## **REGULAÇÃO**

### **RELATÓRIO DE FISCALIZAÇÃO N. 1460/2026**

**Fiscalização Sob Demanda Indireta por meio de solicitação do Executivo quanto à repavimentação inadequada de vias públicas e manutenção da vegetação nas estruturas de abastecimento de água no município de Campos Borges/RS.**

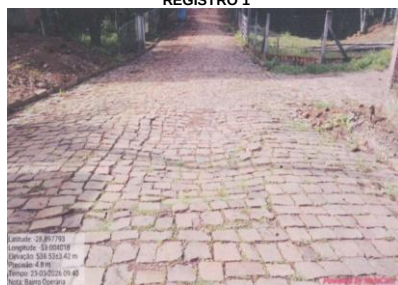
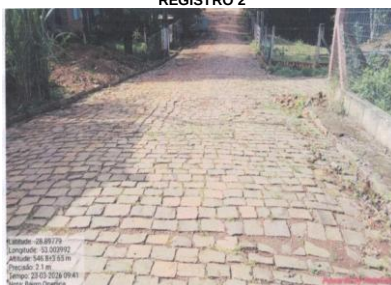
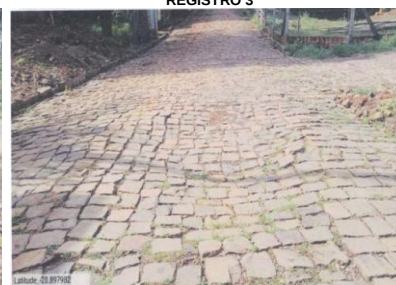
| NC | CÓDIGO DA NC | UNIDADE | Sistema de Esgotamento Sanitário - Pavimentação |
|---|---|---|---|
| 1 | - | <b>CONSTATAÇÃO</b> | Deformidades na pavimentação e desnível na via. |
| <b>GRUPO</b> | <b>PRAZO</b> | <b>NÃO CONFORMIDADE</b> | Pavimentação inadequada após intervenção na Rede de Esgotamento Sanitário. |
| 2 | 60 dias | <b>OBSERVAÇÃO</b> | Bairro Operária, Av. Fernando Franco Toledo, Latitude: -28.897793, Longitude: -53.004018 - Repavimentação precária. |

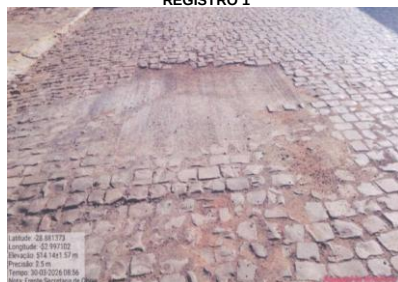
REGISTRO 1

| NC | CÓDIGO DA NC | UNIDADE | Sistema de Esgotamento Sanitário - Pavimentação |
|---|---|---|---|
| 2 | - | <b>CONSTATAÇÃO</b> | Deformidades na pavimentação e desnível na via. |
| <b>GRUPO</b> | <b>PRAZO</b> | <b>NÃO CONFORMIDADE</b> | Pavimentação inadequada após intervenção na Rede de Esgotamento Sanitário. |
| 2 | 60 dias | <b>OBSERVAÇÃO</b> | Frete da Secretaria de Obras, Latitude: -28.881373, Longitude: -52.997102 - Repavimentação precária. |

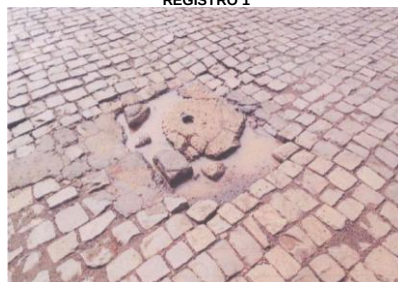
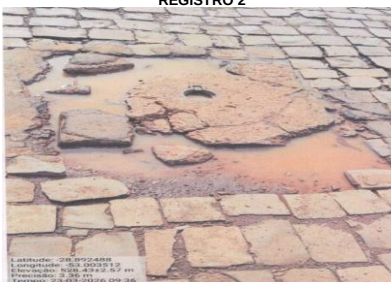
| NC | CÓDIGO DA NC | UNIDADE | Sistema de Esgotamento Sanitário - Pavimentação |
|---|---|---|---|
| 3 | - | <b>CONSTATAÇÃO</b> | Deformidades na pavimentação e desnível na via. |
| <b>GRUPO</b> | <b>PRAZO</b> | <b>NÃO CONFORMIDADE</b> | Pavimentação inadequada após intervenção na Rede de Esgotamento Sanitário. |
| 2 | 60 dias | <b>OBSERVAÇÃO</b> | Bairro Operária, Av. Fernando Franco Toledo, Latitude: -28.892488, Longitude: -53.003512 - Repavimentação precária. |

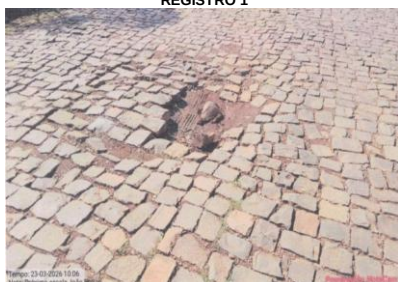
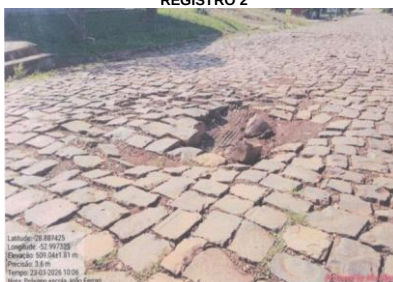
| NC | CÓDIGO DA NC | UNIDADE | Sistema de Esgotamento Sanitário - Pavimentação |
|---|---|---|---|
| 4 | - | CONSTATAÇÃO | Deformidades na pavimentação e desnível na via. |
| <b>GRUPO</b> | <b>PRAZO</b> | <b>NÃO CONFORMIDADE</b> | Pavimentação inadequada após intervenção na Rede de Esgotamento Sanitário. |
| 2 | 60 dias | OBSERVAÇÃO | Próximo à escola João Ferrari, Latitude: -28.887425, Longitude: -52.997325 - Repavimentação precária. |

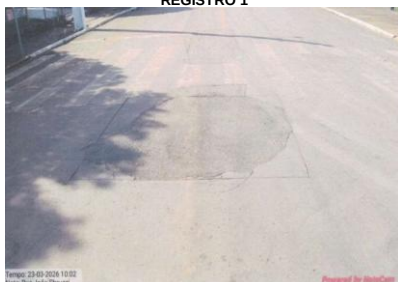
REGISTRO 1

| NC | CÓDIGO DA NC | UNIDADE | Sistema de Esgotamento Sanitário - Pavimentação |
|---|---|---|---|
| 5 | - | CONSTATAÇÃO | Deformidades na pavimentação e desnível na via. |
| <b>GRUPO</b> | <b>PRAZO</b> | <b>NÃO CONFORMIDADE</b> | Pavimentação inadequada após intervenção na Rede de Esgotamento Sanitário. |
| 2 | 60 dias | OBSERVAÇÃO | Rua João Sbruzzi - Repavimentação precária. |

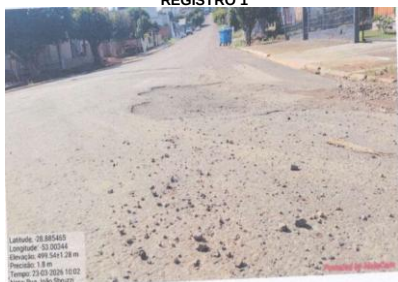
REGISTRO 1

| NC | CÓDIGO DA NC | UNIDADE | Sistema de Esgotamento Sanitário - Pavimentação |
|---|---|---|---|
| 6 | - | CONSTATAÇÃO | Deformidades na pavimentação e desnível na via. |
| <b>GRUPO</b> | <b>PRAZO</b> | <b>NÃO CONFORMIDADE</b> | Pavimentação inadequada após intervenção na Rede de Esgotamento Sanitário. |
| 2 | 60 dias | OBSERVAÇÃO | Rua João Sbruzzi, Latitude: -28.885465, Longitude: -53.003440 - Repavimentação precária. |

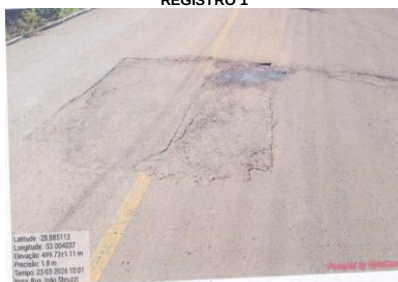
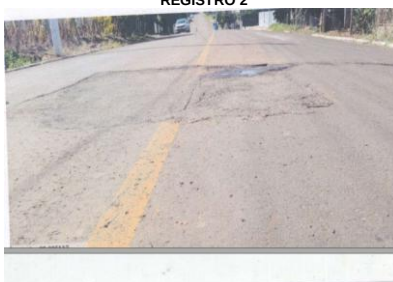
| NC | CÓDIGO DA NC | UNIDADE | Sistema de Esgotamento Sanitário - Pavimentação |
|---|---|---|---|
| 7 | - | <b>CONSTATAÇÃO</b> | Deformidades na pavimentação e desnível na via. |
| <b>GRUPO</b> | <b>PRAZO</b> | <b>NÃO CONFORMIDADE</b> | Pavimentação inadequada após intervenção na Rede de Esgotamento Sanitário. |
| 2 | 60 dias | <b>OBSERVAÇÃO</b> | Rua João Sbruzzi, Latitude: -28.885113, Longitude: -53.004037 - Repavimentação precária. |

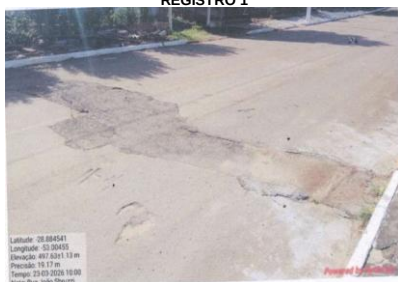
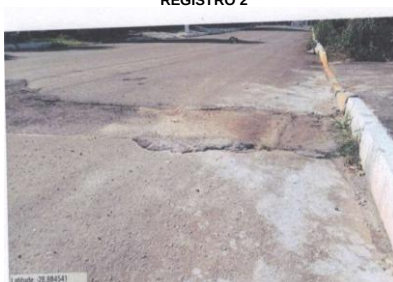
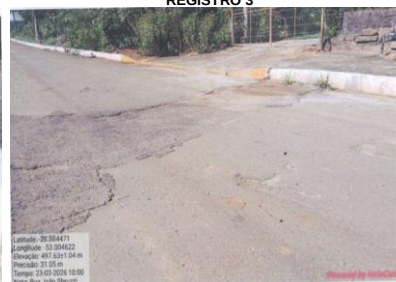
| NC | CÓDIGO DA NC | UNIDADE | Sistema de Esgotamento Sanitário - Pavimentação |
|---|---|---|---|
| 8 | - | <b>CONSTATAÇÃO</b> | Deformidades na pavimentação e desnível na via. |
| <b>GRUPO</b> | <b>PRAZO</b> | <b>NÃO CONFORMIDADE</b> | Pavimentação inadequada após intervenção na Rede de Esgotamento Sanitário. |
| 2 | 60 dias | <b>OBSERVAÇÃO</b> | Rua João Sbruzzi, Latitude: -28.884541, Longitude: -53.004550 - Repavimentação precária. |

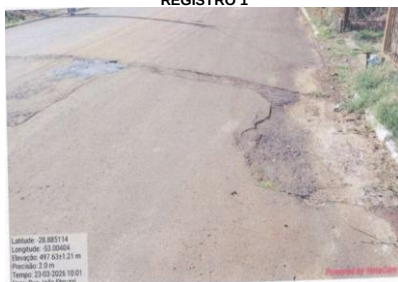
REGISTRO 1

| NC | CÓDIGO DA NC | UNIDADE | Sistema de Esgotamento Sanitário - Pavimentação |
|---|---|---|---|
| 9 | - | <b>CONSTATAÇÃO</b> | Deformidades na pavimentação e desnível na via. |
| <b>GRUPO</b> | <b>PRAZO</b> | <b>NÃO CONFORMIDADE</b> | Pavimentação inadequada após intervenção na Rede de Esgotamento Sanitário. |
| 2 | 60 dias | <b>OBSERVAÇÃO</b> | Rua João Sbruzzi, Latitude: -28.885114, Longitude: -53.004040 - Repavimentação precária. |

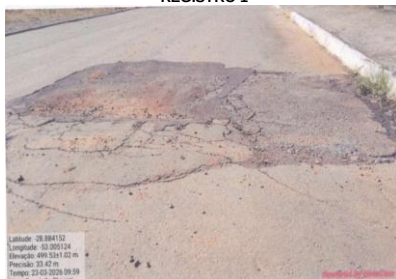
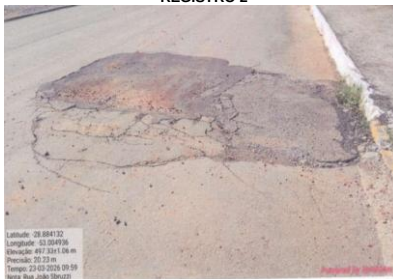
| NC | CÓDIGO DA NC | UNIDADE | Sistema de Esgotamento Sanitário - Pavimentação |
|---|---|---|---|
| 10 | - | CONSTATAÇÃO | Deformidades na pavimentação e desnível na via. |
| GRUPO | PRAZO | NÃO CONFORMIDADE | Pavimentação inadequada após intervenção na Rede de Esgotamento Sanitário. |
| 2 | 60 dias | OBSERVAÇÃO | Rua João Sbruzzi, Latitude: -28.884152, Longitude: -53.005124 - Repavimentação precária. |

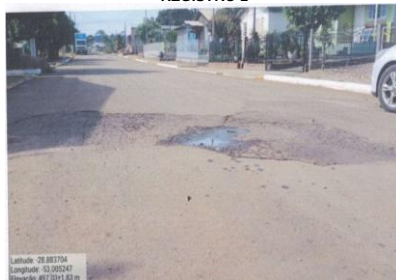
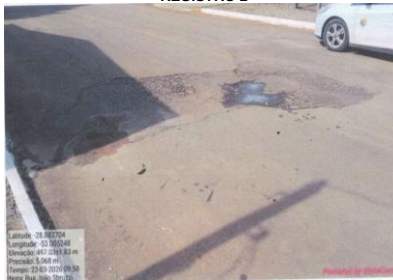
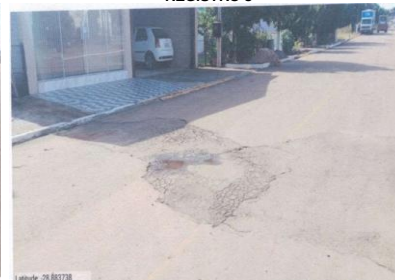
| NC | CÓDIGO DA NC | UNIDADE | Sistema de Esgotamento Sanitário - Pavimentação |
|---|---|---|---|
| 11 | - | CONSTATAÇÃO | Deformidades na pavimentação e desnível na via. |
| GRUPO | PRAZO | NÃO CONFORMIDADE | Pavimentação inadequada após intervenção na Rede de Esgotamento Sanitário. |
| 2 | 60 dias | OBSERVAÇÃO | Rua João Sbruzzi, Latitude: -28.883704, Longitude: -53.005248 - Repavimentação precária. |

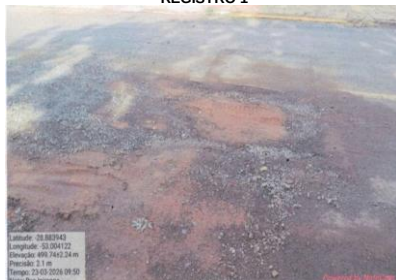
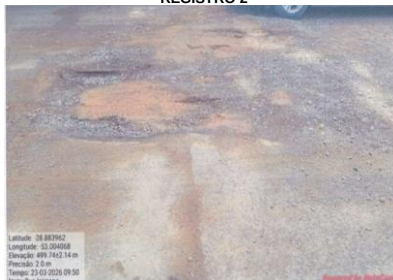
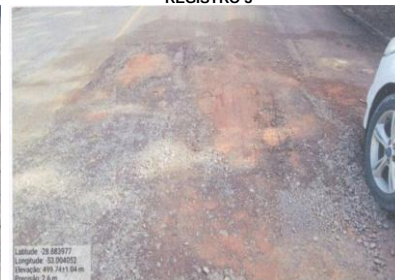
| NC | CÓDIGO DA NC | UNIDADE | Sistema de Esgotamento Sanitário - Pavimentação |
|---|---|---|---|
| 12 | - | CONSTATAÇÃO | Deformidades na pavimentação e desnível na via. |
| GRUPO | PRAZO | NÃO CONFORMIDADE | Pavimentação inadequada após intervenção na Rede de Esgotamento Sanitário. |
| 2 | 60 dias | OBSERVAÇÃO | Rua Ipiranga, Latitude: -28.883943, Longitude: -53.004122 - Repavimentação precária. |

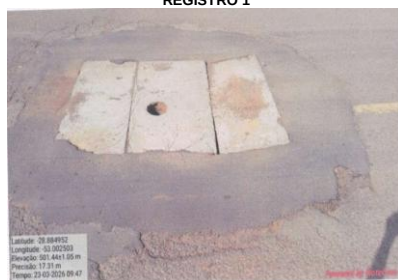
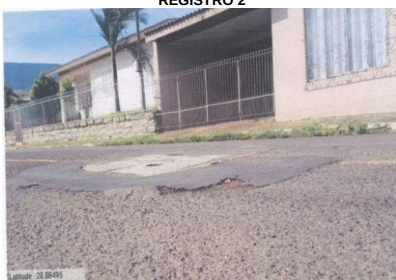
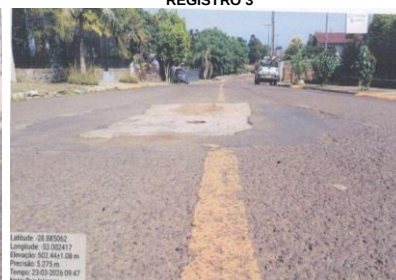
| NC | CÓDIGO DA NC | UNIDADE | Sistema de Esgotamento Sanitário - Pavimentação |
|---|---|---|---|
| 13 | - | <b>CONSTATAÇÃO</b> | Deformidades na pavimentação e desnível na via. |
| <b>GRUPO</b> | <b>PRAZO</b> | <b>NÃO CONFORMIDADE</b> | Pavimentação inadequada após intervenção na Rede de Esgotamento Sanitário. |
| 2 | 60 dias | <b>OBSERVAÇÃO</b> | Rua Ipiranga, Latitude: -28.884952, Longitude: -53.002503 - Repavimentação precária. |

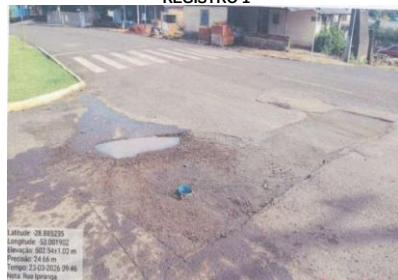
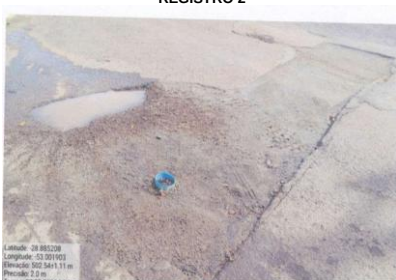
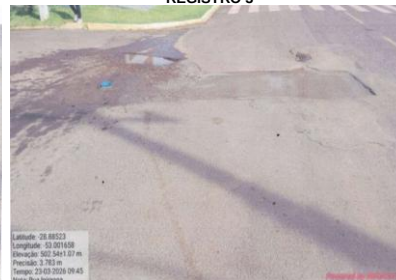
| NC | CÓDIGO DA NC | UNIDADE | Sistema de Esgotamento Sanitário - Pavimentação |
|---|---|---|---|
| 14 | - | <b>CONSTATAÇÃO</b> | Deformidades na pavimentação e desnível na via. |
| <b>GRUPO</b> | <b>PRAZO</b> | <b>NÃO CONFORMIDADE</b> | Pavimentação inadequada após intervenção na Rede de Esgotamento Sanitário. |
| 2 | 60 dias | <b>OBSERVAÇÃO</b> | Rua Ipiranga, Latitude: -28.885235, Longitude: -53.001902 - Repavimentação precária. |

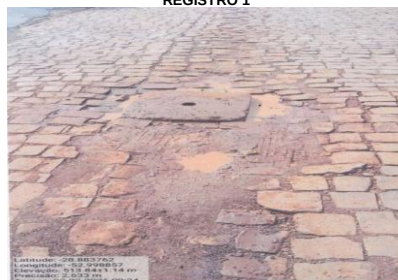
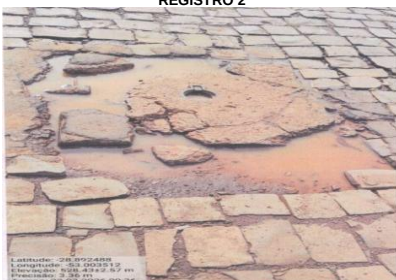
| NC | CÓDIGO DA NC | UNIDADE | Sistema de Esgotamento Sanitário - Pavimentação |
|---|---|---|---|
| 15 | - | <b>CONSTATAÇÃO</b> | Deformidades na pavimentação e desnível na via. |
| <b>GRUPO</b> | <b>PRAZO</b> | <b>NÃO CONFORMIDADE</b> | Pavimentação inadequada após intervenção na Rede de Esgotamento Sanitário. |
| 2 | 60 dias | <b>OBSERVAÇÃO</b> | Rua Presidente Costa e Silva, Latitude: -28.883762, Longitude: -52.998872 - Repavimentação precária. |

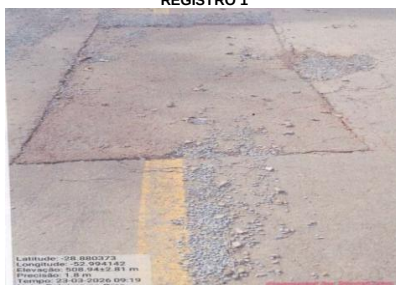
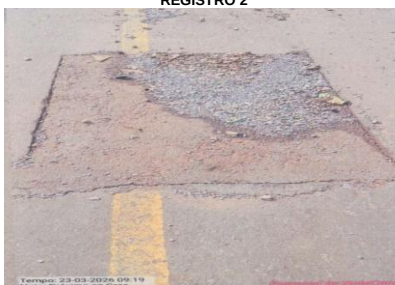
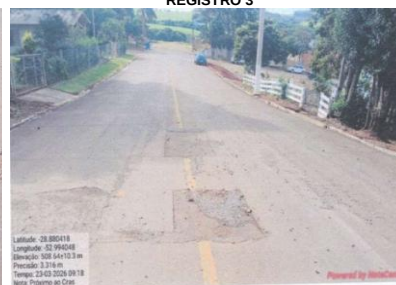
| NC | CÓDIGO DA NC | UNIDADE | Sistema de Esgotamento Sanitário - Pavimentação |
|---|---|---|---|
| 16 | - | <b>CONSTATAÇÃO</b> | Deformidades na pavimentação e desnível na via. |
| <b>GRUPO</b> | <b>PRAZO</b> | <b>NÃO CONFORMIDADE</b> | Pavimentação inadequada após intervenção na Rede de Esgotamento Sanitário. |
| 2 | 60 dias | <b>OBSERVAÇÃO</b> | Próximo ao Cras, Latitude: -28.880373, Longitude: -52.994142 - Repavimentação precária. |

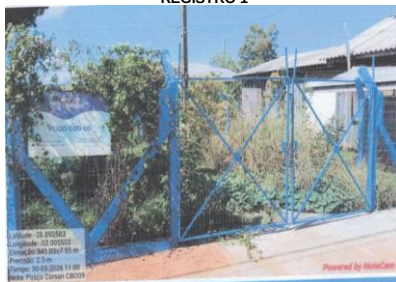
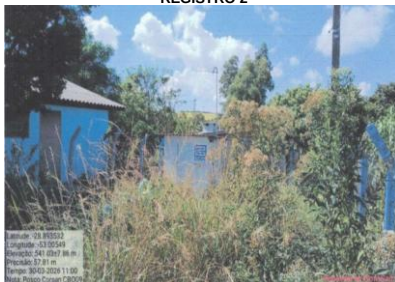
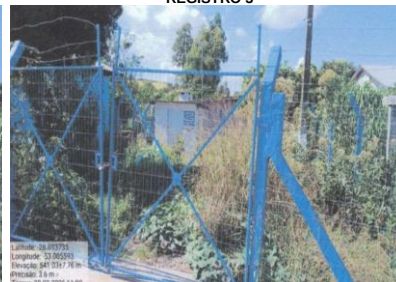
| NC | CÓDIGO DA NC | UNIDADE | Poço CBO 09 |
|---|---|---|---|
| 17 | - | <b>CONSTATAÇÃO</b> | Vegetação alta no terreno. |
| <b>GRUPO</b> | <b>PRAZO</b> | <b>NÃO CONFORMIDADE</b> | Falta de conservação e manutenção preventiva de unidade. |
| 2 | 180 dias | <b>OBSERVAÇÃO</b> | Poço CBO 09 - Vegetação excessiva. |

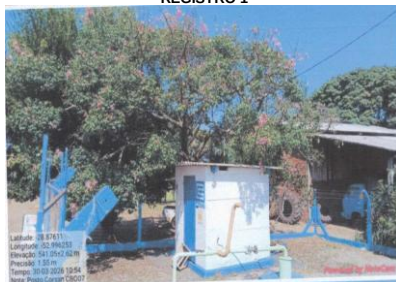
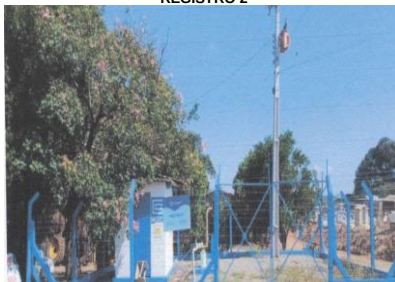
| NC | CÓDIGO DA NC | UNIDADE | Poço CB O07 |
|---|---|---|---|
| 18 | - | <b>CONSTATAÇÃO</b> | Árvore avançando e se projetando sobre o perímetro do poço e da casa de máquinas. |
| <b>GRUPO</b> | <b>PRAZO</b> | <b>NÃO CONFORMIDADE</b> | Falta de conservação e manutenção preventiva de unidade. |
| 2 | 180 dias | <b>OBSERVAÇÃO</b> | Poço CBO 07 - Necessidade de poda. |

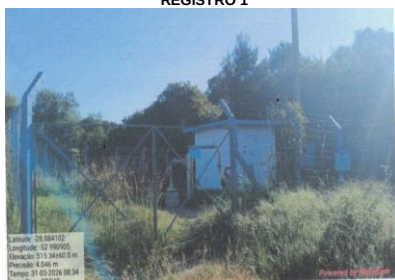
REGISTRO 1

| NC | CÓDIGO DA NC | UNIDADE | Poço CBO 10 |
|---|---|---|---|
| 19 | - | <b>CONSTATAÇÃO</b> | Vegetação alta no terreno. |
| <b>GRUPO</b> | <b>PRAZO</b> | <b>NÃO CONFORMIDADE</b> | Falta de conservação e manutenção preventiva de unidade. |
| 2 | 180 dias | <b>OBSERVAÇÃO</b> | Poço CBO10 - Vegetação excessiva. |

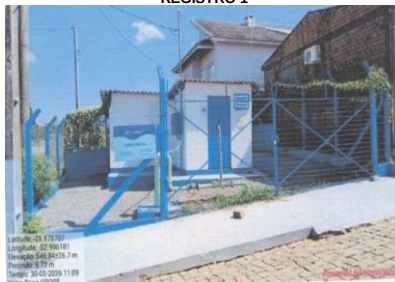
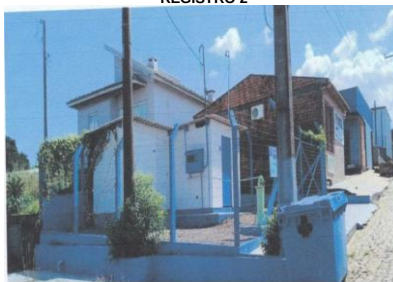
| NC | CÓDIGO DA NC | UNIDADE | Poço CBO 05 |
|---|---|---|---|
| 20 | - | <b>CONSTATAÇÃO</b> | Presença de vegetação alta na área da captação subterrânea. |
| <b>GRUPO</b> | <b>PRAZO</b> | <b>NÃO CONFORMIDADE</b> | Falta de conservação e manutenção preventiva de unidade. |
| 2 | 180 dias | <b>OBSERVAÇÃO</b> | Poço CORSAN CBO 05, Latitude: -28.878707, Longitude: -52.996181 - Acúmulo de vegetação no cercamento.. |

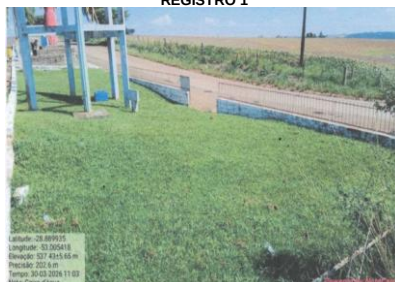
REGISTRO 1

| NC | CÓDIGO DA NC | UNIDADE | Reservatório R01 |
|---|---|---|---|
| 21 | - | <b>CONSTATAÇÃO</b> | Vegetação do terreno do lado avançando sobre o perímetro do reservatório. |
| <b>GRUPO</b> | <b>PRAZO</b> | <b>NÃO CONFORMIDADE</b> | Falta de conservação e manutenção preventiva de unidade. |
| 2 | 180 dias | <b>OBSERVAÇÃO</b> | Reservatório R01 - Vegetação excessiva. |
