### RELATÓRIO DE FISCALIZAÇÃO N. 1589/2025

**Fiscalização Sob Demanda por solicitação do Legislativo Municipal para verificar obras de recalçamento do passeio público de Flores da Cunha/RS.**

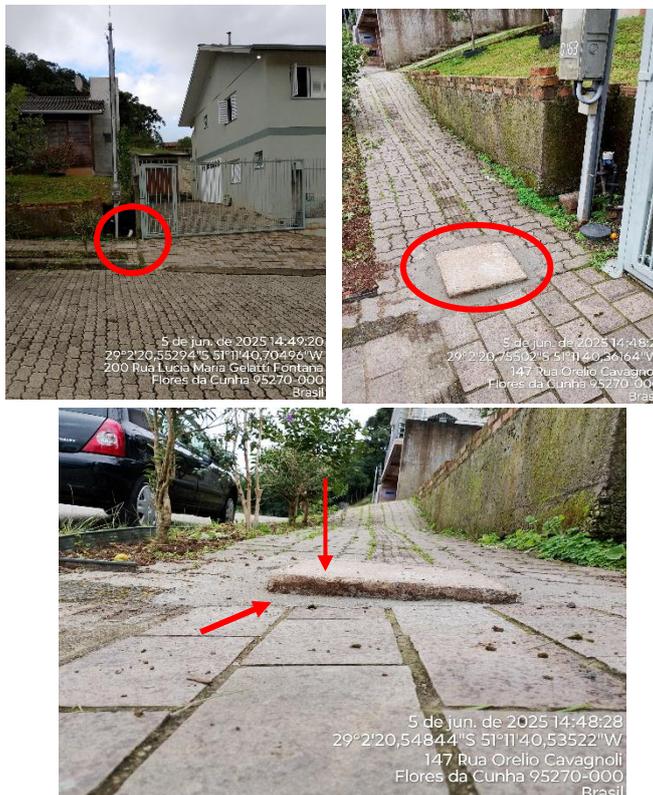
Figura 02: Vista frontal do imóvel na Rua Lúcia Maria Gelatti Fontana.

Conforme é possível verificar na figura 02, constata-se que no endereço supracitado houve obra na caixa de ligação de esgotamento sanitário para conexão à rede coletora, apresentando desnível visível entre a tampa da caixa de ligação e o calçamento do passeio público, prejudicando trânsito de pessoas.

A fiscalização permitiu concluir que na Rua Lúcia Maria Gelatti Fontana, n. 175 houve intervenção na rede coletora de esgotamento sanitário, porém o recalçamento do passeio público não foi realizado de forma adequada, visto a tampa da caixa de inspeção da calçada apresenta um desnível em relação ao calçamento do passeio público, prejudicando trânsito de pessoas, conforme Resolução CSR n. 003/2025, Art. 21.

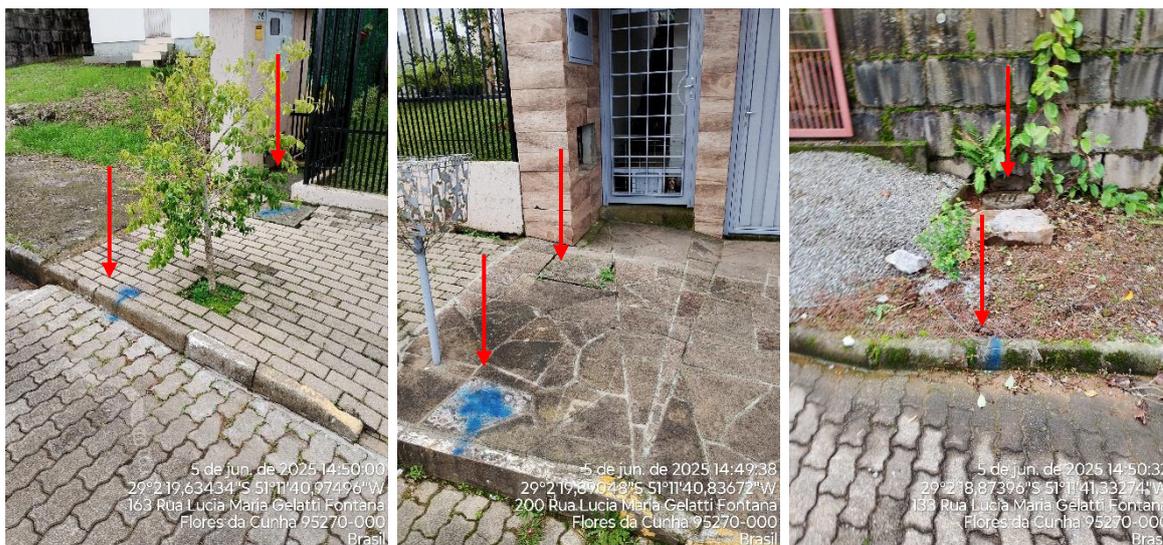
**Figura 03: Imóveis vizinhos ao imóvel da Rua Lúcia Maria Gelatti Fontana, n. 175.**

Conforme é possível verificar na figura 03, constata-se diversas marcações nos calçamentos apontado para as caixas de ligação de esgotamento sanitário entre o imóvel e a rede coletora. Nestes, constata-se que não há indícios de obra recente. Possivelmente, tais marcações indiquem intervenções futuras nas caixas de ligação de esgotamento sanitário entre o imóvel e a rede coletora de esgotamento sanitário.

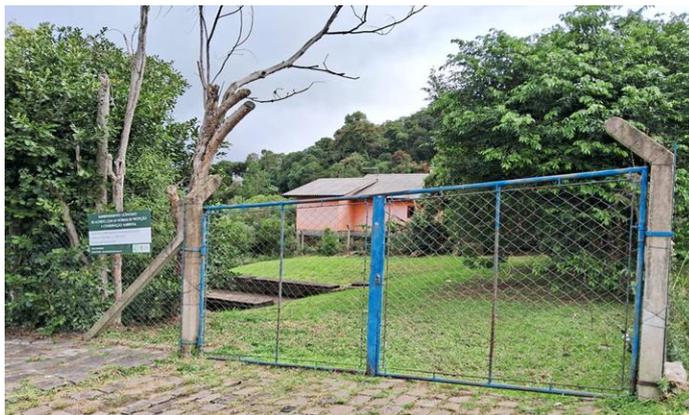
Figura 04: ETE verificada na Rua Claudino Antônio Boscatto esquina com Rua Ângelo Fante

Possivelmente, as intervenções verificadas na caixa de ligação de esgotamento sanitário entre o imóvel localizado na Rua Lúcia Maria Gelatti Fontana, n. 175 e a rede coletora estão sendo realizadas para direcionar o efluente para esta ETE, assim como as dos demais imóveis onde poderão ocorrer alterações nas caixas de ligação de esgotamento sanitário naquela localidade.

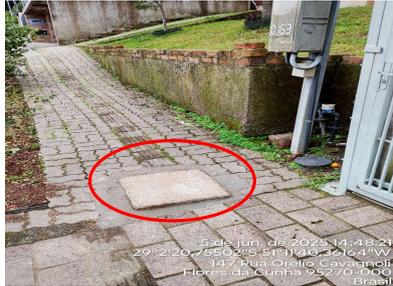
REGISTRO 1

NC	CÓDIGO DA NC	UNIDADE	SISTEMA DE ESGOTAMENTO SANITÁRIO
1	-	<b>CONSTATAÇÃO</b>	Constatou-se desnível aparente no passeio público do imóvel localizado na Rua Lúcia Maria Gelatti Fontana, n. 175 - bairro Videiras em Flores da Cunha/RS após obras de intervenção da rede de esgotamento sanitário na caixa de ligação entre o imóvel e a rede coletora.
<b>GRUPO</b>	<b>PRAZO</b>	<b>NÃO CONFORMIDADE</b>	Pavimentação inadequada após intervenção na caixa de ligação entre o imóvel e a rede coletora de esgotamento sanitário.
2	30 dias	<b>OBSERVAÇÃO</b>	Resolução CSR n. 003/2025
