## REGULAÇÃO

### RELATÓRIO DE FISCALIZAÇÃO N. 1590/2025

**Fiscalização Sob Demanda por solicitação do  
Executivo Municipal para verificar obras de  
repavimentação em vias de Farroupilha/RS.**

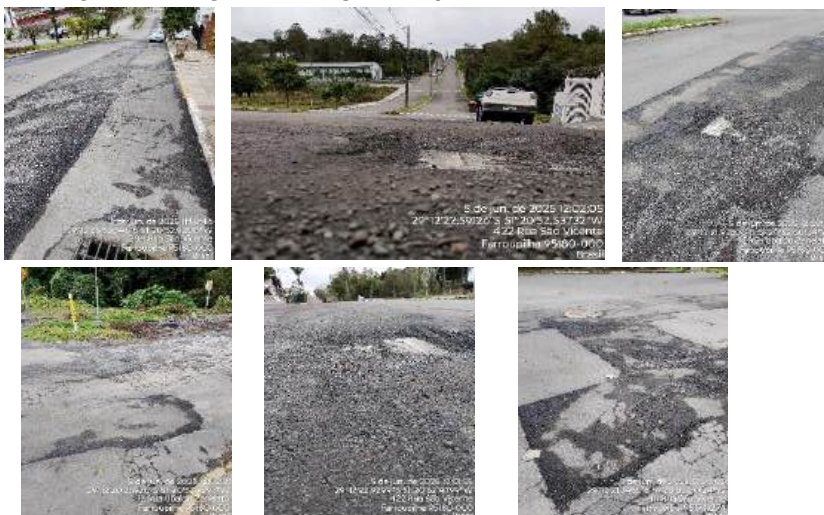
**Figura 2- Registro fotográfico ponto 1 - Avenida São Vicente**

**Pontos de 01 a 05 – Avenida São Vicente (-29°12'29.04"S; 51°20'52.95"O)** constatou-se recomposição incompleta da pavimentação, presença de buraco na pista, erosão, e acúmulo de materiais no passeio devido às intervenções na rede coletora de esgotamento sanitário. (Figura 2).

| NC | CÓDIGO DA NC | UNIDADE | Sistema de Esgotamento Sanitário |
|---|---|---|---|
| 1 | - | <b>CONSTATAÇÃO</b> | Recomposição inadequada no pavimento após intervenções na rede coletora de esgotamento sanitário na Avenida São Vicente, bairro Cinquentenário. |
| <b>GRUPO</b> | <b>PRAZO</b> | <b>NÃO CONFORMIDADE</b> | Pavimentação inadequada após intervenção na rede coletora de esgotamento sanitário. |
| 2 | 10 dias | <b>OBSERVAÇÃO</b> | - |

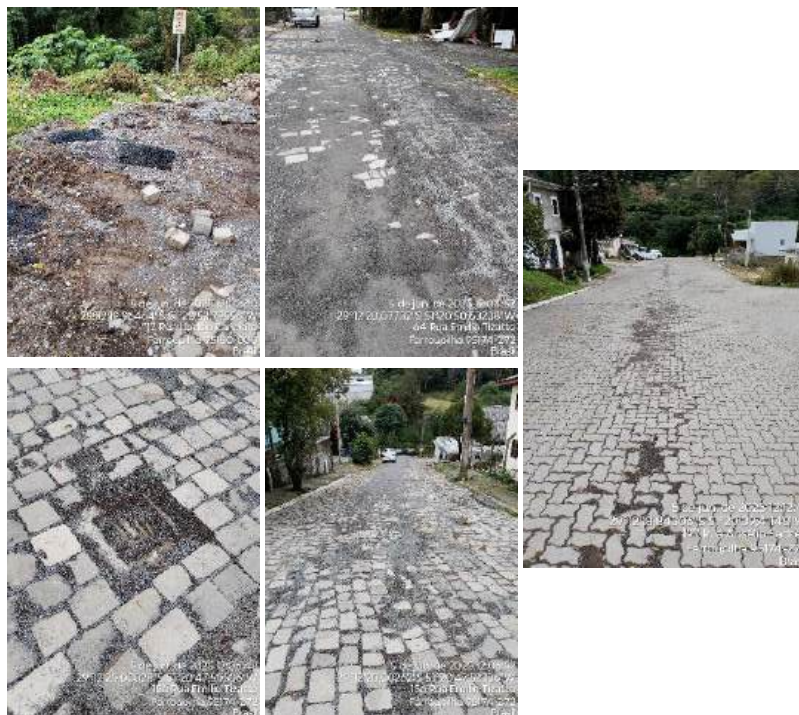
**Figura 3- Registro fotográfico Rua Emílio Tizzato**

**Ponto de 06 a 08 – Rua Emílio Tizzato (-29°12'20.01"S; 51°20'47.58"O)** constatou-se recomposição incompleta da pavimentação com ausência de paralelepípedos, erosão, buraco na pista e acúmulo de materiais no passeio público, dificultando o trânsito de pedestres, devido às intervenções na rede coletora de esgotamento sanitário (Figura 3).

| NC | CÓDIGO DA NC | UNIDADE | Sistema de Esgotamento Sanitário |
|---|---|---|---|
| 2 | - | <b>CONSTATAÇÃO</b> | Recomposição inadequada no pavimento após intervenções na rede coletora de esgotamento sanitário na Rua Emílio Tizzato, bairro Cinquentenário, em toda a sua extensão. |
| <b>GRUPO</b> | <b>PRAZO</b> | <b>NÃO CONFORMIDADE</b> | Pavimentação inadequada após intervenção na rede coletora de esgotamento sanitário. |

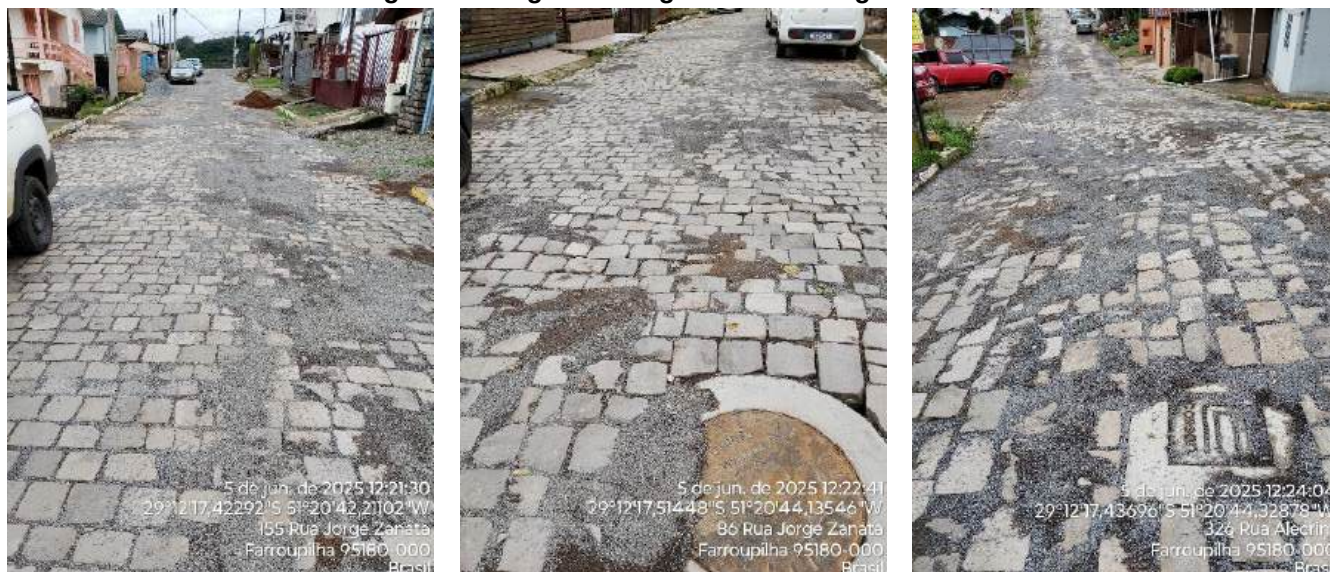
**Figura 4 – Registro fotográfico Rua Jorge Zanatta**

**Ponto de 09 a 11- Rua Jorge Zanatta (-29°12'17.64"S; 51°20'44.08"O)** constatou-se recomposição incompleta da pavimentação, desnível no pavimento, erosão, buraco na pista e acúmulo de materiais no passeio público, dificultando o trânsito de pedestres, devido às intervenções na rede coletora de esgotamento sanitário (Figura 4).

| NC | CÓDIGO DA NC | UNIDADE | Sistema de Esgotamento Sanitário |
|---|---|---|---|
| 3 | - | <b>CONSTATAÇÃO</b> | Recomposição inadequada no pavimento após intervenções na rede coletora de esgotamento sanitário na Rua Jorge Zanatta, bairro Cinquentenário, em toda a sua extensão. |
| <b>GRUPO</b> | <b>PRAZO</b> | <b>NÃO CONFORMIDADE</b> | Pavimentação inadequada após intervenção na rede coletora de esgotamento sanitário. |

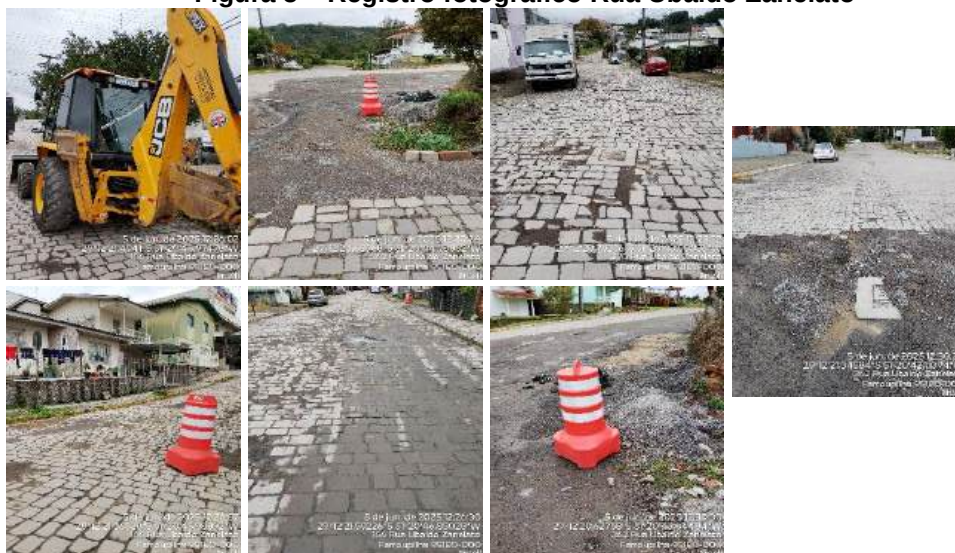
**Figura 5 – Registro fotográfico Rua Ubaldo Zanelato**

**Ponto de 12 a 15- Rua Ubaldo Zanelato (-29°12'21.42"S; 51°20'45.68"O)** constatou-se presença de maquinário e obra em andamento sem a identificação da prestadora de serviço. Além disso, verificou-se que recomposição asfáltica estava incompleta e com desnível no pavimento, erosão, buraco na pista e acúmulo de materiais no passeio público, dificultando o trânsito de pedestres, devido às intervenções na rede coletora de esgotamento sanitário (Figura 5).

| NC | CÓDIGO DA NC | UNIDADE | Sistema de Esgotamento Sanitário |
|---|---|---|---|
| 4 | - | <b>CONSTATAÇÃO</b> | Recomposição inadequada no pavimento após intervenções na rede coletora de esgotamento sanitário na Rua Ubaldio Zanelatto, bairro Cinquentenário, em toda a sua extensão. |
| <b>GRUPO</b> | <b>PRAZO</b> | <b>NÃO CONFORMIDADE</b> | Pavimentação inadequada após intervenção na rede coletora de esgotamento sanitário. |

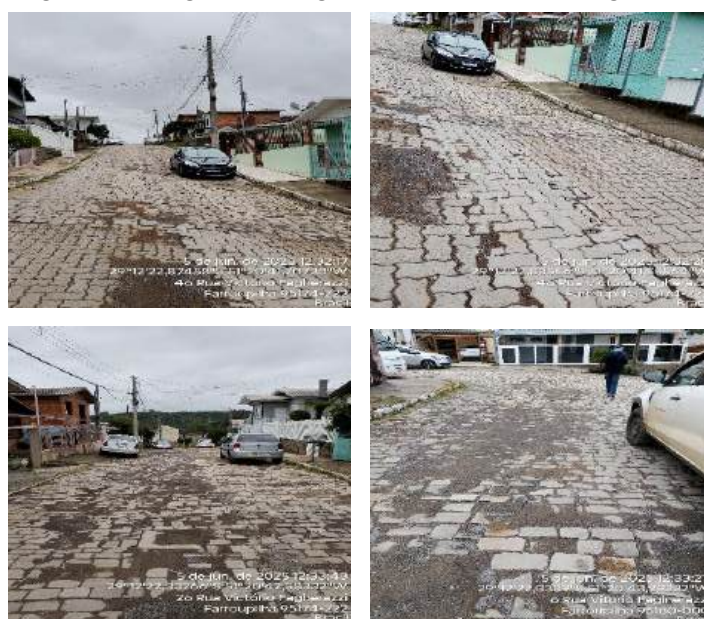
**Figura 6 – Registro fotográfico Rua Victorio Fagherazzi.**

**Ponto de 16 e 17- Rua Victorio Fagherazzi (-29°12'22.39"S; 51°20'43.84"O)** constatou-se recomposição incompleta, desnível no pavimento, erosão, buraco na pista e acúmulo de materiais no passeio público, dificultando o trânsito de pedestres, devido às intervenções na rede coletora de esgotamento sanitário (Figura 6).

| NC | CÓDIGO DA NC | UNIDADE | Sistema de Esgotamento Sanitário |
|---|---|---|---|
| 5 | - | <b>CONSTATAÇÃO</b> | Recomposição inadequada no pavimento após intervenções na rede coletora de esgotamento sanitário na Rua Victorio Fagherazzi, bairro Cinquentenário, em toda a sua extensão. |
| <b>GRUPO</b> | <b>PRAZO</b> | <b>NÃO CONFORMIDADE</b> | Pavimentação inadequada após intervenção na rede coletora de esgotamento sanitário. |

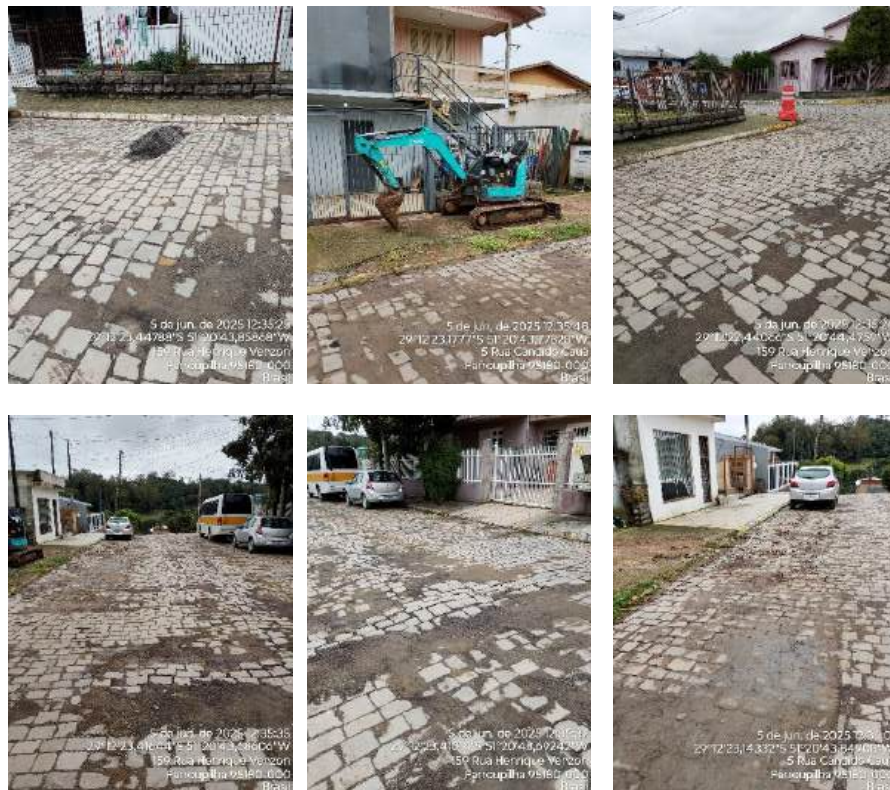
**Figura 7 – Registro fotográfico Rua Cândido Cauã.**

**Ponto de 18 e 19- Rua Cândido Cauã (-29°12'23.96"S; 51°20'39.36"O)** constatou-se presença de maquinário e obra em andamento sem a identificação da prestadora de serviço. Além disso, verificou-se que recomposição asfáltica estava incompleta e com desnível no pavimento, erosão, buraco na pista e acúmulo de materiais no passeio público, dificultando o trânsito de pedestres, devido às intervenções na rede coletora de esgotamento sanitário (Figura 7).

| NC | CÓDIGO DA NC | UNIDADE | Sistema de Esgotamento Sanitário |
|---|---|---|---|
| 6 | - | <b>CONSTATAÇÃO</b> | Recomposição inadequada no pavimento após intervenções na rede coletora de esgotamento sanitário na Rua Cândido Cauã, bairro Cinquentenário, em toda a sua extensão. |
| <b>GRUPO</b> | <b>PRAZO</b> | <b>NÃO CONFORMIDADE</b> | Pavimentação inadequada após intervenção na rede coletora de esgotamento sanitário. |

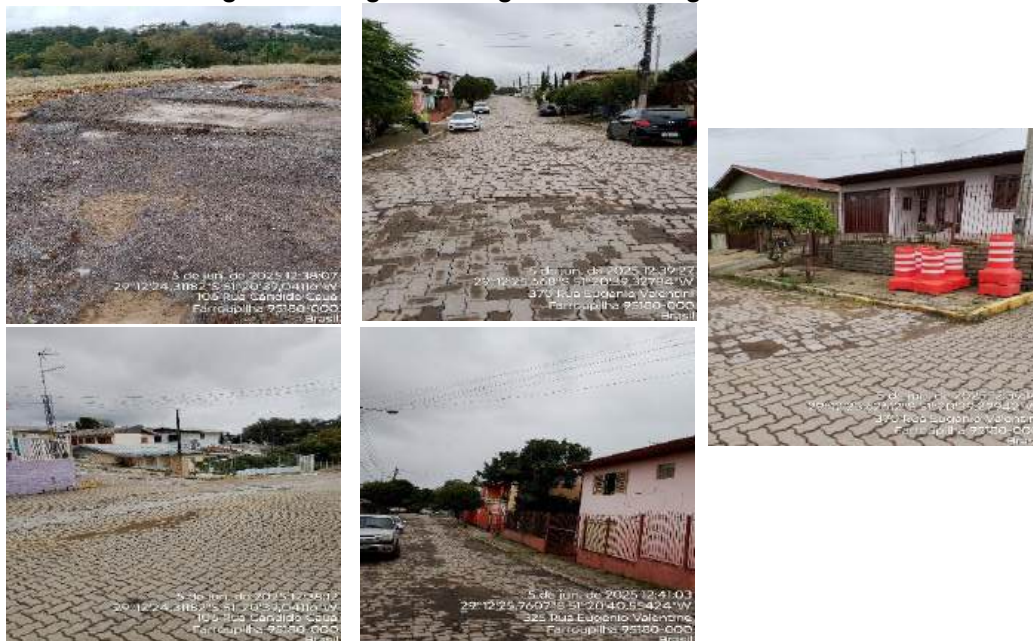
**Figura 8 – Registro fotográfico Rua Eugênio Valentine.**

**Ponto de 20 e 21- Rua Eugênio Valentine (-29°12'25.64"S; 51°20'40.49"O)** constatou-se recomposição incompleta, desnível no pavimento, erosão, buraco na pista e acúmulo de materiais no passeio público, dificultando o trânsito de pedestres, devido às intervenções na rede coletora de esgotamento sanitário (Figura 8).

| NC | CÓDIGO DA NC | UNIDADE | Sistema de Esgotamento Sanitário |
|---|---|---|---|
| 7 | - | CONSTATAÇÃO | Recomposição inadequada no pavimento após intervenções na rede coletora de esgotamento sanitário na Rua Eugênio Valentine, bairro Cinquentenário, em toda a sua extensão. |
| GRUPO | PRAZO | NÃO CONFORMIDADE | Pavimentação inadequada após intervenção na rede coletora de esgotamento sanitário. |

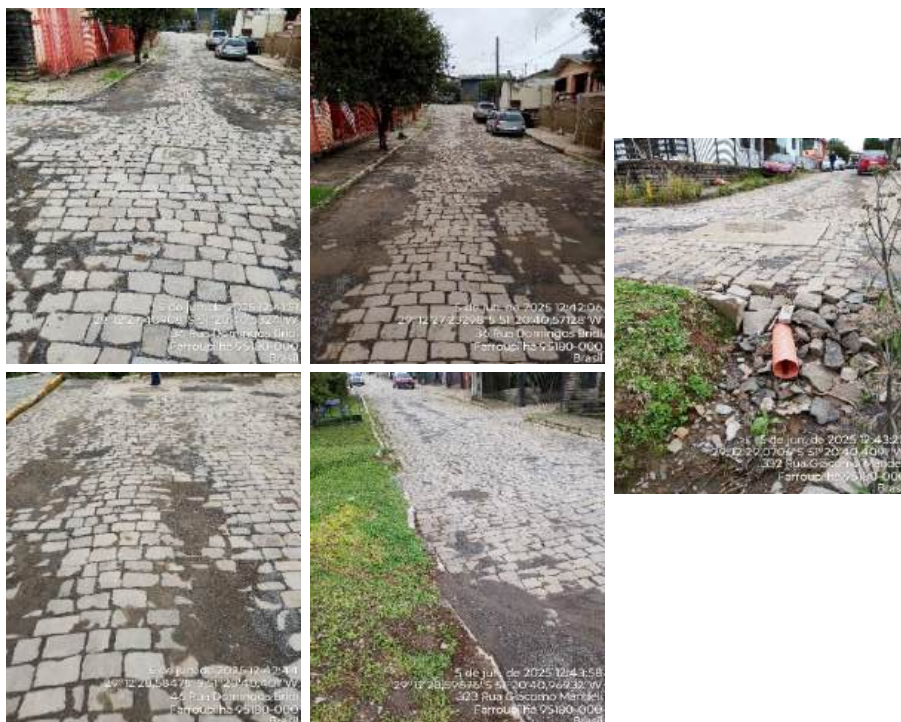
**Figura 9 – Registro fotográfico Rua Domingos Bridi.**

**Ponto de 22 e 23- Rua Domingos Bridi (-29°12'25.64"S; 51°20'40.49"O)** constatou-se recomposição incompleta, desnível no pavimento, erosão, buraco na pista. Além disso, o poço de visita possui um extravasor direcionando o fluxo de esgotamento sanitário em excesso para a drenagem superficial. Verificou-se que havia materiais acumulados no passeio público, dificultando o trânsito de pedestres, devido às intervenções na rede coletora de esgotamento sanitário (Figura 9).

| NC | CÓDIGO DA NC | UNIDADE | Sistema de Esgotamento Sanitário |
|---|---|---|---|
| 8 | - | CONSTATAÇÃO | Recomposição inadequada no pavimento após intervenções na rede coletora de esgotamento sanitário na Rua Domingos Bridi, bairro Cinquentenário, em toda a sua extensão. |
| GRUPO | PRAZO | NÃO CONFORMIDADE | Pavimentação inadequada após intervenção na rede coletora de esgotamento sanitário. |

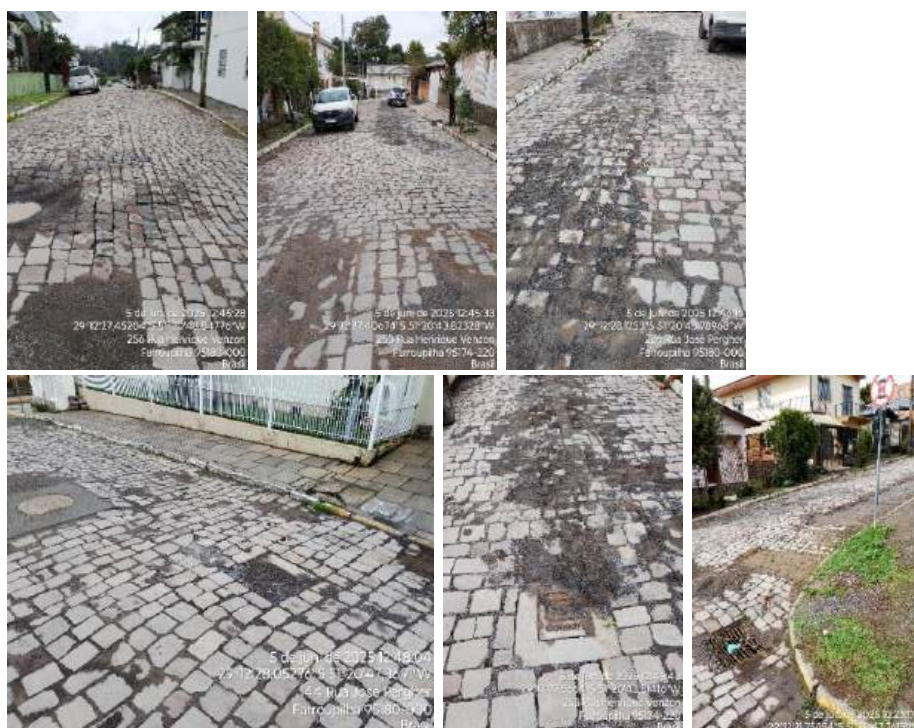
**Ponto de 24 a 26- Rua Alecrim (-29°12'25.81"S; 51°20'47.71"O )** constatou-se recomposição incompleta, desnível no pavimento, erosão, buraco na pista, e acúmulo de materiais no passeio público, dificultando o trânsito de pedestres, devido às intervenções na rede coletora de esgotamento sanitário (Figura 10). **Figura 10 – Registro fotográfico Rua Alecrim.**

| NC | CÓDIGO DA NC | UNIDADE | Sistema de Esgotamento Sanitário |
|---|---|---|---|
| 9 | - | CONSTATAÇÃO | Recomposição inadequada no pavimento após intervenções na rede coletora de esgotamento sanitário na Rua Alecrim, bairro Cinquentenário, em toda a sua extensão. |
| GRUPO | PRAZO | NÃO CONFORMIDADE | Pavimentação inadequada após intervenção na rede coletora de esgotamento sanitário. |

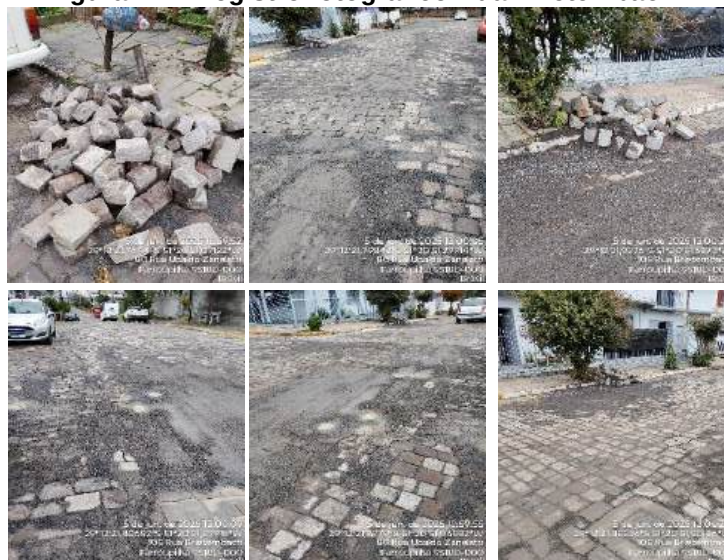
**Figura 11 – Registro fotográfico Rua Brietembach.**

**Ponto de 27 e 28 - Rua Brietembach (-29°12'25.56"S; 51°20'51.09"O)** constatou-se recomposição incompleta, desnível no pavimento, ausência de paralelepípedos instalados, erosão, buraco na pista, e acúmulo de materiais no passeio público, dificultando o trânsito de pedestres, devido às intervenções na rede coletora de esgotamento sanitário (Figura 11).

| NC | CÓDIGO DA NC | UNIDADE | Sistema de Esgotamento Sanitário |
|---|---|---|---|
| 10 | - | CONSTATAÇÃO | Recomposição inadequada no pavimento após intervenções na rede coletora de esgotamento sanitário na Rua Brietembach, bairro Cinquentenário, em toda a sua extensão. |
| GRUPO | PRAZO | NÃO CONFORMIDADE | Pavimentação inadequada após intervenção na rede coletora de esgotamento sanitário. |

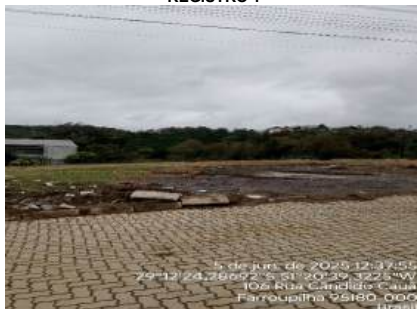
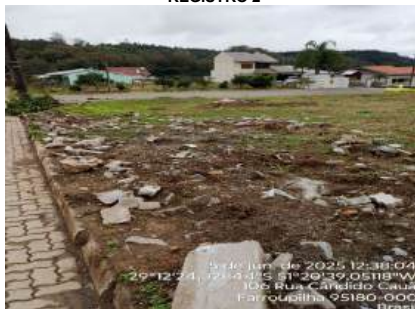
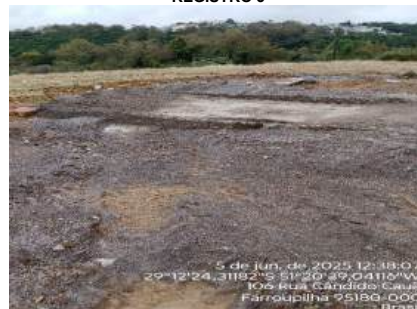
| NC | CÓDIGO DA NC | UNIDADE | Sistema de Esgotamento Sanitário |
|---|---|---|---|
| 13 | - | <b>CONSTATAÇÃO</b> | Acúmulo de resíduos de obra em local inadequado na Rua Antônio Sechet esq. Com Rua Cândido Cauã |
| <b>GRUPO</b> | <b>PRAZO</b> | <b>NÃO CONFORMIDADE</b> | Acúmulo de resíduos de obra em local inadequado. |

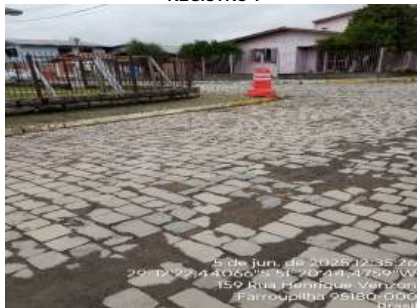
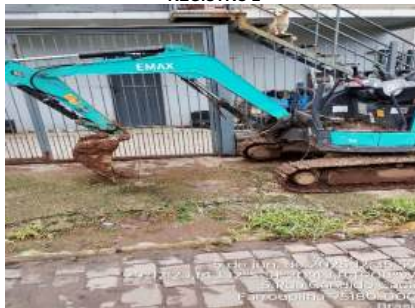
| NC | CÓDIGO DA NC | UNIDADE | Sistema de Esgotamento Sanitário |
|---|---|---|---|
| 14 | - | <b>CONSTATAÇÃO</b> | Ausência de identificação do responsável pela obra de esgotamento sanitário na Rua Cândido Cauã, esq. Com Rua Henrique Venzon. |
| <b>GRUPO</b> | <b>PRAZO</b> | <b>NÃO CONFORMIDADE</b> | Ausência de identificação do responsável pela obra de repavimentação devido à procedimento na rede de esgotamento sanitário. |

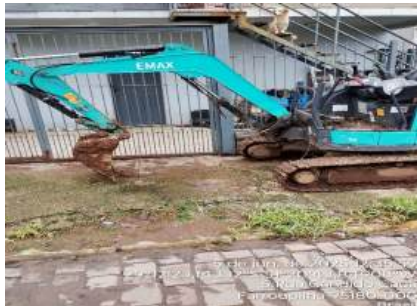
| NC | CÓDIGO DA NC | UNIDADE | Sistema de Esgotamento Sanitário |
|---|---|---|---|
| 15 | - | <b>CONSTATAÇÃO</b> | Ausência de identificação da prestadora de serviço responsável pelo maquinário em utilização para obras na rede de esgotamento sanitário na Rua Cândido Cauã esq. Com Rua Henrique Venzon. |
| <b>GRUPO</b> | <b>PRAZO</b> | <b>NÃO CONFORMIDADE</b> | Ausência de identificação da prestadora de serviço responsável pelo maquinário em uso para obra de repavimentação devido à procedimento na rede de esgotamento sanitário. |

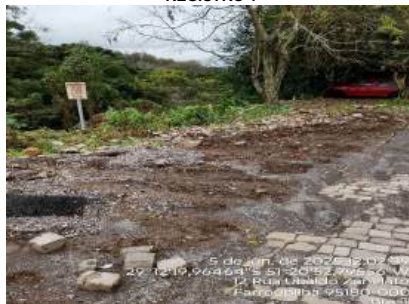
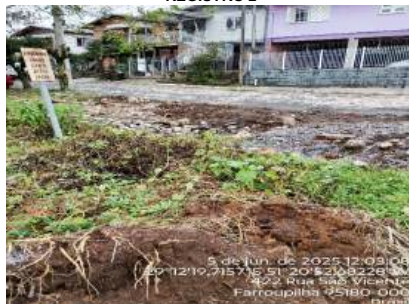
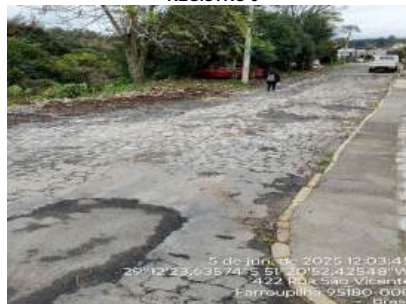
| NC | CÓDIGO DA NC | UNIDADE | Sistema de Esgotamento Sanitário |
|---|---|---|---|
| 16 | - | <b>CONSTATAÇÃO</b> | Acúmulo de resíduos de obra em local inadequado próximo a manancial superficial na Rua Ubaldo Zanelato esquina com Av. São Vicente. |
| GRUPO | PRAZO | <b>NÃO CONFORMIDADE</b> | Acúmulo de resíduos de obra em local inadequado. |

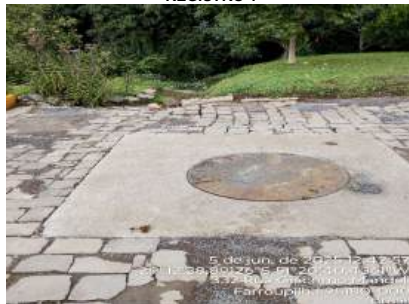
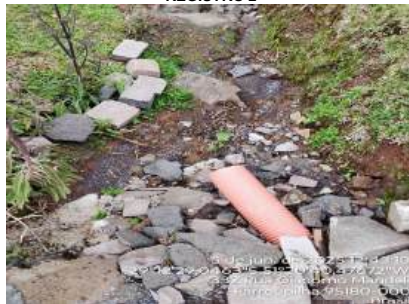
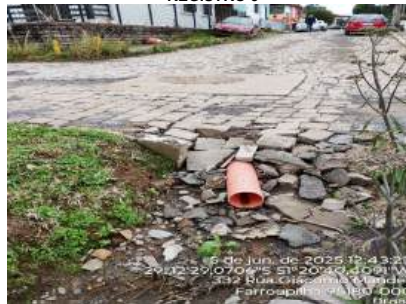
| NC | CÓDIGO DA NC | UNIDADE | Sistema de Esgotamento Sanitário |
|---|---|---|---|
| 17 | - | <b>CONSTATAÇÃO</b> | Poço de visita do sistema de esgotamento sanitário possui extravasor que direciona o efluente em excesso diretamente para a rede de drenagem pluvial na Rua Domingos Briedi esq. Com Rua Giacomo Mandeli. |
| GRUPO | PRAZO | <b>NÃO CONFORMIDADE</b> | Extravasor de efluente oriundo da rede coletora de esgotamento sanitário encaminha diretamente para a rede de drenagem pluvial. |

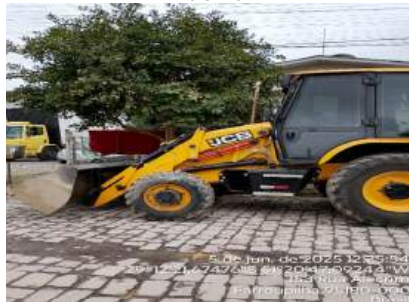
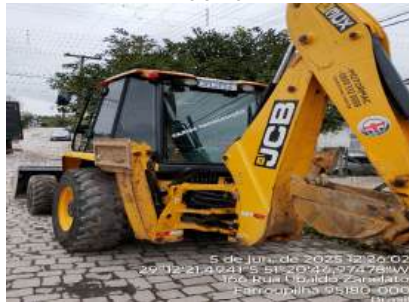
| NC | CÓDIGO DA NC | UNIDADE | Sistema de Esgotamento Sanitário |
|---|---|---|---|
| 18 | - | <b>CONSTATAÇÃO</b> | Ausência de identificação da prestadora de serviço responsável pelo maquinário em utilização para obras na rede de esgotamento sanitário na Rua Ubaldo Zanelato. |
| GRUPO | PRAZO | <b>NÃO CONFORMIDADE</b> | Ausência de identificação da prestadora de serviço responsável pelo maquinário em uso para obra de repavimentação referente à intervenção na rede de esgotamento sanitário. |

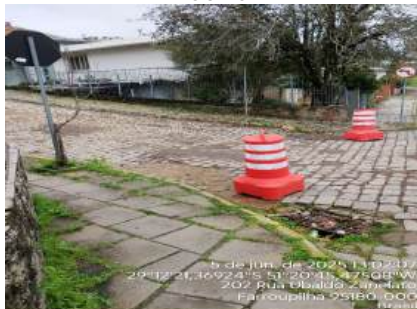
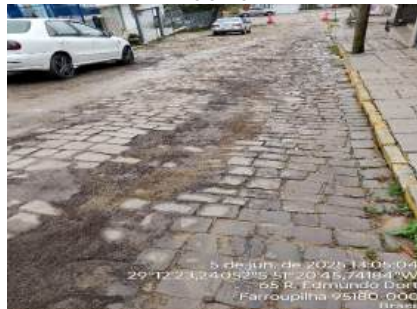
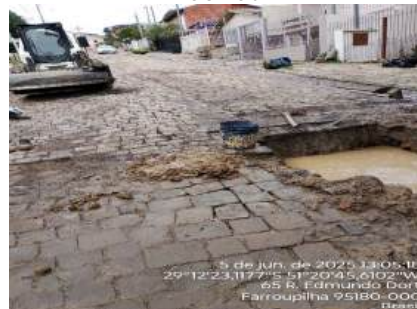
| NC | CÓDIGO DA NC | UNIDADE | Sistema de Esgotamento Sanitário |
|---|---|---|---|
| 19 | - | <b>CONSTATAÇÃO</b> | Ausência de identificação da prestadora de serviço responsável pela obra referente à esgotamento sanitário na Rua Edmundo Fuhr, esquina com Rua Ubaldio Zanelato. |
| GRUPO | PRAZO | <b>NÃO CONFORMIDADE</b> | Ausência de identificação da prestadora de serviço responsável pela obra de esgotamento sanitário. |

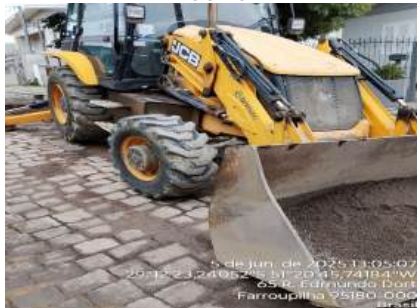
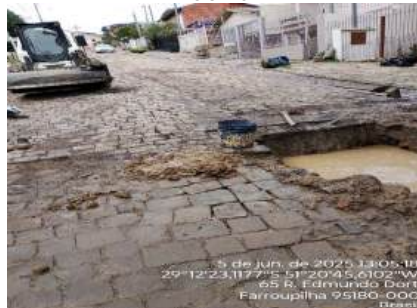
| NC | CÓDIGO DA NC | UNIDADE | Sistema de Esgotamento Sanitário |
|---|---|---|---|
| 20 | - | <b>CONSTATAÇÃO</b> | Ausência de identificação da prestadora de serviço responsável pelo maquinário utilizado na obra referente à esgotamento sanitário na Rua Edmundo Fuhr esq Rua Ubaldio Zanelato. |
| GRUPO | PRAZO | <b>NÃO CONFORMIDADE</b> | Ausência de identificação da prestadora de serviço responsável pela obra de esgotamento sanitário. |

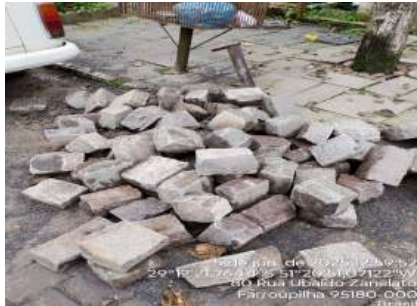
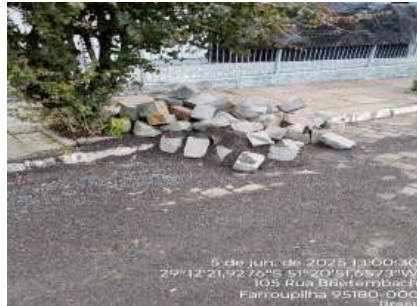
| NC | CÓDIGO DA NC | UNIDADE | Sistema de Esgotamento Sanitário |
|---|---|---|---|
| 21 | - | <b>CONSTATAÇÃO</b> | Acúmulo de paralelepípedo na Rua Brietembach, dificultando o trânsito de pedestres e veículos, bem como não garantindo limpeza e segurança do local. |
| GRUPO | PRAZO | <b>NÃO CONFORMIDADE</b> | Acúmulo de resíduos sólidos em local inadequado. |
