REGULAÇÃO

RELATÓRIO DE FISCALIZAÇÃO N. 1591/2025

**Fiscalização Sob Demanda por solicitação do
Executivo Municipal para verificar a ocorrência
de poluição em corpo hídrico em Farroupilha/RS.**

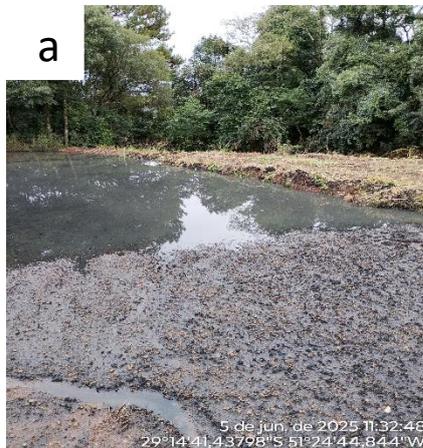
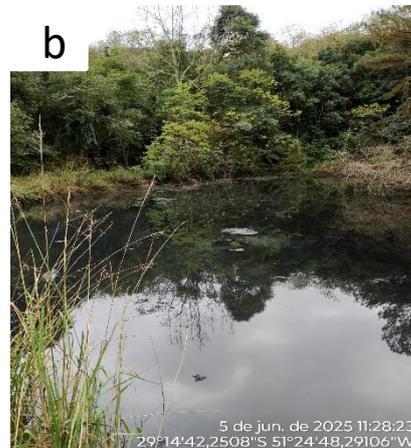
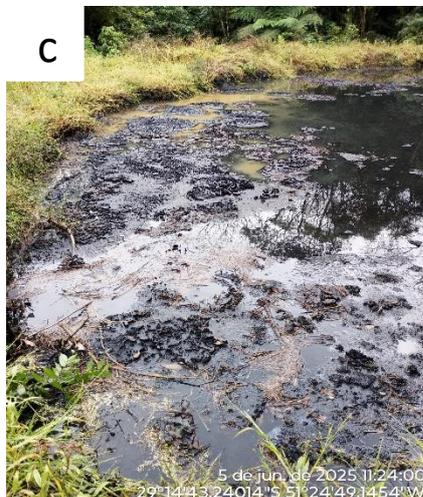
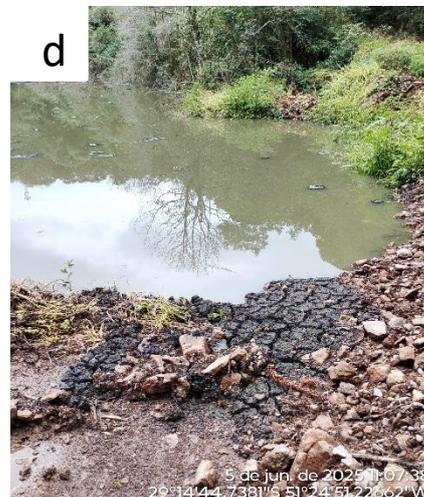
Figura 02: Lagoas de recebimento da água de lavagem dos filtros e do decantador. a) Lagoa 01; b) Lagoa 02; c) Lagoa 03; e d) Lagoa 04.

No local fiscalizado verificou-se que há quatro lagoas, as quais se comunicam por meio de uma tubulação, sendo que a água de lavagem dos filtros e do decantador proveniente da ETA é lançada na primeira lagoa e segue em sequência para as demais, percorrendo da lagoa 01 até a lagoa 04. Na entrada da unidade, há uma calha que controla o fluxo de entrada da água no conjunto de lagoas, conforme figura 03.

O material de coloração escura observado na Figura 03-b pode ser observado em todas as unidades das lagoas e de forma mais expressiva nas lagoas 01 e 04. A coloração do material permite inferir que este trata-se de carvão ativado. O carvão ativado é um dos materiais que compõem os filtros de estações de tratamento de água.

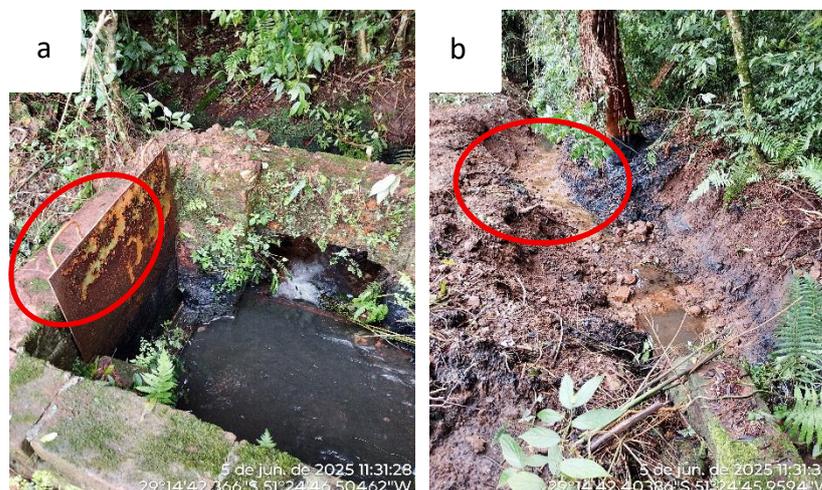
Figura 03: Entrada de água no conjunto de lagoas. a) entrada na água no conjunto; e b) material acumulado após desvio fechado da figura 03-a.

No entanto, por meio da fiscalização, verificou-se que além do volume líquido, que é permitido o lançamento pela licença ambiental, constatou-se a presença de um material sólido no local, o qual é de origem externa, visto que difere em coloração, tamanho e granulometria do material que compõem as margens das lagoas.

A partir da análise visual do material, verifica-se também que este apresenta características distintas do lodo de ETA, que normalmente é um fluido de coloração marrom devido à presença dos sedimentos removidos da água bruta por meio do tratamento de decantação ou filtração.

O material pode, então, ser oriundo do material filtrante das Estações de Tratamento de Água (ETA) da prestadora de serviço, o qual pode ter sido carregado juntamente com o volume de água descartado após a lavagem dos filtros ou dos decantadores. No entanto, destaca-se que quando o sistema de lavagem de filtros está operando adequadamente este tipo de situação não ocorre, visto que o material do leito filtrante é projetado para ser mantido na unidade de tratamento de forma permanente, para exercer a sua função de filtro de partículas.

Uma outra hipótese é que tenha sido realizada a troca do leito filtrante pela prestadora de serviço e posteriormente o lançamento do material sólido nas lagoas, o que não está autorizado na licença ambiental conforme item 7.2. Destaca-se que o descarte de resíduos sólidos em corpo hídrico somente é permitido por meio de autorização do órgão ambiental.

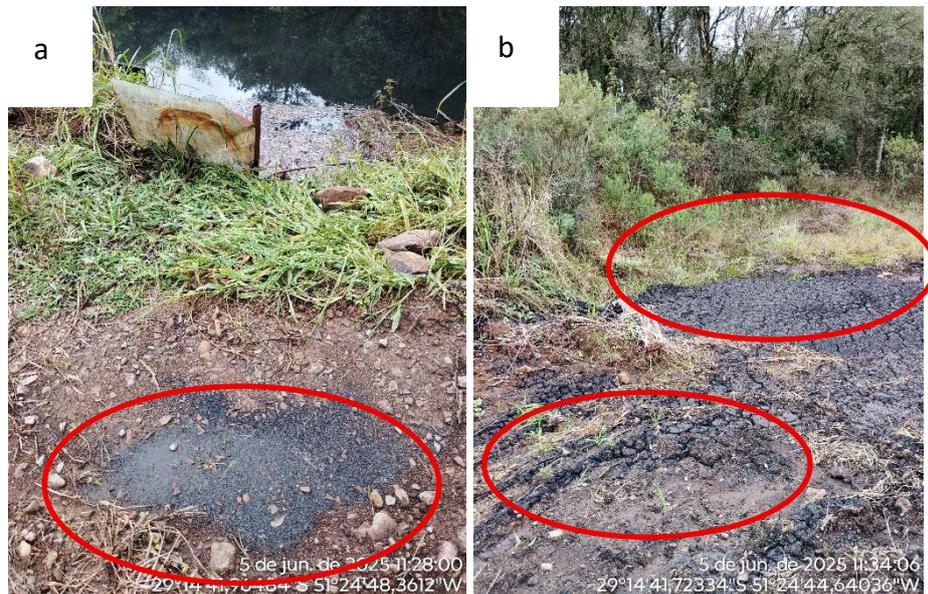
Verificou-se no em torno da lagoa 02, este mesmo material disposto a uma certa distância da água da lagoa, indicando que este possivelmente fora transportado até o local. A figura 04 identifica as constatações.

Figura 04: Material encontrado na área das lagoas. a) material encontrado fora da lagoa 02; e b) material encontrado fora da lagoa 01.

A fiscalização permitiu concluir que no local há um material dentro e fora das lagoas distinto do que compõem a margem destas, o qual apresenta diâmetro e coloração divergentes do material pré-existente no local. Além disso, este resíduo sólido depositado apresenta coloração preta, sendo diferente da normalmente apresentada pelo lodo de ETA que é marrom. O material estava localizado em todas as lagoas do conjunto, inclusive nas adjacências das mesmas.

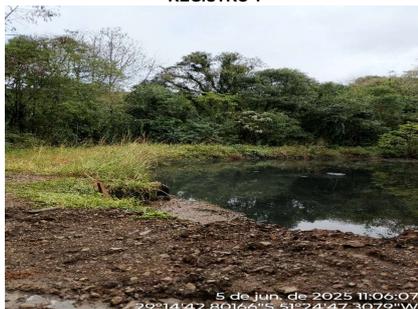
REGISTRO 1

A área de localização do conjunto de lagoas não possui identificação do local e não possui cercamento, o que não impede o acesso de pessoal não autorizado e não garante bom estado de limpeza do local. Também, verifica-se presença de vegetação alta no em torno das lagoas e animal morto na lagoa 03.

NC	CÓDIGO DA NC	UNIDADE	Lagoas de recebimento do lodo
1	-	CONSTATAÇÃO	Unidade sem identificação.
GRUPO	PRAZO	NÃO CONFORMIDADE	Inexistência de placa de identificação da área das lagoas de recebimento do lodo.
2	30 dias	OBSERVAÇÃO	29°14'41.70"S 51°24'45.44"O

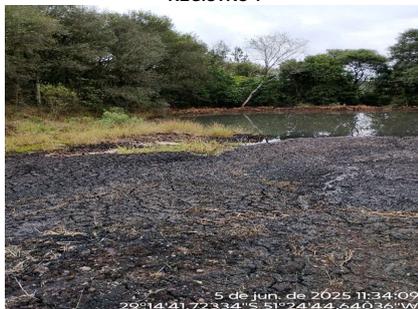
REGISTRO 1

NC	CÓDIGO DA NC	UNIDADE	Lagoas de recebimento do lodo
2	-	CONSTATAÇÃO	Ausência de cercamento completo da unidade, impedindo acesso de pessoal não autorizado.
GRUPO	PRAZO	NÃO CONFORMIDADE	Não isolar a área dando condição ao acesso de pessoas não-autorizadas e sem garantir bom estado de limpeza do local.
2	30 dias	OBSERVAÇÃO	29°14'41.70"S 51°24'45.44"O

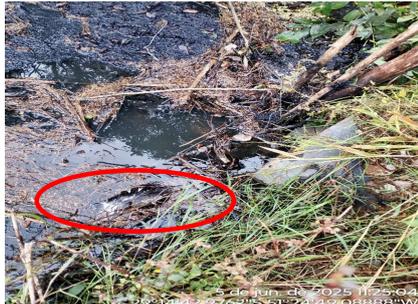
REGISTRO 1

NC	CÓDIGO DA NC	UNIDADE	Lagoas de recebimento do lodo
3	-	CONSTATAÇÃO	Existência de animal morto na lagoa 03.
GRUPO	PRAZO	NÃO CONFORMIDADE	Existência de animal morto na unidade de recebimento de lodo.
2	30 dias	OBSERVAÇÃO

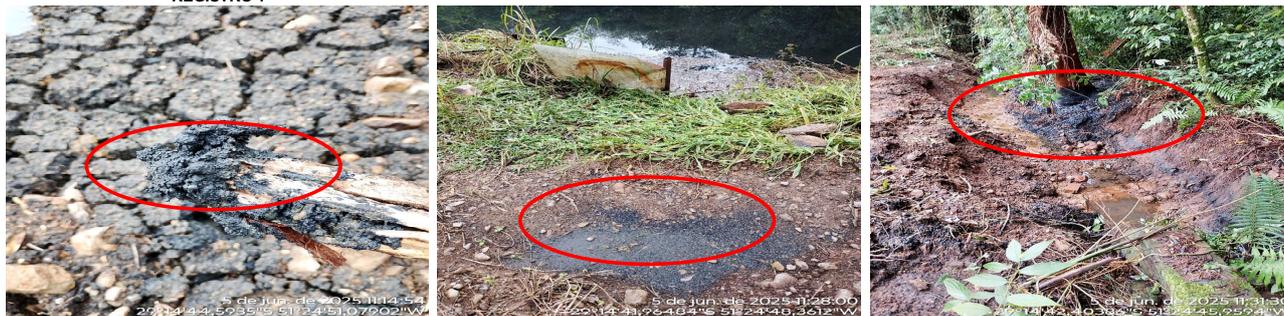
REGISTRO 1

NC	CÓDIGO DA NC	UNIDADE	Lagoas de recebimento do lodo
4	-	CONSTATAÇÃO	Material sólido descartado divergente do que compõe a margem.
GRUPO	PRAZO	NÃO CONFORMIDADE	Material sólido descartado divergente do que compõe a margem.
2	30 dias	OBSERVAÇÃO

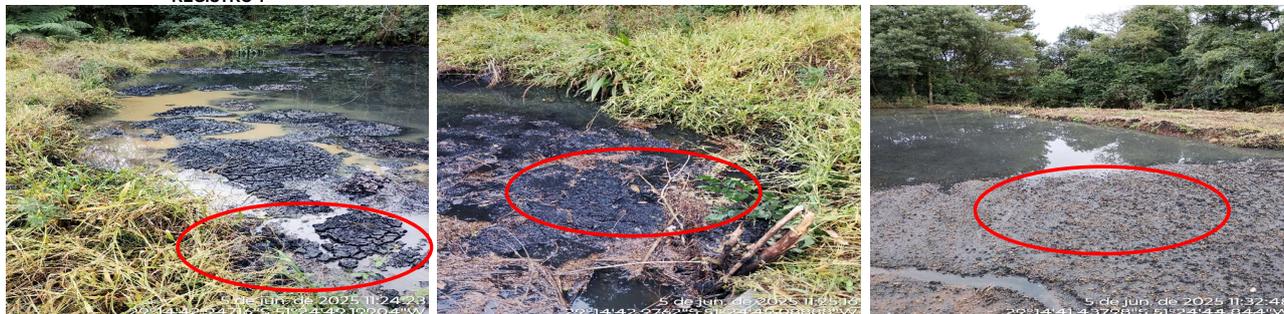
REGISTRO 1

NC	CÓDIGO DA NC	UNIDADE	Lagoas de recebimento do lodo
5	-	CONSTATAÇÃO	Acúmulo de material em todas as lagoas de recebimento do lodo.
GRUPO	PRAZO	NÃO CONFORMIDADE	Falta de conservação e manutenção preventiva de unidade.
2	30 dias	OBSERVAÇÃO

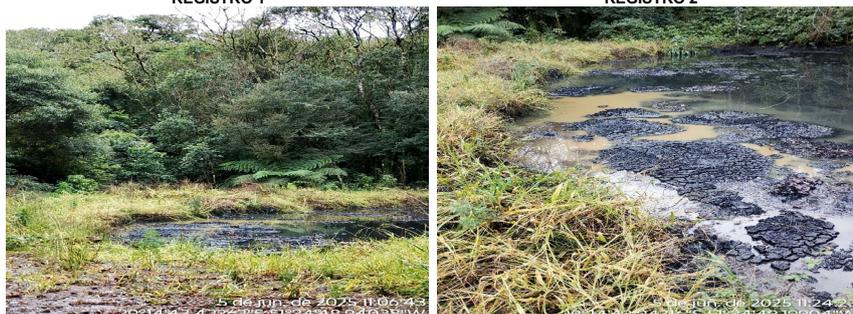
NC	CÓDIGO DA NC	UNIDADE	Lagoas de recebimento do lodo
6	-	CONSTATAÇÃO	Vegetação alta no em torno das lagoas 03 e 04.
GRUPO	PRAZO	NÃO CONFORMIDADE	Falta de conservação e manutenção preventiva de unidade.
2	30 dias	OBSERVAÇÃO
