**REGULAÇÃO**  
**RELATÓRIO TÉCNICO DE FISCALIZAÇÃO N. 1618/2024 – RTF**

**Fiscalização regular no Sistema de  
Abastecimento de Água e Sistema de  
Esgotamento Sanitário de Ivoti/RS.**

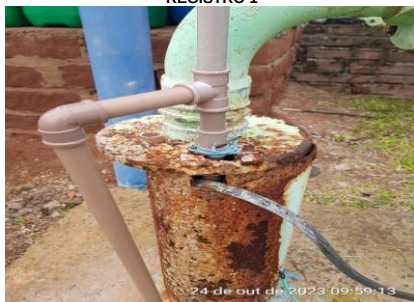
REGISTRO 1

| NC | CÓDIGO DA NC | UNIDADE | Reservatório R03 Recalque Jardim do Alto |
| 5 | A5.3 | CONSTATAÇÃO | Vazamento aparente |

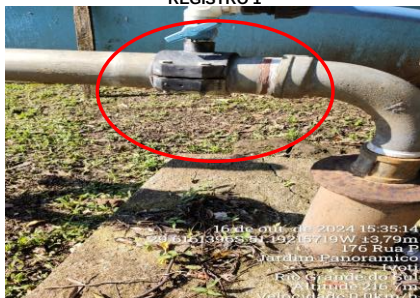
REGISTRO 1

| NC | CÓDIGO DA NC | UNIDADE | Poço CSB 53 |
| 9 | A2.4 | CONSTATAÇÃO | Vazamento aparente. |

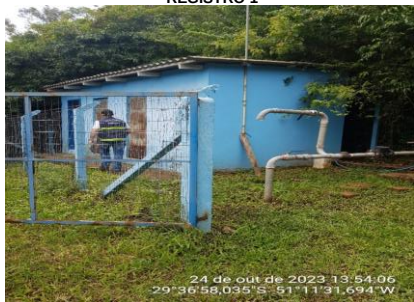
REGISTRO 1

| NC | CÓDIGO DA NC | UNIDADE | Reservatório R14 Maquiné |
| 11 | A5.4 | CONSTATAÇÃO | Infiltração no reservatório |

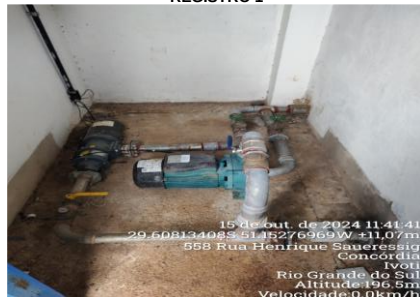
REGISTRO 1

| NC | CÓDIGO DA NC | UNIDADE | EBAT 50 |
| 17 | A3.1 | CONSTATAÇÃO | Inexistência de placa de identificação da área da EBA. |

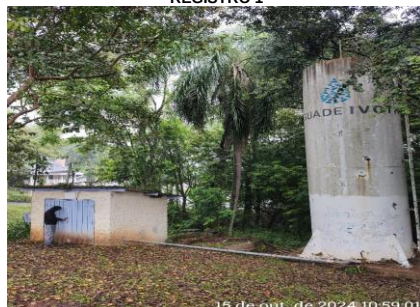
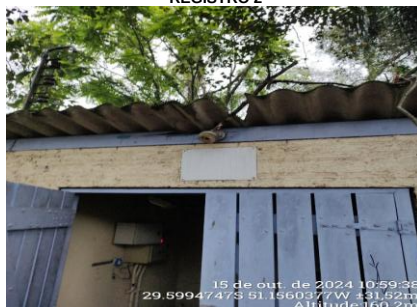
| NC | CÓDIGO DA NC | UNIDADE | EBAT 02 |
| 18 | A3.1 | CONSTATAÇÃO | Inexistência de placa de identificação da área da EBA. |

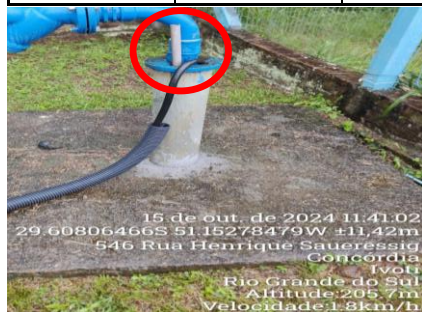
| NC | CÓDIGO DA NC | UNIDADE | Poço CSB 50 |
| 23 | A2.12 | CONSTATAÇÃO | Tampa do poço aberta, furada, ou com orifícios desprotegidos apresentando risco de contaminação. |
| GRUPO | PRAZO | NÃO CONFORMIDADE | A tampa do poço não protege de contaminações superficiais. |

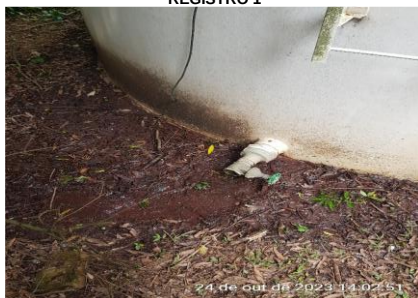
REGISTRO 1

| NC | CÓDIGO DA NC | UNIDADE | Reservatório R12 Apoiado Pinhal Alto |
| 50 | A5.3 | CONSTATAÇÃO | Vazamento no expurgo do reservatório |

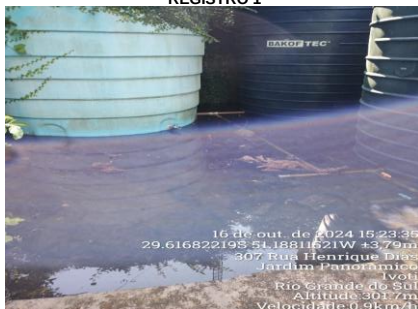
REGISTRO 1

| NC | CÓDIGO DA NC | UNIDADE | Reservatório R12 Apoiado Pinhal Alto |
| 51 | A5.17 | CONSTATAÇÃO | Água acumulada nas dependências da unidade |

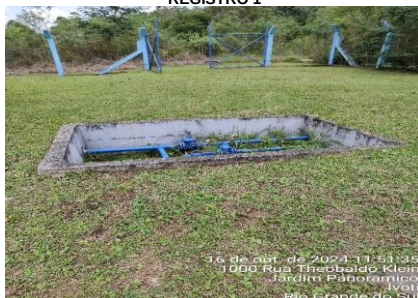
REGISTRO 1

| NC | CÓDIGO DA NC | UNIDADE | Reservatório R15 Elevado 25 de Julho |
| 53 | A5.2 | CONSTATAÇÃO | Cercamento com furos |

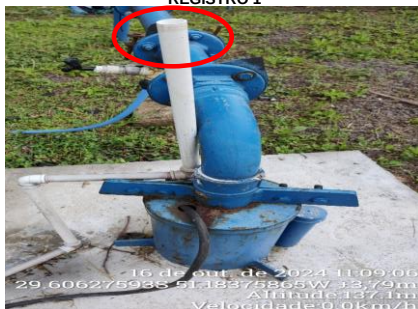
REGISTRO 1

| NC | CÓDIGO DA NC | UNIDADE | Poço CSB 55 |
| 54 | A2.12 | CONSTATAÇÃO | Tampa do poço aberta, furada, ou com orifícios desprotegidos apresentando risco de contaminação. |

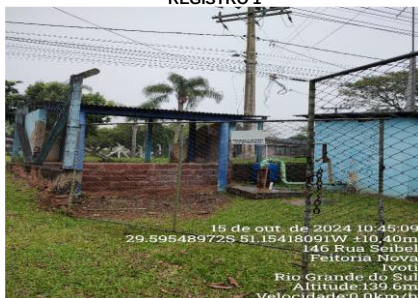
REGISTRO 1

| NC | CÓDIGO DA NC | UNIDADE | Poço CSB 15 |
| 59 | A5.1 | CONSTATAÇÃO | A captação estava sem placa de identificação. |

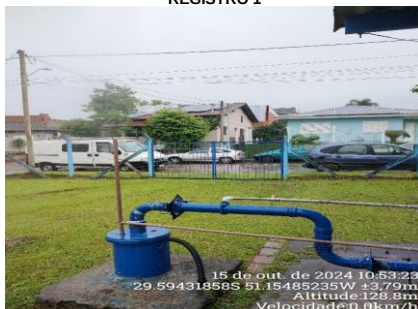
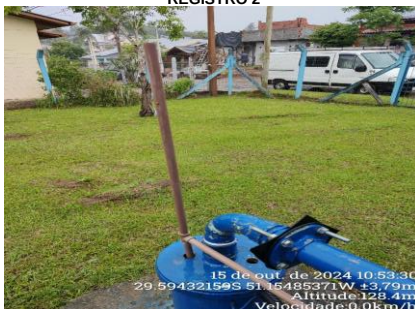
| NC | CÓDIGO DA NC | UNIDADE | Poço CSB 23 |
| 60 | A2.12 | CONSTATAÇÃO | As aberturas na estrutura do poço estavam sem as tampas. |

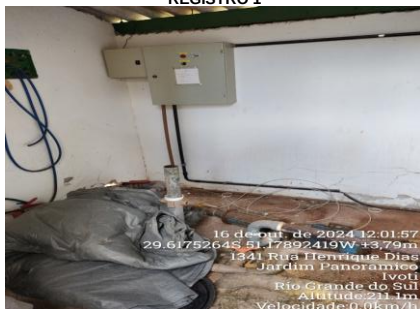
REGISTRO 1

| NC | CÓDIGO DA NC | UNIDADE | EBAT 41 - Recalque 41 |
| 66 | A3.1 | CONSTATAÇÃO | A estação elevatória de água tratada estava sem placa de identificação. |

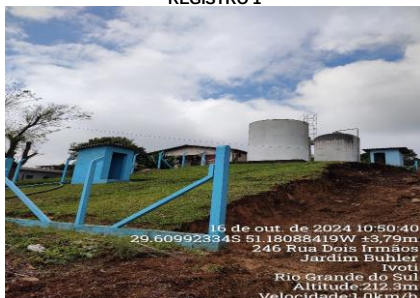
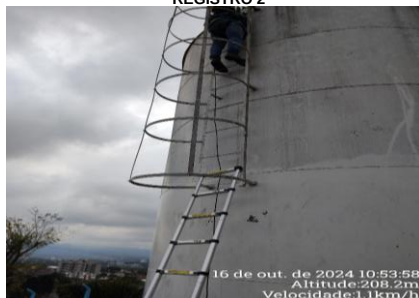
| NC | CÓDIGO DA NC | UNIDADE | Reservatório R06A, Reservatório R06B, Reservatório R06C - Dois Irmãos |
| 68 | A5.1 | CONSTATAÇÃO | O reservatório não possuía nenhum tipo de identificação. |

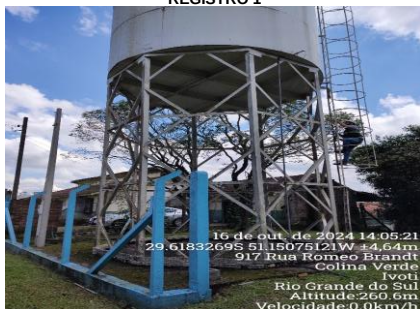
REGISTRO 1

| NC | CÓDIGO DA NC | UNIDADE | Reservatório R08 Elevado Colina Verde |
| 69 | A5.1 | CONSTATAÇÃO | O reservatório não possuía nenhum tipo de identificação. |

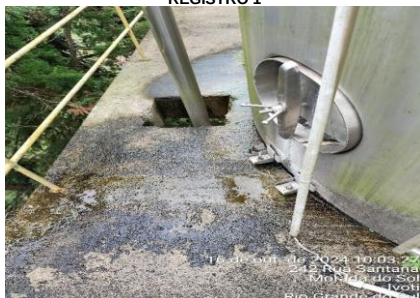
REGISTRO 1

| NC | CÓDIGO DA NC | UNIDADE | |
|---|---|---|---|
| 72 | A5.3 | CONSTATAÇÃO | Reservatório R13B Bicicross |
| GRUPO | PRAZO | NÃO CONFORMIDADE | Vazamento aparente. |

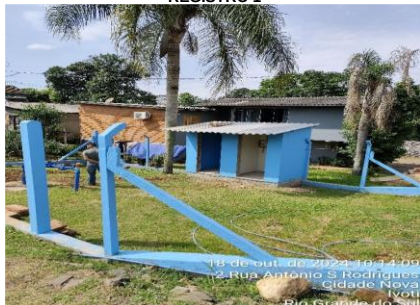
REGISTRO 1

| NC | CÓDIGO DA NC | UNIDADE | Poço CSB DNIT |
| 80 | A2.1 | <b>CONSTATAÇÃO</b> | Inexistência de placa de identificação da área da captação. |

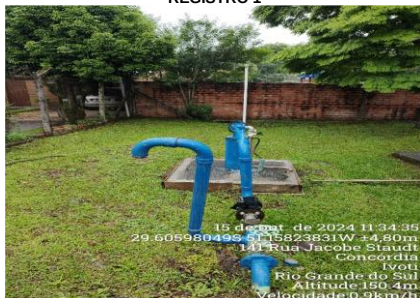
REGISTRO 1

| NC | CÓDIGO DA NC | UNIDADE | Poço CSB 13 |
| 81 | A2.11 | <b>CONSTATAÇÃO</b> | O poço não possui laje sanitária e não possui coluna de tubos com altura mínima de 30 cm saliente sobre a laje. |

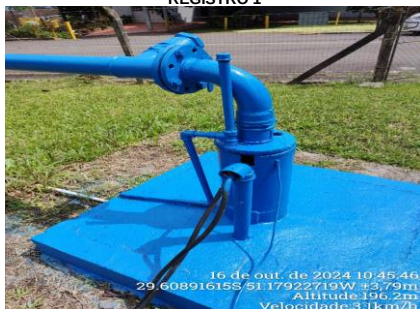
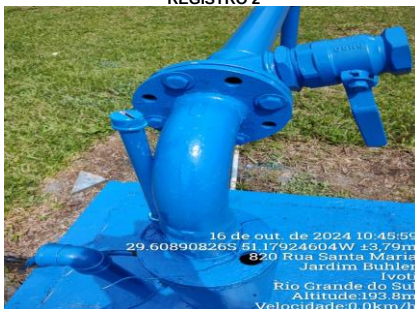
| NC | CÓDIGO DA NC | UNIDADE | Poço CSB 06 |
| 84 | A2.12 | CONSTATAÇÃO | Tampa do poço aberta, furada, ou com orifícios desprotegidos apresentando risco de contaminação. |
