REGULAÇÃO RELATÓRIO TÉCNICO DE FISCALIZAÇÃO N. 1622/2024 – RTF

Fiscalização nos Sistema de
Abastecimento de Água e Sistema de
Esgotamento Sanitário de Novo
Hamburgo/RS.

TNC N.: 1622/2024

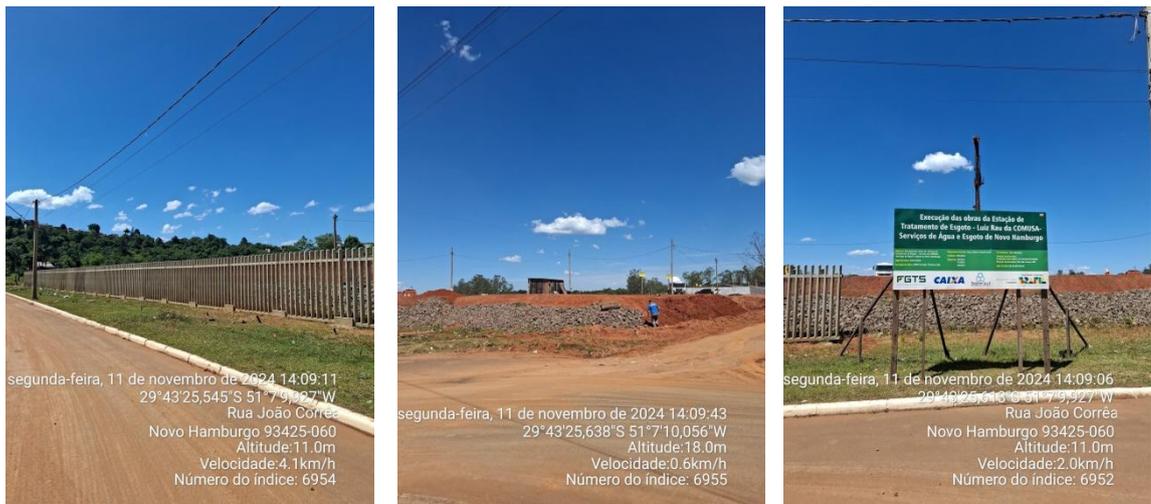
Figura 05: Obra em andamento da nova ETE Luiz Rau.

Segundo informado no momento da fiscalização, a continuidade das obras haviam sido interrompidas em função dos eventos climáticos extremos de precipitação ocorridos em maio de 2024 no Estado do Rio Grande Do Sul. No entanto, a partir de outubro de 2024 as obras foram retomadas e encontravam-se em andamento no momento da fiscalização. Conforme informado à equipe de fiscalização da AGESAN-RS, assim que concluída, a nova ETE Luiz Rau poderá realizar o tratamento de cerca de 50% do volume produzido no município referente ao esgotamento sanitário. No entanto, não foi apresentada estimativa de prazo de conclusão das obras. A figura 05 identifica a unidade:

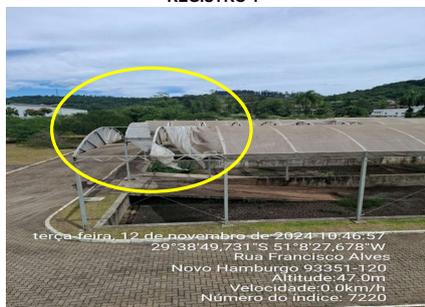
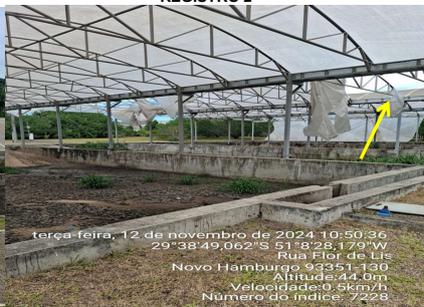
NC	CÓDIGO DA NC	UNIDADE	ESTAÇÃO DE TRATAMENTO DE ESGOTO - ETE Roselândia
8	E2.14	CONSTATAÇÃO	O toldo de cobertura dos leitos de secagem de lodo da unidade apresenta falhas de cobertura.
GRUPO	PRAZO	NÃO CONFORMIDADE	Falta de conservação e manutenção preventiva de unidade.
2	365 dias	OBSERVAÇÃO

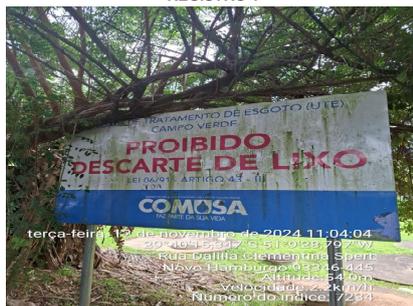
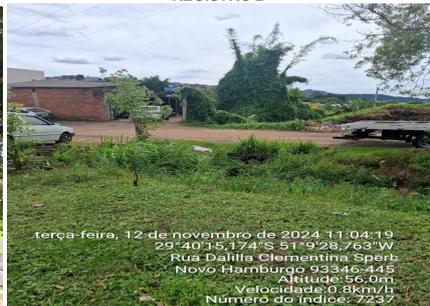
NC	CÓDIGO DA NC	UNIDADE	TANQUE SÉPTICO COLETIVO - TSC UTE Campo Verde
9	E3.4	CONSTATAÇÃO	Unidade não possui cercamento completo.
GRUPO	PRAZO	NÃO CONFORMIDADE	Não isolar a área dando condição ao acesso de pessoas não-autorizadas e sem garantir bom estado de limpeza do local.
2	365 dias	OBSERVAÇÃO

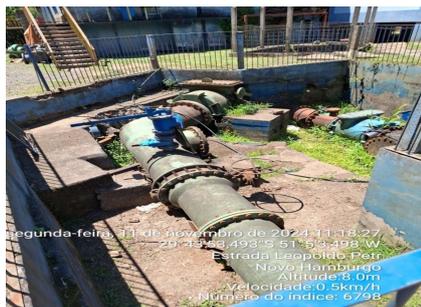
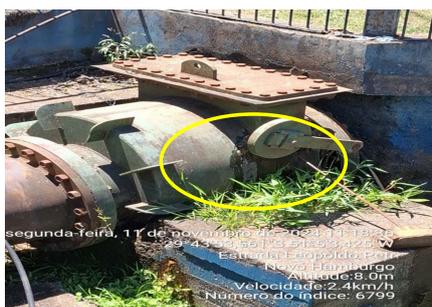
NC	CÓDIGO DA NC	UNIDADE	CAPTAÇÃO SUPERFICIAL - Rio dos Sinos
10	A1.10	CONSTATAÇÃO	Vazamento aparente em uma das tubulações de recalque da água bruta da captação para a ETA.
GRUPO	PRAZO	NÃO CONFORMIDADE	Perda de água e/ou não executar redução de perdas.
2	365 dias	OBSERVAÇÃO

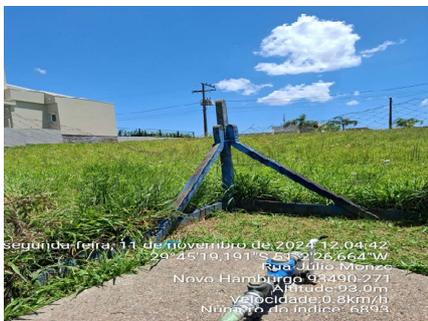
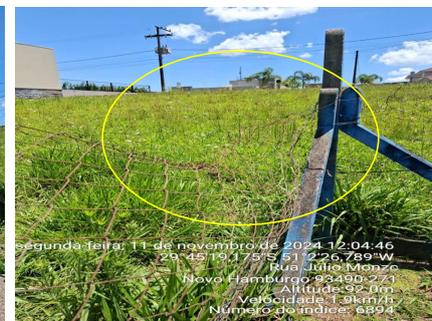
NC	CÓDIGO DA NC	UNIDADE	CAPTAÇÃO SUBTERRÂNEA - Poço da Lomba
11	A2.2	CONSTATAÇÃO	O cercamento da unidade está danificado.
GRUPO	PRAZO	NÃO CONFORMIDADE	Falta de conservação e manutenção preventiva de unidade.
2	365 dias	OBSERVAÇÃO

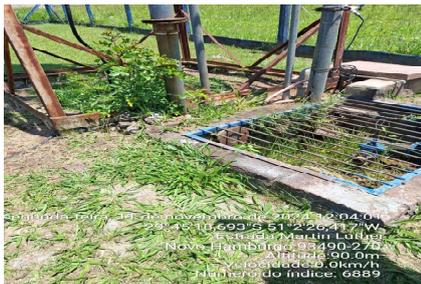
REGISTRO 1

NC	CÓDIGO DA NC	UNIDADE	CAPTAÇÃO SUBTERRÂNEA - Poço da Lomba
12	A2.9	CONSTATAÇÃO	Vegetação alta presente na caixa de manobra.
GRUPO	PRAZO	NÃO CONFORMIDADE	Falta de conservação e manutenção preventiva de unidade.
2	365 dias	OBSERVAÇÃO

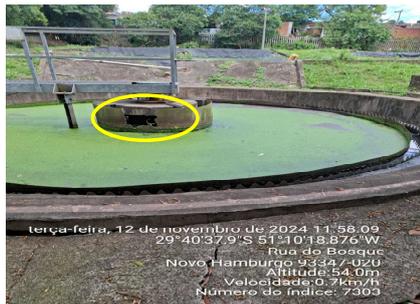
REGISTRO 1

NC	CÓDIGO DA NC	UNIDADE	ESTAÇÃO DE TRATAMENTO DE ESGOTO - ETE PNRH
13	E2.14	CONSTATAÇÃO	Estrutura danificada.
GRUPO	PRAZO	NÃO CONFORMIDADE	Falta de conservação e manutenção preventiva de unidade.
2	365 dias	OBSERVAÇÃO

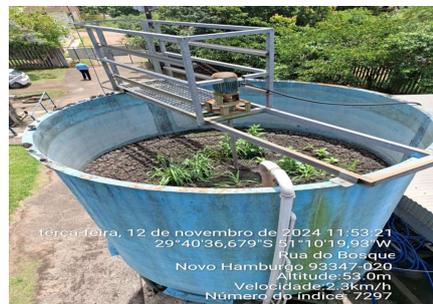
REGISTRO 1

NC	CÓDIGO DA NC	UNIDADE	ESTAÇÃO DE TRATAMENTO DE ESGOTO - ETE PNRH
14	E2.8	CONSTATAÇÃO	Acúmulo de lodo com crescimento de vegetação.
GRUPO	PRAZO	NÃO CONFORMIDADE	Falta de conservação e manutenção preventiva de unidade.
2	365 dias	OBSERVAÇÃO

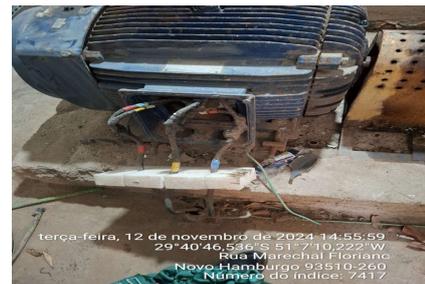
REGISTRO 1

NC	CÓDIGO DA NC	UNIDADE	ESTAÇÃO DE BOMBEAMENTO - EBAT - Junto R-05
15	A3.8	CONSTATAÇÃO	Motor com componente ausente.
GRUPO	PRAZO	NÃO CONFORMIDADE	Falta de conservação e manutenção preventiva de unidade.
2	365 dias	OBSERVAÇÃO	Na área do R-05, R-06 e R-07

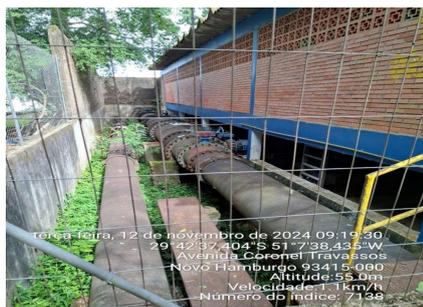
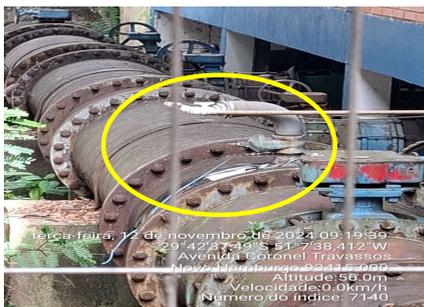
NC	CÓDIGO DA NC	UNIDADE	ESTAÇÃO DE BOMBEAMENTO - EBAT - Recalque da ETA.
16	A3.5	CONSTATAÇÃO	Vazamento aparente em uma das adutoras de recalque de água tratada.
GRUPO	PRAZO	NÃO CONFORMIDADE	Perda de água e/ou não executar redução de perdas.
2	365 dias	OBSERVAÇÃO

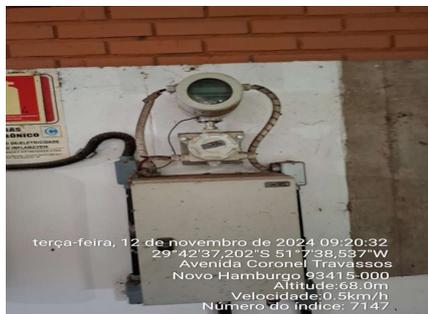
REGISTRO 1

NC	CÓDIGO DA NC	UNIDADE	ESTAÇÃO DE BOMBEAMENTO - EBAT - Recalque da ETA.
17	A3.7	CONSTATAÇÃO	O macromedidor instalado na unidade não estava funcionando.
GRUPO	PRAZO	NÃO CONFORMIDADE	Falta de conservação e manutenção preventiva de unidade.
2	365 dias	OBSERVAÇÃO

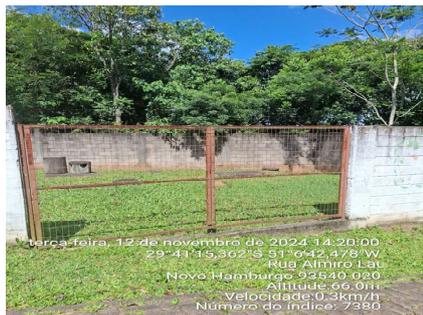
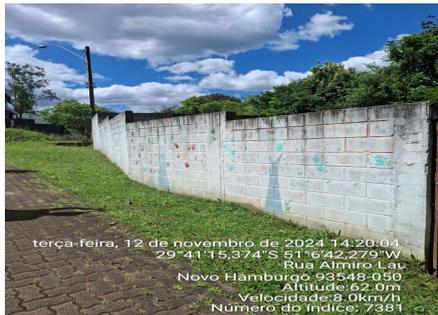
NC	CÓDIGO DA NC	UNIDADE	TANQUE SÉPTICO COLETIVO - TSC UTE Parque Mauá I
18	E3.3	CONSTATAÇÃO	Unidade não possui placa de identificação.
GRUPO	PRAZO	NÃO CONFORMIDADE	Inexistência de placa de identificação da área do TSC.
2	365 dias	OBSERVAÇÃO

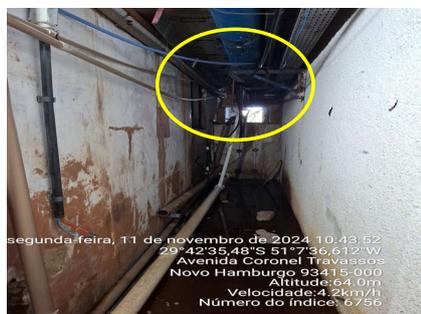
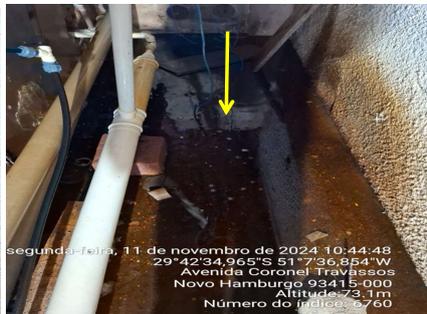
NC	CÓDIGO DA NC	UNIDADE	ESTAÇÃO DE TRATAMENTO DE ÁGUA
20	A4.7	CONSTATAÇÃO	Vazamento aparente em tubulação próxima à câmara de contato da ETA.
GRUPO	PRAZO	NÃO CONFORMIDADE	Perda de água e/ou não executar redução de perdas.
2	365 dias	OBSERVAÇÃO

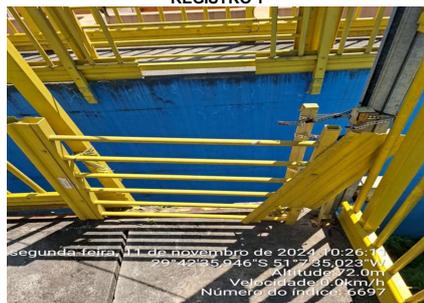
REGISTRO 1

NC	CÓDIGO DA NC	UNIDADE	ESTAÇÃO DE TRATAMENTO DE ÁGUA
21	A4.17	CONSTATAÇÃO	Parte do guarda corpo do bloco hidráulico possui parte das estruturas não fixadas adequadamente.
GRUPO	PRAZO	NÃO CONFORMIDADE	Não proporcionar a segurança das edificações e dos operadores.
2	365 dias	OBSERVAÇÃO

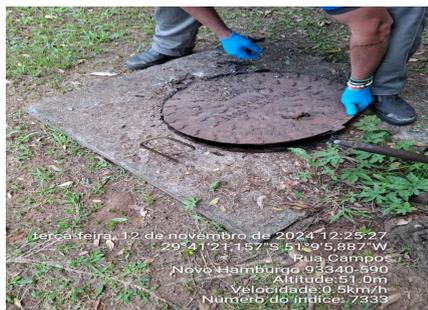
REGISTRO 1

NC	CÓDIGO DA NC	UNIDADE	TANQUE SÉPTICO COLETIVO - TSC UTE Marcílio José Pereira
22	E3.11	CONSTATAÇÃO	Tampa de inspeção do efluente tratado está emperrada, não sendo possível verificar condições de saída do efluente.
GRUPO	PRAZO	NÃO CONFORMIDADE	Falta de conservação e manutenção preventiva de unidade.
2	365 dias	OBSERVAÇÃO

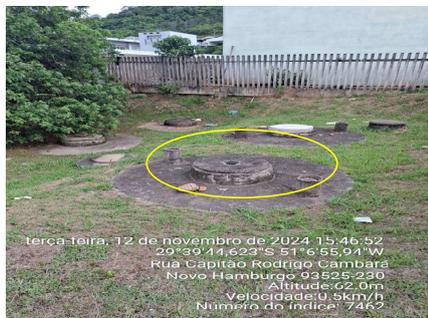
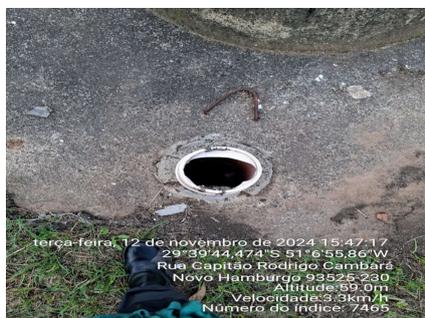
NC	CÓDIGO DA NC	UNIDADE	TANQUE SÉPTICO COLETIVO - TSC UTE Martin Pilger
23	E3.11	CONSTATAÇÃO	As tampas de inspeção das fossas e dos filtros estão abertas.
GRUPO	PRAZO	NÃO CONFORMIDADE	Falta de conservação e manutenção preventiva de unidade.
2	365 dias	OBSERVAÇÃO

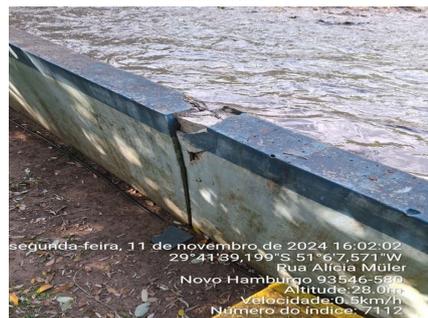
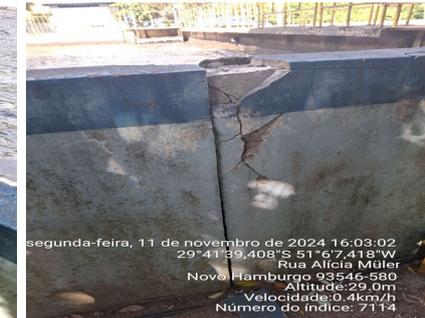
NC	CÓDIGO DA NC	UNIDADE	ESTAÇÃO DE TRATAMENTO DE ESGOTO - ETE Mundo Novo
24	E2.11	CONSTATAÇÃO	Há rachadura na parede do reator aerado.
GRUPO	PRAZO	NÃO CONFORMIDADE	Falta de conservação e manutenção preventiva de unidade.
2	180 dias	OBSERVAÇÃO

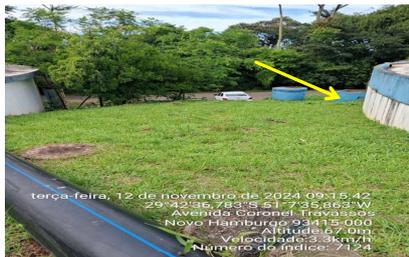
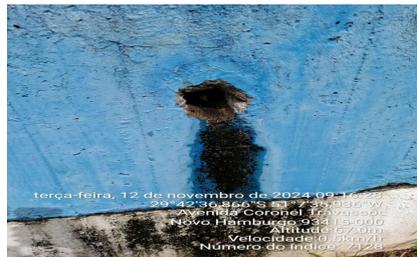
NC	CÓDIGO DA NC	UNIDADE	RESERVATÓRIO - R-002 (Na ETA) - apoiado
27	A5.4	CONSTATAÇÃO	O reservatório possui abertura na estrutura com vazamento aparente.
GRUPO	PRAZO	NÃO CONFORMIDADE	Falta de conservação e manutenção preventiva de unidade.
2	365 dias	OBSERVAÇÃO	Junto R-003

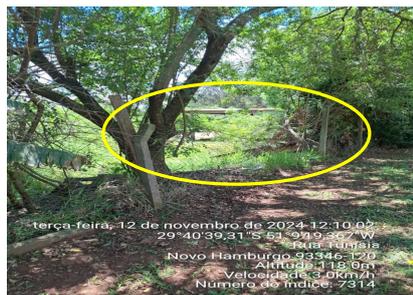
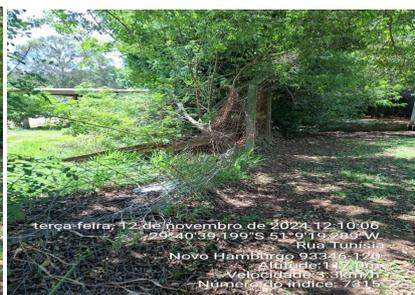
NC	CÓDIGO DA NC	UNIDADE	RESERVATÓRIO - R-012 (junto R-013)
28	A5.2	CONSTATAÇÃO	A área do reservatório não está cercada adequadamente.
GRUPO	PRAZO	NÃO CONFORMIDADE	Não isolar a área dando condição ao acesso de pessoas não-autorizadas e sem garantir bom estado de limpeza do local.
2	365 dias	OBSERVAÇÃO

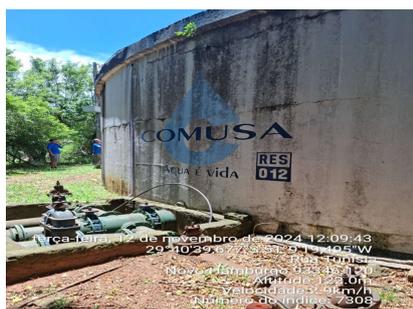
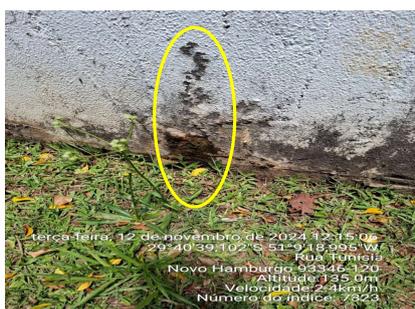
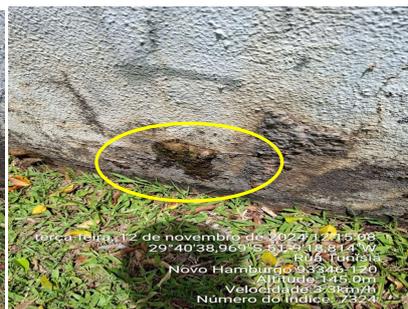
NC	CÓDIGO DA NC	UNIDADE	RESERVATÓRIO - R-012 (junto R-013)
30	A5.4	CONSTATAÇÃO	Indícios de vazamento na parte inferior do reservatório.
GRUPO	PRAZO	NÃO CONFORMIDADE	Perda de água e/ou não executar redução de perdas.
2	365 dias	OBSERVAÇÃO

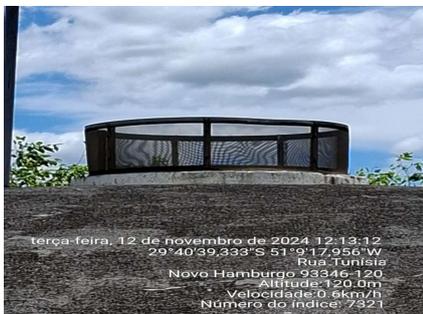
REGISTRO 1

NC	CÓDIGO DA NC	UNIDADE	RESERVATÓRIO - R-013 (junto R-012)
32	A5.6	CONSTATAÇÃO	O suspiro do reservatório está danificado, não possui cobertura apropriada contra entrada de água pluvial ou agente externo.
GRUPO	PRAZO	NÃO CONFORMIDADE	Ausência de tubulação de ventilação protegidas com tela e com cobertura que impeça a entrada de água de chuva e limite a entrada de poeira.
2	90 dias	OBSERVAÇÃO

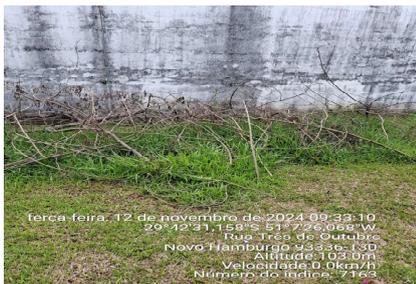
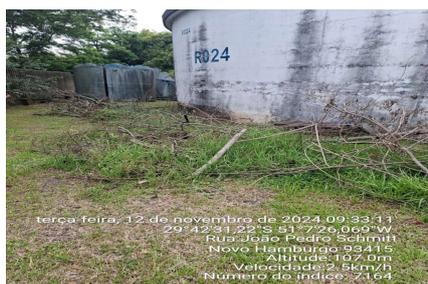
NC	CÓDIGO DA NC	UNIDADE	RESERVATÓRIO - R-004 (junto R-024)
33	A5.17	CONSTATAÇÃO	Resíduos de poda acumulados na área do reservatório.
GRUPO	PRAZO	NÃO CONFORMIDADE	Acúmulo de resíduos em local inapropriado e/ou armazenamento inadequado.
2	90 dias	OBSERVAÇÃO

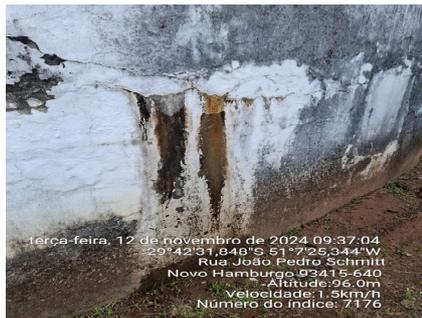
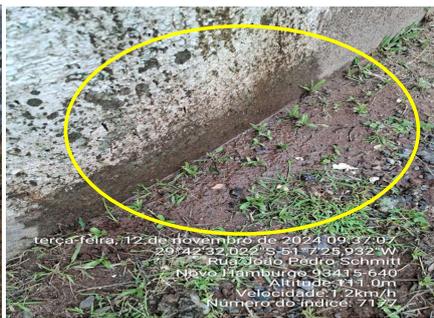
NC	CÓDIGO DA NC	UNIDADE	RESERVATÓRIO - R-024 (junto R-004) - apoiado
34	A5.4	CONSTATAÇÃO	Indícios de vazamento na parte inferior do reservatório.
GRUPO	PRAZO	NÃO CONFORMIDADE	Perda de água e/ou não executar redução de perdas.
2	365 dias	OBSERVAÇÃO

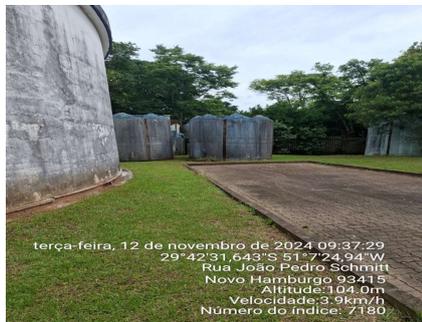
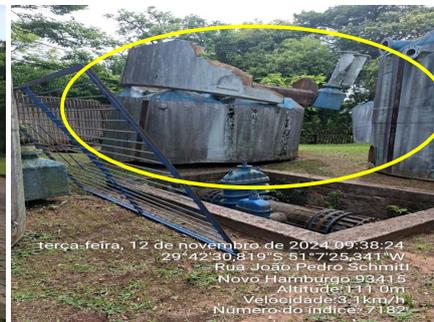
NC	CÓDIGO DA NC	UNIDADE	RESERVATÓRIO - R-024 (junto R-004) - apoiado
35	A5.17	CONSTATAÇÃO	Estrutura desativada de ETA compacta acumulada no local.
GRUPO	PRAZO	NÃO CONFORMIDADE	Acúmulo de resíduos em local inapropriado e/ou armazenamento inadequado.
2	90 dias	OBSERVAÇÃO

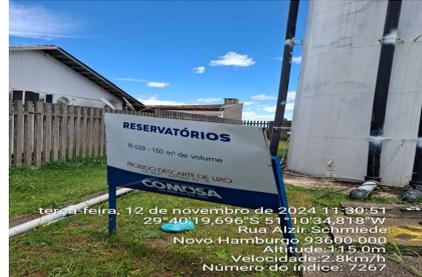
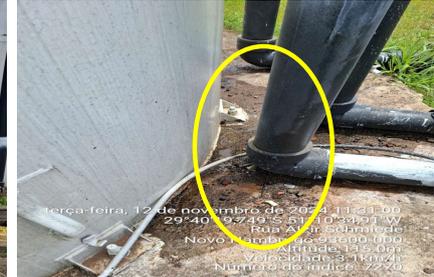
NC	CÓDIGO DA NC	UNIDADE	RESERVATÓRIO - R-029
36	A5.4	CONSTATAÇÃO	Indícios de vazamento na parte inferior do reservatório.
GRUPO	PRAZO	NÃO CONFORMIDADE	Perda de água e/ou não executar redução de perdas.
2	365 dias	OBSERVAÇÃO

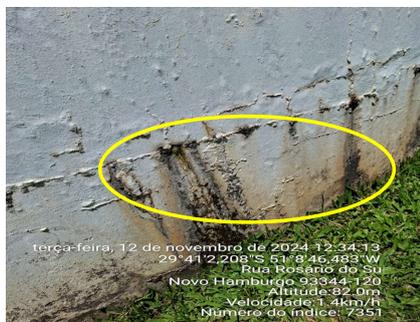
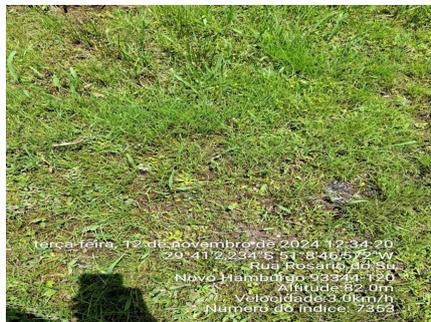
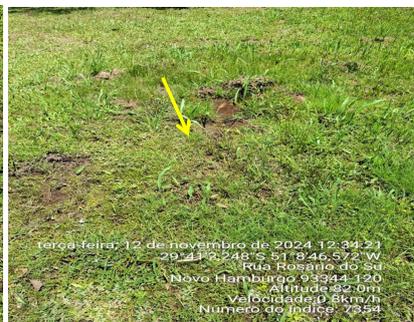
NC	CÓDIGO DA NC	UNIDADE	RESERVATÓRIO - R-009 (junto R-10, R-011 e EBAT Primavera)
38	A5.4	CONSTATAÇÃO	Indícios de vazamento na parte inferior do reservatório.
GRUPO	PRAZO	NÃO CONFORMIDADE	Perda de água e/ou não executar redução de perdas.
2	365 dias	OBSERVAÇÃO	Forma caminho preferencial no solo

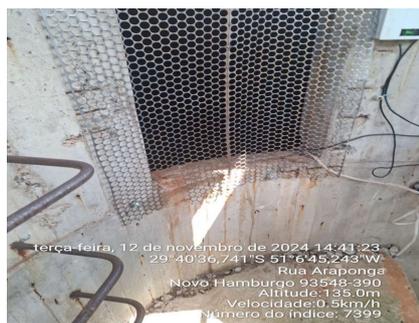
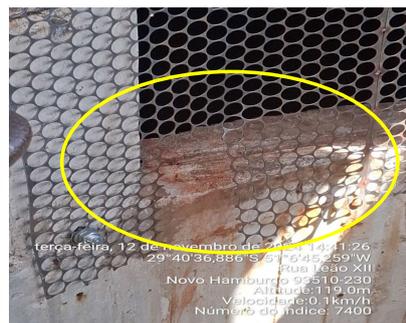
NC	CÓDIGO DA NC	UNIDADE	RESERVATÓRIO - R-08 - (junto desativado praça)
39	A5.6	CONSTATAÇÃO	Parte da tela de proteção está danificada.
GRUPO	PRAZO	NÃO CONFORMIDADE	Falta de conservação e manutenção preventiva de unidade.
2	365 dias	OBSERVAÇÃO

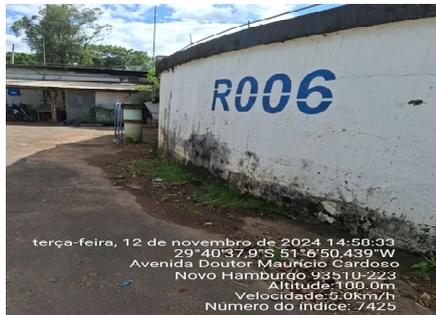
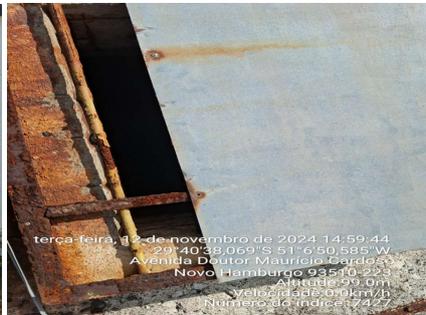
NC	CÓDIGO DA NC	UNIDADE	RESERVATÓRIO - R-006 (junto EBAT, R-005 e R-007)
41	A5.5	CONSTATAÇÃO	Vedação incompleta da tampa de inspeção interna do reservatório.
GRUPO	PRAZO	NÃO CONFORMIDADE	Ausência de abertura de inspeção fechada com tampa inteira dotada de dispositivo e travamento.
2	180 dias	OBSERVAÇÃO

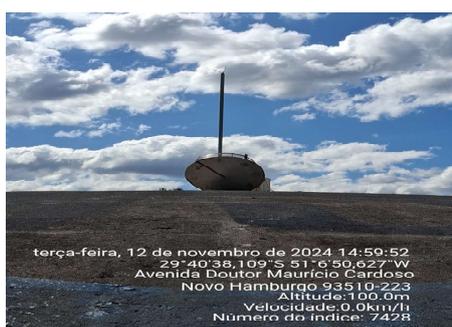
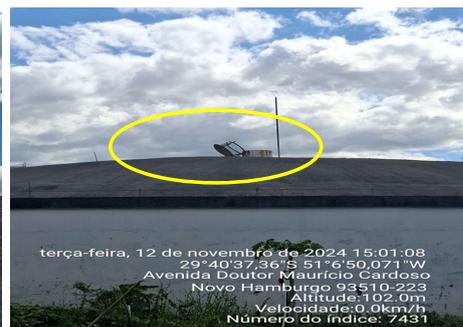
NC	CÓDIGO DA NC	UNIDADE	RESERVATÓRIO - R-006 (junto EBAT, R-005 e R-007)
42	A5.6	CONSTATAÇÃO	O suspiro do reservatório está danificado.
GRUPO	PRAZO	NÃO CONFORMIDADE	Ausência de tubulação de ventilação protegidas com tela e com cobertura que impeça a entrada de água de chuva e limite a entrada de poeira.
2	90 dias	OBSERVAÇÃO

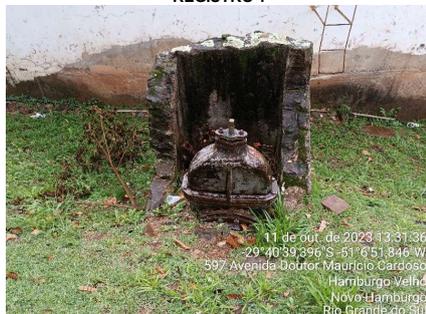
REGISTRO 1

NC	CÓDIGO DA NC	UNIDADE	R-005
44	6.3	CONSTATAÇÃO	Vazamento no registro
GRUPO	PRAZO	NÃO CONFORMIDADE	Perda de água e/ou não executar redução de perdas
2	365 dias	OBSERVAÇÃO	Transferida da NC-35 do TNC n. 258-P/2023
