## **REGULAÇÃO RELATÓRIO DE FISCALIZAÇÃO N. 1649/2026**

**Fiscalização sob demanda por solicitação do Legislativo Municipal para verificar interrupções frequentes no abastecimento e distribuição de água da Corsan no município de Nova Roma do Sul/RS.**

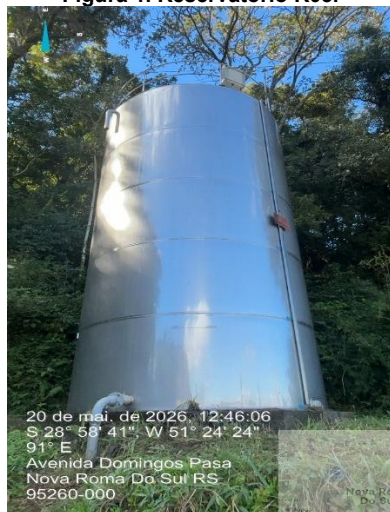
**Figura 1. Reservatório R03.**

Na inspeção realizada no reservatório R03, constatou-se vazamento na região inferior da estrutura, próximo ao acesso lateral de inspeção. Durante a vistoria, observou-se perda contínua de água junto à tampa de inspeção, caracterizando perda hídrica operacional. Ressalta-se que a ocorrência já foi objeto de Termo de Não Conformidade emitido em fiscalização regular anterior da

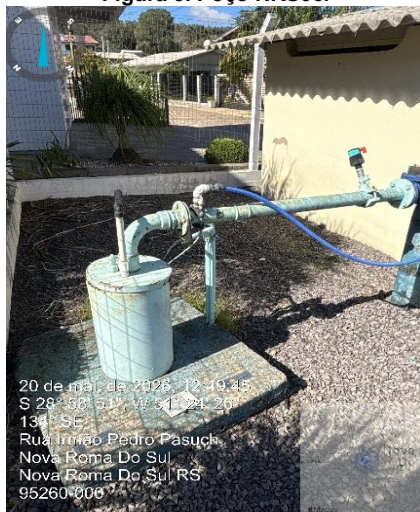
**Figura 3. Poço NRS06.**

Durante a fiscalização verificou-se que o Poço NRS06 apresentava falha operacional no momento da vistoria. Mesmo após tentativa de acionamento da unidade, não foi observado recalque de água, indicando possível problema operacional associado ao conjunto motobomba ou ao sistema eletromecânico da unidade.

A indisponibilidade operacional observada durante a vistoria pode comprometer a recuperação dos níveis de reservação do sistema e contribuir para ocorrências de instabilidade operacional e desabastecimento da população atendida. As Figuras 3 e 4 apresentam, respectivamente, a unidade operacional do poço e o macromedidor da unidade, o qual permaneceu sem alteração de leitura mesmo após tentativa de acionamento durante a fiscalização.

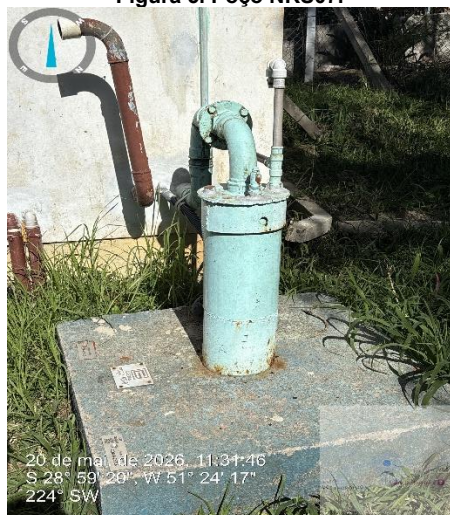
Figura 5. Poço NRS07.

Também foram relatados recorrentes desarmes operacionais associados ao Poço NRS07, unidade que, segundo informado pela prestadora, apresenta histórico de falhas relacionadas ao sistema elétrico e de acionamento.

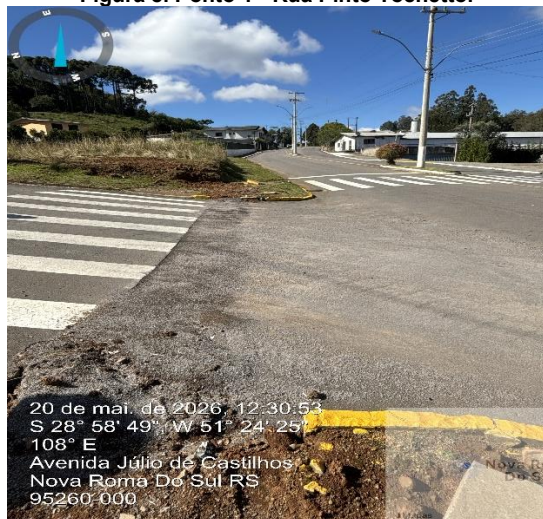
**Figura 8. Ponto 1 - Rua Pinto Tochetto.**

Durante a fiscalização também foram identificados trechos com recomposição de pavimento executada após intervenções operacionais da prestadora apresentando condições insatisfatórias. Foram observados pontos com irregularidades na recomposição da via, incluindo desníveis e acabamento inadequado em relação ao pavimento original. As inconformidades observadas corroboram com as reclamações encaminhadas pelo Executivo Municipal acerca da baixa qualidade na recuperação dos pavimentos após a execução de manutenções operacionais no sistema de abastecimento de água.

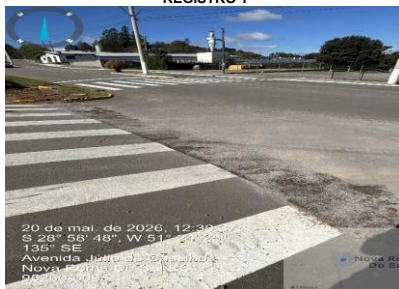
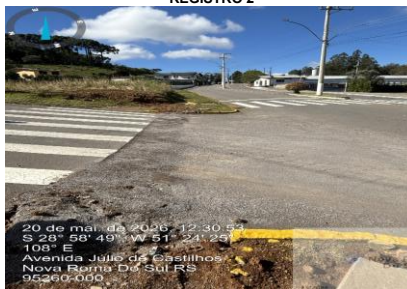
| NC | CÓDIGO DA NC | UNIDADE | SAA |
|---|---|---|---|
| 2 | 15 dias | <b>OBSERVAÇÃO</b> | Rua Pinto Tochetto. Coordenadas S 28°58'49" W 51°24'25" |

| NC | CÓDIGO DA NC | UNIDADE | SAA |
|---|---|---|---|
| 1 | - | <b>CONSTATAÇÃO</b> | Deformidades na pavimentação e desnível na via. |
| <b>GRUPO</b> | <b>PRAZO</b> | <b>NÃO CONFORMIDADE</b> | Repavimentação do leito carroçável não finalizada/inadequada após intervenção na rede de abastecimento de água. |

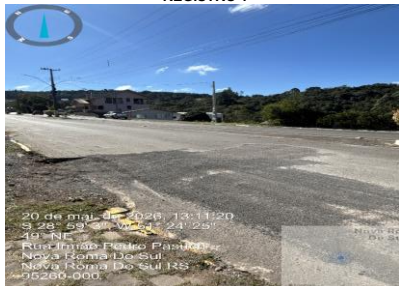
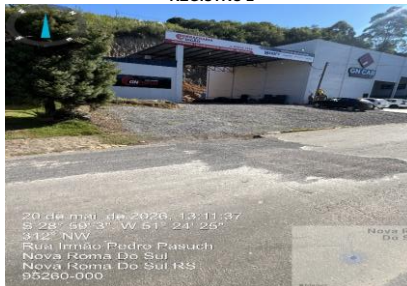
| NC | CÓDIGO DA NC | UNIDADE | SAA |
|---|---|---|---|
| 2 | 15 dias | <b>OBSERVAÇÃO</b> | Av. Júlio de Castilhos. Coordenadas Lat. S 28°59'3" W 51°24'25" |

| NC | CÓDIGO DA NC | UNIDADE | SAA |
|---|---|---|---|
| 2 | - | <b>CONSTATAÇÃO</b> | Deformidades na pavimentação e desnível na via. |
| <b>GRUPO</b> | <b>PRAZO</b> | <b>NÃO CONFORMIDADE</b> | Repavimentação do leito carroçável não finalizada/inadequada após intervenção na rede de abastecimento de água. |

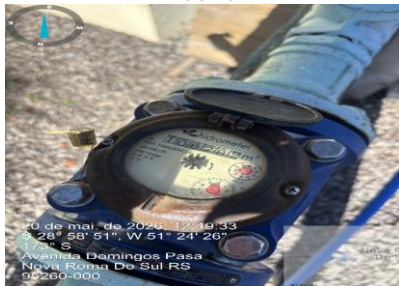
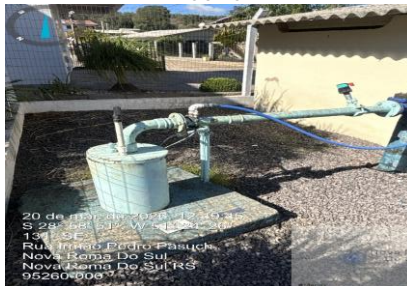
| NC | CÓDIGO DA NC | UNIDADE | Poço NRS06 |

| NC | CÓDIGO DA NC | UNIDADE | Poço NRS06 |
|---|---|---|---|
| 3 | - | <b>CONSTATAÇÃO</b> | Poço NRS06 sem recalque de água, uma vez que não entrou em operação durante a tentativa de acionamento realizada pela equipe de fiscalização. |
| <b>GRUPO</b> | <b>PRAZO</b> | <b>NÃO CONFORMIDADE</b> | Falta de conservação e manutenção preventiva de unidade. |

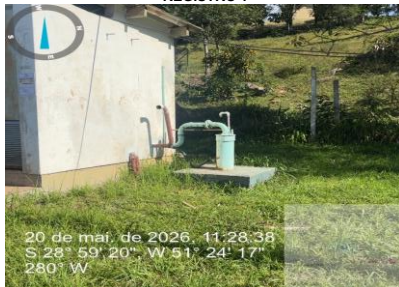
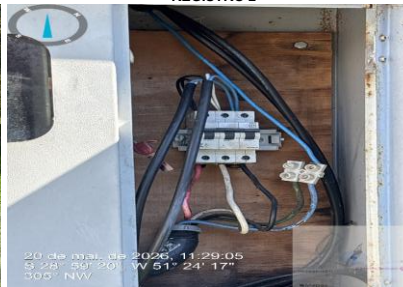
| NC | CÓDIGO DA NC | UNIDADE | Poço NRS07 |

| NC | CÓDIGO DA NC | UNIDADE | Poço NRS07 |
|---|---|---|---|
| 4 | - | CONSTATAÇÃO | Não há evidência de sistema de telemetria ou solução que permita acionamento remoto da unidade em caso de interrupção do fornecimento de energia elétrica. |
| GRUPO | PRAZO | NÃO CONFORMIDADE | Não há evidência de solução para pronto acionamento em eventual interrupção de abastecimento de energia elétrica. |
