## **REGULAÇÃO RELATÓRIO DE FISCALIZAÇÃO N. 1652/2026**

**Fiscalização Sob Demanda por meio de solicitação do Executivo Municipal quanto à repavimentação inadequada de vias públicas no município de São Francisco de Paula/RS.**

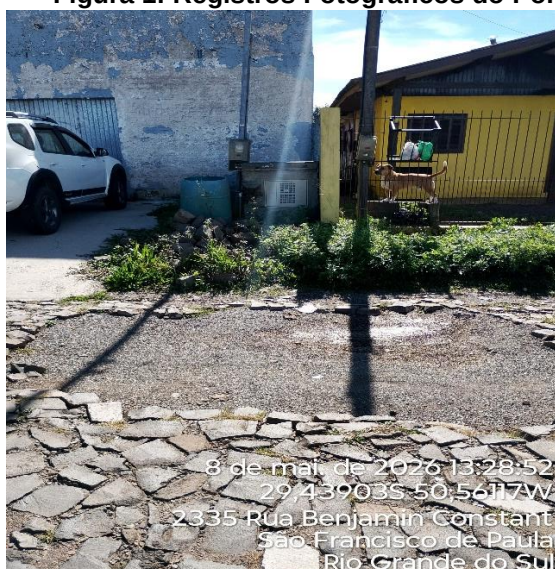
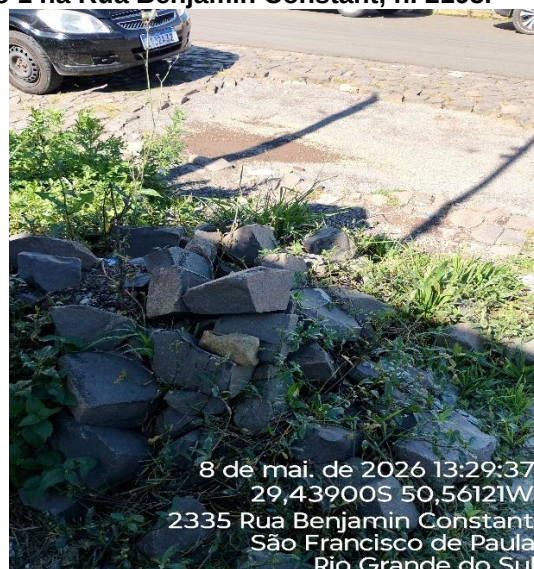
**Figura 1: Registros Fotográficos do Ponto 1 na Rua Benjamin Constant, n. 2195.**

Nos Pontos 1 e 2, localizados na Rua Benjamin Constant, em frente as residências de números 2195 e 641, foi possível constatar que as repavimentações não foram executadas. Destaca-se que após a realização das obras pela prestadora de serviço, esta deve garantir a recomposição da via ao seu estado original, assegurando durabilidade, nivelamento e segurança viária. Ademais, verificou-se que a prestadora deixou materiais dispersos sobre as calçadas e os locais sem a devida sinalização e identificação, conforme demonstram as Figura 1 e 2.

A partir da fiscalização direta foram abertas 13 NCs referentes ao Sistema de Abastecimento de Água e esgotamento sanitário do município. As evidências permitem inferir que estas são decorrentes da etapa de recomposição do pavimento em obras realizadas pela Corsan no sistema de abastecimento de água. Desta forma, a prestadora de serviço deve tomar as medidas necessárias para executar a repavimentação das vias.

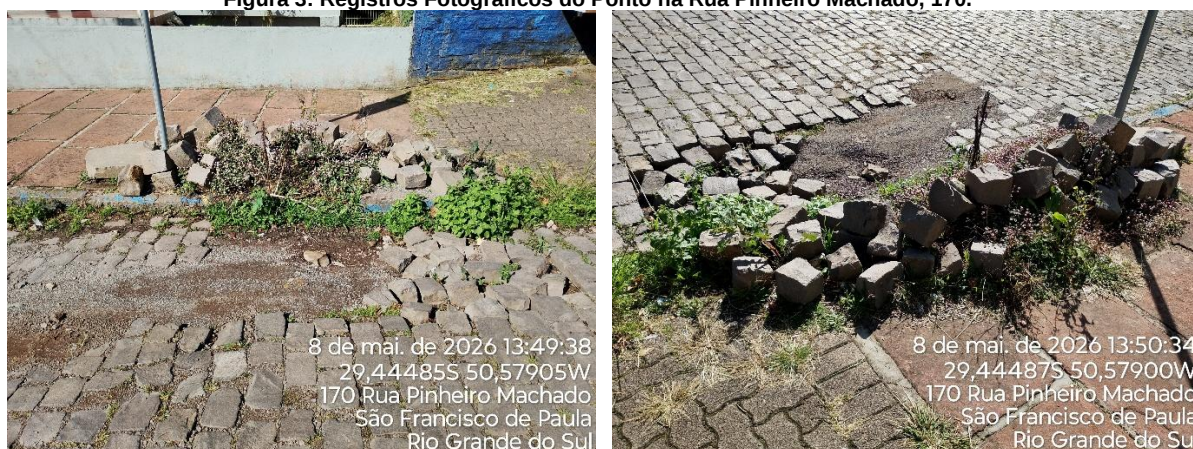
**Figura 3: Registros Fotográficos do Ponto na Rua Pinheiro Machado, 170.**

No Ponto 3, localizado na Rua Pinheiro Machado, n. 170, observou-se que ocorreu a remoção do pavimento da via para, possivelmente, a instalação de componentes do sistema de abastecimento de água. Contudo, após a conclusão dos serviços, não foi efetuada a devida recomposição da pavimentação. Ademais, observou-se a disposição inadequada de materiais remanescentes da obra na calçada de passeio, conforme evidenciado nas imagens fotográficas apresentadas na Figura 3.

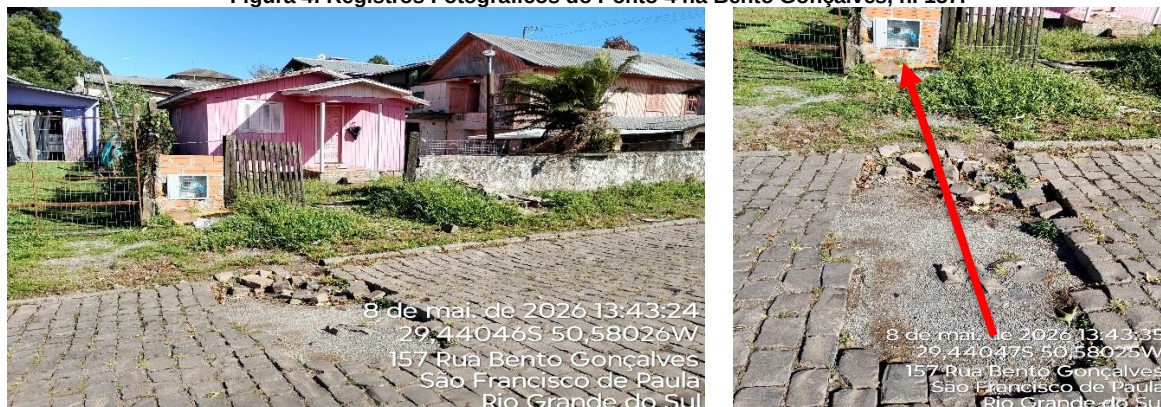
**Figura 4: Registros Fotográficos do Ponto 4 na Bento Gonçalves, n. 157.**

Na Figura 4, pode-se observar os registros fotográficos do Ponto 4, localizado na Rua Bento Gonçalves, n. 157. Constatou-se que houve a remoção do pavimento da via, possivelmente para a realização de ligação de ramal à rede de distribuição de água, tendo em vista que a intervenção se encontra no alinhamento do hidrômetro da residência. Entretanto, verificou-se que a repavimentação da via não foi executada após a conclusão da intervenção.

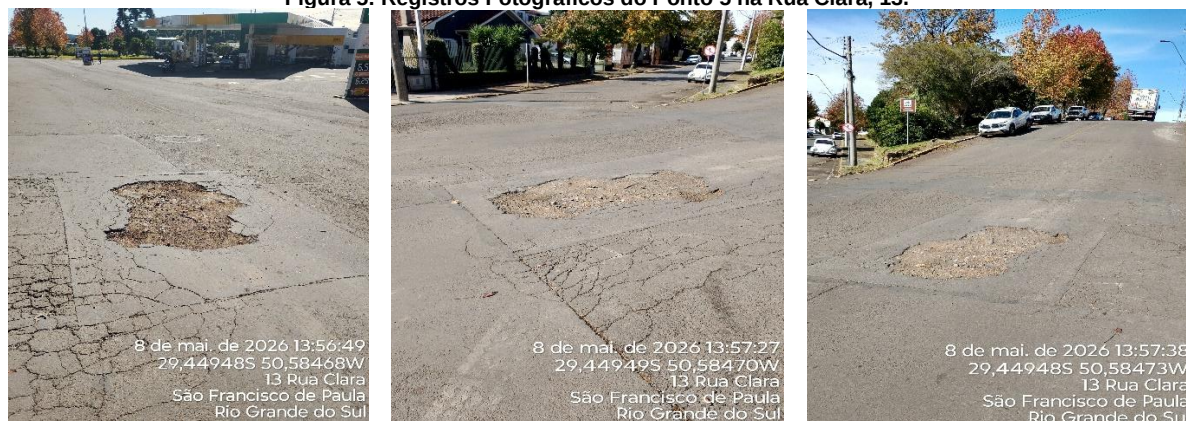
**Figura 5: Registros Fotográficos do Ponto 5 na Rua Clara, 13.**

Na figura 5, localizado no cruzamento da Rua Clara com a Rua Capitão Pedro S. Chaves, verificou-se a remoção do pavimento da via, possivelmente, para realização de algum tipo intervenção pela prestadora de serviço. Contudo, após a sua execução, a pavimentação não foi recomposta, ocasionando um desnível na via.

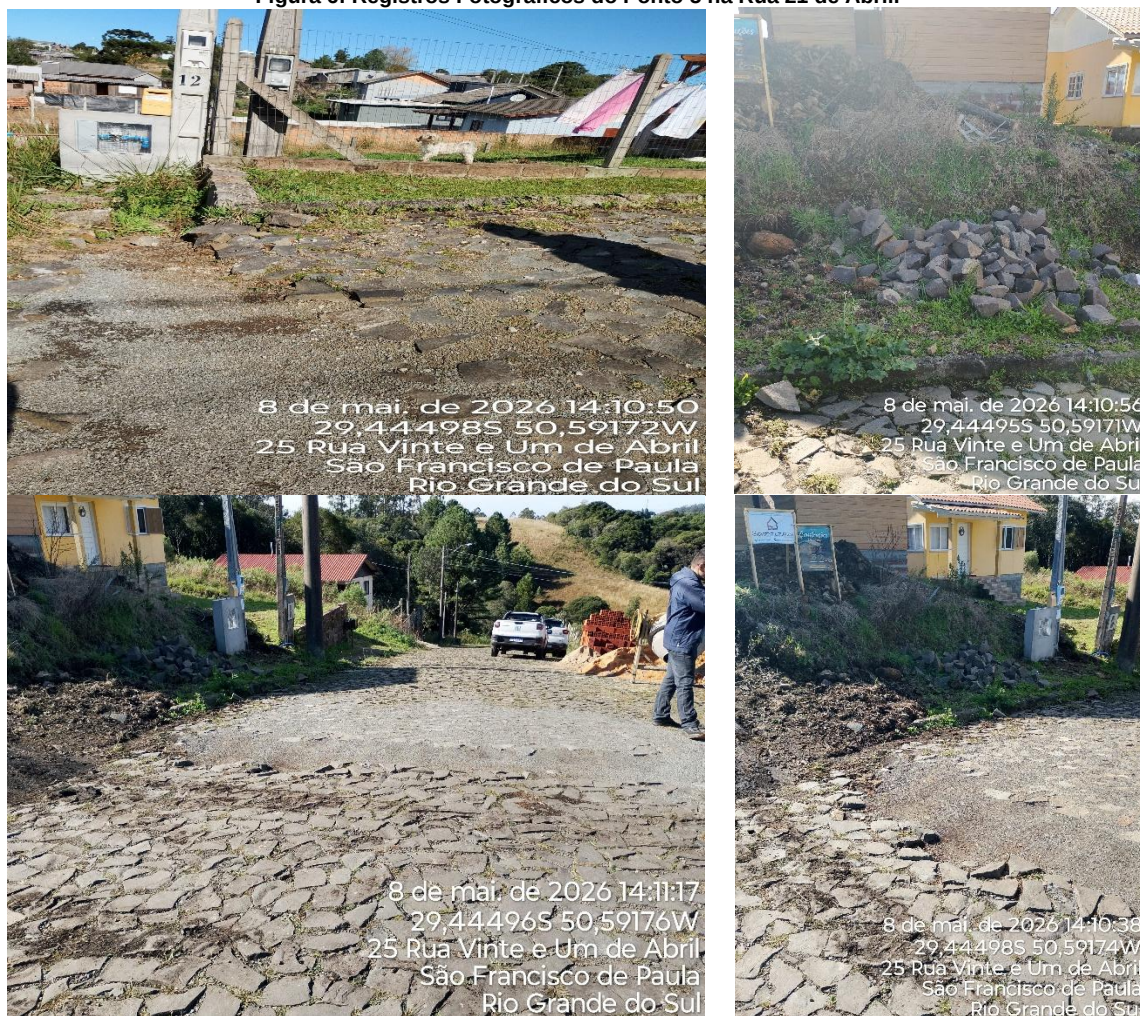
Figura 6: Registros Fotográficos do Ponto 5 na Rua 21 de Abril.

No ponto 6, localizado na Rua 21 de Abril, conforme indicado na Figura 6, foi observada a ausência de repavimentação após a intervenção realizada pela prestadora de serviço. Além disso, verificou-se que os materiais remanescentes da obra foram deixados de forma inadequada na via pública, sem a devida sinalização, comprometendo a segurança do local.

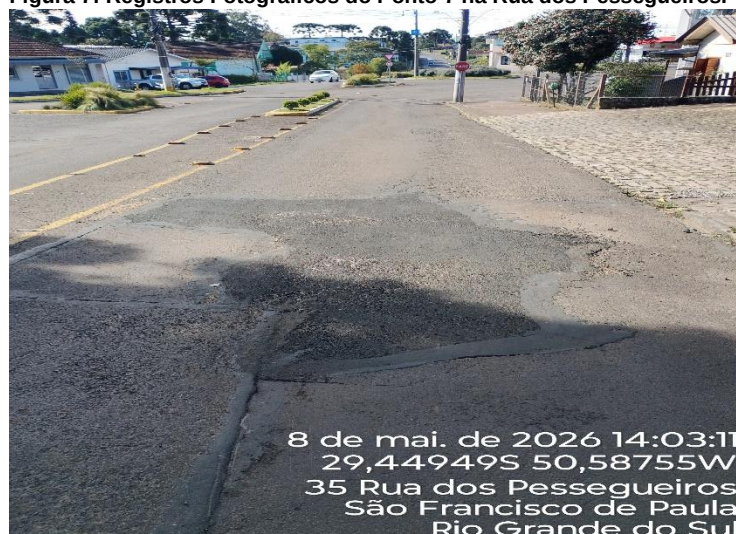
**Figura 7: Registros Fotográficos do Ponto 7 na Rua dos Pessegueiros.**

O Ponto 7 localizado na Rua dos Pessegueiros, em São Francisco de Paula, conforme demonstrado na Figura 7, apresentou irregularidades na recomposição do pavimento após a intervenção realizada pela prestadora de serviço. Verificou-se que o recapeamento da via foi executado de forma inadequada, resultando em uma diferença de nível superior a 3 centímetros em relação à pavimentação original.

Ressalta-se, ainda, que a repavimentação do referido ponto somente foi realizada após o registro de um acidente envolvendo um ciclista no local. A Figura 7 apresenta imagens da via realizadas durante a fiscalização.

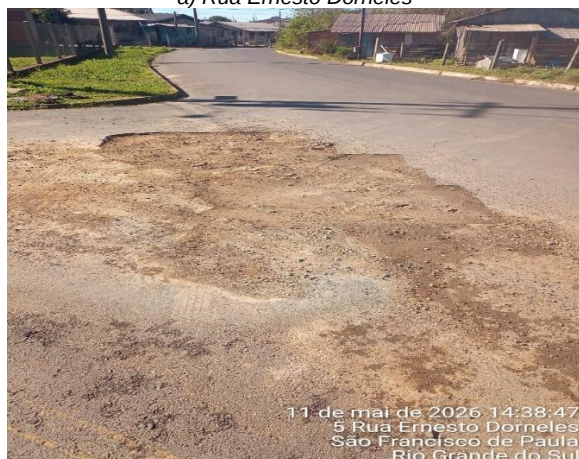
a) Rua Ernesto Dorneles

A Figura 8 apresenta a ausência de repavimentação adequada no local, situação deixada pela prestadora de serviços no município.

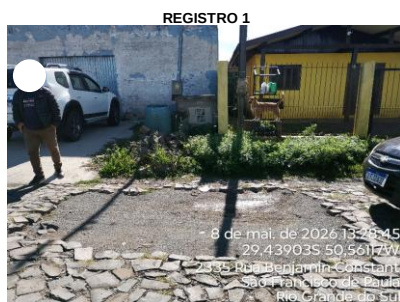
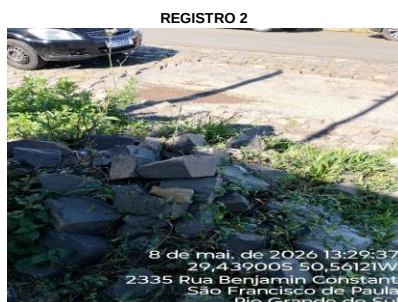
| NC | CÓDIGO DA NC | UNIDADE | Sistema de Abastecimento de Água- Pavimentação |
|---|---|---|---|
| 1 | - | CONSTATAÇÃO | Falta de repavimentação na Rua Benjamin Constant, n. 2195. |
| GRUPO | PRAZO | NÃO CONFORMIDADE | Pavimentação inadequada após intervenção na rede de abastecimento de água. |

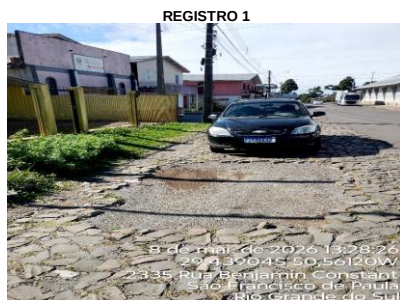
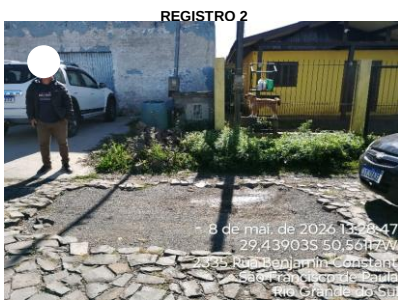
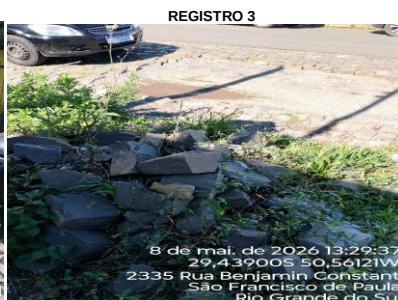
| NC | CÓDIGO DA NC | UNIDADE | Sistema de Abastecimento de Água- Pavimentação |
|---|---|---|---|
| 2 | - | CONSTATAÇÃO | Falta de identificação da obra e material remanescente na Rua Benjamin Constant, n. 2195. (§4º. Deverão ser identificados os trechos das obras com cones e/ou outros sistemas, impedindo o tráfego de veículos e pedestres no canteiro das obras) |
| GRUPO | PRAZO | NÃO CONFORMIDADE | Pavimentação inacabada sem devida sinalização. |

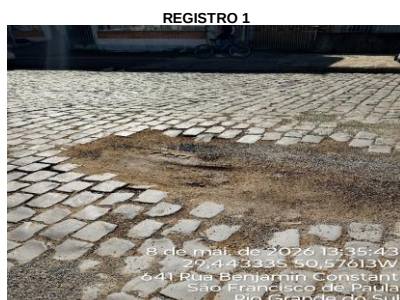
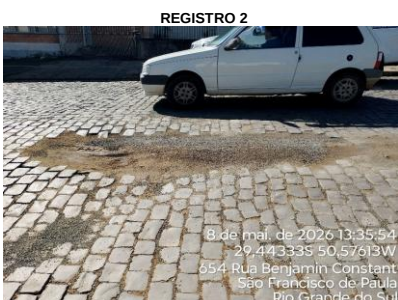
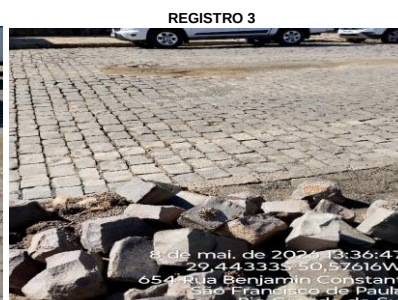
| NC | CÓDIGO DA NC | UNIDADE | Sistema de Abastecimento de Água- Pavimentação |
|---|---|---|---|
| 3 | - | CONSTATAÇÃO | Falta de repavimentação na Rua Benjamin Constant, n. 641. |
| GRUPO | PRAZO | NÃO CONFORMIDADE | Pavimentação inadequada após intervenção na rede de abastecimento de água. |

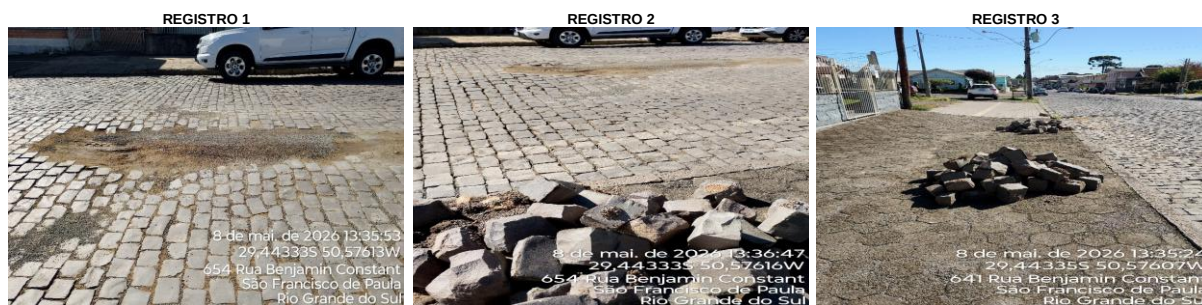
| NC | CÓDIGO DA NC | UNIDADE | Sistema de Abastecimento de Água- Pavimentação |
|---|---|---|---|
| 4 | - | CONSTATAÇÃO | Falta de identificação da obra e material remanescente na Rua Benjamin Constant, n. 641. (§4º. Deverão ser identificados os trechos das obras com cones e/ou outros sistemas, impedindo o tráfego de veículos e pedestres no canteiro das obras) |
| GRUPO | PRAZO | NÃO CONFORMIDADE | Pavimentação inacabada sem devida sinalização |

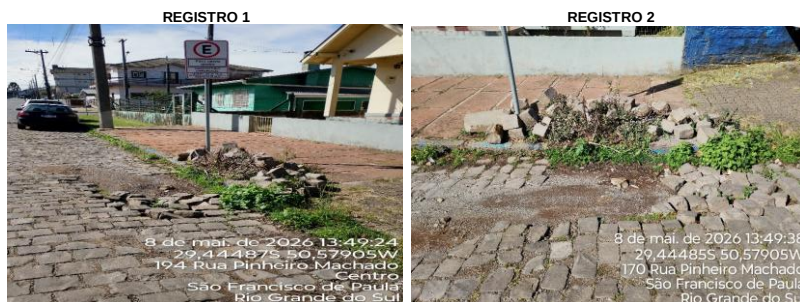
| NC | CÓDIGO DA NC | UNIDADE | Sistema de Abastecimento de Água- Pavimentação |
|---|---|---|---|
| 5 | - | CONSTATAÇÃO | Ausência de repavimentação da Rua Pinheiro Machado, n. 170. |
| GRUPO | PRAZO | NÃO CONFORMIDADE | Pavimentação inadequada após intervenção na rede de abastecimento de água. |

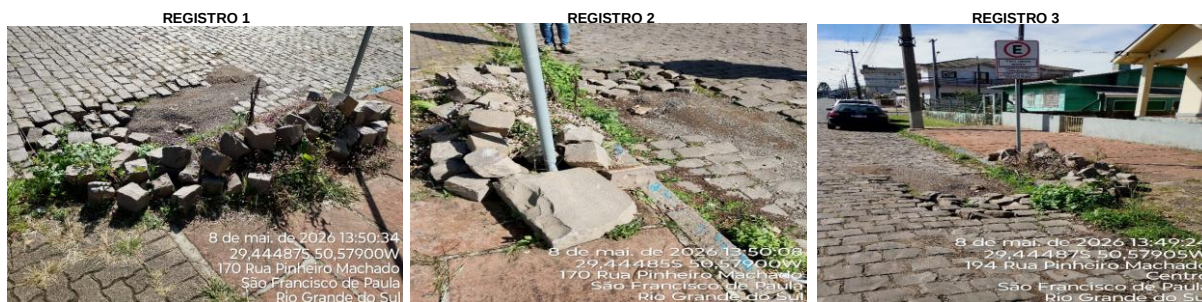
| NC | CÓDIGO DA NC | UNIDADE | Sistema de Abastecimento de Água- Pavimentação |
|---|---|---|---|
| 6 | - | CONSTATAÇÃO | Falta de identificação da obra e material remanescente na Rua Pinheiro Machado, nº 170. (§4º. Deverão ser identificados os trechos das obras com cones e/ou outros sistemas, impedindo o tráfego de veículos e pedestres no canteiro das obras) |
| GRUPO | PRAZO | NÃO CONFORMIDADE | Pavimentação inacabada sem devida sinalização |

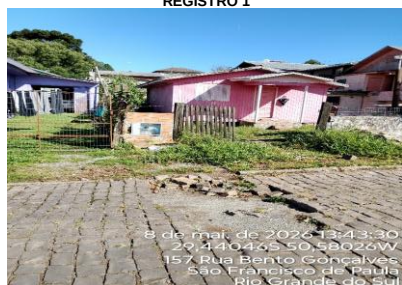
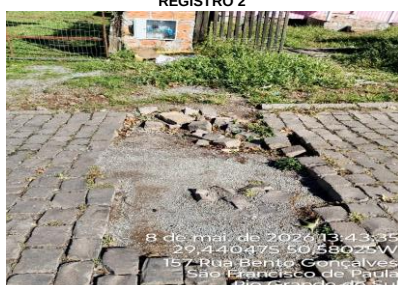
| NC | CÓDIGO DA NC | UNIDADE | Sistema de Abastecimento de Água- Pavimentação |
|---|---|---|---|
| 7 | - | CONSTATAÇÃO | Constatou-se deformidades na repavimentação da Rua Bento Gonçalves, n.157. |
| <b>GRUPO</b> | <b>PRAZO</b> | <b>NÃO CONFORMIDADE</b> | Pavimentação inadequada após intervenção na rede de abastecimento de água. |

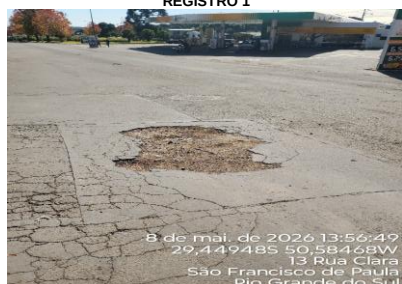
REGISTRO 1

| NC | CÓDIGO DA NC | UNIDADE | Sistema de Abastecimento de Água- Pavimentação |
|---|---|---|---|
| 8 | - | CONSTATAÇÃO | Deformidades na pavimentação e desnível no cruzamento da Rua Clara com a Rua Capitão Pedro S. Chaves |
| <b>GRUPO</b> | <b>PRAZO</b> | <b>NÃO CONFORMIDADE</b> | Pavimentação inadequada após intervenção na rede de abastecimento de água. |

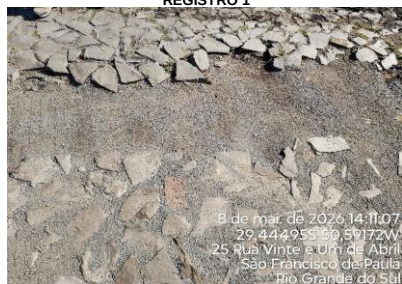
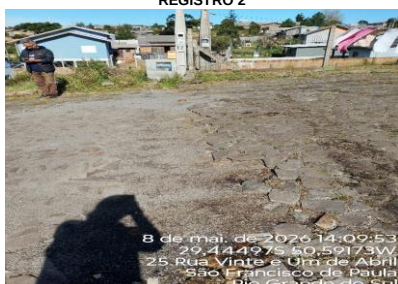
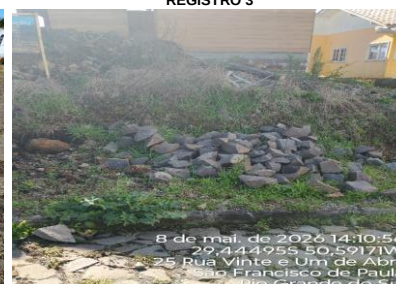
| NC | CÓDIGO DA NC | UNIDADE | Sistema de Abastecimento de Água- Pavimentação |
|---|---|---|---|
| 9 | - | CONSTATAÇÃO | Deformidades na pavimentação e desnível na Rua 21 de Abril. |
| <b>GRUPO</b> | <b>PRAZO</b> | <b>NÃO CONFORMIDADE</b> | Pavimentação inadequada após intervenção na rede de abastecimento de água. |

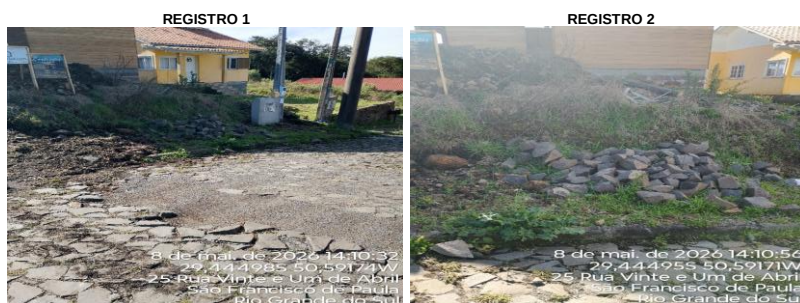
| NC | CÓDIGO DA NC | UNIDADE | Sistema de Abastecimento de Água- Pavimentação |
|---|---|---|---|
| 10 | - | CONSTATAÇÃO | Falta de identificação da obra e do material remanescente na Rua 21 de Abril. (§4º. Deverão ser identificados os trechos das obras com cones e/ou outros sistemas, impedindo o tráfego de veículos e pedestres no canteiro das obras) |
| GRUPO | PRAZO | NÃO CONFORMIDADE | Pavimentação inacabada sem devida sinalização |

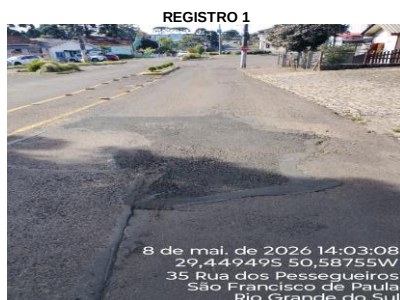
| NC | CÓDIGO DA NC | UNIDADE | Sistema de Abastecimento de Água- Pavimentação |
|---|---|---|---|
| 11 | - | CONSTATAÇÃO | Desnível na repavimentação da Rua dos pessegueiros. |
| GRUPO | PRAZO | NÃO CONFORMIDADE | Pavimentação inadequada após intervenção na rede de esgotamento sanitário. |

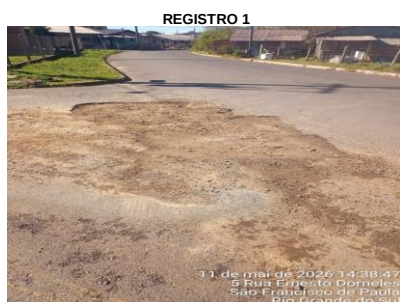
| NC | CÓDIGO DA NC | UNIDADE | Sistema de Abastecimento de Água- Pavimentação |
|---|---|---|---|
| 12 | - | CONSTATAÇÃO | Deformidades na pavimentação e desnível na Rua Ernesto Dorneles. |
| GRUPO | PRAZO | NÃO CONFORMIDADE | Pavimentação inadequada após intervenção na rede de esgotamento sanitário. |

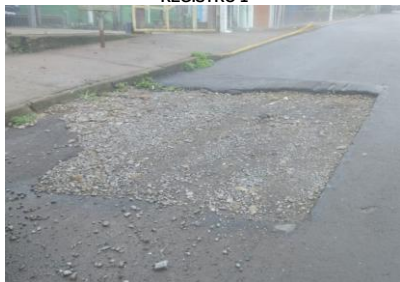
REGISTRO 1

| NC | CÓDIGO DA NC | UNIDADE | Sistema de Abastecimento de Água- Pavimentação |
|---|---|---|---|
| 13 | - | CONSTATAÇÃO | Deformidades na pavimentação e desnível na Rua Padre Ritter |
| GRUPO | PRAZO | NÃO CONFORMIDADE | Pavimentação inadequada após intervenção na rede de esgotamento sanitário. |
