## REGULAÇÃO RELATÓRIO TÉCNICO DE FISCALIZAÇÃO N. 1690/2026 – RTF

Fiscalização no Sistema de Abastecimento  
de Água de São Francisco de Paula/RS.

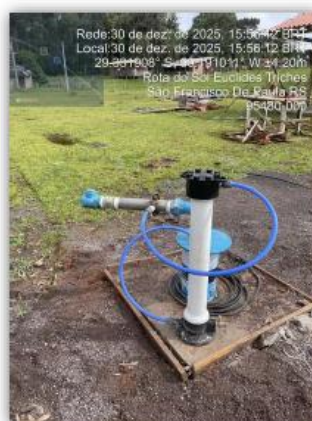
Segue evidência de tratamento do poço de Aratinga:

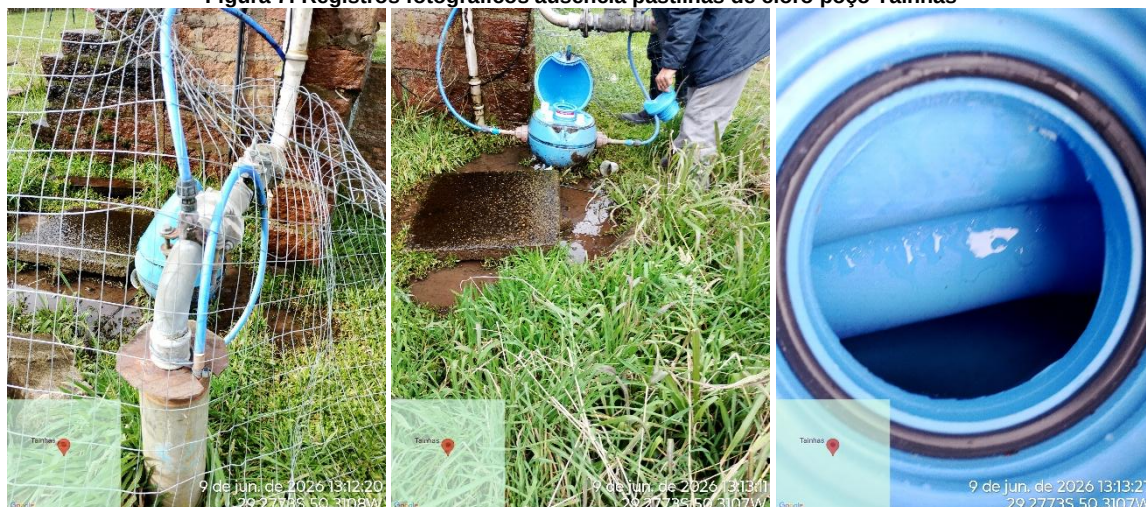
**Figura 7: Registros fotográficos ausência pastilhas de cloro poço Tainhas**

No momento da fiscalização, foi identificado que o Poço Tainhas possuía sistema de desinfecção por dosador de pastilhas de cloro do tipo "Gota". Entretanto, constatou-se que o equipamento se encontrava sem pastilhas de cloro, evidenciando a ausência de desinfecção da água distribuída, em desconformidade com os requisitos estabelecidos pela Portaria de Potabilidade da Água para Consumo Humano. Em razão da irregularidade constatada, foi encaminhado o Ofício nº 2431/2026 à Vigilância Sanitária de São Francisco de Paula, para ciência e adoção das providências cabíveis. Adicionalmente, foi instaurado o Processo sob Demanda nº 2425/2026, com o objetivo de acompanhar as providências adotadas pela prestadora de serviços. Também foi aplicada 1 auto de infração (PA01), registrada no mesmo Processo nº 2425/2026. As evidências das não conformidades podem ser visualizadas na Figura 7.

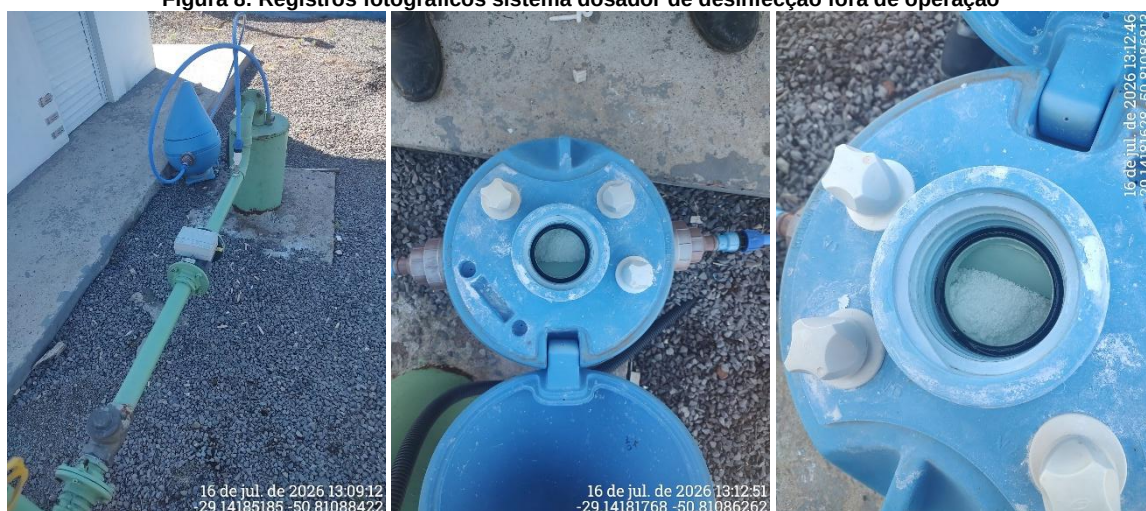
**Figura 8: Registros fotográficos sistema dosador de desinfecção fora de operação**

Foi também identificado que o Poço SFP JUA 01 possuía sistema de desinfecção por dosador de pastilhas de cloro do tipo "Gota". Entretanto, constatou-se que o equipamento se encontrava-se com registro fechado, evidenciando a ausência de desinfecção da água distribuída, em desconformidade com os requisitos estabelecidos pela Portaria de Potabilidade da Água para Consumo Humano, Figura 8. Foi aplicada 1 auto de infração (PA01), registrada no Processo nº 1690/2026.

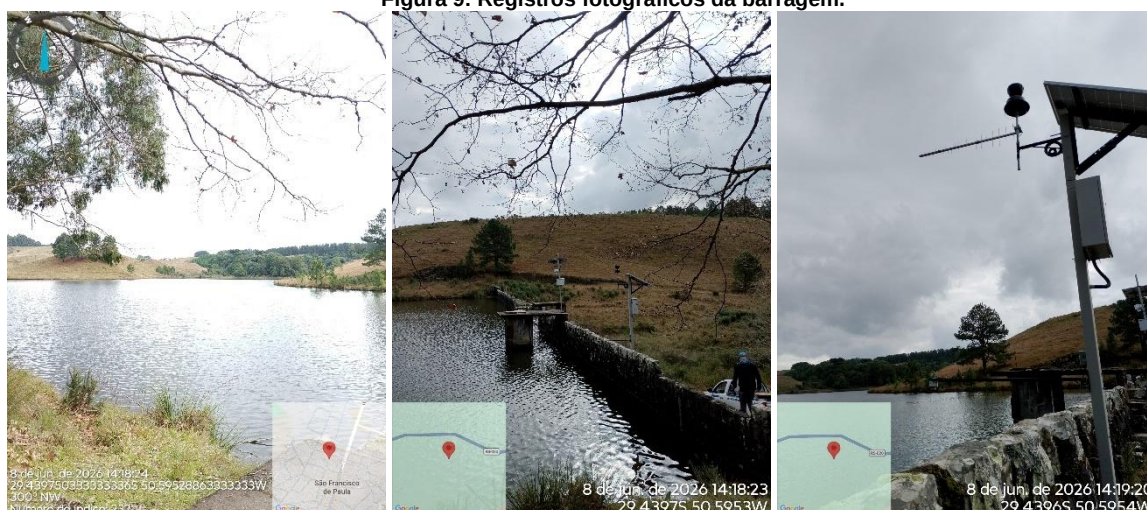
Figura 9: Registros fotográficos da barragem.

O Sistema de Abastecimento de Água (SAA) de São Francisco de Paula possui um ponto de captação de água superficial no Arroio Querência, a CORSAN detém cadastro de uso da água, conforme SIOUT n. 2017/007.278 e vazão cadastrada de 0,06200 m<sup>3</sup>.s<sup>-1</sup>. O Quadro 3 apresenta as principais características dessa unidade. A captação pode ser visualizada na Figura 9.

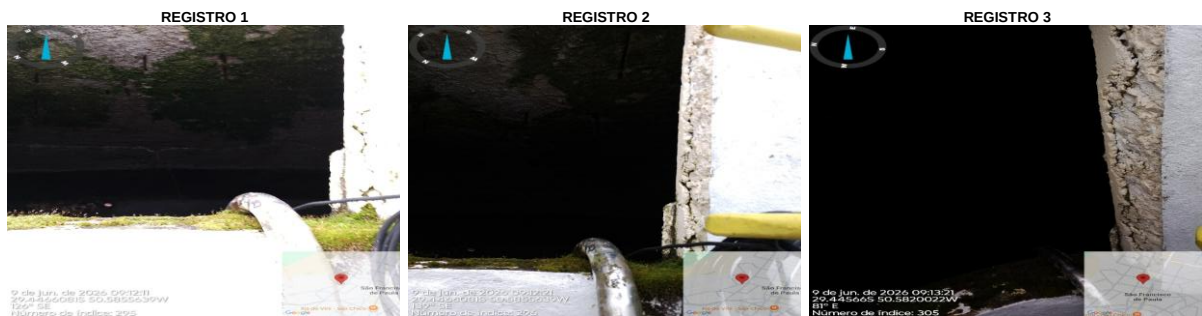
| NC | CÓDIGO DA NC | UNIDADE | R03 |
|---|---|---|---|
| <b>GRUPO</b> | <b>PRAZO</b> | <b>NÃO CONFORMIDADE</b> | Ausência de abertura de inspeção fechada com tampa inteira dotada de dispositivo e travamento. |

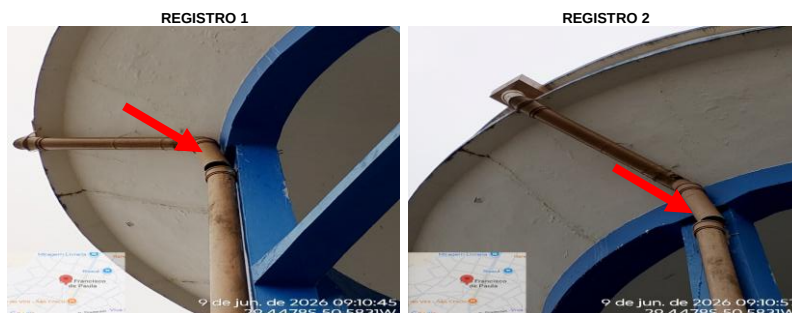
| NC | CÓDIGO DA NC | UNIDADE | R03 |
|---|---|---|---|
| 47 | A5.8 | CONSTATAÇÃO | Ausência da tubulação do extravasor ou tubulação danificada, comprometendo o funcionamento adequado do extravasor. |
| <b>GRUPO</b> | <b>PRAZO</b> | <b>NÃO CONFORMIDADE</b> | Falta de conservação e manutenção preventiva de unidade. |

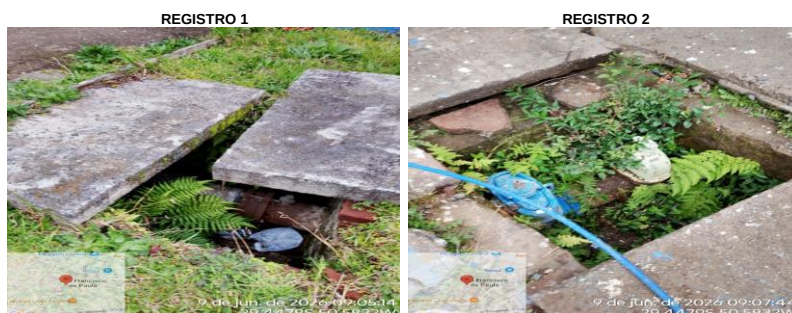
| NC | CÓDIGO DA NC | UNIDADE | R03 |
|---|---|---|---|
| 48 | A5.9 | CONSTATAÇÃO | Ausência de dispositivo de proteção contra quedas |
| <b>GRUPO</b> | <b>PRAZO</b> | <b>NÃO CONFORMIDADE</b> | Não proporcionar a segurança das edificações e dos operadores. |

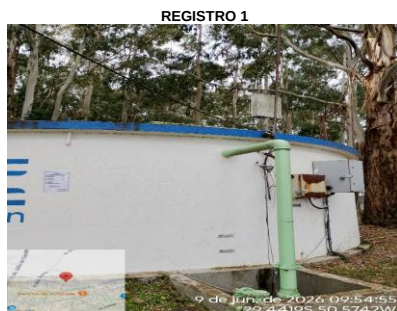
| NC | CÓDIGO DA NC | UNIDADE | R05 |
|---|---|---|---|
| 62 | A5.1 | CONSTATAÇÃO | Não há identificação por placa ou outro meio. |

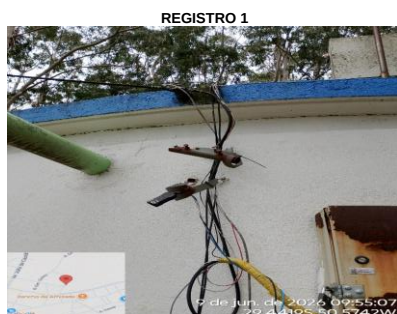
| NC | CÓDIGO DA NC | UNIDADE | R05 |
|---|---|---|---|
| 63 | A5.15 | CONSTATAÇÃO | Fiação elétrica em condições inadequadas, com fiação exposta. |

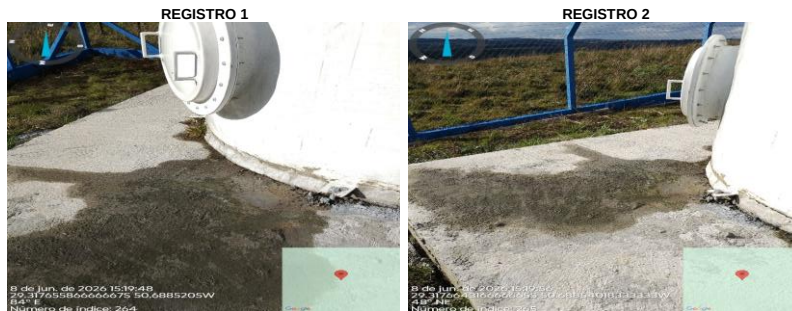
| NC | CÓDIGO DA RM | UNIDADE | R Salto |
|---|---|---|---|
| 109 | A5.4 | CONSTATAÇÃO | O reservatório apresenta vazamentos e infiltrações em suas estruturas, ocasionando perda de água. |
| 2 | 365 dias | OBSERVAÇÃO | Realizada filmagem |

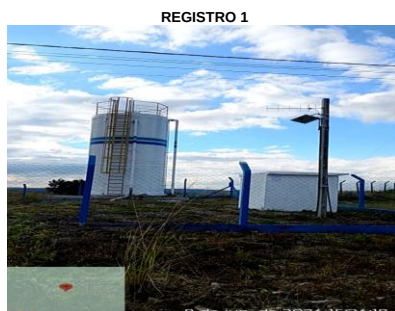
| NC | CÓDIGO DA NC | UNIDADE | R Salto |
|---|---|---|---|
| 110 | A5.18 | CONSTATAÇÃO | Unidade não apresenta mapa de risco ou outra técnica ou ferramenta apropriada referente a saúde e segurança do trabalho |

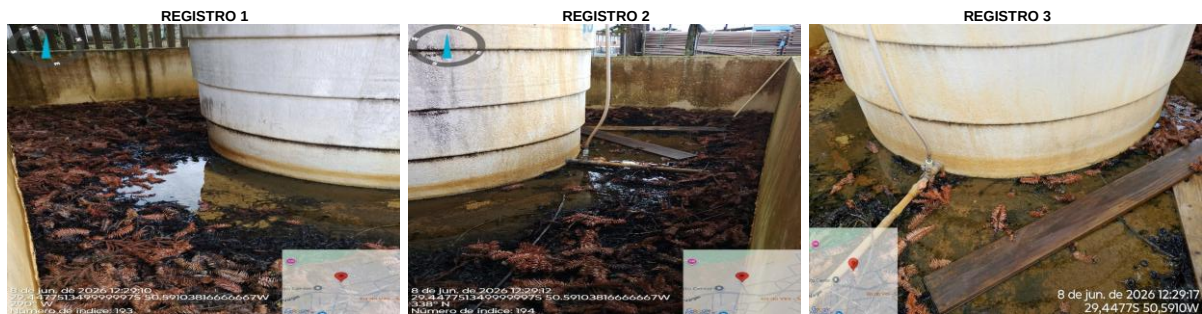
| NC | CÓDIGO DA NC | UNIDADE | ETA |
|---|---|---|---|
| 2 | 180 dias | <b>OBSERVAÇÃO</b> | Reservatório de Sulfato de alumínio |

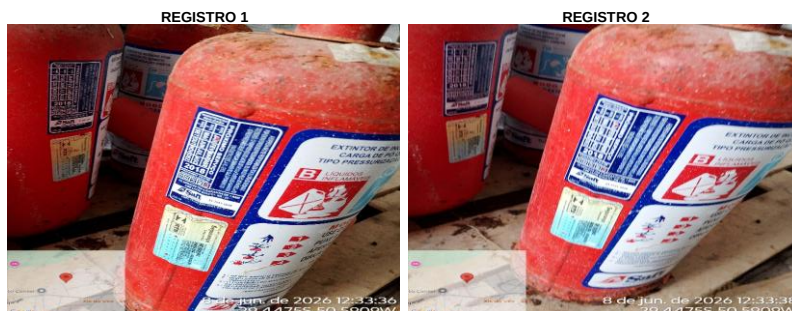
| NC | CÓDIGO DA NC | UNIDADE | ETA |
|---|---|---|---|
| 152 | A4.17 | CONSTATAÇÃO | Extintor vencido |

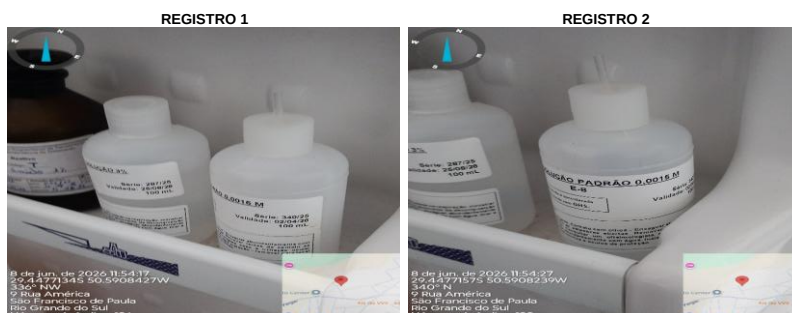
| NC | CÓDIGO DA NC | UNIDADE | Laboratório água |
|---|---|---|---|
| 153 | A6.1 | CONSTATAÇÃO | Reagentes com validade vencida |
| 2 | 90 dias | <b>OBSERVAÇÃO</b> | E8 val 2/4/26 |

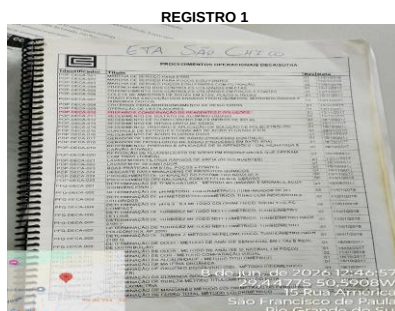
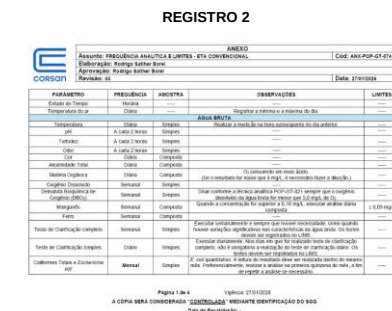
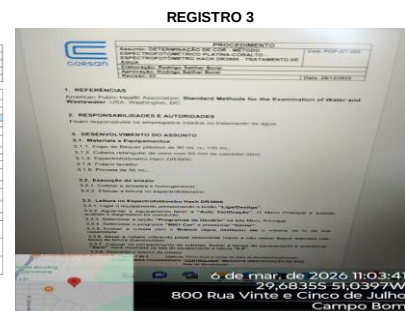
| NC | CÓDIGO DA NC | UNIDADE | Laboratório água |
|---|---|---|---|
| 158 | A6.14 | CONSTATAÇÃO | Verificou-se que os procedimentos analíticos disponíveis fisicamente estão desatualizados |
| 2 | 90 dias | OBSERVAÇÃO | Procedimentos disponíveis na ETA datam de 2017 e 2018, em 2026 houve atualização por parte da CORSAN. |

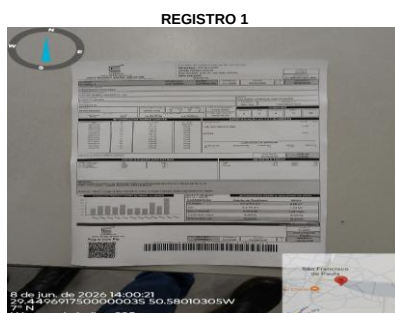
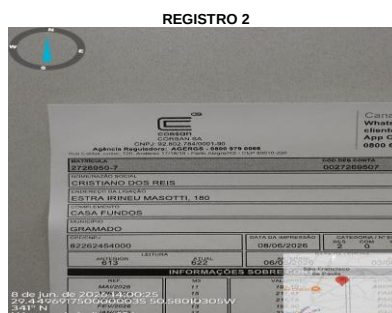
| NC | CÓDIGO DA NC | UNIDADE | Comercial |
|---|---|---|---|
| 159 | AE1.6 | CONSTATAÇÃO | O contato da ouvidoria da Agesan-RS não está presente na conta de água do usuário. |

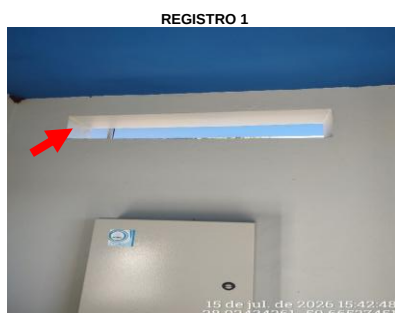
| NC | CÓDIGO DA NC | UNIDADE | Poço SFP CFE 02 |
|---|---|---|---|
| 186 | A2.23/A2.24 | <b>CONSTATAÇÃO</b> | Ausência de tela nas aberturas de ventilação, ou equivalente que impeça a entrada materiais, insetos e animais. |

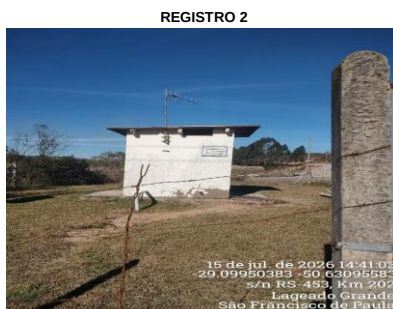
| 206 | - | CONSTATAÇÃO | Unidade não foi informada no anexo II. |

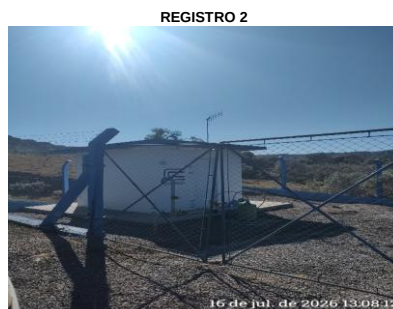
| 207 | - | CONSTATAÇÃO | Unidade não foi informada no anexo II. |
