## REGULAÇÃO RELATÓRIO TÉCNICO DE FISCALIZAÇÃO N. 1752/2024 – RTF

**Fiscalização regular no Sistema de  
Abastecimento de Água e Sistema de  
Esgotamento Sanitário de Bagé/RS.**

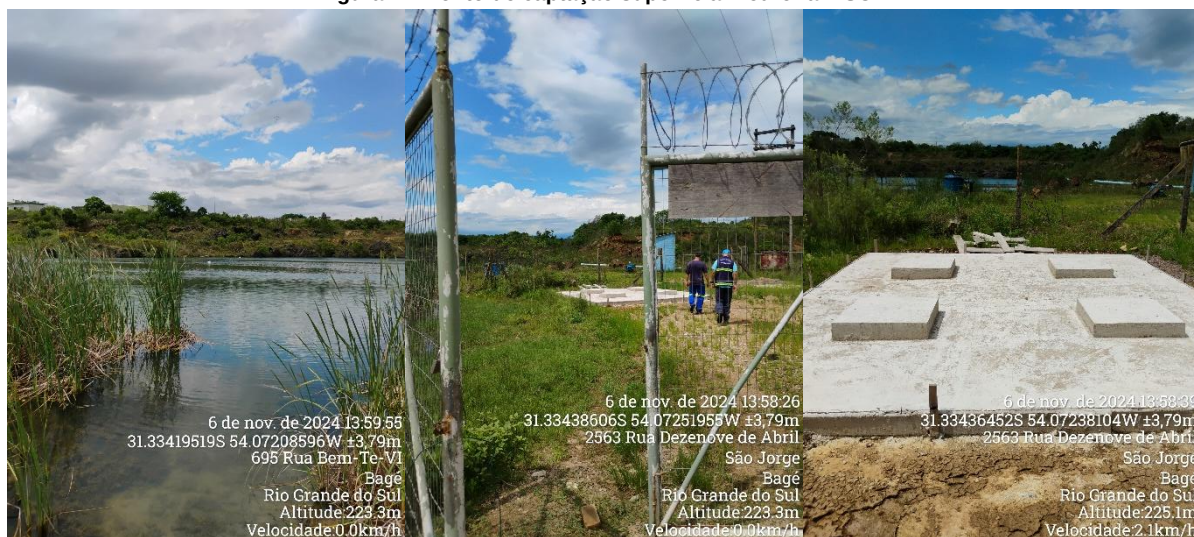
**Figura 1 – Ponto de captação superficial Pedreira IFSUL.**

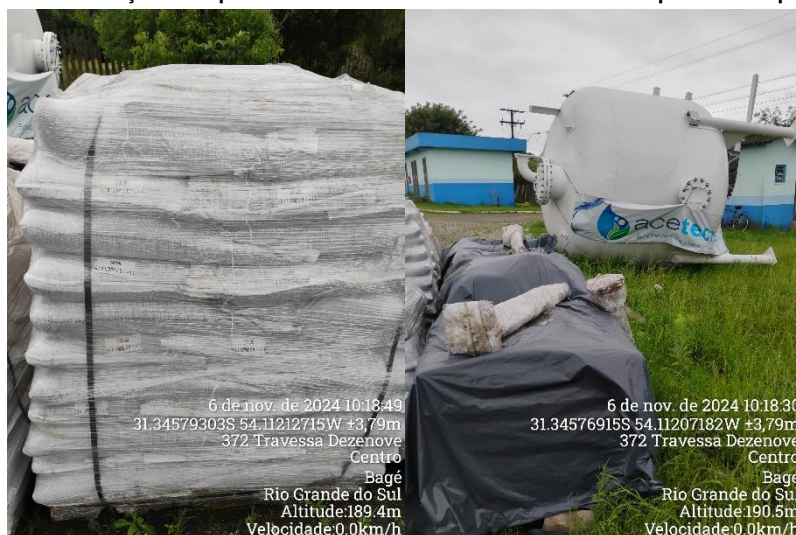
**Figura 2 – Equipamento de filtração e respectivo material filtrante a ser instalado no ponto de captação Pedreira IFSUL.**

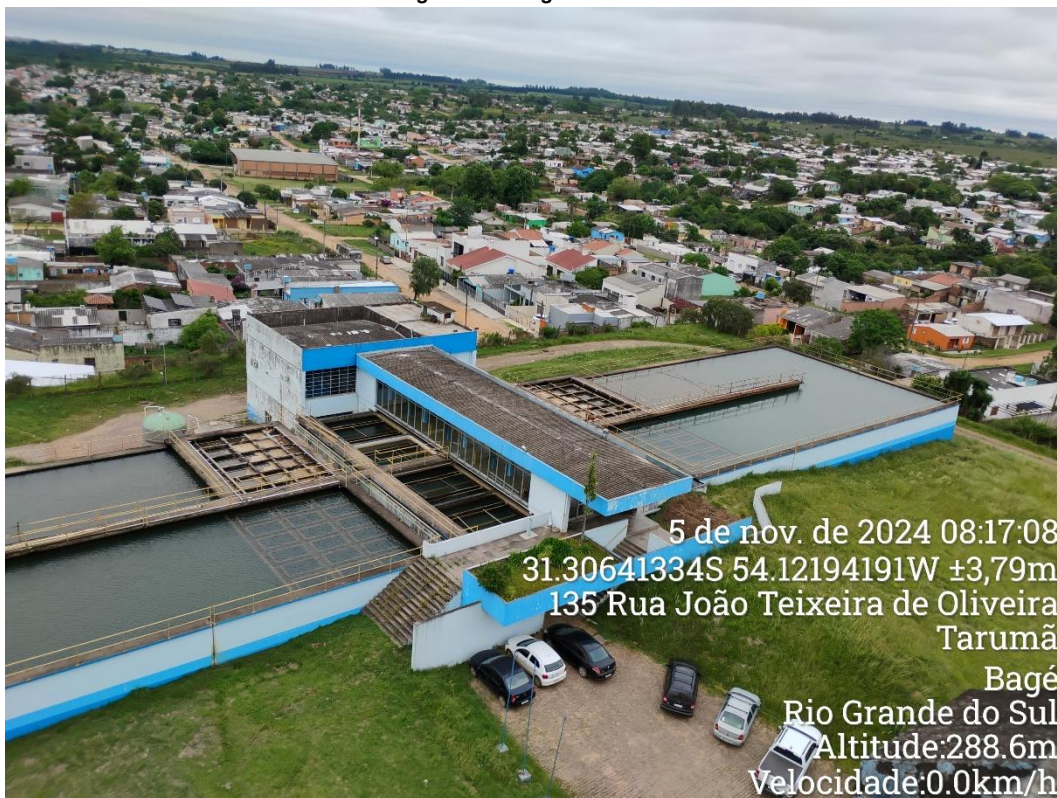
Figura 3 – Imagens da ETA.

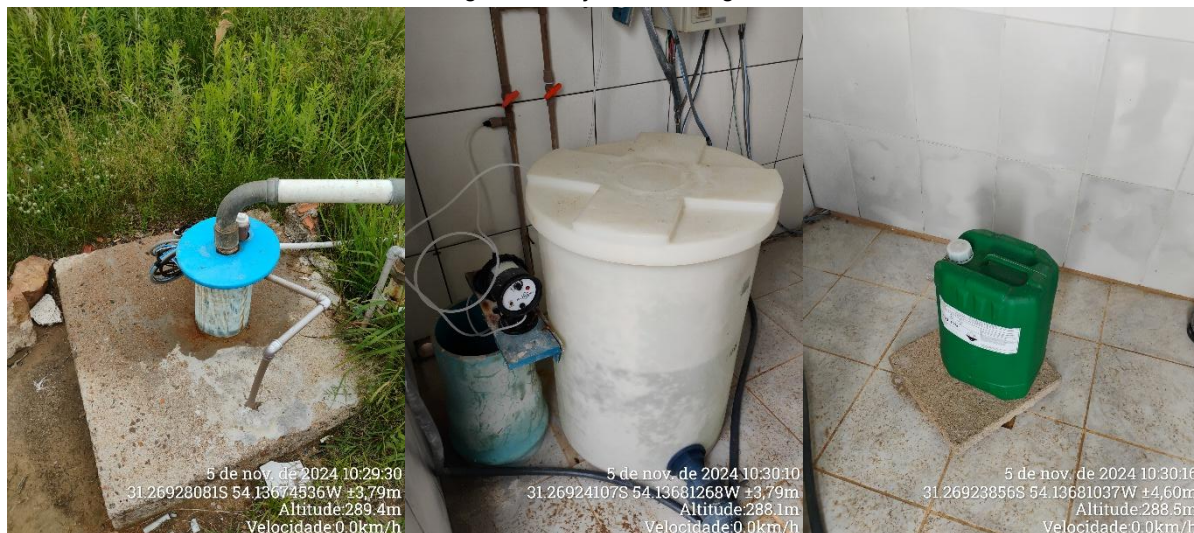
Figura 4 – Poço São Domingos.

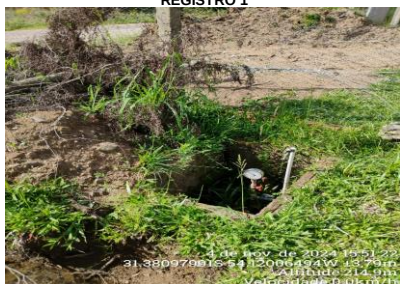
REGISTRO 1

| NC | CÓDIGO DA NC | UNIDADE | Poço Aeroporto |
|---|---|---|---|
| 17 | A2.2 | CONSTATAÇÃO | Cercamento da unidade está danificado, possibilitando acesso de terceiros. |

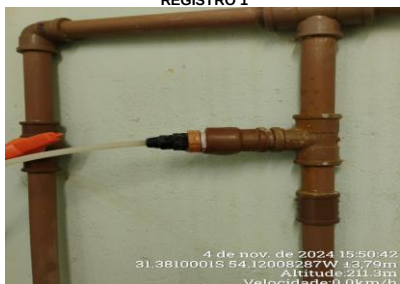
REGISTRO 1

| NC | CÓDIGO DA NC | UNIDADE | Poço Aeroporto |
|---|---|---|---|
| 18 | A2.7 | CONSTATAÇÃO | Vazamento na tubulação de dosagem de cloro. |

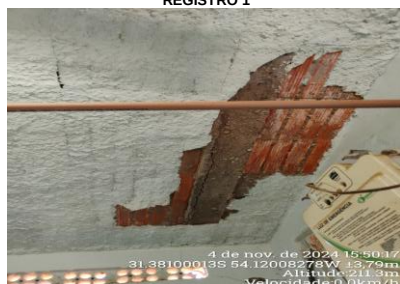
REGISTRO 1

| NC | CÓDIGO DA NC | UNIDADE | Poço Aeroporto |
|---|---|---|---|
| 19 | A2.10 | CONSTATAÇÃO | Casa de química apresenta danos e falhas de conservação. |

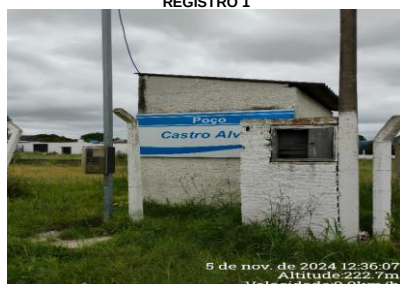
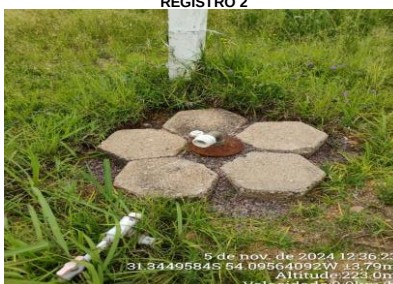
| NC | CÓDIGO DA NC | UNIDADE | Poço Castro Alves |
|---|---|---|---|
| 20 | A2.26 | CONSTATAÇÃO | Ausência de informação oficial se unidade consiste em reserva técnica, ou unidade desativada. Em caso de unidade desativada apresentar cronograma de tamponamento ou apresentar registro de tamponamento desenvolvido por profissional técnico habilitado. |

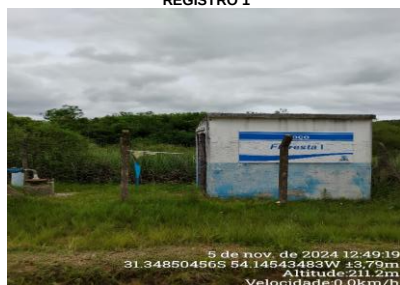
REGISTRO 1

| NC | CÓDIGO DA NC | UNIDADE | Poço Floresta 1 |
|---|---|---|---|
| 21 | A2.7 | CONSTATAÇÃO | Vazamento aparente no filtro após o poço. |

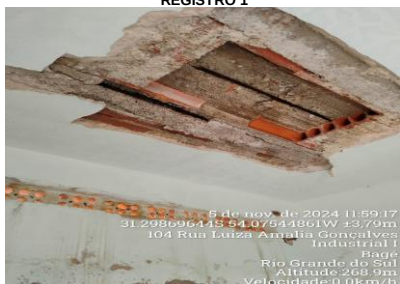
REGISTRO 1

| NC | CÓDIGO DA NC | UNIDADE | Poço Malafaia 1 |
|---|---|---|---|
| 26 | A2.10 | CONSTATAÇÃO | Casa de química apresenta danos e falhas de conservação. |

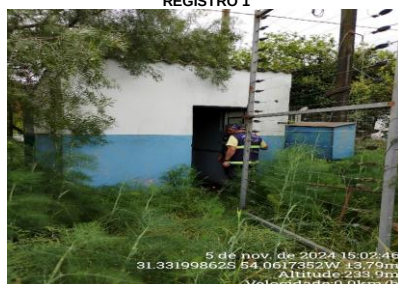
REGISTRO 1

| NC | CÓDIGO DA NC | UNIDADE | Poço Tiaraju |
|---|---|---|---|
| 44 | A2.12 | CONSTATAÇÃO | Poço apresenta aberturas e frestas possibilitando entrada de materiais, representando risco de contaminação da água. |

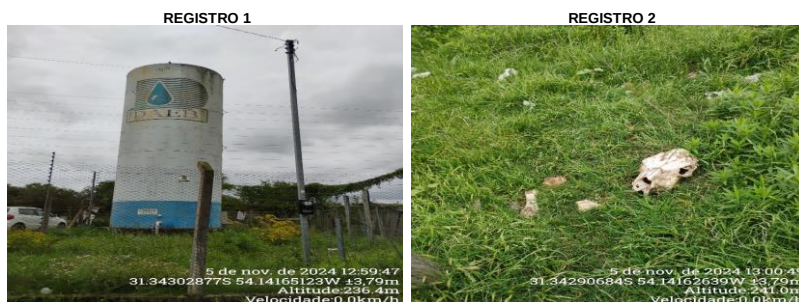
| NC | CÓDIGO DA NC | UNIDADE | RESERVATÓRIO Floresta -m³ apoiado |
|---|---|---|---|
| 60 | A5.17 | CONSTATAÇÃO | Falta de capina/roçada na unidade |

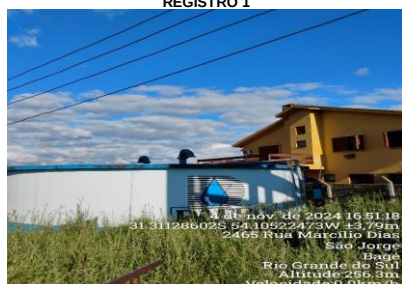
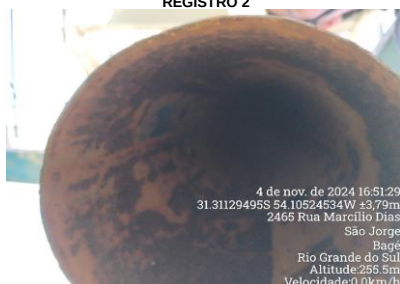
| NC | CÓDIGO DA NC | UNIDADE | RESERVATÓRIO Laranjeiras 300m³ apoiado |
|---|---|---|---|
| 63 | A5.8 | CONSTATAÇÃO | Tubulação de extravazamento não possui tela de proteção |

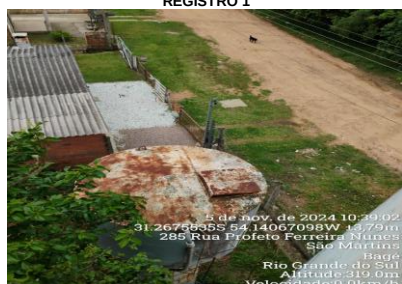
REGISTRO 1

| NC | CÓDIGO DA NC | UNIDADE | RESERVATÓRIO São Domingos -m³ elevado |
|---|---|---|---|
| 69 | A5.17 | CONSTATAÇÃO | Falta de capina/roçada na unidade |

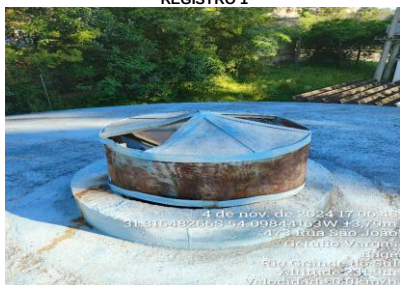
REGISTRO 1

| NC | CÓDIGO DA NC | UNIDADE | RESERVATÓRIO São João 500m³ apoiado |
|---|---|---|---|
| 72 | A5.6 | CONSTATAÇÃO | Tubulação de extravazamento não apresenta tela ou dispositivo de proteção contra entrada de materiais. |

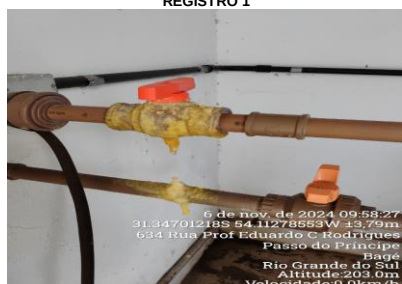
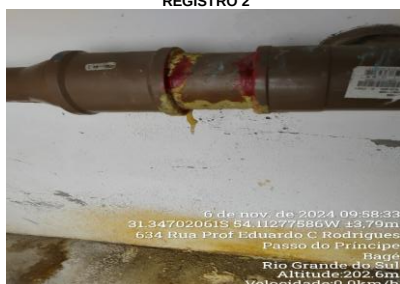
| NC | CÓDIGO DA NC | UNIDADE | ETE Central |
|---|---|---|---|
| 147 | E2.4 | CONSTATAÇÃO | Área não esta isolada do acesso de terceiros e animais. |

| NC | CÓDIGO DA NC | UNIDADE | ETE Central |
|---|---|---|---|
| 148 | E2.15 | CONSTATAÇÃO | Vazamento em tubulação de insumo de tratamento de efluente. |

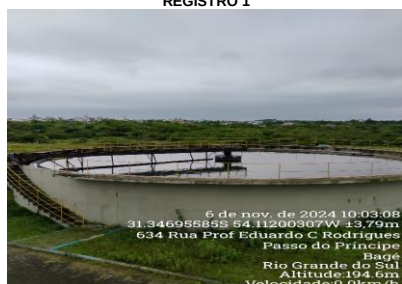
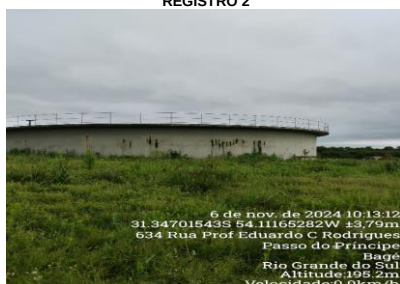
| NC | CÓDIGO DA NC | UNIDADE | ETE Central |
|---|---|---|---|
| 149 | E2.15 | CONSTATAÇÃO | Decantador apresenta infiltrações. |

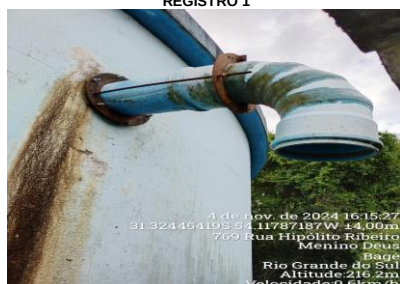
REGISTRO 1

| NC | CÓDIGO DA NC | UNIDADE | RESERVATÓRIO Passo das Tropas 750m³ apoiado |
|---|---|---|---|
| 155 | A5.4 | CONSTATAÇÃO | Vazamento em infiltração |

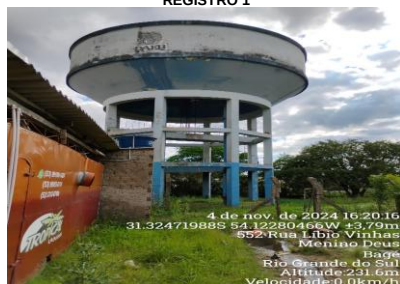
REGISTRO 1

| NC | CÓDIGO DA NC | UNIDADE | RESERVATÓRIO Vila Militar 150m³ elevado (Desativado) |
|---|---|---|---|
| 156 | A5.1 | CONSTATAÇÃO | Ausência de placa de identificação |
