**REGULAÇÃO**  
**RELATÓRIO TÉCNICO DE FISCALIZAÇÃO N. 1834/2026– RTF****Fiscalização regular no Sistema de  
Abastecimento de Água e Sistema de  
Esgotamento Sanitário de Sapucaia do  
Sul/RS.****1. CONSIDERAÇÕES PRELIMINARES**

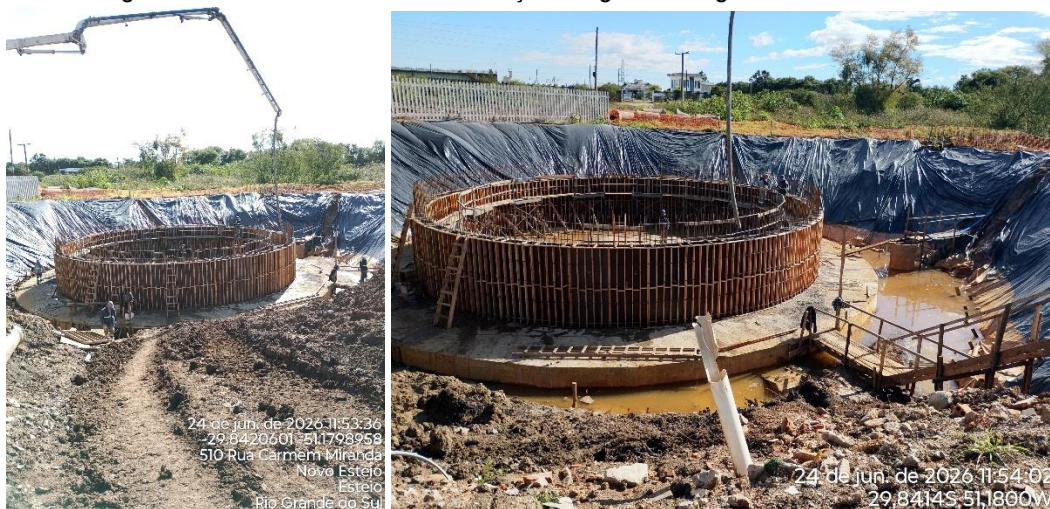
**Figura 2 – Obras do sistema de recirculação da água de lavagem dos filtros**

Quanto à ETA, verificou-se que as obras de implantação do sistema de recirculação da água de lavagem dos filtros já haviam sido iniciadas. Conforme informado pela prestadora de serviços, a previsão de conclusão das obras é setembro de 2026 (Figura 2).

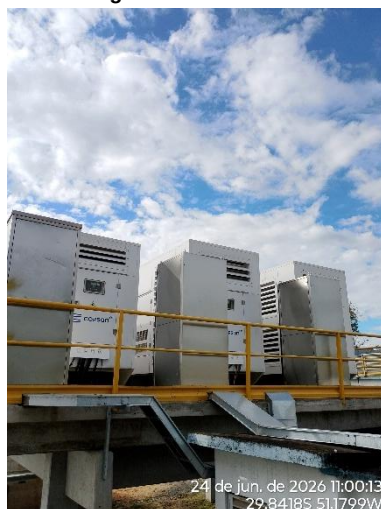
**Figura 3 – Geradores**

Além disso, verificou-se a instalação de geradores de energia destinados à ETA e às estações elevatórias localizadas no mesmo pátio, com o objetivo de garantir a continuidade da operação do sistema em eventuais interrupções no fornecimento de energia elétrica (Figura 3).

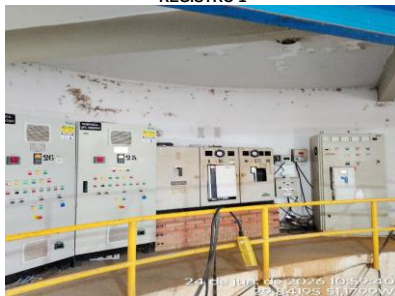
REGISTRO 1

| NC | CÓDIGO DA NC | UNIDADE | EBAB08 / ETA / EBAT 10 / EBAT 09 |
|---|---|---|---|
| 5 | A1.22 | CONSTATAÇÃO | Possui gerador, mas não foram apresentados registros de testes de seu funcionamento. |

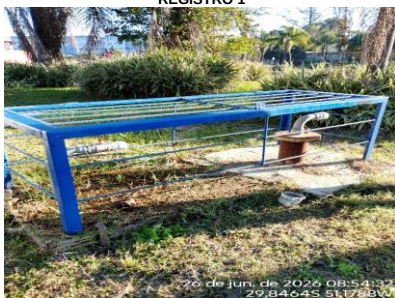
REGISTRO 1

| NC | CÓDIGO DA NC | UNIDADE | Poço Bombeiros |
|---|---|---|---|
| 17 | A2.12 | CONSTATAÇÃO | A tampa do poço possui aberturas permitindo a entrada de agentes externos. |

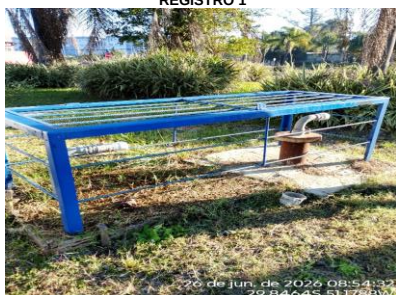
REGISTRO 1

| NC | CÓDIGO DA NC | UNIDADE | Poço Bombeiros |
|---|---|---|---|
| 20 | A2.7 | CONSTATAÇÃO | Vazamento aparente em tubulação/conexão/bomba químicos |

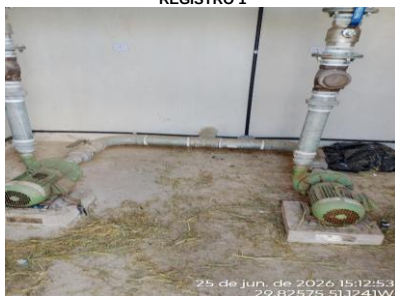
REGISTRO 1

| NC | CÓDIGO DA NC | UNIDADE | EBAT 33 |
|---|---|---|---|
| 35 | A3.10 | CONSTATAÇÃO | Unidade não apresenta mapa de risco ou outra técnica ou ferramenta apropriada referente a saúde e segurança do trabalho |

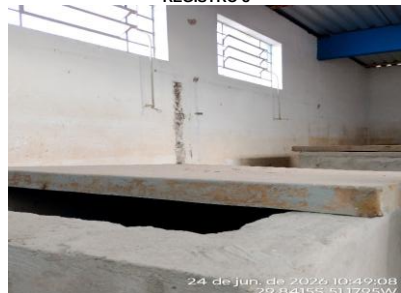
REGISTRO 3

| NC | CÓDIGO DA NC | UNIDADE | EBAT 09 |
|---|---|---|---|
| 42 | A3.9 | CONSTATAÇÃO | Acúmulo de água, permitindo proliferação de vetores. |

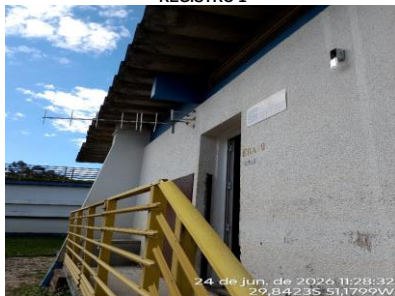
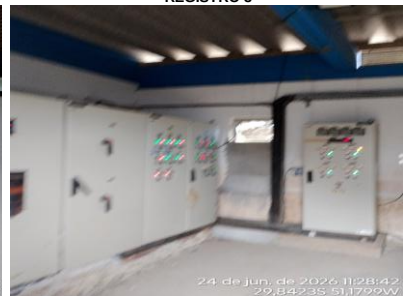
| NC | CÓDIGO DA NC | UNIDADE | EBAT 10A |
|---|---|---|---|
| 44 | A3.8 | CONSTATAÇÃO | Extintor vencido |

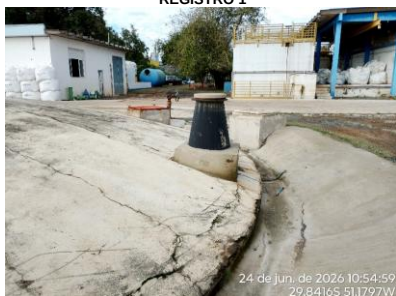
REGISTRO 1

| NC | CÓDIGO DA NC | UNIDADE | Reservatório R12 |
|---|---|---|---|
| 47 | A5.1 | CONSTATAÇÃO | Identificação ausente ou ilegível. |

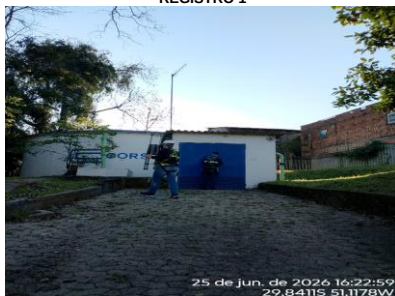
REGISTRO 1

| NC | CÓDIGO DA NC | UNIDADE | Reservatório R16 |
|---|---|---|---|
| 54 | A5.3 | CONSTATAÇÃO | Vazamento aparente em tubulação/conexão/registro |

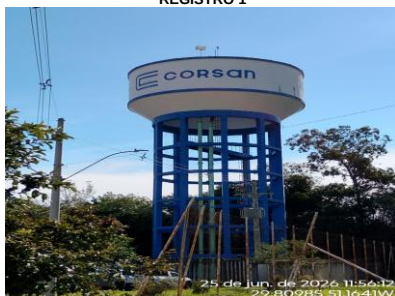
REGISTRO 1

| NC | CÓDIGO DA NC | UNIDADE | Reservatório R18 |
|---|---|---|---|
| 56 | A5.2 | CONSTATAÇÃO | Ausência de cercamento ou cercamento danificado |

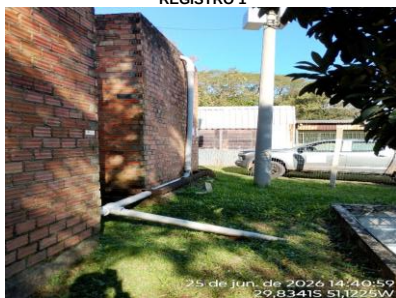
REGISTRO 1

| NC | CÓDIGO DA NC | UNIDADE | Reservatório R20 |
|---|---|---|---|
| 59 | A5.8 | CONSTATAÇÃO | Ausência da tubulação do extravasor ou tubulação danificada, comprometendo o funcionamento adequado do extravasor. |

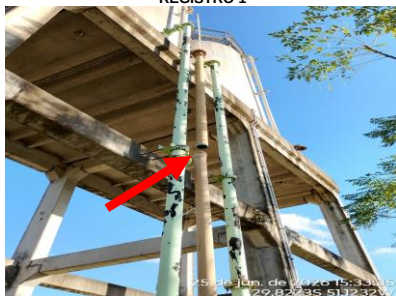
REGISTRO 1

| NC | CÓDIGO DA NC | UNIDADE | Reservatório R20 |
|---|---|---|---|
| 60 | A5.18 | CONSTATAÇÃO | Unidade não apresenta mapa de risco ou outra técnica ou ferramenta apropriada referente a saúde e segurança do trabalho |

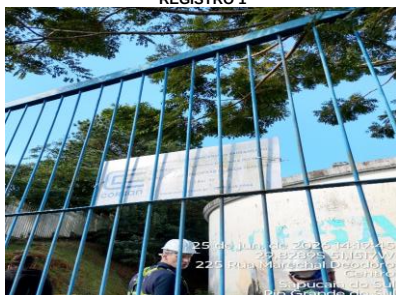
REGISTRO 1

| NC | CÓDIGO DA NC | UNIDADE | Reservatório R26A |
|---|---|---|---|
| 63 | A5.3 | <b>CONSTATAÇÃO</b> | Vazamento aparente em tubulação/conexão/registo |

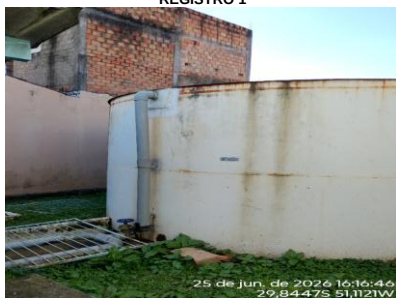
REGISTRO 1

| NC | CÓDIGO DA RM | UNIDADE | Reservatório R27 |
|---|---|---|---|
| 65 | A5.4 | CONSTATAÇÃO | O reservatório apresenta vazamento constante de água. |

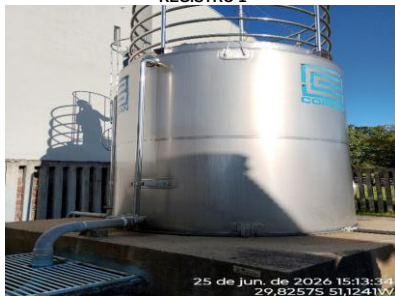
REGISTRO 1

| NC | CÓDIGO DA NC | UNIDADE | Reservatório R29A |
|---|---|---|---|
| 68 | A5.8 | CONSTATAÇÃO | Ausência da tubulação do extravasor ou tubulação danificada, comprometendo o funcionamento adequado do extravasor. |

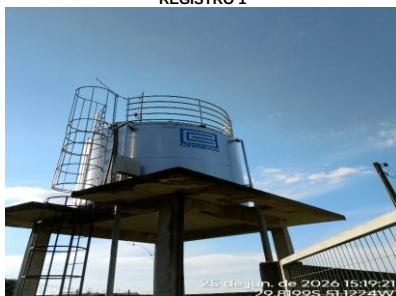
REGISTRO 1

| NC | CÓDIGO DA NC | UNIDADE | Reservatório R30 |
|---|---|---|---|
| 71 | A5.18 | CONSTATAÇÃO | Unidade não apresenta mapa de risco ou outra técnica ou ferramenta apropriada referente a saúde e segurança do trabalho |

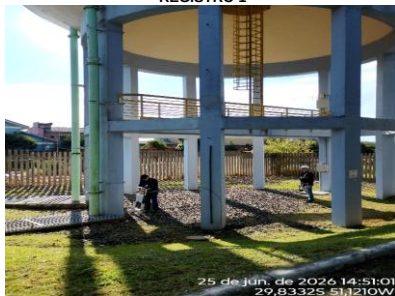
REGISTRO 1

| NC | CÓDIGO DA NC | UNIDADE | Reservatório R33 |
|---|---|---|---|
| 77 | A5.14 | CONSTATAÇÃO | Escada de acesso ao reservatório apresenta pontos danificados/oxidados. |

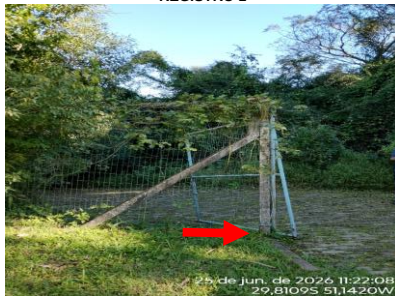
REGISTRO 1

| NC | CÓDIGO DA NC | UNIDADE | Reservatório R34 |
|---|---|---|---|
| 83 | A5.8 | CONSTATAÇÃO | Ausência de extravasor protegido por tela ou presença de tela danificada, permitindo a entrada de potenciais contaminantes |

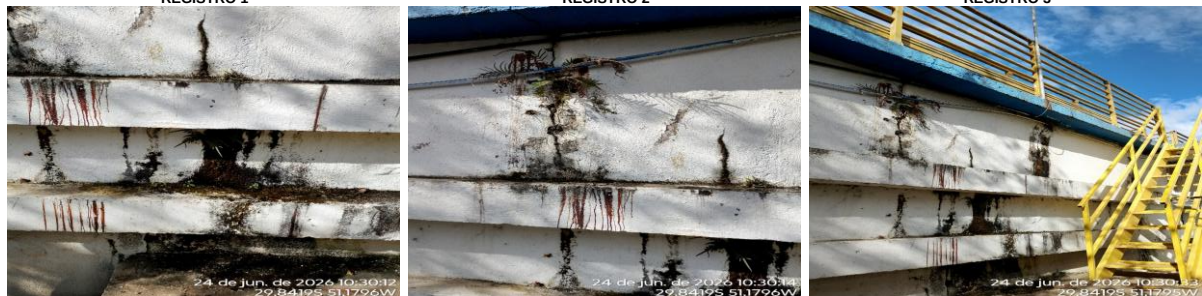
REGISTRO 3

| NC | CÓDIGO DA NC | UNIDADE | ETA |
|---|---|---|---|
| 99 | A4.13 | CONSTATAÇÃO | Unidade apresenta infiltrações em suas estruturas, causando perda de água. - Galeria dos filtros. |

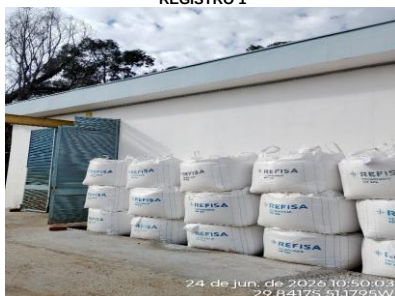
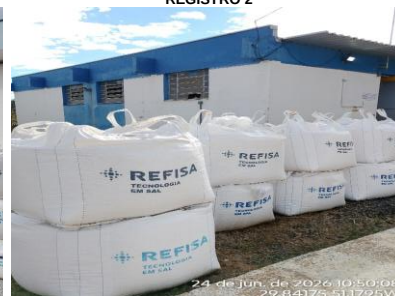
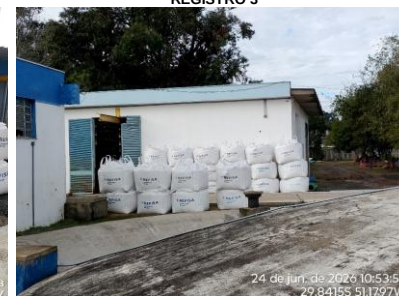
| NC | CÓDIGO DA NC | UNIDADE | ETA |
|---|---|---|---|
| 101 | A4.17 | CONSTATAÇÃO | Piso da área de preparo da salmoura para o sistema gerador de hipoclorito apresenta rupturas em razão da carga exercida pelo equipamento e pelo bag de sal. |

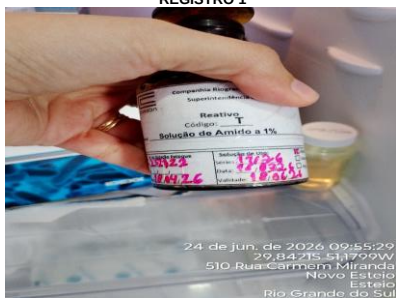
REGISTRO 1

| NC | CÓDIGO DA NC | UNIDADE | Laboratório água |
|---|---|---|---|
| 116 | A6.2 | CONSTATAÇÃO | Reagentes com identificação incompleta. Não constam no rótulo as informações do nome, data de validade e preparo das soluções. |

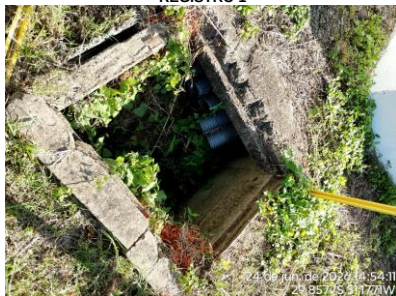
REGISTRO 1

| NC | CÓDIGO DA NC | UNIDADE | EBE ETE COHAB |
|---|---|---|---|
| 122 | E1.1 | CONSTATAÇÃO | Não há identificação por placa ou outro meio. |

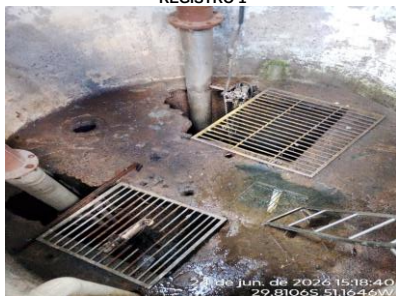
REGISTRO 1

| NC | CÓDIGO DA NC | UNIDADE | EBE ETE COHAB |
|---|---|---|---|
| 123 | E1.3 | CONSTATAÇÃO | Ausência de bomba reserva devidamente instalada para acionamento imediato. |

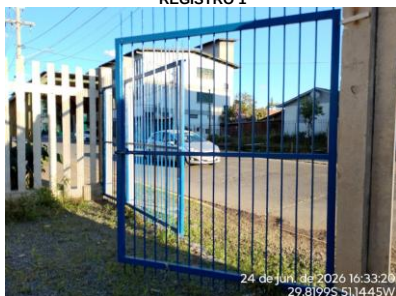
REGISTRO 1

| NC | CÓDIGO DA NC | UNIDADE | EBE 03 |
|---|---|---|---|
| 125 | E1.2 | CONSTATAÇÃO | O portão não possuía cadeado. |

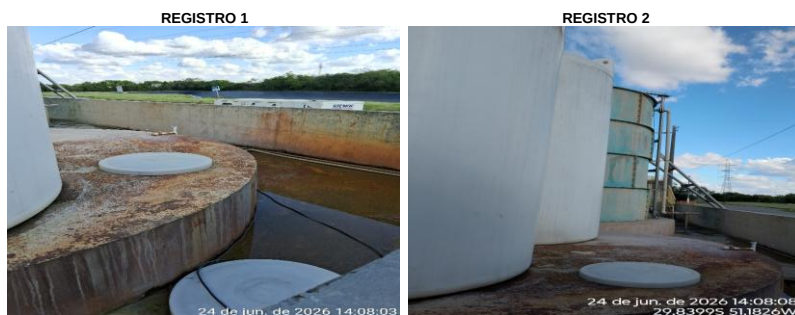
| NC | CÓDIGO DA NC | UNIDADE | ETE Esteio Sapucaia |
|---|---|---|---|
| 134 | E2.15 | CONSTATAÇÃO | Reservatórios de produto químico sem tampa |
| 2 | 90 dias | OBSERVAÇÃO | Reservatórios de produto químico sem tampa |
