**REGULAÇÃO**  
**RELATÓRIO TÉCNICO DE FISCALIZAÇÃO N. 1879/2026 – RTF**

**Fiscalização no Sistema de Abastecimento  
de Água e Esgotamento Sanitário de Nova  
Santa Rita/RS.**

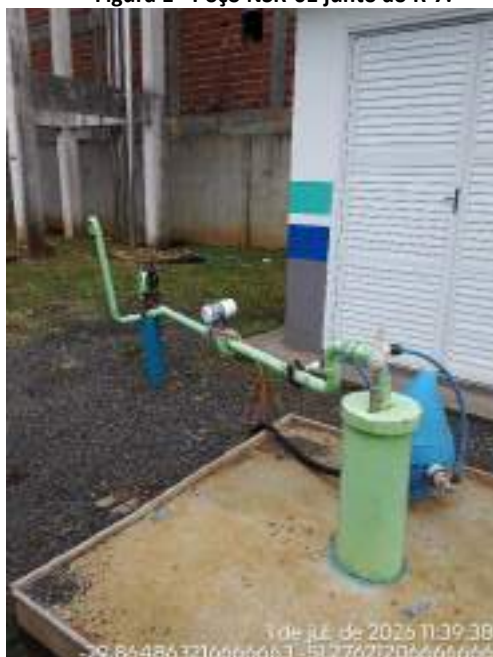
**Figura 1 - Poço NSR-01 junto ao R-7.**

Devido ao recente crescimento populacional no município, o sistema de abastecimento de água precisou ser complementado. Para isso, o poço NSR-01 foi instalado na mesma área dos reservatórios 7A e 7B. O tratamento é feito por meio do sistema "gota", onde a água é tratada por meio de pastilhas de cloro e flúor (Figura 1 e Figura 2). Uma pequena quantidade dessas pastilhas fica armazenada no local, e o estoque principal é guardado na Estação de Tratamento de Água (ETA).

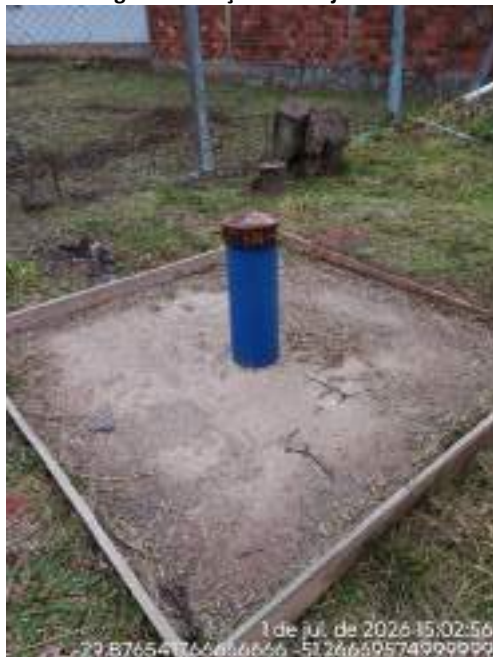
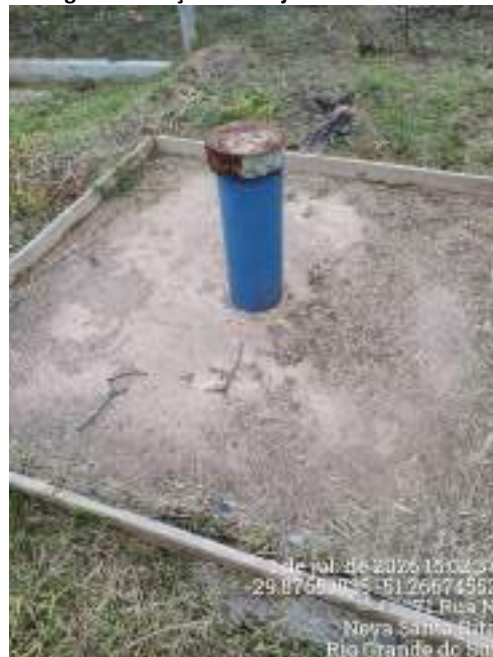
**Figura 3 – Poço NSR-02 junto ao R-3.**

Além do poço NSR-01, o poço NSR-02 foi perfurado junto ao R-3, com planos de iniciar a operação, mas ainda sem uma data definida. Esse poço não está identificado e fica localizado junto à área do reservatório, porém consta no Anexo II enviado pela CORSAN nos arquivos de pré-fiscalização (ANEXO II - FICHA TÉCNICA SAA – NOVA SANTA RITA 2026) como LACRADO. Atualmente, ele conta apenas com a estrutura física do poço, faltando a parte elétrica e o sistema químico de tratamento. Desta forma, este encontra-se inoperante (Figura 3 e Figura 4).

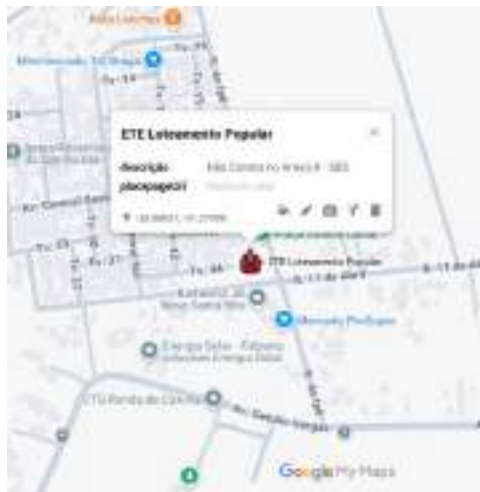
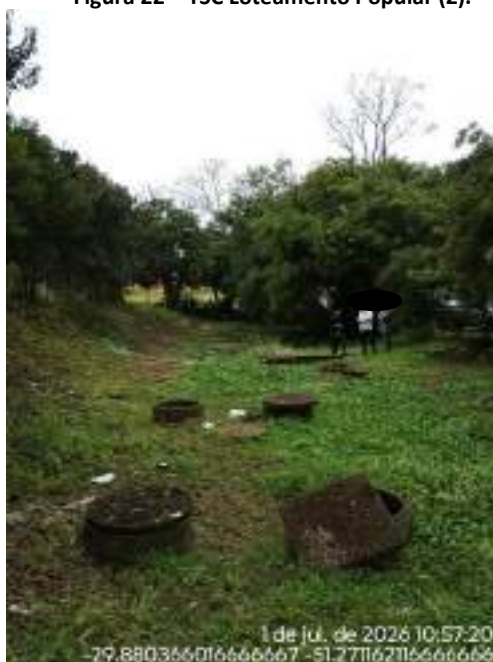
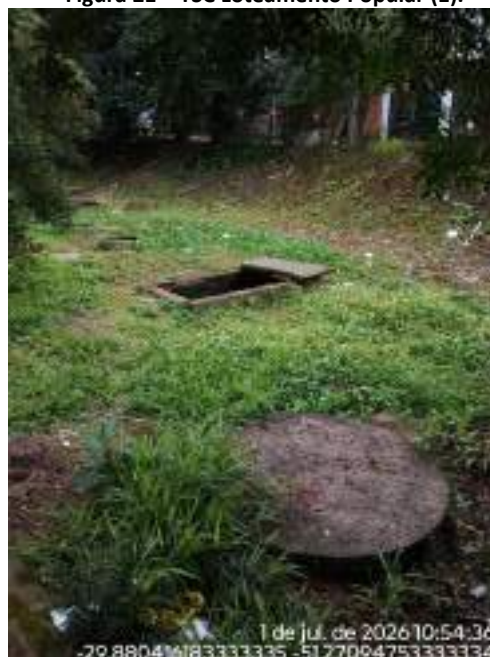
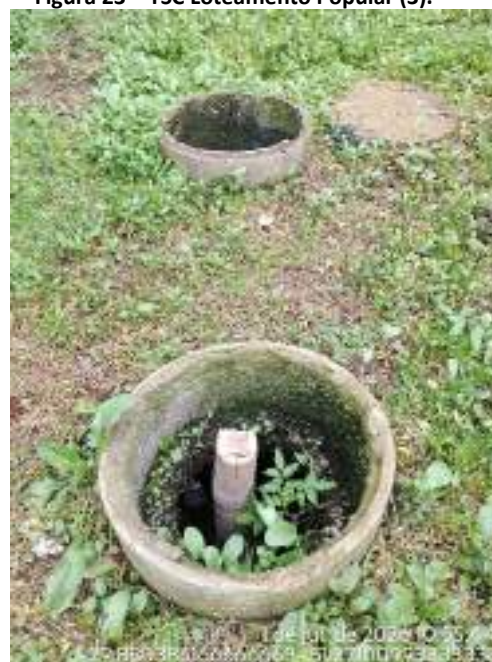
O local apresenta risco aos populares no entorno, devido à falta de cercamento mínimo e identificação da área. Tampas abertas, esgoto bruto à céu aberto. Existe uma praça próxima ao local. Existem evidências de cavalos circulando dentro da área das fossas, devido às fezes dispostas no local. A presença de animais de grande porte dentro da área do terreno é também um risco às estruturas da ETE.

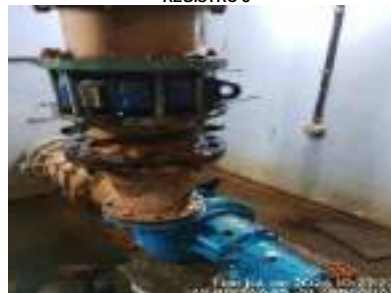
REGISTRO 3

| NC | CÓDIGO DA NC | UNIDADE | Captação Superficial - EBAB 01 |
|---|---|---|---|
| 2 | A1.11 | CONSTATAÇÃO | Vazamento aparente em tubulação/conexão/registro |

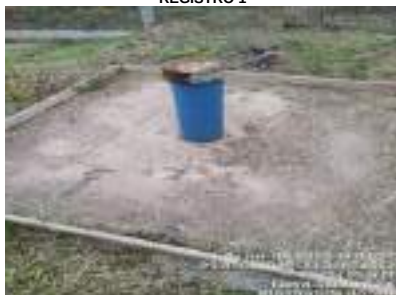
REGISTRO 1

| NC | CÓDIGO DA NC | UNIDADE | Poço NSR - 02 |
|---|---|---|---|
| 5 | A2.12 | CONSTATAÇÃO | A tampa do poço possui aberturas permitindo a entrada de agentes externos. |

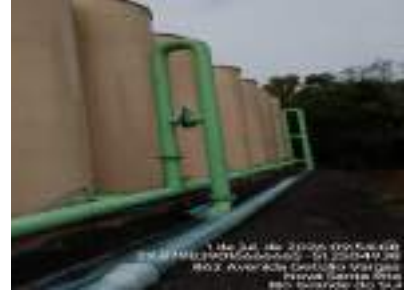
REGISTRO 3

| NC | CÓDIGO DA NC | UNIDADE | ETA Convencional + ETA Compacta |
|---|---|---|---|
| 9 | A4.5 | CONSTATAÇÃO | ETA operando com vazão superior à capacidade indicada em projeto. |

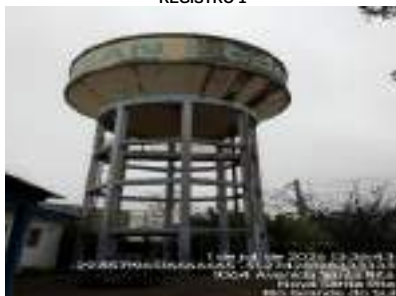
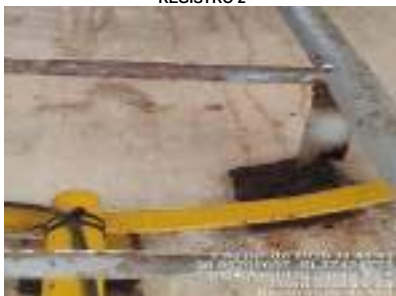
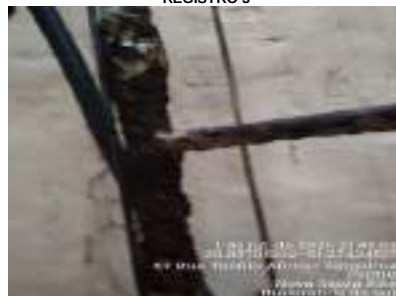
| NC | CÓDIGO DA NC | UNIDADE | Reservatório - R 04 - Junto ao Comercial |
|---|---|---|---|
| 17 | A5.14 | CONSTATAÇÃO | Escada de acesso ao reservatório apresenta pontos danificados/oxidados. |

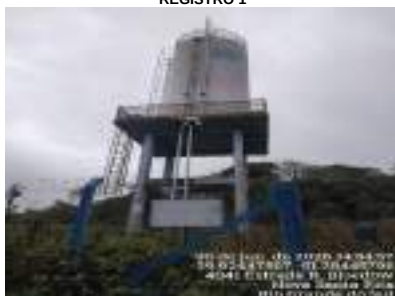
| NC | CÓDIGO DA NC | UNIDADE | Reservatório - R 04 - Junto ao Comercial |
|---|---|---|---|
| 18 | A5.5 | CONSTATAÇÃO | Tampa do reservatório estava aberta. |

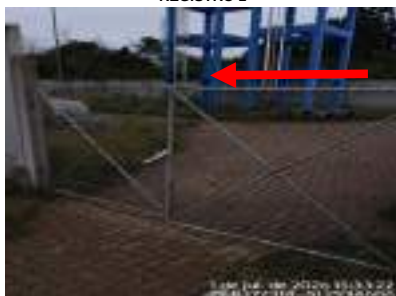
REGISTRO 1

| NC | CÓDIGO DA NC | UNIDADE | Reservatório - R Fortaleza |
|---|---|---|---|
| 49 | A5.3 | CONSTATAÇÃO | Vazamento aparente em tubulação/conexão/registro |
| 2 | 365 dias | OBSERVAÇÃO | Realizado filmagem |

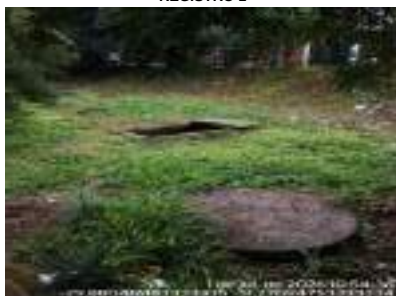
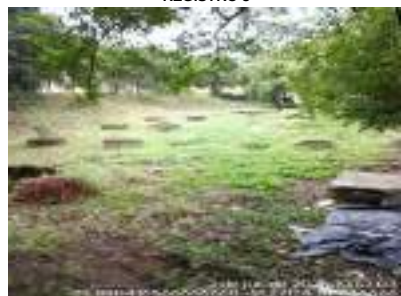
| NC | CÓDIGO DA NC | UNIDADE | ETE - Loteamento Popular TSC |
|---|---|---|---|
| 81 | E2.12 | CONSTATAÇÃO | Durante a fiscalização, havia indícios da ocorrência de extravasamento de esgoto |

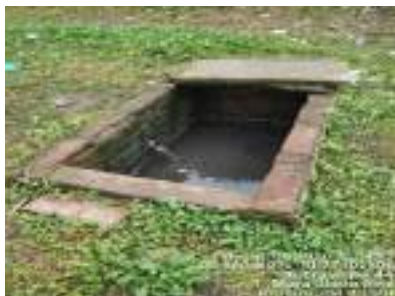
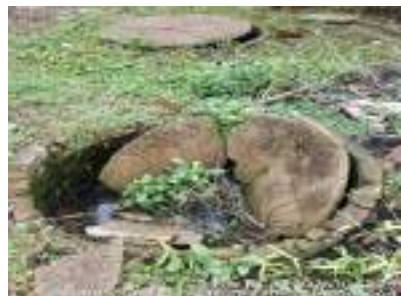
| NC | CÓDIGO DA NC | UNIDADE | ETE - Loteamento Popular TSC |
|---|---|---|---|
| 83 | E2.14 | CONSTATAÇÃO | As estruturas estão danificadas, e algumas tampas não fecham completamente. |
| 2 | 365 dias | OBSERVAÇÃO | Tampas das fossas quebradas. |
