## REGULAÇÃO RELATÓRIO TÉCNICO DE FISCALIZAÇÃO N. 1880/2026 – RTF

**Fiscalização regular do Sistema de  
Abastecimento de Água e Sistema de  
Esgotamento Sanitário de Nova Hartz/RS.**

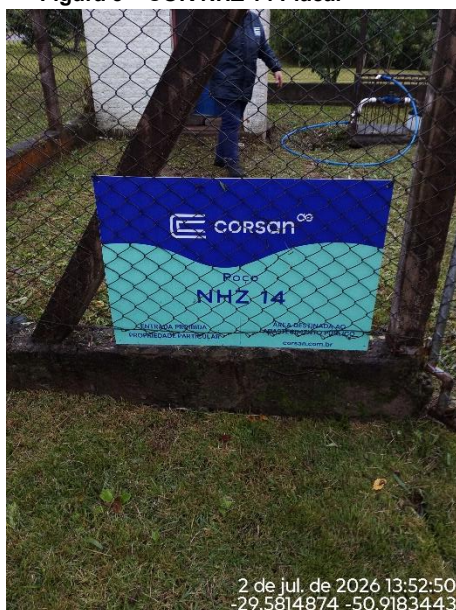
Figura 5 – COR NHZ 14 Placa.

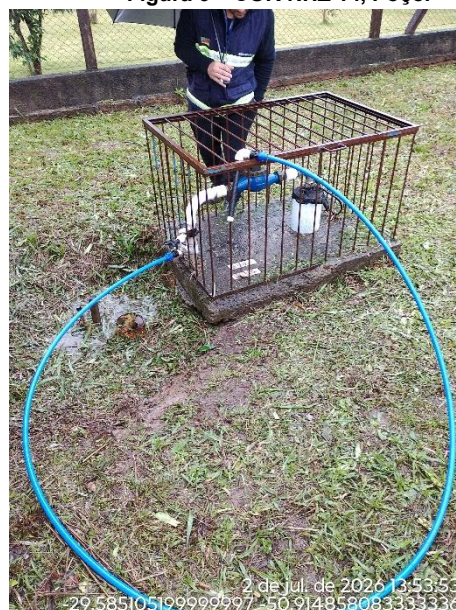
Figura 6 – COR NHZ 14, Poço.

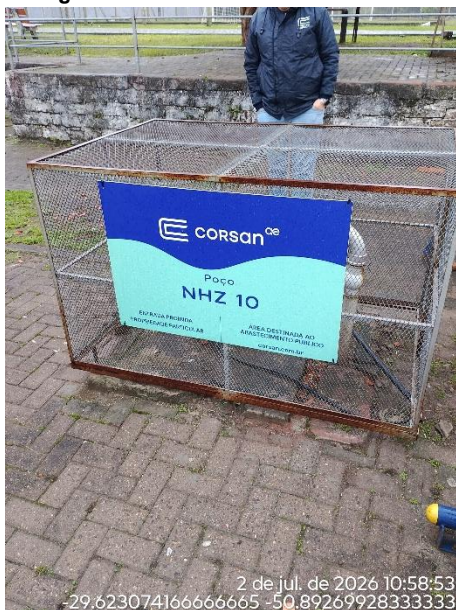
**Figura 7 – COR NHZ 10 Placa.**

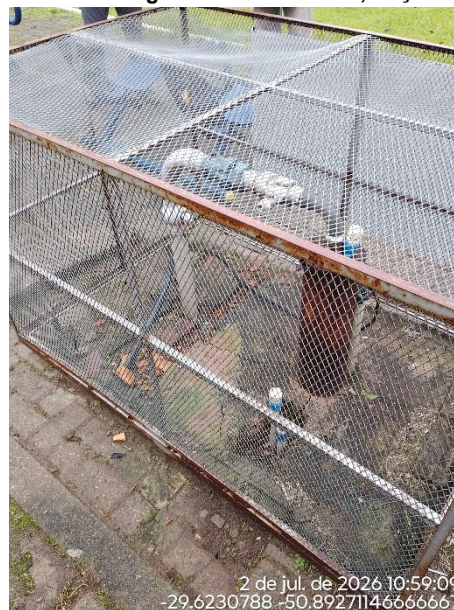
**Figura 8 – COR NHZ 10, Poço.**

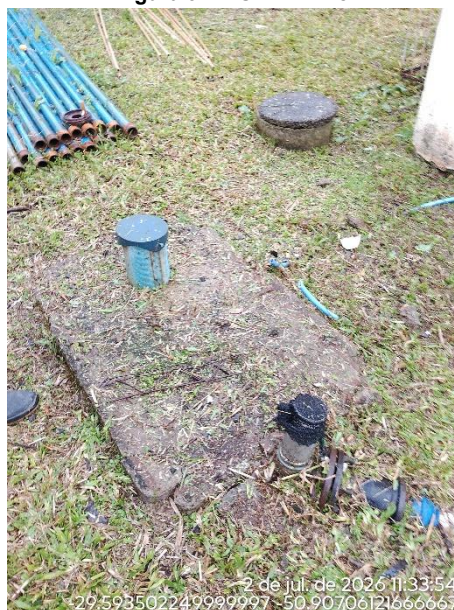
**Figura 9 – COR NHZ 18.**

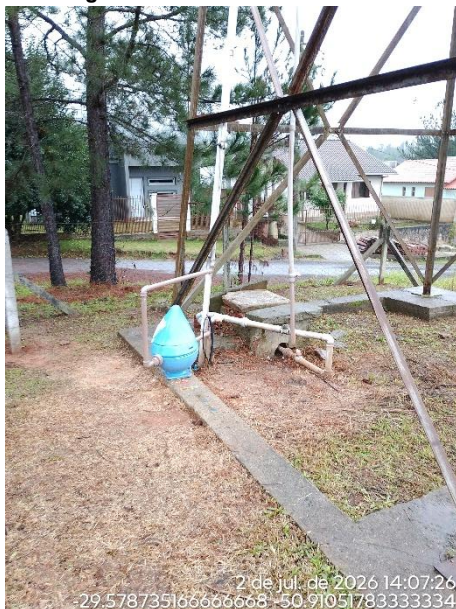
Figura 10 – COR NHZ 16 – Gota.

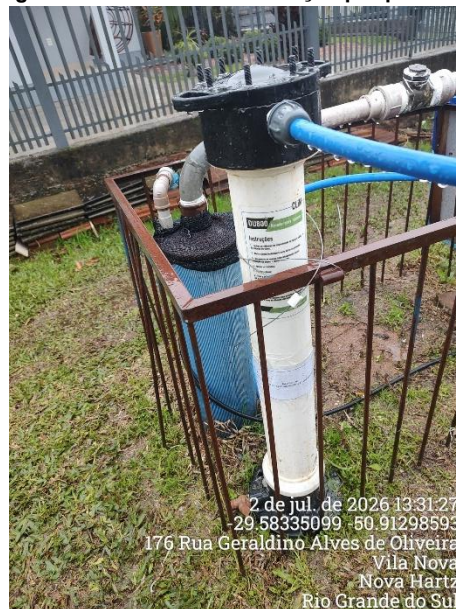
Figura 11 – COR NHZ 13 Cloração por pastilhas.

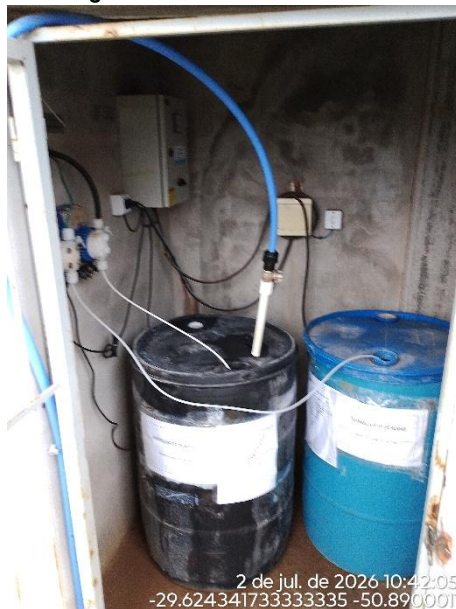
Figura 12 – COR NHZ 17 – Tinhas.

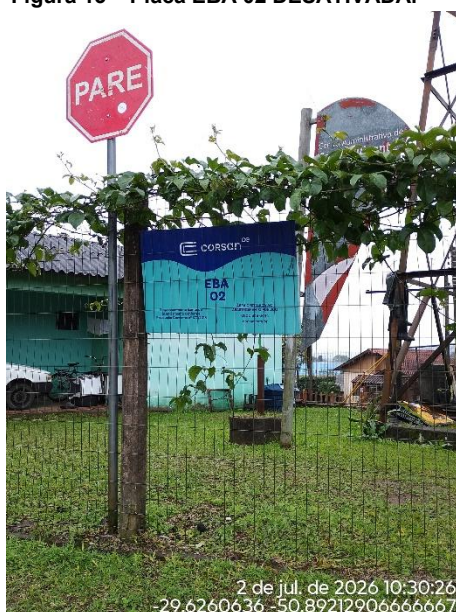
Figura 13 – Placa EBA 02 DESATIVADA.

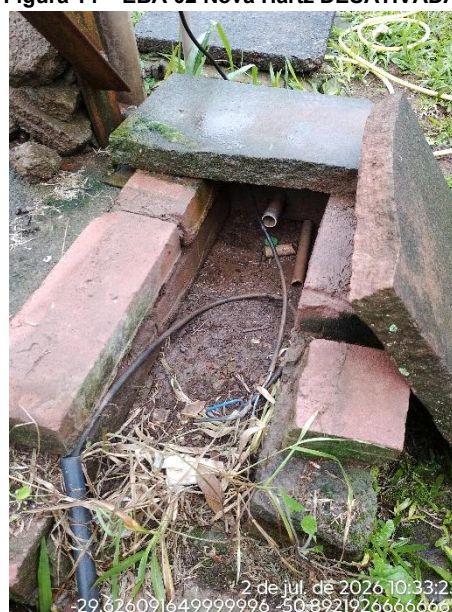
Figura 14 – EBA 02 Nova Hartz DESATIVADA

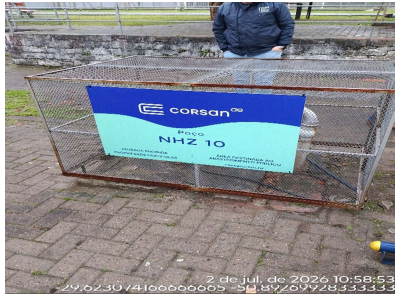
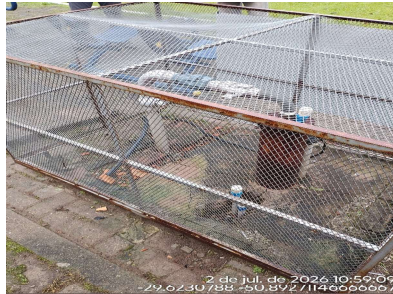
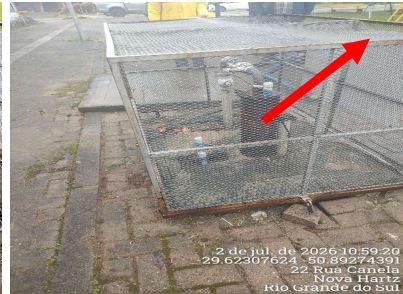
| NC | CÓDIGO DA NC | UNIDADE | Captação Subterrânea - Poço NHZ 10 |
|---|---|---|---|
| 2 | 365 dias | OBSERVAÇÃO | Poço em meio a uma praça pública, com fácil acesso da população ao poço. Cercamento rompido na parte superior. |

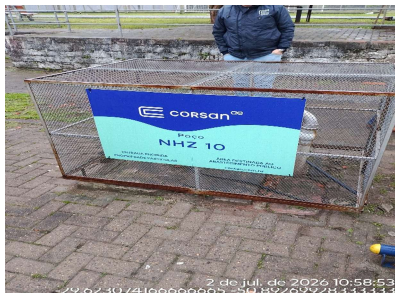
REGISTRO 1

| NC | CÓDIGO DA NC | UNIDADE | Captação Subterrânea - Poço NHZ 10 |
| 2 | A2.13 | CONSTATAÇÃO | Unidade não apresenta mapa de risco ou outra técnica ou ferramenta apropriada referente a saúde e segurança do trabalho |

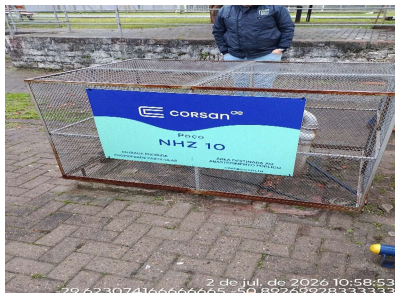
REGISTRO 1

| NC | CÓDIGO DA NC | UNIDADE | Captação Subterrânea - Poço NHZ 10 |
| 3 | A2.26 | CONSTATAÇÃO | Não encaminhar a AGESAN-RS o documento de desativação do poço, conforme solicitado no ofício de aviso de fiscalização: Item 4.1 apresentar todos os dados relativos aos recursos hídricos disponíveis na área de prestação dos serviços e os meios adotados para seu monitoramento e preservação de acordo com a legislação em vigor e as especificações do Anexo C – Avaliação de Disponibilidades Hídricas de Superfície, da NBR-ABNT 12.211, à critério da equipe de fiscalização. |
| 2 | 90 dias | OBSERVAÇÃO | Poço consta como desativado no Anexo II enviado, porém está em condições de operação e não foi enviado comprovação de tamponamento e desativação do poço. |

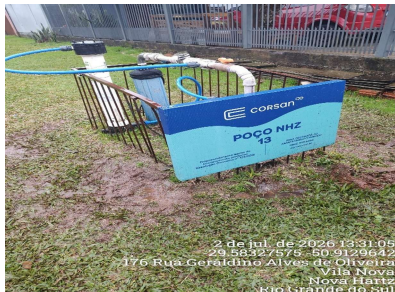
REGISTRO 1

| NC | CÓDIGO DA NC | UNIDADE | Captação Subterrânea - Poço NHZ 13 |
| 5 | A2.2 | <b>CONSTATAÇÃO</b> | Ausência de cercamento ou cercamento danificado |
| 2 | 365 dias | <b>OBSERVAÇÃO</b> | Poço em área aberta, sem cercamento |

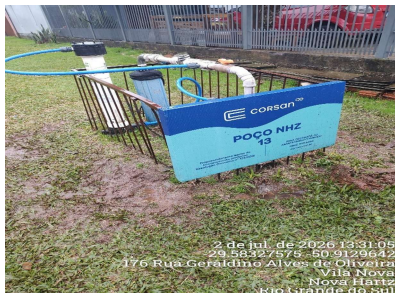
REGISTRO 1

| NC | CÓDIGO DA NC | UNIDADE | Captação Subterrânea - Poço NHZ 13 |
| 6 | A2.8/A2.9 | <b>CONSTATAÇÃO</b> | Quadro elétrico sem dispositivo que impeça ao acesso e operação por pessoas não autorizadas. |
| 2 | 90 dias | <b>OBSERVAÇÃO</b> | Quadro elétrico do poço sem cadeado e/ou outra maneira de impedir acionamento por pessoas estranhas ao serviço. |

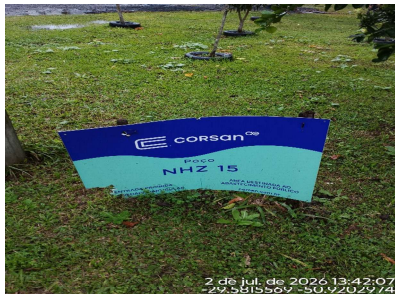
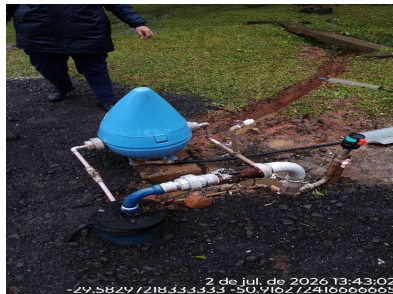
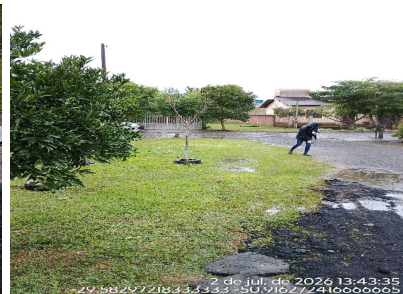
| NC | CÓDIGO DA NC | UNIDADE | Captação Subterrânea - Poço NHZ 15 |
| 9 | A2.2 | CONSTATAÇÃO | Ausência de cercamento ou cercamento danificado |
| 2 | 365 dias | OBSERVAÇÃO | Poço em área aberta, sem cercamento. |

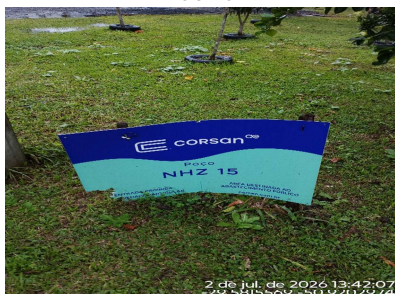
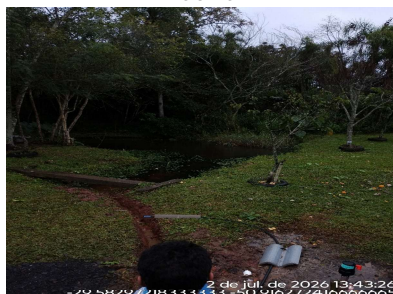
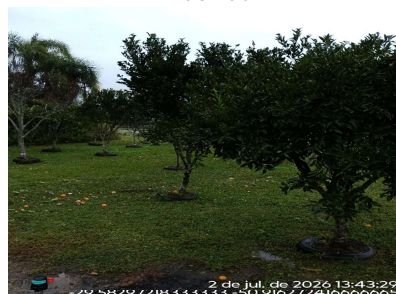
| NC | CÓDIGO DA NC | UNIDADE | Captação Subterrânea - Poço NHZ 15 |
| 2 | 365 dias | <b>OBSERVAÇÃO</b> | Apresentar documentação certificando que a estrutura do poço está protegida de eventuais fontes poluidoras, pois encontra-se próximo de área alagada (onde há criação de peixes) e pomar. |

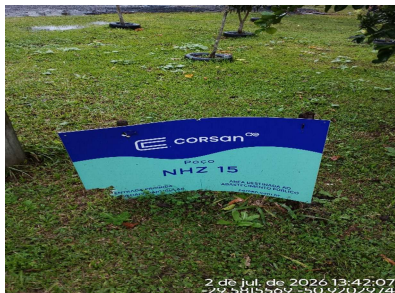
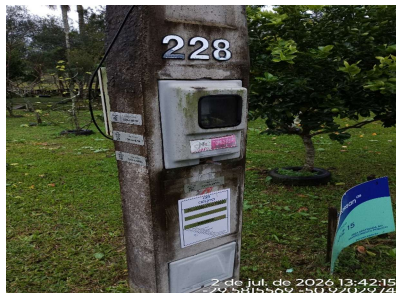
| NC | CÓDIGO DA NC | UNIDADE | Captação Subterrânea - Poço NHZ 15 |
| 11 | A2.8/A2.9 | <b>CONSTATAÇÃO</b> | Quadro elétrico sem dispositivo que impeça ao acesso e operação por pessoas não autorizadas. |
| 2 | 90 dias | <b>OBSERVAÇÃO</b> | Quadro elétrico do poço com fácil acesso devido ao não cercamento da área. Não há cadeado que impeça a abertura. |

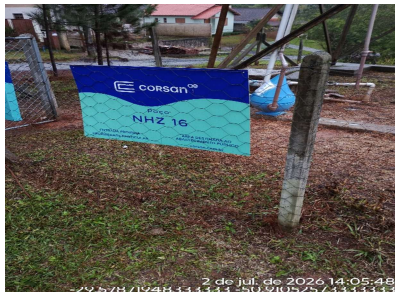
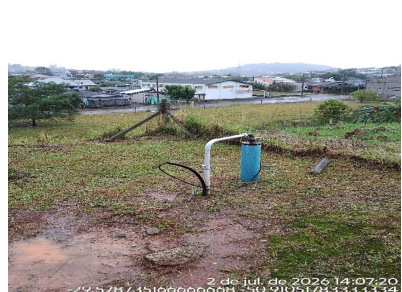
| NC | CÓDIGO DA NC | UNIDADE | Captação Subterrânea - Poço NHZ 16 |
| 14 | A2.2 | CONSTATAÇÃO | Ausência de cercamento ou cercamento danificado |
| 2 | 365 dias | OBSERVAÇÃO | Cercamento precário e com fácil acesso de pessoas não-autorizadas |

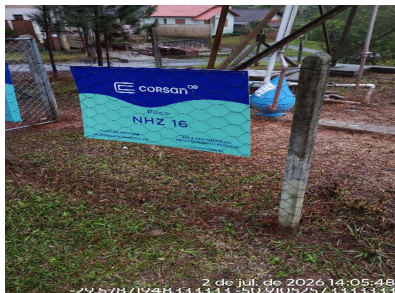
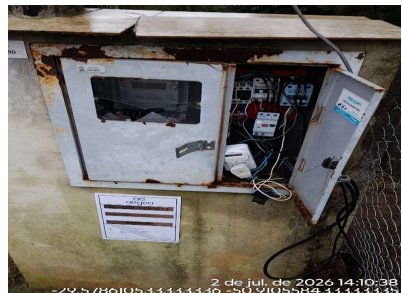
| NC | CÓDIGO DA NC | UNIDADE | Captação Subterrânea - Poço NHZ 16 |
| 15 | A2.8/A2.9 | CONSTATAÇÃO | Quadro elétrico sem dispositivo que impeça ao acesso e operação por pessoas não autorizadas. |
| 2 | 90 dias | OBSERVAÇÃO | Quadro elétrico com vidro quebrado, não impede acesso de pessoas não-autorizadas e com fiação insegura para manuseio de operadores. |

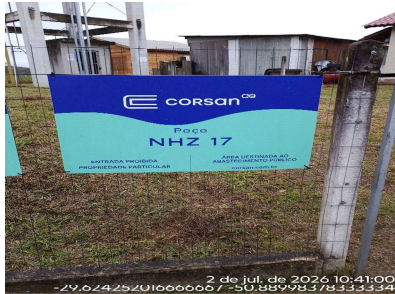
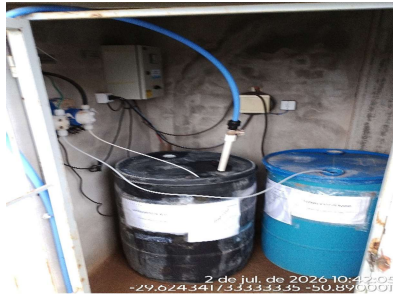
| NC | CÓDIGO DA NC | UNIDADE | Captação Subterrânea - Poço NHZ 17 |
| 2 | 90 dias | OBSERVAÇÃO | Não há placas com a validade dos produtos químicos nas tintas. |

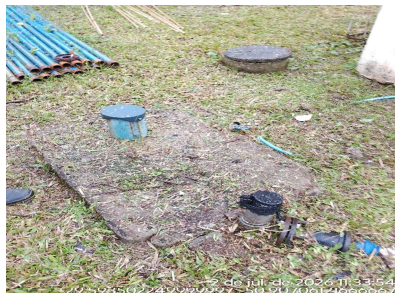
REGISTRO 1

| NC | CÓDIGO DA NC | UNIDADE | Captação Subterrânea - Poço NHZ 18 |
| 20 | A2.1 | CONSTATAÇÃO | Não há identificação por placa ou outro meio. |
| 2 | 365 dias | OBSERVAÇÃO | Poço junto ao reservatório R-3 |

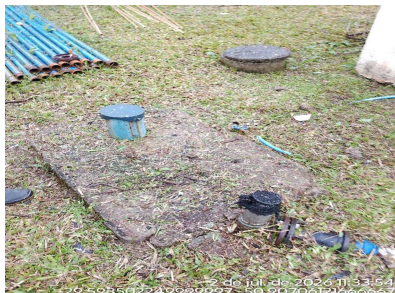
REGISTRO 1

| NC | CÓDIGO DA NC | UNIDADE | Captação Subterrânea - Poço NHZ 18 |
|---|---|---|---|
| 2 | 90 dias | OBSERVAÇÃO | Poço consta como desativado no Anexo II enviado e não foi enviado comprovação de tamponamento e desativação do poço. Embora tenha sua estrutura desmontada. |

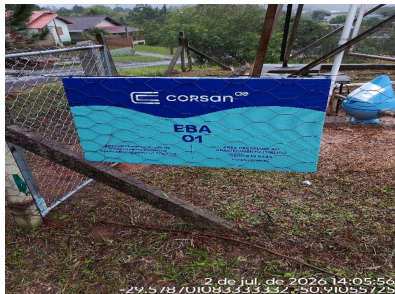
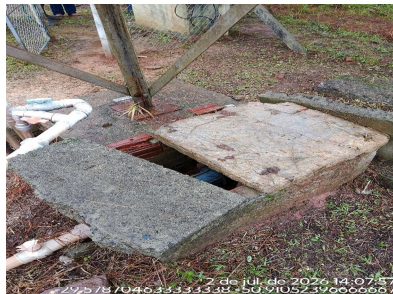
| NC | CÓDIGO DA NC | UNIDADE | EBA - 01 |
| 24 | A3.4 | CONSTATAÇÃO | Ausência de bomba reserva devidamente instalada para acionamento imediato. |
| 2 | 180 dias | OBSERVAÇÃO | Elevatória serve para abastecer o R7 com a água do poço |

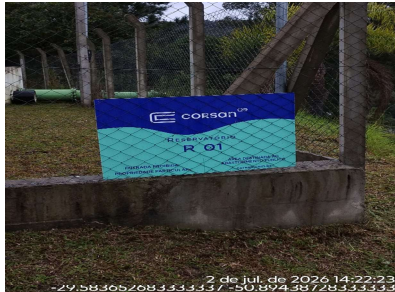
REGISTRO 1

| NC | CÓDIGO DA NC | UNIDADE | Reservatório - R 01 |
| 26 | A5.18 | CONSTATAÇÃO | Unidade não apresenta mapa de risco ou outra técnica ou ferramenta apropriada referente a saúde e segurança do trabalho |

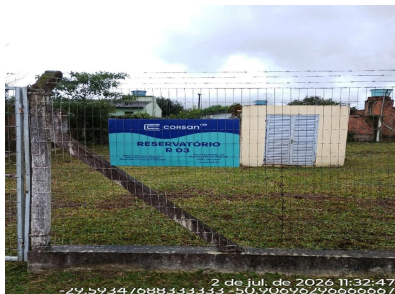
REGISTRO 1

| NC | CÓDIGO DA NC | UNIDADE | Reservatório - R 03 |
| 30 | A5.11 | CONSTATAÇÃO | Ausência de laudo de limpeza do reservatório nos últimos doze meses. |

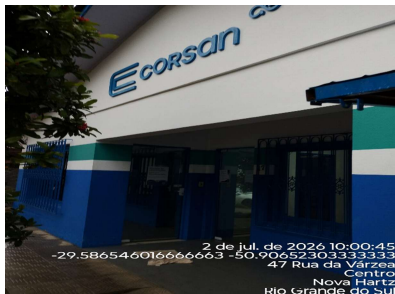
REGISTRO 1

| NC | CÓDIGO DA NC | UNIDADE | Comercial |
| 47 | AE1.2 | CONSTATAÇÃO | Não foi apresentado relatório do parque de hidrometros indicando numeração de cada hidrometro, endereço, e tempo de operação do hidrômetro ativo. |

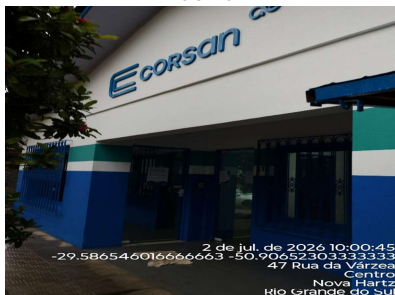
REGISTRO 1

| NC | CÓDIGO DA NC | UNIDADE | Comercial |
| 48 | AE1.7 | CONSTATAÇÃO | Não foi apresentado plano de pesquisa de vazamentos. |
