**REGULAÇÃO**  
**RELATÓRIO TÉCNICO DE FISCALIZAÇÃO N. 1882/2026 – RTF**

**Fiscalização regular no Sistema de  
Abastecimento de Água e Sistema de  
Esgotamento Sanitário de Pelotas/RS,  
regulado pela Agesan-RS.**

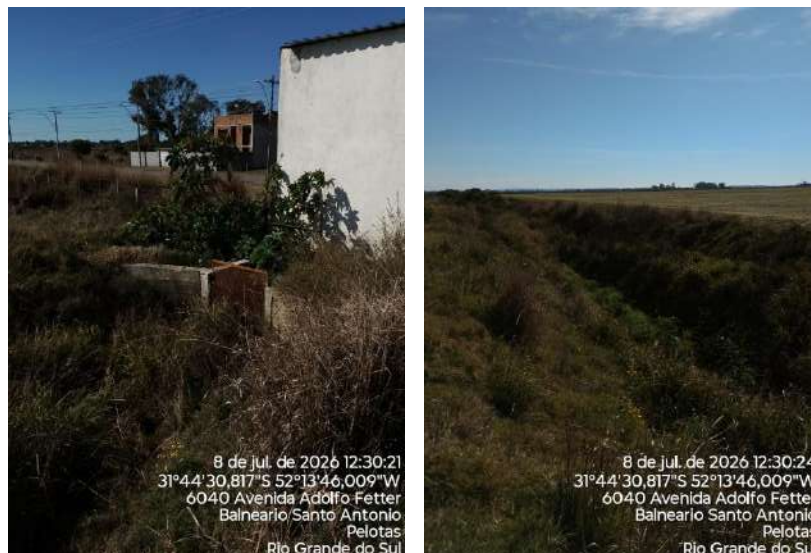
**Figura 01: Identificação da estrutura de captação desativada.**

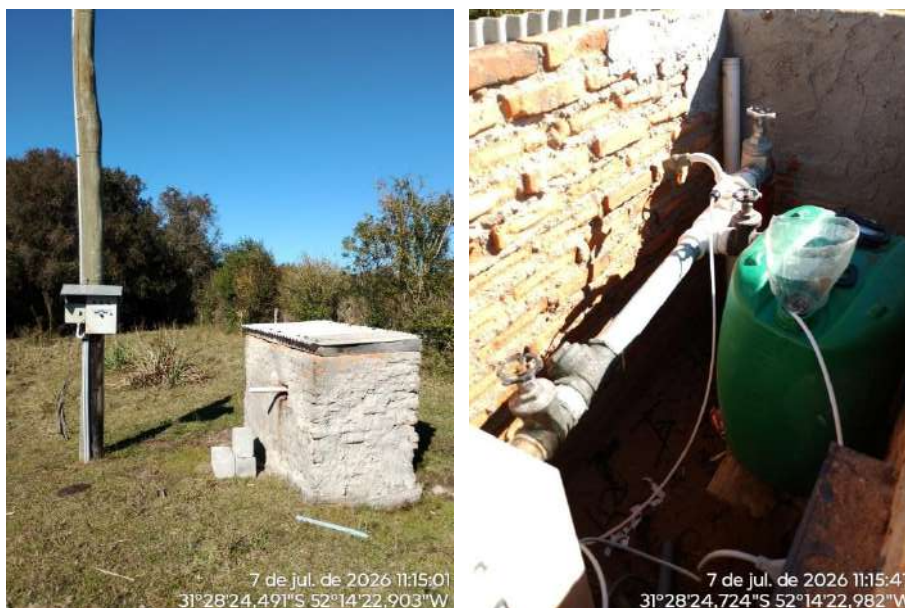
**Figura 02: Poço Corrientes em Pelotas/RS.**

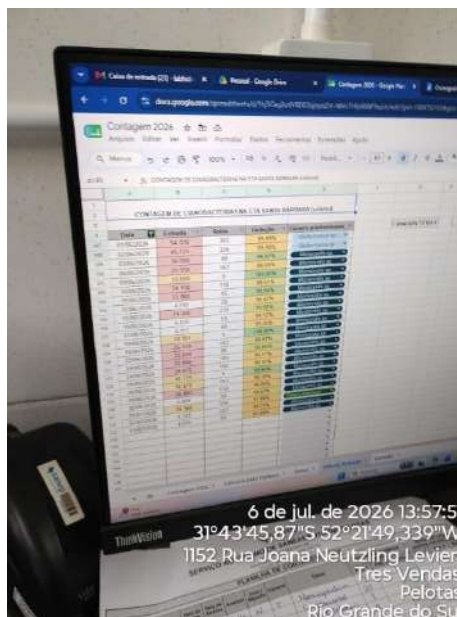
**Figura 03: Contagem de cianobactérias no laboratório central da ETA Santa Bárbara.**

Conforme informado no momento da fiscalização, tal situação de floração de cianobactérias neste manancial tem ocorrido desde o mês de novembro de 2025, sendo como medida de controle adotada a dosagem de carvão ativado no tratamento na dosagem de 75 ppm.

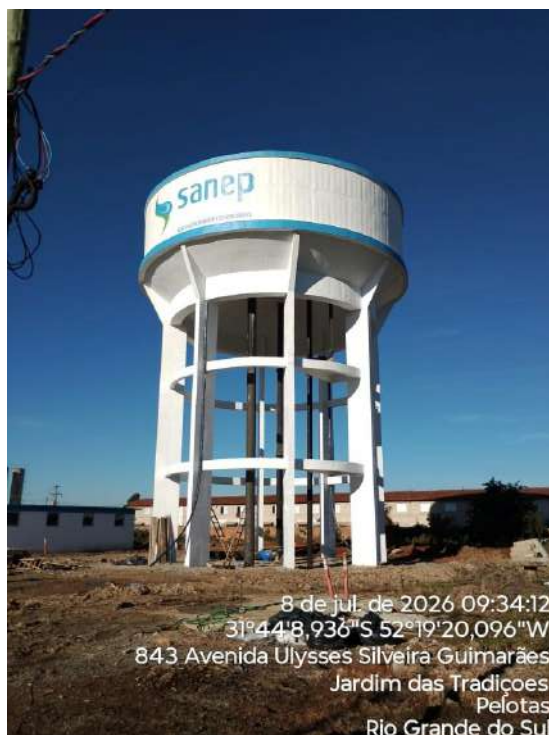
**Figura 05: Identificação do reservatório Jardim das Tradições em obras.**

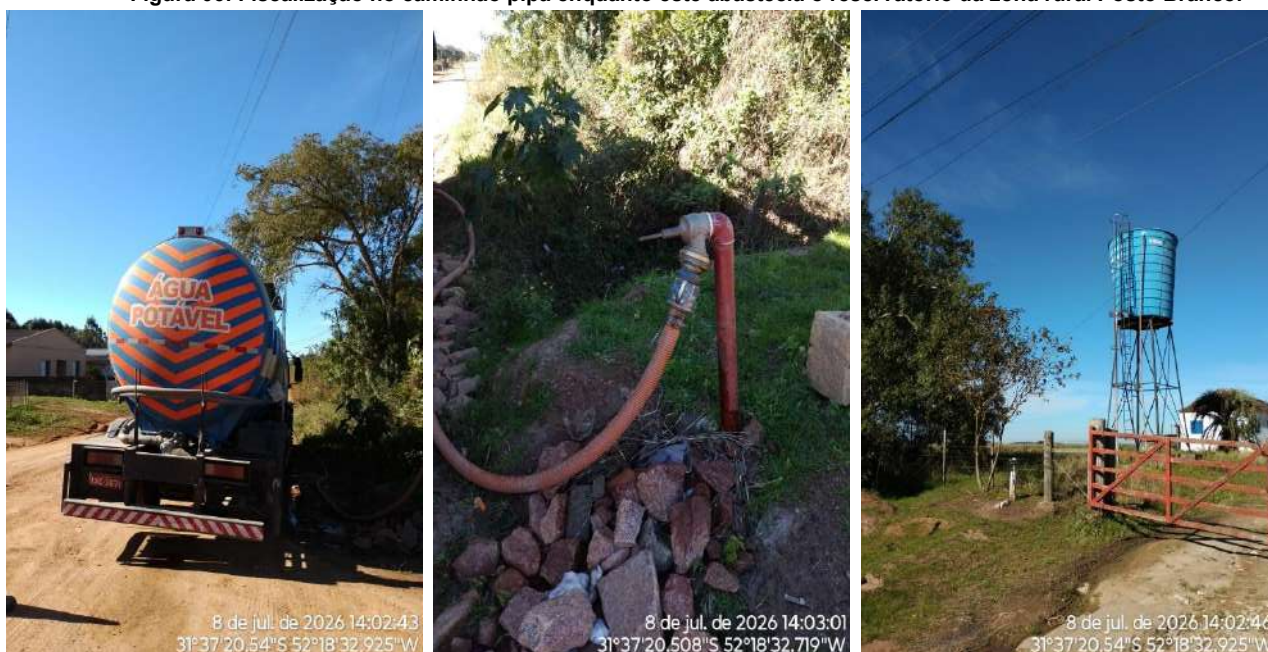
**Figura 06: Fiscalização no caminhão pipa enquanto este abastecia o reservatório da zona rural Posto Branco.**

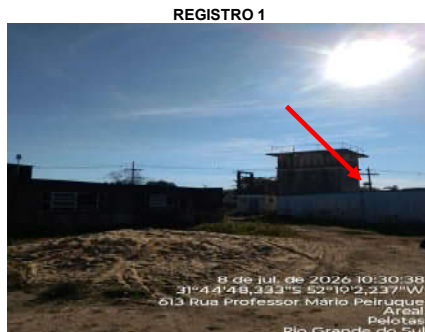
| NC | CÓDIGO DA NC | UNIDADE | RESERVATÓRIO 8 APOIADO 2 |
| 8 | A1.1 | CONSTATAÇÃO | Unidade sem identificação. |

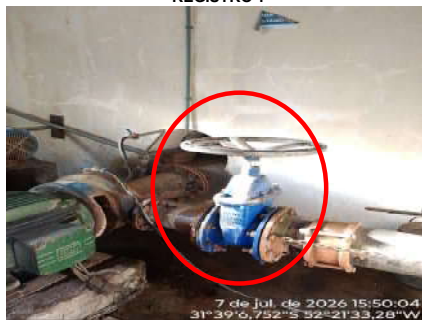
REGISTRO 1

| NC | CÓDIGO DA NC | UNIDADE | ESTAÇÃO DE BOMBEAMENTO DE ÁGUA TRATADA - EBAT ETA Sinot |
|---|---|---|---|
| 10 | A3.5 | <b>CONSTATAÇÃO</b> | Vazamento aparente na tubulação. |

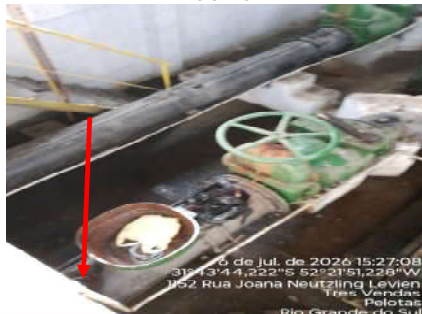
REGISTRO 1

| NC | CÓDIGO DA NC | UNIDADE | ESTAÇÃO DE BOMBEAMENTO DE ÁGUA TRATADA - EBAT ETA Santa Bárbara Usina III Etapa |
| 11 | A3.5 | <b>CONSTATAÇÃO</b> | Vazamento aparente na tubulação. |

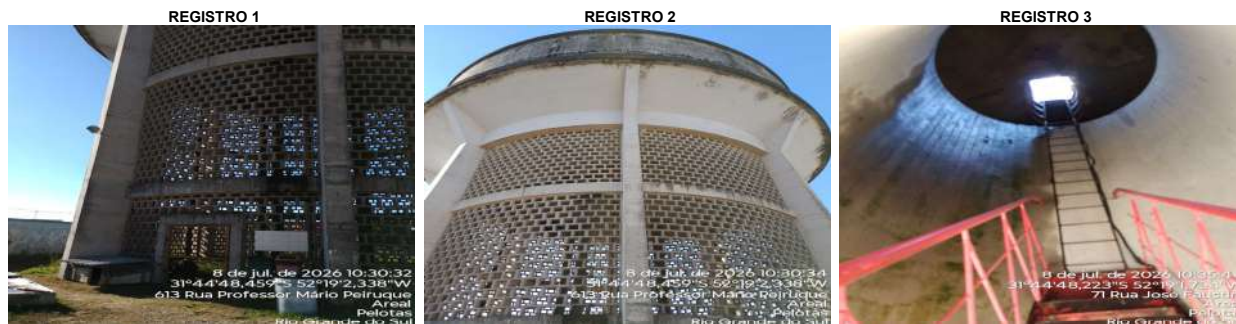
| NC | CÓDIGO DA NC | UNIDADE | RESERVATÓRIO 8 ELEVADO |
|---|---|---|---|
| 32 | A5.12 | <b>CONSTATAÇÃO</b> | Cabo de aterramento do para-raios cortado. |

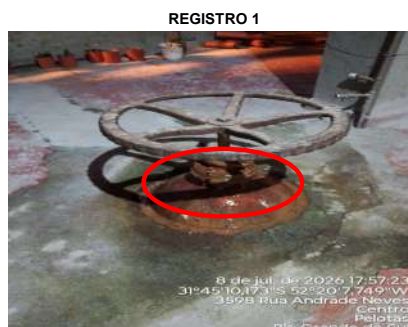
| NC | CÓDIGO DA NC | UNIDADE | ESTAÇÃO DE BOMBEAMENTO DE ÁGUA TRATADA - EBAT no R4 |
| 33 | A3.5 | <b>CONSTATAÇÃO</b> | Vazamento aparente no registro. |

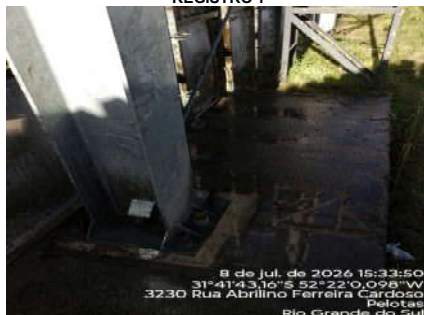
REGISTRO 1

| NC | CÓDIGO DA NC | UNIDADE | RESERVATÓRIO 1 APOIADO SÍTIO FLORESTA |
|---|---|---|---|
| 88 | A5.3 | CONSTATAÇÃO | Vazamento na tubulação. |

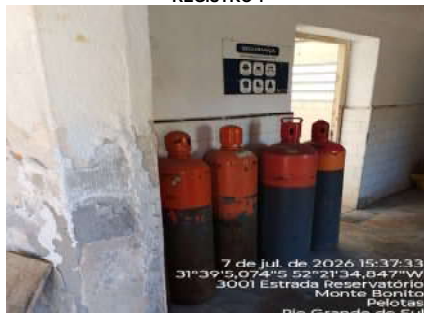
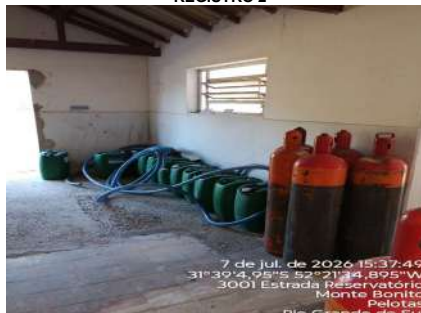
| NC | CÓDIGO DA NC | UNIDADE | ETA Sinnott |
|---|---|---|---|
| 89 | A4.15 | CONSTATAÇÃO | Cilindros de cloro não estão fixados. |

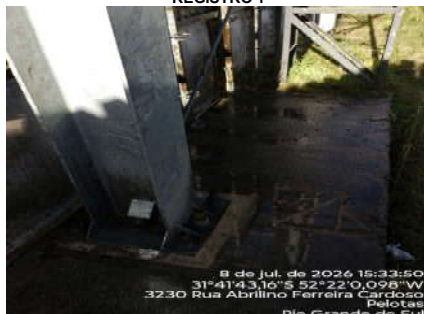
REGISTRO 1

| NC | CÓDIGO DA NC | UNIDADE | RESERVATÓRIO 1 APOIADO SÍTIO FLORESTA |
| 90 | A5.3 | CONSTATAÇÃO | Vazamento na tubulação. |

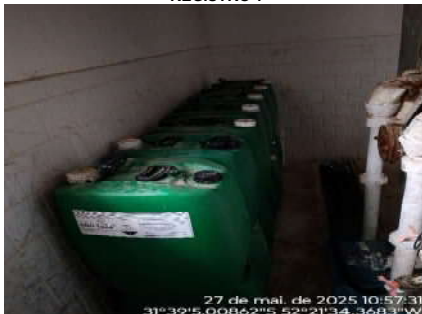
REGISTRO 1

| NC | CÓDIGO DA NC | UNIDADE | ESTAÇÃO DE TRATAMENTO DE ÁGUA - ETA Sinnott |
| 92 | A4.20 | <b>CONSTATAÇÃO</b> | Embalagens vazias de produtos químicos não encaminhadas para destinação final. |

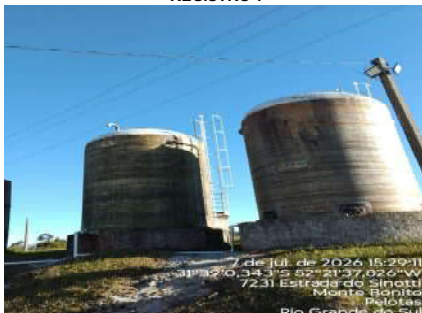
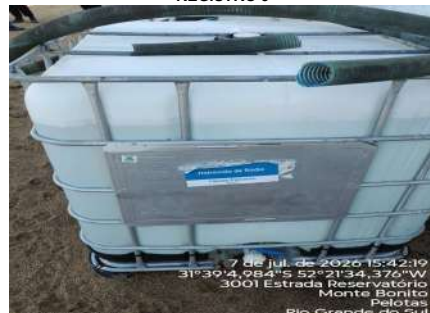
| NC | CÓDIGO DA NC | UNIDADE | ETA Sinnott |
|---|---|---|---|
| 93 | A4.20 | <b>CONSTATAÇÃO</b> | Ausência de área de contenção para armazenamento dos produtos químicos. |
| <b>GRUPO</b> | <b>PRAZO</b> | <b>NÃO CONFORMIDADE</b> | Inexistência de bacia de contenção ou bacia de contenção permite vazamentos. |

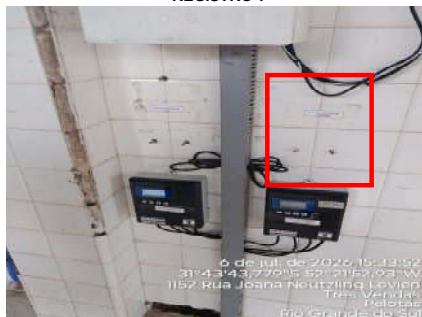
REGISTRO 1

| NC | CÓDIGO DA NC | UNIDADE | ESTAÇÃO DE TRATAMENTO DE ÁGUA - ETA Santa Bárbara |
|---|---|---|---|
| 95 | A4.6 | CONSTATAÇÃO | Macromedidor para Centro não estava instalado no momento da fiscalização |

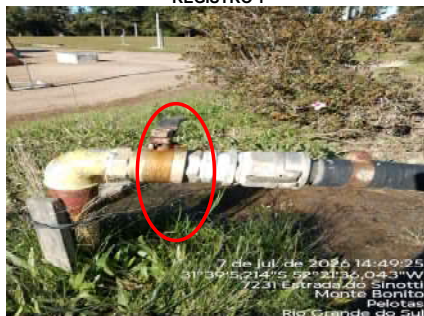
REGISTRO 1

| NC | CÓDIGO DA NC | UNIDADE | ESTAÇÃO DE TRATAMENTO DE ÁGUA - ETA Sinnott |
|---|---|---|---|
| 97 | - | <b>CONSTATAÇÃO</b> | Vazamento aparente de água na tubulação de abastecimento do caminhão pipa. |

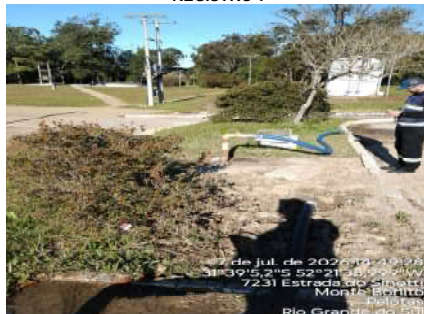
REGISTRO 1

| NC | CÓDIGO DA NC | UNIDADE | ESTAÇÃO DE TRATAMENTO DE ÁGUA - ETA Sinnott |
|---|---|---|---|
| 98 | - | <b>CONSTATAÇÃO</b> | Após a utilização da mangueira que abastece o caminhão pipa, a mesma é lançada em contato direto com o solo, propiciando risco de contaminação na água tratada. |

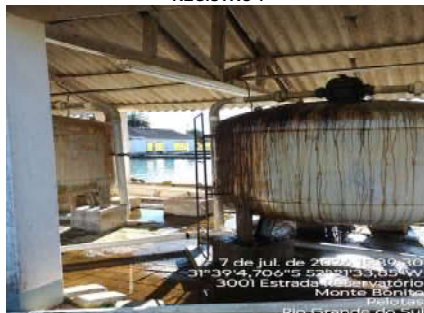
REGISTRO 1

| NC | CÓDIGO DA NC | UNIDADE | ESTAÇÃO DE TRATAMENTO DE ÁGUA - ETA Sinnott |
|---|---|---|---|
| 99 | - | <b>CONSTATAÇÃO</b> | Vazamento aparente no filtro. |

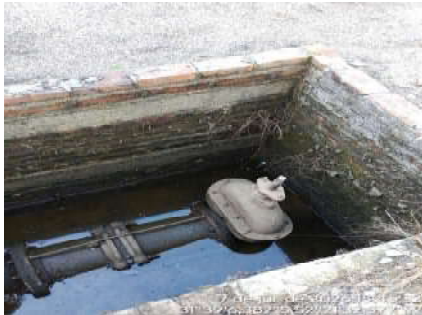
REGISTRO 1

| NC | CÓDIGO DA NC | UNIDADE | ETA Sinnott |
|---|---|---|---|
| 101 | A4.24 | CONSTATAÇÃO | Ausência de grade de proteção. |

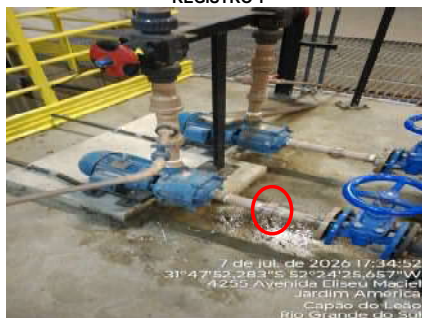
REGISTRO 1

| NC | CÓDIGO DA NC | UNIDADE | ESTAÇÃO DE TRATAMENTO DE ÁGUA - ETA São Gonçalo |
|---|---|---|---|
| 112 | A4.7 | CONSTATAÇÃO | Vazamento aparente em tubulação de bomba de recalque. |

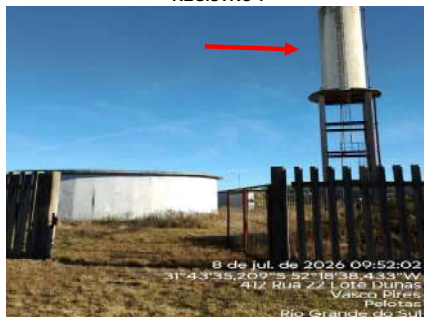
REGISTRO 1

| NC | CÓDIGO DA NC | UNIDADE | RESERVATÓRIO - R Liberdade (elevado) |
| 119 | A5.1 | CONSTATAÇÃO | Unidade sem identificação. |

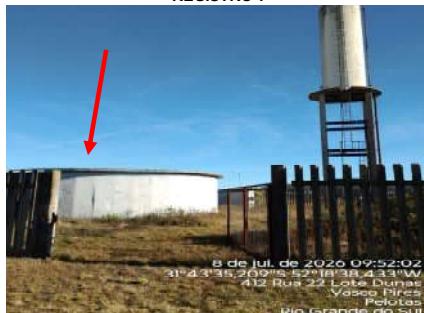
REGISTRO 1

| NC | CÓDIGO DA NC | UNIDADE | RESERVATÓRIO - R Liberdade (apoiado) |
| 120 | A5.1 | CONSTATAÇÃO | Unidade sem identificação. |

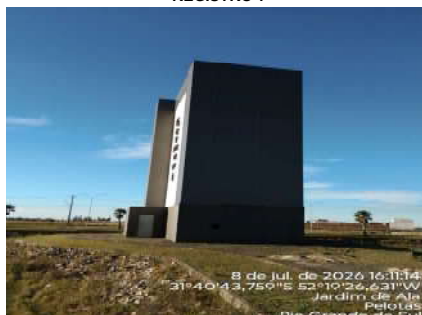
REGISTRO 1

| NC | CÓDIGO DA NC | UNIDADE | RESERVATÓRIO - R Germânia |
| 132 | A5.1 | CONSTATAÇÃO | Unidade sem identificação |

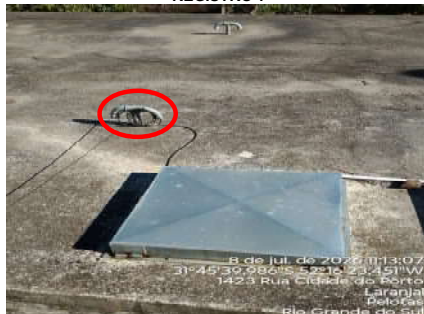
REGISTRO 1

| NC | CÓDIGO DA NC | UNIDADE | R 12 SEMI ENTERRADO |
| 152 | A5.6 | CONSTATAÇÃO | Suspiro sem tela. |

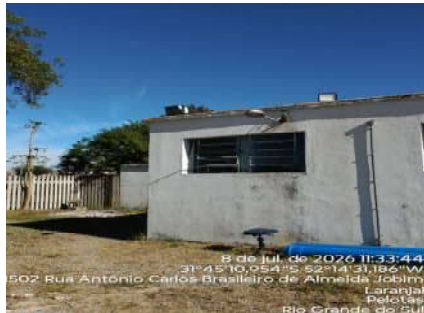
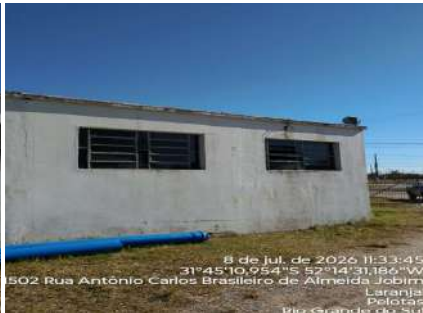
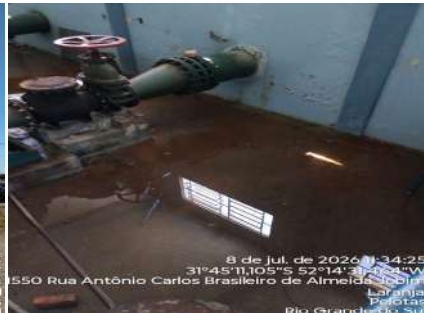
| NC | CÓDIGO DA NC | UNIDADE | EBAT R 15 |
|---|---|---|---|
| 153 | A3.1 | CONSTATAÇÃO | Inexistência de placa de identificação na unidade. |

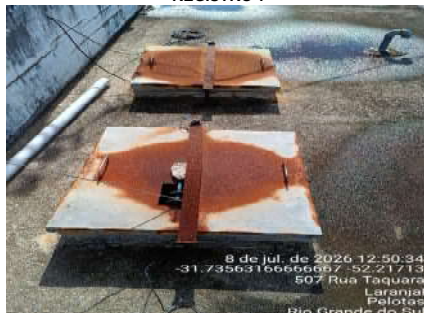
REGISTRO 1

| NC | CÓDIGO DA NC | UNIDADE | RESERVATÓRIO 11 SEMI ENTERRADO |
| 168 | A5.17 | <b>CONSTATAÇÃO</b> | Tampas da abertura do reservatório estão oxidadas. |
