## REGULAÇÃO RELATÓRIO TÉCNICO DE FISCALIZAÇÃO N. 2307/2026 - RTF

**Fiscalização regular no Sistema de  
Abastecimento de Água de Riozinho/RS,  
regulado pela AGESAN-RS.**

### TERMO DE NÃO CONFORMIDADE (TNC)

TNC N.: 2307/2026

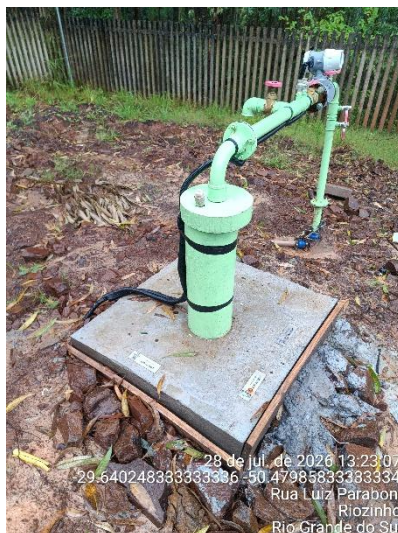
**Figura 1 - Novo poço em construção (09)**

O Sistema de Abastecimento de Água (SAA) de Riozinho/RS é abastecido por água bruta proveniente de captação subterrânea distribuídos pelo município. O sistema conta com quatro poços de captação subterrânea ativos e um em construção (Poço 09), sendo que todos foram fiscalizados pela equipe da Agesan-RS. Cabe destacar que não foram informadas as coordenadas do Poço 09 e o endereço indicado na Ficha Técnica do SAA disponibilizado pela prestadora estava incorreto. Além disso, não foi fornecido cronograma de obras do poço. A nova estrutura pode ser visualizada na Figura 1:

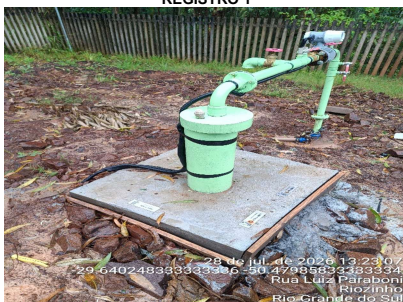
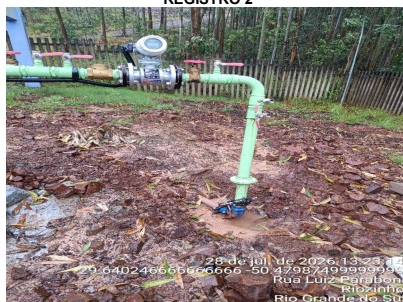
| NC | CÓDIGO DA NC | UNIDADE | Documentação |
|---|---|---|---|
| 2 | 90 dias | <b>OBSERVAÇÃO</b> | O poço 09 está em construção e não foram apresentadas as informações solicitadas no item 3.1.3 do ofício, como a data de conclusão para a unidade. |

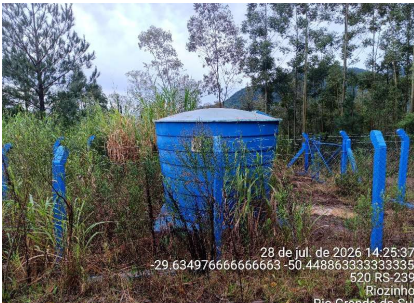
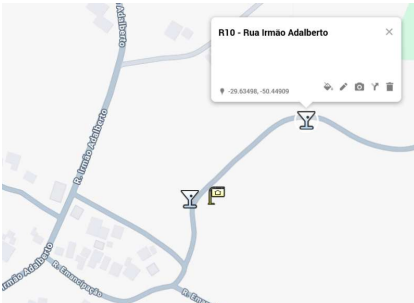
| NC | CÓDIGO DA NC | UNIDADE | Documentação |
|---|---|---|---|
| 2 | 90 dias | OBSERVAÇÃO | Além de não ser exatamente na Rua Irmão Alberto, não foram apresentadas as coordenadas. |

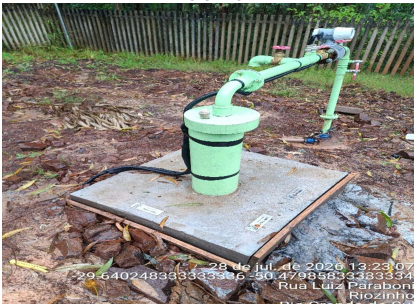
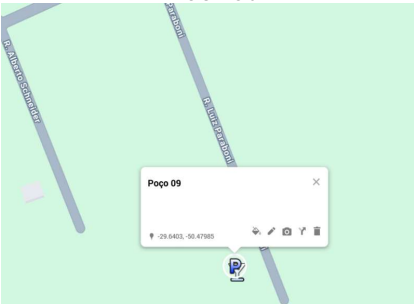
| NC | CÓDIGO DA NC | UNIDADE | Documentação |
|---|---|---|---|
| 15 | - | CONSTATAÇÃO | A localização apresentada do Poço 09 no Anexo II, Ficha Técnica do SAA, não condiz com a verificada em campo. |
| 2 | 90 dias | OBSERVAÇÃO | O endereço apresentado consta na rua Pascoal Brambila, em localidade completamente diferente da localização real do posto, que consta no SIOUT e foi verificada durante a fiscalização. |

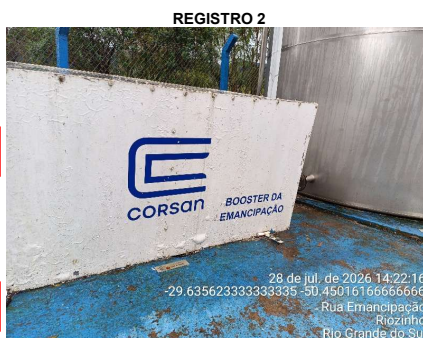
| NC | CÓDIGO DA NC | UNIDADE | Documentação |
|---|---|---|---|
| 17 | - | <b>CONSTATAÇÃO</b> | A coordenada apresentada da EBAT 6 no Anexo II, Ficha Técnica do SAA, não condiz com a verificada em campo. |

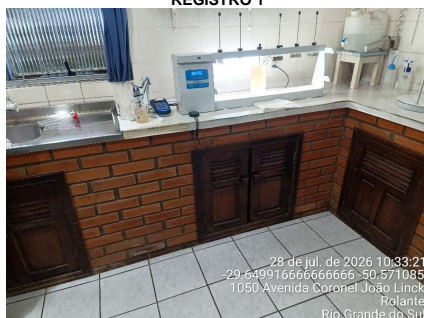
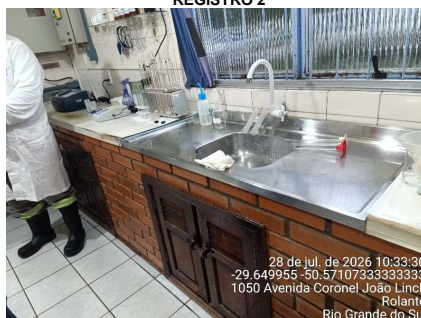
| NC | CÓDIGO DA NC | UNIDADE | Laboratório de água |
|---|---|---|---|
| 24 | A6.13 | <b>CONSTATAÇÃO</b> | Não há identificação nos armários. |

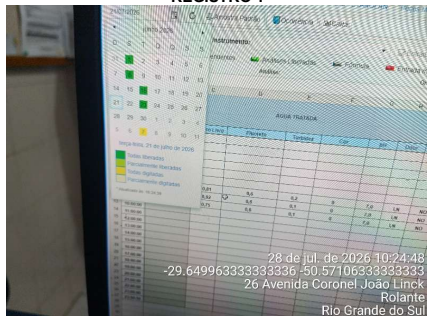
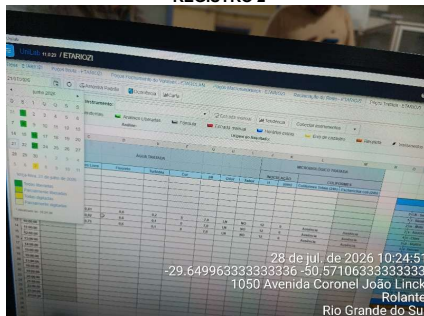
| NC | CÓDIGO DA NC | UNIDADE | Laboratório água |
|---|---|---|---|
| 2 | 90 dias | <b>OBSERVAÇÃO</b> | Ausência de evidência de análises semanais (Turbidez, Cloro Residual Livre, Cor, pH, Fluoretos, Coliformes Totais, Escherichia coli, gosto e odor) entre 28/jun e 04/jul. |

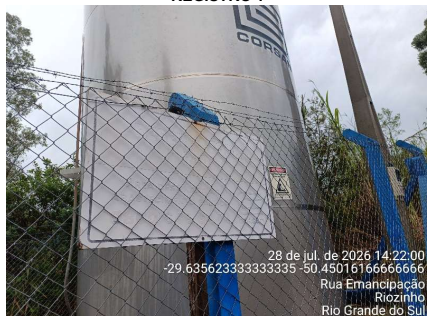
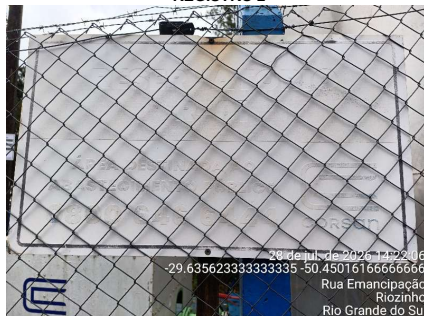
| NC | CÓDIGO DA NC | UNIDADE | R1 |
|---|---|---|---|
| 26 | A5.1 | <b>CONSTATAÇÃO</b> | Placa de identificação do reservatório ilegível. |

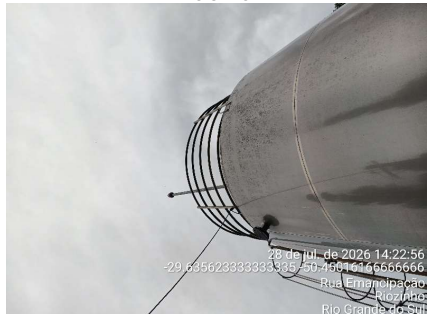
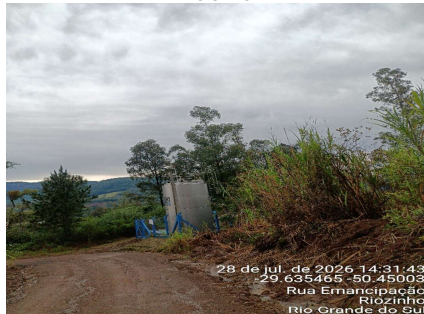
| NC | CÓDIGO DA NC | UNIDADE | R1 |
|---|---|---|---|
| 27 | A5.12 | <b>CONSTATAÇÃO</b> | Estrutura elevada com sistema de proteção contra descargas atmosféricas (SPDA) ausente, realizar instalação do SPDA ou apresentar documento técnico que comprove a dispensa de instalação do SPDA. |
| 2 | 365 dias | <b>OBSERVAÇÃO</b> | Conforme a Carta no 2416/2024 – Suprin/DP, a prestadora de serviços se comprometeu a enviar o laudo avaliando a necessidade de instalação do SPDA, porém o documento não foi enviado. |

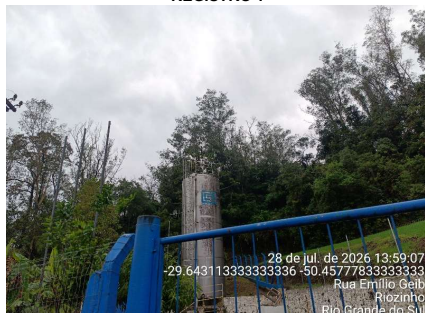
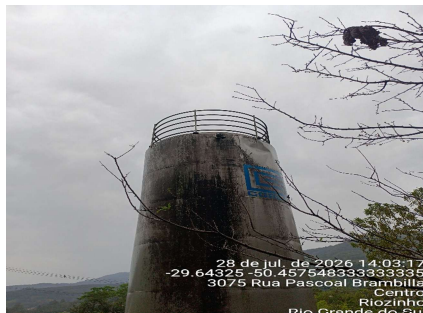
| NC | CÓDIGO DA NC | UNIDADE | R2 |
|---|---|---|---|
| 29 | A5.12 / A5.13 | CONSTATAÇÃO | Estrutura elevada com sistema de proteção contra descargas atmosféricas (SPDA) ausente, realizar instalação do SPDA ou apresentar documento técnico que comprove a dispensa de instalação do SPDA. |
| 2 | 365 dias | OBSERVAÇÃO | Conforme a Carta no 2416/2024 – Suprin/DP, a prestadora de serviços se comprometeu a enviar o laudo avaliando a necessidade de instalação do SPDA, porém o documento não foi enviado. |

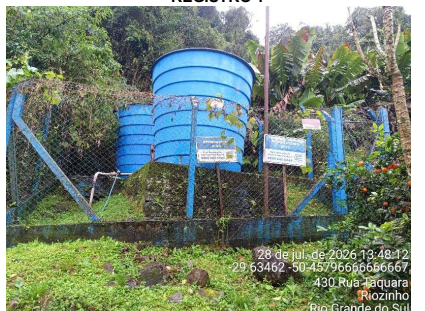
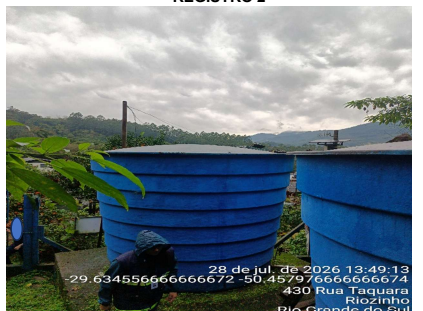
| NC | CÓDIGO DA NC | UNIDADE | R3 |
|---|---|---|---|
| 30 | A5.18 | CONSTATAÇÃO | Unidade não apresenta mapa de risco ou outra técnica ou ferramenta apropriada referente a saúde e segurança do trabalho |

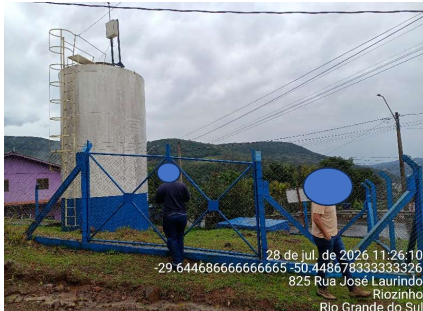
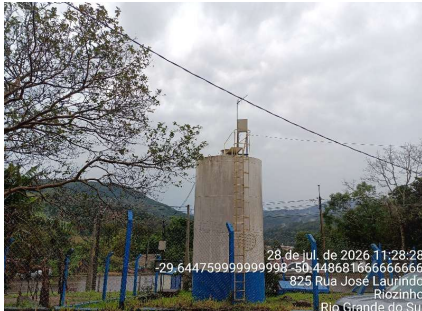
| NC | CÓDIGO DA NC | UNIDADE | R8 |
|---|---|---|---|
| 2 | 365 dias | <b>OBSERVAÇÃO</b> | Conforme a Carta no 2416/2024 – Suprin/DP, a prestadora de serviços se comprometeu a enviar o laudo avaliando a necessidade de instalação do SPDA, porém o documento não foi enviado. |

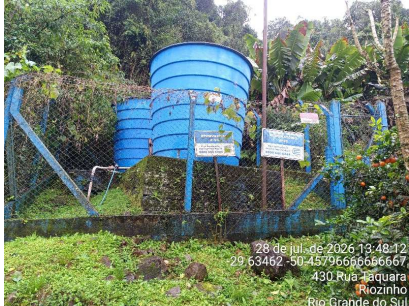
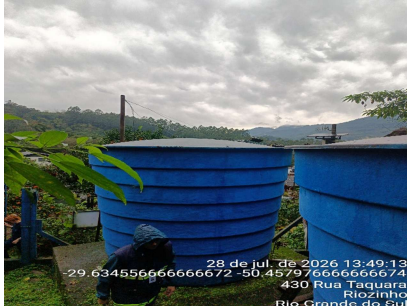
| NC | CÓDIGO DA NC | UNIDADE | R4 |
|---|---|---|---|
| 32 | A5.18 | <b>CONSTATAÇÃO</b> | Unidade não apresenta mapa de risco ou outra técnica ou ferramenta apropriada referente a saúde e segurança do trabalho |

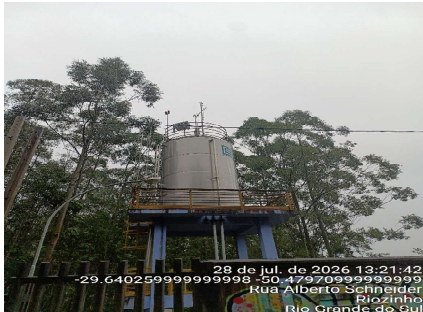
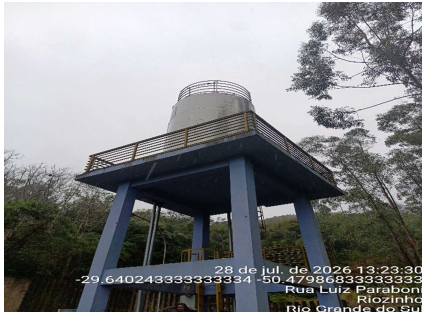
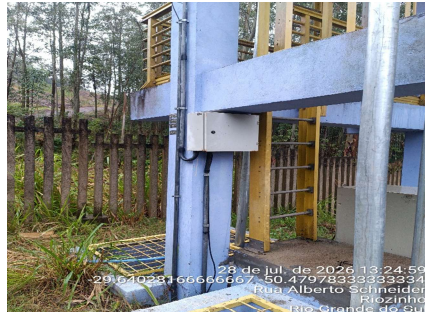
| NC | CÓDIGO DA NC | UNIDADE | R9 |
|---|---|---|---|
| 33 | A5.18 | <b>CONSTATAÇÃO</b> | Unidade não apresenta mapa de risco ou outra técnica ou ferramenta apropriada referente a saúde e segurança do trabalho |

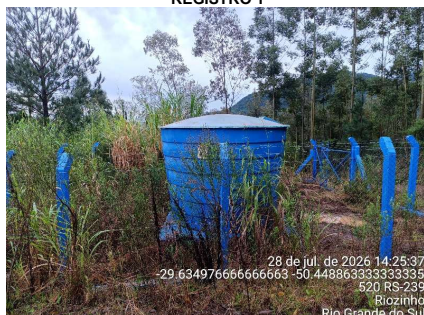
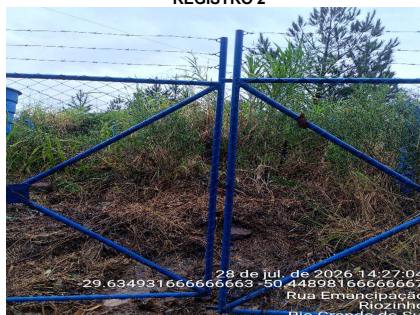
| NC | CÓDIGO DA NC | UNIDADE | R10 |
|---|---|---|---|
| 35 | A5.2 | CONSTATAÇÃO | O portão não possuía cadeado. |

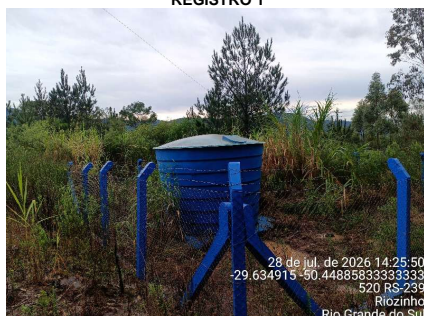
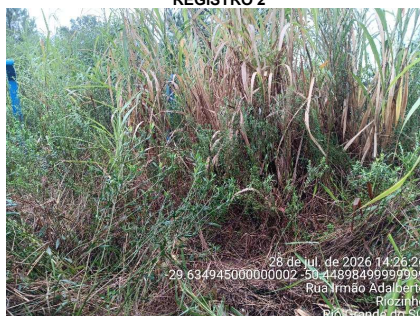
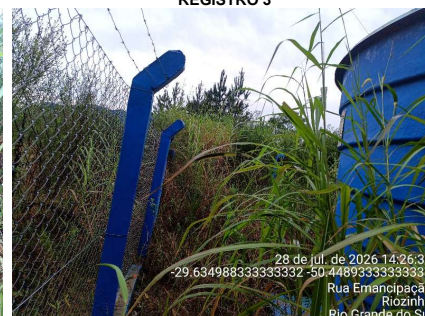
| NC | CÓDIGO DA NC | UNIDADE | R10 |
|---|---|---|---|
| 36 | A5.17 | CONSTATAÇÃO | Presença de vegetação excessiva. |

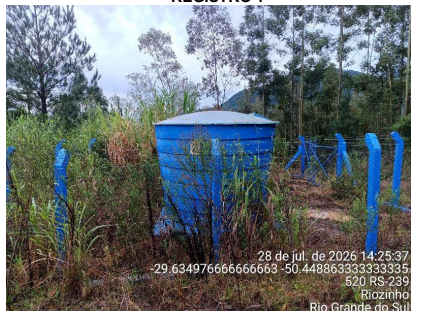
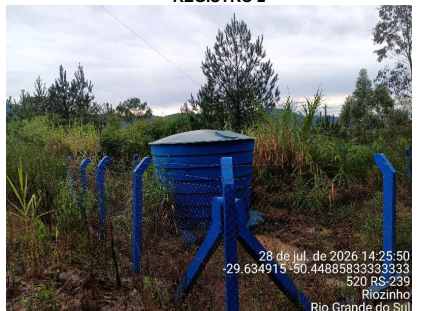
| NC | CÓDIGO DA NC | UNIDADE | R10 |
|---|---|---|---|
| 38 | A5.1 | <b>CONSTATAÇÃO</b> | Identificação ausente ou ilegível. |

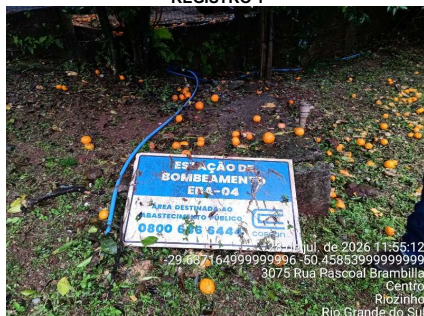
| NC | CÓDIGO DA NC | UNIDADE | EBA 4 |
|---|---|---|---|
| 39 | A3.1 | <b>CONSTATAÇÃO</b> | Placa de identificação caída. |

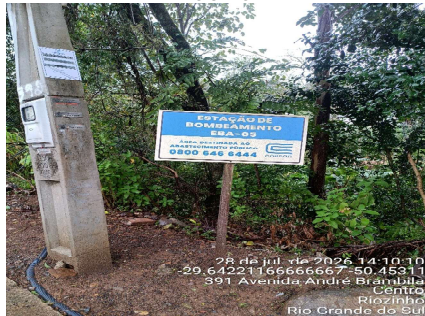
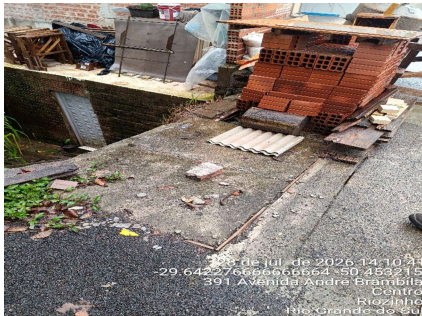
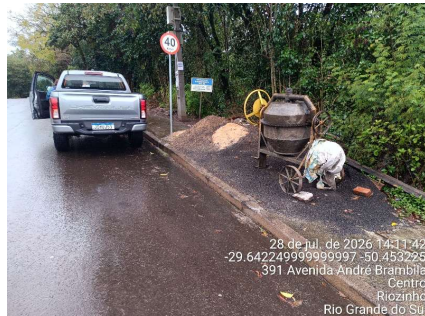
| NC | CÓDIGO DA NC | UNIDADE | EBA 5 |
|---|---|---|---|
| 41 | A3.9 | CONSTATAÇÃO | Materiais/ Resíduos de obra de terceiros acumulados sobre a tampa da câmara das bombas. |

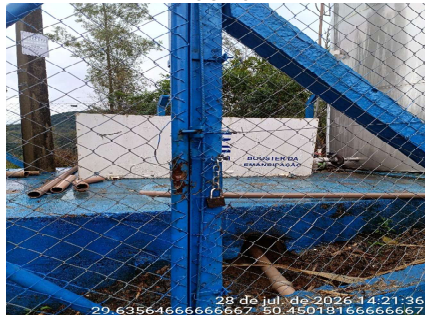
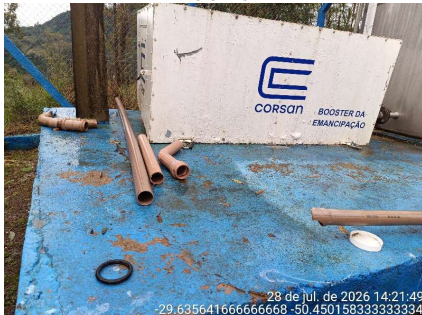
| NC | CÓDIGO DA NC | UNIDADE | EBA 6 |
|---|---|---|---|
| 42 | A3.1 | CONSTATAÇÃO | A identificação não condiz com anexo II encaminhado através do ofício de aviso de fiscalização |
| 2 | 365 dias | <b>OBSERVAÇÃO</b> | No Anexo II a unidade consta apenas como EBA 6, e no local a única identificação apresenta o nome Booster da Emancipação. |

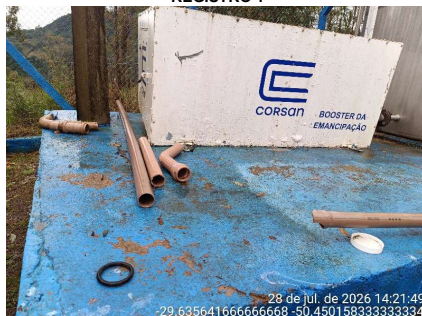
| NC | CÓDIGO DA NC | UNIDADE | EBA 6 |
|---|---|---|---|
| 2 | 90 dias | <b>OBSERVAÇÃO</b> | Tubulações PVC deixadas junto à EBA 6. |

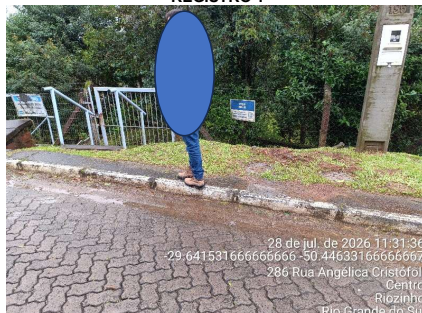
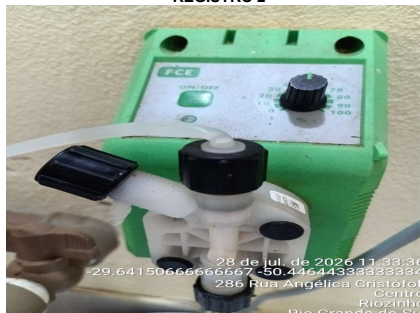
| NC | CÓDIGO DA NC | UNIDADE | POÇO RIO 01 |
|---|---|---|---|
| 44 | A2.10 | <b>CONSTATAÇÃO</b> | Mangueira na saída da bomba dosadora dobrada, prejudicando a dosagem através do estrangulamento em sua saída. |

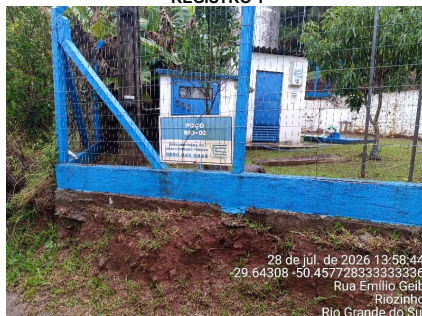
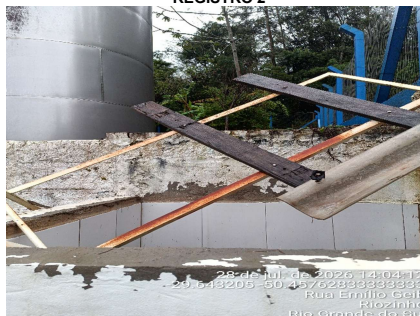
| NC | CÓDIGO DA NC | UNIDADE | POÇO RIO 02 |
|---|---|---|---|
| 45 | A2.10 | <b>CONSTATAÇÃO</b> | Estrutura abandonada sobre a antiga contenção de produtos químicos. |

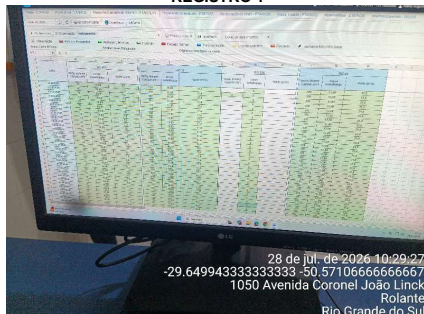
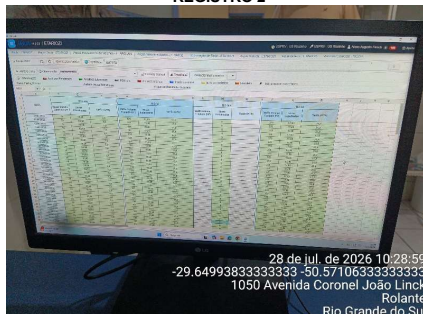
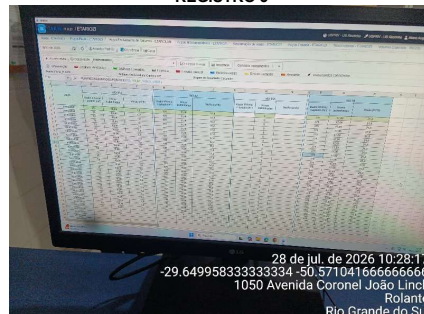
| NC | CÓDIGO DA NC | UNIDADE | POÇO RIO 02 |
|---|---|---|---|
| 2 | 90 dias | <b>OBSERVAÇÃO</b> | POÇO RIO 02 - Dados informados no SIOUT: Tempo de operação: 16 h/dia; Volume máximo diário: 112m³/dia.<br>No sistema Unilab, durante os três meses, foi registrado um volume diário invariável captado de 191 m³. |

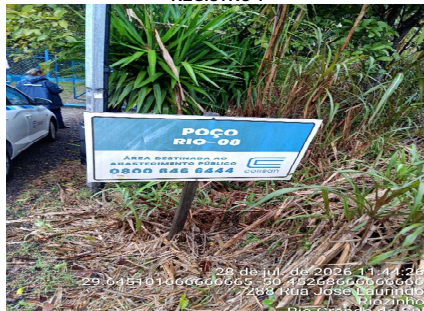
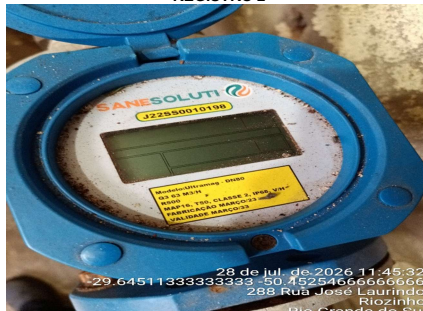
| NC | CÓDIGO DA NC | UNIDADE | POÇO RIO 08 |
|---|---|---|---|
| 47 | A2.17 | <b>CONSTATAÇÃO</b> | O macromedidor não apresentava leitura. |

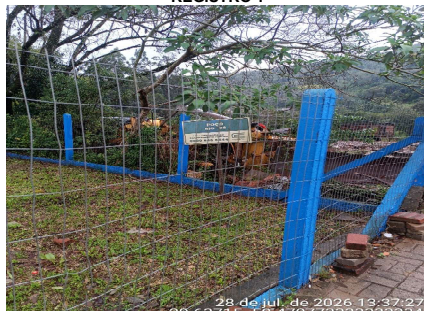
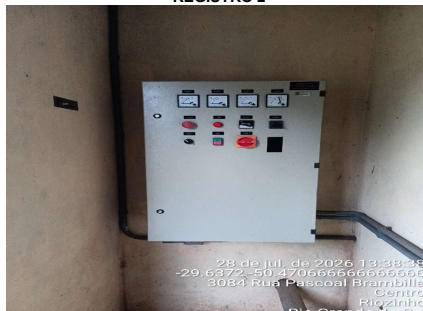
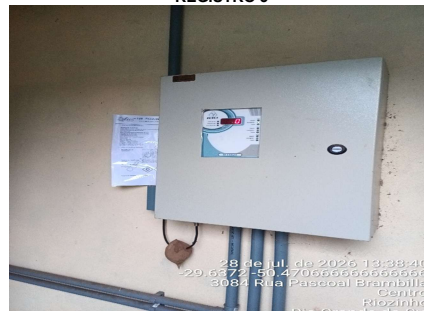
| NC | CÓDIGO DA NC | UNIDADE | POÇO RIO 06A |
|---|---|---|---|
| 48 | A5.18 | <b>CONSTATAÇÃO</b> | Unidade não apresenta mapa de risco ou outra técnica ou ferramenta apropriada referente a saúde e segurança do trabalho |

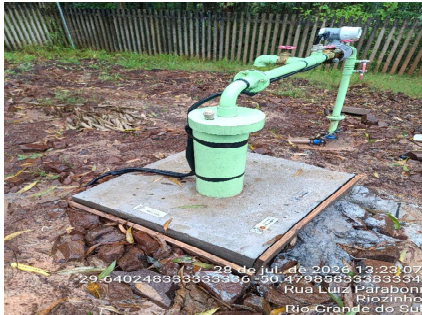
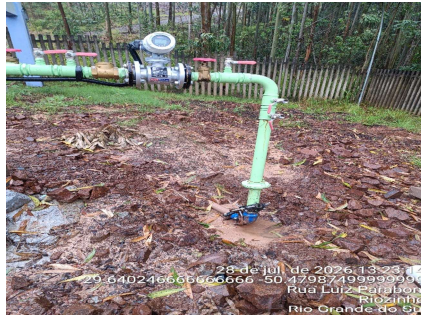
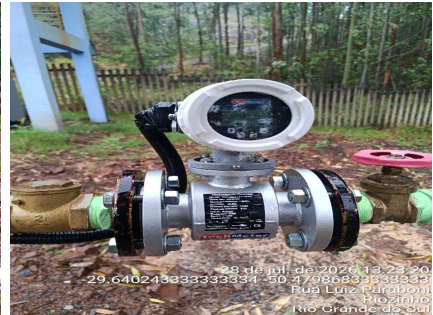
| NC | CÓDIGO DA NC | UNIDADE | POÇO RIO 09 |
|---|---|---|---|
| 2 | 90 dias | <b>OBSERVAÇÃO</b> | Poço perfurado, com macromedidor e conectado na distribuição. Falta o painel de comando e estrutura de tratamento. |
