**REGULAÇÃO**  
**RELATÓRIO TÉCNICO DE FISCALIZAÇÃO N. 2309/2026 - RTF**

**Fiscalização regular no Sistema de  
Abastecimento de Água e Sistema de  
Esgotamento Sanitário de Guaíba/RS.**

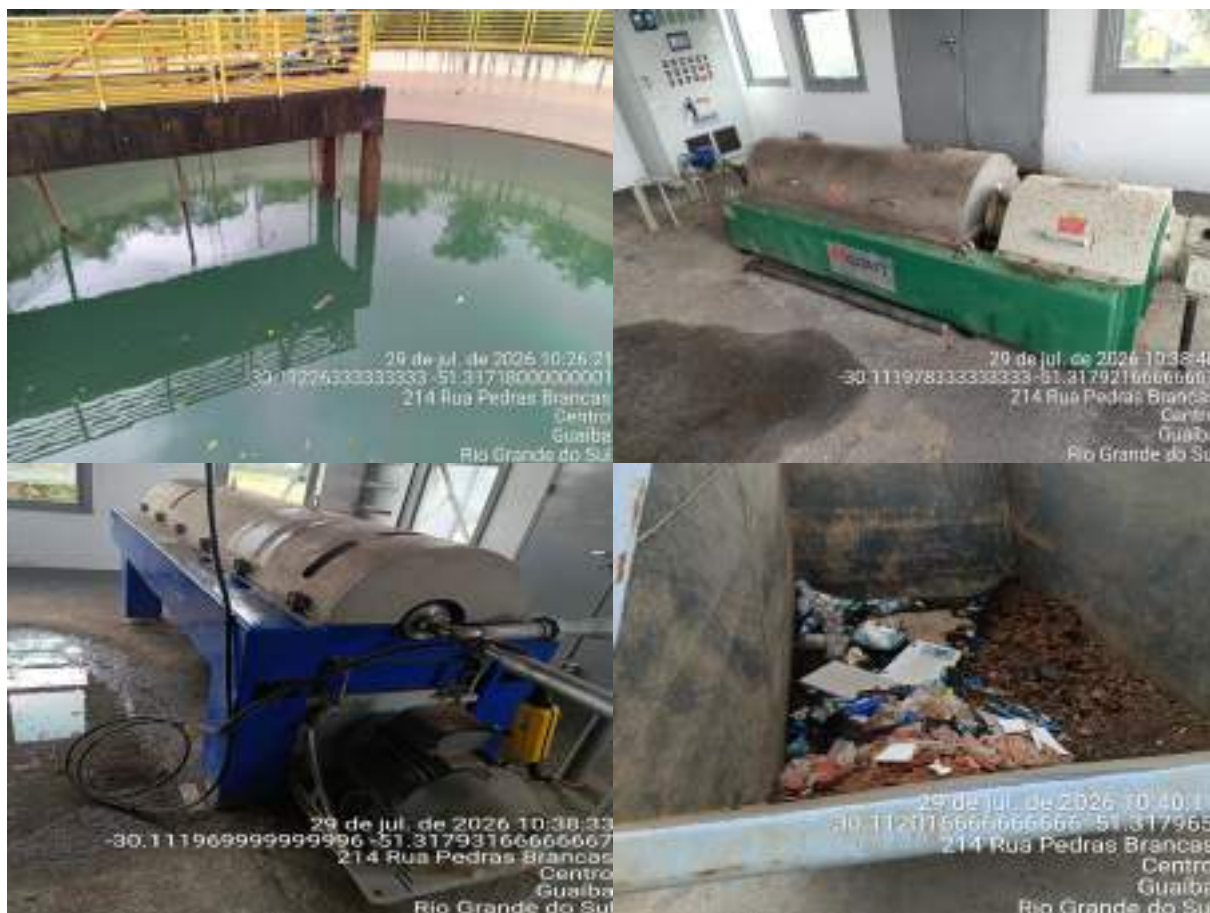
Cabe destacar que o sistema de secagem de lodo e os seus equipamentos estão inoperantes, fazendo com que estes resíduos sejam dispostos no corpo hídrico. As estruturas da unidade podem ser visualizadas na Figura 1:

**Figura 1 - Sistema de secagem de lodo inoperante (tanque de lodo cheio, centrífugas paradas e caçamba com resíduos outros que não o lodo após secagem)**

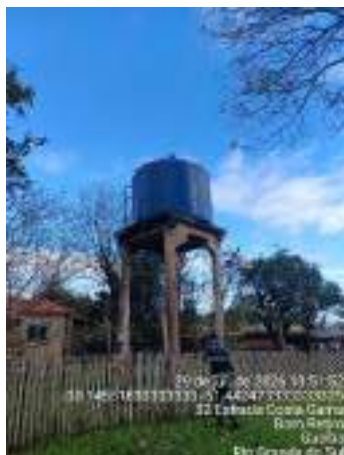
A seguir, nas Figuras 2, 3, e 4 são ilustrados os reservatórios não declarados no Anexo II – Ficha do SAA:

**Figura 2 – Reservatório Logradouro**

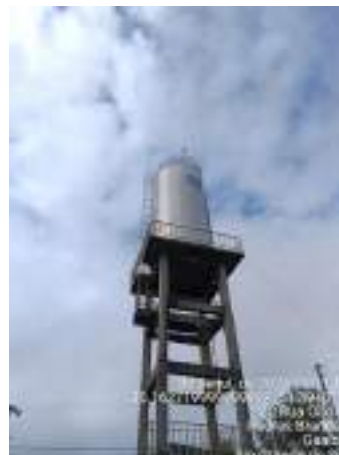
**Figura 3 – Reservatório a oeste de Pedras Brancas**

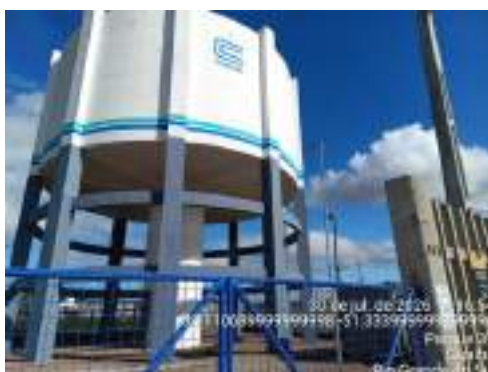
**Figura 4 – Reservatório adicional em Guaíba Park**

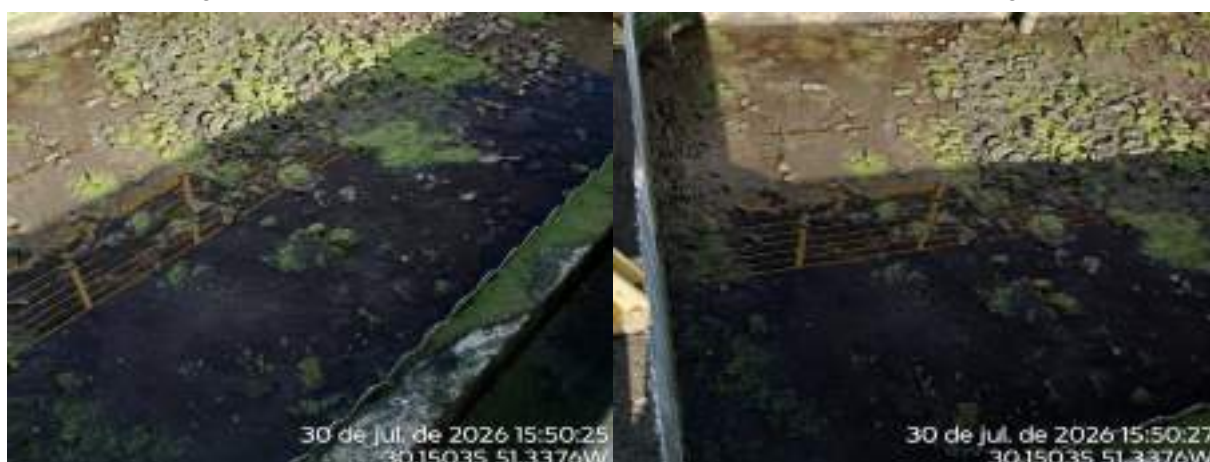
Destaca-se que não foi apresentado nenhum plano de desmobilização da estrutura e recuperação do passivo ambiental para as ETEs não operantes. No caso da ETE Nossa Senhora do Livramento, destaca-se que por ser composta por tanques de alvenaria abertos, acaba se criando um ambiente propenso à proliferação de vetores, conforme visto na Figura 5.

**Figura 5 – Reator UASB da ETE Nossa Senhora do Livramento com acúmulo de água**

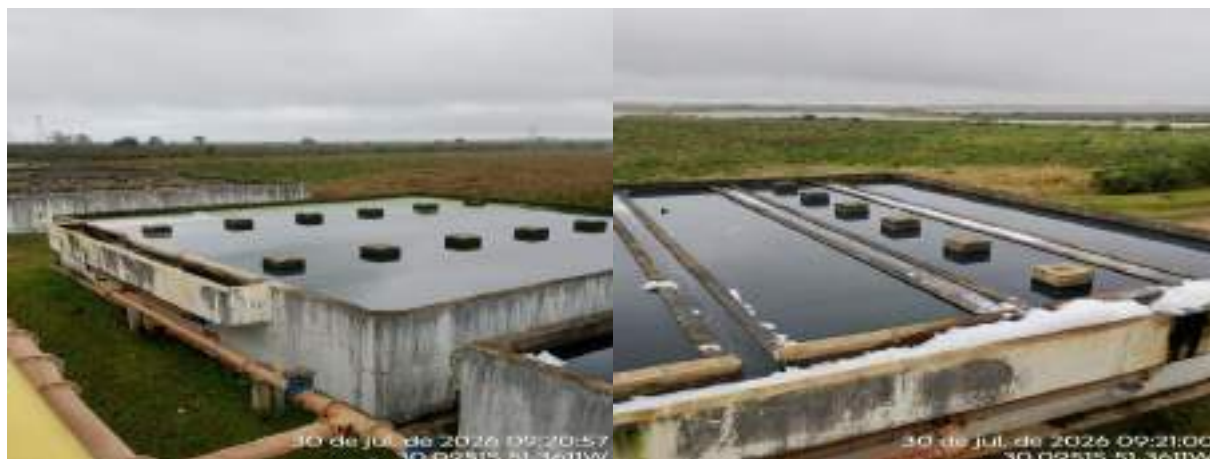
Na contramão do que foi exposto acima, durante a fiscalização foi encontrada uma fonte de ineficiência envolvendo os filtros percoladores biológicos operando afogados (Figura 6), prejudicando a característica original aeróbia da etapa de tratamento.

**Figura 6 – Filtros biológicos percoladores operando afogados**

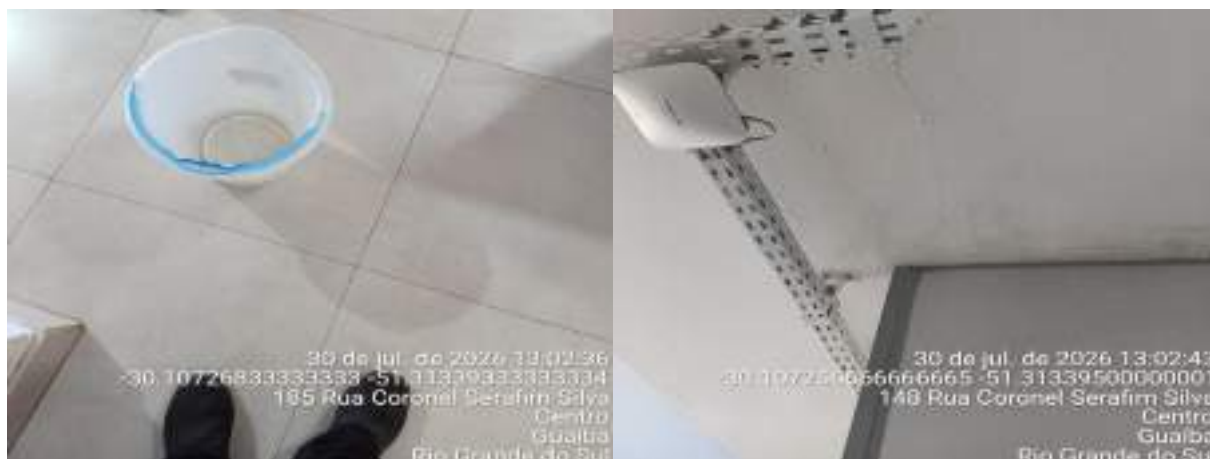
Foi fiscalizada também a área de atendimento comercial da Corsan no município, localizada na Rua Coronel Serafim Silva, número 148, bairro Centro. A unidade estava com o atendimento ao público deslocado para os fundos do prédio, uma vez que a área destinada a isso estava com goteiras e poças d'água devido a uma chuva intensa ocorrida dias antes, como mostra a Figura 7:

**Figura 7 – Balde coletando água de goteiras (esquerda) e goteiras no teto (direita)**

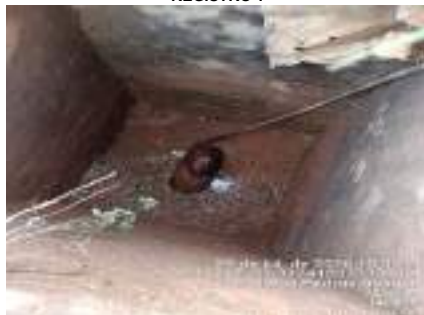
REGISTRO 1

| NC | CÓDIGO DA NC | UNIDADE | ETA 01 |
|---|---|---|---|
| 5 | A4.7 | <b>CONSTATAÇÃO</b> | Vazamento aparente em válvula. |
| 2 | 365 dias | <b>OBSERVAÇÃO</b> | Localização em caixa sob tampa de alvenaria próxima à EBAT 4 |

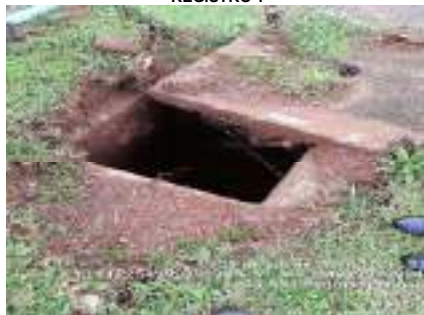
REGISTRO 1

| NC | CÓDIGO DA NC | UNIDADE | ETA 01 |
|---|---|---|---|
| 6 | A4.17 | <b>CONSTATAÇÃO</b> | Estruturas da ETA destampadas. |
| 2 | 90 dias | <b>OBSERVAÇÃO</b> | Tampa de alvenaria e caixa de válvulas próximas à EBAT 4, caixa de alvenaria no chão próximos aos tanques de sulfato de alumínio |

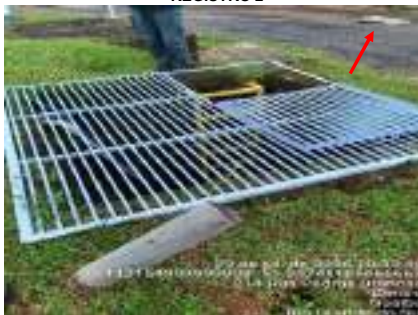
REGISTRO 2

| NC | CÓDIGO DA NC | UNIDADE | ETA 01 |
|---|---|---|---|
| 12 | A4.24 | <b>CONSTATAÇÃO</b> | Acúmulo de água na bacia de contenção do tanque de armazenamento de produto químico, propiciando formação de vetores. |

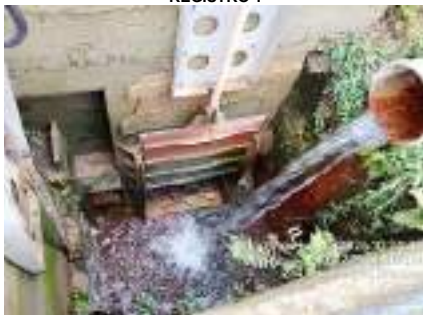
REGISTRO 1

| NC | CÓDIGO DA NC | UNIDADE | R-01A |
|---|---|---|---|
| 15 | A5.4 | CONSTATAÇÃO | Vazamento não aparente em reservatório |
| 2 | 365 dias | OBSERVAÇÃO | Vazamentos oriundos do reservatório em diversos pontos, identificados por cima do solo e no expurgo. |

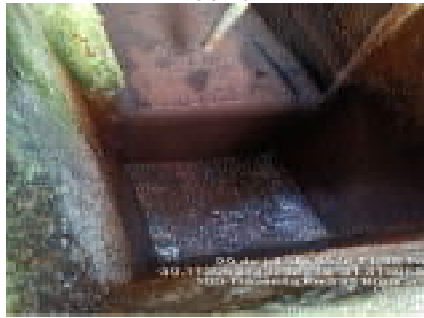
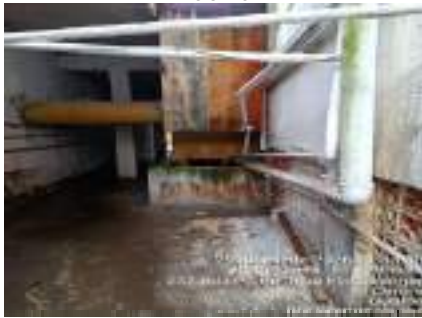
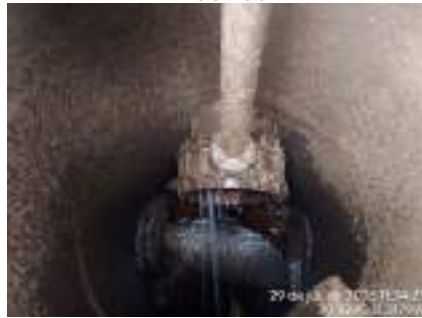
| NC | CÓDIGO DA NC | UNIDADE | ETA 03 |
|---|---|---|---|
| 22 | A4.13 | CONSTATAÇÃO | Vazamento aparente em tubulação/registro |
| 2 | 365 dias | OBSERVAÇÃO | Vazamentos aparentes nas válvulas de expurgo do decantador |

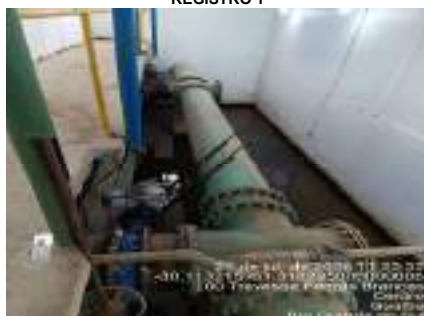
REGISTRO 1

| NC | CÓDIGO DA NC | UNIDADE | ETA 03 |
|---|---|---|---|
| 29 | - | CONSTATAÇÃO | Drenagem da galeria dos filtros insuficiente, gerando acúmulo de água |

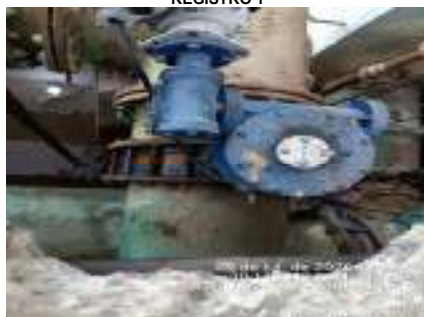
REGISTRO 1

| NC | CÓDIGO DA NC | UNIDADE | ETA 03 |
|---|---|---|---|
| 30 | A4.13 | CONSTATAÇÃO | Vazamento aparente em tubulação |
| 2 | 365 dias | OBSERVAÇÃO | Vazamento em tubulação na galeria de filtros. |

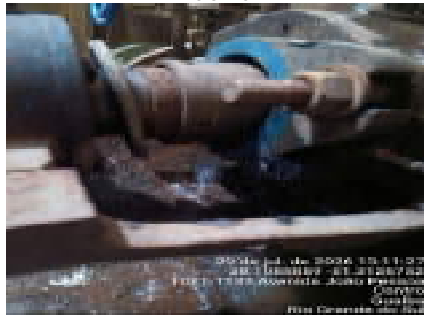
REGISTRO 1

| NC | CÓDIGO DA NC | UNIDADE | EBAB 01 |
|---|---|---|---|
| 40 | A1.10 | CONSTATAÇÃO | Vazamento aparente excessivo através da gaxeta da bomba |
| 2 | 365 dias | OBSERVAÇÃO | Realizada filmagem. Vazamento para lubrificação normal deve ser de gotejamento, porém jorrava água. |

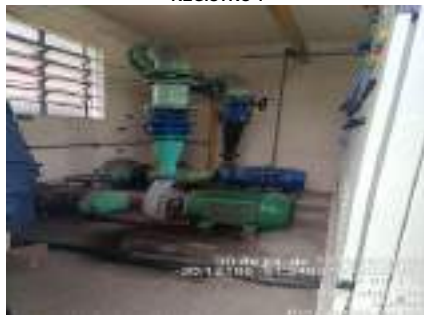
REGISTRO 1

| NC | CÓDIGO DA NC | UNIDADE | EBAT 06 |
|---|---|---|---|
| 47 | A3.5 | CONSTATAÇÃO | Vazamento aparente excessivo através da gaxeta da bomba |
| 2 | 365 dias | <b>OBSERVAÇÃO</b> | GMB 02. Vazamento normal para lubrificação deve ser de gotejamento, porém corria um fio de água perceptível. |

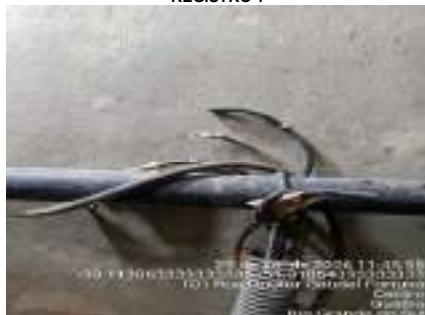
REGISTRO 1

| NC | CÓDIGO DA NC | UNIDADE | EBAT 08 |
|---|---|---|---|
| 51 | A3.7 | <b>CONSTATAÇÃO</b> | Fiação elétrica em condições inadequadas, com fiação exposta. |
| 2 | 90 dias | <b>OBSERVAÇÃO</b> | Terminais de fios expostos (local logo acima da tubulação de sucção do GMB 01) |

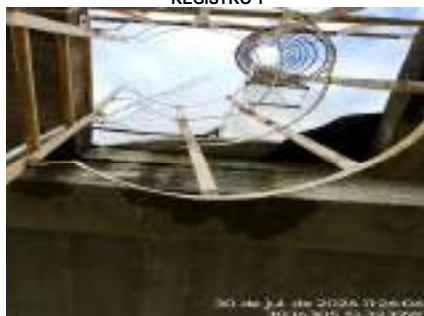
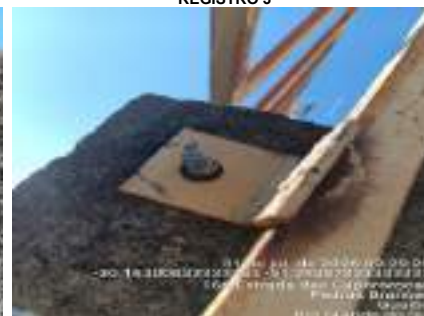
| NC | CÓDIGO DA NC | UNIDADE | R-11 |
|---|---|---|---|
| 83 | A5.5 | <b>CONSTATAÇÃO</b> | A tampa do reservatório com estado avançado de oxidação e sem planicidade geométrica. |

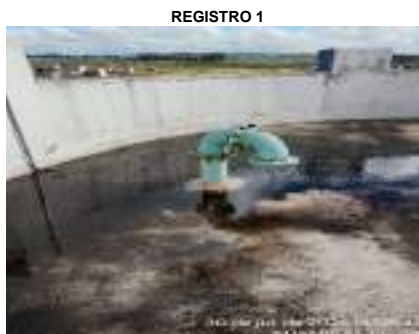
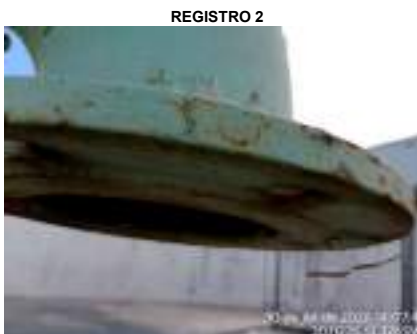
| NC | CÓDIGO DA NC | UNIDADE | R-16 |
|---|---|---|---|
| 99 | A5.4 | CONSTATAÇÃO | O reservatório apresenta vazamentos em um flange, ocasionando perda de água. |

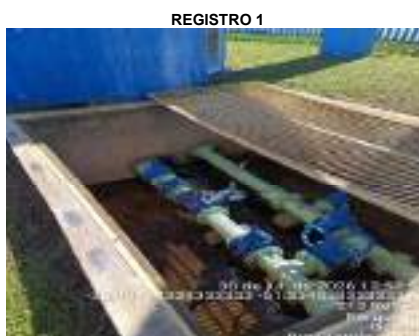
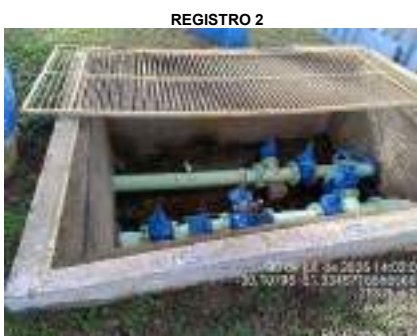
| NC | CÓDIGO DA NC | UNIDADE | R-17 |
|---|---|---|---|
| 102 | A5.16 | CONSTATAÇÃO | Grade da câmara de manobras deslocada. |

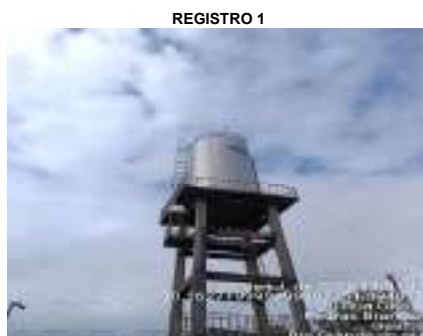
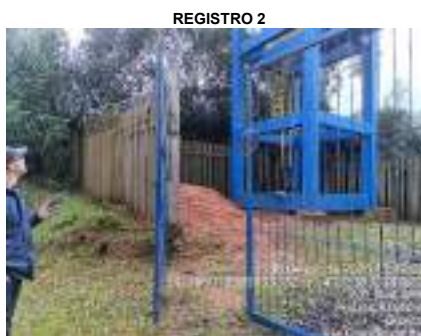
| NC | CÓDIGO DA NC | UNIDADE | Reservatório Adicional em na localidade de Pedras Brancas. |
| 140 | - | <b>CONSTATAÇÃO</b> | Unidade não foi informada no anexo II. |

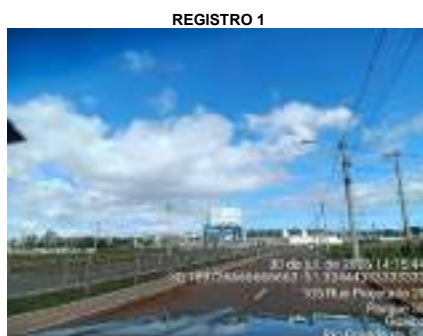
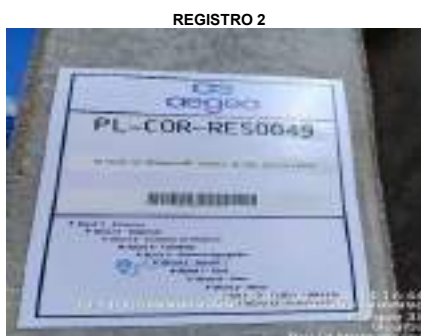
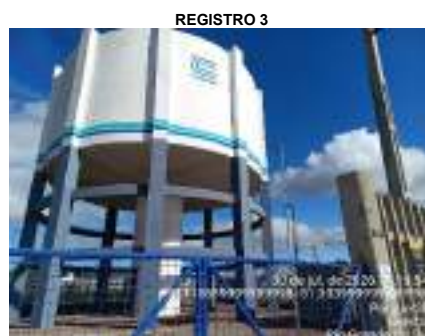
| NC | CÓDIGO DA NC | UNIDADE | Reservatório Adicional no bairro Guaíba Park. |
| 141 | - | <b>CONSTATAÇÃO</b> | Unidade não foi informada no anexo II. |
