## REGULAÇÃO RELATÓRIO DE FISCALIZAÇÃO N. 2411/2026

Fiscalização Sob Demanda por meio de solicitação do Legislativo Municipal para verificar a ocorrência de repavimentação inadequada de vias públicas no município de Santiago/RS.

FISCALIZAÇÃO SOB DEMANDA NO SISTEMA DE ÁGUA E ESGOTO DE SANTIAGO  
PROCESSO 2411/2026

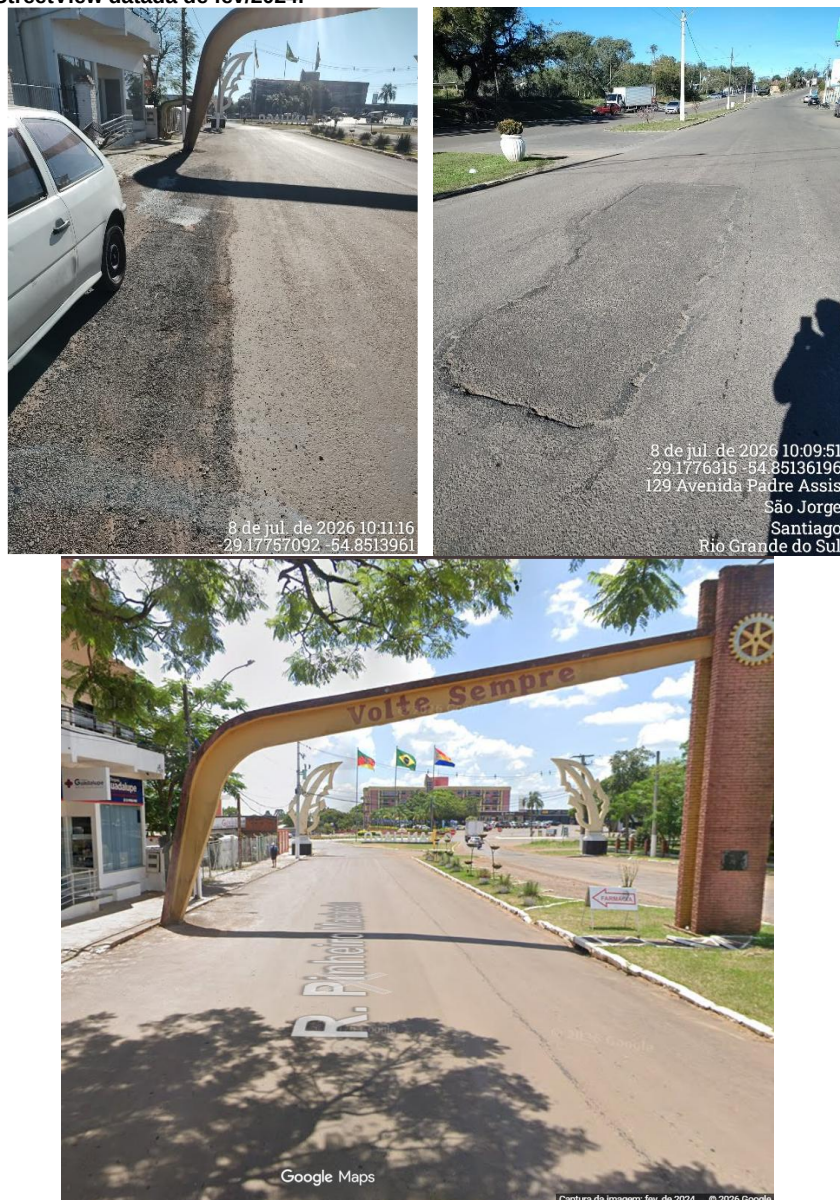
A figura 3 apresenta os registros fotográficos referentes ao Ponto 1. Foi possível observar que foi realizada a remoção do pavimento da via, possivelmente, para realização de algum tipo intervenção necessária na rede de distribuição de água. Contudo, após a execução, a pavimentação não foi recomposta de forma adequada.

**Figura 3 – Registros fotográficos do Ponto 1 da Rua Pinheiro Machado. Erosão e desgaste da via por má pavimentação e comparação com imagem do Google StreetView datada de fev/2024.**

As evidências constatadas *in loco* permitem inferir que estas são decorrentes da etapa de recomposição do pavimento em obras realizadas pela Corsan na rede de distribuição de água. Desta forma, a prestadora de serviço deve tomar as medidas necessárias para executar a pavimentação da via.

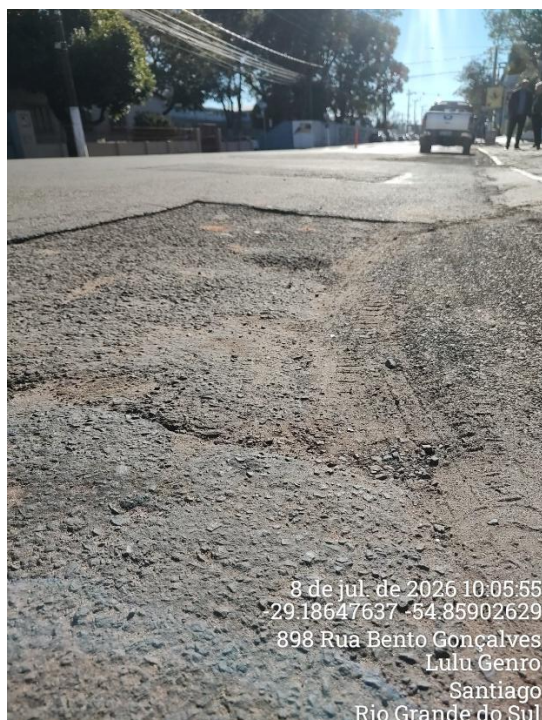
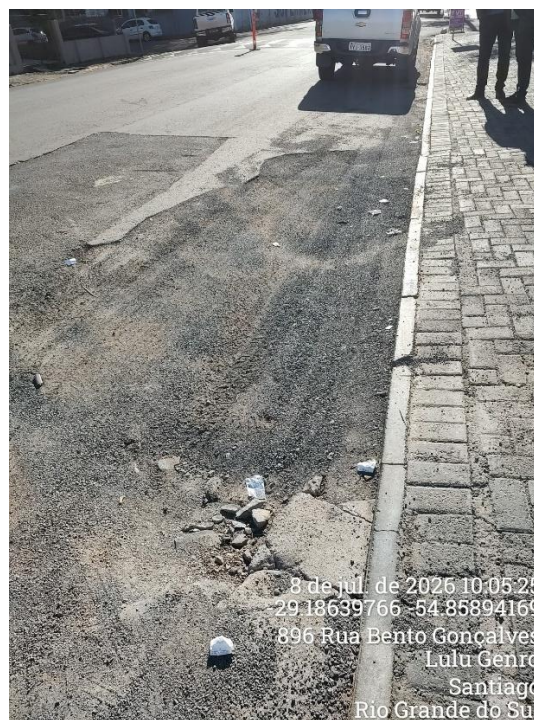
Na Figura 4 é possível visualizar a localização do Ponto 2 fiscalizado na Rua Bento Gonçalves. Foi possível observar que foi realizada a remoção do pavimento da via (Figura 5), possivelmente, para realização de algum tipo intervenção necessária na rede de distribuição de água. Contudo, após a execução, a pavimentação não foi recomposta de forma adequada.

Figura 5 – Registros fotográficos do Ponto 2 da Rua Bento Gonçalves. Erosão e desgaste da via por má pavimentação.

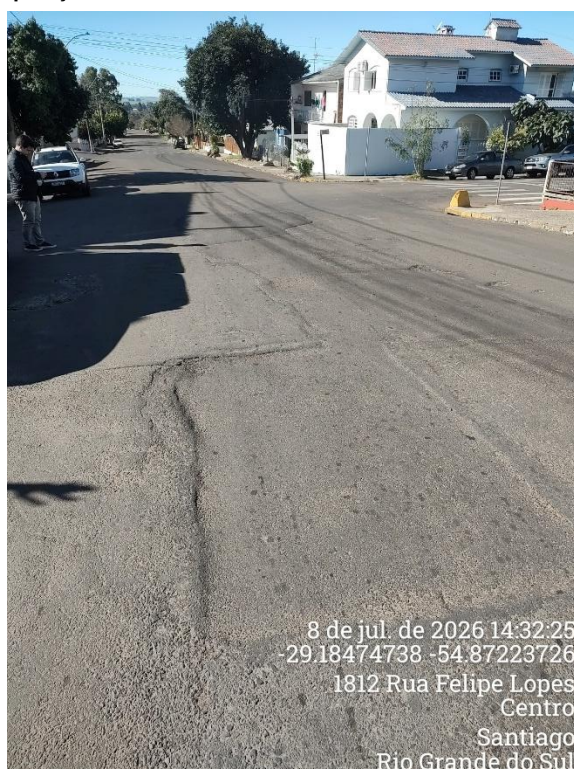
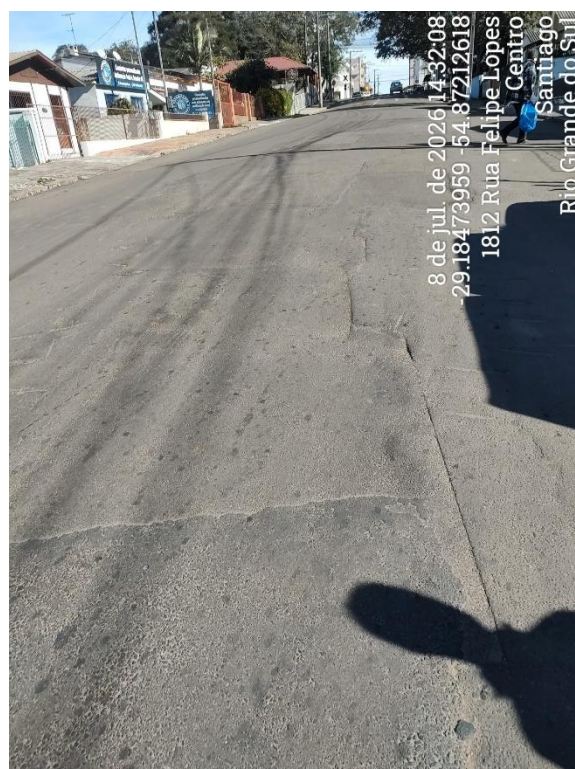
Na Figura 6 é possível visualizar a localização do Ponto 3 fiscalizado na Rua Felipe Lopes. Foi possível observar que foi realizada a remoção do pavimento da via (Figura 7), possivelmente, para realização de algum tipo intervenção necessária na rede de distribuição de água. Contudo, após a execução, a pavimentação não foi recomposta de forma adequada gerando desnível acentuado.

Figura 7 – Registros fotográficos do Ponto 3 da Rua Felipe Lopes. Deformação na pavimentação após recorte e reposição de asfalto.

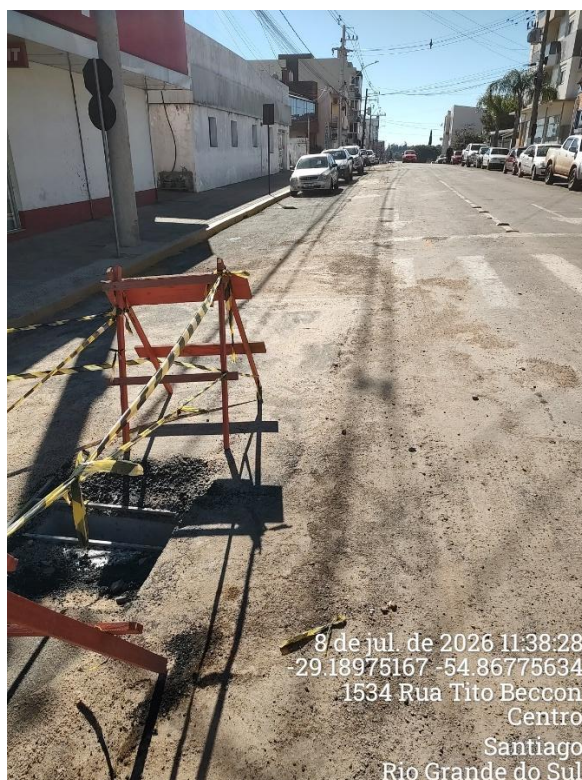
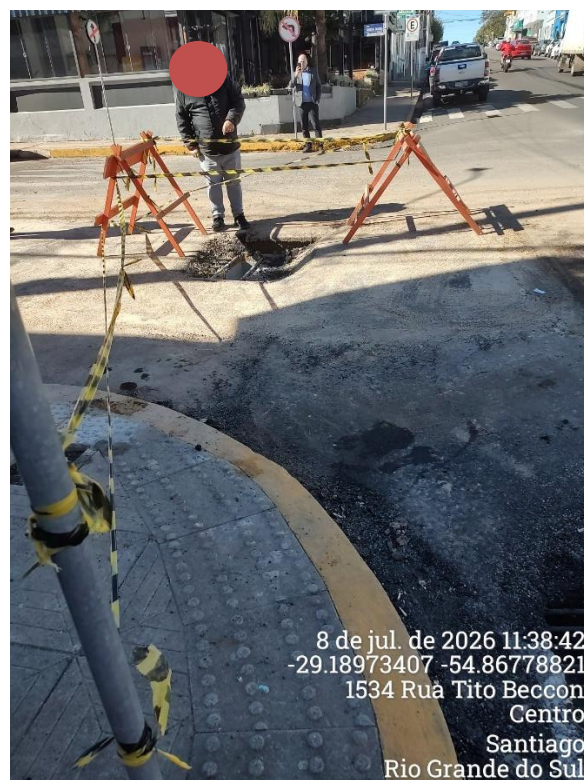
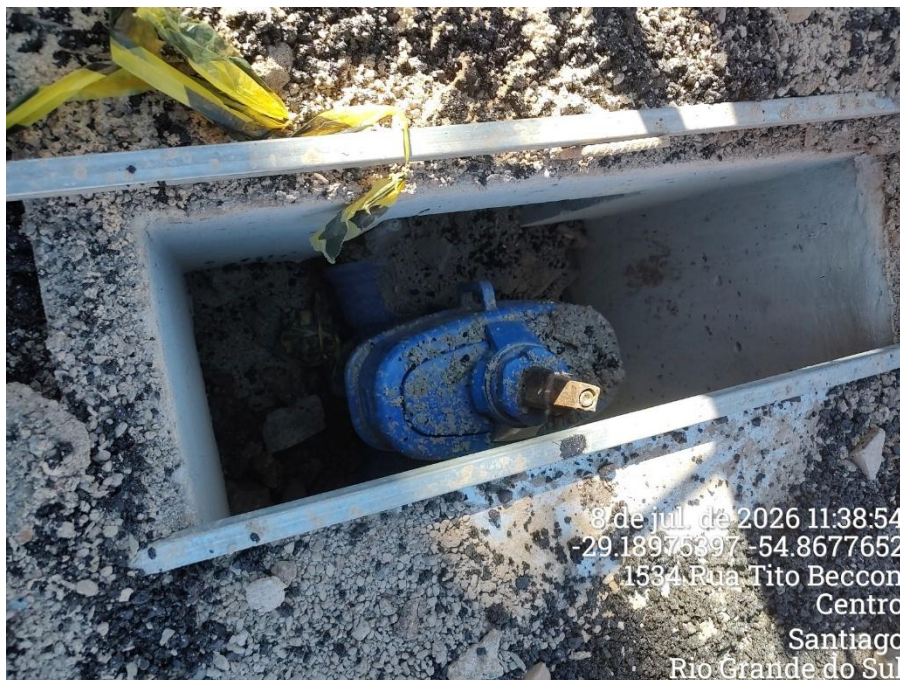
Na Figura 8 é possível visualizar a localização do Ponto 4 fiscalizado na esquina das ruas Tito Beccon e Marechal Deodoro. No ponto foi identificado trabalho recente de repavimentação onde não foram identificados desníveis significativos, entretanto a instalação de uma válvula não foi concluída, porém não foi realizado o fechamento adequado da pista de rodagem, sendo que apesar de sinalizada a obra permanece a mais de duas semanas sem conclusão, conforme informado pelo poder legislativo durante o ato de fiscalização (Figura 9).

Figura 9 – Registros fotográficos do Ponto 4 no cruzamento das ruas Tito Beccon e Marechal Deodoro. Válvula instalada, sinalização e posição da estrutura na via.

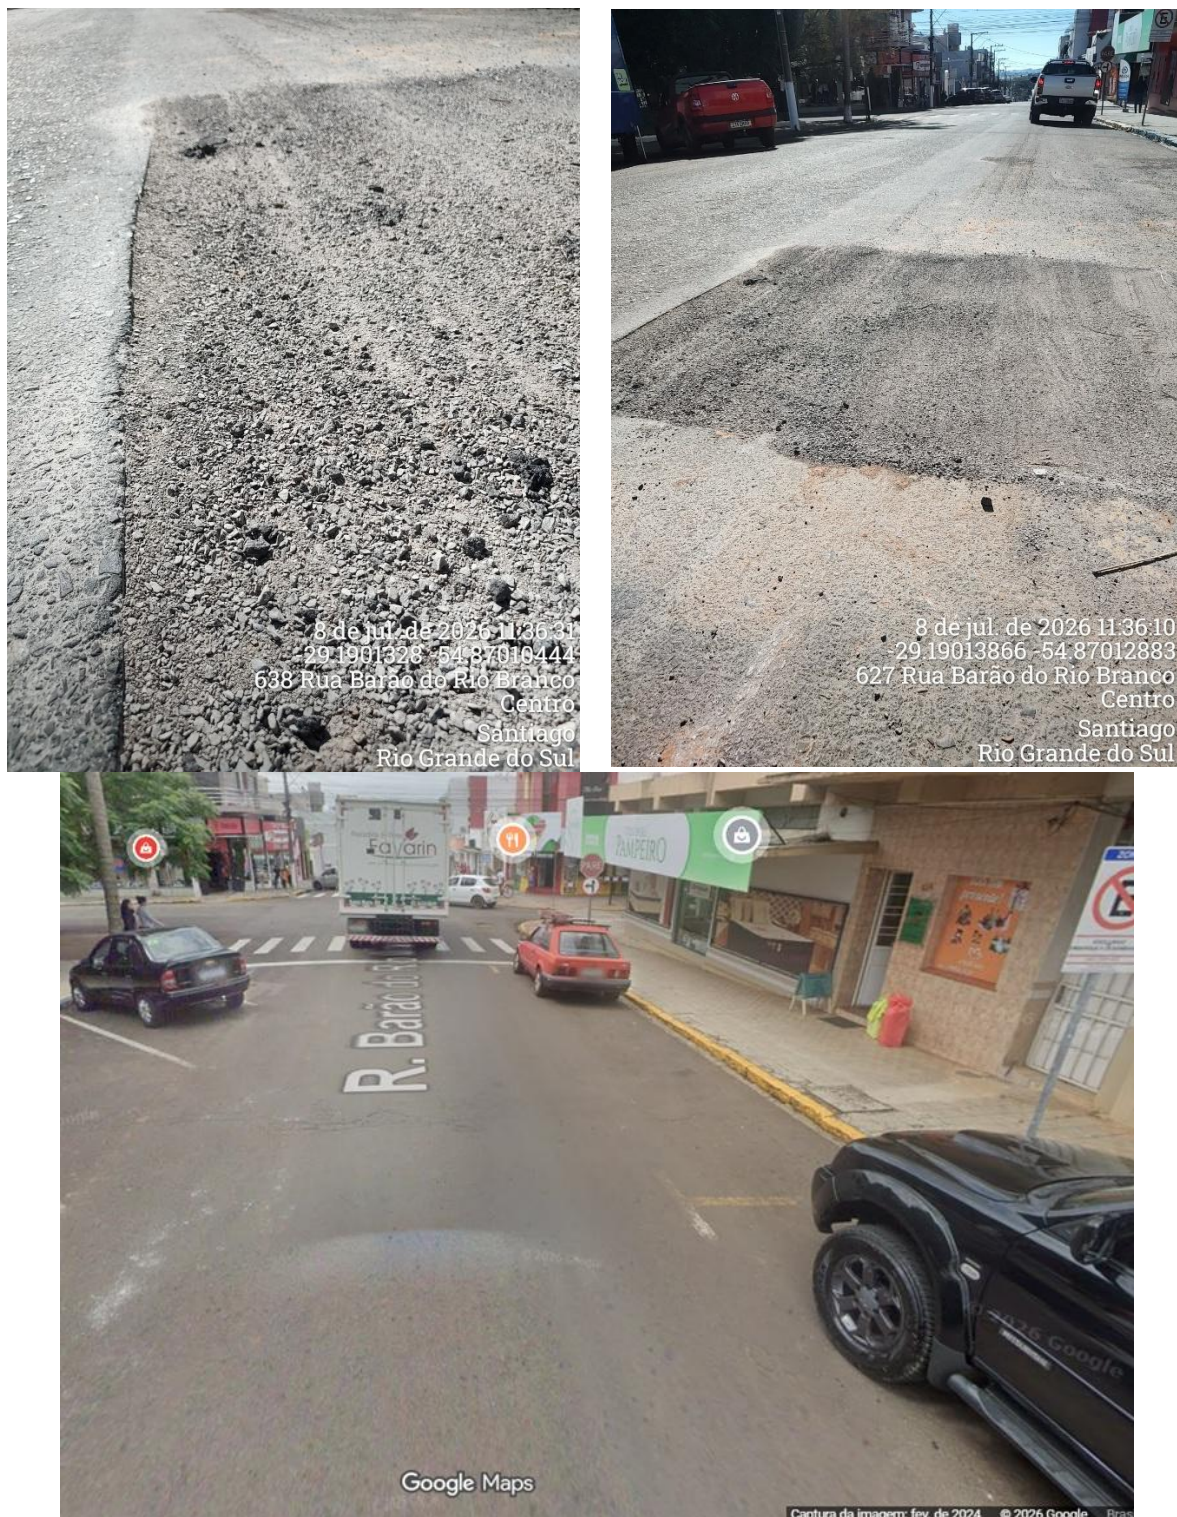
Na Figura 10 é possível visualizar a localização do Ponto 5 fiscalizado na Rua Barão do Rio Branco. Foi possível observar que foi realizada a remoção do pavimento da via (Figura 11), possivelmente, para realização de algum tipo intervenção necessária na rede de distribuição de água. Contudo, após a execução, a pavimentação não foi recomposta de forma adequada gerando desnível acentuado.

**Figura 11 – Registros fotográficos do Ponto 5 da Rua Barão do Rio Branco. Erosão e desgaste da via por má pavimentação e comparação com imagem do Google StreetView datada de fev/2024.**

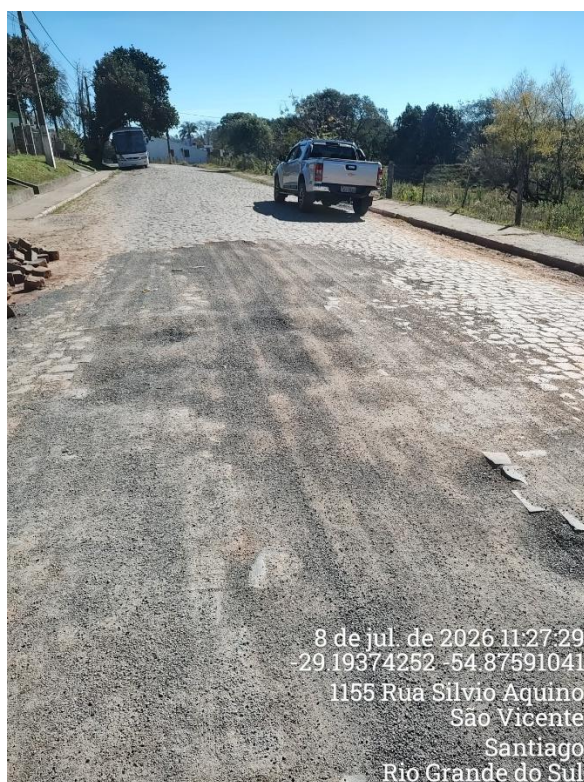
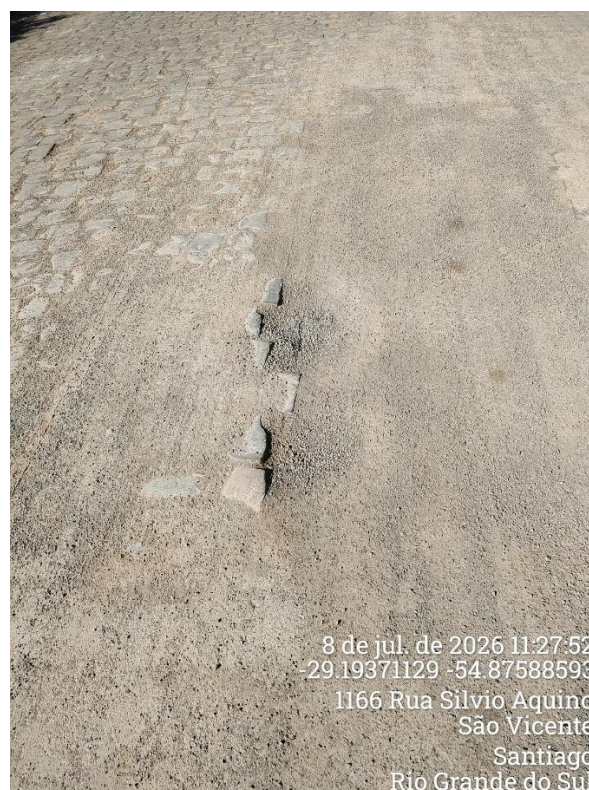
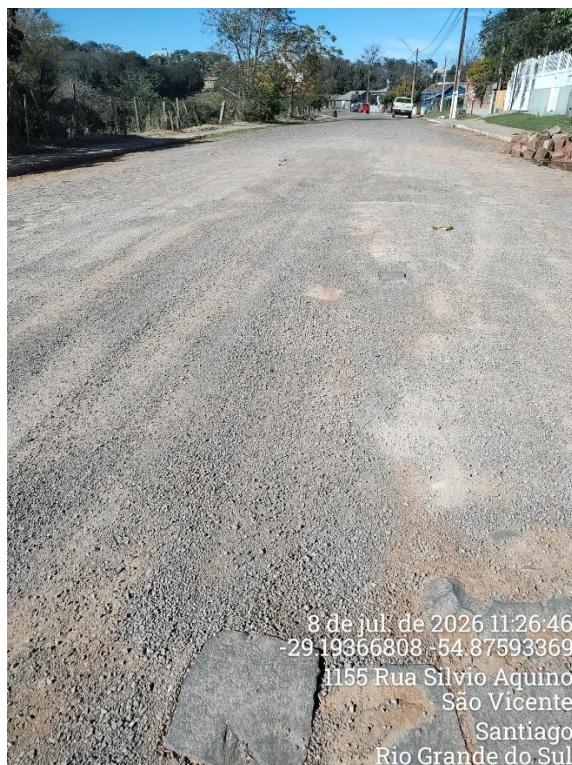
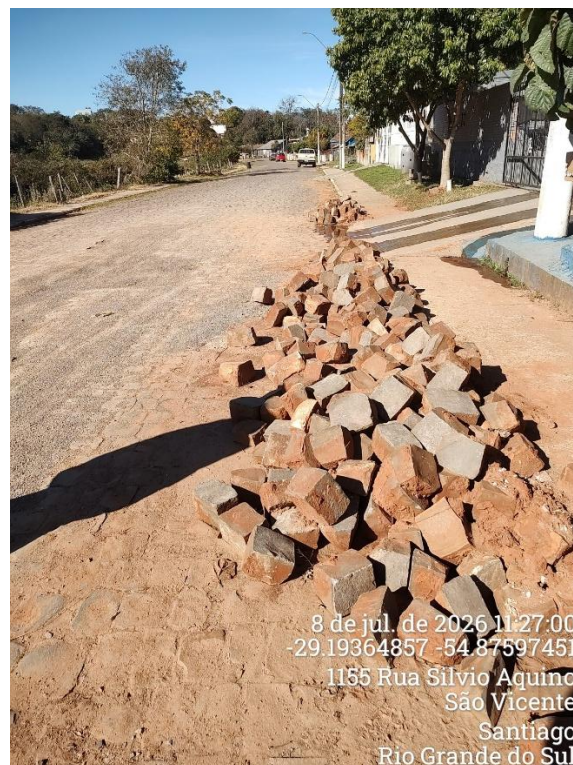
Na Figura 12 é possível visualizar a localização do Ponto 6 fiscalizado na Rua Sílvio Aquino. Foi possível observar que foi realizada a remoção do pavimento da via (Figura 13), possivelmente, para realização de algum tipo intervenção necessária na rede de distribuição de água. Contudo, após a execução, a pavimentação não foi

recomposta de forma adequada gerando desnível acentuado. De forma complementar partes do pavimento se encontram dispostos inadequadamente junto ao meio fio.

**Figura 13 – Registros fotográficos do Ponto 6 da Rua Silvio Aquino. Deformação na pavimentação após retirada do pavimento e recomposição inadequada. Destaca-se material depositado próximo ao meio fio e falta de sinalização.**

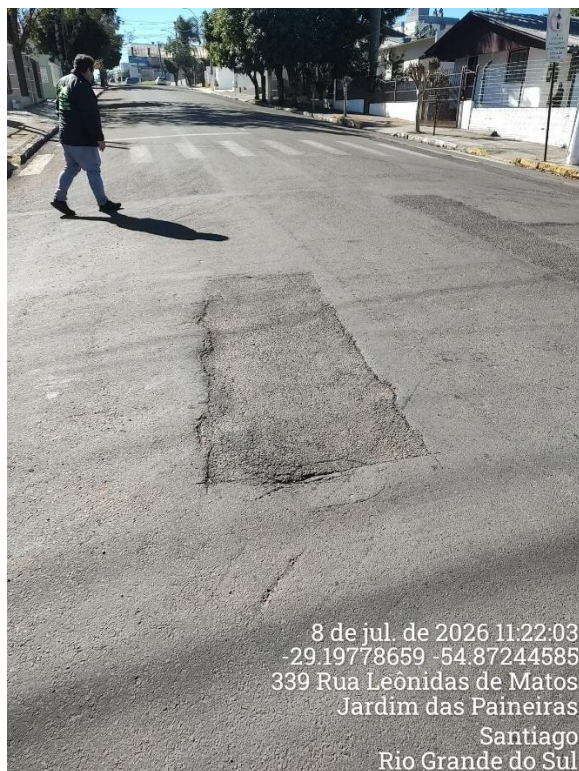
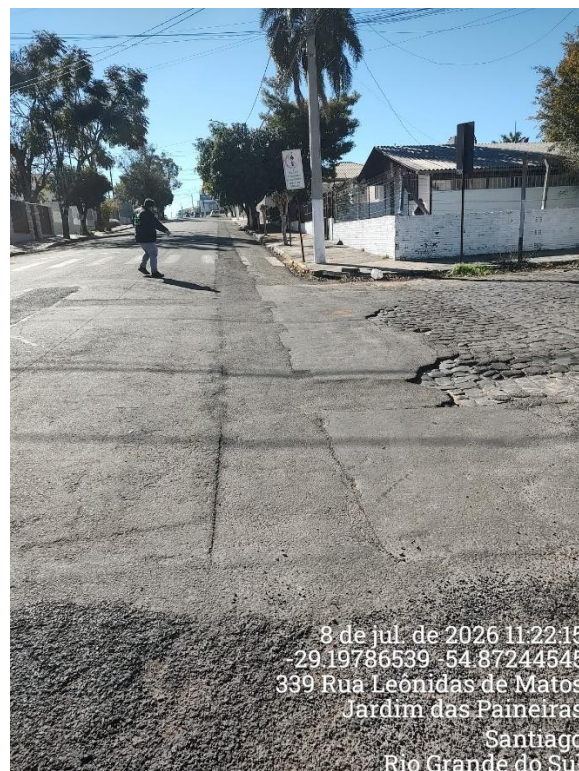
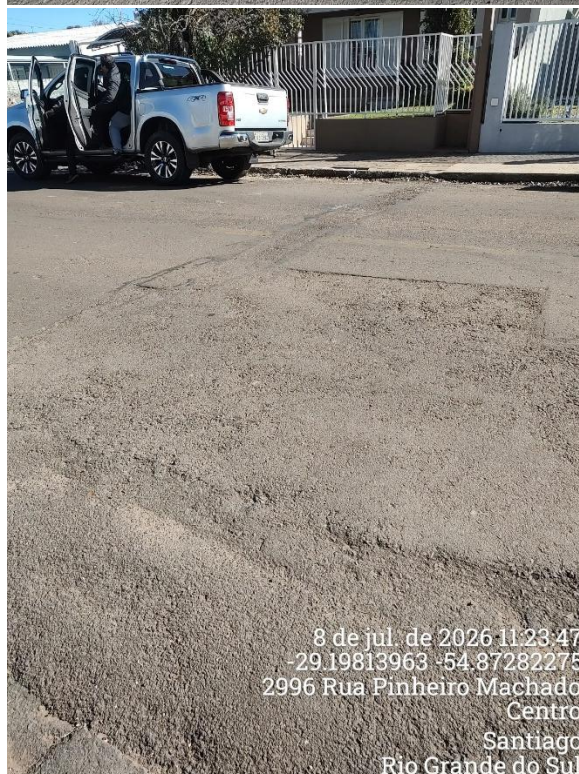
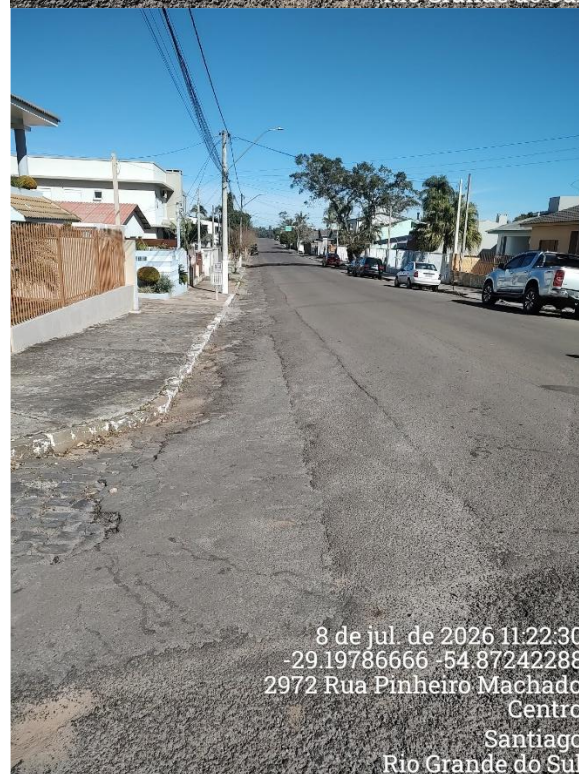
Na Figura 14 é possível visualizar a localização do Ponto 7 fiscalizado nas ruas Pinheiro Machado e Leônidas de Matos. Foi possível observar que foi realizada a remoção do pavimento da via (Figura 15), possivelmente, para realização de algum tipo intervenção necessária na rede de distribuição de água. Contudo, após a execução, a pavimentação não foi recomposta de forma adequada gerando desnível acentuado.

Figura 15 – Registros fotográficos do Ponto 7 nas ruas Pinheiro Machado e Leônidas de Matos. Deformação na pavimentação após recorte e reposição de asfalto.

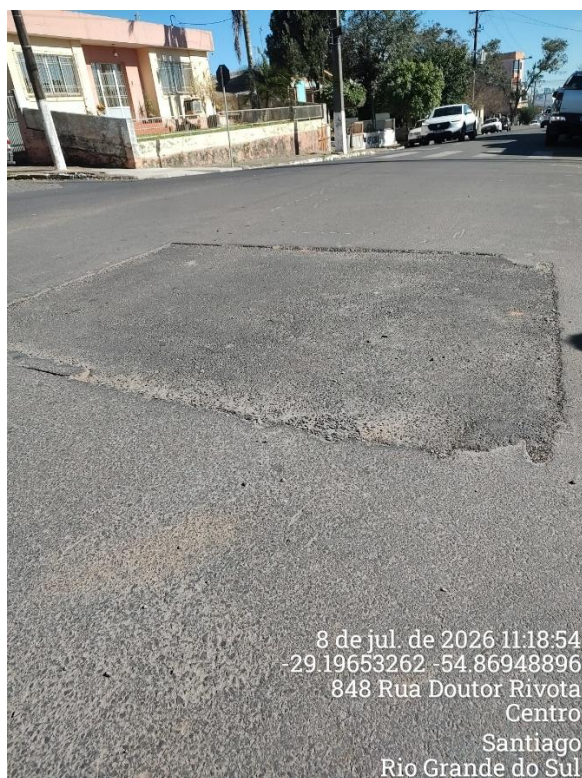
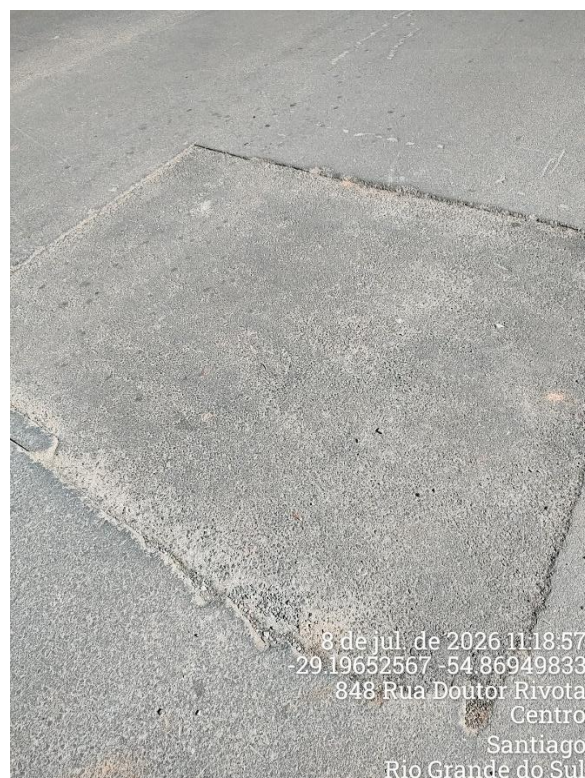
Na Figura 16 é possível visualizar a localização do Ponto 8 fiscalizado na Rua Dr. Rivota. Foi possível observar que foi realizada a remoção do pavimento da via (Figura 17), possivelmente, para realização de algum tipo intervenção necessária na

rede de distribuição de água. Contudo, após a execução, a pavimentação não foi recomposta de forma adequada gerando desnível acentuado.

Figura 17 – Registros fotográficos do Ponto 8 na rua Dr. Rivota . Deformação na pavimentação após recorte e reposição de asfalto.

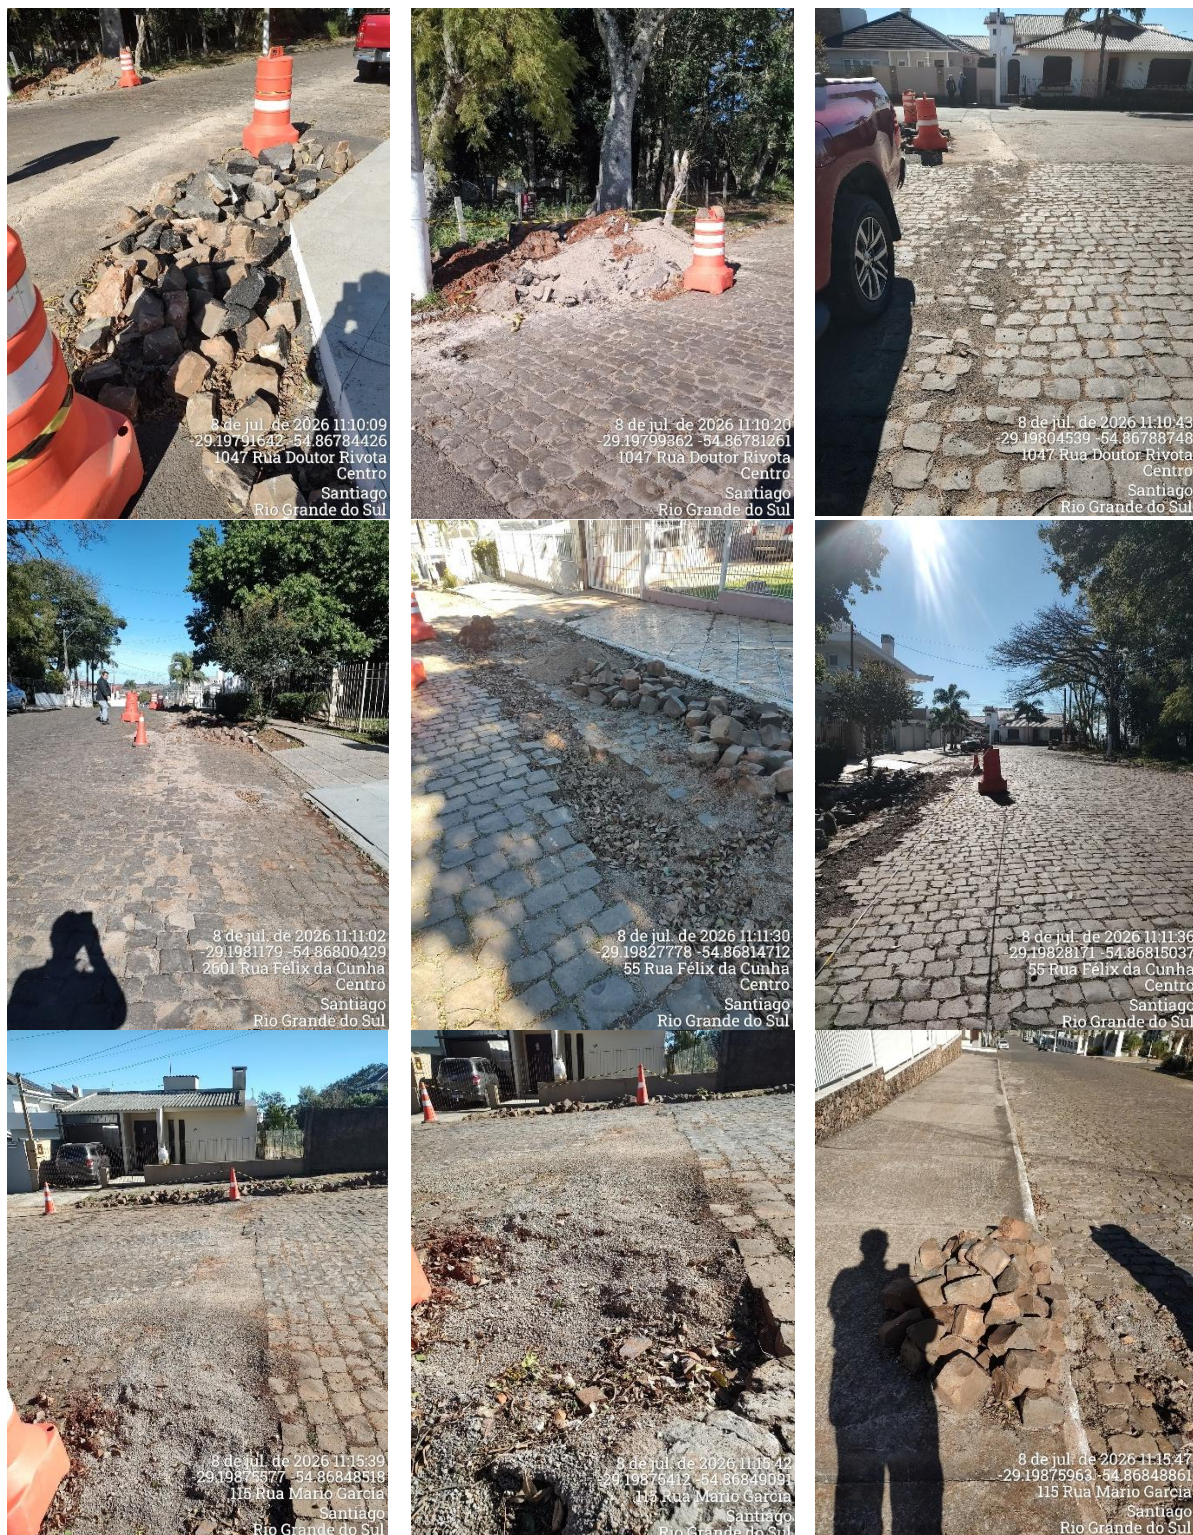
Foi possível observar que foi realizada a remoção do pavimento da via (Figura 19), possivelmente, para realização de algum tipo intervenção necessária na rede de distribuição de água. Contudo, após a execução, a pavimentação não foi recomposta de forma adequada, em alguns trechos, gerando desnível acentuado. De forma complementar partes do pavimento se encontram dispostos junto ao meio fio. A presença de sinalização indica que o serviço não foi finalizado, entretanto foi identificada equipe trabalhando no momento da fiscalização.

**Figura 19 – Registros fotográficos do Ponto 9 da Rua Mário Garcia. Deformação na pavimentação após retirada do pavimento e recomposição inadequada. Destaca-se material depositado próximo ao meio fio.**

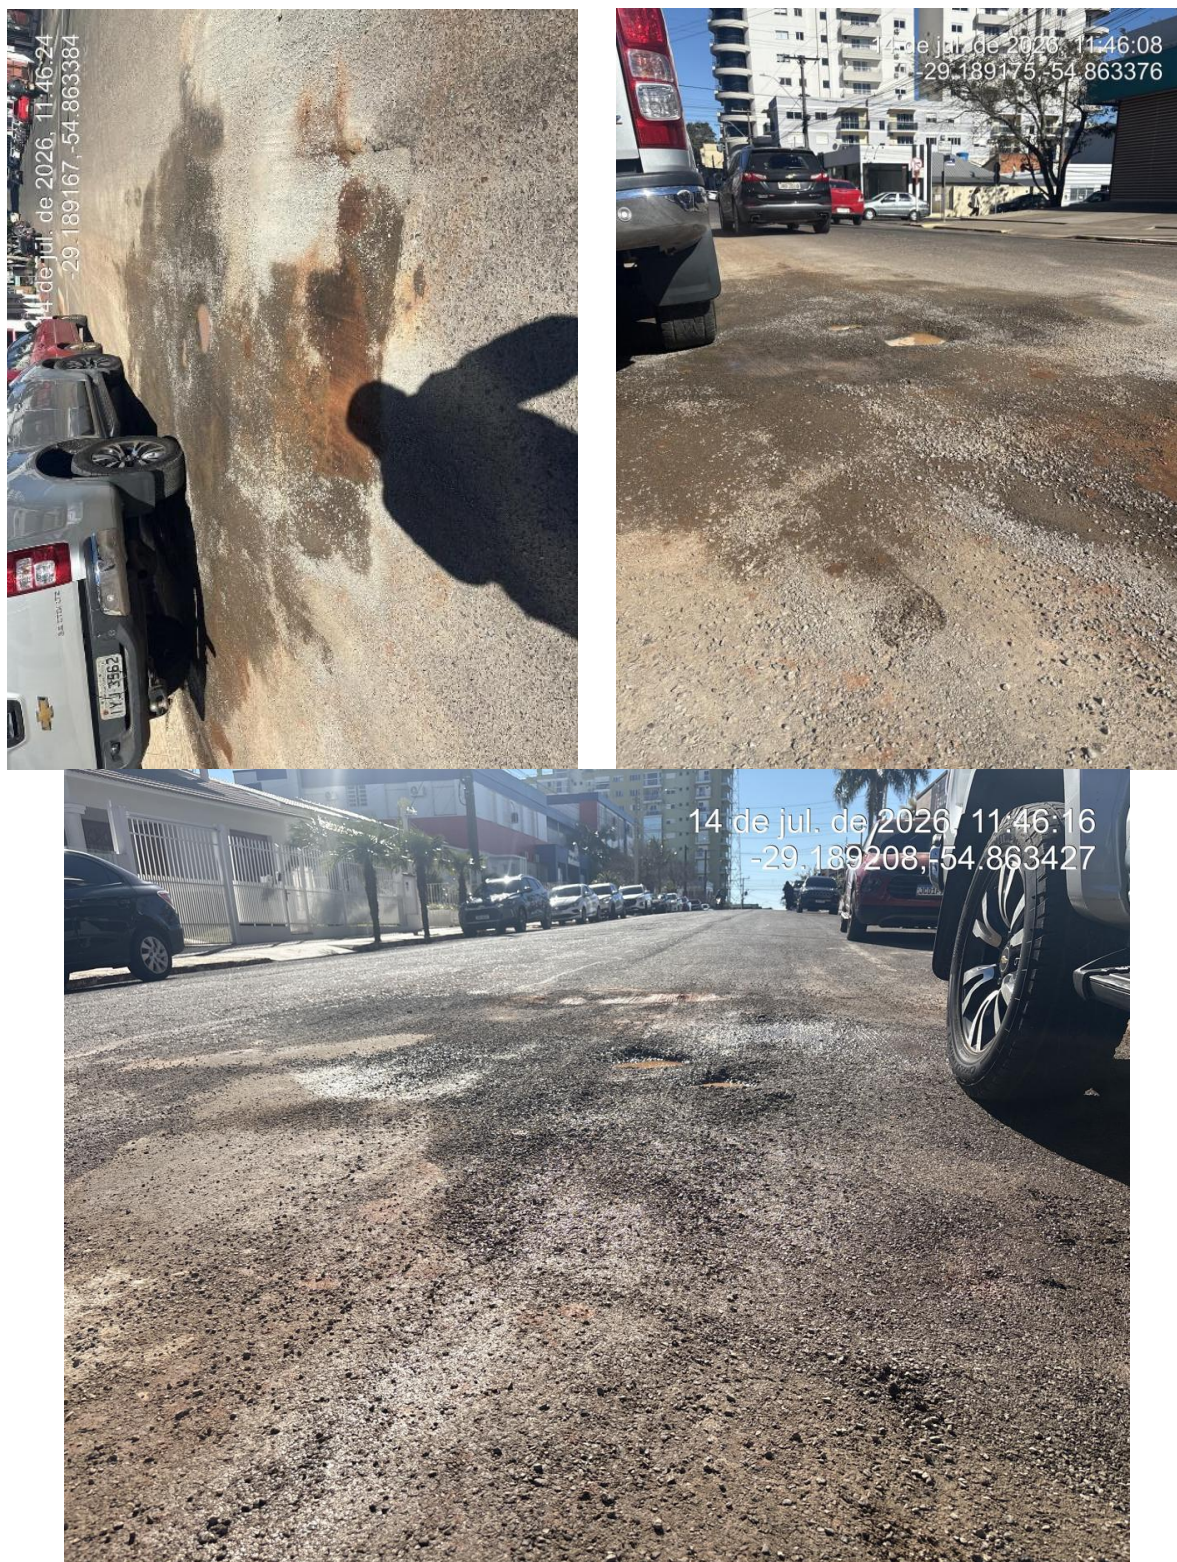
Foi possível observar que foi realizada a remoção do pavimento da via (Figura 21), possivelmente, para realização de algum tipo intervenção necessária na rede de distribuição de água. Contudo, após a execução, a pavimentação não foi recomposta de forma adequada gerando desnível acentuado e formação de buracos profundos com acúmulo de água em dias de chuva.

**Figura 21 – Registros fotográficos do Ponto 10 da Rua Pinheiro Machado. Deformação na pavimentação após retirada do pavimento e recomposição inadequada. A presença de buracos com acúmulo de água.**

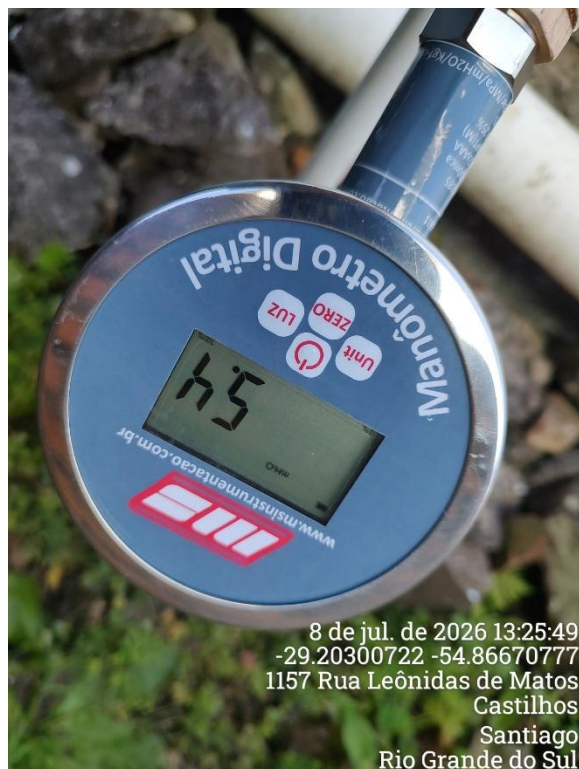
Na rua Leônidas de Matos, nº 1157, verificou-se pressão abaixo do limite normativo (Figura 22). Conforme relato de moradores, o problema é recorrente, com pressão insuficiente para o enchimento de reservatórios e utilização de eletrodomésticos. Já na Rua Centenário, nº 1179, não foram identificadas pressões fora dos limites normativos no momento da medição; entretanto, moradores relataram ocorrência de abastecimento baixa pressão na rede nos dias anteriores.

Figura 22 – Pressão de rede na rua Leônidas de Matos, nº 1157.

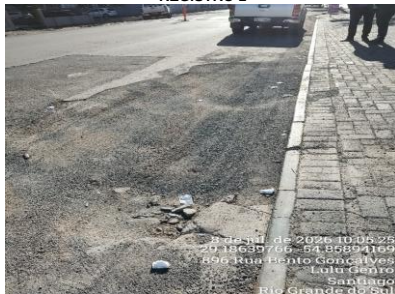
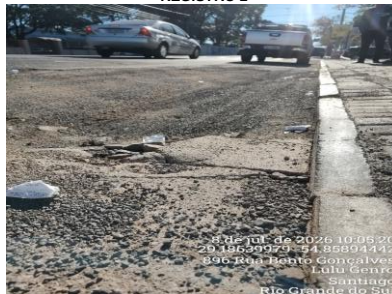
| NC | CÓDIGO DA NC | UNIDADE | SAA Santiago - Pavimentação |
|---|---|---|---|
| 2 | - | CONSTATAÇÃO | Deformidades na repavimentação e falta de cobertura em trecho na Rua Bento Gonçalves. |
| GRUPO | PRAZO | NÃO CONFORMIDADE | Pavimentação inadequada após intervenção na Rede de Abastecimento de Água. |

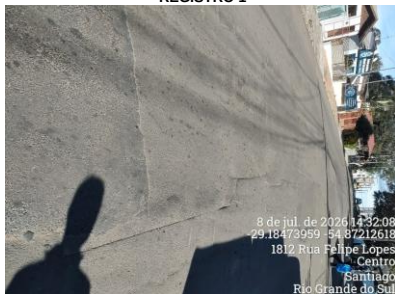
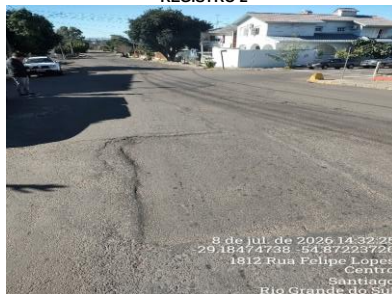
| NC | CÓDIGO DA NC | UNIDADE | SAA Santiago - Pavimentação |
|---|---|---|---|
| 3 | - | CONSTATAÇÃO | Deformidades na repavimentação em trecho na Rua Felipe Lopes. |
| GRUPO | PRAZO | NÃO CONFORMIDADE | Pavimentação inadequada após intervenção na Rede de Abastecimento de Água. |

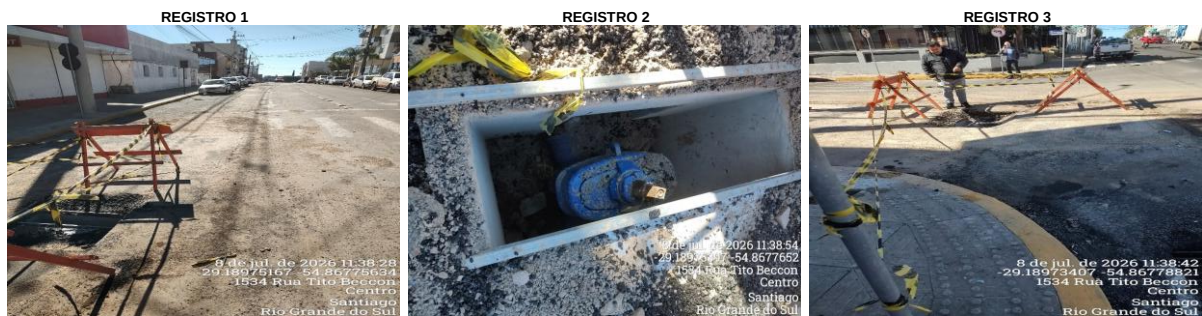
| NC | CÓDIGO DA NC | UNIDADE | SAA Santiago - Pavimentação |
|---|---|---|---|
| 4 | - | CONSTATAÇÃO | Caixa que abriga válvula de manobra de rede aberta. |
| GRUPO | PRAZO | NÃO CONFORMIDADE | Pavimentação inadequada após intervenção na Rede de Abastecimento de Água. |

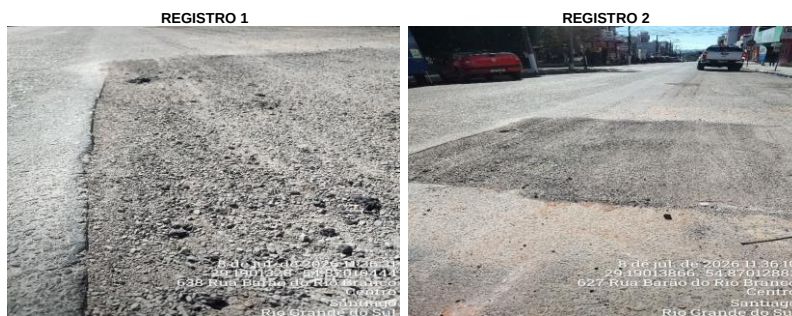
| NC | CÓDIGO DA NC | UNIDADE | SAA Santiago - Pavimentação |
|---|---|---|---|
| 5 | - | CONSTATAÇÃO | Deformidades na repavimentação e falta de cobertura em trecho na Rua Barão do Rio Branco. |
| GRUPO | PRAZO | NÃO CONFORMIDADE | Pavimentação inadequada após intervenção na Rede de Abastecimento de Água. |

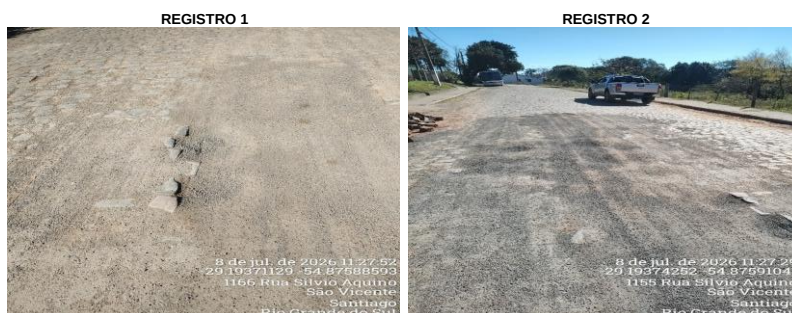
| NC | CÓDIGO DA NC | UNIDADE | SAA Santiago - Pavimentação |
|---|---|---|---|
| 6 | - | CONSTATAÇÃO | Deformidades na repavimentação e falta de cobertura em trecho na Rua Sílvio Aquino. |
| GRUPO | PRAZO | NÃO CONFORMIDADE | Pavimentação inadequada após intervenção na Rede de Abastecimento de Água. |

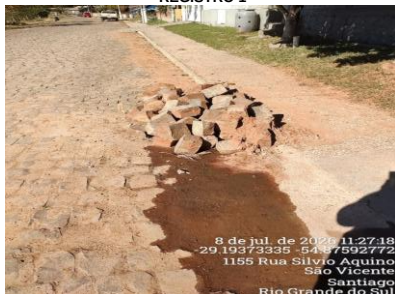
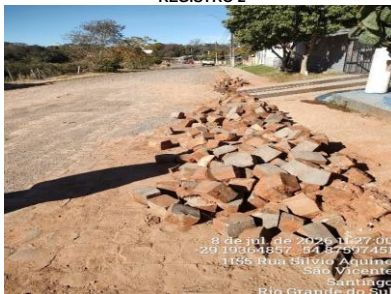
| NC | CÓDIGO DA NC | UNIDADE | SAA Santiago - Pavimentação |
|---|---|---|---|
| 7 | - | CONSTATAÇÃO | Obra finalizada, resíduos depositados de forma inadequada junto ao cordão da calçada da rua Sílvio Aquino. |
| GRUPO | PRAZO | NÃO CONFORMIDADE | Disposição inadequada de materiais após intervenção na Rede de Abastecimento de Água. |

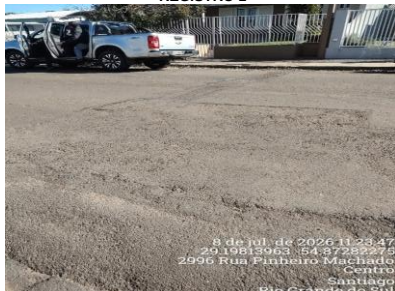
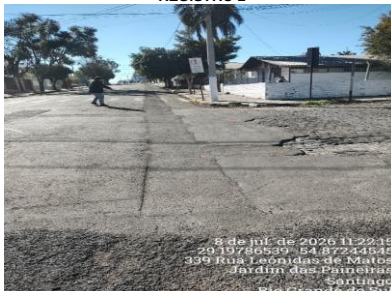
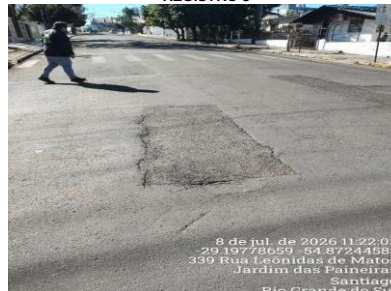
| NC | CÓDIGO DA NC | UNIDADE | SAA Santiago - Pavimentação |
|---|---|---|---|
| 8 | - | CONSTATAÇÃO | Deformidades na repavimentação em trecho nas ruas Pinheiro Machado e Leônidas de Matos. |
| GRUPO | PRAZO | NÃO CONFORMIDADE | Pavimentação inadequada após intervenção na Rede de Abastecimento de Água. |

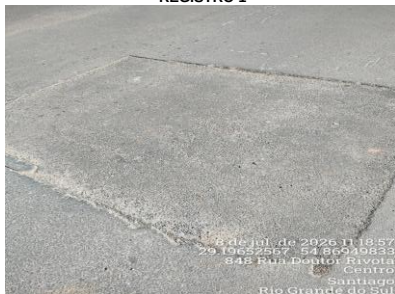
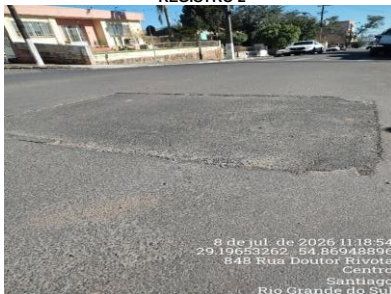
| NC | CÓDIGO DA NC | UNIDADE | SAA Santiago - Pavimentação |
|---|---|---|---|
| 9 | - | CONSTATAÇÃO | Deformidades na repavimentação em trecho na rua Dr. Rivota. |
| GRUPO | PRAZO | NÃO CONFORMIDADE | Pavimentação inadequada após intervenção na Rede de Abastecimento de Água. |

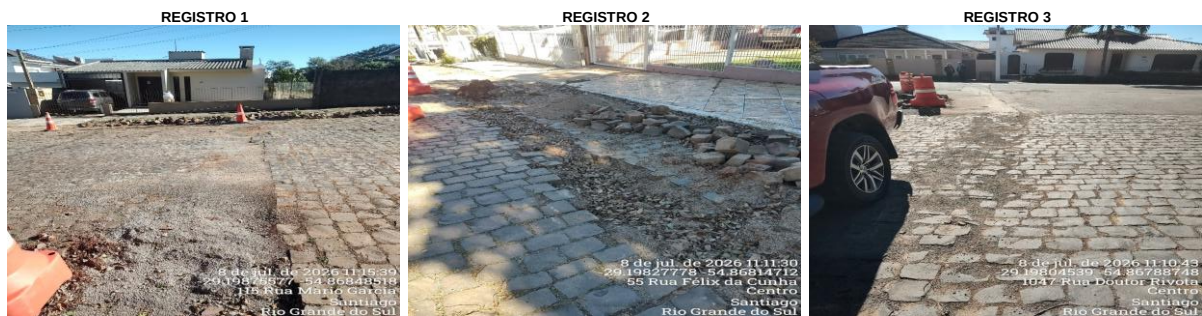
| NC | CÓDIGO DA NC | UNIDADE | SAA Santiago - Pavimentação |
|---|---|---|---|
| 10 | - | CONSTATAÇÃO | Deformidades na repavimentação e falta de cobertura em trecho na rua Mário Garcia |
| GRUPO | PRAZO | NÃO CONFORMIDADE | Pavimentação inadequada após intervenção na Rede de Abastecimento de Água. |

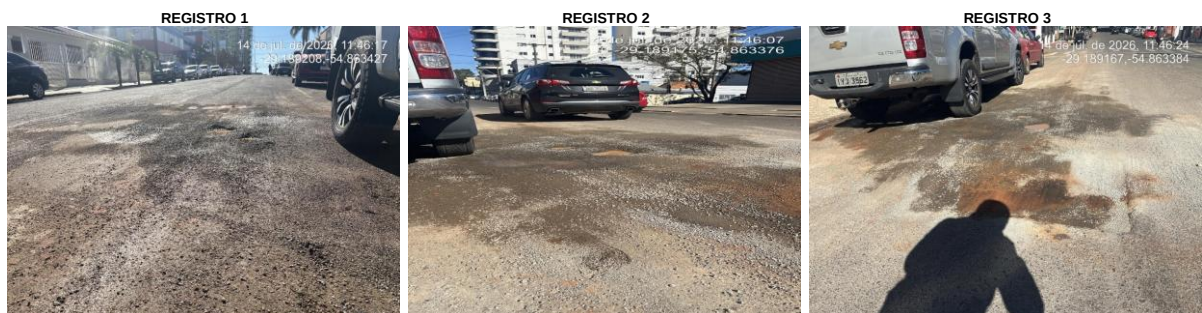
| NC | CÓDIGO DA NC | UNIDADE | SAA Santiago - Pavimentação |
|---|---|---|---|
| 11 | - | CONSTATAÇÃO | Deformidades na repavimentação em trecho na rua Pinheiro Machado. |
| GRUPO | PRAZO | NÃO CONFORMIDADE | Pavimentação inadequada após intervenção na Rede de Abastecimento de Água. |

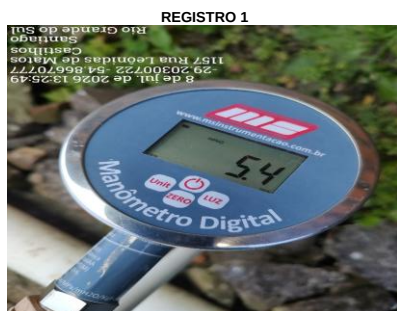
| NC | CÓDIGO DA NC | UNIDADE | Rede de distribuição - Santiago |
|---|---|---|---|
| 12 | - | CONSTATAÇÃO | Pressão na rede de distribuição de água ficou inferior ao valor especificado de 10 mca. Rua Leônidas de Matos, nº 1157. Valor aferido: 5,4 mca. |
| GRUPO | PRAZO | NÃO CONFORMIDADE | Pressão da rede de distribuição não atingiu o valor mínimo. |

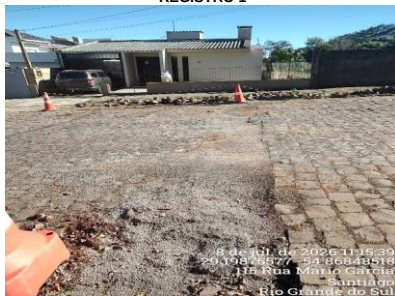
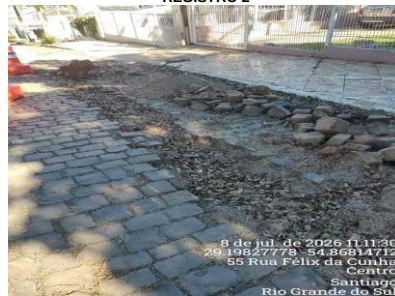
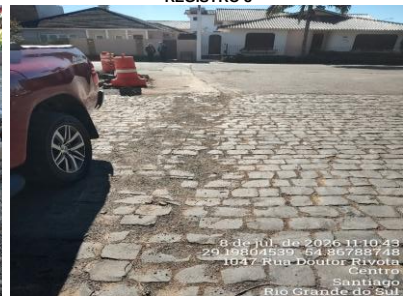
| NC | CÓDIGO DA NC | UNIDADE | SAA Santiago - Pavimentação |
|---|---|---|---|
| 13 | - | CONSTATAÇÃO | Deformidades na repavimentação e falta de cobertura em trecho na rua Mário Garcia |
| GRUPO | PRAZO | NÃO CONFORMIDADE | Pavimentação inadequada após intervenção na Rede de Abastecimento de Água. |
