## REGULAÇÃO RELATÓRIO TÉCNICO DE FISCALIZAÇÃO N. 2523/2026 – RTF

**Fiscalização regular no Sistema de  
Abastecimento de Água de Guaporé/RS.**

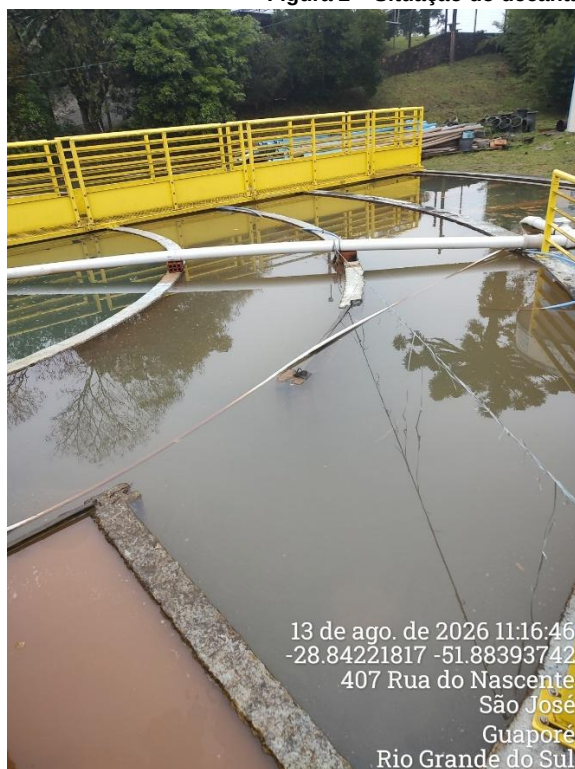
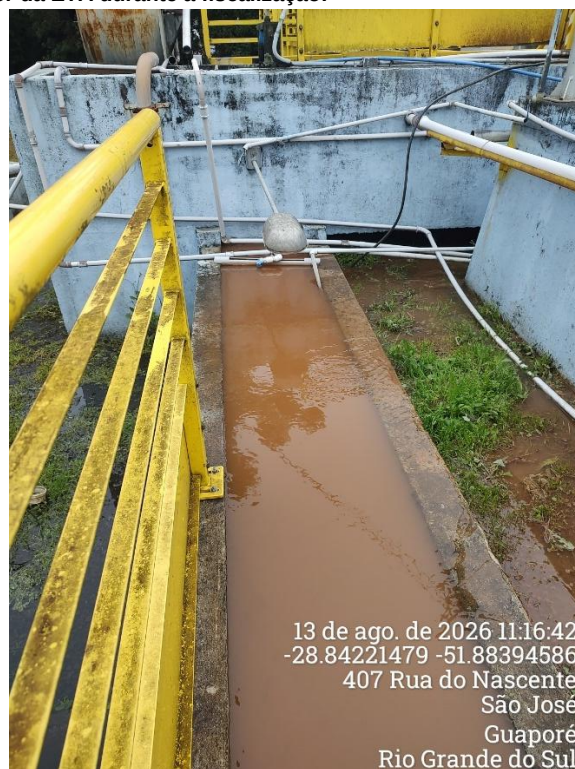
**Figura 2 – Situação do decantador da ETA durante a fiscalização.**

Durante a fiscalização, foi constatada a ocorrência de extravasamento de água no decantador, caracterizando o afogamento da estrutura, conforme evidenciado nas Figura 2. Segundo informado pelo operador que acompanhava a vistoria, a condição estaria relacionada à necessidade de realização da lavagem de um dos filtros, o que teria provocado a elevação do nível de água nos decantadores provocando perda de água no processo.

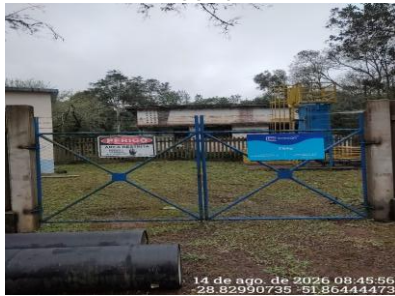
REGISTRO 1

| NC | CÓDIGO DA NC | UNIDADE | Captação Superficial |
|---|---|---|---|
| 2 | 365 dias | <b>OBSERVAÇÃO</b> | NC apontada no processo 554/2024 como NC13. Entretanto placa instalada não estava visível no processo de fiscalização atual, podendo ter sido arrastada na última enchente. Pode ser instalada junto a placa da EBAB. |

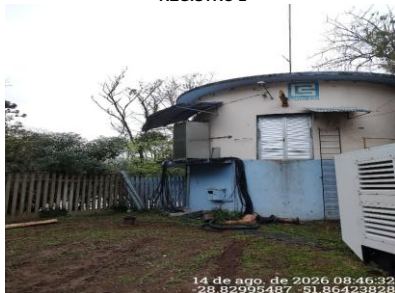
REGISTRO 1

| NC | CÓDIGO DA NC | UNIDADE | EBAB |
|---|---|---|---|
| 2 | A3.10 | CONSTATAÇÃO | Unidade não apresenta mapa de risco ou outra técnica ou ferramenta apropriada referente a saúde e segurança do trabalho |

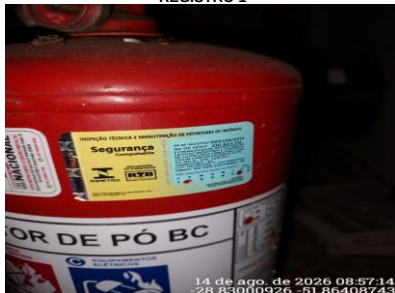
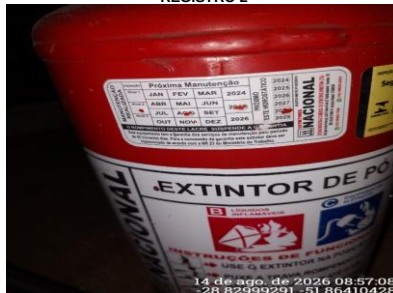
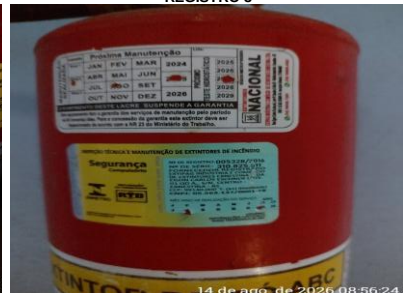
| NC | CÓDIGO DA NC | UNIDADE | EBAB |
|---|---|---|---|
| 3 | A3.8 | CONSTATAÇÃO | Extintor vencido |

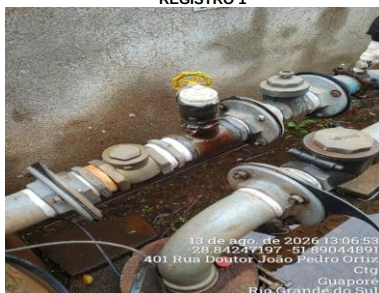
REGISTRO 1

| NC | CÓDIGO DA NC | UNIDADE | EBAT 4 - Buster Plátanos |
|---|---|---|---|
| 7 | A3.5 | CONSTATAÇÃO | Vazamento aparente em tubulação/conexão/registro |

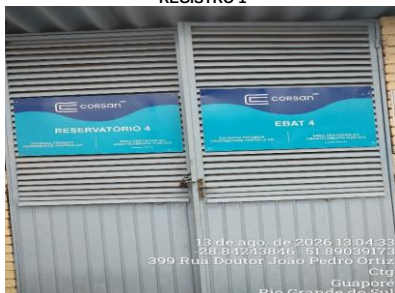
REGISTRO 1

| NC | CÓDIGO DA NC | UNIDADE | EBAT 4 - Buster Plátanos |
|---|---|---|---|
| 8 | A3.10 | CONSTATAÇÃO | Unidade não apresenta mapa de risco ou outra técnica ou ferramenta apropriada referente a saúde e segurança do trabalho |

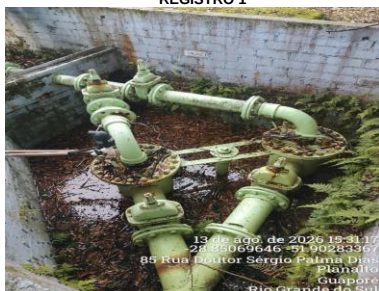
REGISTRO 1

| NC | CÓDIGO DA NC | UNIDADE | EBAT 5 - Bailão |
|---|---|---|---|
| 9 | A3.6 | CONSTATAÇÃO | Drenagem da área das bombas está insuficiente, gerando acúmulo de água. |

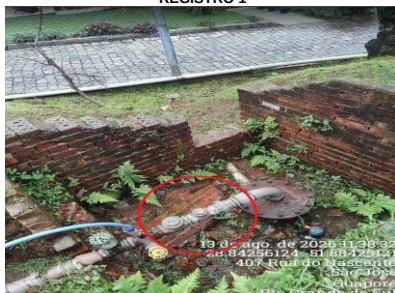
REGISTRO 1

| NC | CÓDIGO DA NC | UNIDADE | EBAT 7 - 2º Recalque ETA |
|---|---|---|---|
| 11 | A3.9 | CONSTATAÇÃO | Materiais/ Resíduos da caixa de acumulados no poço |

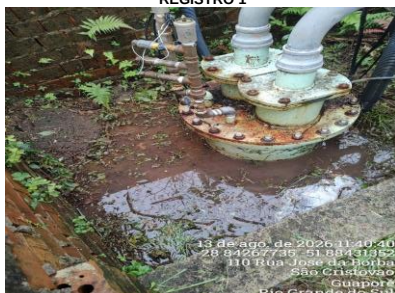
REGISTRO 1

| NC | CÓDIGO DA NC | UNIDADE | EBAT 6 - Buster Agrícola |
|---|---|---|---|
| 12 | A3.6 | CONSTATAÇÃO | Drenagem da área das bombas está insuficiente, gerando acúmulo de água. |

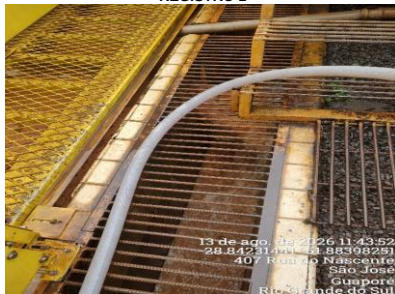
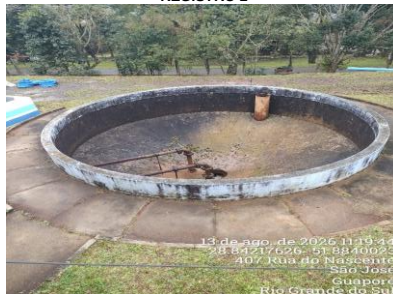
| NC | CÓDIGO DA NC | UNIDADE | ETA |
|---|---|---|---|
| 14 | A4.9 | CONSTATAÇÃO | Lodo da ETA retornando ao corpo receptor sem tratamento. |

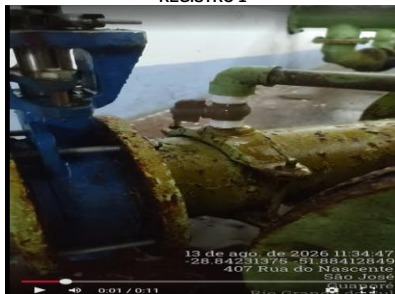
REGISTRO 1

| NC | CÓDIGO DA NC | UNIDADE | ETA |
|---|---|---|---|
| 15 | A4.13 | CONSTATAÇÃO | Vazamento aparente em tubulação/conexão/registro |

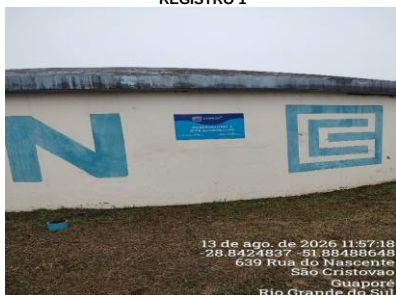
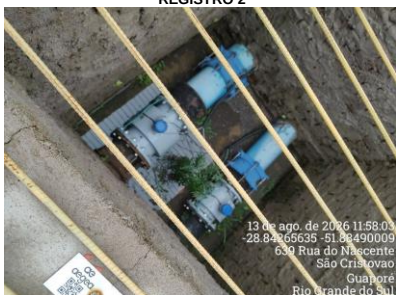
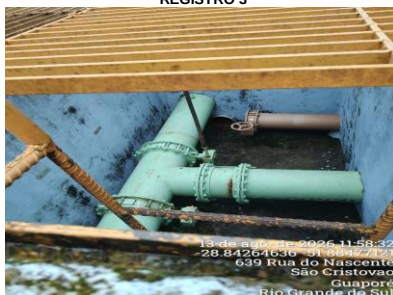
| NC | CÓDIGO DA NC | UNIDADE | Reservatório R-02 |
|---|---|---|---|
| 2 | 365 dias | OBSERVAÇÃO | Diferença entre as condições observadas nas estruturas, destacando a ocorrência de acúmulo de água em uma delas em contraste com a condição adequada de drenagem verificada na outra. |

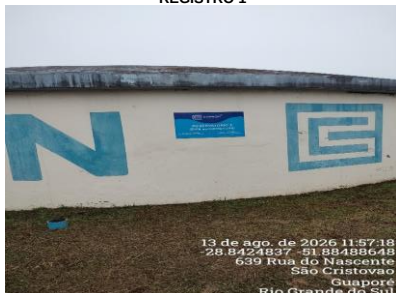
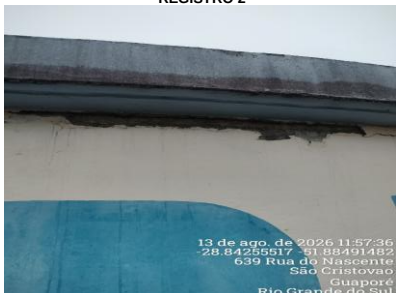
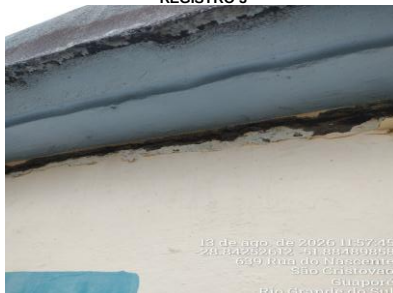
| NC | CÓDIGO DA RM | UNIDADE | Reservatório R-02 |
|---|---|---|---|
| 20 | A5.4 | CONSTATAÇÃO | O reservatório apresenta desgaste em sua estrutura. |
| 2 | 365 dias | OBSERVAÇÃO | Falta de conservação e manutenção preventiva de unidade. |

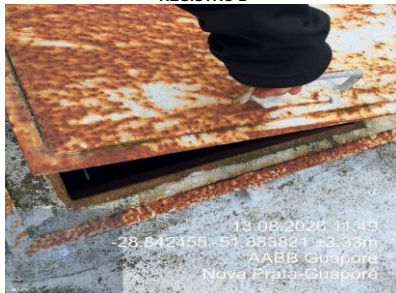
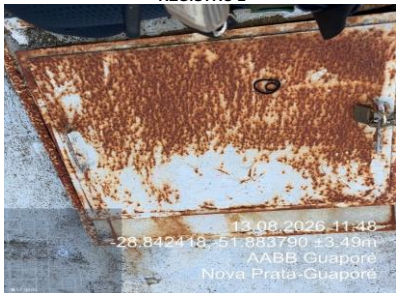
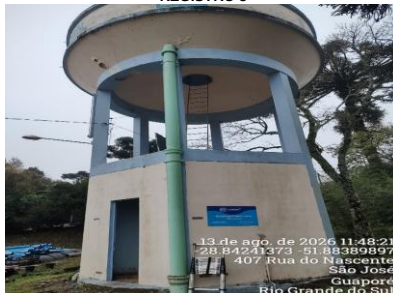
| NC | CÓDIGO DA NC | UNIDADE | Reservatório R-03 |
|---|---|---|---|
| 21 | A5.5 | CONSTATAÇÃO | Tampa não apresenta dispositivo de travamento |
| 2 | 180 dias | OBSERVAÇÃO | Tampa apresenta cadeado de um lado, mas o lado oposto estava solto, permitindo acesso. |

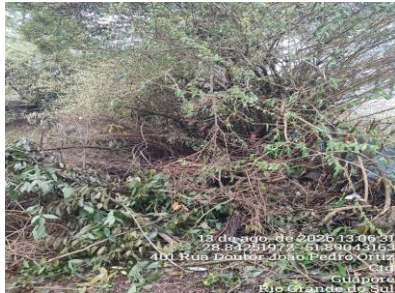
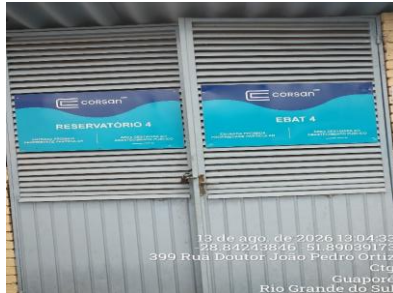
| NC | CÓDIGO DA NC | UNIDADE | Reservatório R-04 |
|---|---|---|---|
| 23 | A5.17 | CONSTATAÇÃO | Resíduos de poda acumulados próximo ao reservatório |

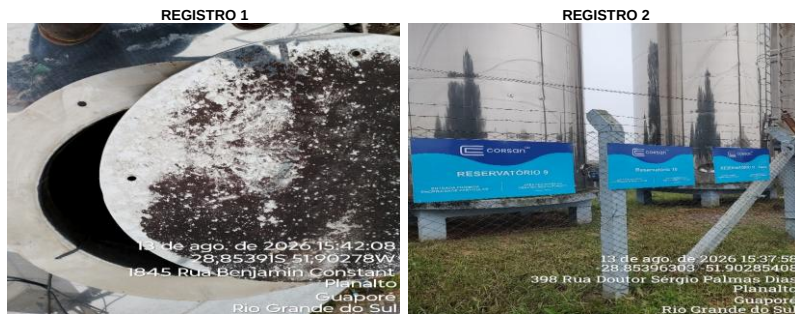
| NC | CÓDIGO DA NC | UNIDADE | Reservatório R-10 |
|---|---|---|---|
| <b>GRUPO</b> | <b>PRAZO</b> | <b>NÃO CONFORMIDADE</b> | Ausência de abertura de inspeção fechada com tampa inteiraça dotada de dispositivo e travamento. |

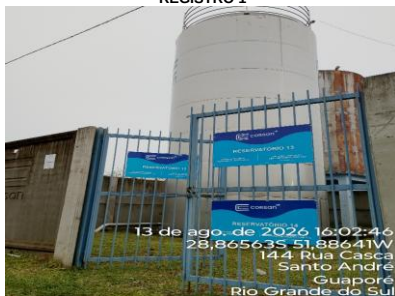
REGISTRO 1

| NC | CÓDIGO DA NC | UNIDADE | Reservatório R-13 |
|---|---|---|---|
| 29 | A5.18 | CONSTATAÇÃO | Unidade não apresenta mapa de risco ou outra técnica ou ferramenta apropriada referente a saúde e segurança do trabalho |

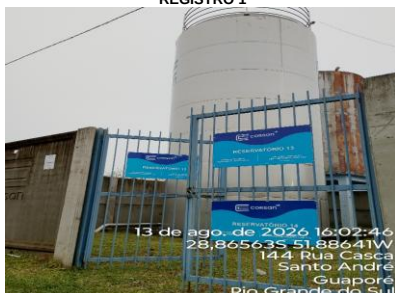
REGISTRO 1

| NC | CÓDIGO DA NC | UNIDADE | Reservatório R-14 |
|---|---|---|---|
| 30 | A5.18 | CONSTATAÇÃO | Unidade não apresenta mapa de risco ou outra técnica ou ferramenta apropriada referente a saúde e segurança do trabalho |

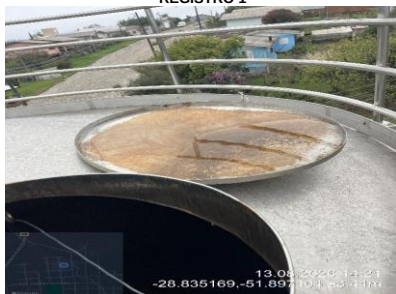
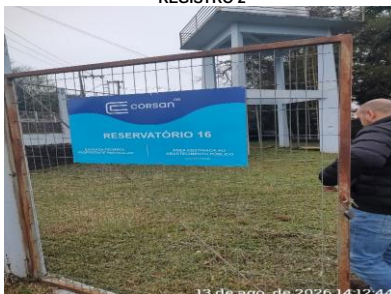
| NC | CÓDIGO DA NC | UNIDADE | Reservatório R-16 |
|---|---|---|---|
| 32 | A5.5 | CONSTATAÇÃO | Tampa do reservatório estava aberta. |

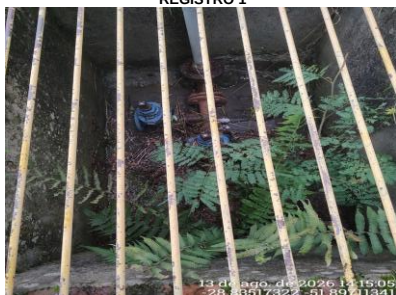
REGISTRO 1

| NC | CÓDIGO DA NC | UNIDADE | Reservatório R-16 |
|---|---|---|---|
| 35 | A.13 | CONSTATAÇÃO | Excesso de vegetação na caixa de manobra. |

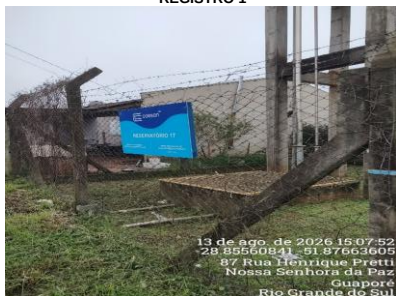
REGISTRO 1

| NC | CÓDIGO DA NC | UNIDADE | Reservatório R-17 |
|---|---|---|---|
| 36 | A3.1 | CONSTATAÇÃO | Verificou-se divergência de informações quanto ao Anexo II do ofício de aviso de fiscalização e a localização da estrutura |
| 2 | 90 dias | OBSERVAÇÃO | Está informado como R-21 no anexo II |

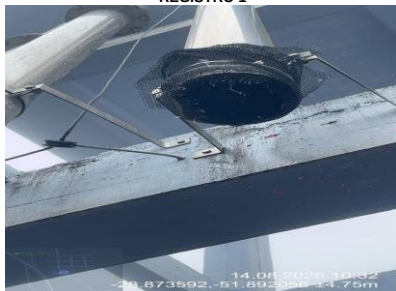
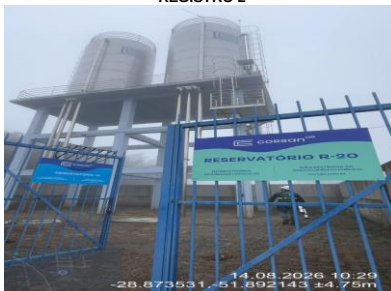
| NC | CÓDIGO DA NC | UNIDADE | Reservatório R-19 |
|---|---|---|---|
| 39 | A5.8 | CONSTATAÇÃO | Ausência de extravasor protegido por tela ou presença de tela danificada, permitindo a entrada de potenciais contaminantes |

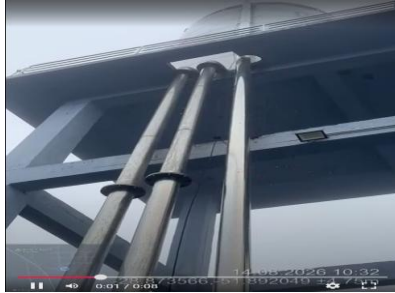
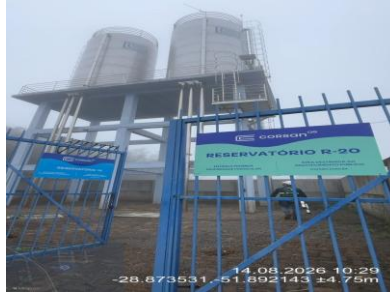
| NC | CÓDIGO DA RM | UNIDADE | Reservatório R-19 |
|---|---|---|---|
| 40 | A5.4 | CONSTATAÇÃO | O reservatório apresenta vazamento constante de água. |

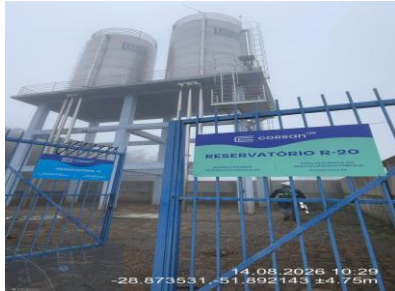
REGISTRO 1

| NC | CÓDIGO DA NC | UNIDADE | Reservatório R-22 |
|---|---|---|---|
| 41 | A5.1 | CONSTATAÇÃO | A identificação não condiz com anexo II encaminhado através do ofício de aviso de fiscalização |
| 2 | 365 dias | OBSERVAÇÃO | Reservatório indicado pela placa R-20 no local foi identificada como R-22 no anexo II. |

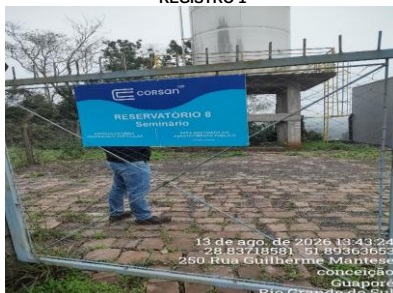
**REGISTRO 1**

| NC | CÓDIGO DA NC | UNIDADE | Reservatório R-20 |
|---|---|---|---|
| 44 | A5.1 | CONSTATAÇÃO | Reservatório indicado como fora de operação no Anexo II mas se encontra ativo. |

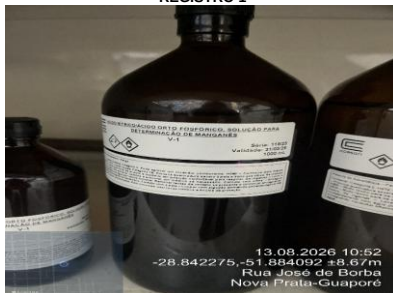
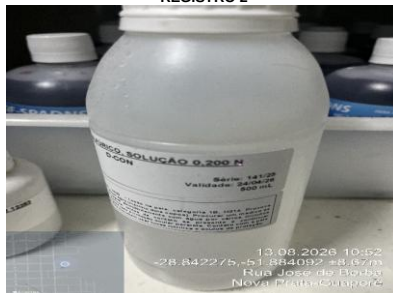
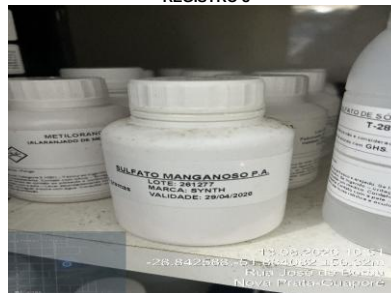
Durante a fiscalização, foram identificados reagentes de laboratório fora do prazo de validade. Na sequência, foram verificados, com acompanhamento do operador responsável, os históricos dos equipamentos utilizados nas análises de controle da qualidade da água, sendo realizados registros em vídeo das informações apresentadas diretamente na tela dos equipamentos. Esses registros foram posteriormente confrontados com os lançamentos disponíveis no sistema Unilab, permitindo identificar divergências tanto na frequência de realização das análises de fluoreto quanto nos valores registrados no sistema em relação aos dados apresentados pelos equipamentos.

| NC | CÓDIGO DA NC | UNIDADE | Laboratório água |
|---|---|---|---|
| 2 | 90 dias | OBSERVAÇÃO | S Dil Tiossulfato val 15/07/26 / Alizarina Sódia 0,1% val 04/07/2026 / Sulfato Manganoso P.A. val 29/04/2026 / Ácido Sulfúrico solução 0,200N val 24/04/2026 / Ácido Nítrico val 31/03/2026 / Colilert val 10/07/2026 |

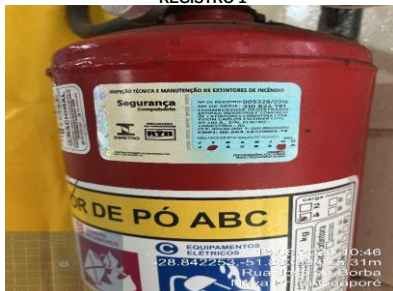
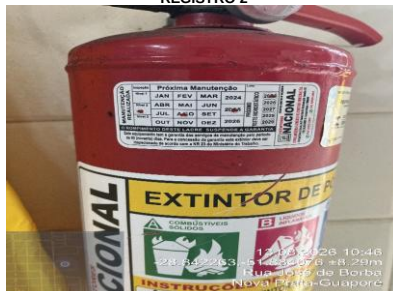
| NC | CÓDIGO DA NC | UNIDADE | Laboratório água |
|---|---|---|---|
| 51 | A6.7 | CONSTATAÇÃO | Extintor vencido |

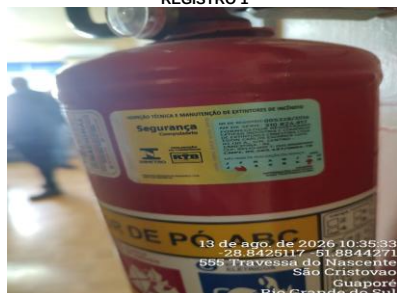
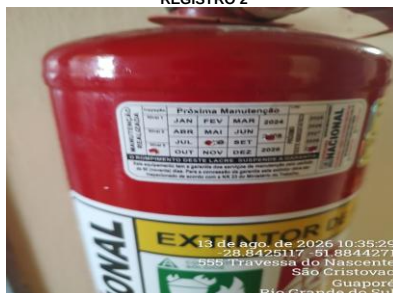
| NC | CÓDIGO DA NC | UNIDADE | Comercial |
|---|---|---|---|
| 57 | AE1.15 | CONSTATAÇÃO | Extintor vencido |
