## RELATÓRIO TÉCNICO DE VISTORIA N. 2584/2025

Vistoria de Ativos da prestadora de serviços  
CORSAN a fim de verificar o inventário de bens  
existentes no sistema de abastecimento de água  
do município de Portão/RS.

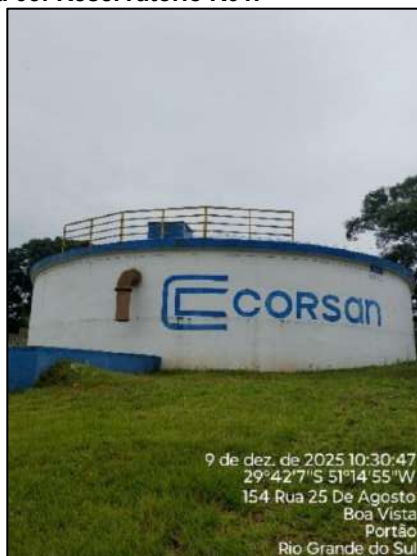
Ainda, verificou-se que ativos que já foram removidos/desmobilizados também estavam citados nos documentos enviados, como o Reservatório do Hospital. Verificou-se também que a nomenclatura das Estações de Bombeamento de Água Tratada (EBAT) e reservatórios não estavam de acordo com o informado nas planilhas e documentos fornecidos pela prestadora de serviços. A EBAT 01, por exemplo, está identificada na planilha como EBAT 02. A EBAT 02 está identificada nos documentos como EBAT 03. O Reservatório R02 está identificado nos documentos como R03, e o R01 como R02.

**Figura 05: Reservatório R01.**

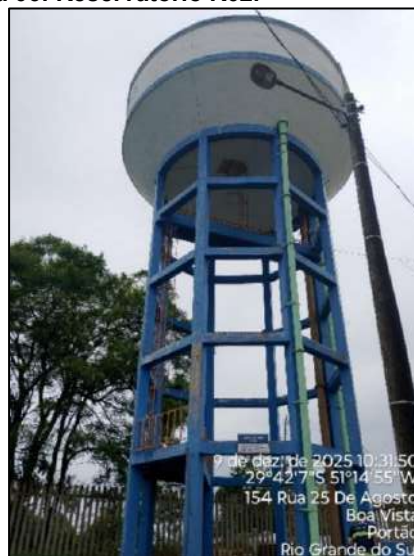
**Figura 06: Reservatório R02.**

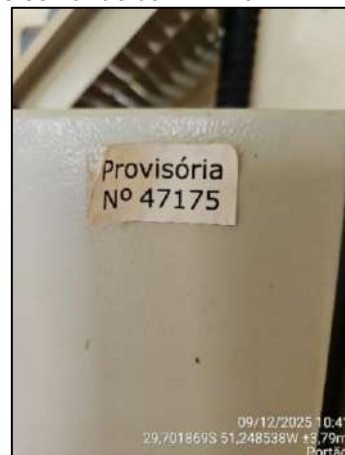
Figura 10: Etiqueta de identificação provisória do quadro de comando da EBAT 01.

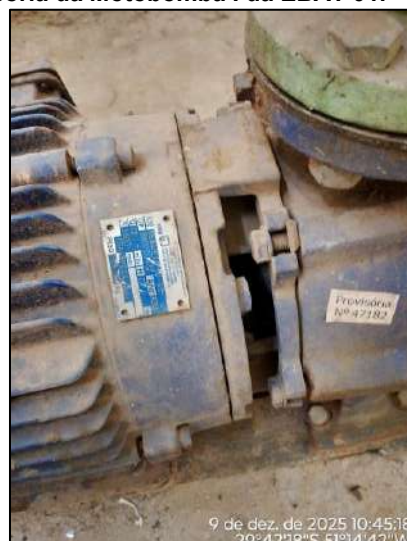
Figura 12: Detalhe da etiqueta de identificação provisória da Motobomba I da EBAT 01.

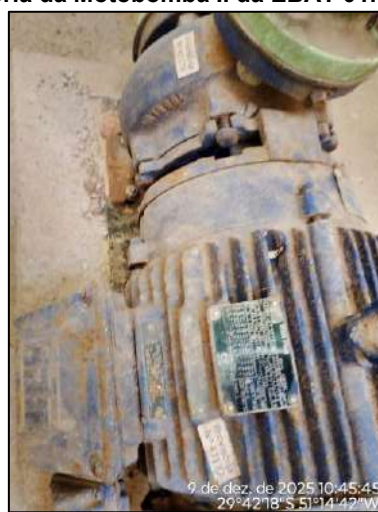
Figura 14: Detalhe da etiqueta de identificação provisória da Motobomba II da EBAT 01.

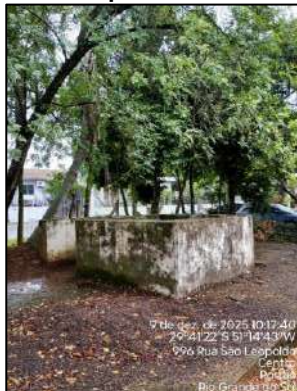
**Figura 23: Local onde estava instalado o Reservatório do Hospital.**

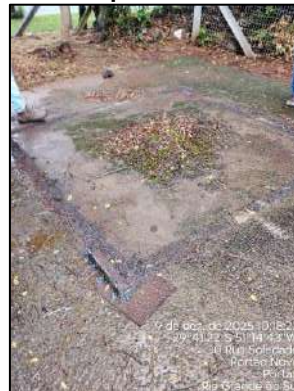
**Figura 24: Local onde estava instalado o Reservatório do Hospital.**

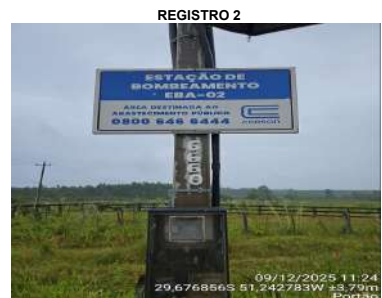
| RM | CÓDIGO DA RM | UNIDADE | Elevatórias de Água Tratada |
|---|---|---|---|
| 2 | - | CONSTATAÇÃO | Constatou-se divergência entre a identificação dos ativos informados nos documentos fornecidos pela prestadora de serviços e a identificação verificada em campo. |
| - | - | OBSERVAÇÃO | Nos documentos fornecidos pela prestadora de serviços verificou-se que a EBA 03 identificada nos documentos trata-se da EBA 02. |

| RM | CÓDIGO DA RM | UNIDADE | Elevatórias de Água Tratada |
|---|---|---|---|
| GRUPO | PRAZO | RECOMENDAÇÃO | Elaborar uma lista de ativos condizente com os itens existentes em cada uma das unidades constituintes do SAA. |

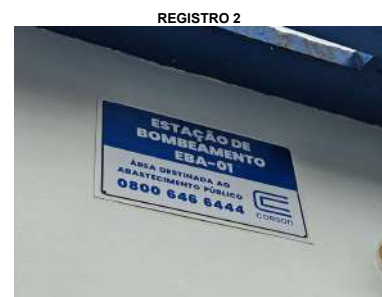
| RM | CÓDIGO DA RM | UNIDADE | Elevatórias de Água Tratada |
|---|---|---|---|
| 3 | - | CONSTATAÇÃO | Constatou-se divergência entre a identificação dos ativos informados nos documentos fornecidos pela prestadora de serviços e a identificação verificada em campo. |
| - | - | OBSERVAÇÃO | Nos documentos fornecidos pela prestadora de serviços verificou-se que a EBA 02 identificada nos documentos trata-se da EBA 01. |

| RM | CÓDIGO DA RM | UNIDADE | Elevatórias de Água Tratada |
|---|---|---|---|
| Grupo | PRAZO | RECOMENDAÇÃO | Elaborar uma lista de ativos condizente com os itens existentes em cada uma das unidades constituintes do SAA. |

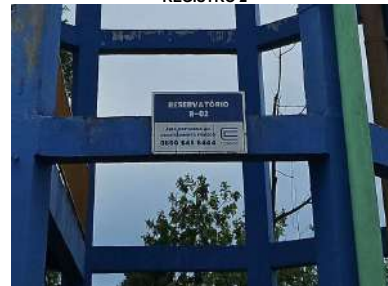
| RM | CÓDIGO DA RM | UNIDADE | Reservatórios |
|---|---|---|---|
| 4 | - | CONSTATAÇÃO | Constatou-se divergência entre a identificação dos ativos informados nos documentos fornecidos pela prestadora de serviços e a identificação verificada em campo. |
| - | - | OBSERVAÇÃO | Nos documentos fornecidos pela prestadora de serviços verificou-se que o reservatório elevado R-03 identificado nos documentos trata-se do R-02. |

| RM | CÓDIGO DA RM | UNIDADE | Reservatórios |
|---|---|---|---|
| GRUPO | PRAZO | RECOMENDAÇÃO | Elaborar uma lista de ativos condizente com os itens existentes em cada uma das unidades constituintes do SAA. |

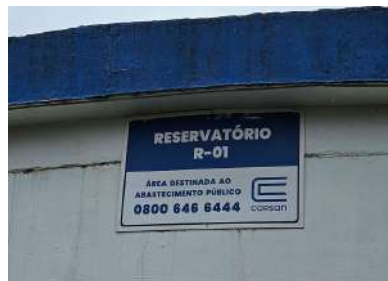
| RM | CÓDIGO DA RM | UNIDADE | Reservatórios |
|---|---|---|---|
| 5 | - | CONSTATAÇÃO | Constatou-se divergência entre a identificação dos ativos informados nos documentos fornecidos pela prestadora de serviços e a identificação verificada em campo. |
| - | - | OBSERVAÇÃO | Nos documentos fornecidos pela prestadora de serviços verificou-se que o reservatório apoiado R-02 identificado nos documentos trata-se do R-01. |

| RM | CÓDIGO DA RM | UNIDADE | Reservatórios |
|---|---|---|---|
| GRUPO | PRAZO | RECOMENDAÇÃO | Elaborar uma lista de ativos condizente com os itens existentes em cada uma das unidades constituintes do SAA. |
