## RELATÓRIO TÉCNICO DE VISTORIA N. 2585/2025 - RTV

**Vistoria de Ativos da prestadora de serviços  
CORSAN a fim de verificar o inventário de bens  
existentes no sistema de abastecimento de água  
do município de Chuvisca/RS.**

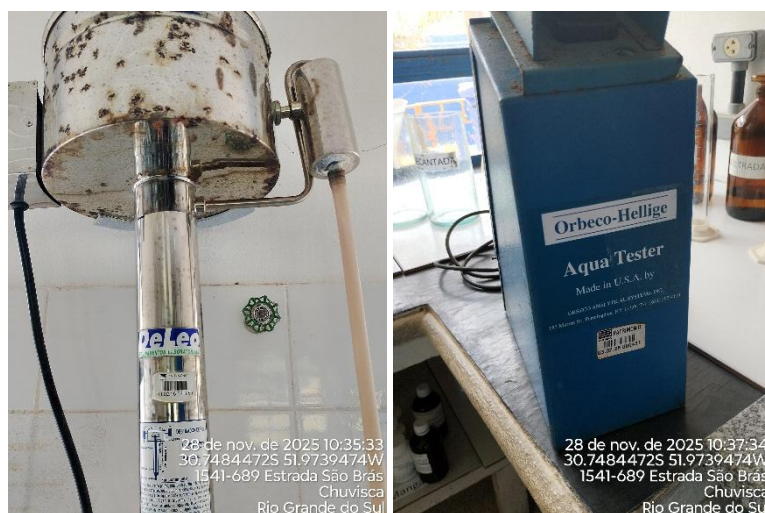
Nas Figuras 01, 02 e 03 são demonstrados, de modo exemplificativo, alguns registros de equipamentos que estão disponíveis e em uso no SAA de Chuvisca e que não constam na lista de ativos encaminhada pela prestadora (Anexo II).

**Figura 01: Equipamentos de laboratório existentes na ETA**

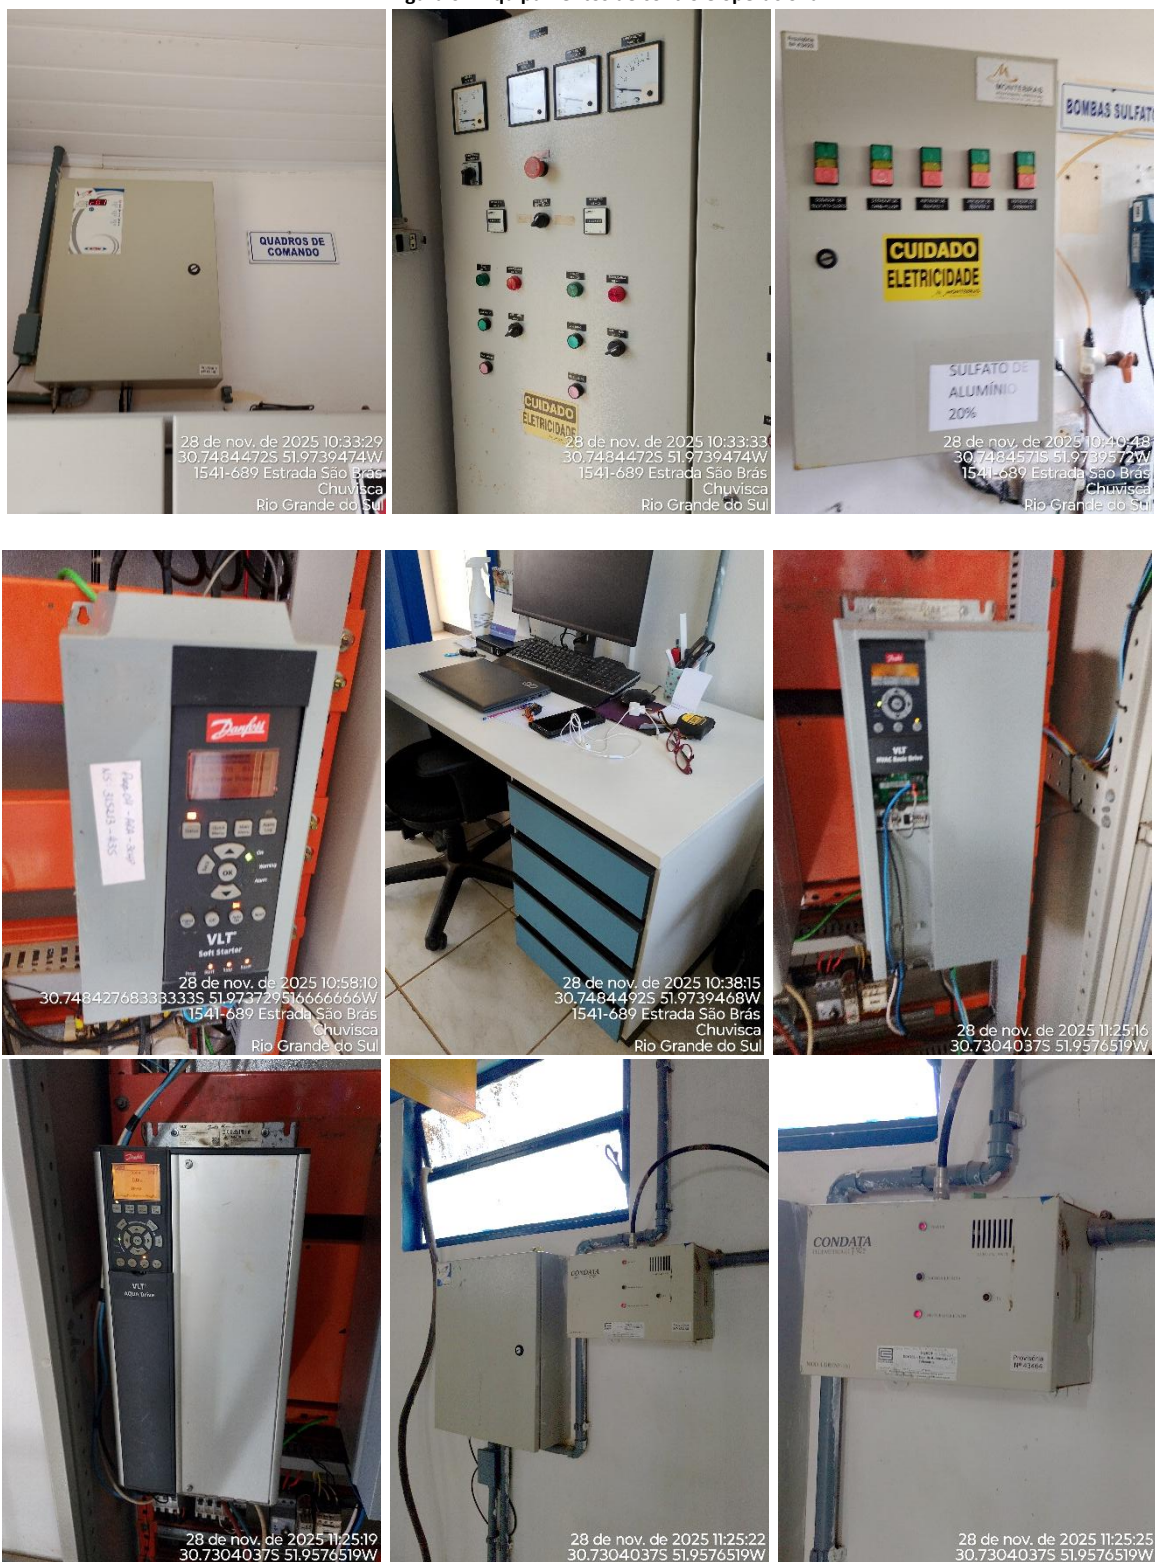
Figura 02: Equipamentos de controle operacional

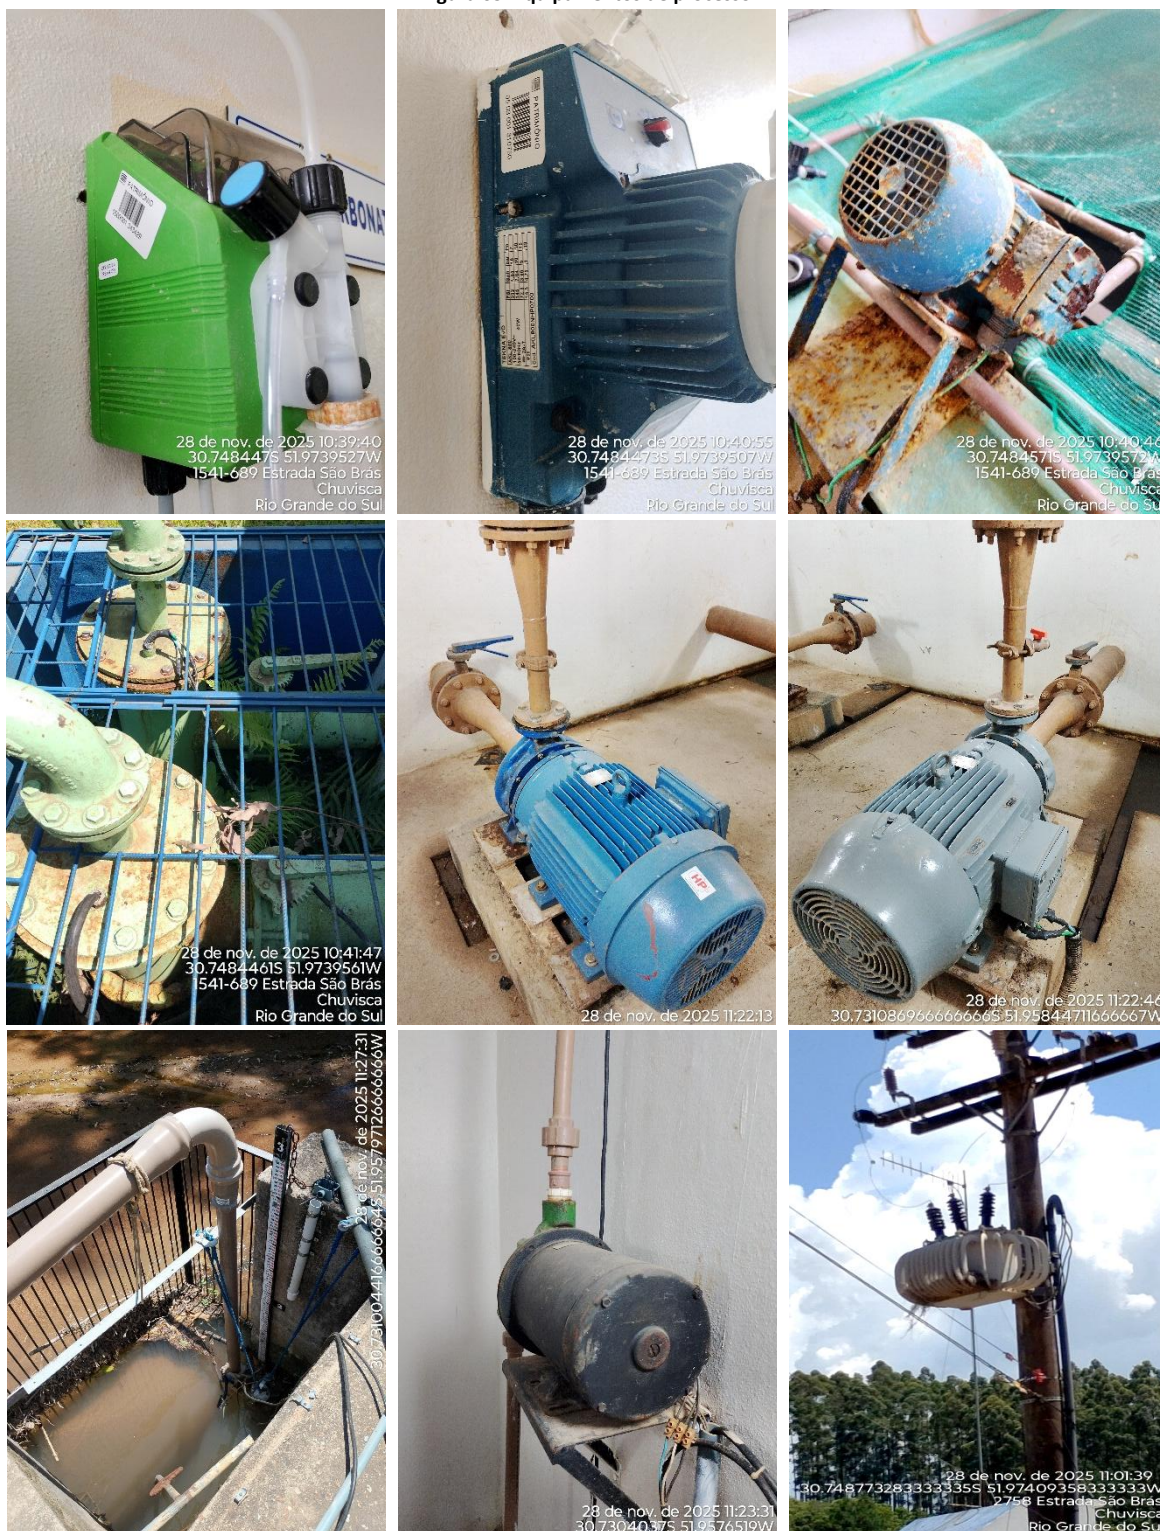
Figura 03: Equipamentos de processo

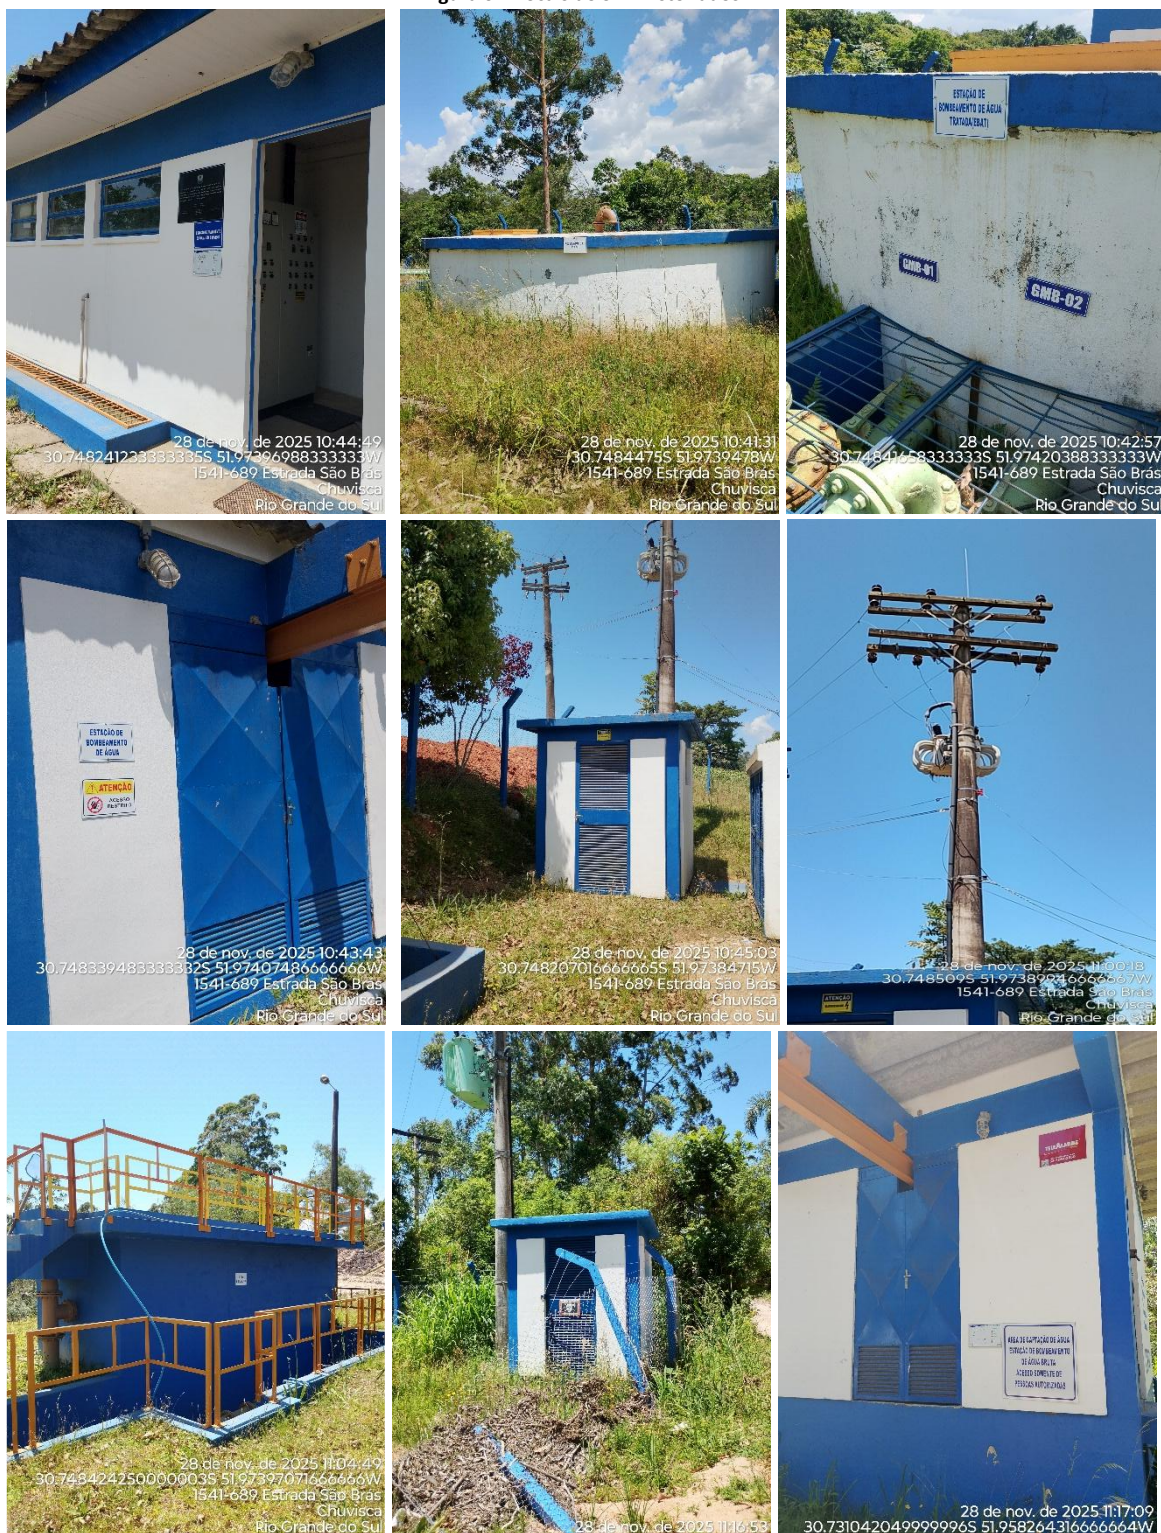
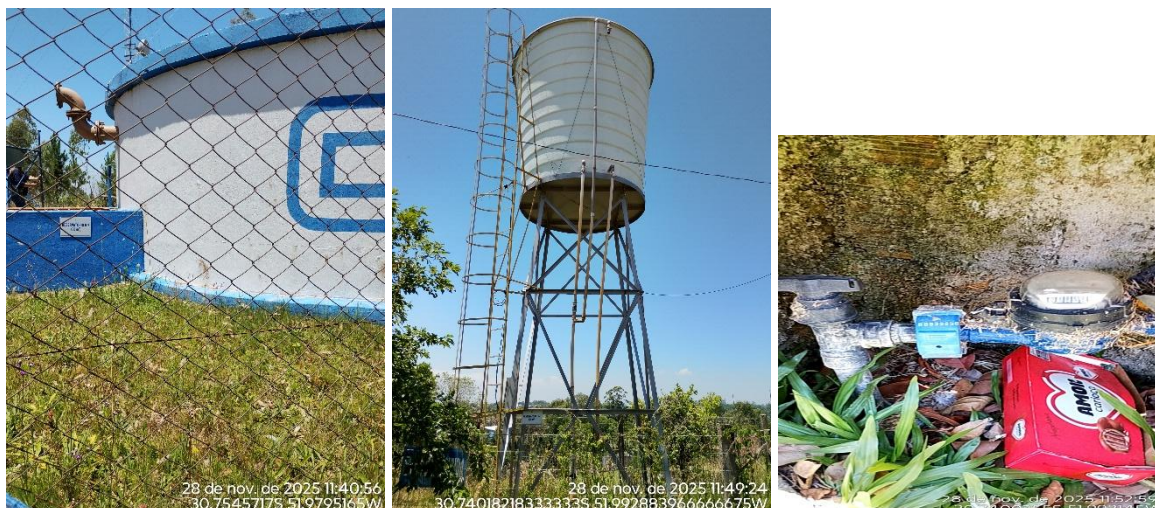
Ainda em relação ao observado em campo, dentre as unidades que foram vistoriadas estão os reservatórios, a ETA, as elevatórias de água (Figura 04). Tendo em vista que a prestadora de serviço não encaminhou a lista de dados conforme previsto na norma IN 01/2024, não foi realizado um levantamento preciso dos ativos existentes, pois como descrito anteriormente, o documento não apresentava características essenciais para identificação da estrutura em campo.

Figura 04: Locais do SAA vistoriados

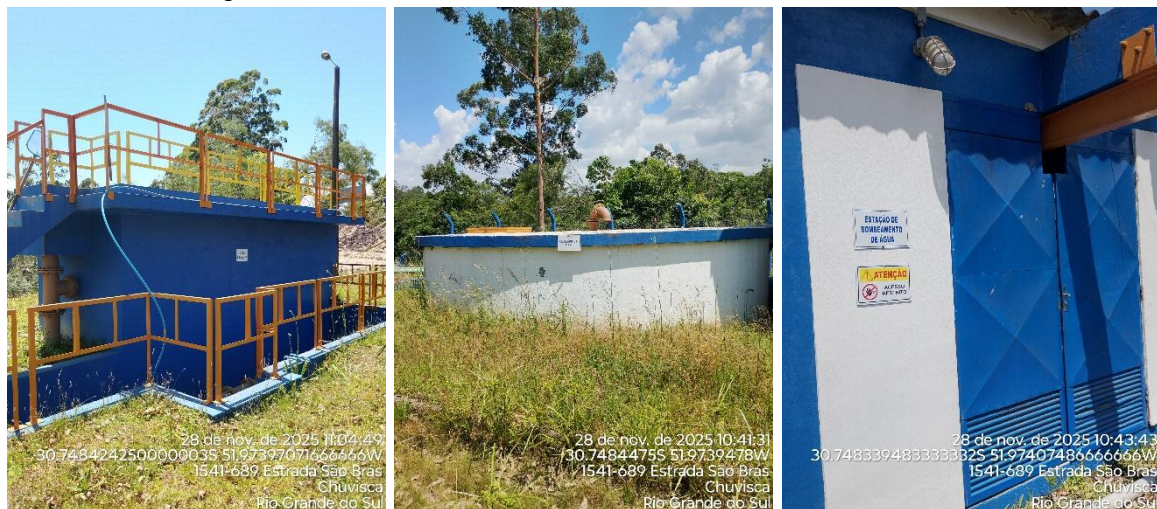
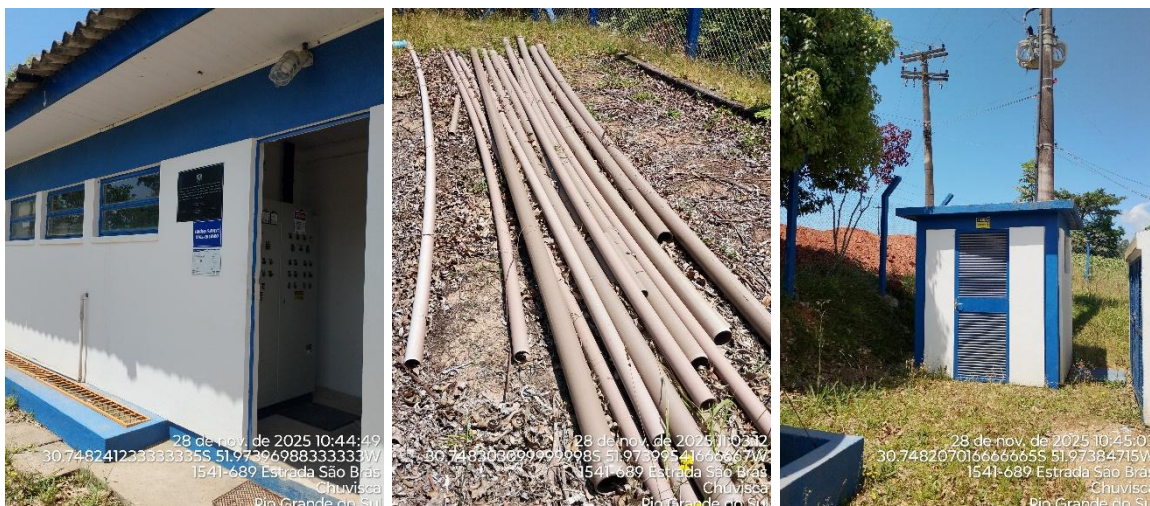
O Quadro 01 traz como exemplo a Unidade localizada na rua Estrada São Brás Picada, n.11025. A Figura 05 traz imagens do que foi visto no local em questão. Observa-se que na unidade em questão, existe: um terreno, uma subestação de concreto, válvulas e tubulações de manobra, tubulações de rede, uma EBAT, um reservatório de água tratada, uma estação de tratamento de água e um laboratório. O Quadro 02 apresenta outra sugestão quanto à forma de classificação das estruturas.

**Figura 05: Ativos localizados na unidade do SAA da Estrada São Brás Picada, n.11025.**

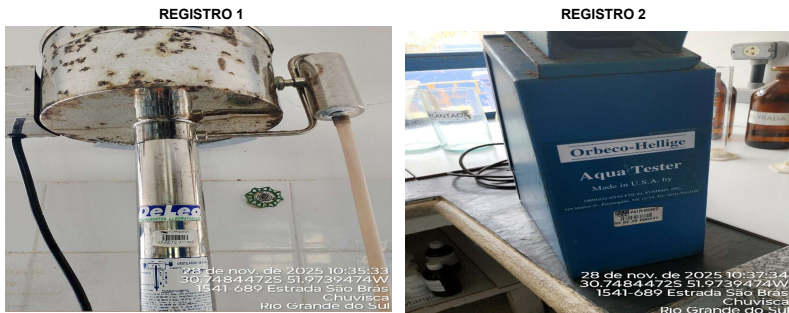
| RM | CÓDIGO DA RM | UNIDADE | Ativos SAA Chuvisca |
|---|---|---|---|
| - | - | OBSERVAÇÃO | Materiais de laboratório. |

| RM | CÓDIGO DA RM | UNIDADE | Ativos SAA Chuvisca |
|---|---|---|---|
| Grupo | PRAZO | RECOMENDAÇÃO | Elaborar uma lista de ativos condizente com os itens existentes em cada uma das unidades constituintes do SAA. |

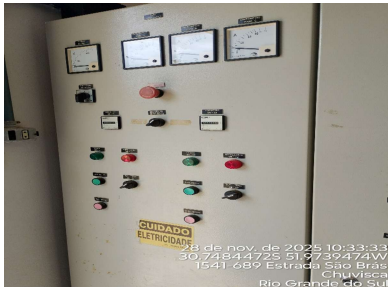
REGISTRO 1

| RM | CÓDIGO DA RM | UNIDADE | Ativos SAA Chuvisca |
|---|---|---|---|
| - | - | OBSERVAÇÃO | Sistema de telemetria, quadros de comando, dosadoras, bombas. |

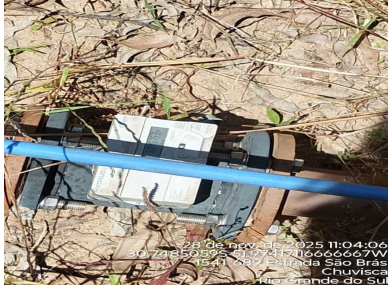
REGISTRO 1

| RM | CÓDIGO DA RM | UNIDADE | Ativos SAA Chuvisca |
|---|---|---|---|
| 5 | - | CONSTATAÇÃO | Constatou-se que itens de controle comercial existentes no SAA não estavam listados na planilha encaminhada. |
| - | - | OBSERVAÇÃO | Itens de macro, micro medição, itens do setor comercial. |

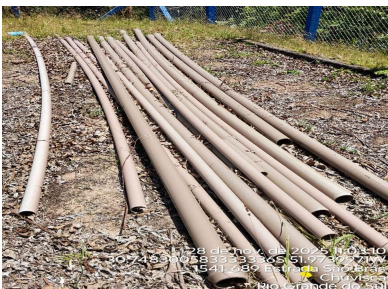
REGISTRO 1

| RM | CÓDIGO DA RM | UNIDADE | Ativos SAA Chuvisca |
|---|---|---|---|
| 6 | - | CONSTATAÇÃO | Constatou-se que itens existentes em estoque não foram considerados na lista encaminhada. |
| - | - | OBSERVAÇÃO | Tubulações, hidrometros, peças especiais. |
