## REGULAÇÃO RELATÓRIO TÉCNICO DE FISCALIZAÇÃO N. 2618/2026 – RTF

Fiscalização Regular no Sistema de  
Esgotamento Sanitário de Caxias do  
Sul/RS, regulado pela AGESAN-RS

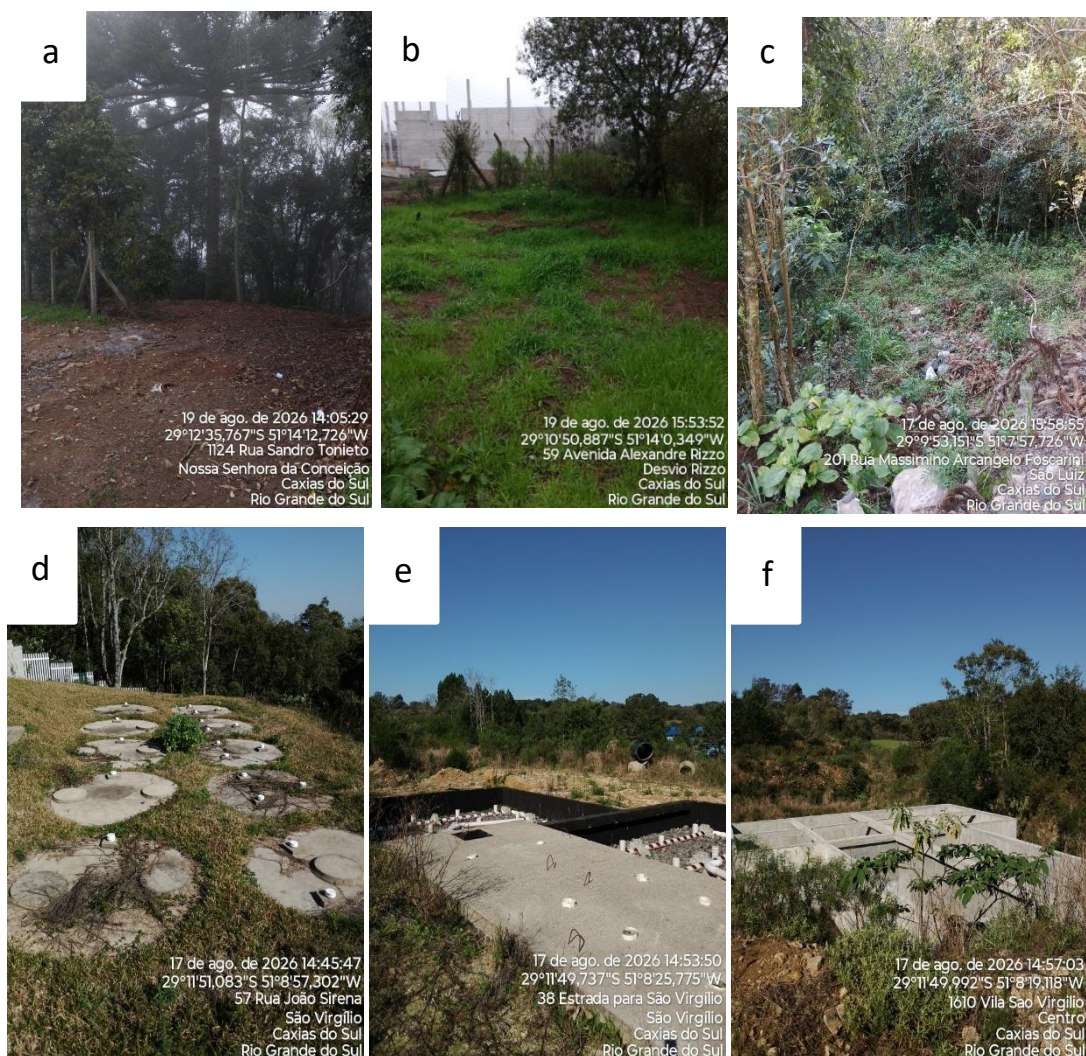
As SLTE Danilo Betiato, Centro Empresarial Oeste, Colina do Lago III foram removidas em 2026 e não compõem mais o SES de Caxias do Sul. No momento da fiscalização, observou-se a existência de três novas unidades de SLTE no município de Caxias: as SLTEs Parque Bela Vista I, II e III, conforme quadro 04. A figura 01 identifica as evidências.

**Figura 01: identificação de evidências das SLTE. a) SLTE Danilo Betiato; b) SLTE Centro Empresarial Oeste; c) SLTE Colina do Lago III; d) SLTE Parque Bela Vista I; e) SLTE Parque Bela Vista II e f) SLTE Parque Bela Vista III.**

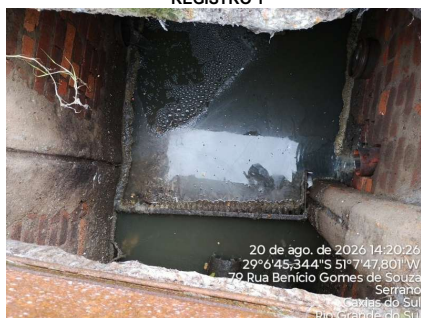
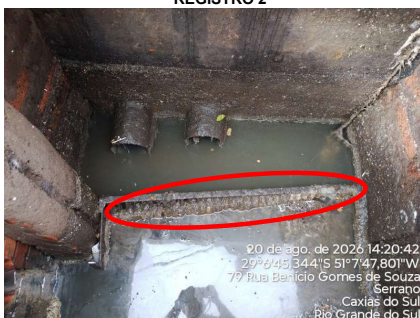
| NC | CÓDIGO DA NC | UNIDADE | ESTAÇÃO DE BOMBEAMENTO DE ESGOTO - EBE Serrano 2 |

| NC | CÓDIGO DA NC | UNIDADE | ESTAÇÃO DE BOMBEAMENTO DE ESGOTO - EBE Serrano 2 |
|---|---|---|---|
| 2 | E1.8 | CONSTATAÇÃO | Acúmulo de resíduos na etapa de gradeamento de unidade, |

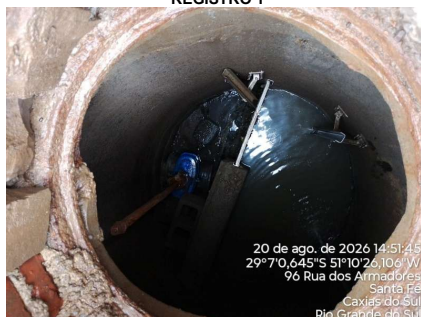
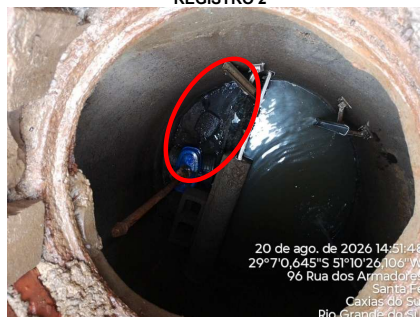
| NC | CÓDIGO DA NC | UNIDADE | ESTAÇÃO DE BOMBEAMENTO DE ESGOTO - EBE Armadores (Portal Baixo) |

| NC | CÓDIGO DA NC | UNIDADE | ESTAÇÃO DE BOMBEAMENTO DE ESGOTO - EBE Armadores (Portal Baixo) |
|---|---|---|---|
| 3 | E1.8 | CONSTATAÇÃO | Acúmulo de resíduos após a etapa preliminar. |

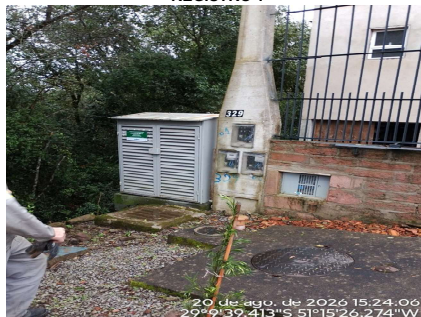
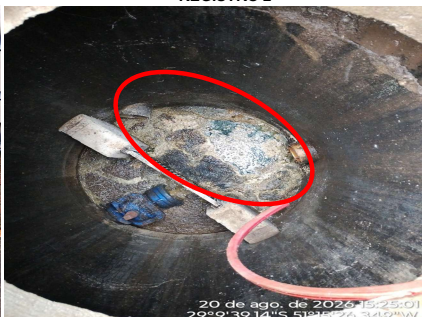
| NC | CÓDIGO DA NC | UNIDADE | ESTAÇÃO DE BOMBEAMENTO DE ESGOTO - EBE Reserva do Vale 1 |

| NC | CÓDIGO DA NC | UNIDADE | ESTAÇÃO DE BOMBEAMENTO DE ESGOTO - EBE Reserva do Vale 1 |
|---|---|---|---|
| 5 | E1.8 | CONSTATAÇÃO | Acúmulo de sedimentos na etapa preliminar |

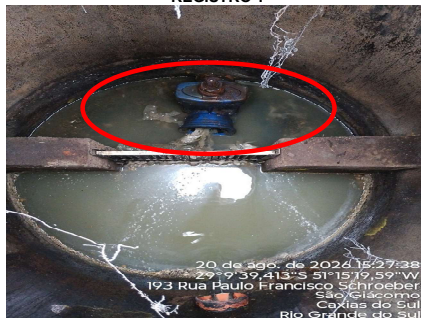
| NC | CÓDIGO DA NC | UNIDADE | ESTAÇÃO DE BOMBEAMENTO DE ESGOTO - EBE Reserva do Vale 2 |

| NC | CÓDIGO DA NC | UNIDADE | ESTAÇÃO DE BOMBEAMENTO DE ESGOTO - EBE Reserva do Vale 2 |
|---|---|---|---|
| 6 | E1.8 | CONSTATAÇÃO | Acúmulo de resíduos após a etapa preliminar. |

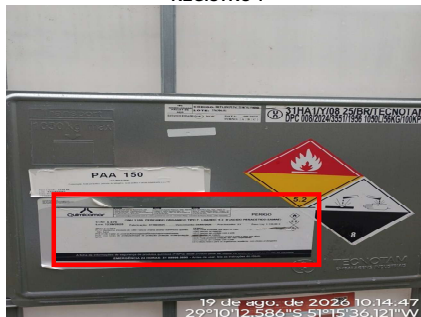
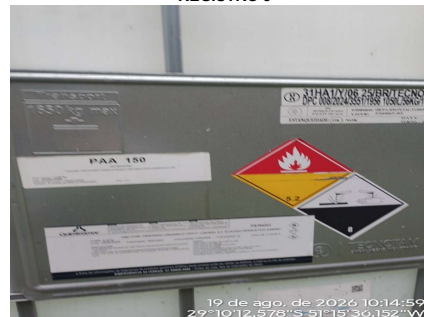
| NC | CÓDIGO DA NC | UNIDADE | ESTAÇÃO DE TRATAMENTO DE ESGOTO - ETE Samuara |

| NC | CÓDIGO DA NC | UNIDADE | ESTAÇÃO DE TRATAMENTO DE ESGOTO - ETE Samuara |
|---|---|---|---|
| 8 | E2.14 | CONSTATAÇÃO | Produto químico vencido |
| 2 | 90 dias | OBSERVAÇÃO | Data de vencimento no rótulo: 04/05/2026 |

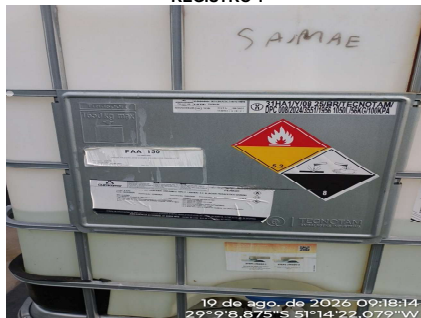
| NC | CÓDIGO DA NC | UNIDADE | ESTAÇÃO DE TRATAMENTO DE ESGOTO - ETE Tega |

| NC | CÓDIGO DA NC | UNIDADE | ESTAÇÃO DE TRATAMENTO DE ESGOTO - ETE Tega |
|---|---|---|---|
| 9 | E2.14 | CONSTATAÇÃO | Ácido peracético vencido na linha 3 da unidade. |
| 2 | 90 dias | OBSERVAÇÃO | data de vencimento: 19/05/2026 |

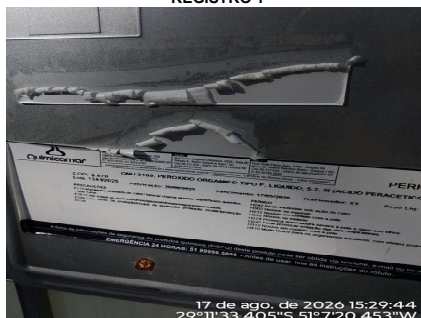
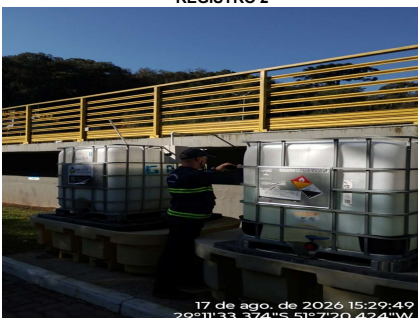
| NC | CÓDIGO DA NC | UNIDADE | ESTAÇÃO DE TRATAMENTO DE ESGOTO - ETE Pena Branca |

| NC | CÓDIGO DA NC | UNIDADE | ESTAÇÃO DE TRATAMENTO DE ESGOTO - ETE Pena Branca |
|---|---|---|---|
| 18 | E2.14 | CONSTATAÇÃO | Ácido peracético utilizado no tratamento está com prazo de validade vencido |
| 2 | 90 dias | OBSERVAÇÃO | Data de vencimento: 17/05/2026 |

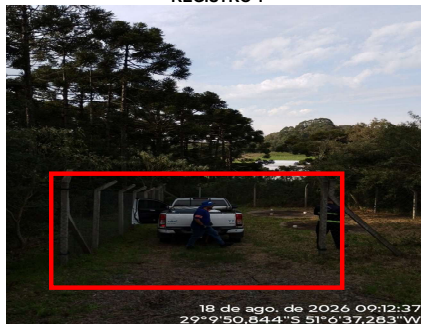
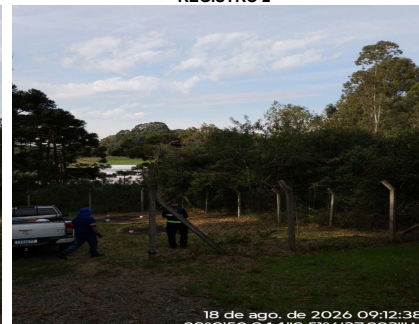
| NC | CÓDIGO DA NC | UNIDADE | SISTEMA LOCAL DE TRATAMENTO DE ESGOTO - SLTE Monte Rissieri I |

| NC | CÓDIGO DA NC | UNIDADE | SISTEMA LOCAL DE TRATAMENTO DE ESGOTO - SLTE Monte Rissieri I |
|---|---|---|---|
| 26 | E2.4 | CONSTATAÇÃO | Portão da unidade está danificado, possibilitando acesso de pessoal não autorizado. |

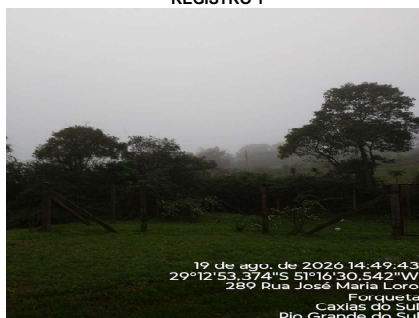
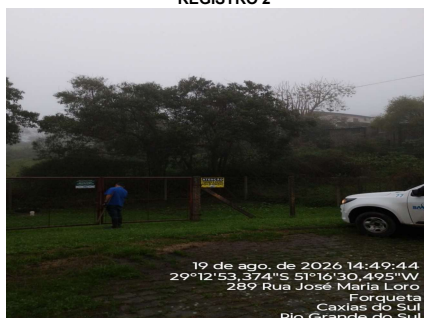
| NC | CÓDIGO DA NC | UNIDADE | SISTEMA LOCAL DE TRATAMENTO DE ESGOTO - SLTE Pégasus II |

| NC | CÓDIGO DA NC | UNIDADE | SISTEMA LOCAL DE TRATAMENTO DE ESGOTO - SLTE Pégasus II |
|---|---|---|---|
| 32 | E2.3 | CONSTATAÇÃO | Unidade sem identificação |

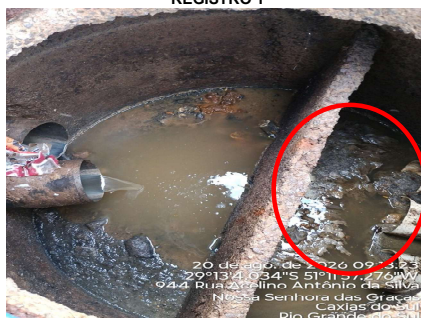
| NC | CÓDIGO DA NC | UNIDADE | SISTEMA LOCAL DE TRATAMENTO DE ESGOTO - SLTE Delta II |

| NC | CÓDIGO DA NC | UNIDADE | SISTEMA LOCAL DE TRATAMENTO DE ESGOTO - SLTE Delta II |
|---|---|---|---|
| 38 | E2.21 | CONSTATAÇÃO | Obstrução aparente na saída de efluente |

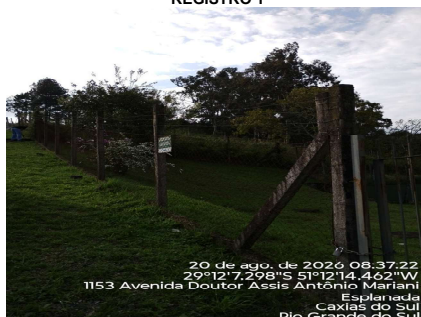
| NC | CÓDIGO DA NC | UNIDADE | SISTEMA LOCAL DE TRATAMENTO DE ESGOTO - SLTE Monte Carlo |

| NC | CÓDIGO DA NC | UNIDADE | SISTEMA LOCAL DE TRATAMENTO DE ESGOTO - SLTE Monte Carlo |
|---|---|---|---|
| 39 | E2.3 | CONSTATAÇÃO | Unidade sem identificação |

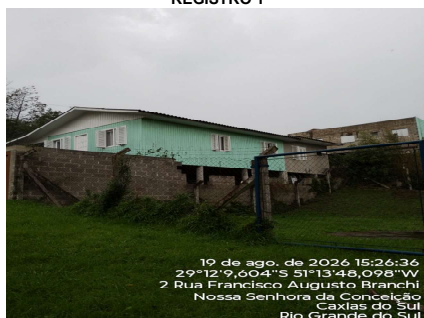
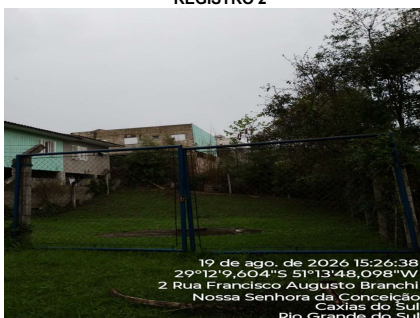
| NC | CÓDIGO DA NC | UNIDADE | SISTEMA LOCAL DE TRATAMENTO DE ESGOTO - SLTE Guadalupe II |

| NC | CÓDIGO DA NC | UNIDADE | SISTEMA LOCAL DE TRATAMENTO DE ESGOTO - SLTE Guadalupe II |
|---|---|---|---|
| 44 | E2.3 | CONSTATAÇÃO | Unidade sem identificação |

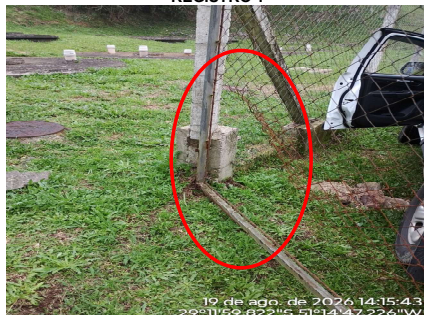
| NC | CÓDIGO DA NC | UNIDADE | SISTEMA LOCAL DE TRATAMENTO DE ESGOTO - SLTE Solaris |

| NC | CÓDIGO DA NC | UNIDADE | SISTEMA LOCAL DE TRATAMENTO DE ESGOTO - SLTE Solaris |
|---|---|---|---|
| 45 | E2.4 | CONSTATAÇÃO | Cercamento danificado |

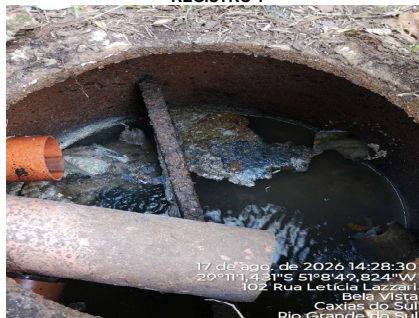
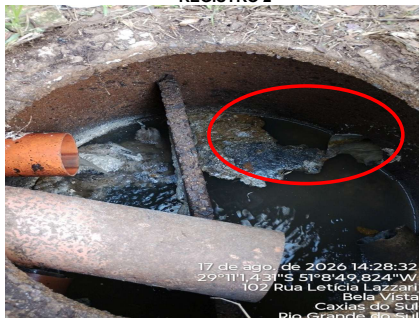
| NC | CÓDIGO DA NC | UNIDADE | SISTEMA LOCAL DE TRATAMENTO DE ESGOTO - SLTE Recanto Dos Pássaros II |

| NC | CÓDIGO DA NC | UNIDADE | SISTEMA LOCAL DE TRATAMENTO DE ESGOTO - SLTE Recanto Dos Pássaros II |
|---|---|---|---|
| 51 | E2.15 | CONSTATAÇÃO | Resíduos acumulados na entrada de efluentes da unidade. |

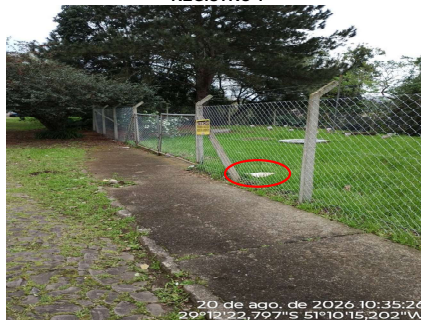
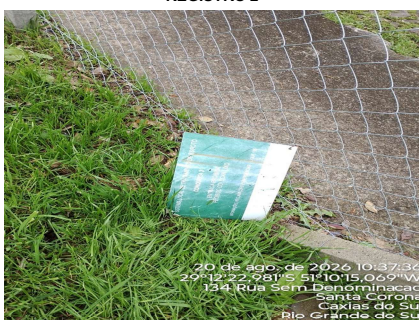
| NC | CÓDIGO DA NC | UNIDADE | SISTEMA LOCAL DE TRATAMENTO DE ESGOTO - SLTE Conquista III |

| NC | CÓDIGO DA NC | UNIDADE | SISTEMA LOCAL DE TRATAMENTO DE ESGOTO - SLTE Conquista III |
|---|---|---|---|
| 53 | E2.3 | CONSTATAÇÃO | Identificação da unidade está danificada. |

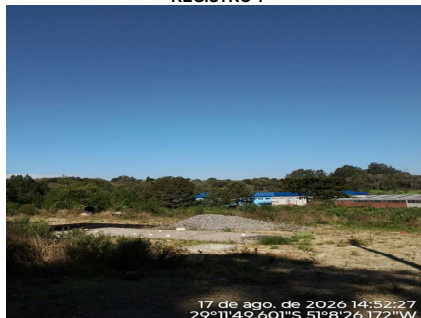
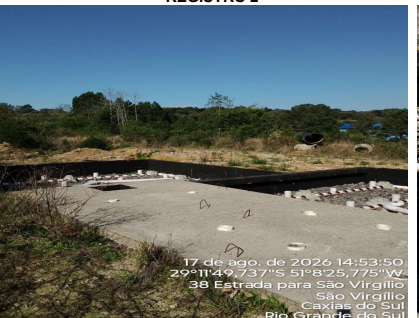
| NC | CÓDIGO DA NC | UNIDADE | SISTEMA LOCAL DE TRATAMENTO DE ESGOTO - SLTE Parque Bela Vista II |

| NC | CÓDIGO DA NC | UNIDADE | SISTEMA LOCAL DE TRATAMENTO DE ESGOTO - SLTE Parque Bela Vista II |
|---|---|---|---|
| 54 | E2.15 | CONSTATAÇÃO | A obra não possui sinalização de segurança para evitar trânsito de pessoal não autorizado, diminuindo riscos de possíveis acidentes. |
