## RELATÓRIO TÉCNICO DE VISTORIA N. 2778/2025 - RTV

**Vistoria de Ativos da prestadora de serviços  
CORSAN a fim de verificar o inventário de bens  
existentes no sistema de abastecimento de água  
do município de Sentinela do Sul/RS.**

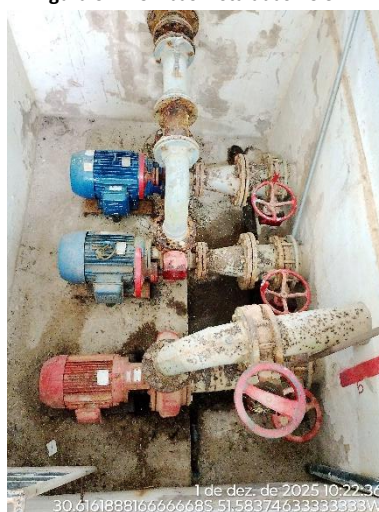
**Figura 01: Bombas instaladas no SAA**

Diante da planilha encaminhada (Anexo II), observa-se que os ativos listados não apresentam dados imprescindíveis para que a conferência do item em campo seja realizada a contento. Por exemplo, com relação às bombas listadas, não foram repassadas informações básicas, como potência, marca, modelo, vazão, ano de instalação, etc. Durante a fiscalização, registrou-se as características das bombas que estão instaladas no sistema (Figura 1). Além das bombas demoradas na Figura 1, existem outras três bombas submersas no sistema: uma no poço de captação subterrânea e outras duas na captação de água superficial.

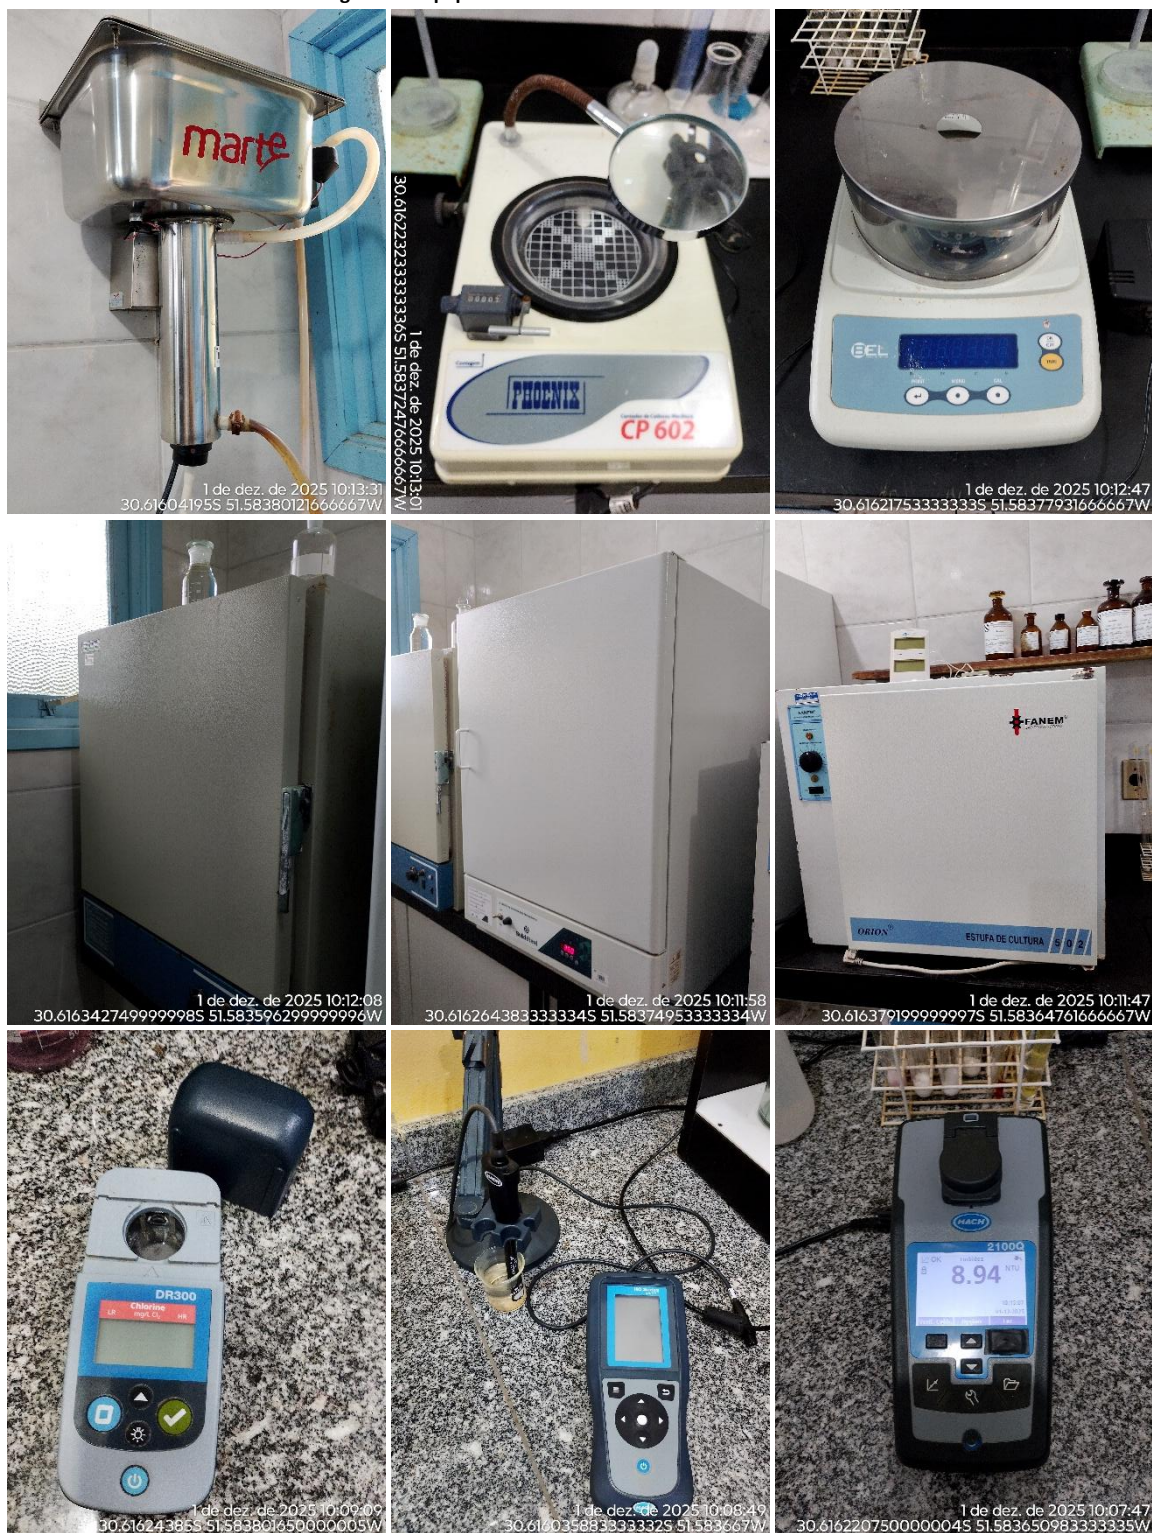
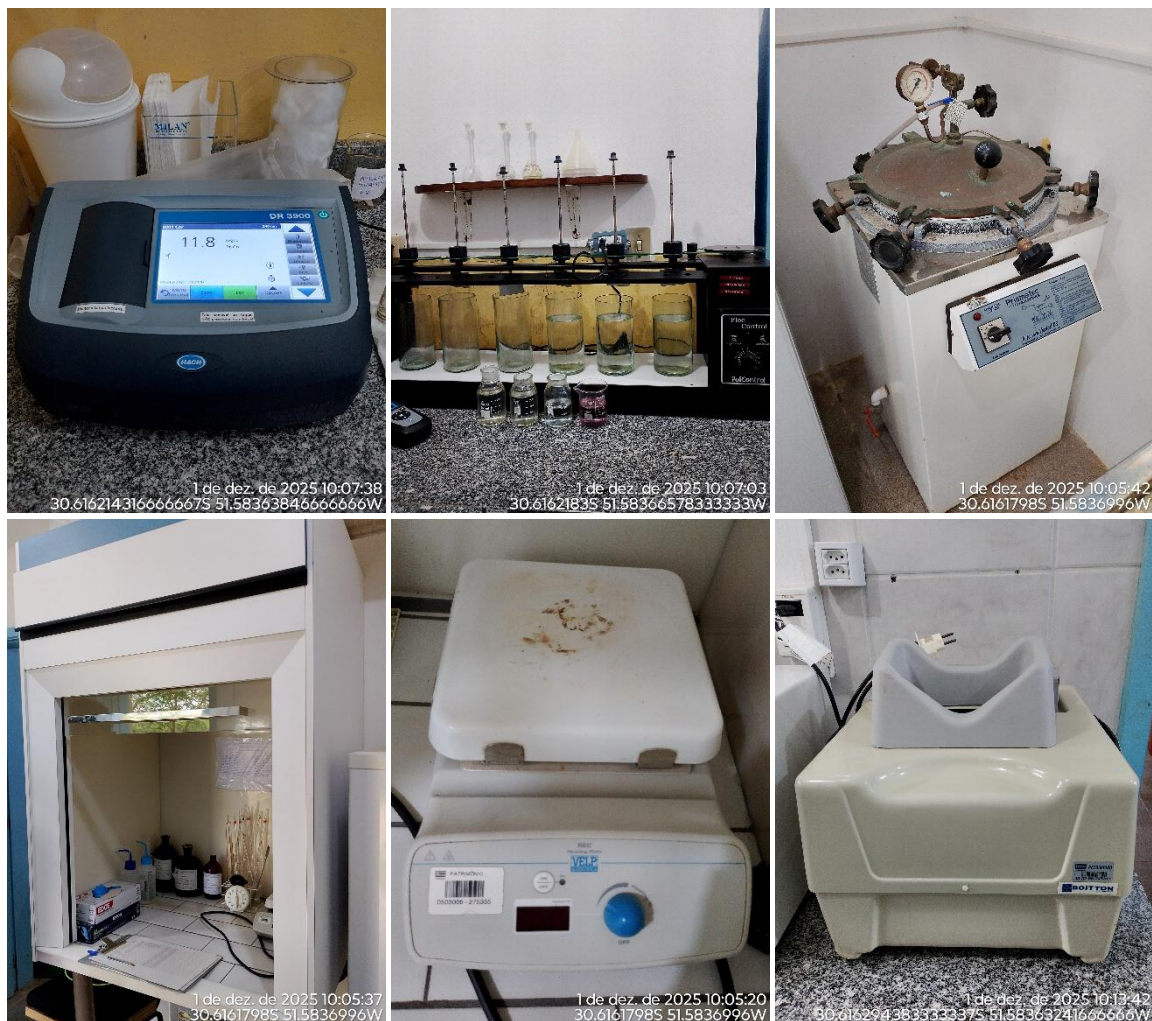
Figura 02: Equipamentos de laboratório existentes na ETA

Nas Figuras 02, 03 e 04 são demonstrados, de modo exemplificativo, alguns registros de equipamentos que estão disponíveis e em uso no SAA de Sentinela do Sul e que não constam na lista de ativos encaminhada pela prestadora (Anexo II).

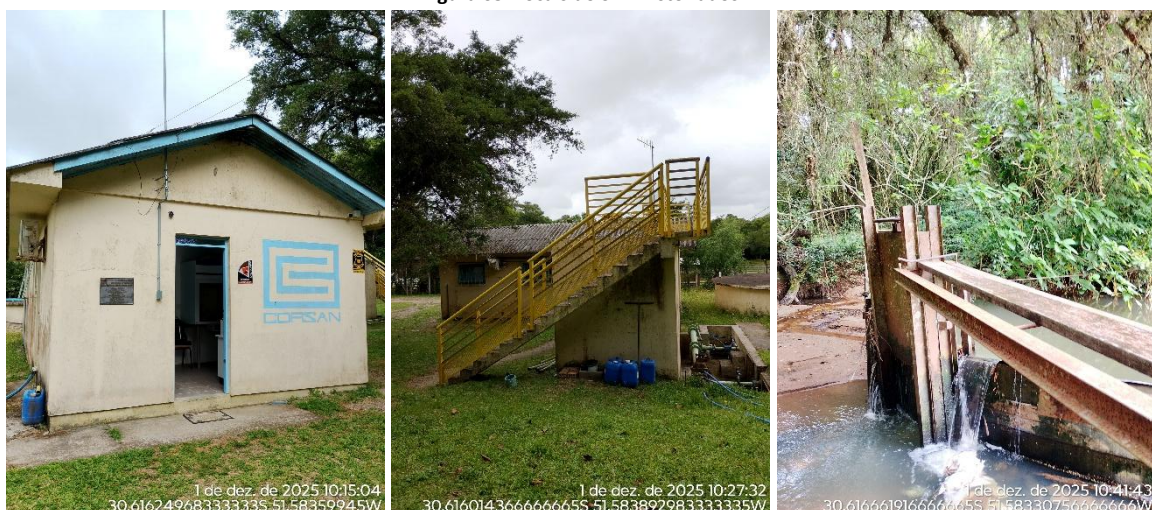
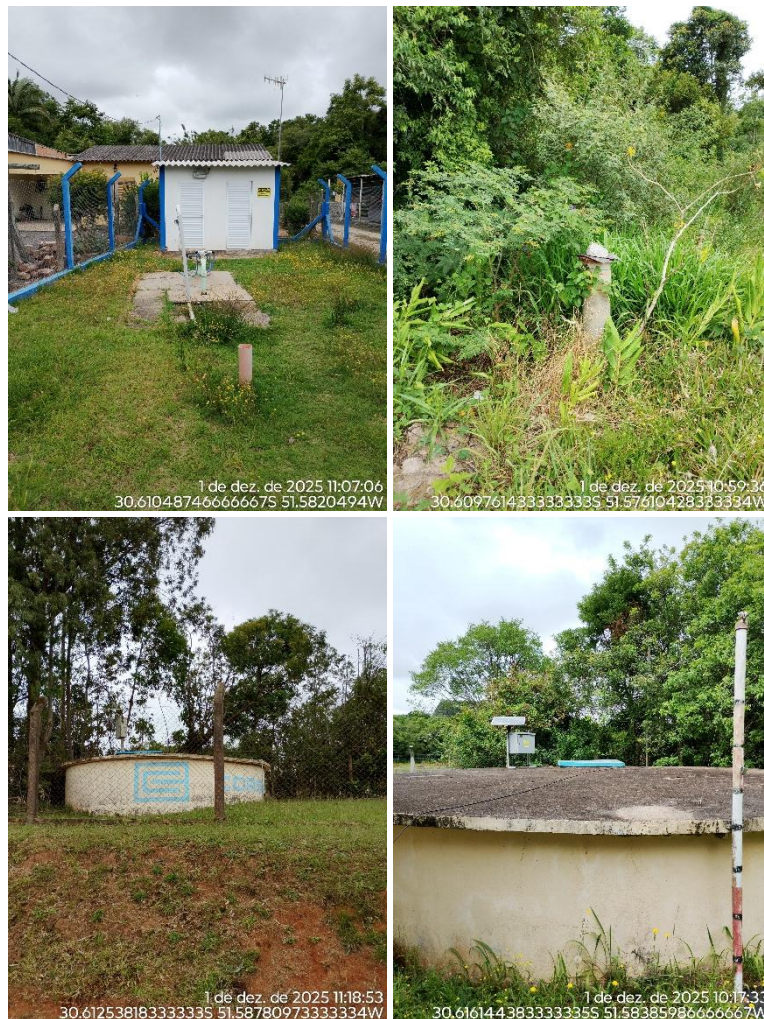
Figura 05: Locais do SAA vistoriados

Ainda em relação ao observado em campo, dentre as unidades que foram vistoriadas estão os reservatórios, a ETA e as captações subterrâneas (Figura 05). Tendo em vista que a prestadora de serviço não encaminhou a lista de dados conforme previsto na norma IN 01/2024, não foi realizado um levantamento preciso dos ativos existentes, pois como descrito anteriormente, o documento não apresentava características essenciais para identificação da estrutura em campo.

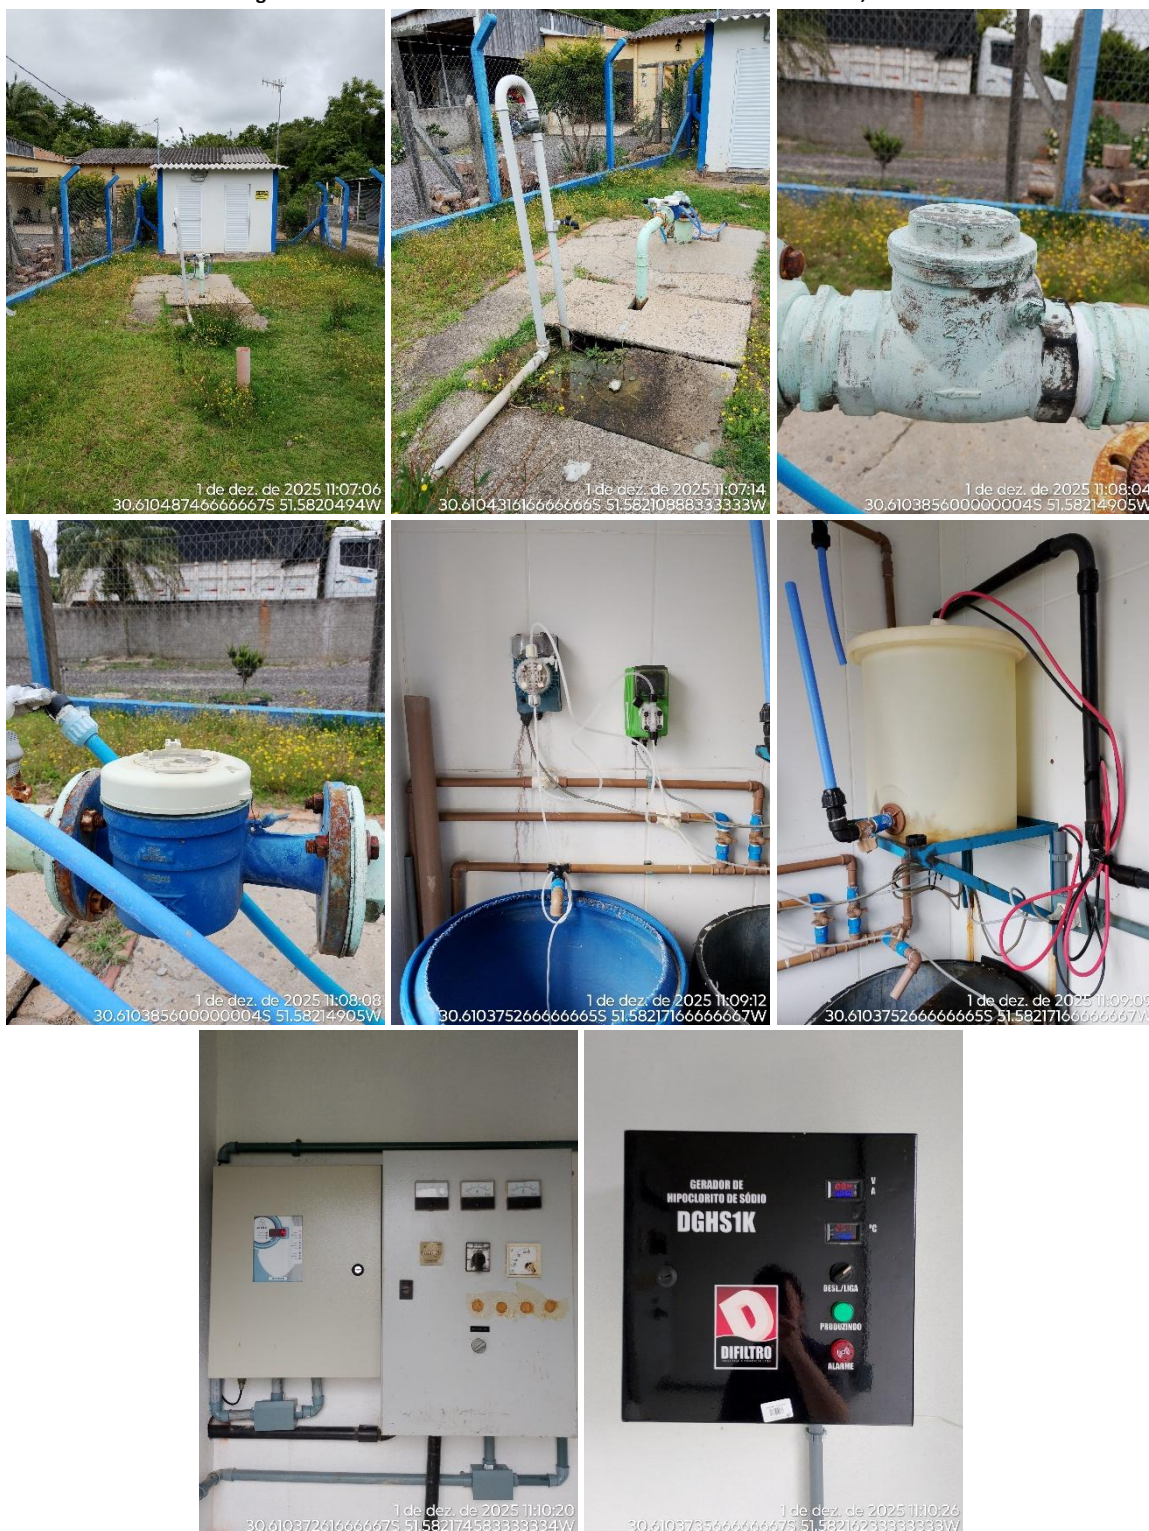
**Figura 06: Ativos existentes na unidade da Rua Manoel Batista Gomes, n. 60.**

O Quadro 02 traz como exemplo a Unidade localizada na Rua Manoel Batista Gomes, n. 60. A Figura 06 traz imagens do que foi visto no local em questão. Observa-se que na unidade em questão, existe: um terreno, um reservatório elevado de concreto, válvulas e tubulações de manobra, tubulações

de rede, um poço de captação subterrânea com tubulação de diâmetro 4", um abrigo para o quadro de comando do poço, quadro elétrico com *soft starter* e sistema de telemetria. O Quadro 03 apresenta outra sugestão quanto à forma de classificação das estruturas.

Afim de viabilizar a adequada fiscalização de ativos, a prestadora de serviço deve encaminhar a lista destes, conforme descrito na normativa da ANA. Além disso, sugere-se que prestadora de serviços elabore uma planilha com as unidades do SAA do município e, para cada unidade existente, liste os ativos que constituem a mesma com as respectivas características (potência, marca, modelo, extensão, diâmetro, tipo de material, vazão, etiqueta de imobilização, etc.), visto que ausência dessas informações inviabiliza a realização da verificação em campo. Uma outra alternativa seria fazer a listagem dos ativos com a presença de uma coluna contendo a identificação específica da área do terreno, que possibilite a aplicação de um filtro na planilha para obtenção de todas as unidades localizadas dentro daquela área ou terreno.

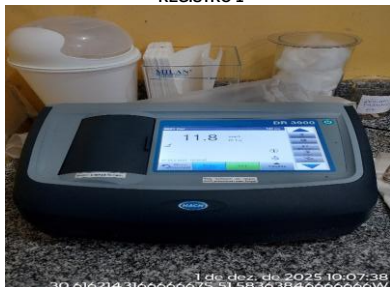
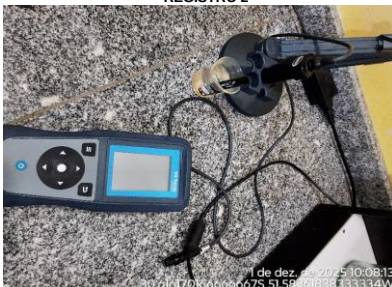
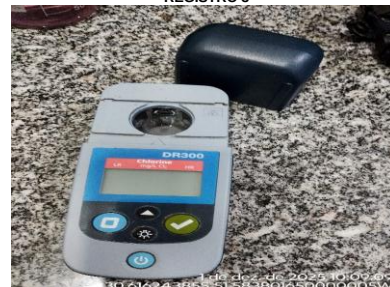
| RM | CÓDIGO DA RM | UNIDADE | Ativos SAA Sentinela do Sul |
|---|---|---|---|
| 3 | - | CONSTATAÇÃO | Constatou-se que itens de controle de qualidade da água existentes no SAA não estavam listados na planilha encaminhada. |
| - | - | OBSERVAÇÃO | Materiais de laboratório. |

| RM | CÓDIGO DA RM | UNIDADE | Ativos SAA Sentinela do Sul |
|---|---|---|---|
| GRUPO | PRAZO | RECOMENDAÇÃO | Elaborar uma lista de ativos condizente com os itens existentes em cada uma das unidades constituintes do SAA. |

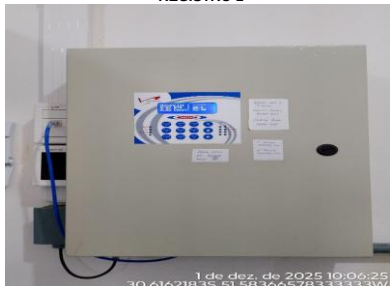
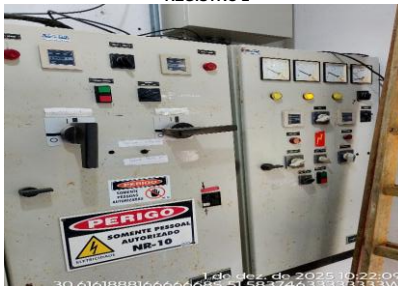
| RM | CÓDIGO DA RM | UNIDADE | Ativos SAA Sentinela do Sul |
|---|---|---|---|
| 4 | - | CONSTATAÇÃO | Constatou-se que itens de controle operacional existentes no SAA não estavam listados na planilha encaminhada. |
| - | - | OBSERVAÇÃO | Sistema de telemetria, quadros de comando, bombas dosadoras, reservatórios de químicos. |

| RM | CÓDIGO DA RM | UNIDADE | Ativos SAA Sentinela do Sul |
|---|---|---|---|
| GRUPO | PRAZO | RECOMENDAÇÃO | Elaborar uma lista de ativos condizente com os itens existentes em cada uma das unidades constituíntes do SAA. |

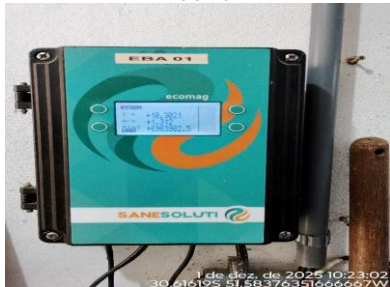
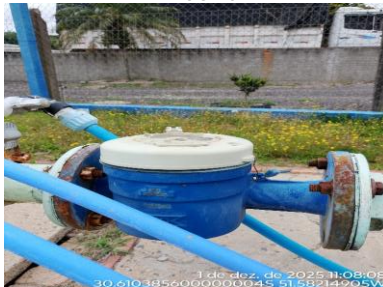
| RM | CÓDIGO DA RM | UNIDADE | Ativos SAA Sentinela do Sul |
|---|---|---|---|
| 5 | - | CONSTATAÇÃO | Constatou-se que itens de controle comercial existentes no SAA não estavam listados na planilha encaminhada. |
| - | - | OBSERVAÇÃO | Itens de macro, micro medição, itens do setor comercial. |

| RM | CÓDIGO DA RM | UNIDADE | Ativos SAA Sentinela do Sul |
|---|---|---|---|
| GRUPO | PRAZO | RECOMENDAÇÃO | Elaborar uma lista de ativos condizente com os itens existentes em cada uma das unidades constituíntes do SAA. |

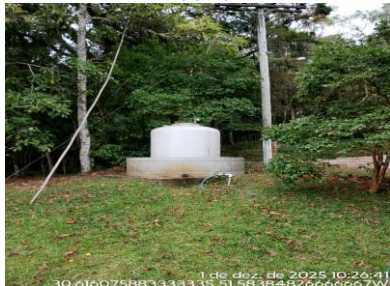
REGISTRO 1

| RM | CÓDIGO DA RM | UNIDADE | Ativos SAA Sentinela do Sul |
|---|---|---|---|
| 6 | - | CONSTATAÇÃO | Constatou-se que itens existentes em estoque não foram considerados na lista encaminhada. |
| - | - | OBSERVAÇÃO | Tubulações, hidrometros, peças especiais, tanques de armazenamento de produtos. |

| RM | CÓDIGO DA RM | UNIDADE | Ativos SAA Sentinela do Sul |
|---|---|---|---|
| GRUPO | PRAZO | RECOMENDAÇÃO | Elaborar uma lista de ativos condizente com os itens existentes em cada uma das unidades constituíntes do SAA. |
