## RELATÓRIO TÉCNICO DE VISTORIA N. 2819/2025 - RTV

**Vistoria de Ativos da prestadora de serviços  
CORSAN a fim de verificar o inventário de bens  
existentes no sistema de abastecimento de água  
do município de Arambaré/RS.**

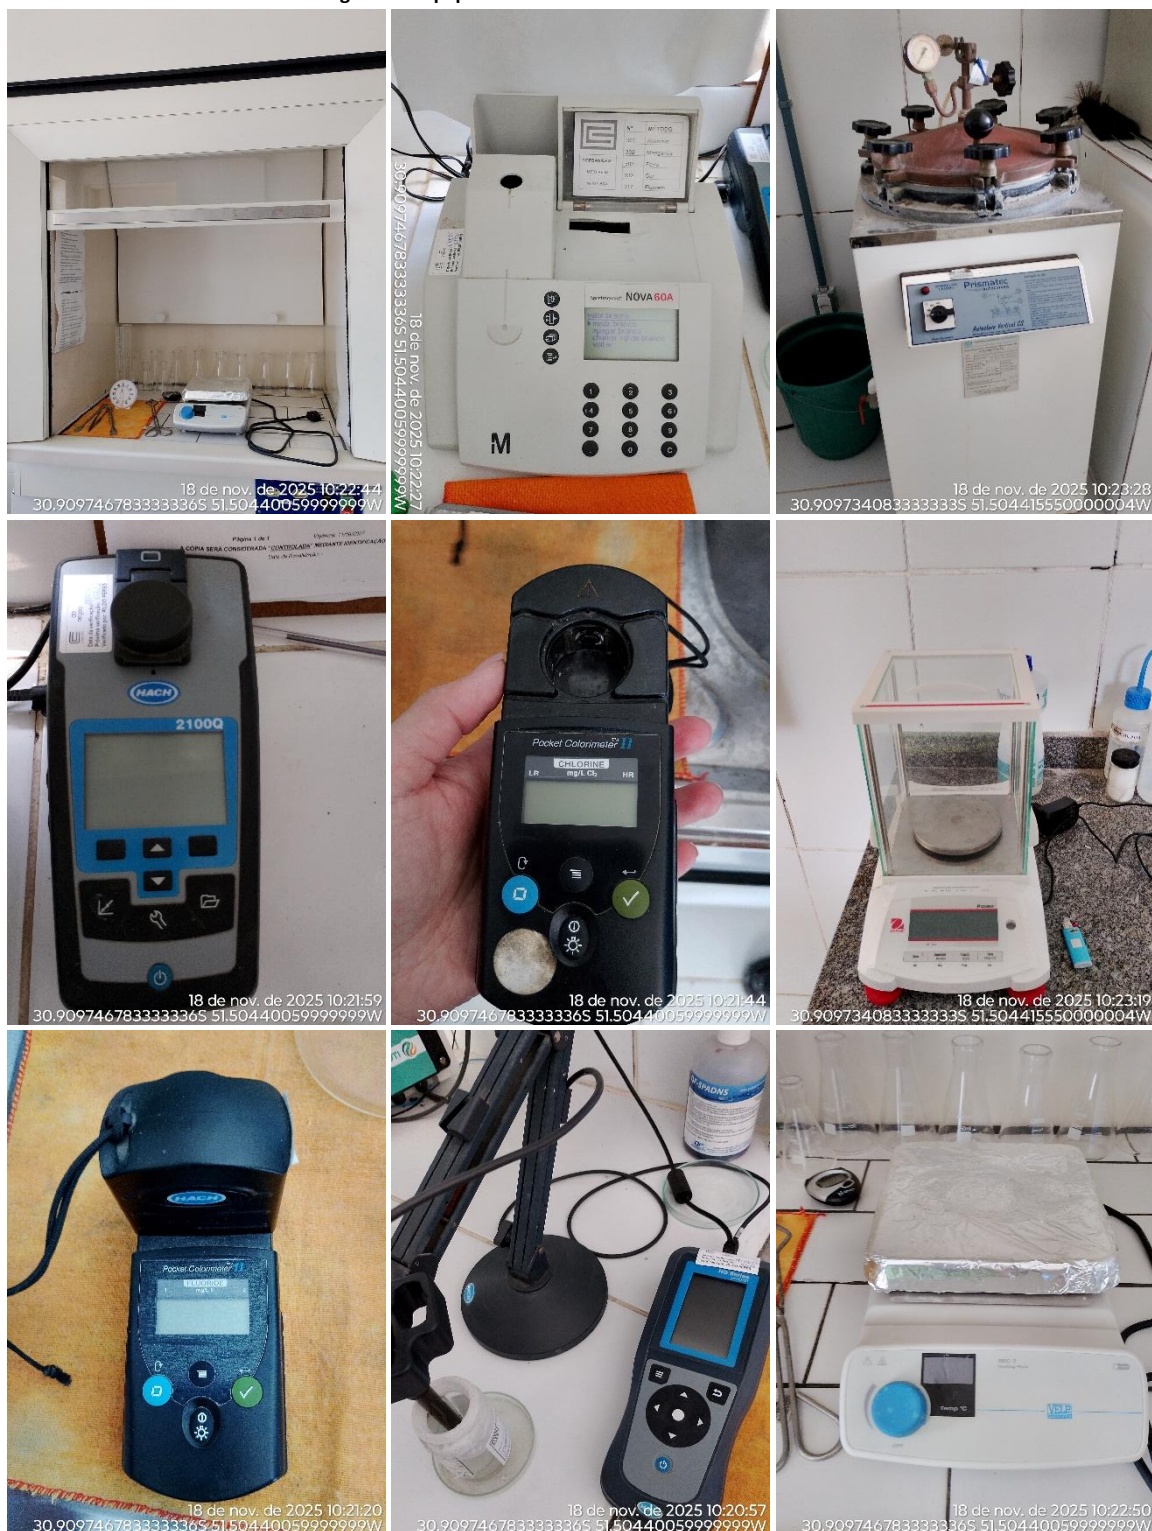
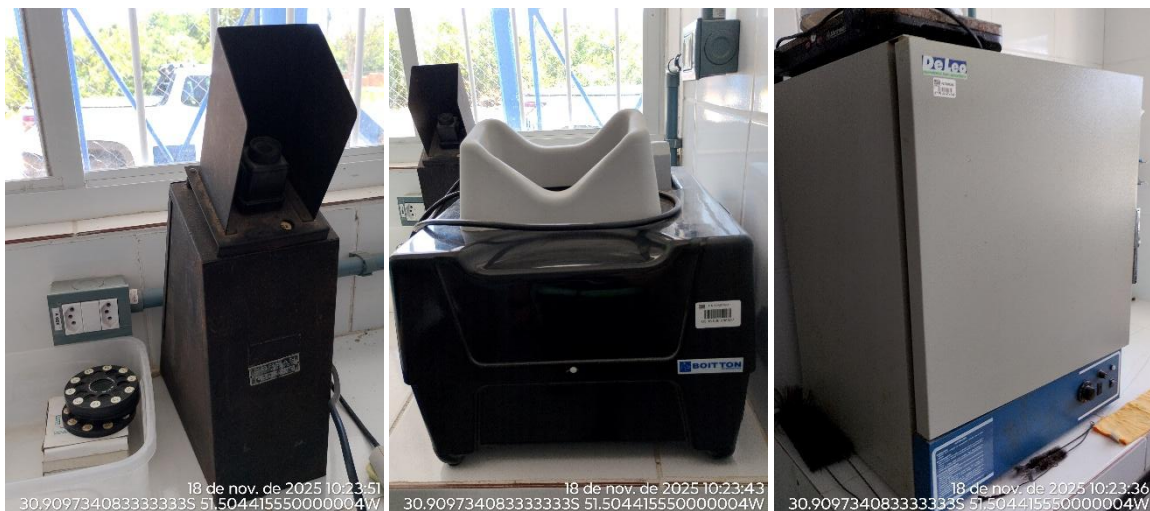
Figura 02: Equipamentos de laboratório existentes na ETA

Nas Figuras 02, 03 e 04 são demonstrados, de modo exemplificativo, alguns registros de equipamentos que estão disponíveis e em uso no SAA de Arambaré e que não constam na lista de ativos encaminhada pela prestadora (Anexo II).

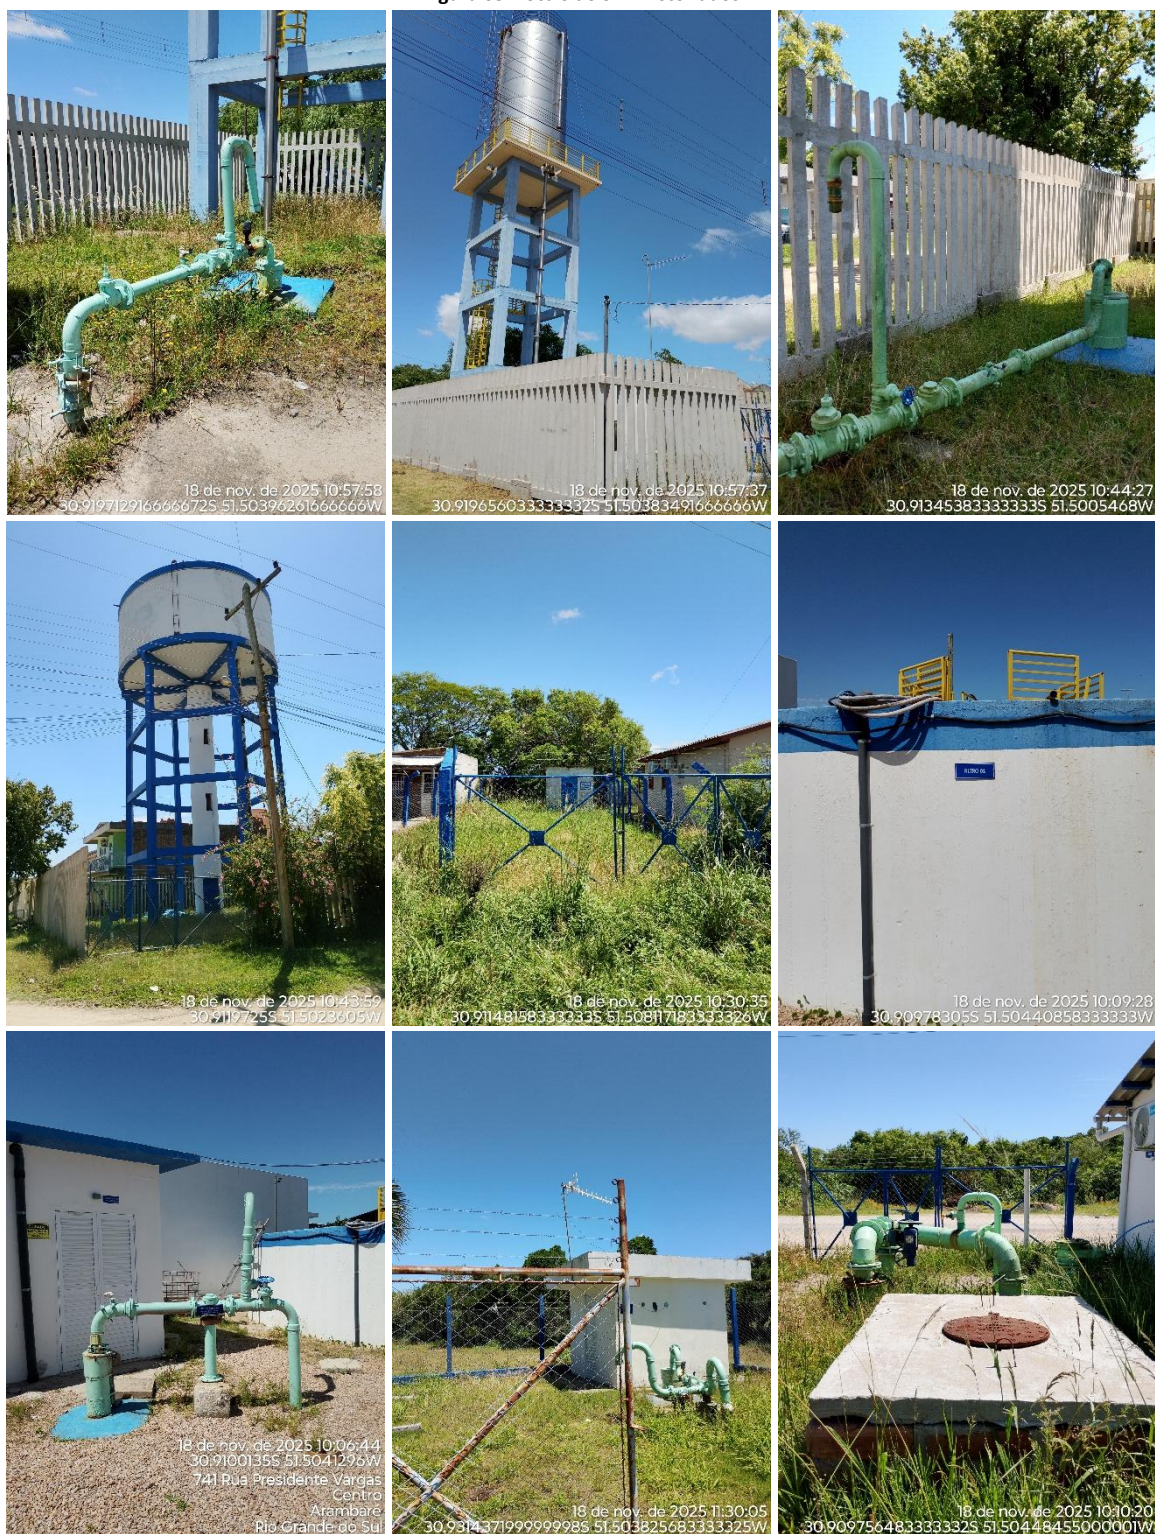
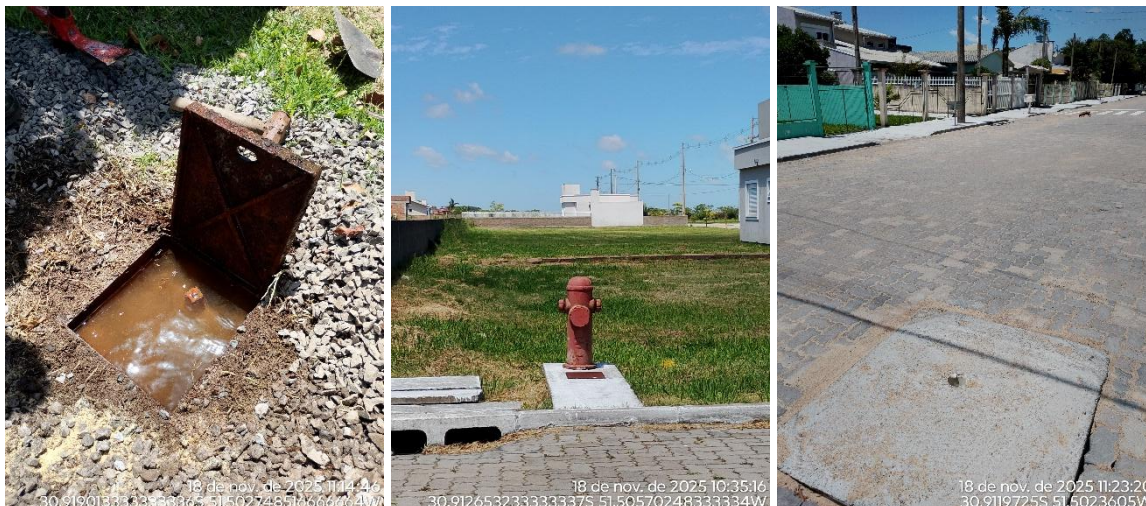
Figura 05: Locais do SAA vistoriados

Ainda em relação ao observado em campo, dentre as unidades que foram vistoriadas estão os reservatórios, a ETA, as captações subterrâneas, as elevatórias de água e hidrantes (Figura 05). Tendo em vista que a prestadora de serviço não encaminhou a lista de dados conforme previsto na norma IN 01/2024, não foi realizado um levantamento preciso dos ativos existentes, pois como descrito

anteriormente, o documento não apresentava características essenciais para identificação da estrutura em campo.

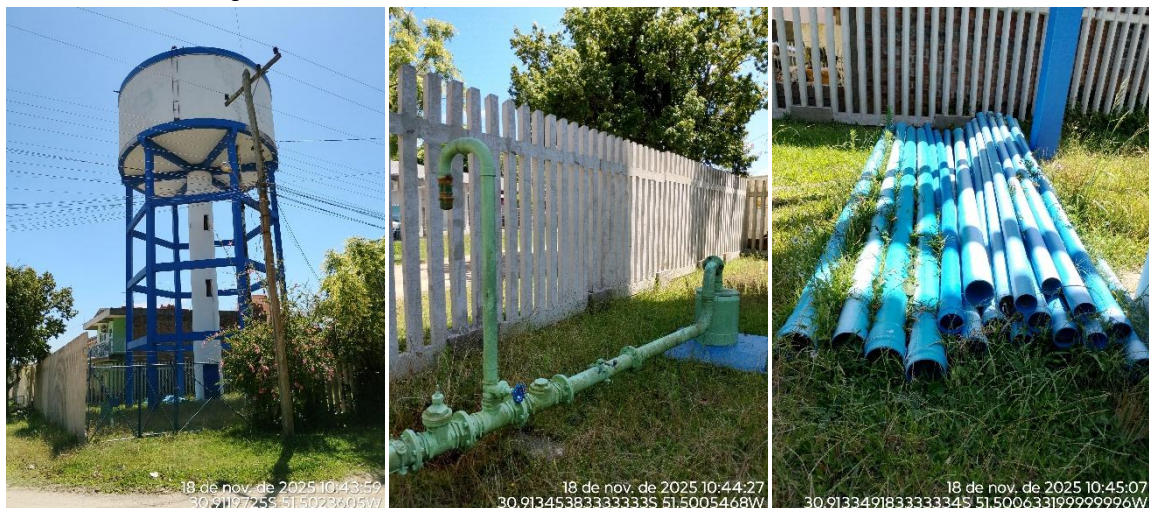
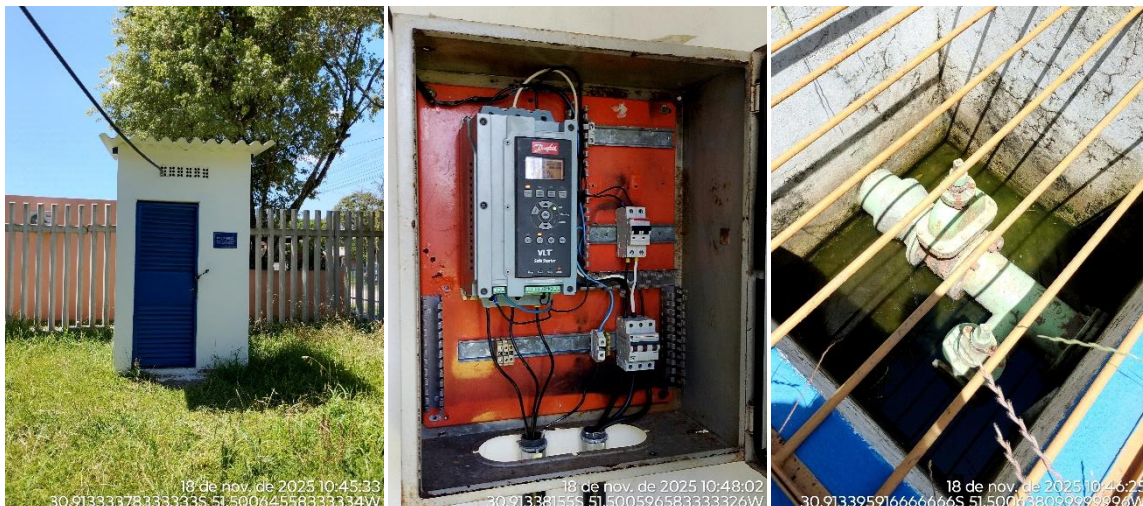
**Figura 06: Ativos localizados na unidade do SAA da rua Gustavo Emílio Xavier, s/n.**

O Quadro 02 traz como exemplo a Unidade localizada na rua Gustavo Emílio Xavier, s/n. A Figura 06 traz imagens do que foi visto no local em questão. Observa-se que na unidade em questão, existe: um terreno, um reservatório elevado de concreto, válvulas e tubulações de manobra, tubulações de rede, um poço de captação subterrânea com tubulação de diâmetro 4", um abrigo para o quadro de comando do poço, quadro elétrico com *soft starter* e sistema de telemetria. O Quadro 03 apresenta outra sugestão quanto à forma de classificação das estruturas.

Afim de viabilizar a adequada fiscalização de ativos, a prestadora de serviço deve encaminhar a lista destes, conforme descrito na normativa da ANA. Além disso, sugere-se que prestadora de serviços elabore uma planilha com as unidades do SAA do município e, para cada unidade existente, liste os ativos que constituem a mesma com as respectivas características (potência, marca, modelo, extensão, diâmetro, tipo de material, vazão, etiqueta de imobilização, etc.), visto que ausência dessas informações inviabiliza a realização da verificação em campo. Uma outra alternativa seria fazer a listagem dos ativos com a presença de uma coluna contendo a identificação específica da área do terreno, que possibilite a aplicação de um filtro para obtenção de todas as unidades localizadas dentro daquela área ou terreno.

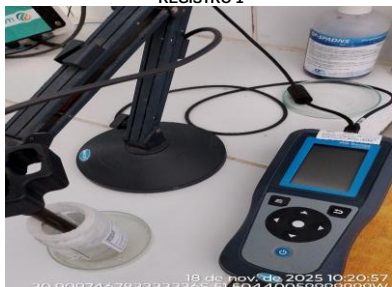
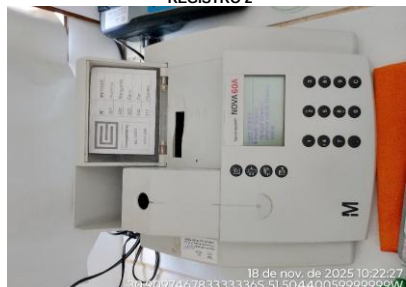
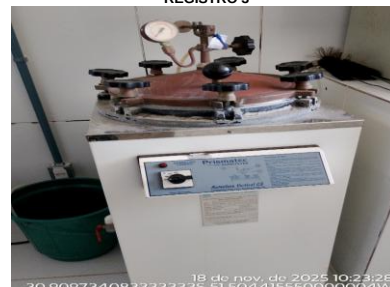
| RM | CÓDIGO DA RM | UNIDADE | Ativos SAA Arambaré |
|---|---|---|---|
| 3 | - | CONSTATAÇÃO | Constatou-se que itens de controle de qualidade da água existentes no SAA não estavam listados na planilha encaminhada. |
| - | - | OBSERVAÇÃO | Materiais de laboratório. |

| RM | CÓDIGO DA RM | UNIDADE | Ativos SAA Arambaré |
|---|---|---|---|
| GRUPO | PRAZO | RECOMENDAÇÃO | Elaborar uma lista de ativos condizente com os itens existentes em cada uma das unidades constituintes do SAA. |

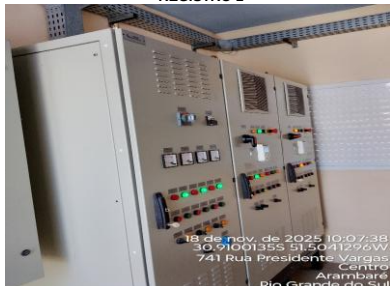
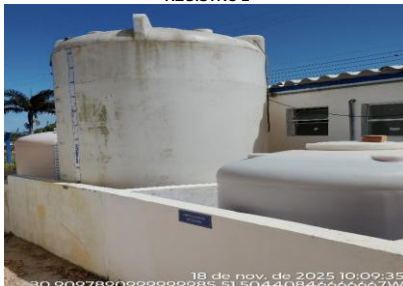
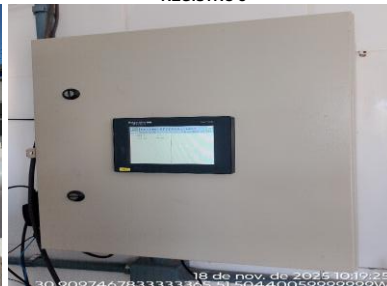
| RM | CÓDIGO DA RM | UNIDADE | Ativos SAA Arambaré |
|---|---|---|---|
| 4 | - | CONSTATAÇÃO | Constatou-se que itens de controle operacional existentes no SAA não estavam listados na planilha encaminhada. |
| - | - | OBSERVAÇÃO | Sistema de telemetria, quadros de comando, bombas dosadoras, reservatórios de químicos. |

| RM | CÓDIGO DA RM | UNIDADE | Ativos SAA Arambaré |
|---|---|---|---|
| GRUPO | PRAZO | RECOMENDAÇÃO | Elaborar uma lista de ativos condizente com os itens existentes em cada uma das unidades constituíntes do SAA. |

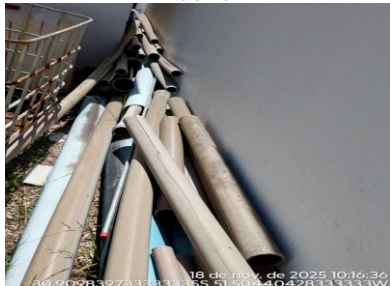
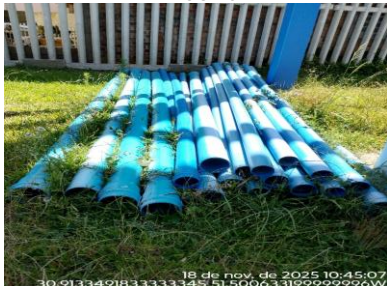
| RM | CÓDIGO DA RM | UNIDADE | Ativos SAA Arambaré |
|---|---|---|---|
| 6 | - | CONSTATAÇÃO | Constatou-se que itens existentes em estoque não foram considerados na lista encaminhada. |
| - | - | OBSERVAÇÃO | Tubulações, hidrometros, peças especiais. |

| RM | CÓDIGO DA RM | UNIDADE | Ativos SAA Arambaré |
|---|---|---|---|
| GRUPO | PRAZO | RECOMENDAÇÃO | Elaborar uma lista de ativos condizente com os itens existentes em cada uma das unidades constituíntes do SAA. |
