**REGULAÇÃO**  
**RELATÓRIO TÉCNICO DE FISCALIZAÇÃO N. 2950/2026**

**Fiscalização técnica sob demanda para apuração de interrupção no abastecimento de água no município de Igrejinha/RS, cujos serviços são operados pela Companhia Riograndense de Saneamento (Corsan).**

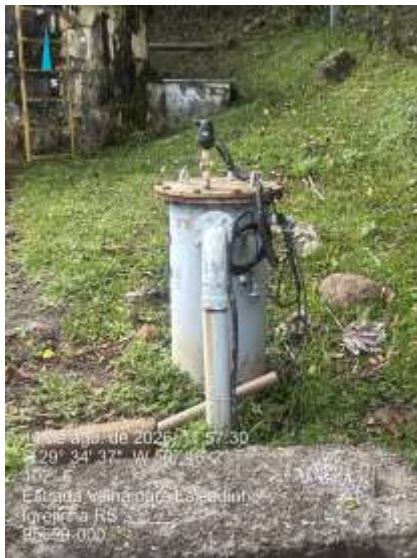
**Figura 1: estação elevatória EBA 1, no município de Igrejinha/RS, em 14 de agosto de 2026**

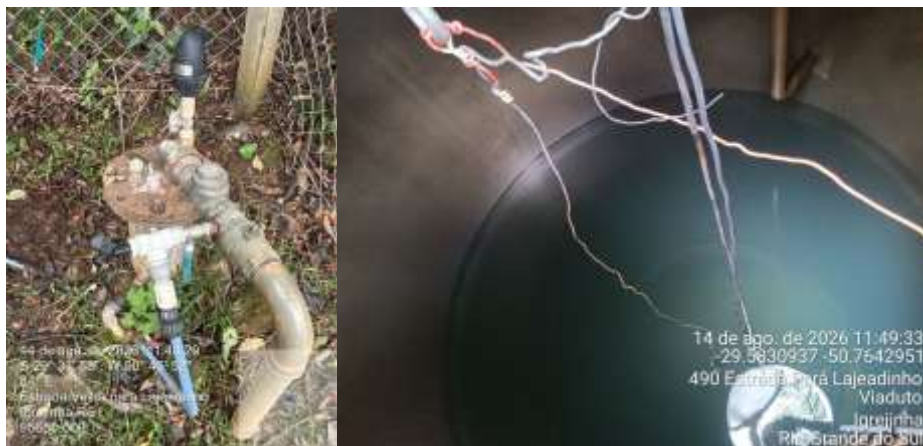
No momento da fiscalização, verificou-se que as estações elevatórias vistoriadas se encontravam em operação, com bombeamento de água em funcionamento, não tendo sido constatada paralisação dos conjuntos motobomba. Os reservatórios R2 e R3 estavam com nível de água acima da metade do volume total. No Reservatório R4, embora não tenha sido possível a inspeção interna, em razão da ausência de condições de acesso à sua parte superior, a descarga de água verificada junto à base da unidade evidenciou a existência de volume armazenado e o funcionamento do respectivo conjunto motobomba.

**Figura 2: estação elevatória EBA 2 (à esquerda) e vista interna do Reservatório R2, em 14 de agosto de 2026**

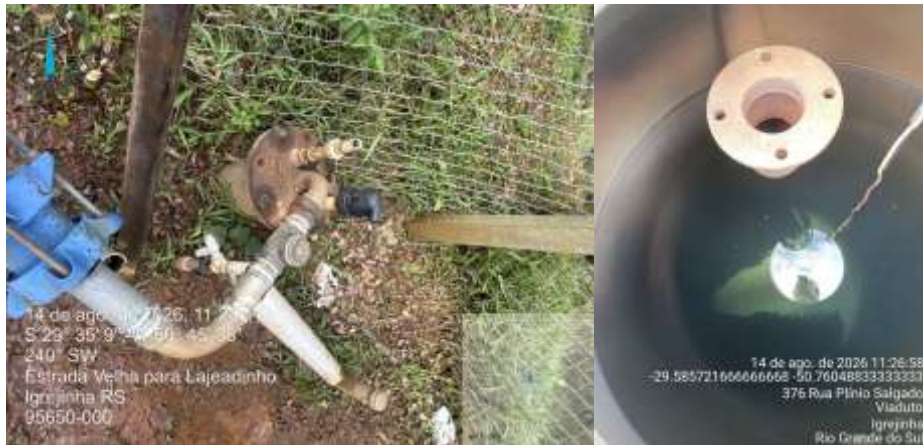
**Figura 3: estação elevatória EBA 3 (à esquerda) e vista interna do Reservatório R3, em 14 de agosto de 2026**

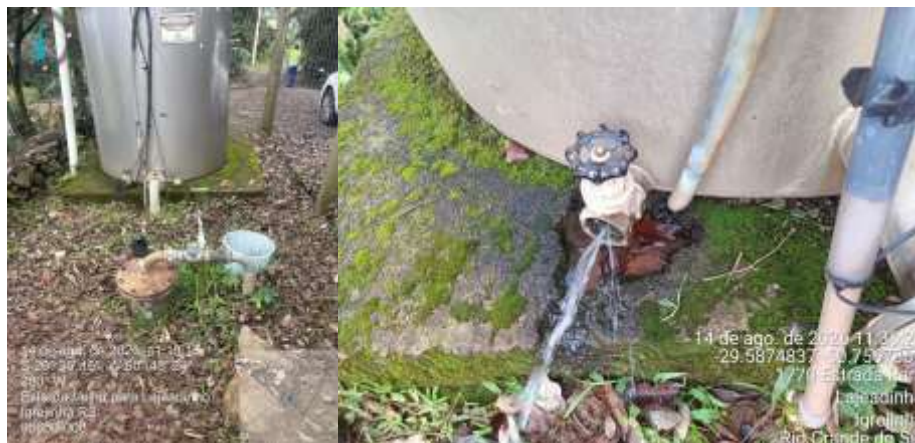
**Figura 4: Reservatório R4 e estação elevatória EBA 4 (à esquerda) e descarga de água pelo registro instalado junto à base da unidade (à direita), em 14 de agosto de 2026**

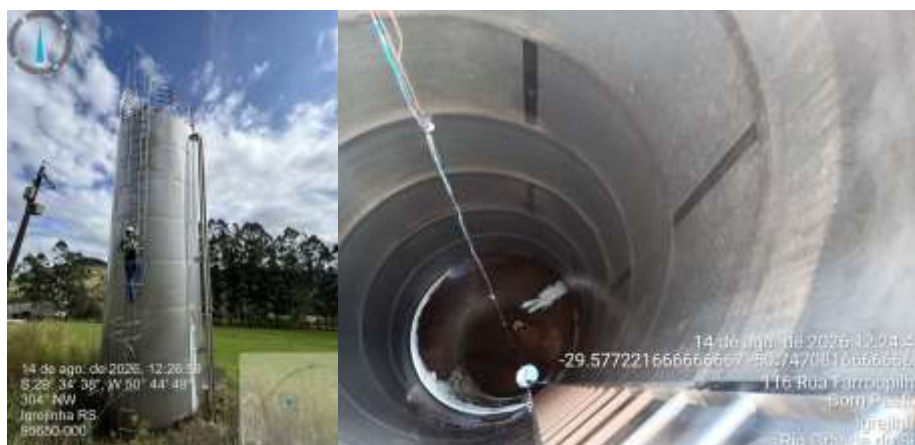
Em contrapartida, constatou-se que o Reservatório R5, responsável pelo atendimento do bairro Lajeadozinho, encontrava-se vazio, sem qualquer volume armazenado.

Assim, ainda que houvesse bombeamento nas unidades elevatórias, a água não estava alcançando o reservatório final do sistema, o que indica que a deficiência não se localizava, naquele momento, nas unidades de bombeamento, mas sim no trecho compreendido entre a última estação elevatória e o Reservatório R5.

**Figura 5: Reservatório R5, em vista externa (à esquerda) e vista interna, sem volume armazenado (à direita), em 14 de agosto de 2026**

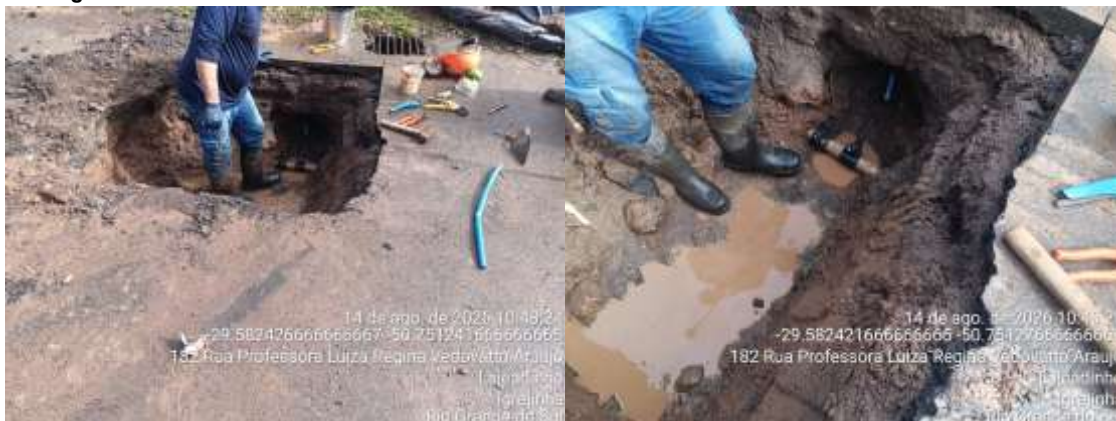
Conforme informado pela prestadora de serviços, em 13 de agosto de 2026, por volta das 15h, foi identificado vazamento na rede de distribuição, tendo sido iniciado o serviço de reparo. Na data da fiscalização, verificou-se que a equipe da prestadora de serviço estava executando o referido reparo em via pública.

**Figura 6: execução do reparo do vazamento em via pública, na Rua Professora Luiza Regina Vedovatto Araujo, n. 182, em 14 de agosto de 2026**

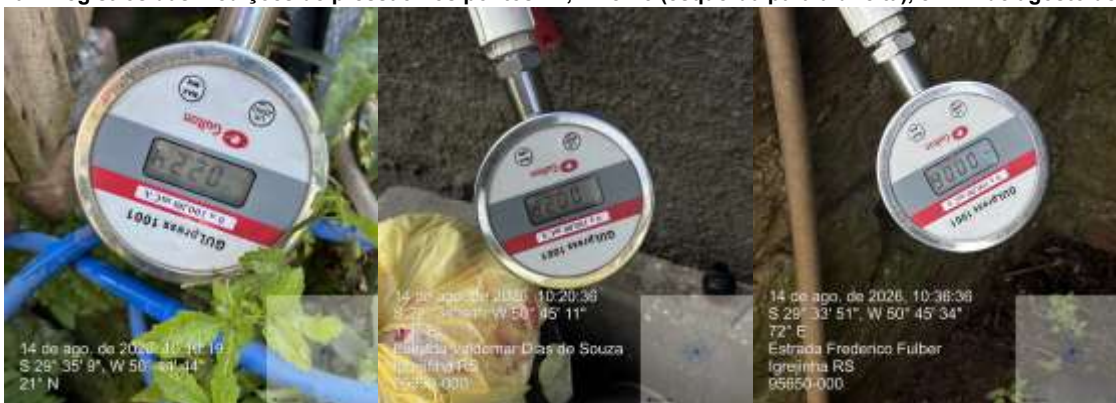
Conforme demonstrado no Quadro 2, os três pontos apresentaram pressões próximas de zero, inferiores ao mínimo recomendado pela norma técnica de 10 mca, confirmando o desabastecimento de água no bairro na data da fiscalização.

**Figura 7: registros das medições de pressão nos pontos P1, P2 e P3 (esquerda para a direita), em 14 de agosto de 2026**

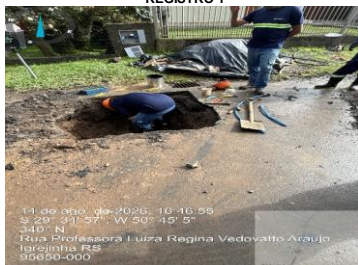
REGISTRO 1

| NC | CÓDIGO DA NC | UNIDADE | Rede de Distribuição |
|---|---|---|---|
| 4 | - | CONSTATAÇÃO | Vazamento de água na rede de distribuição em via pública. |
| GRUPO | PRAZO | NÃO CONFORMIDADE | Perda de água e/ou não executar redução de perdas. |
