## **REGULAÇÃO RELATÓRIO DE FISCALIZAÇÃO N. 3109/2026**

**Fiscalização Sob Demanda por solicitação do  
Legislativo Municipal para verificar interrupções  
frequentes no abastecimento e distribuição de  
água da Corsan no município de Guaporé/RS.**

A equipe técnica da Agesan-RS realizou fiscalização regular no Sistema de Abastecimento de Água (SAA) do município de Guaporé/RS, entre os dias 13 e 14 de agosto de 2026, acompanhada pelos operadores da Corsan e por representantes do Poder Legislativo municipal. Durante a atividade, foram avaliadas as condições físicas e operacionais das unidades, bem como os procedimentos adotados pela prestadora para manutenção, monitoramento e contingência do sistema.

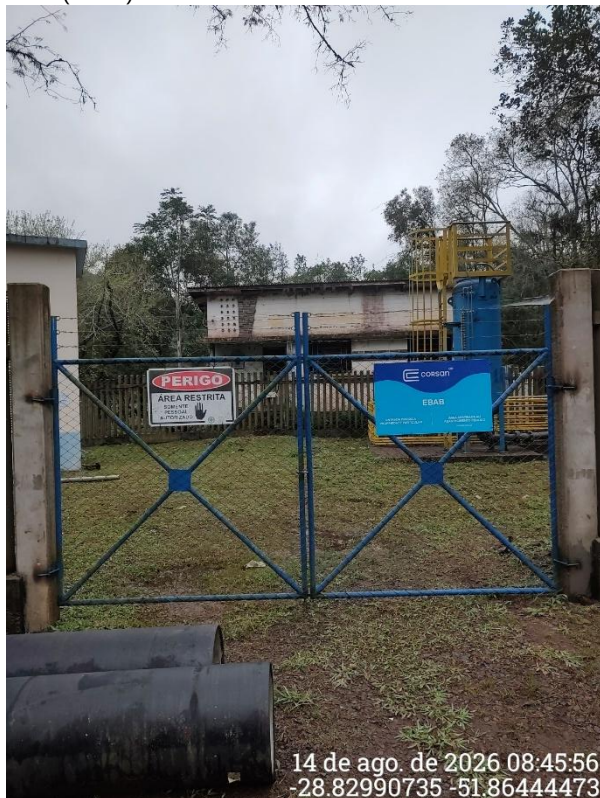
Inicialmente, a equipe dirigiu-se à unidade de captação superficial localizada no Rio Carreiro, com o objetivo de verificar suas condições de operação. Constatou-se que o nível do corpo hídrico havia ultrapassado a capacidade de contenção do barramento, ocasionando extravasamento do volume excedente da barragem. A unidade de captação e o gerador encontravam-se em operação, com os respectivos painéis de comando em funcionamento. Entretanto, verificou-se que as instalações não dispõem de medidas estruturais suficientes para proteção dos equipamentos e demais componentes diante da elevação do nível do corpo hídrico, destacando-se, nesse contexto, a ausência de estrutura elevada para instalação do gerador (Figura 1).

A) Entrada da Estação de Bombeamento de Água Bruta (EBAB).

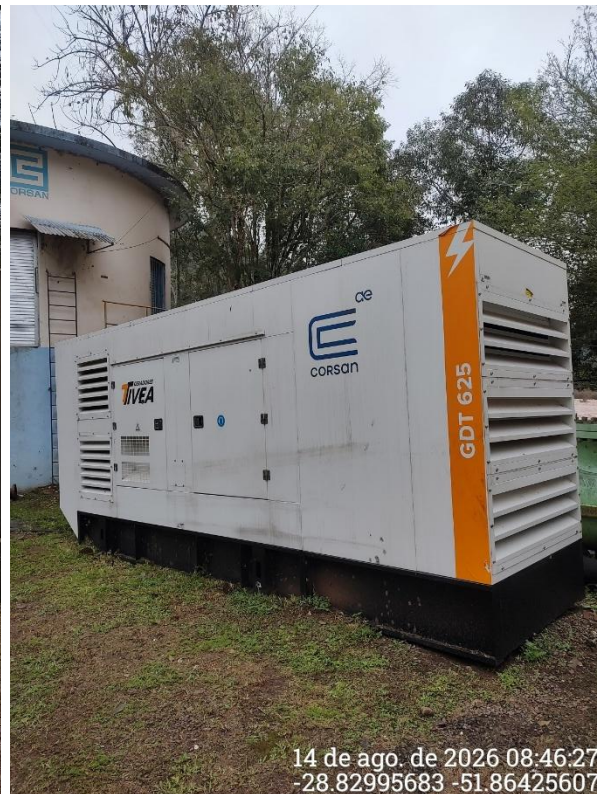
B) Gerador posicionado diretamente no solo.

| NC | CÓDIGO DA NC | UNIDADE | Captação Superficial |
|---|---|---|---|
| 2 | 90 dias | OBSERVAÇÃO | Gerador não encontra-se em plataforma elevada para proteger de inundações. |

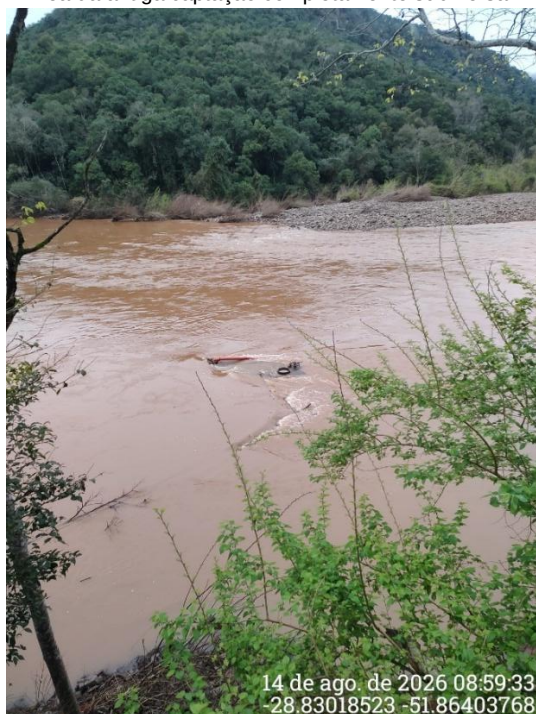
C) Área da antiga captação completamente submersa.

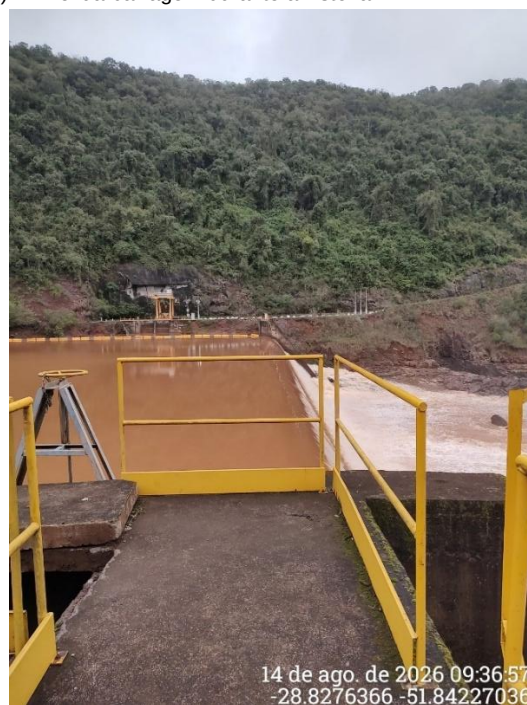
D) Nível da barragem durante a vistoria.

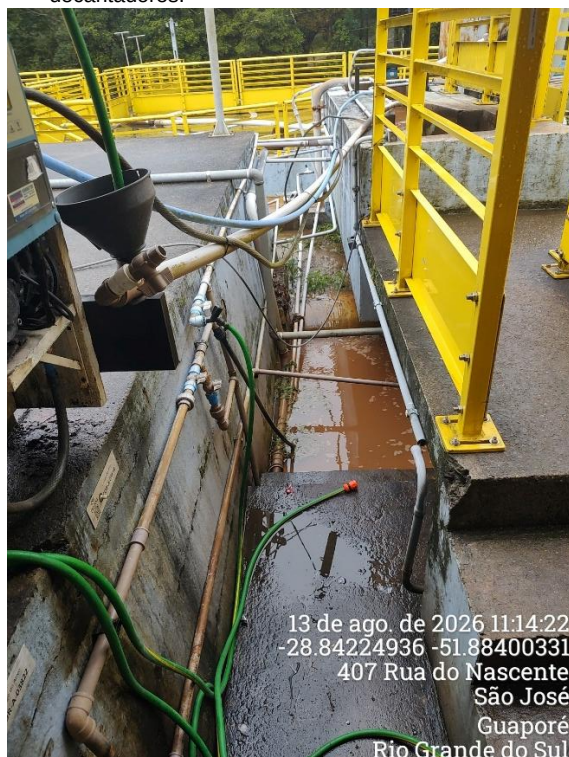
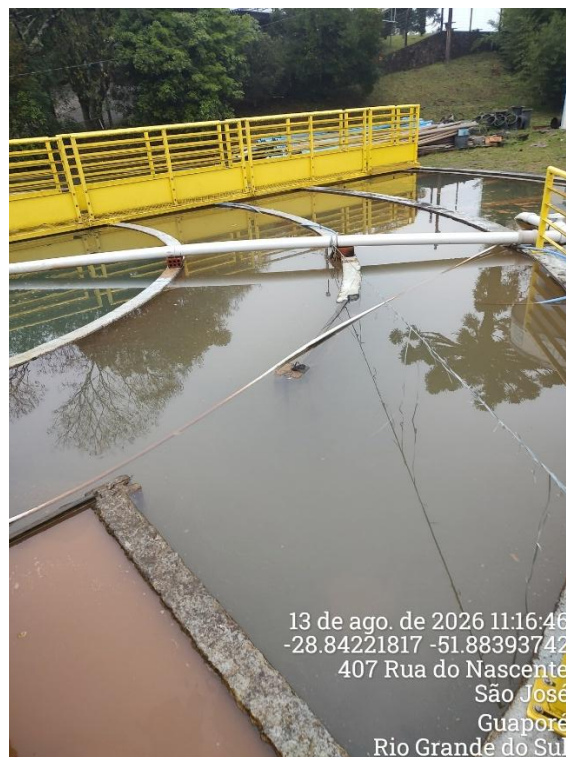
Na etapa de tratamento, foram avaliadas as condições gerais de operação da ETA de Guaporé, incluindo a calha *Parshall*, os decantadores e os filtros. No momento da vistoria, a estação operava com vazão de aproximadamente 100 L.s<sup>-1</sup>, correspondente à capacidade máxima prevista na licença de operação da unidade. Observou-se, contudo, a ocorrência de extravasamento nos decantadores, sendo informado pelo operador que a condição estava relacionada à necessidade de lavagem de um dos filtros (Figura 2). A situação observada evidencia a necessidade de avaliar a capacidade operacional da unidade e sua resposta diante de situações que demandem alterações no regime normal de operação.

- A) Evidência de extravasamento de água dos decantadores. B) Decantador operando no limite da capacidade.

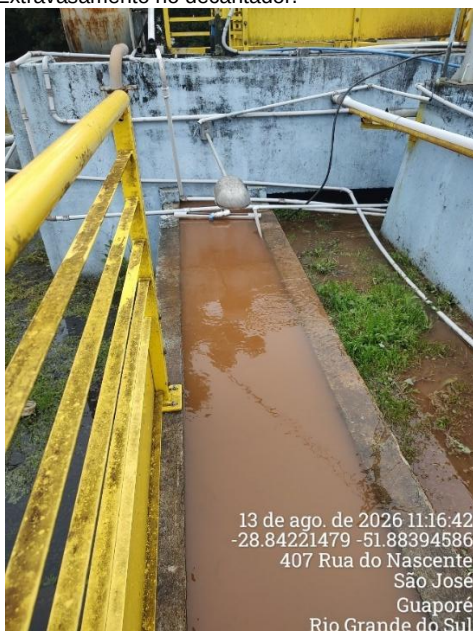
- C) Extravasamento no decantador.

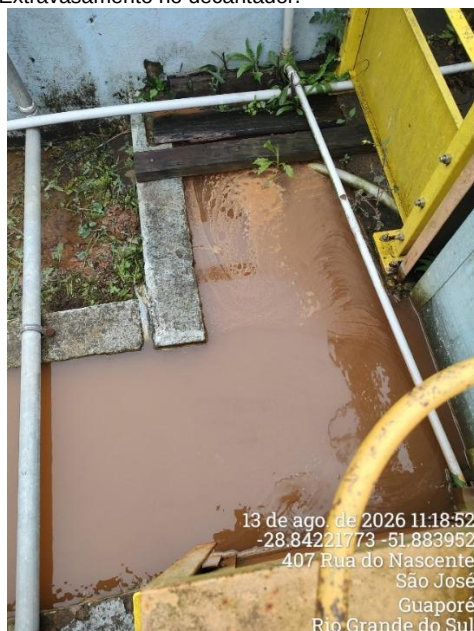
- D) Extravasamento no decantador.

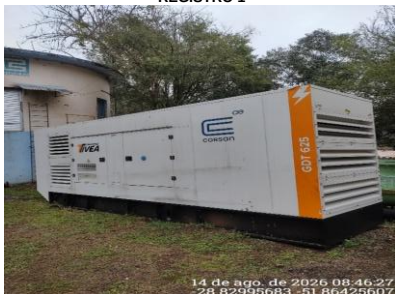
REGISTRO 1

| NC | CÓDIGO DA NC | UNIDADE | Captação Superficial |
|---|---|---|---|
| 1 | A1.17 | CONSTATAÇÃO | Não foram identificadas medidas de proteção contra inundações na unidade. |

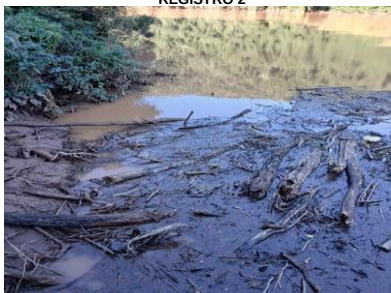
REGISTRO 2

| NC | CÓDIGO DA NC | UNIDADE | Captação Superficial |
|---|---|---|---|
| 2 | - | CONSTATAÇÃO | Insuficiência da estrutura atual de proteção da captação superficial para impedir a entrada e o acúmulo de galhos, troncos e demais materiais carregados pelo corpo hídrico durante eventos de cheia. Necessidade de adequação do crivo da barragem. |

✓ Adequação do crivo da barragem, com alteração de sua configuração para ampliar a retenção de galhos, troncos e demais materiais carregados pelas cheias, reduzindo o risco de obstrução da captação, com investimentos no importe de R\$ 150.000,00 (cento e mil reais), que será executada no prazo de 60 (sessenta) dias;

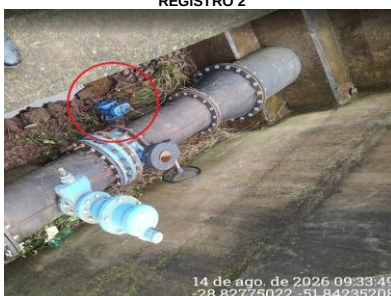
REGISTRO 2

| NC | CÓDIGO DA NC | UNIDADE | Captação Superficial |
|---|---|---|---|
| 3 | - | CONSTATAÇÃO | Insuficiência de dispositivos para limpeza e descarga da adutora de água bruta, dificultando a remoção de sedimentos e materiais carregados pelo manancial podendo prolongar o tempo necessário para o restabelecimento da operação após eventos hidrológicos. |

✓ Implantação de novas descargas na adutora de água bruta, permitindo maior agilidade e eficiência na limpeza da tubulação sempre que houver acúmulo de sedimentos ou materiais decorrentes de eventos hidrológicos, reduzindo o tempo de restabelecimento da operação, com investimentos de cerca de R\$ 150.000,00 (cento e mil reais), a ser executada dentro do estimado de 30 (trinta) dias;

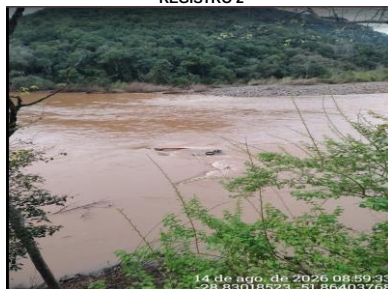
### REGISTRO 2

| NC | CÓDIGO DA NC | UNIDADE | Captação Superficial |
|---|---|---|---|
| 4 | - | <b>CONSTATAÇÃO</b> | Ausência de alternativa operacional redundante para captação de água bruta no Rio Carreiro, interligada ao sistema existente e dimensionada para permitir sua entrada em operação em situações de emergência e contingência. |

- ✓ Instalação de uma **bomba anfibia para captação direta no Rio Carreiro** constituindo uma alternativa operacional ao sistema de captação na barragem e garantindo redundância ao abastecimento em situações de

indisponibilidade ou comprometimento da estrutura principal e interligação ao sistema de captação existente, permitindo sua entrada em operação sempre que necessário, de forma a assegurar a continuidade do abastecimento em cenários de contingência, com investimentos na ordem de R\$ 1.000.000,00 (um milhão de reais), com instalação prevista para até 180 (cento e oitenta) dias;
