## REGULAÇÃO RELATÓRIO DE FISCALIZAÇÃO N. 3309/2026

Fiscalização Sob Demanda Direta por meio de solicitação do Executivo Municipal quanto à repavimentação inadequada de vias públicas no município de Soledade/RS.

O processo versa sobre a recomposição inadequada de pavimentos em vias públicas do município de Soledade, decorrente de intervenções executadas pela Corsan nos sistemas de abastecimento de água e esgotamento sanitário. Para tanto, realizou-se, no dia 10 de setembro de 2026, fiscalização sob demanda direta para verificar as condições do pavimento em vias do município.

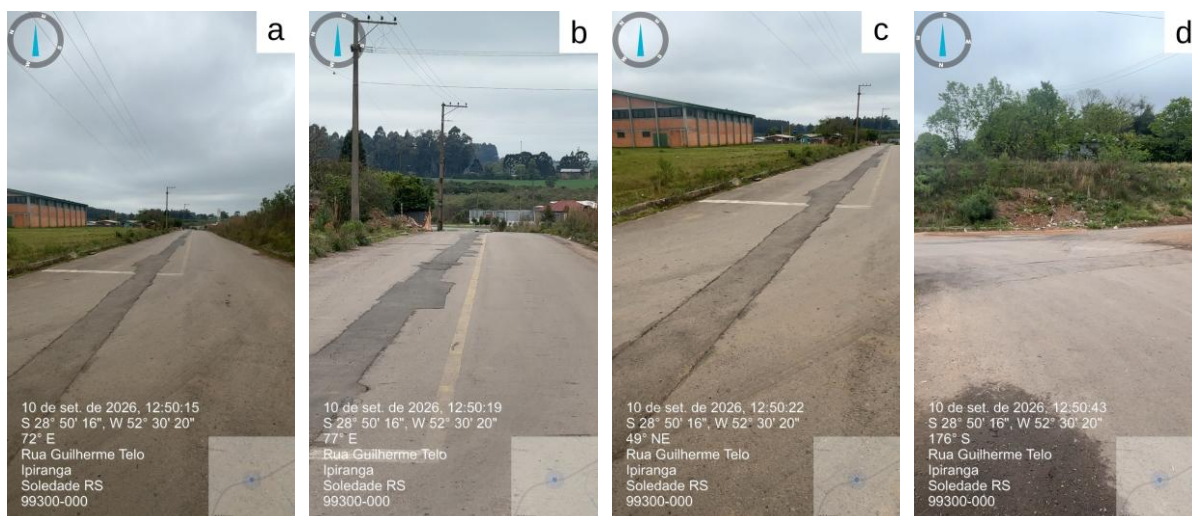
**Figura 2. Irregularidades na recomposição da pavimentação na Rua Guilherme Telo, em frente ao Ginásio Poliesportivo, bairro Farroupilha.**

No ponto 1, na Rua Guilherme Telo, em frente ao Ginásio Poliesportivo Paulo Afonso Dias, bairro Farroupilha, a vala aberta para a implantação da rede de esgotamento sanitário foi recomposta com remendo asfáltico de largura variável e bordas irregulares. As juntas com o pavimento adjacente não receberam regularização nem selagem e já apresentam fissuras. Há ainda trechos com remendos sobrepostos, que deixam a superfície heterogênea, e um recorte transversal com fissuras nas juntas. A Figura 2 mostra a extensão da vala recomposta (a e c), o alargamento irregular do remendo (b) e o recorte transversal (d).

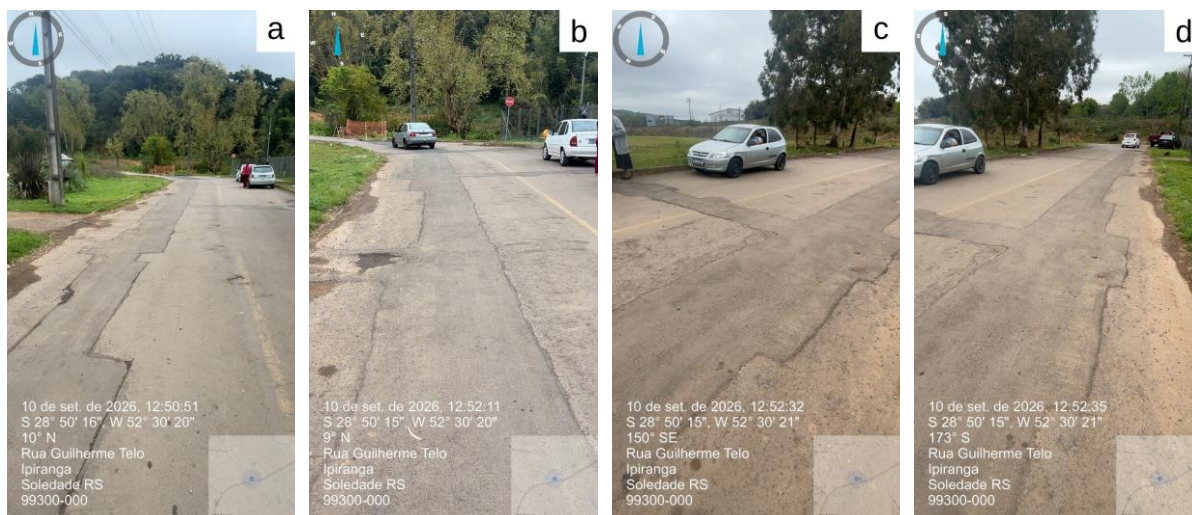
**Figura 3. Irregularidades na recomposição da pavimentação na Rua Guilherme Telo, trecho junto à interseção, bairro Farroupilha.**

Seguindo pela mesma via em direção à interseção com parada obrigatória, o ponto 2 apresenta a continuação da vala longitudinal e novos recortes transversais. Nesse trecho, a recomposição tem contornos escalonados, juntas fissuradas e trincadas em relação ao pavimento original e pontos de desagregação do material, com acabamento superficial deficiente. Esses aspectos aparecem na Figura 3, que destaca o remendo longitudinal com bordas irregulares (a e b) e os recortes transversais com juntas fissuradas (c e d).

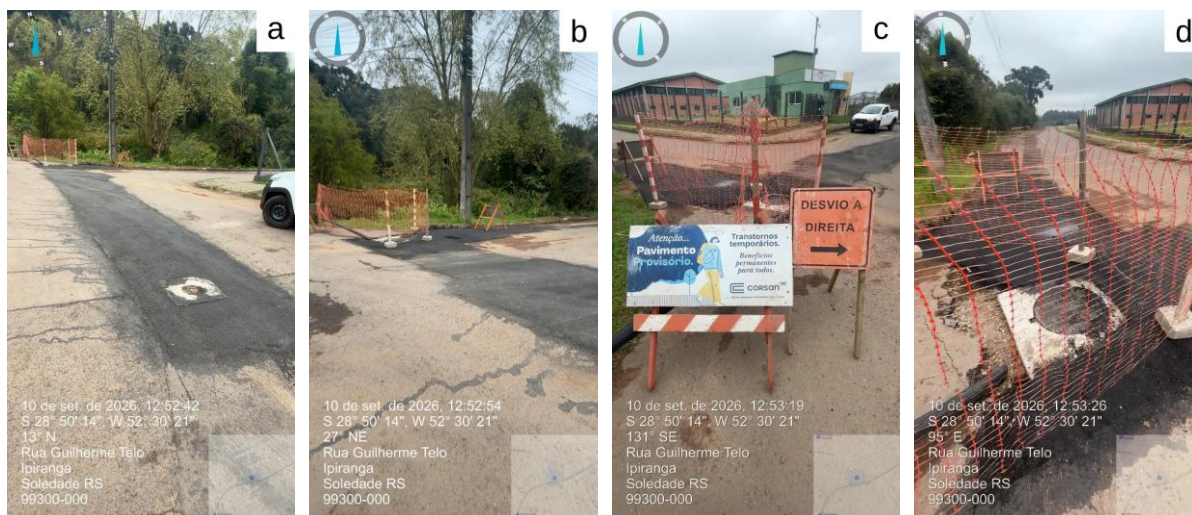
**Figura 4. Recomposição provisória e frente de obra na Rua Guilherme Telo, bairro Farroupilha.**

O ponto 3 corresponde à frente de obra em andamento na Rua Guilherme Telo, onde está sendo executado um poço de visita da rede de esgotamento sanitário. A área está isolada com tela e cavaletes, e placas da prestadora indicam o desvio de tráfego e informam que o pavimento é provisório. Ainda que se trate de solução temporária, a recomposição asfáltica recente nas laterais da escavação tem bordas

irregulares, sem acabamento nem selagem das juntas, e o pavimento ao redor já apresenta fissuras. Na Figura 4 aparecem a recomposição recente (a e b), a sinalização da obra (c) e o poço de visita em execução (d).

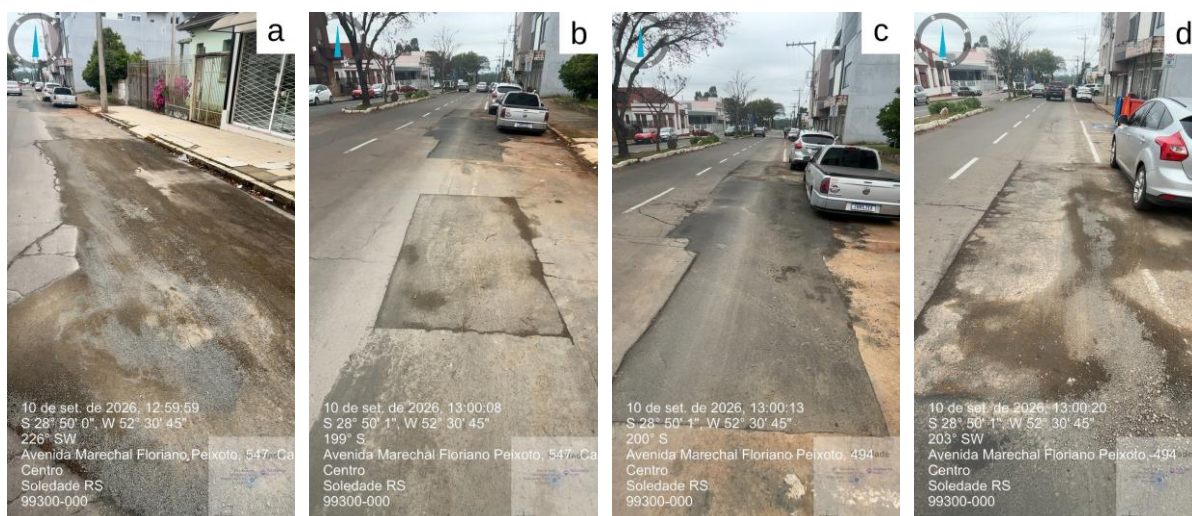
**Figura 5. Irregularidades na recomposição da pavimentação na Av. Marechal Floriano Peixoto, entre os nº 547 e 494, bairro Centro.**

Na Av. Marechal Floriano Peixoto, bairro Centro, o ponto 4 abrange o trecho entre os números 547 e 494. Junto à faixa de estacionamento e ao meio-fio, há uma sequência de remendos com bordas irregulares e juntas abertas e fissuradas. O material aplicado está se desagregando, com agregados soltos sobre a pista, e uma faixa próxima ao meio-fio permanece com solo exposto, sem revestimento. A Figura 5 registra a desagregação e o material solto (a e d), o remendo com juntas abertas (b) e a faixa com solo aparente junto ao meio-fio (c).

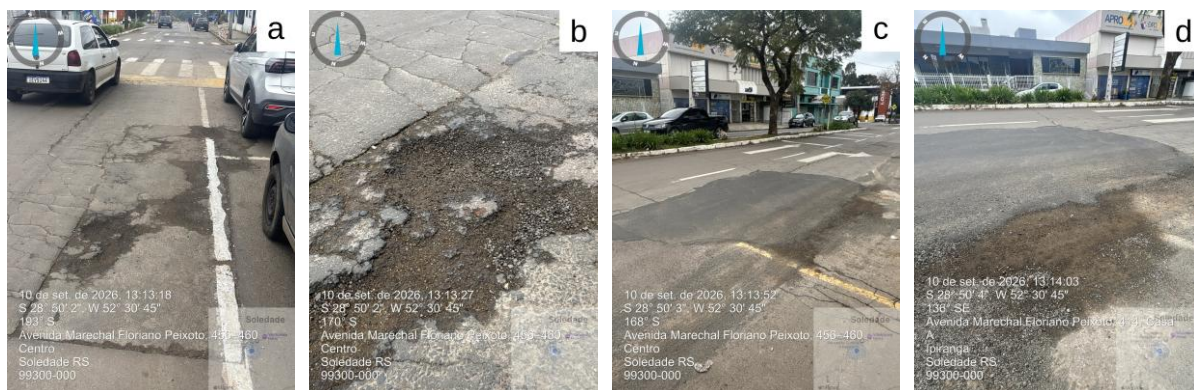
**Figura 6. Irregularidades na recomposição da pavimentação na Av. Marechal Floriano Peixoto, entre os nº 456 e 414, bairro Centro.**

Mais adiante, entre os números 456 e 414 e próximo à faixa de pedestres, o ponto 5 apresenta recomposição em avançado estado de degradação. O material está

desagregado, formando painelas e liberando agregados soltos, e o pavimento ao redor mostra trincas. Há também um remendo de grandes dimensões com contornos irregulares, ao lado de uma área com material solto e solo aparente. Por estar em local de travessia, essa condição representa risco a veículos, motociclistas e pedestres. A Figura 6 evidencia a desagregação do material (a e b), o remendo de grandes dimensões (c) e a área adjacente com material solto (d).

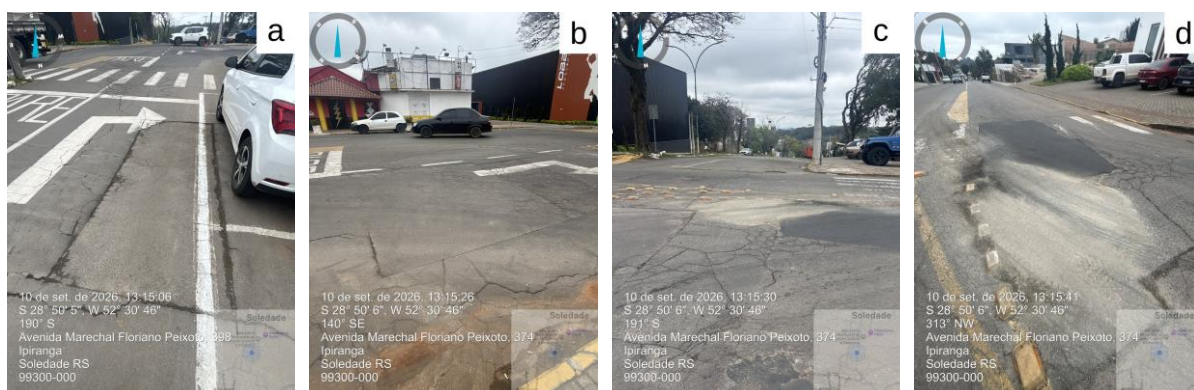
**Figura 7. Irregularidades na recomposição da pavimentação na Av. Marechal Floriano Peixoto, próximo ao nº 374, bairro Centro.**

O ponto 6 fica nas proximidades do número 374, junto à interseção com parada obrigatória, onde se concentram recomposições longitudinais e transversais. As juntas estão abertas e fissuradas, algumas já com vegetação, e as bordas dos recortes transversais apresentam trincas. Na própria interseção, um remendo recente foi deixado com acabamento inadequado e material fino espalhado sobre a pista, o que agrava o risco em uma área de cruzamento. A Figura 7 ilustra a recomposição longitudinal com juntas abertas (a), os recortes transversais com trincas nas bordas (b) e os remendos da interseção (c e d).

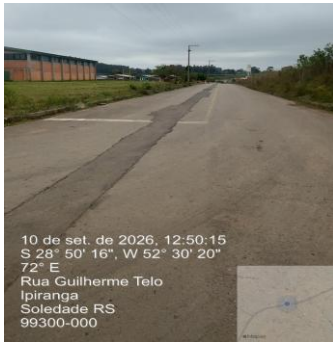
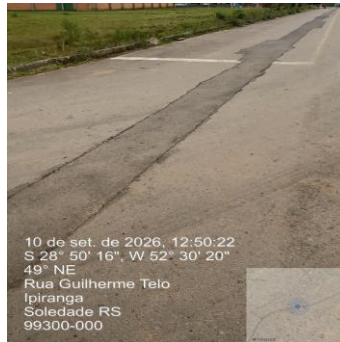
| NC | CÓDIGO DA NC | UNIDADE | Via pública - SAA/SES |
|---|---|---|---|
| 1 | - | CONSTATAÇÃO | Recomposição asfáltica da vala com largura variável, bordas irregulares, remendos sobrepostos e fissuras nas juntas com o pavimento existente. |
| GRUPO | PRAZO | NÃO CONFORMIDADE | Repavimentação do leito carroçável inadequada após intervenção para implantação da rede de esgotamento sanitário, sem o restabelecimento das condições anteriores à abertura da vala. |
| 2 | 15 dias | OBSERVAÇÃO | Rua Guilherme Telo, bairro Farroupilha, em frente ao Ginásio Poliesportivo. Coordenadas S 28°50'16" W 52°30'20" |

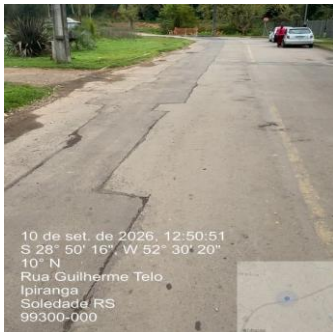
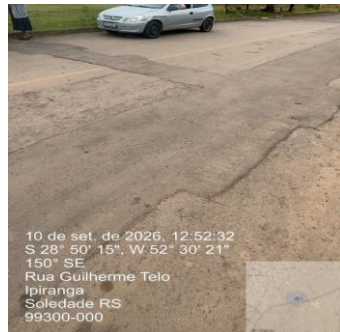
| NC | CÓDIGO DA NC | UNIDADE | Via pública - SAA/SES |
|---|---|---|---|
| 2 | - | CONSTATAÇÃO | Recomposição longitudinal e recortes transversais com contornos irregulares, fissuras e trincas nas juntas e desagregação do material. |
| GRUPO | PRAZO | NÃO CONFORMIDADE | Repavimentação do leito carroçável inadequada após intervenção para implantação da rede de esgotamento sanitário, sem o restabelecimento das condições anteriores à abertura da vala. |
| 2 | 15 dias | OBSERVAÇÃO | Rua Guilherme Telo, bairro Farroupilha, trecho junto à interseção. Coordenadas S 28°50'15" W 52°30'21" |

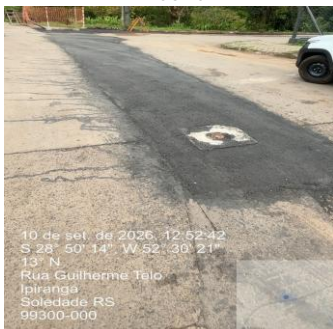
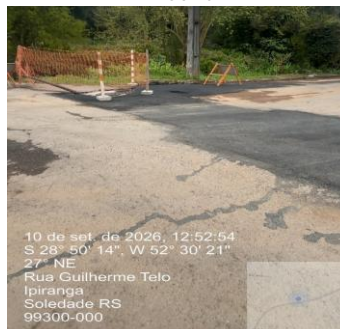
| NC | CÓDIGO DA NC | UNIDADE | Via pública - SAA/SES |
|---|---|---|---|
| 3 | - | CONSTATAÇÃO | Recomposição asfáltica provisória junto à frente de obra com bordas irregulares, sem acabamento e sem selagem das juntas com o pavimento existente. |
| GRUPO | PRAZO | NÃO CONFORMIDADE | Recomposição provisória do leito carroçável com acabamento inadequado durante a execução de obra de implantação da rede de esgotamento sanitário. |
| 2 | 15 dias | OBSERVAÇÃO | Rua Guilherme Telo, bairro Farroupilha, frente de obra (pavimento sinalizado como provisório). Coordenadas S 28°50'14" W 52°30'21" |

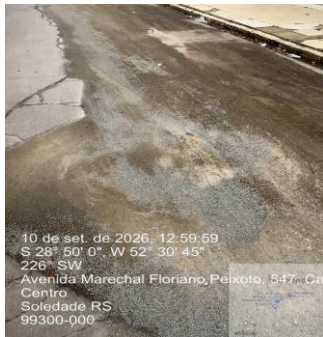
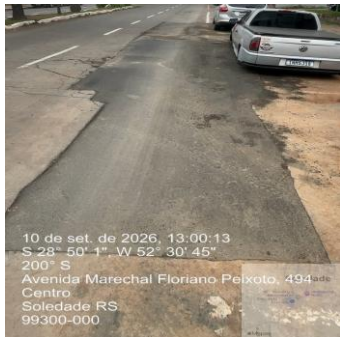
| NC | CÓDIGO DA NC | UNIDADE | Via pública - SAA/SES |
|---|---|---|---|
| 4 | - | CONSTATAÇÃO | Recomposições junto à faixa de estacionamento com bordas irregulares, juntas abertas, desagregação do material e solo aparente junto ao meio-fio. |
| GRUPO | PRAZO | NÃO CONFORMIDADE | Repavimentação do leito carroçável inadequada após intervenção da prestadora, sem o restabelecimento das condições anteriores à abertura da vala. |
| 2 | 15 dias | OBSERVAÇÃO | Av. Marechal Floriano Peixoto, entre os nº 547 e 494, bairro Centro. Coordenadas S 28°50'01" W 52°30'45" |

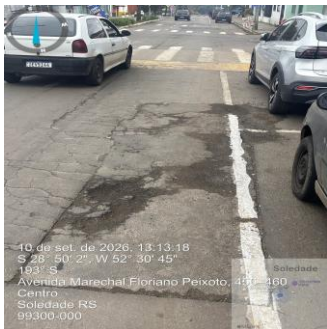
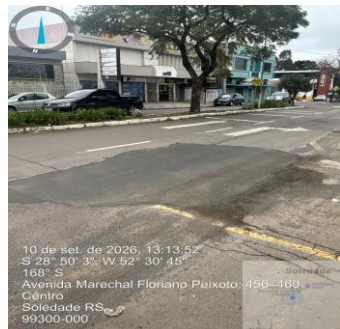
| NC | CÓDIGO DA NC | UNIDADE | Via pública - SAA/SES |
|---|---|---|---|
| 5 | - | CONSTATAÇÃO | Recomposição com desagregação do material, formação de painéis e agregados soltos, e remendo de grandes dimensões com bordas irregulares. |
| GRUPO | PRAZO | NÃO CONFORMIDADE | Repavimentação do leito carroçável inadequada após intervenção da prestadora, sem o restabelecimento das condições anteriores à abertura da vala. |
| 2 | 15 dias | OBSERVAÇÃO | Av. Marechal Floriano Peixoto, entre os nº 456 e 414, bairro Centro. Coordenadas S 28°50'03" W 52°30'45" |

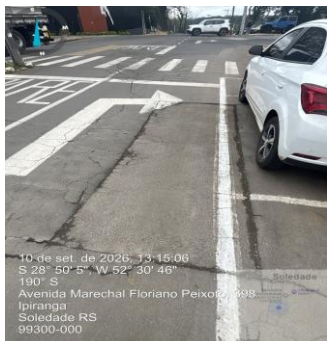
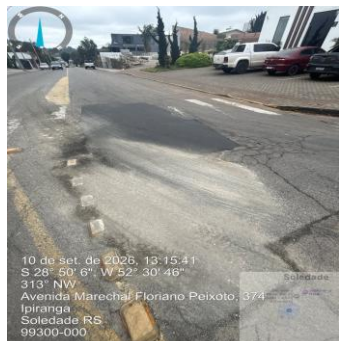
| NC | CÓDIGO DA NC | UNIDADE | Via pública - SAA/SES |
|---|---|---|---|
| 6 | - | CONSTATAÇÃO | Recomposições longitudinais e transversais com juntas abertas e com vegetação, trincas nas bordas e remendo recente com acabamento inadequado. |
| GRUPO | PRAZO | NÃO CONFORMIDADE | Repavimentação do leito carroçável inadequada após intervenção da prestadora, sem o restabelecimento das condições anteriores à abertura da vala. |
| 2 | 15 dias | OBSERVAÇÃO | Av. Marechal Floriano Peixoto, próximo ao nº 374, bairro Centro. Coordenadas S 28°50'06" W 52°30'46" |
