## REGULAÇÃO RELATÓRIO TÉCNICO DE FISCALIZAÇÃO N. 3310/2026

**Fiscalização sob demanda para averiguação de interrupção no abastecimento de água, bem como situações de alterações na qualidade de água na rede de distribuição, no município de Igrejinha/RS, regulado pela Agesan-RS.**

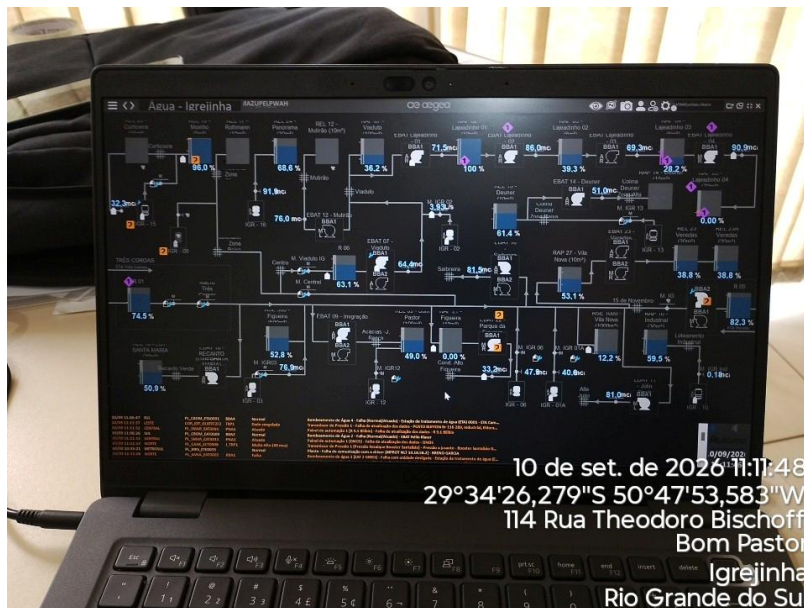
**Figura 01: Identificação do supervisão do SAA de Igrejinha/RS no momento da fiscalização.**

A partir da Figura 01, pode-se observar que no momento da fiscalização o supervisão do SAA de Igrejinha apresentava-se em operação regular.

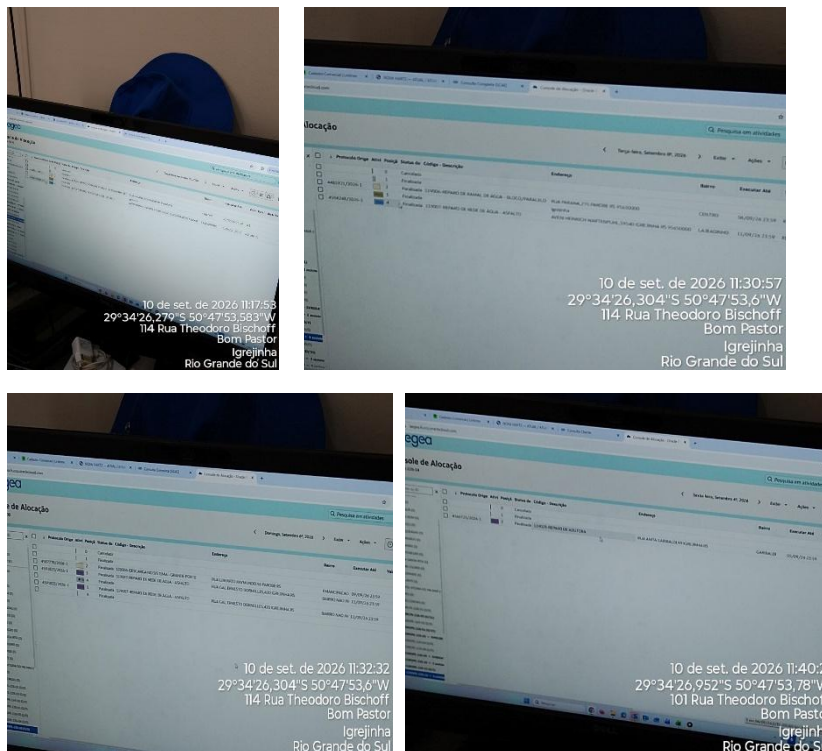
**Figura 02: Identificação das evidências de OS de reparo de adutora em Igrejinha.**

Com base na verificação do sistema interno de registro de OS de reparos na rede, constatou-se que houveram reparos de adutora de água tratada nos seguintes endereços:

- Av. Heinrich Wartenpuhl, n. 59.540 – bairro Lajeadozinho
- Rua Anita Garibaldi, n. 99
- Rua Cel. Theobaldo Fleck, n. 112
- Rua Gal. Ernesto Dornelles, n. 420

Conforme verificado no sistema interno da prestadora, tais reparos ocorreram no SAA entre os dias 04 e 09 de setembro no município de Igrejinha. A Figura 02 identifica as evidências de tais constatações.

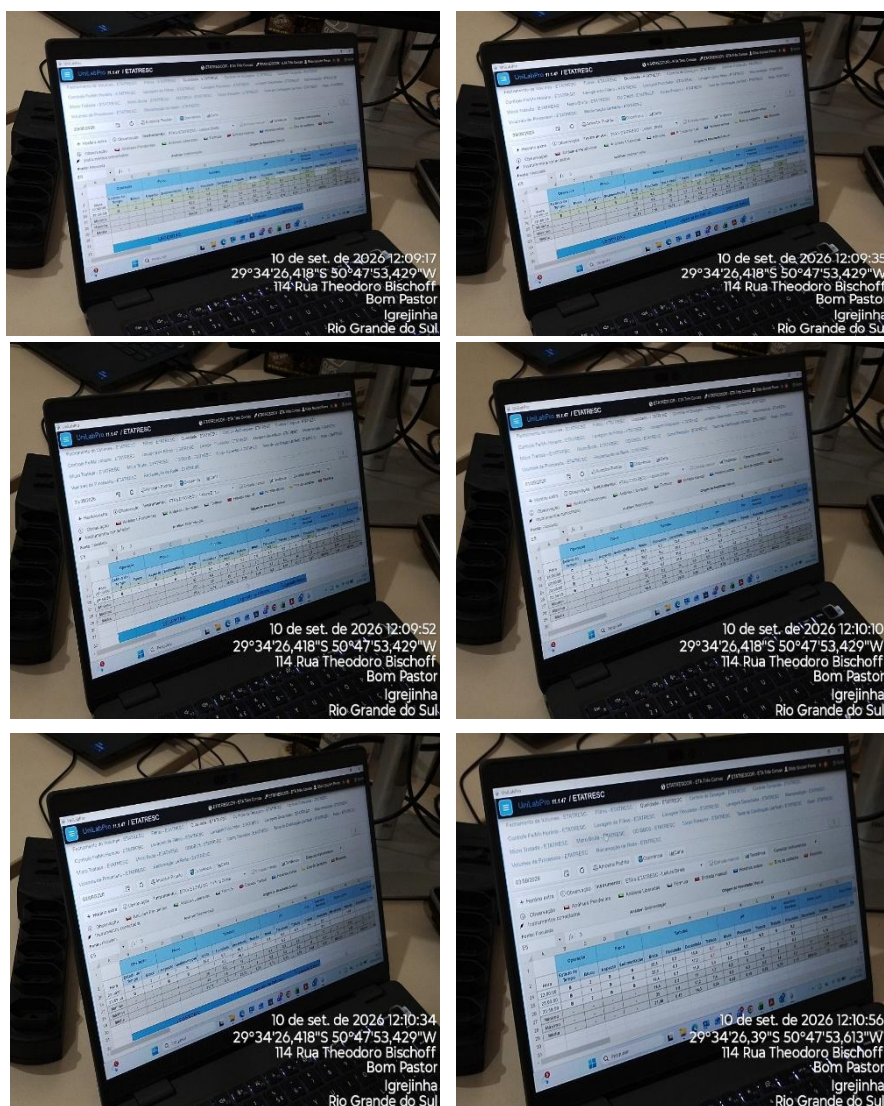
**Figura 05: Identificação das evidências de alterações no parâmetro turbidez obtidas por meio de consulta ao sistema UniLab da Corsan.**

No entanto, na saída do tratamento da ETA de Três Coroas, constatou-se a partir do 29 de agosto de 2026 até dia 04 de setembro de 2026 os valores do parâmetro turbidez ficaram acima do Valor Máximo Permitido pela Portaria GM/MS n. 888/2021. O Anexo 11 da Portaria GM/MS n. 888/2021 estabelece como VMP de potabilidade para Turbidez o valor de 5,00 uT. O Quadro 01 apresenta resultados de turbidez em datas compreendidas pelo período observado pela fiscalização (19 de agosto de 2026 a 09 de setembro de 2026). A figura 05 identifica as evidências.

A partir das constatações na fiscalização do dia 10 de setembro de 2026, conclui-se que o SAA apresentou alteração no parâmetro turbidez na qualidade da água na saída da ETA.

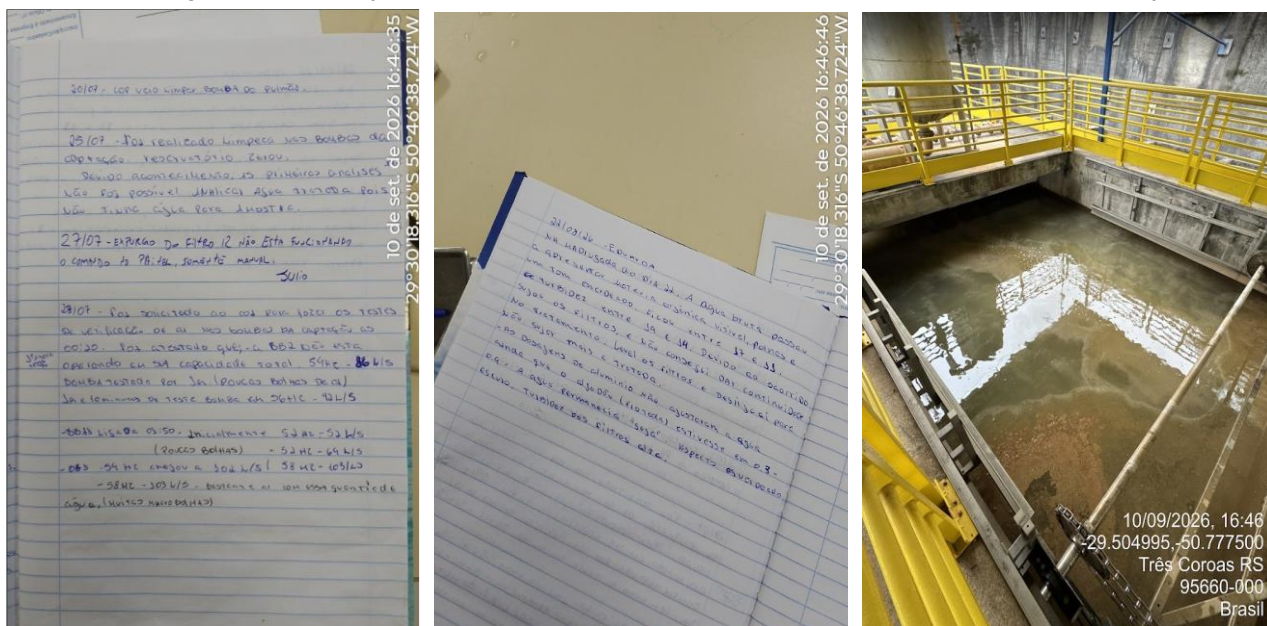
Figura 06: identificação dos flotadores e do livro de ocorrências da ETA no momento da fiscalização.

A equipe técnica da prestadora de serviço informou à fiscalização a ocorrência de problemas eletromecânicos no flotador da ETA durante alguns dias, porém sem evidência do período em que isso ocorreu. Até que a situação fosse restabelecida, houve diminuição na produção de água na unidade. No entanto, tal situação não foi constatada no livro de registro de ocorrências da ETA, bem como não foi apresentada comprovação documental de quando a operação do equipamento na unidade retornou à normalidade. A figura 06 identifica a situação:

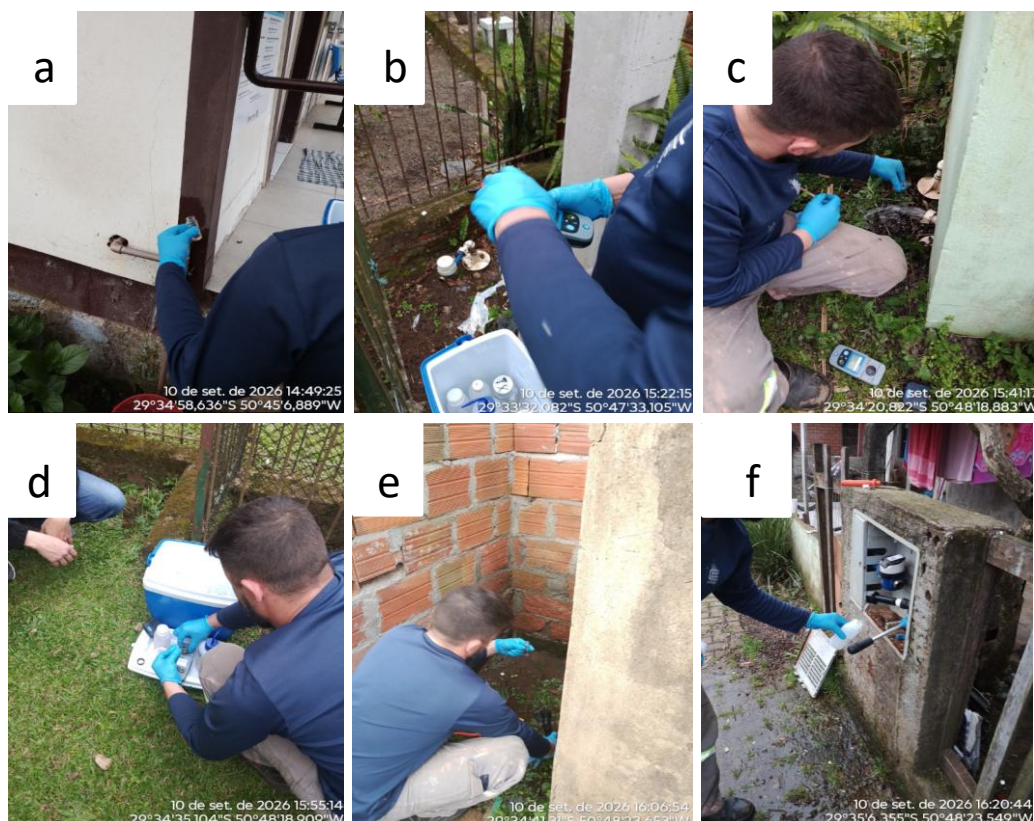
**Figura 07: Identificação da coleta de amostra nos pontos fiscalizados. a) UBS Lajeadozinho; b) Rua Duarte Coelho, n. 46; c) Rua João Alfredo Renck, n. 355; d) Rua Arnaldo Osvaldo Mentz, n. 732; e) Rua Nicolau, n. 158 e f) Rua Machado de Assis, n. 620**

Dessa forma, com base no quadro 02 acima, pode-se constatar que não havia alteração na qualidade da água distribuída nos pontos verificados no momento da fiscalização. No entanto, as pressões na rede de distribuição nos pontos verificados apresentaram valores em desconformidade com os valores do padrão especificado pela ABNT NBR 12218/2017 (de 10 a 50 mca). As figuras 07, 08 e 09, identificam os procedimentos realizados.

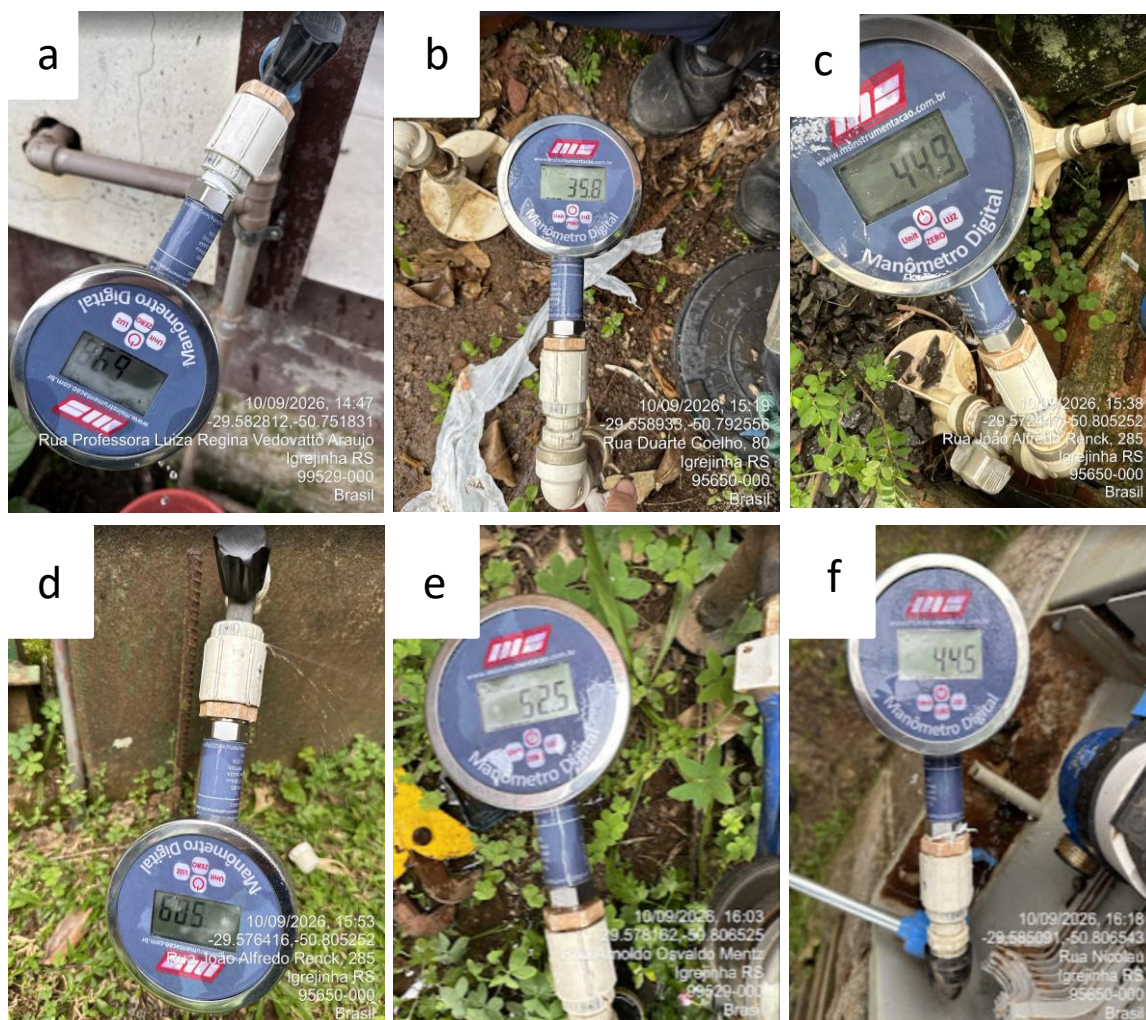
**Figura 09: Identificação dos resultados de pressão aferidos.**

a) UBS Lajeadozinho; b) Rua Duarte Coelho, n. 46; c) Rua João Alfredo Renck, n. 355  
d) Rua Arnaldo Osvaldo Mentz, n. 732; e) Rua Nicolau, n. 158 e f) Rua Machado de Assis, n. 620.

Na data da fiscalização, constatou-se também diversos pontos do município com pressão em desconformidade com os valores do padrão especificado pela ABNT NBR 12218/2017 (de 10 a 50 mca).

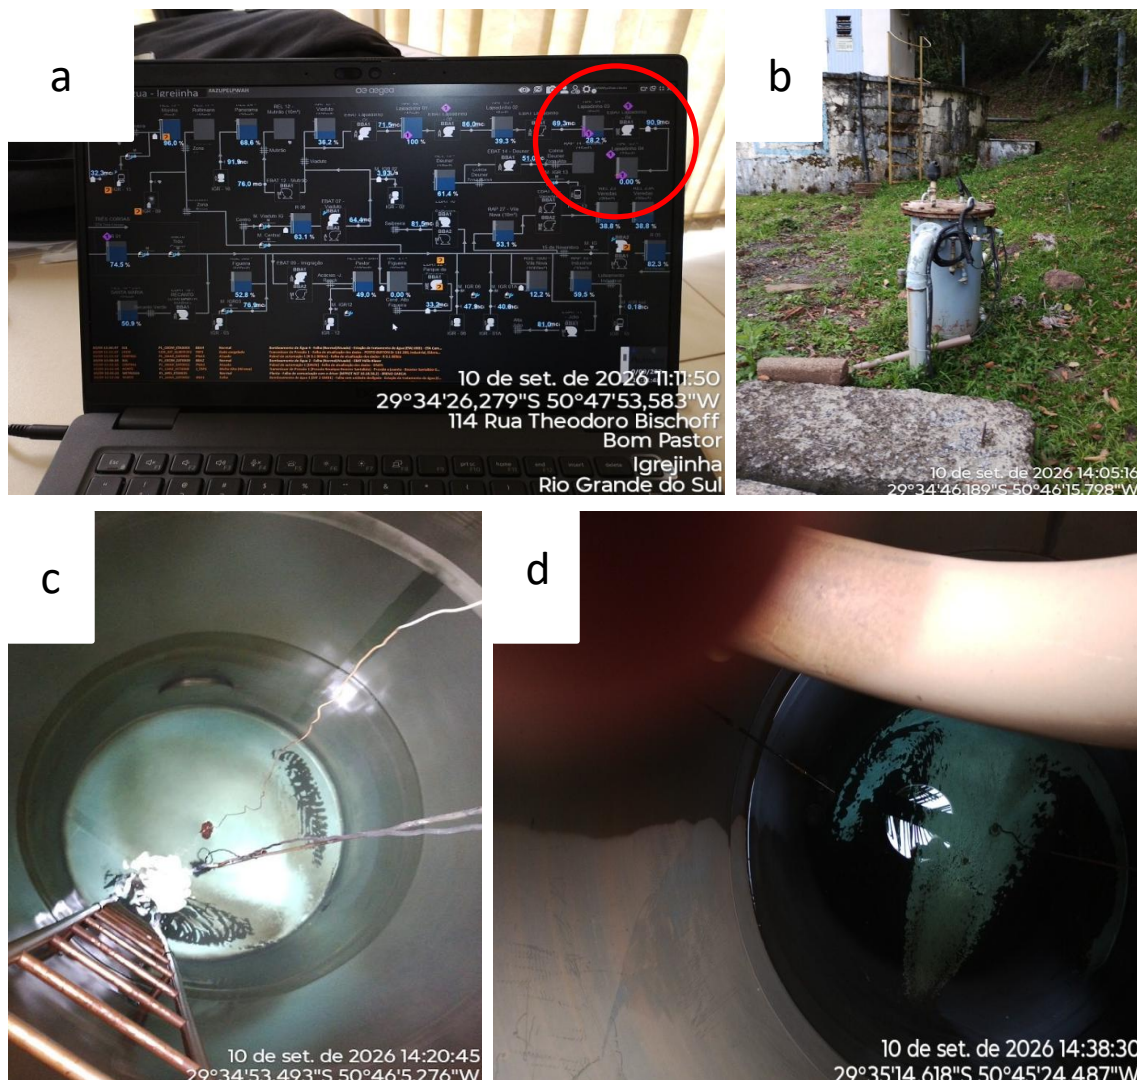
Figura 10: Identificação das evidências obtidas dos reservatórios. a) supervisorío com destaque para unidades do Bairro Lajeado; b) booster Lajeado; c) vista interna do R02 Lajeado e d) c) vista interna do R04 Lajeado.

A equipe de fiscalização também realizou verificação *in loco* dos reservatórios responsáveis pelo abastecimento de água do bairro Lajeadozinho, onde ocorrem, conforme documentos encaminhados pelo Legislativo Municipal, frequentes interrupções no abastecimento de água. As unidades verificadas foram a EBAT-01 (Booster Lajeadozinho), R02 Lajeadozinho e R04 Lajeadozinho. Destaca-se que no supervisório (figura 01) o reservatório R04 Lajeadozinho estava informado como vazio, no entanto, todos os reservatórios verificados possuíam água em seu interior, destacando a discrepância entre as informações do supervisório e a realidade operacional. A Figura 10 identifica as constatações.

Além disso, o supervisor do SAA de Igrejinha apresentava, no momento da fiscalização, informação não condizente com a realidade operacional.

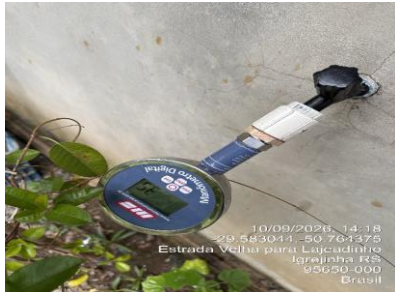
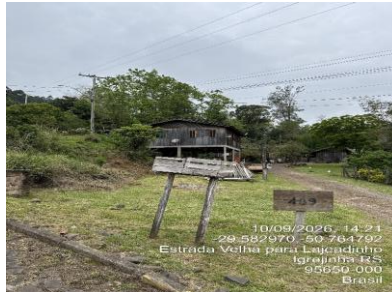
| NC | CÓDIGO DA NC | UNIDADE | REDE DE DISTRIBUIÇÃO DE ÁGUA TRATADA |
|---|---|---|---|
| 1 | - | CONSTATAÇÃO | Pressão da rede de distribuição abaixo do especificado de 10 mca (valor aferido = 3,50 mca). Estrada Velha para Lajeadozinho, nº 489. |
| GRUPO | PRAZO | NÃO CONFORMIDADE | Pressão da rede de distribuição não atingiu o valor mínimo. |

| NC | CÓDIGO DA NC | UNIDADE | REDE DE DISTRIBUIÇÃO DE ÁGUA TRATADA |
|---|---|---|---|
| 2 | 30 dias | OBSERVAÇÃO | Coordenadas geográficas - Latitude: -28.582970 e Longitude: -50.764792 |

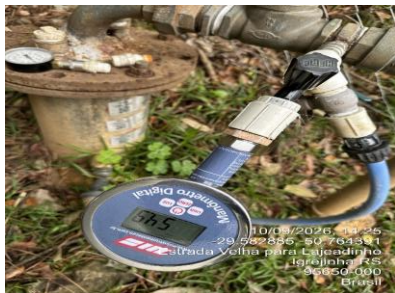
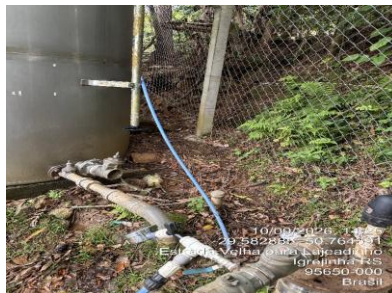
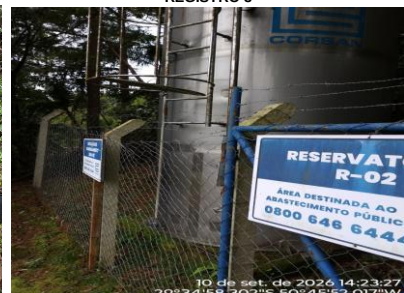
| NC | CÓDIGO DA NC | UNIDADE | REDE DE DISTRIBUIÇÃO DE ÁGUA TRATADA |
|---|---|---|---|
| 2 | - | CONSTATAÇÃO | Pressão na rede de distribuição de água excedeu o valor máximo especificado de 50 mca (Valor aferido: 51,29 mca). Estrada Velha para Lajeadozinho, S/N. Saída do Reservatório R 02, frente ao número 489. |
| GRUPO | PRAZO | NÃO CONFORMIDADE | Pressão da rede de distribuição excedeu os valores máximos. |

| NC | CÓDIGO DA NC | UNIDADE | REDE DE DISTRIBUIÇÃO DE ÁGUA TRATADA |
|---|---|---|---|
| 2 | 30 dias | OBSERVAÇÃO | Coordenadas geográficas - Latitude: -28.582885 e Longitude: -50.764391 |

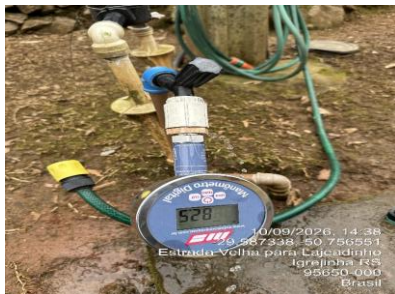
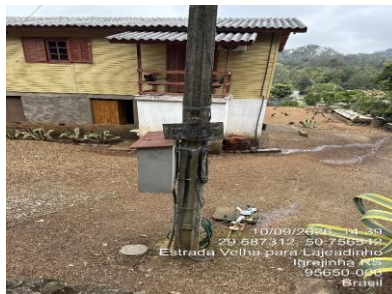
| NC | CÓDIGO DA NC | UNIDADE | REDE DE DISTRIBUIÇÃO DE ÁGUA TRATADA |
|---|---|---|---|
| 3 | - | CONSTATAÇÃO | Pressão na rede de distribuição de água excedeu o valor máximo especificado de 50 mca (Valor aferido: 82,50 mca). Estrada Velha para Lajeadozinho, nº 1760. |
| GRUPO | PRAZO | NÃO CONFORMIDADE | Pressão da rede de distribuição excedeu os valores máximos. |

| NC | CÓDIGO DA NC | UNIDADE | REDE DE DISTRIBUIÇÃO DE ÁGUA TRATADA |
|---|---|---|---|
| 2 | 30 dias | OBSERVAÇÃO | Coordenadas geográficas - Latitude: -29.587338 e Longitude: -50.756551. |

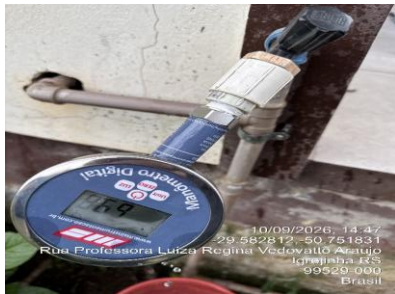
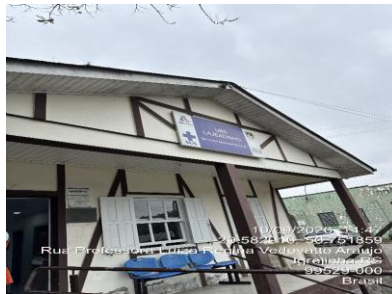
| NC | CÓDIGO DA NC | UNIDADE | REDE DE DISTRIBUIÇÃO DE ÁGUA TRATADA |
|---|---|---|---|
| 4 | - | CONSTATAÇÃO | Pressão na rede de distribuição de água excedeu o valor máximo especificado de 50 mca (Valor aferido: 69,80 mca). Rua Professora Luiza Regina Vedovatto, UBS LAJEADINHO. |
| GRUPO | PRAZO | NÃO CONFORMIDADE | Pressão da rede de distribuição excedeu os valores máximos. |

| NC | CÓDIGO DA NC | UNIDADE | REDE DE DISTRIBUIÇÃO DE ÁGUA TRATADA |
|---|---|---|---|
| 2 | 30 dias | OBSERVAÇÃO | Coordenadas geográficas - Latitude: -29.582900 e Longitude: -50.751877 |

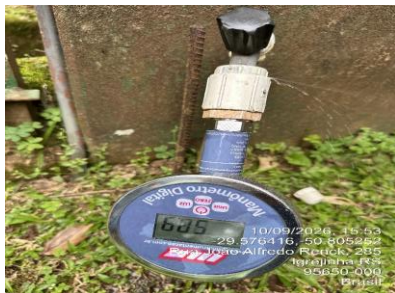
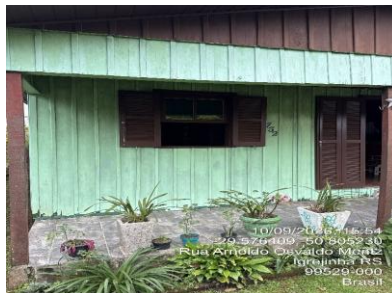
| NC | CÓDIGO DA NC | UNIDADE | REDE DE DISTRIBUIÇÃO DE ÁGUA TRATADA |
|---|---|---|---|
| 5 | - | CONSTATAÇÃO | Pressão na rede de distribuição de água excedeu o valor máximo especificado de 50 mca (Valor aferido: 50,90 mca). Rua Arnoldo Osvaldo Mentz, nº 732. |
| GRUPO | PRAZO | NÃO CONFORMIDADE | Pressão da rede de distribuição excedeu os valores máximos. |

| NC | CÓDIGO DA NC | UNIDADE | REDE DE DISTRIBUIÇÃO DE ÁGUA TRATADA |
|---|---|---|---|
| 2 | 30 dias | OBSERVAÇÃO | Coordenadas geográficas - Latitude: -29.576409 e Longitude: -50.805230 |

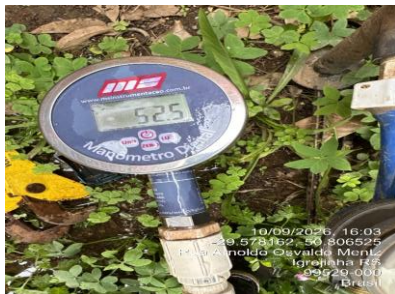
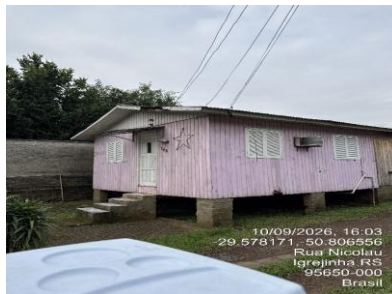
| NC | CÓDIGO DA NC | UNIDADE | REDE DE DISTRIBUIÇÃO DE ÁGUA TRATADA |
|---|---|---|---|
| 6 | - | CONSTATAÇÃO | Pressão na rede de distribuição de água excedeu o valor máximo especificado de 50 mca (Valor aferido: 52,50 mca). Rua Nicolau, nº 158. |
| GRUPO | PRAZO | NÃO CONFORMIDADE | Pressão da rede de distribuição excedeu os valores máximos. |

| NC | CÓDIGO DA NC | UNIDADE | REDE DE DISTRIBUIÇÃO DE ÁGUA TRATADA |
|---|---|---|---|
| 2 | 30 dias | OBSERVAÇÃO | Coordenadas geográficas - Latitude: -29.578171 e Longitude: -50.806556 |
