REGULAÇÃO RELATÓRIO TÉCNICO DE FISCALIZAÇÃO N. 444/2025 – RTF

Fiscalização regular no Sistema de Abastecimento de Água e Sistema de Esgotamento Sanitário de Colorado/RS.

TNC N.:444/2025

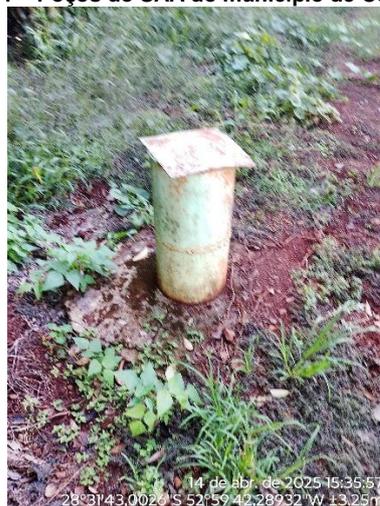
COL 02

Há ainda um terceiro poço, COL 02, classificado pela CORSAN como reserva técnica. Este poço encontra-se atualmente fora de operação e não possui cadastro no SIOUT. No entanto, o poço COL 02, no Sistema de Informações de Águas Subterrâneas (SIAGAS), está identificado como IM434, código 4300016656. Adicionalmente, o poço COL 04 é mencionado no Anexo II do relatório encaminhado, mas não foi possível localizá-lo durante as visitas técnicas realizadas em campo.

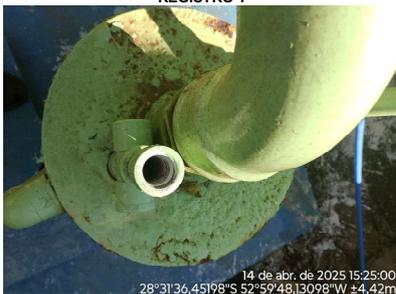
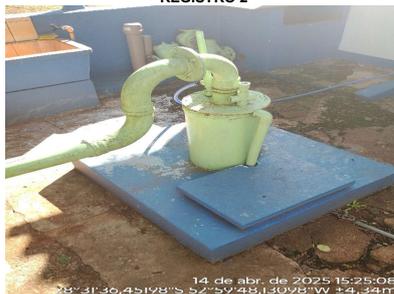
NC	CÓDIGO DA NC	UNIDADE	COL - 01
1	A2.12	CONSTATAÇÃO	Há um furo na tampa.
GRUPO	PRAZO	NÃO CONFORMIDADE	A tampa do poço não impede o acesso de agentes externos.
2	180 dias	OBSERVAÇÃO	-

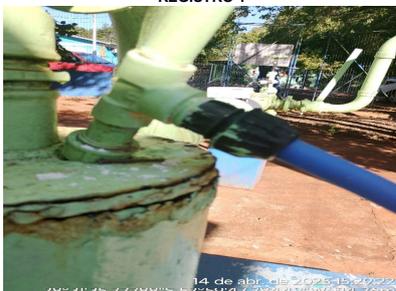
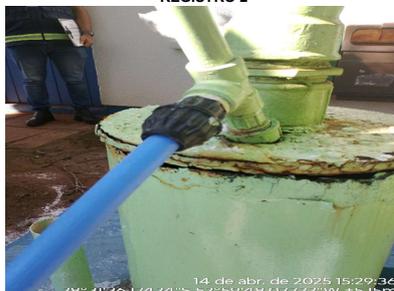
NC	CÓDIGO DA NC	UNIDADE	COL - 01
2	A2.12	CONSTATAÇÃO	Tampa do poço apresenta elevado estágio de oxidação, representando risco de contaminação a qualidade da água.
GRUPO	PRAZO	NÃO CONFORMIDADE	Falta de conservação e manutenção preventiva de unidade.
2	180 dias	OBSERVAÇÃO	-

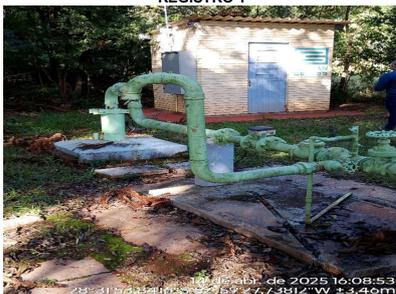
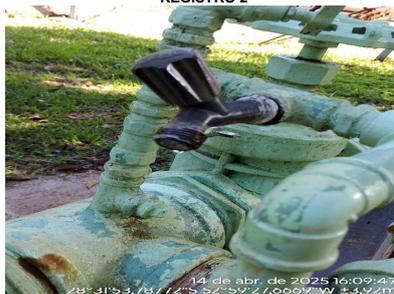
NC	CÓDIGO DA NC	UNIDADE	COL - 03
3	A2.14	CONSTATAÇÃO	Há vazamento na torneira da estrutura do poço.
GRUPO	PRAZO	NÃO CONFORMIDADE	Perda de água e/ou não executar redução de perdas.
2	365 dias	OBSERVAÇÃO	-

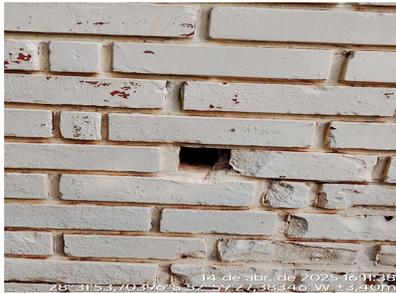
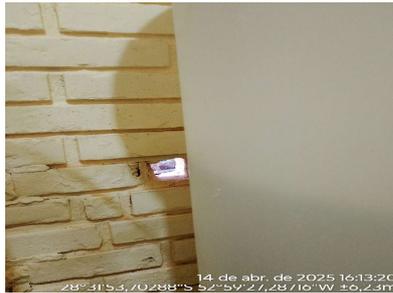
NC	CÓDIGO DA NC	UNIDADE	COL - 03
4	A2.23	CONSTATAÇÃO	Há um buraco na parede da casa de químicos.
GRUPO	PRAZO	NÃO CONFORMIDADE	Ausência de tela e/ou cobertura que impeça a entrada de animais.
2	90 dias	OBSERVAÇÃO	-

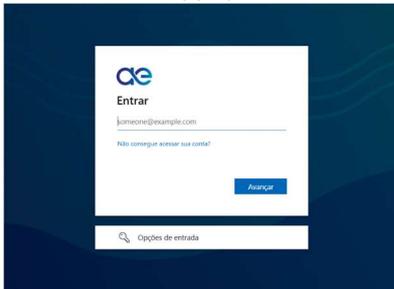
REGISTRO 1

NC	CÓDIGO DA NC	UNIDADE	Documentação
8	-	CONSTATAÇÃO	O item 1.3 Contrato de Concessão não foi possível acessar.
GRUPO	PRAZO	NÃO CONFORMIDADE	Deixar de prestar informações ao órgão fiscalizatório.
2	90 dias	OBSERVAÇÃO	-

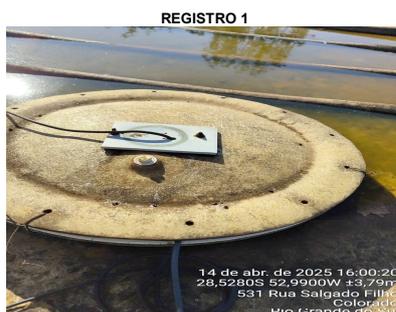
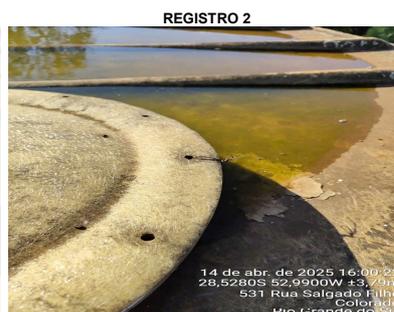
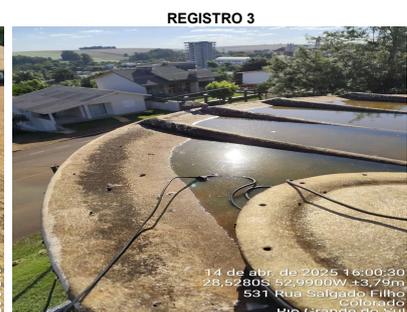
NC	CÓDIGO DA NC	UNIDADE	R - 02
15	-	CONSTATAÇÃO	A parte superior possui água parada.
GRUPO	PRAZO	NÃO CONFORMIDADE	Falta de conservação e manutenção preventiva de unidade.
2	90 dias	OBSERVAÇÃO	-
