REGULAÇÃO
RELATÓRIO TÉCNICO DE FISCALIZAÇÃO N. 445/2025– RTF**Fiscalização regular no Sistema de Abastecimento de Água e Sistema de Esgotamento Sanitário de Ibirubá/RS.****1. CONSIDERAÇÕES PRELIMINARES**

No dia 16 de abril de 2025, realizou-se fiscalização no Sistema de Abastecimento de Água (SAA) e Sistema de Esgotamento Sanitário (SES) da Corsan no município de Ibirubá. Para verificar o serviço prestado pela companhia de saneamento, os trabalhos de fiscalização e regulação dos municípios consorciados à Agesan-RS são amparados, principalmente, nas referências legais e normativas apresentadas no quadro 1.

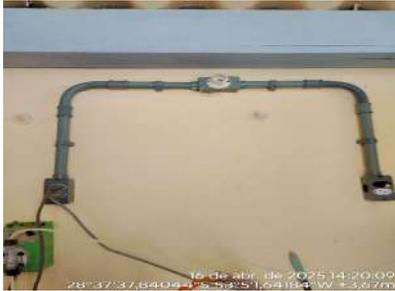
REGISTRO 1

NC	CÓDIGO DA NC	UNIDADE	IBB - 02
1	A2.9	CONSTATAÇÃO	A lâmpada da casa de químicos não está instalada.
GRUPO	PRAZO	NÃO CONFORMIDADE	Não proporcionar a segurança das edificações e dos operadores.
2	365 dias	OBSERVAÇÃO	-

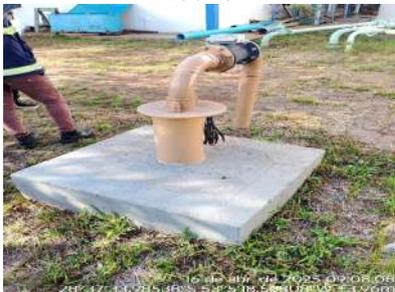
REGISTRO 1

NC	CÓDIGO DA NC	UNIDADE	IBB - 05
2	A2.1	CONSTATAÇÃO	O poço não possui placa de identificação.
GRUPO	PRAZO	NÃO CONFORMIDADE	Inexistência de placa de identificação do poço.
2	365 dias	OBSERVAÇÃO	-

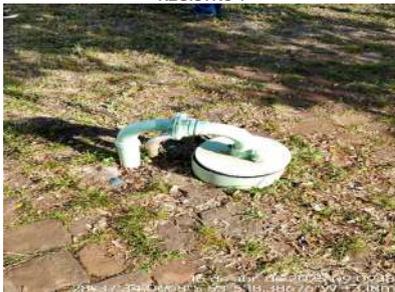
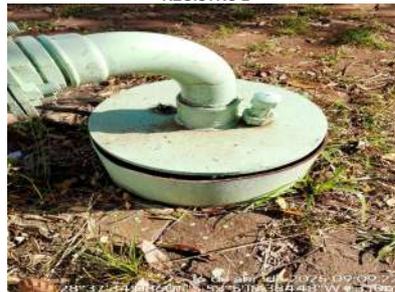
NC	CÓDIGO DA NC	UNIDADE	IBB - 05A
3	A2.1	CONSTATAÇÃO	O poço não possui placa de identificação.
GRUPO	PRAZO	NÃO CONFORMIDADE	Inexistência de placa de identificação do poço.
2	365 dias	OBSERVAÇÃO	-

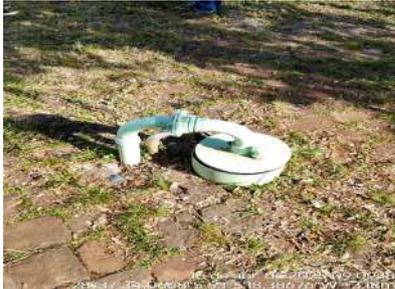
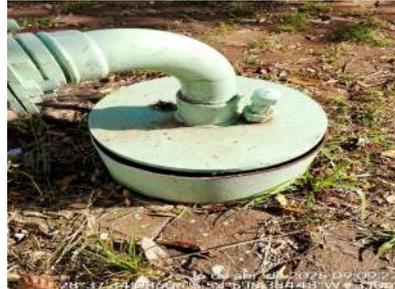
NC	CÓDIGO DA NC	UNIDADE	IBB - 05A
4	A2.11	CONSTATAÇÃO	O poço não possui laje sanitária.
GRUPO	PRAZO	NÃO CONFORMIDADE	O poço não possui laje sanitária com dimensões conforme a norma técnica.
2	365 dias	OBSERVAÇÃO	-

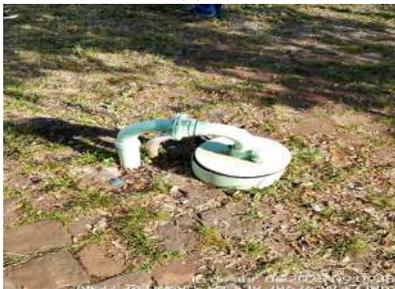
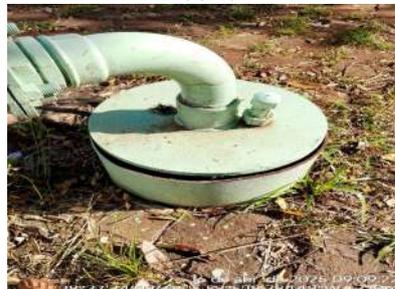
NC	CÓDIGO DA NC	UNIDADE	IBB - 05A
5	A2.12	CONSTATAÇÃO	A tampa está deslocada, com um espaçamento na entrada da estrutura do poço.
GRUPO	PRAZO	NÃO CONFORMIDADE	A tampa do poço não protege de contaminações superficiais.
2	180 dias	OBSERVAÇÃO	-

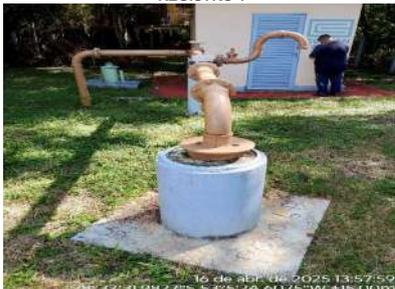
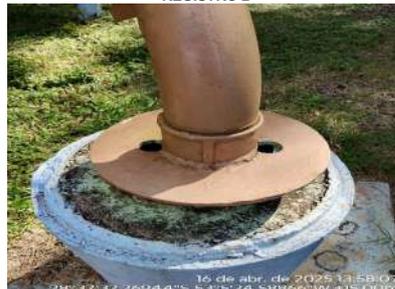
NC	CÓDIGO DA NC	UNIDADE	IBB - 06B
6	A2.12	CONSTATAÇÃO	Há furos na tampa do poço.
GRUPO	PRAZO	NÃO CONFORMIDADE	A tampa do poço possui aberturas, propiciando a entrada de agentes externos.
2	180 dias	OBSERVAÇÃO	-

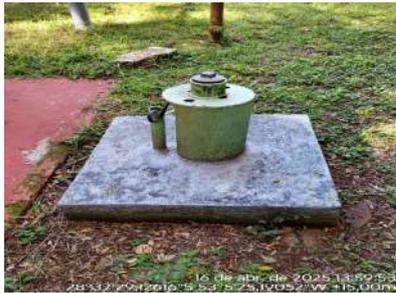
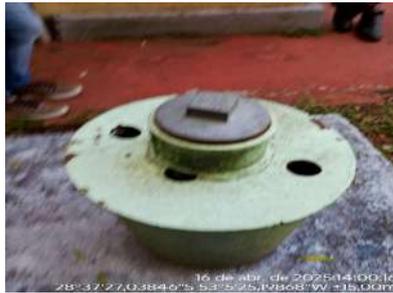
NC	CÓDIGO DA NC	UNIDADE	IBB - 06
7	A2.12	CONSTATAÇÃO	Há furos na tampa do poço.
GRUPO	PRAZO	NÃO CONFORMIDADE	A tampa do poço possui aberturas, propiciando a entrada de agentes externos.
2	180 dias	OBSERVAÇÃO	-

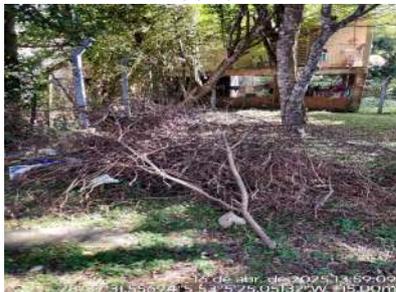
REGISTRO 1

NC	CÓDIGO DA NC	UNIDADE	IBB - 06B
8	A2.10	CONSTATAÇÃO	Acúmulo de resíduos de poda.
GRUPO	PRAZO	NÃO CONFORMIDADE	Acúmulo de resíduos em local inapropriado e/ou armazenamento inadequado.
2	90 dias	OBSERVAÇÃO	-

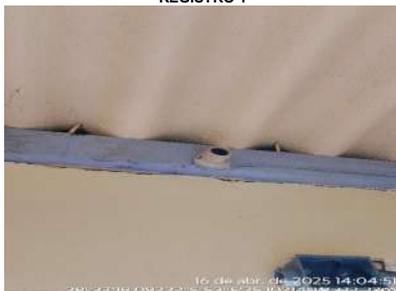
REGISTRO 1

NC	CÓDIGO DA NC	UNIDADE	IBB - 06B
9	A2.9	CONSTATAÇÃO	A lâmpada da casa de químicos não está instalada.
GRUPO	PRAZO	NÃO CONFORMIDADE	Não proporcionar a segurança das edificações e dos operadores.
2	365 dias	OBSERVAÇÃO	-

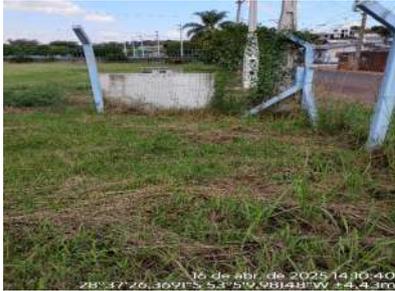
REGISTRO 1

NC	CÓDIGO DA NC	UNIDADE	IBB - 08
10	A2.10	CONSTATAÇÃO	Acúmulo de resíduos de poda.
GRUPO	PRAZO	NÃO CONFORMIDADE	Acúmulo de resíduos em local inapropriado e/ou armazenamento inadequado.
2	90 dias	OBSERVAÇÃO	-

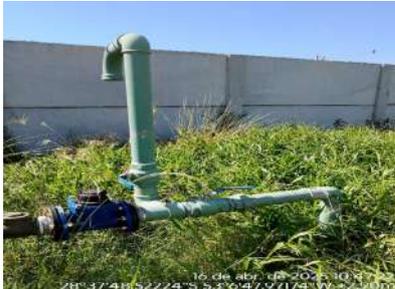
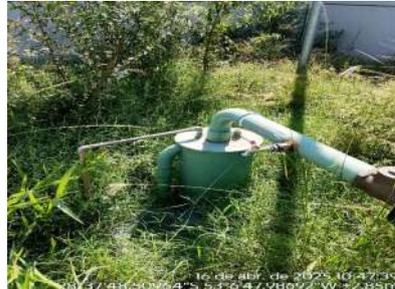
NC	CÓDIGO DA NC	UNIDADE	IBB - 10
11	A2.10	CONSTATAÇÃO	Vegetação do terreno alta.
GRUPO	PRAZO	NÃO CONFORMIDADE	Falta de conservação e manutenção preventiva de unidade.
2	365 dias	OBSERVAÇÃO	-

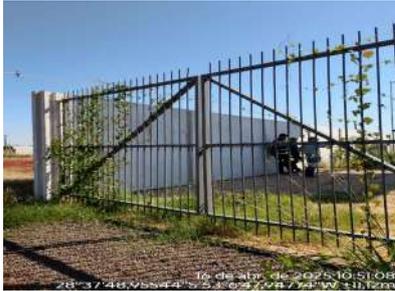
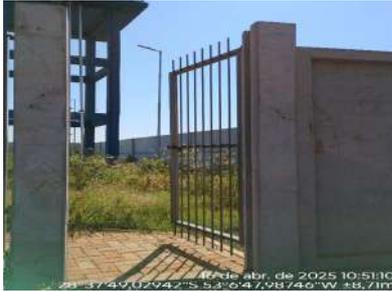
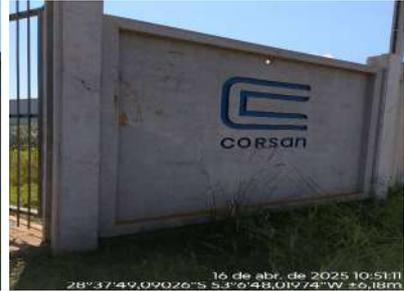
NC	CÓDIGO DA NC	UNIDADE	IBB - 10
13	A2.1	CONSTATAÇÃO	O poço não possui placa de identificação.
GRUPO	PRAZO	NÃO CONFORMIDADE	Inexistência de placa de identificação do poço.
2	365 dias	OBSERVAÇÃO	-

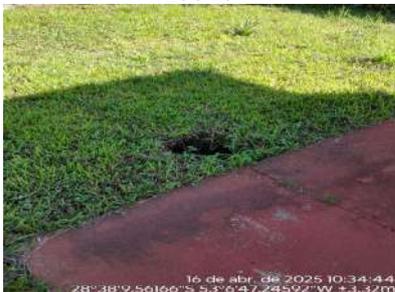
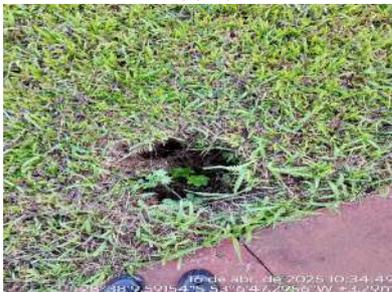
NC	CÓDIGO DA NC	UNIDADE	IBB - 12
14	A2.9	CONSTATAÇÃO	Existência de buraco no terreno do poço.
GRUPO	PRAZO	NÃO CONFORMIDADE	Não proporcionar a segurança das edificações e dos operadores.
2	365 dias	OBSERVAÇÃO	-

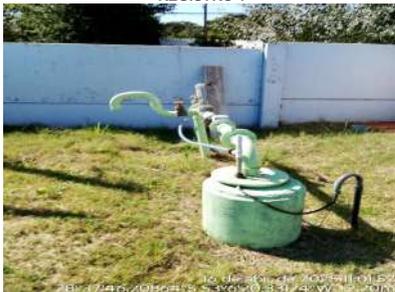
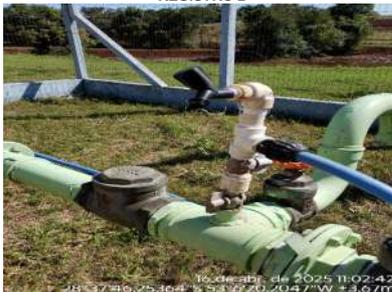
NC	CÓDIGO DA NC	UNIDADE	IBB - 13
15	A2.14	CONSTATAÇÃO	Há um vazamento na torneira do poço.
GRUPO	PRAZO	NÃO CONFORMIDADE	Perda de água e/ou não executar redução de perdas.
2	365 dias	OBSERVAÇÃO	-

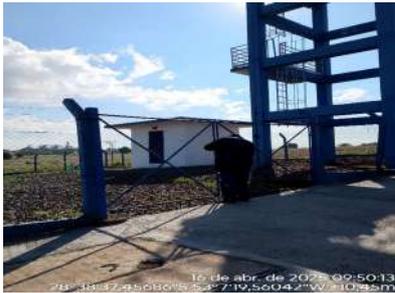
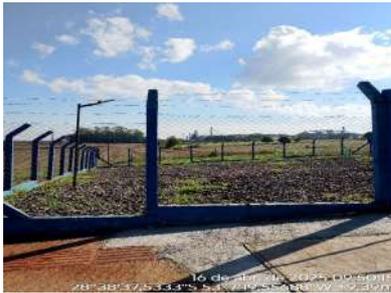
NC	CÓDIGO DA NC	UNIDADE	IBB - 15
16	A2.1	CONSTATAÇÃO	O poço não possui placa de identificação.
GRUPO	PRAZO	NÃO CONFORMIDADE	Inexistência de placa de identificação do poço.
2	365 dias	OBSERVAÇÃO	-

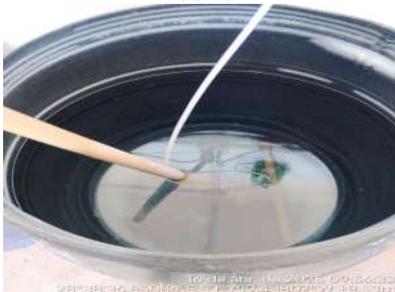
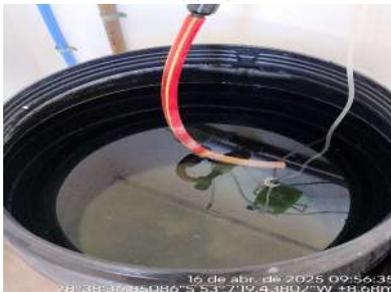
NC	CÓDIGO DA NC	UNIDADE	IBB - 15
17	A2.20	CONSTATAÇÃO	Tambores/tinas de preparação de soluções para tratamento de água não apresentam tampas ou apresentam aberturas que possibilitam entrada de agentes externos.
GRUPO	PRAZO	NÃO CONFORMIDADE	Armazenamento inadequado de produtos químicos.
2	180 dias	OBSERVAÇÃO	-

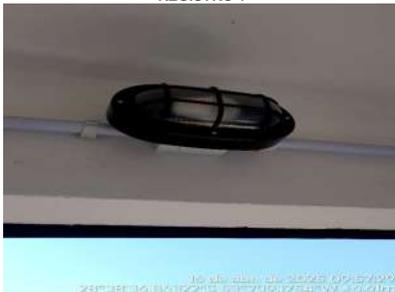
REGISTRO 1

NC	CÓDIGO DA NC	UNIDADE	IBB - 15
18	A2.9	CONSTATAÇÃO	A lâmpada da casa de químicos não está funcionando.
GRUPO	PRAZO	NÃO CONFORMIDADE	Não proporcionar a segurança das edificações e dos operadores.
2	365 dias	OBSERVAÇÃO	-

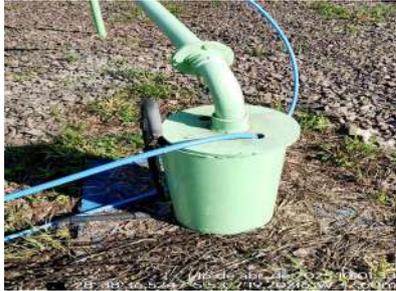
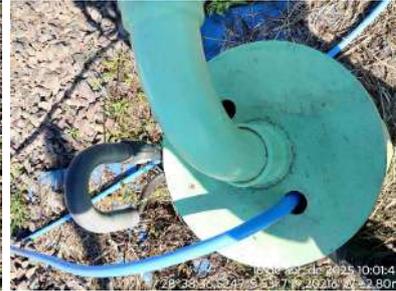
NC	CÓDIGO DA NC	UNIDADE	IBB - 15
19	A2.12	CONSTATAÇÃO	Há furos na tampa do poço.
GRUPO	PRAZO	NÃO CONFORMIDADE	A tampa do poço possui aberturas, propiciando a entrada de agentes externos.
2	180 dias	OBSERVAÇÃO	-

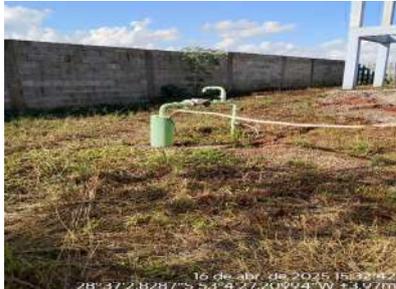
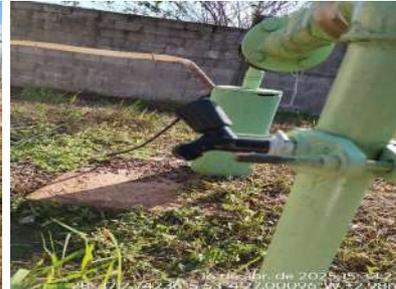
NC	CÓDIGO DA NC	UNIDADE	IBB - 16
20	A2.14	CONSTATAÇÃO	Há um vazamento na torneira do poço.
GRUPO	PRAZO	NÃO CONFORMIDADE	Perda de água e/ou não executar redução de perdas.
2	365 dias	OBSERVAÇÃO	-

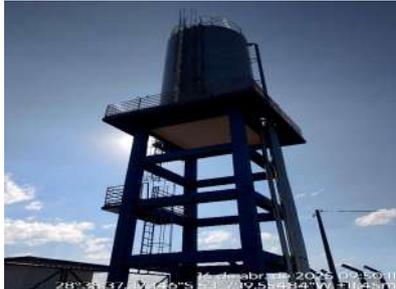
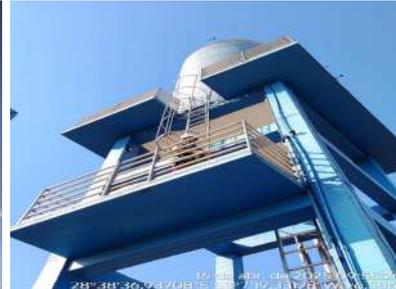
NC	CÓDIGO DA NC	UNIDADE	Reservatório junto ao poço ao IBB-15.
21	-	CONSTATAÇÃO	Unidade não consta informada no anexo II
GRUPO	PRAZO	NÃO CONFORMIDADE	Deixar de prestar informações ao órgão fiscalizatório.
2	90 dias	OBSERVAÇÃO	-

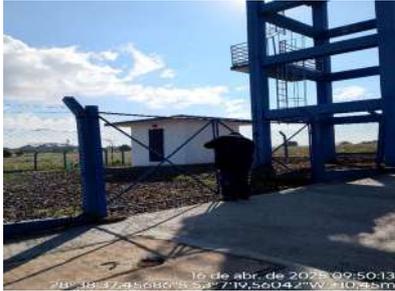
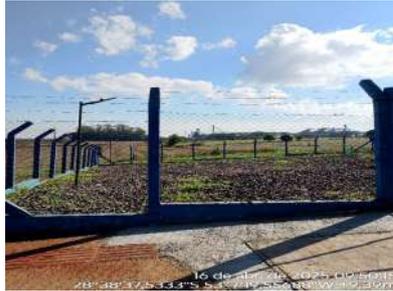
NC	CÓDIGO DA NC	UNIDADE	Reservatório junto ao poço ao IBB-15.
22	A5.1	CONSTATAÇÃO	O reservatório não possui placa de identificação.
GRUPO	PRAZO	NÃO CONFORMIDADE	Inexistência de placa de identificação do reservatório.
2	365 dias	OBSERVAÇÃO	-

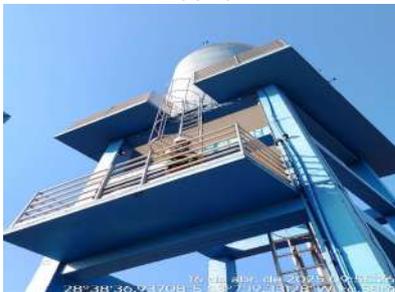
REGISTRO 1

NC	CÓDIGO DA NC	UNIDADE	Reservatório junto ao poço ao IBB-15.
23	A5.14	CONSTATAÇÃO	Não foi possível acessar a parte superior da escada pois a mesma se encontrava trancada e os operados não possuíam a chave.
GRUPO	PRAZO	NÃO CONFORMIDADE	Dificultar a fiscalização do órgão regulador Agesan-RS.
2	180 dias	OBSERVAÇÃO	-

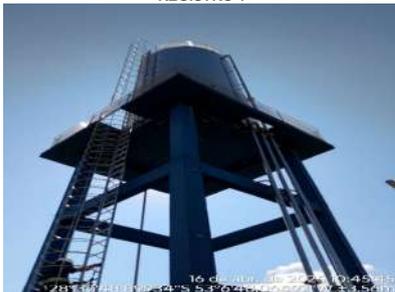
REGISTRO 1

NC	CÓDIGO DA NC	UNIDADE	Reservatório junto ao poço ao IBB-10.
24	2.1	CONSTATAÇÃO	O reservatório não possui placa de identificação.
GRUPO	PRAZO	NÃO CONFORMIDADE	Inexistência de placa de identificação do reservatório.
2	365 dias	OBSERVAÇÃO	-

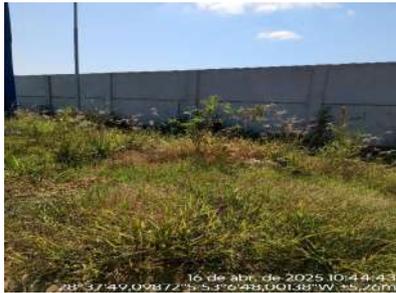
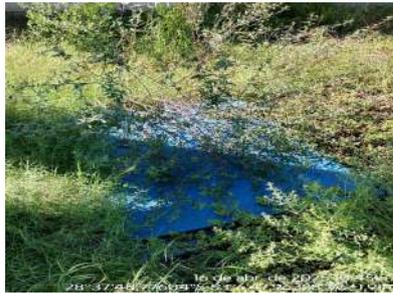
NC	CÓDIGO DA NC	UNIDADE	Reservatório junto ao poço ao IBB-10.
25	A5.17	CONSTATAÇÃO	Vegetação do terreno alta.
GRUPO	PRAZO	NÃO CONFORMIDADE	Falta de conservação e manutenção preventiva de unidade.
2	365 dias	OBSERVAÇÃO	-

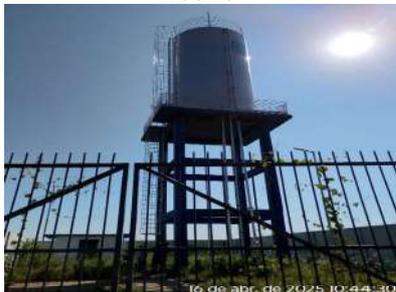
REGISTRO 1

NC	CÓDIGO DA NC	UNIDADE	Reservatório junto ao poço ao IBB-10.
26	-	CONSTATAÇÃO	Unidade não consta informada no anexo II
GRUPO	PRAZO	NÃO CONFORMIDADE	Deixar de prestar informações ao órgão fiscalizatório.
2	90 dias	OBSERVAÇÃO	-

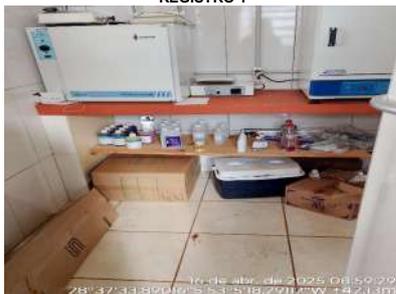
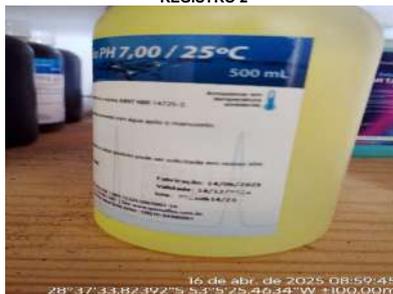
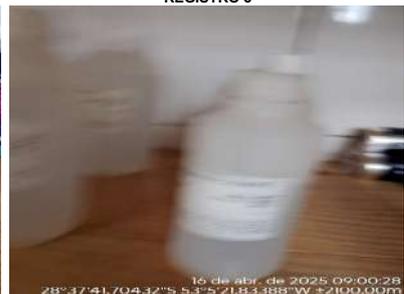
NC	CÓDIGO DA NC	UNIDADE	Laboratório
27	A6.1	CONSTATAÇÃO	Produtos químicos fora de validade.
GRUPO	PRAZO	NÃO CONFORMIDADE	Possuir em suas dependências produto do processo fora do prazo de validade.
2	90 dias	OBSERVAÇÃO	-

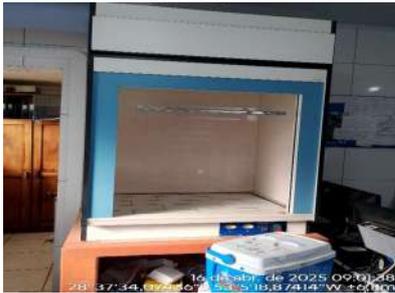
REGISTRO 1

NC	CÓDIGO DA NC	UNIDADE	Laboratório
28	A6.6	CONSTATAÇÃO	Capela de exaustão não está funcionando.
GRUPO	PRAZO	NÃO CONFORMIDADE	Não proporcionar a segurança das edificações e dos operadores.
2	365 dias	OBSERVAÇÃO	-

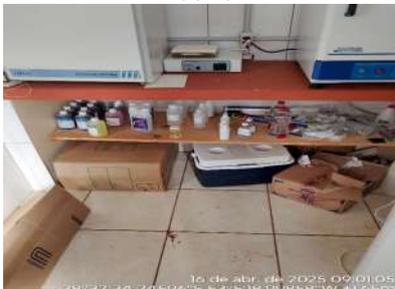
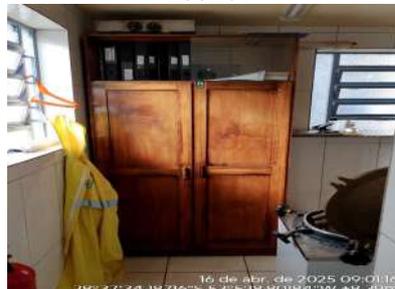
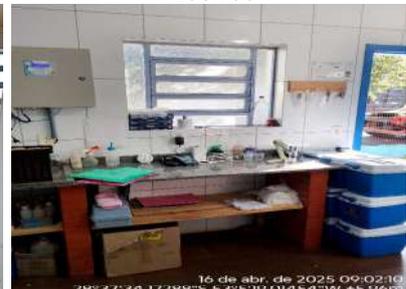
NC	CÓDIGO DA NC	UNIDADE	Laboratório
29	A6.13	CONSTATAÇÃO	Não há identificação nos armários.
GRUPO	PRAZO	NÃO CONFORMIDADE	Falta de identificação dos locais de armazenamento no laboratório químico.
2	365 dias	OBSERVAÇÃO	-

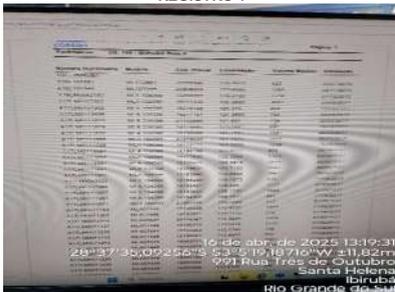
REGISTRO 1

NC	CÓDIGO DA NC	UNIDADE	Comercial
30	AE1.2	CONSTATAÇÃO	Parque de hidrometros com unidades com tempo de uso superior a 7 anos.
GRUPO	PRAZO	NÃO CONFORMIDADE	Perda de água e/ou não executar redução de perdas.
2	365 dias	OBSERVAÇÃO	-

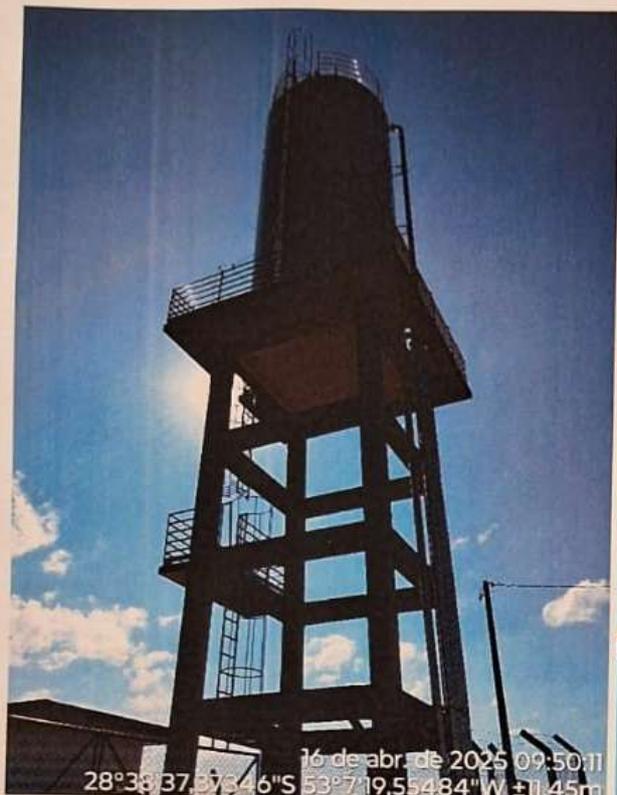
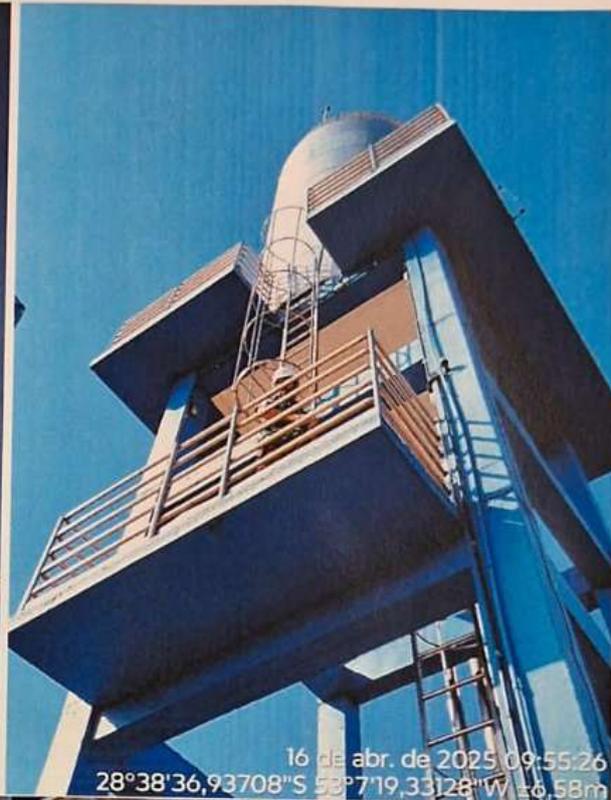
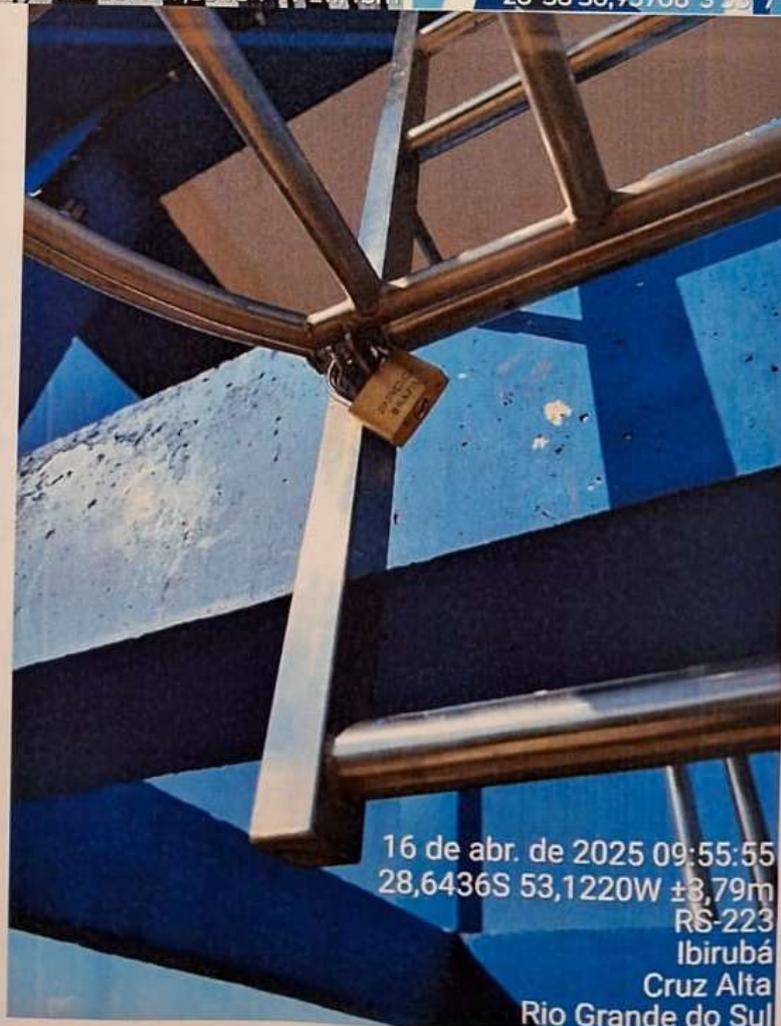
ANEXO I – Reservatório junto ao poço IBB 15

Não foi possível acessar a parte superior do reservatório junto ao poço IBB-15, pois a escada de acesso estava trancada com cadeado, e a equipe presente não dispunha da chave. A seguir, apresentam-se as imagens que registram o ocorrido:
