## REGULAÇÃO

### RELATÓRIO TÉCNICO DE FISCALIZAÇÃO N. 447/2025 – RTF

**Fiscalização regular no Sistema de Abastecimento de Água e Sistema de Esgotamento Sanitário de Santa Bárbara do Sul/RS.**

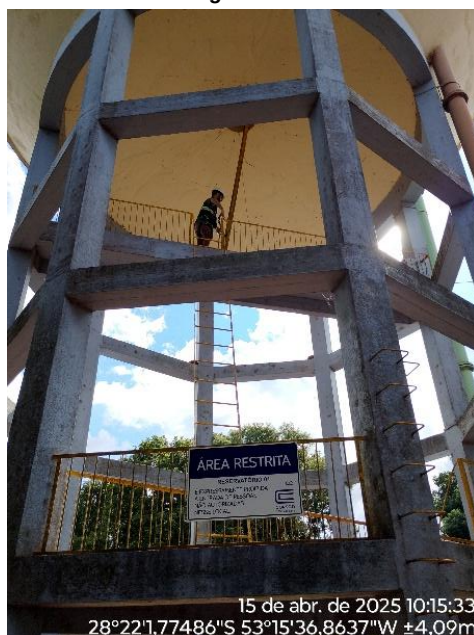
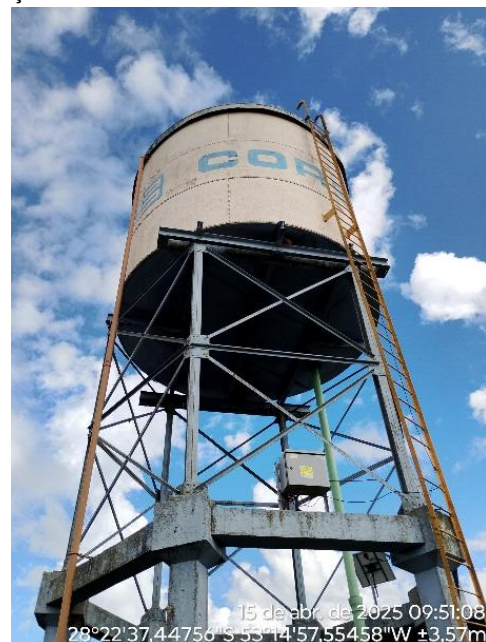
Figura 2 - Estruturas de reservação de Santa Bárbara do Sul.

Durante a fiscalização, foram avaliados os laudos de limpeza dos reservatórios, os dispositivos de proteção operacional e as condições gerais de conservação das estruturas. Ambos os reservatórios são monitorados por sistema de telemetria, que permite o acionamento automático dos poços quando os níveis de água atingem patamares predefinidos.

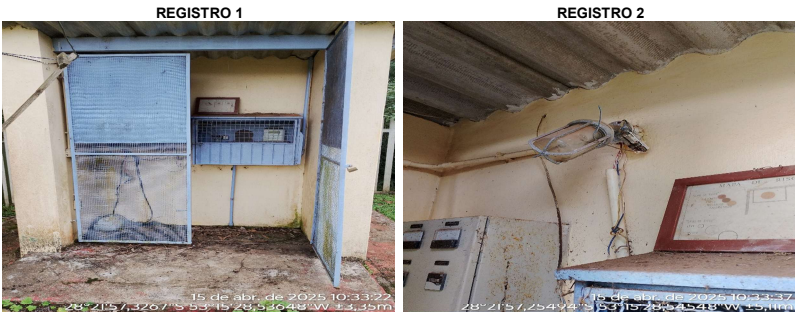
| 1 | A2.9 | CONSTATAÇÃO | A lâmpada da casa do quadro de comando não está funcionando. |
| GRUPO | PRAZO | NÃO CONFORMIDADE | Não proporcionar a segurança das edificações e dos operadores. |

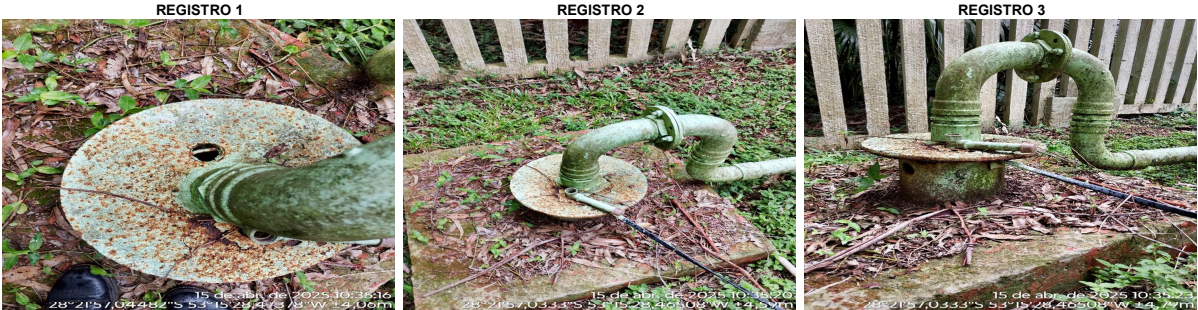
| 2 | A2.12 | CONSTATAÇÃO | A estrutura do poço possui furos, propiciando a entrada de agentes externos. |
| GRUPO | PRAZO | NÃO CONFORMIDADE | A tampa do poço não protege de contaminações superficiais. |

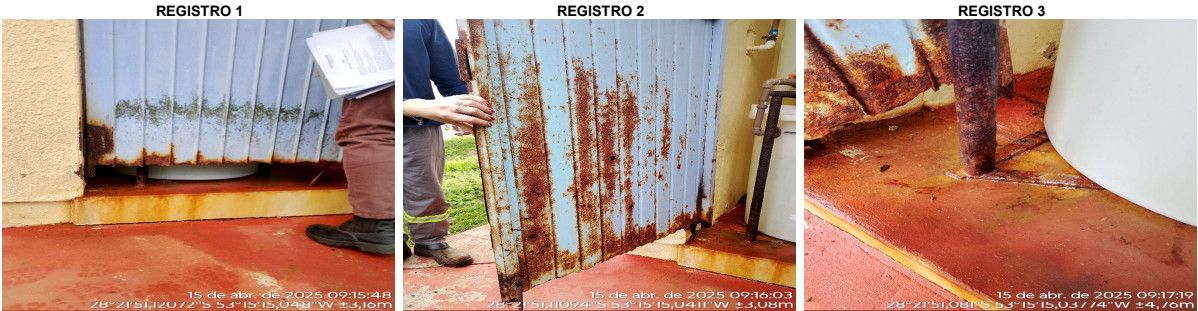
| 3 | A2.9 | CONSTATAÇÃO | A porta da casa de químicos apresenta elevado grau de oxidação e não veda bem, propiciando a entrada de agentes externos. |
| GRUPO | PRAZO | NÃO CONFORMIDADE | Não proporcionar a segurança das edificações e dos operadores. |

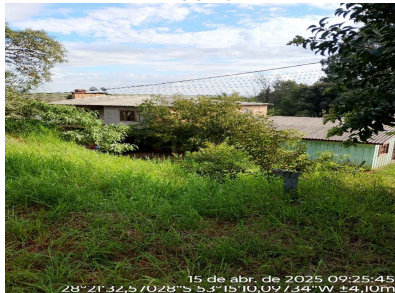
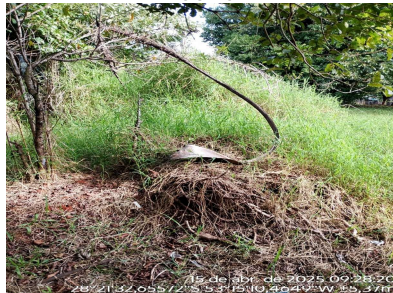
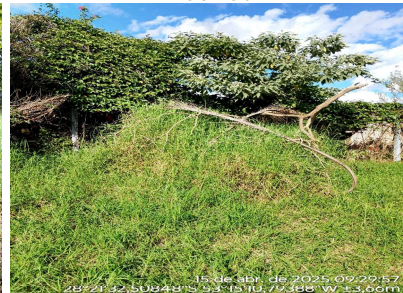
| NC | CÓDIGO DA NC | UNIDADE | SBA - 04 |
|---|---|---|---|
| 4 | A2.10 | CONSTATAÇÃO | Vegetação alta no terreno |
| GRUPO | PRAZO | NÃO CONFORMIDADE | Falta de conservação e manutenção preventiva de unidade. |

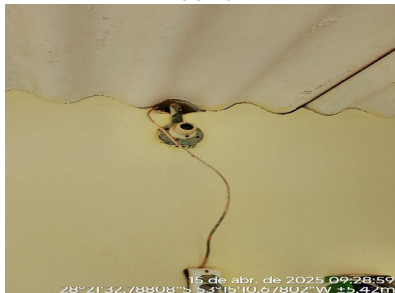
| NC | CÓDIGO DA NC | UNIDADE | SBA - 04 |
|---|---|---|---|
| 5 | A2.9 | CONSTATAÇÃO | A lâmpada da casa de químicos não está funcionando |
| GRUPO | PRAZO | NÃO CONFORMIDADE | Não proporcionar a segurança das edificações e dos operadores. |

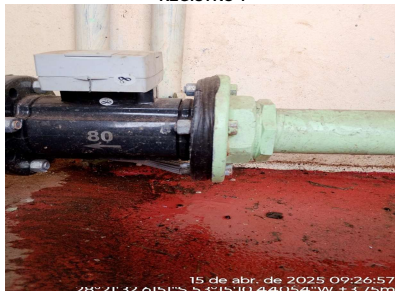
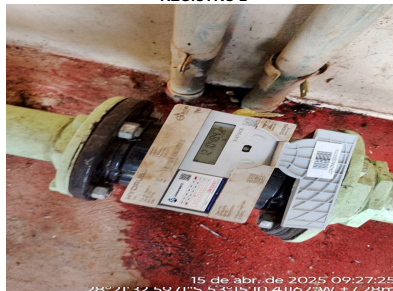
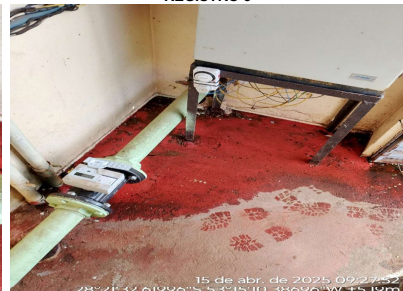
| NC | CÓDIGO DA NC | UNIDADE | SBA - 04 |
|---|---|---|---|
| 6 | A2.14 | CONSTATAÇÃO | Há vazamento no macromedidor do poço. |
| GRUPO | PRAZO | NÃO CONFORMIDADE | Perda de água e/ou não executar redução de perdas na lavagem dos filtros. |

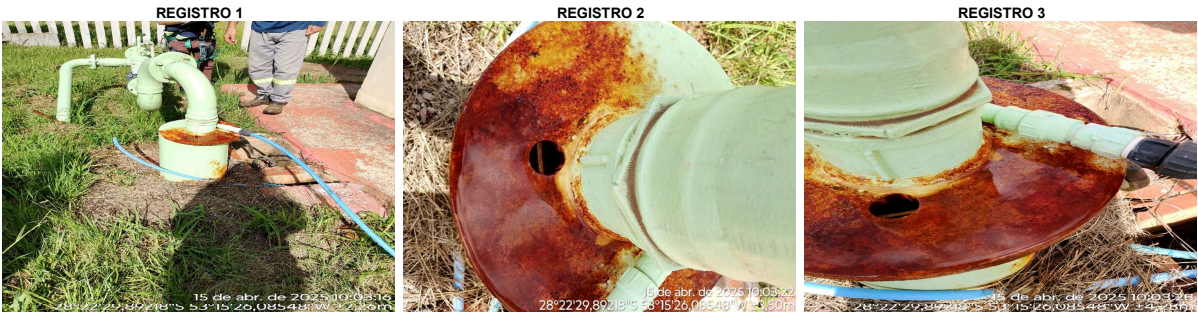
| 7 | A2.12 | CONSTATAÇÃO | A tampa do poço apresenta elevado grau de oxidação. |
| GRUPO | PRAZO | NÃO CONFORMIDADE | A tampa do poço não protege de contaminações superficiais. |

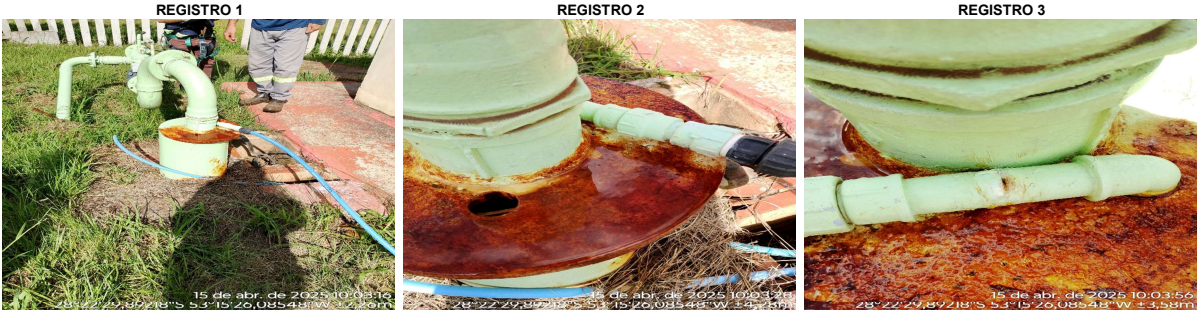
| 8 | A2.14 | CONSTATAÇÃO | Há vazamento na tubulação do dosador do poço. |
| GRUPO | PRAZO | NÃO CONFORMIDADE | Perda de água e/ou não executar redução de perdas na lavagem dos filtros. |

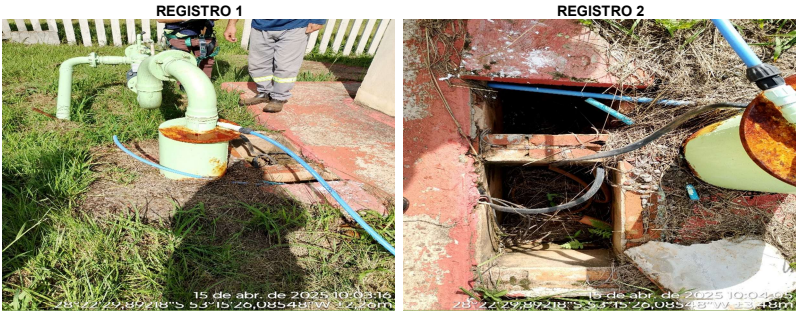
| 9 | A2.9 | CONSTATAÇÃO | Ausência de dispositivo de proteção contra quedas na caixa ao lado do poço. |
| GRUPO | PRAZO | NÃO CONFORMIDADE | Não proporcionar a segurança das edificações e dos operadores. |

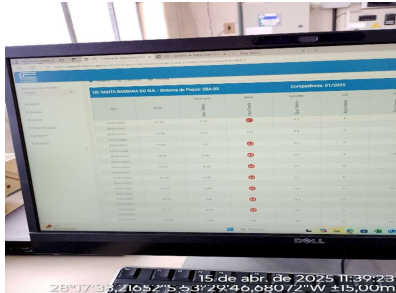
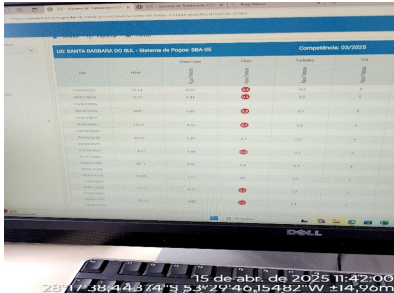
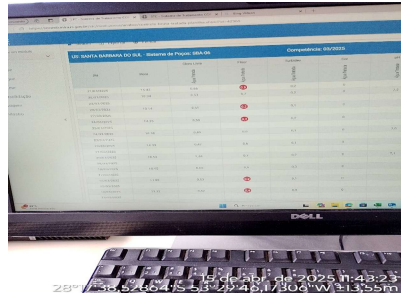
| NC | CÓDIGO DA NC | UNIDADE | LABORATÓRIO |
|---|---|---|---|
| 10 | A6.20 | CONSTATAÇÃO | As análises de água apresentam parâmetros fora dos limites previstos pela legislação por diversos dias seguidos, nos meses de janeiro, fevereiro e março de 2025. |
| <b>GRUPO</b> | <b>PRAZO</b> | <b>NÃO CONFORMIDADE</b> | Não atender a todos os padrões de potabilidade e frequência de análises estabelecidos na legislação. |

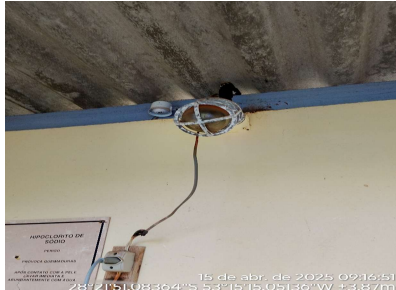
| NC | CÓDIGO DA NC | UNIDADE | SBA - 03 |
|---|---|---|---|
| 11 | A2.9 | CONSTATAÇÃO | A lâmpada da casa de químicos não está funcionando |
| <b>GRUPO</b> | <b>PRAZO</b> | <b>NÃO CONFORMIDADE</b> | Não proporcionar a segurança das edificações e dos operadores. |

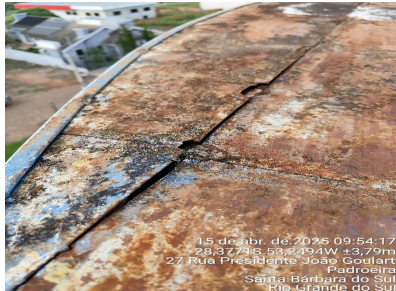
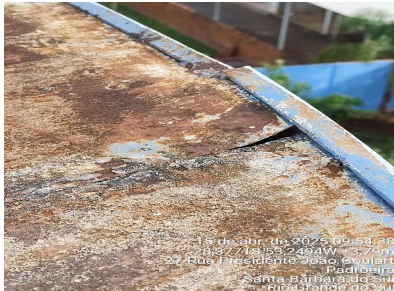
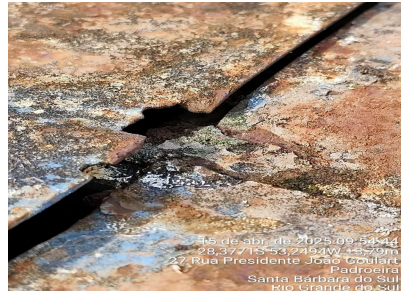
| NC | CÓDIGO DA NC | UNIDADE | R -02 |
|---|---|---|---|
| 12 | A5.15 | CONSTATAÇÃO | A parte superior do reservatório apresenta sinais de desgaste e degradação. |
| <b>GRUPO</b> | <b>PRAZO</b> | <b>NÃO CONFORMIDADE</b> | Não proporcionar a segurança das edificações e dos operadores. |

| NC | CÓDIGO DA NC | UNIDADE | R -02 |
|---|---|---|---|
| 2 | 90 dias | OBSERVAÇÃO | Solicita-se o laudo estrutural do R2 assinado por engenheiro civil, atestando os possíveis riscos envolvidos e as recomendações para correção dos possíveis problemas encontrados, conforme normas técnicas vigentes. |
