REGULAÇÃO
RELATÓRIO TÉCNICO DE FISCALIZAÇÃO N. 456/2025– RTF**Fiscalização no Sistema de Abastecimento
de Água de Esmeralda/RS.****1. CONSIDERAÇÕES PRELIMINARES**

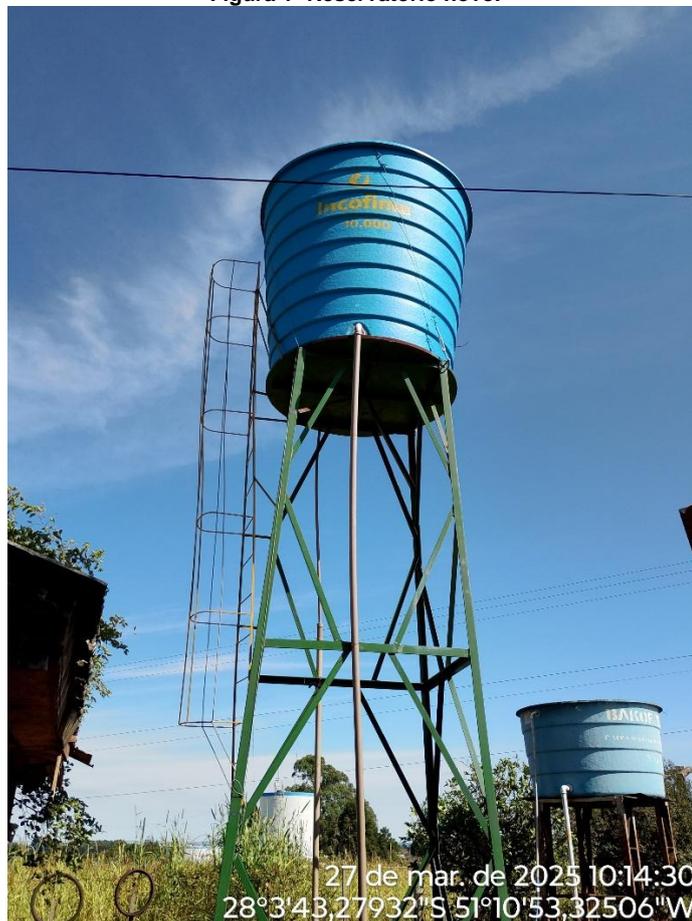
Figura 1- Reservatório novo.

Os reservatórios passaram por uma reforma externa, sendo que aparentemente foram recentemente pintados e identificados, porém o mesmo não ocorreu com o terreno, que apresenta vegetação alta, inclusive dentro da caixa de manobras, e acúmulo de resíduos. Um novo reservatório foi instalado, porém o mesmo não conta no Anexo II. O reservatório é de fibra do tipo elevado, com capacidade não informada, o mesmo ainda não possui cercamento e nem identificação, conforme evidenciado na Figura 1.

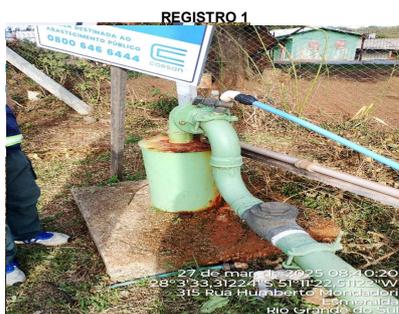
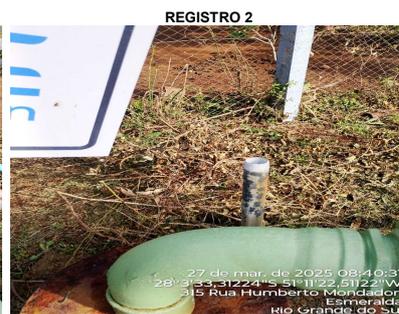
NC	CÓDIGO DA NC	UNIDADE	ESM-04A
1	-	CONSTATAÇÃO	A tubulação de ventilação (dreno) não está protegida contra a entrada de agentes externos.
GRUPO	PRAZO	NÃO CONFORMIDADE	Ausência de tubulação de ventilação protegidas com tela e com cobertura que impeça a entrada de agentes externos.
2	90 dias	OBSERVAÇÃO

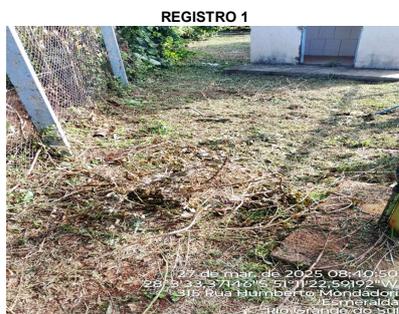
NC	CÓDIGO DA NC	UNIDADE	ESM-04A
2	-	CONSTATAÇÃO	Existem resíduos de poda acumulados no terreno do poço.
GRUPO	PRAZO	NÃO CONFORMIDADE	Acúmulo de resíduos em local inapropriado e/ou armazenamento inadequado.
2	90 dias	OBSERVAÇÃO

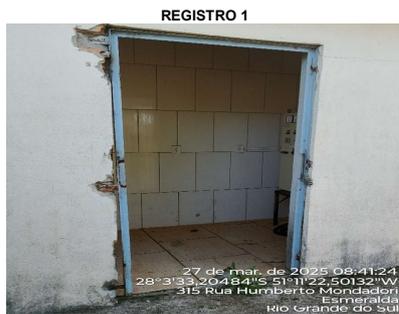
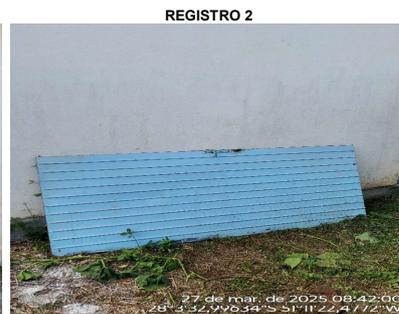
NC	CÓDIGO DA NC	UNIDADE	ESM-04A
3	-	CONSTATAÇÃO	Porta da casa do quadro de comando está danificada.
GRUPO	PRAZO	NÃO CONFORMIDADE	Falta de conservação e manutenção preventiva de unidade.
2	365 dias	OBSERVAÇÃO	-

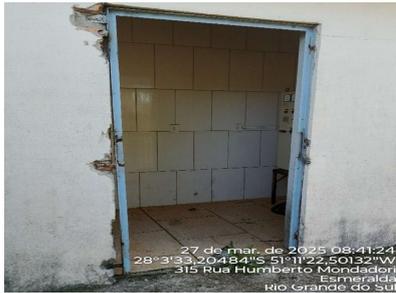
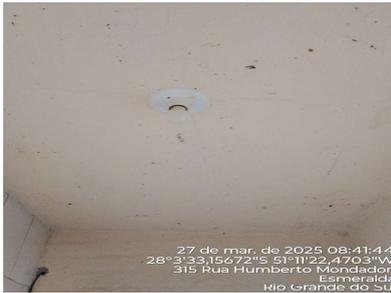
NC	CÓDIGO DA NC	UNIDADE	ESM-04A
4	-	CONSTATAÇÃO	A lâmpada da casa do quadro de comando não está funcionando.
GRUPO	PRAZO	NÃO CONFORMIDADE	Não proporcionar a segurança das edificações e dos operadores.
2	365 dias	OBSERVAÇÃO	-

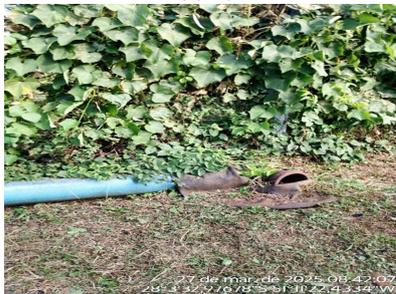
REGISTRO 1

NC	CÓDIGO DA NC	UNIDADE	ESM-04A
5	-	CONSTATAÇÃO	Existem resíduos de tubulações acumulados no terreno do poço podendo causar a proliferação de vetores.
GRUPO	PRAZO	NÃO CONFORMIDADE	Acúmulo de resíduos em local inapropriado e/ou armazenamento inadequado.
2	90 dias	OBSERVAÇÃO	-

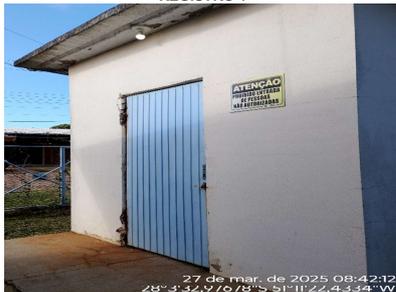
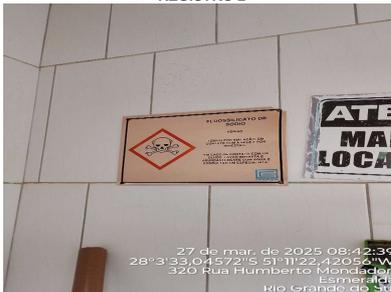
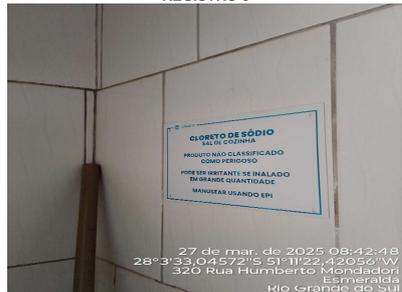
NC	CÓDIGO DA NC	UNIDADE	ESM-04A
6	-	CONSTATAÇÃO	Não há mapa de risco da área operacional do poço.
GRUPO	PRAZO	NÃO CONFORMIDADE	Não proporcionar a segurança das edificações e dos operadores.
2	180 dias	OBSERVAÇÃO	-

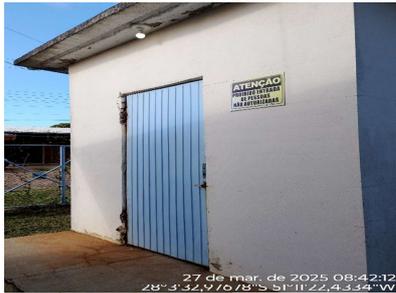
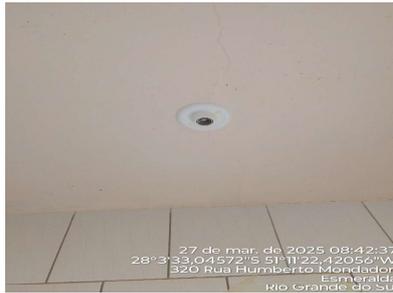
NC	CÓDIGO DA NC	UNIDADE	ESM-04A
7	-	CONSTATAÇÃO	A lâmpada da casa de químicos não está funcionando.
GRUPO	PRAZO	NÃO CONFORMIDADE	Não proporcionar a segurança das edificações e dos operadores.
2	365 dias	OBSERVAÇÃO	-

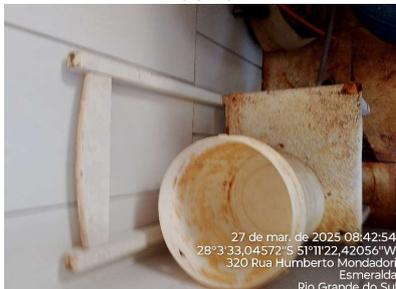
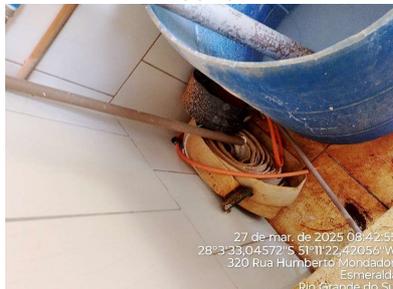
NC	CÓDIGO DA NC	UNIDADE	ESM-04A
8	-	CONSTATAÇÃO	Existem resíduos de materiais acumulados na casa de químicos.
GRUPO	PRAZO	NÃO CONFORMIDADE	Acúmulo de resíduos em local inapropriado e/ou armazenamento inadequado.
2	90 dias	OBSERVAÇÃO	-

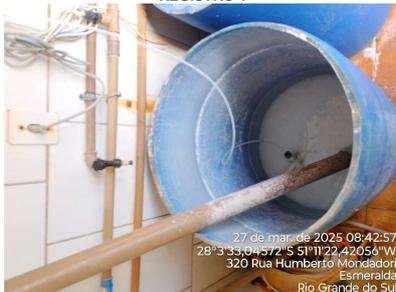
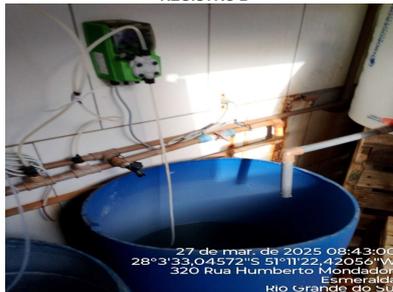
NC	CÓDIGO DA NC	UNIDADE	ESM-04A
9	-	CONSTATAÇÃO	A tina do flúor não possui tampa, não impedindo o acesso de agentes externos.
GRUPO	PRAZO	NÃO CONFORMIDADE	Armazenamento inadequado de produtos químicos.
2	90 dias	OBSERVAÇÃO	-

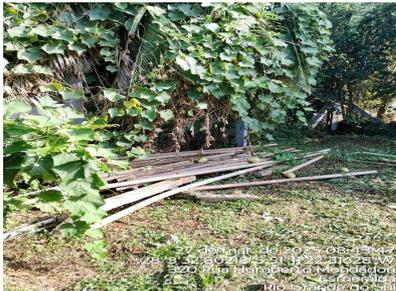
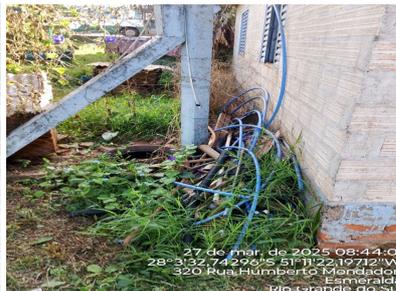
NC	CÓDIGO DA NC	UNIDADE	ESM-04
10	-	CONSTATAÇÃO	Existem resíduos de materiais acumulados no terreno do poço.
GRUPO	PRAZO	NÃO CONFORMIDADE	Acúmulo de resíduos em local inapropriado e/ou armazenamento inadequado.
2	90 dias	OBSERVAÇÃO	-

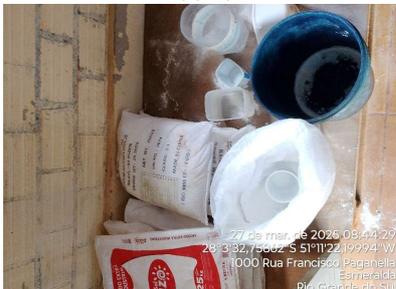
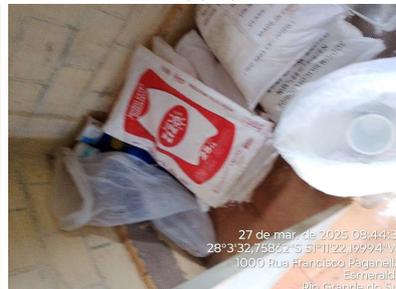
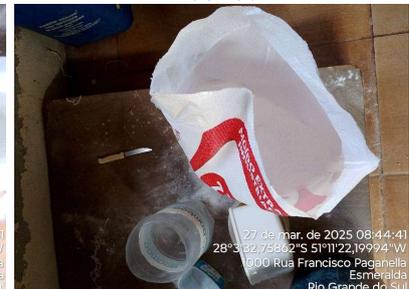
NC	CÓDIGO DA NC	UNIDADE	ESM-04
11	-	CONSTATAÇÃO	Os sacos de fluor estavam abertos.
GRUPO	PRAZO	NÃO CONFORMIDADE	Armazenamento inadequado de produtos químicos.
2	90 dias	OBSERVAÇÃO	-

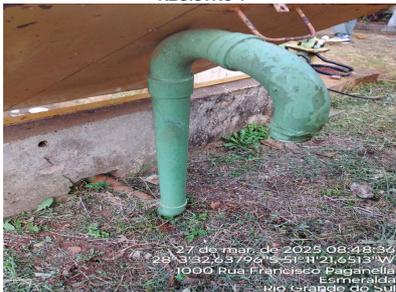
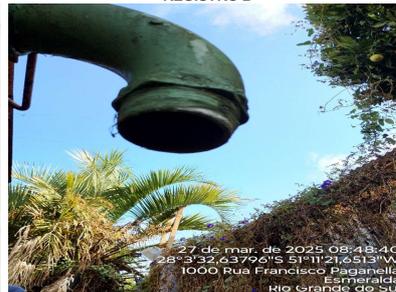
NC	CÓDIGO DA NC	UNIDADE	ESM-04
12	-	CONSTATAÇÃO	A tubulação de extravasamento não possui tela.
GRUPO	PRAZO	NÃO CONFORMIDADE	Ausência de tubulação de extravasamento protegida com tela e com cobertura que impeça a entrada de água de chuva e limite a entrada de poeira.
2	90 dias	OBSERVAÇÃO	-

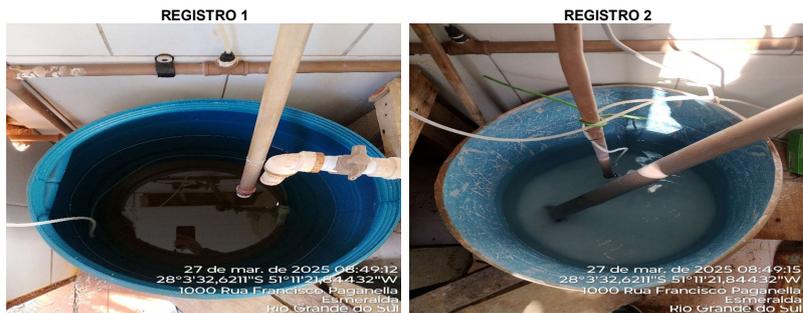
NC	CÓDIGO DA NC	UNIDADE	ESM-04
13	-	CONSTATAÇÃO	A tina do flúor não possui tampa, não impedindo o acesso de agentes externos.
GRUPO	PRAZO	NÃO CONFORMIDADE	Armazenamento inadequado de produtos químicos.
2	90 dias	OBSERVAÇÃO	-

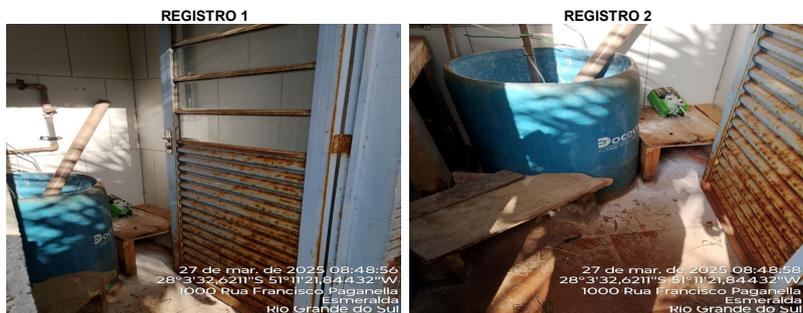
NC	CÓDIGO DA NC	UNIDADE	ESM-04
14	-	CONSTATAÇÃO	A casa de químicos permanece constantemente com a porta aberta, pois o espaço interno é reduzido e há objetos obstruindo o fechamento da porta.
GRUPO	PRAZO	NÃO CONFORMIDADE	Falta de conservação e manutenção preventiva de unidade.
2	365 dias	OBSERVAÇÃO	-

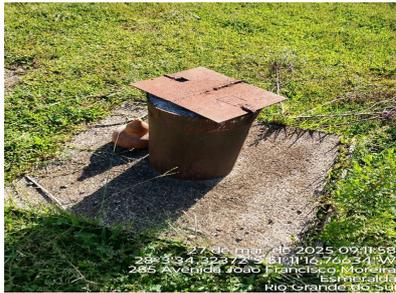
REGISTRO 1

NC	CÓDIGO DA NC	UNIDADE	ESM-09A
16	-	CONSTATAÇÃO	Não existe cercamento da área do poço.
GRUPO	PRAZO	NÃO CONFORMIDADE	Não isolar a área dando condição ao acesso de pessoas não-autorizadas e sem garantir bom estado de limpeza do local.
2	365 dias	OBSERVAÇÃO	-

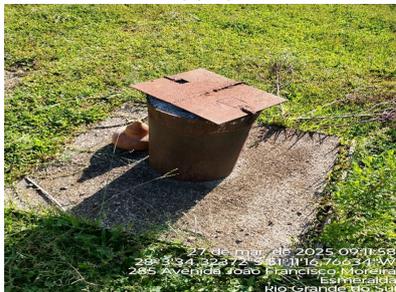
REGISTRO 1

NC	CÓDIGO DA NC	UNIDADE	ESM-09A
17	-	CONSTATAÇÃO	Poço improdutivo e/ou abandonado deve ser tamponado e apresentado o registro de tamponamento desenvolvido por profissional técnico habilitado.
GRUPO	PRAZO	NÃO CONFORMIDADE	Deixar de prestar informações ao órgão fiscalizatório.
2	90 dias	OBSERVAÇÃO	Transferida da NC 11 do TNC 252/2022

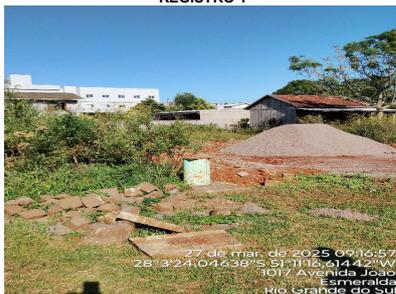
REGISTRO 1

NC	CÓDIGO DA NC	UNIDADE	ESM-02
18	-	CONSTATAÇÃO	Não existe cercamento da área do poço.
GRUPO	PRAZO	NÃO CONFORMIDADE	Não isolar a área dando condição ao acesso de pessoas não-autorizadas e sem garantir bom estado de limpeza do local.
2	365 dias	OBSERVAÇÃO	-

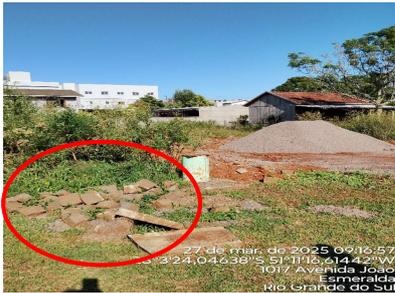
REGISTRO 1

NC	CÓDIGO DA NC	UNIDADE	ESM-02
19	-	CONSTATAÇÃO	Existe resíduos de obra e materiais acumulados no terreno do poço.
GRUPO	PRAZO	NÃO CONFORMIDADE	Acúmulo de resíduos em local inapropriado e/ou armazenamento inadequado.
2	90 dias	OBSERVAÇÃO	-

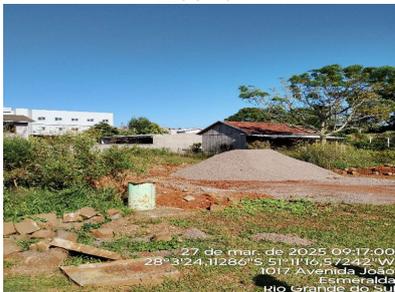
REGISTRO 1

NC	CÓDIGO DA NC	UNIDADE	ESM-02
20	-	CONSTATAÇÃO	Não há identificação da área do poço.
GRUPO	PRAZO	NÃO CONFORMIDADE	Inexistência de placa de identificação do poço.
2	365 dias	OBSERVAÇÃO	-

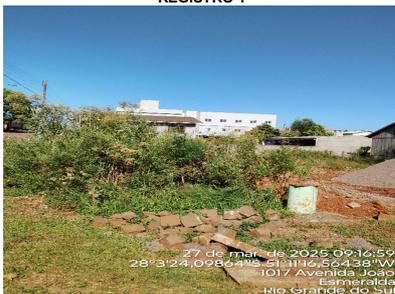
REGISTRO 1

NC	CÓDIGO DA NC	UNIDADE	ESM-02
21	-	CONSTATAÇÃO	Poço improdutivo e/ou abandonado deve ser tamponado e apresentado o registro de tamponamento desenvolvido por profissional técnico habilitado.
GRUPO	PRAZO	NÃO CONFORMIDADE	Deixar de prestar informações ao órgão fiscalizatório.
2	90 dias	OBSERVAÇÃO	Transferida da NC 12 do TNC 252/2022

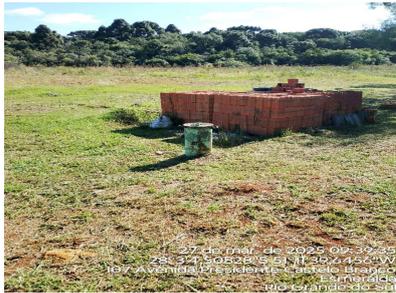
REGISTRO 1

NC	CÓDIGO DA NC	UNIDADE	ESM-07
22	-	CONSTATAÇÃO	Não há identificação da área do poço.
GRUPO	PRAZO	NÃO CONFORMIDADE	Inexistência de placa de identificação do poço.
2	365 dias	OBSERVAÇÃO	-

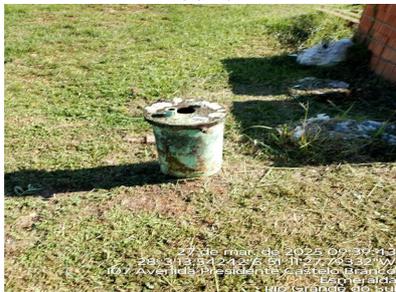
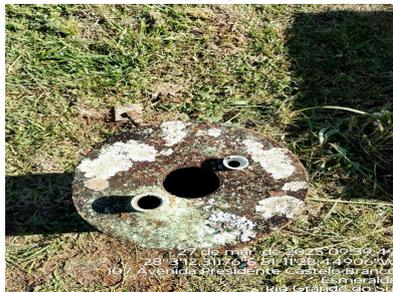
NC	CÓDIGO DA NC	UNIDADE	ESM-07
23	-	CONSTATAÇÃO	Há furos na tampa.
GRUPO	PRAZO	NÃO CONFORMIDADE	A tampa do poço não protege de contaminações superficiais.
2	180 dias	OBSERVAÇÃO	-

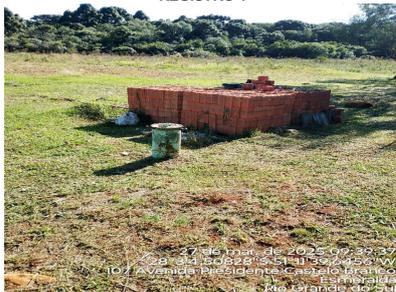
REGISTRO 1

NC	CÓDIGO DA NC	UNIDADE	ESM-07
24	-	CONSTATAÇÃO	Não existe cercamento da área do poço.
GRUPO	PRAZO	NÃO CONFORMIDADE	Não isolar a área dando condição ao acesso de pessoas não-autorizadas e sem garantir bom estado de limpeza do local.
2	365 dias	OBSERVAÇÃO	-

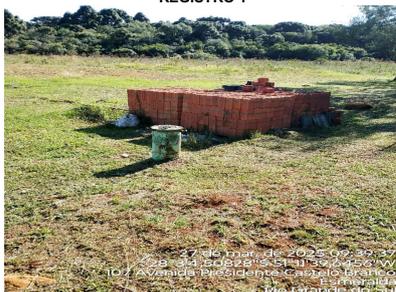
REGISTRO 1

NC	CÓDIGO DA NC	UNIDADE	ESM-07
25	-	CONSTATAÇÃO	Poço improdutivo e/ou abandonado deve ser tamponado e apresentado o registro de tamponamento desenvolvido por profissional técnico habilitado.
GRUPO	PRAZO	NÃO CONFORMIDADE	Deixar de prestar informações ao órgão fiscalizatório.
2	90 dias	OBSERVAÇÃO	Transferida da NC 10 do TNC 252/2022

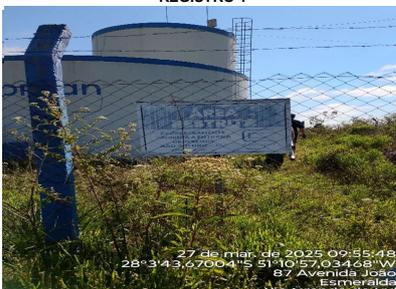
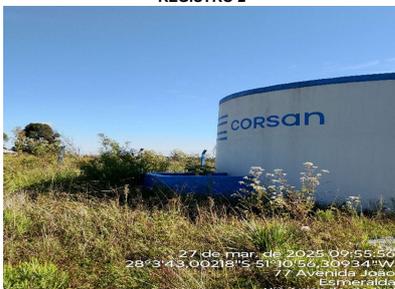
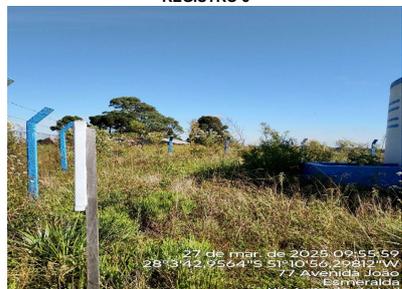
NC	CÓDIGO DA NC	UNIDADE	R-01
26	-	CONSTATAÇÃO	Vegetação alta no terreno.
GRUPO	PRAZO	NÃO CONFORMIDADE	Falta de conservação e manutenção preventiva de unidade.
2	180 dias	OBSERVAÇÃO	-

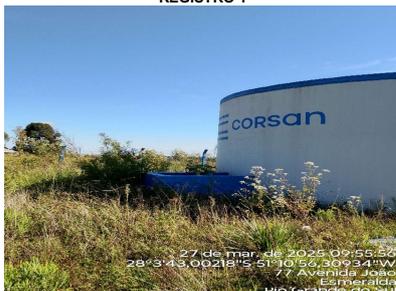
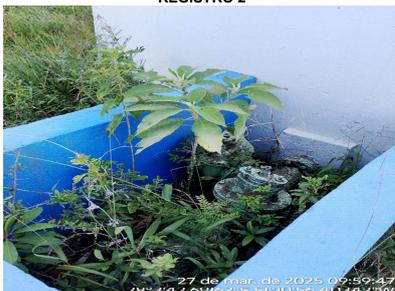
NC	CÓDIGO DA NC	UNIDADE	R-01
27	-	CONSTATAÇÃO	Vegetação alta na caixa de manobras.
GRUPO	PRAZO	NÃO CONFORMIDADE	Falta de conservação e manutenção preventiva de unidade.
2	180 dias	OBSERVAÇÃO	-

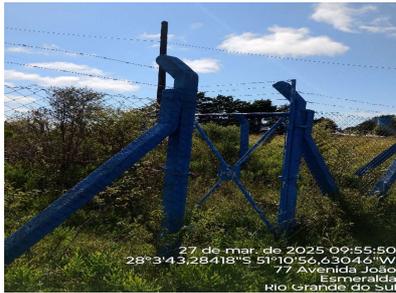
REGISTRO 1

NC	CÓDIGO DA NC	UNIDADE	R-01
28	-	CONSTATAÇÃO	Não há cadeado no portão da área do reservatório.
GRUPO	PRAZO	NÃO CONFORMIDADE	Não isolar a área dando condição ao acesso de pessoas não-autorizadas e sem garantir bom estado de limpeza do local.
2	365 dias	OBSERVAÇÃO	Transferida da NC 9 do TNC 252/2022

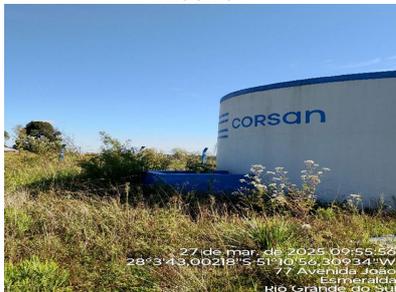
REGISTRO 1

NC	CÓDIGO DA NC	UNIDADE	R-01
29	-	CONSTATAÇÃO	Não há identificação da área do reservatório.
GRUPO	PRAZO	NÃO CONFORMIDADE	Inexistência de placa de identificação do reservatório.
2	365 dias	OBSERVAÇÃO	Transferida da NC 7 do TNC 252/2022

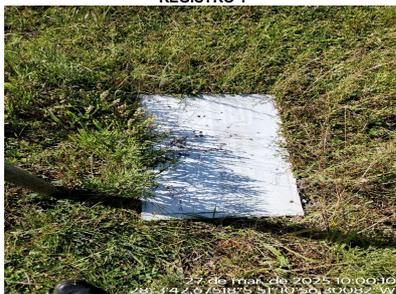
REGISTRO 1

NC	CÓDIGO DA NC	UNIDADE	R-02
30	-	CONSTATAÇÃO	Placa de identificação da área do reservatório caída e degradada.
GRUPO	PRAZO	NÃO CONFORMIDADE	Inexistência de placa de identificação do reservatório.
2	365 dias	OBSERVAÇÃO	-

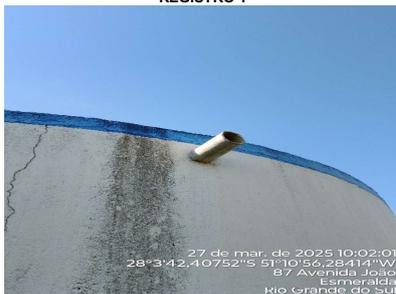
REGISTRO 1

NC	CÓDIGO DA NC	UNIDADE	R-01
31	-	CONSTATAÇÃO	A tubulação de extravasamento não possui tela.
GRUPO	PRAZO	NÃO CONFORMIDADE	Ausência de tubulação de extravasamento protegida com tela e com cobertura que impeça a entrada de água de chuva e limite a entrada de poeira.
2	180 dias	OBSERVAÇÃO	Transferida da NC 8 do TNC 252/2022

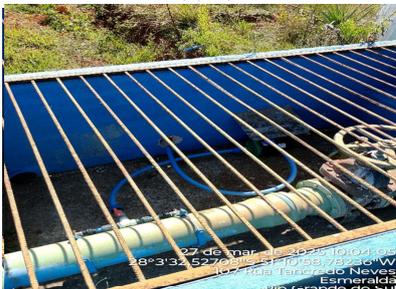
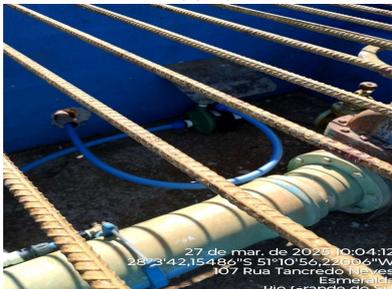
NC	CÓDIGO DA NC	UNIDADE	Elevatória
32	-	CONSTATAÇÃO	Não foi identificado no Anexo II a presença da EBAT.
GRUPO	PRAZO	NÃO CONFORMIDADE	Deixar de prestar informações ao órgão fiscalizatório.
2	90 dias	OBSERVAÇÃO	-

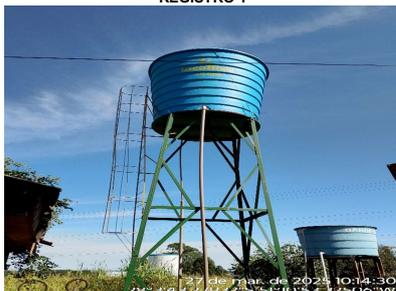
REGISTRO 1

NC	CÓDIGO DA NC	UNIDADE	R-03
33	-	CONSTATAÇÃO	Não há identificação da área do reservatório.
GRUPO	PRAZO	NÃO CONFORMIDADE	Inexistência de placa de identificação do reservatório.
2	365 dias	OBSERVAÇÃO	-

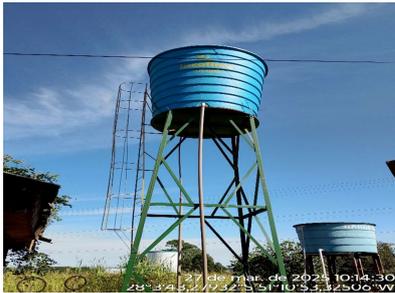
REGISTRO 1

NC	CÓDIGO DA NC	UNIDADE	R-03
34	-	CONSTATAÇÃO	Não foi identificado no Anexo II a presença do reservatório.
GRUPO	PRAZO	NÃO CONFORMIDADE	Deixar de prestar informações ao órgão fiscalizador.
2	90 dias	OBSERVAÇÃO	-

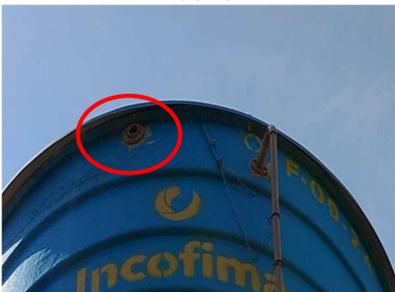
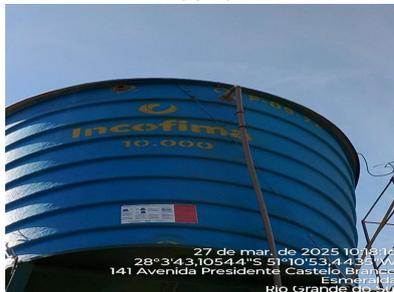
NC	CÓDIGO DA NC	UNIDADE	R-03
35	-	CONSTATAÇÃO	A tubulação de extravasamento não possui tela.
GRUPO	PRAZO	NÃO CONFORMIDADE	Ausência de tubulação de extravasamento protegida com tela e com cobertura que impeça a entrada de água de chuva e limite a entrada de poeira.
2	90 dias	OBSERVAÇÃO	-

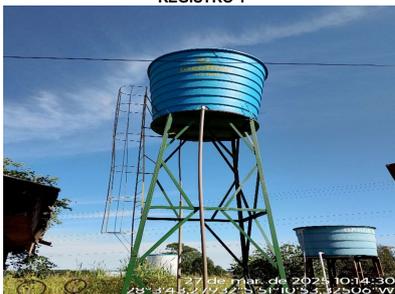
REGISTRO 1

NC	CÓDIGO DA NC	UNIDADE	R-03
36	-	CONSTATAÇÃO	Não existe cercamento da área do reservatório.
GRUPO	PRAZO	NÃO CONFORMIDADE	Não isolar a área dando condição ao acesso de pessoas não-autorizadas e sem garantir bom estado de limpeza do local.
2	365 dias	OBSERVAÇÃO	-

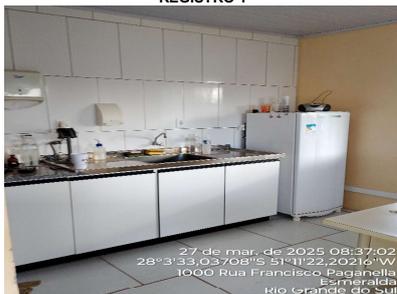
REGISTRO 1

NC	CÓDIGO DA NC	UNIDADE	LABORATORIO
45	-	CONSTATAÇÃO	Não há identificação nos armários.
GRUPO	PRAZO	NÃO CONFORMIDADE	Falta de identificação dos locais de armazenamento no laboratório químico.
2	365 dias	OBSERVAÇÃO	-

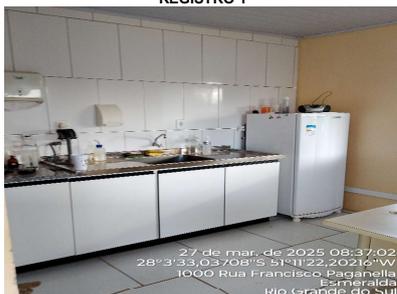
REGISTRO 1

NC	CÓDIGO DA NC	UNIDADE	LABORATORIO
46	-	CONSTATAÇÃO	Os resíduos líquidos gerados nos processos analíticos estão sendo descartados na pia.
GRUPO	PRAZO	NÃO CONFORMIDADE	Descarte de resíduos em local inapropriado e/ou armazenamento inadequado.
2	90 dias	OBSERVAÇÃO	-

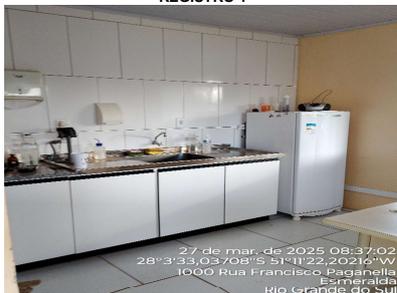
REGISTRO 1

NC	CÓDIGO DA NC	UNIDADE	LABORATORIO
47	-	CONSTATAÇÃO	As FISPQ's dos produtos químicos utilizados no processo de desinfecção e fluoretação da água do poço não estão disponíveis na área do tratamento/ ou posicionadas em local de fácil visibilidade.
GRUPO	PRAZO	NÃO CONFORMIDADE	Não proporcionar a segurança das edificações e dos operadores.
2	180 dias	OBSERVAÇÃO	De acordo com a NR 26, laboratórios químicos devem possuir em suas dependências FISPQ.
