## REGULAÇÃO RELATÓRIO TÉCNICO DE FISCALIZAÇÃO N. 541/2026 – RTF

**Fiscalização Regular no Sistema de Abastecimento de Água e Sistema de Esgotamento Sanitário de Sapiranga/RS, regulado pela AGESAN-RS.**

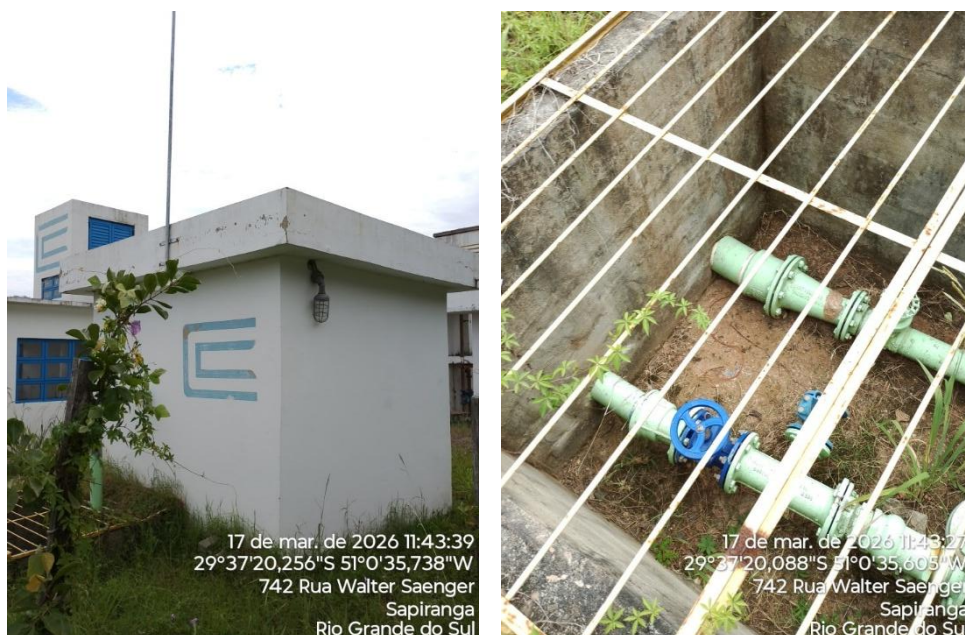
A equipe de fiscalização da AGESAN-RS identificou uma nova EBAT componente do SAA de Sapiranga na Rua Walter Senger, s/n, nas seguintes coordenadas geográficas: 29°37'20.05"S 51° 0'34.25"O. A unidade não se encontra ativada e em operação. Conforme informado no momento da fiscalização, a respectiva EBAT encontra-se sobre propriedade do loteador, não ocorrido ainda a transferência de responsabilidade e de operação à Corsan/Aegea. A figura 01 identifica a unidade. Não foi possível verificar a existência de equipamentos de recalque devido a impossibilidade acesso ao interior da elevatória. Esta unidade não estava informada no Anexo II.

**Figura 01: identificação de EBAT nova em Sapiiranga/RS.**

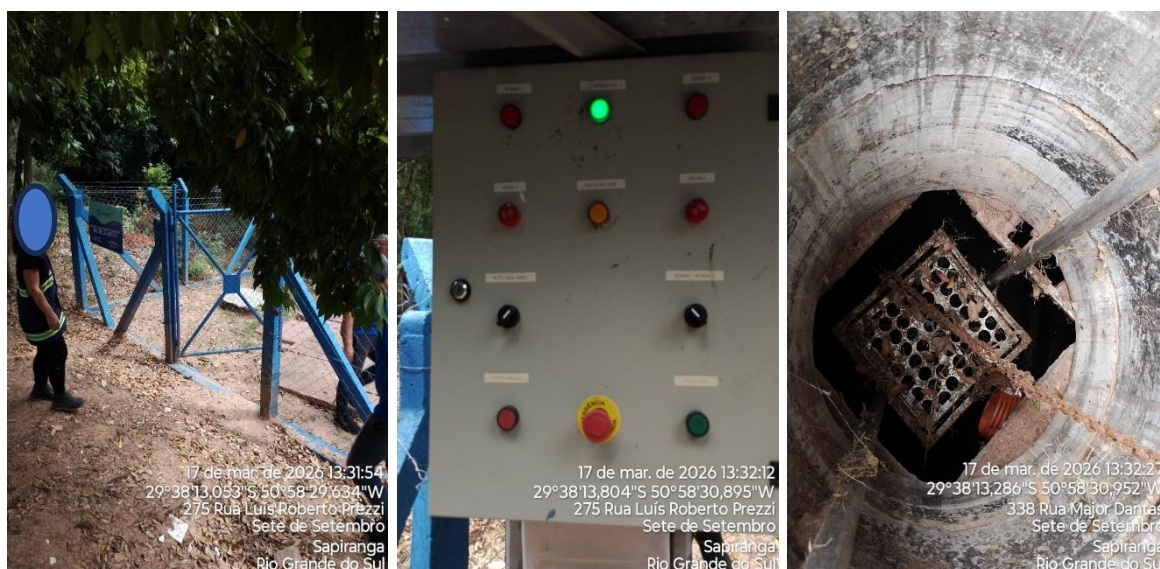
**Figura 02: Identificação da EBE Bela Vista após alterações na unidade.**

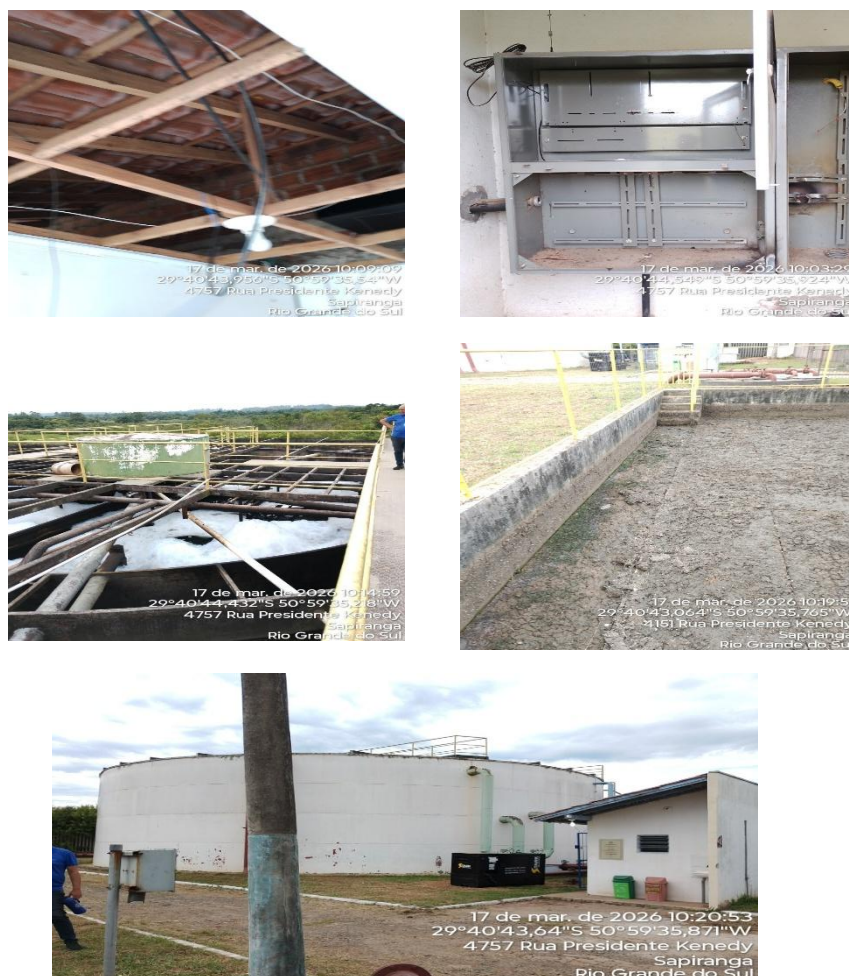
Conforme supramencionado, no momento da fiscalização, constatou-se evidências dos danos causados à unidade em razão dos diversos furtos de materiais ocorridos na ETE. A figura 03 identifica as condições da ETE no momento da fiscalização.

**Figura 03: Identificação da ETE Passo da Cruz em Sapiranga/RS.**

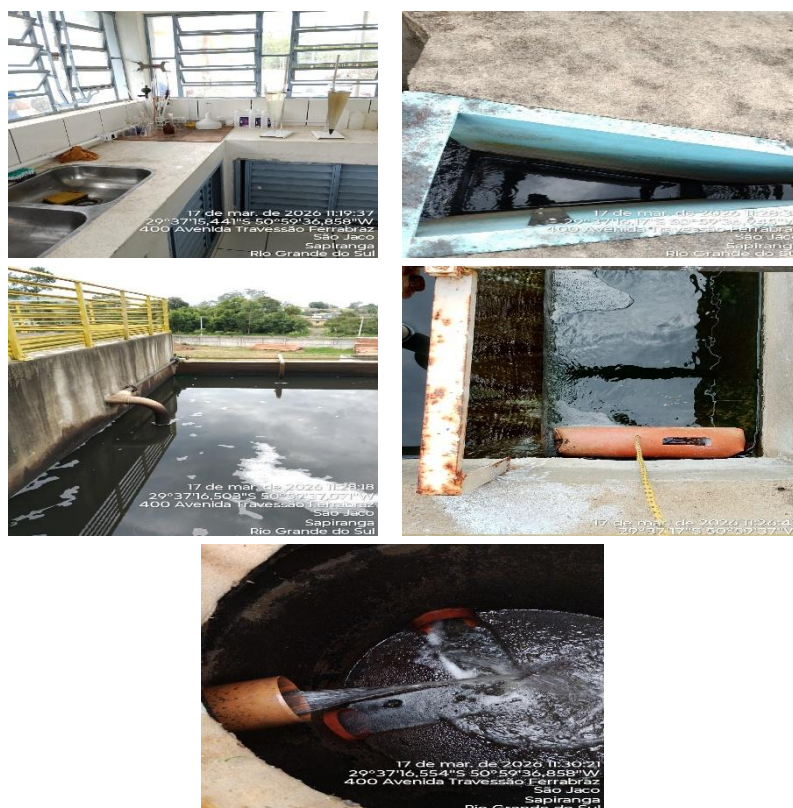
Figura 04: Identificação da ETE Ferrabraz em Sapiranga.

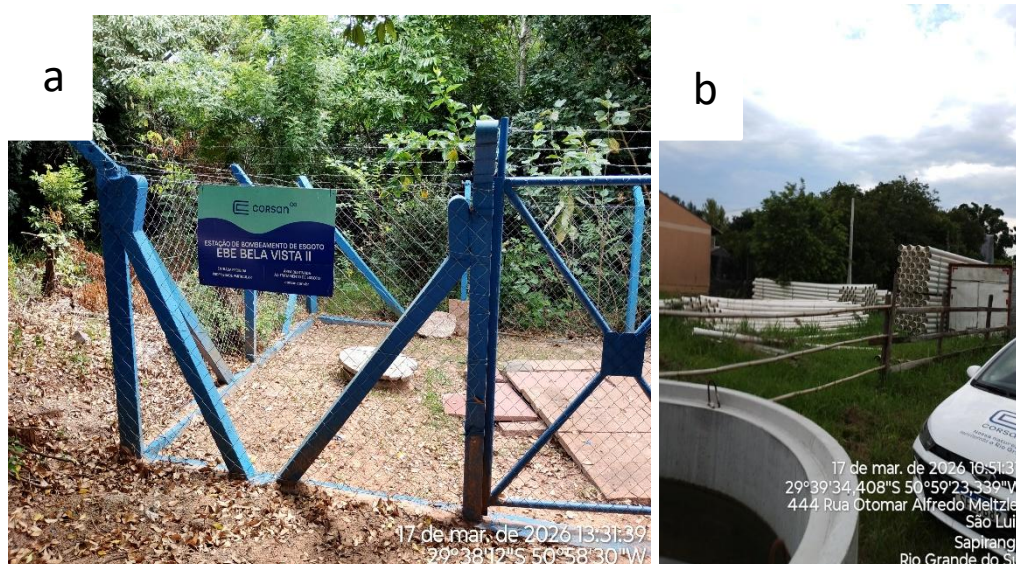
**Figura 05: Identificação das modificações nos TSC. a) TSC Bela Vista II convertido em EBE e b) TSC Nellyta Meltzer em obras para conversão em EBE.**

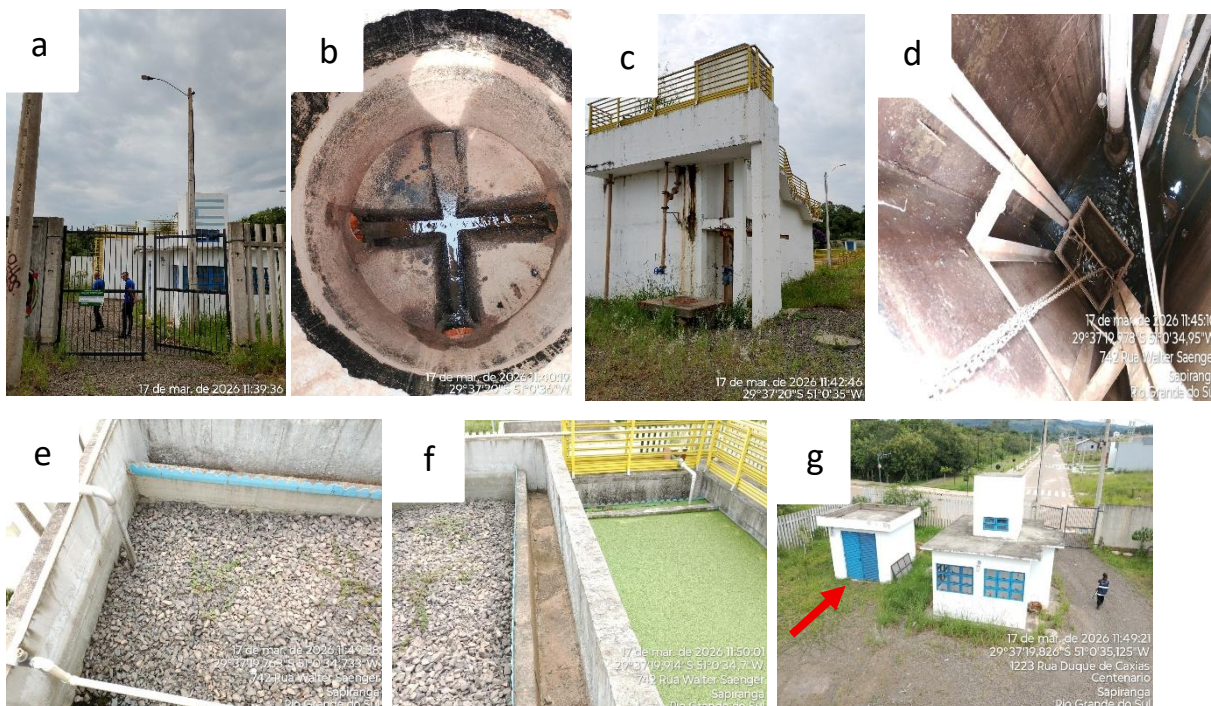
No momento da fiscalização, constatou-se a existência de uma ETE sem identificação no SES de Sapiranga. A unidade está localizada no cruzamento da Rua Damascena com Rua Walter Saenger nas seguintes coordenadas geográficas: 29°37'20.05"S 51° 0'34.25"O. A unidade possui Licença de Operação municipal sob o n. 010/2026, cujo prazo de validade estende-se até 02 de fevereiro de 2031. Destaca-se que este empreendimento licenciado não pertence à prestadora de serviço, conforme Licença de Operação. A ETE está licenciada em nome do empreendedor responsável pelo loteamento em que se encontra instalada. A unidade não possui identificação.

**Figura 06: Identificação da ETE fora de operação em Sapiranga. a) vista frontal da unidade; b) evidência de chegada de efluente bruto na unidade em PV em frente a unidade; c) vista do bloco hidráulico da ETE; d) fosso de recebimento de efluente bruto para recalque à calha de entrada; e) vista do filtro biológico; d) vista do decantador secundário e g) vista da EBAT e laboratório operacional da ETE.**

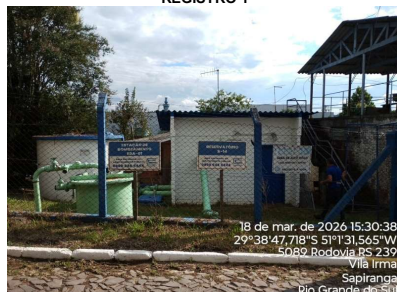
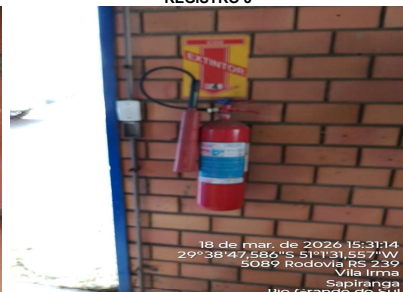
| NC | CÓDIGO DA NC | UNIDADE | ESTAÇÃO DE BOMBEAMENTO DE ÁGUA TRATADA - EBAT 01 |
|---|---|---|---|
| 11 | A3.8 | CONSTATAÇÃO | Extintor de incêndio com prazo de validade vencido. |

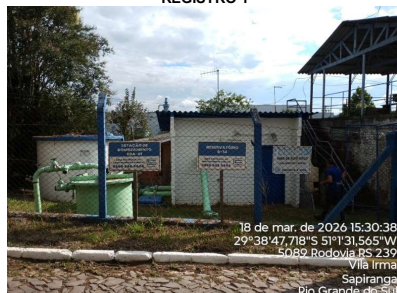
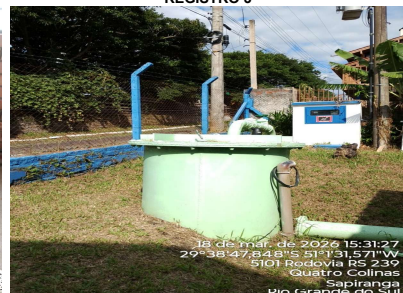
| NC | CÓDIGO DA NC | UNIDADE | ESTAÇÃO DE BOMBEAMENTO DE ÁGUA TRATADA - EBAT 01 |
|---|---|---|---|
| 12 | A3.10 | CONSTATAÇÃO | Ausência de evidência de mapa de risco ou outra técnica ou ferramenta na unidade. |

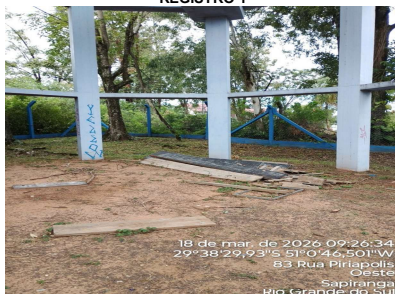
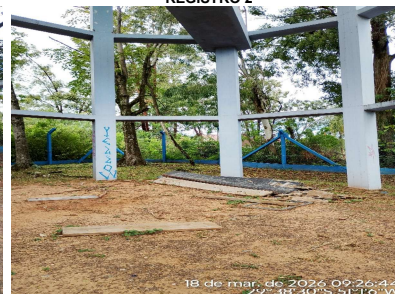
| NC | CÓDIGO DA NC | UNIDADE | RESERVATÓRIO - R 16a |
|---|---|---|---|
| 17 | A5.2 | CONSTATAÇÃO | Portão de acesso à unidade está danificado. |

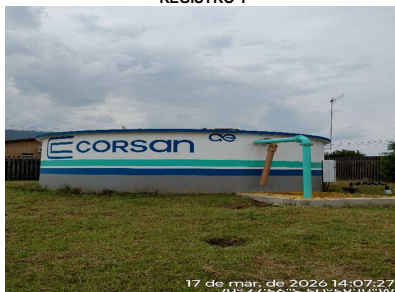
REGISTRO 1

| NC | CÓDIGO DA NC | UNIDADE | RESERVATÓRIO - R 18 |
|---|---|---|---|
| 20 | A5.1 | CONSTATAÇÃO | Unidade sem identificação. |

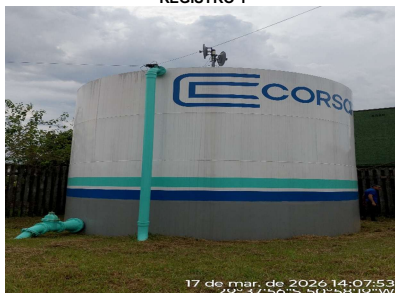
REGISTRO 1

| NC | CÓDIGO DA NC | UNIDADE | RESERVATÓRIO - R18a |
|---|---|---|---|
| 21 | A5.1 | CONSTATAÇÃO | Unidade sem identificação. |

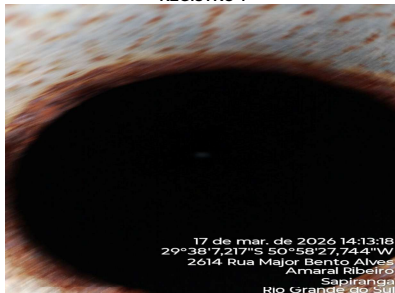
REGISTRO 1

| NC | CÓDIGO DA NC | UNIDADE | RESERVATÓRIO - R 18a |
|---|---|---|---|
| 23 | A5.6 | CONSTATAÇÃO | Abertura no topo do reservatório com ausência de tela de proteção, posibilitando entrada de agentes externos. |

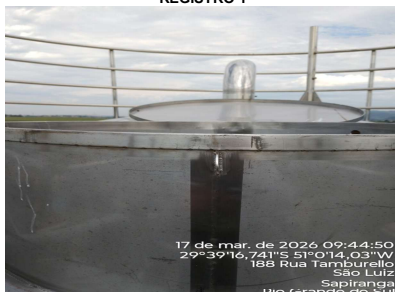
REGISTRO 1

| NC | CÓDIGO DA NC | UNIDADE | RESERVATÓRIO - R 24 |
|---|---|---|---|
| 26 | A5.5 | CONSTATAÇÃO | No topo do reservatório a tampa de inspeção estava aberta, possibilitando a entrada de agentes externos. |

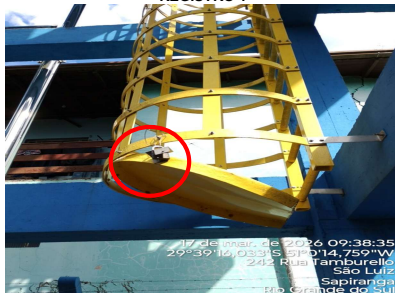
REGISTRO 1

| NC | CÓDIGO DA NC | UNIDADE | RESERVATÓRIO - R 24 |
|---|---|---|---|
| 29 | A5.9 | CONSTATAÇÃO | O dispositivo de travamento da tampa de acesso aos patamares superiores do reservatório está danificado. |

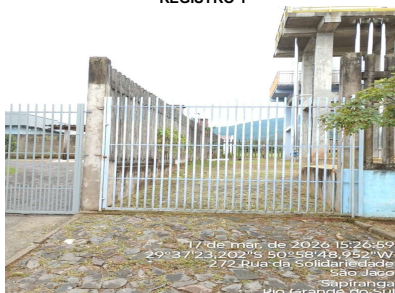
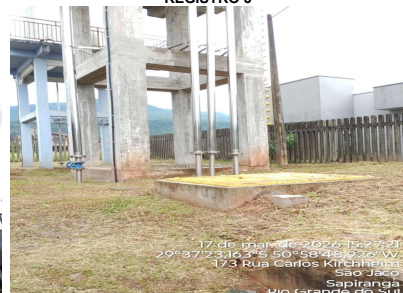
| NC | CÓDIGO DA NC | UNIDADE | RESERVATÓRIO - R 29 (junto R29A) |
|---|---|---|---|
| 30 | A5.1 | CONSTATAÇÃO | Unidade sem identificação |

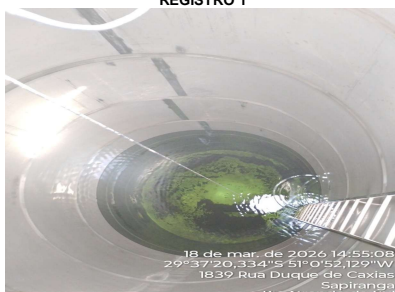
REGISTRO 1

| NC | CÓDIGO DA NC | UNIDADE | RESERVATÓRIO - R 33 (junto R 33a) |
|---|---|---|---|
| 38 | A5.17 | CONSTATAÇÃO | Resíduo acumulado no fundo do reservatório. |

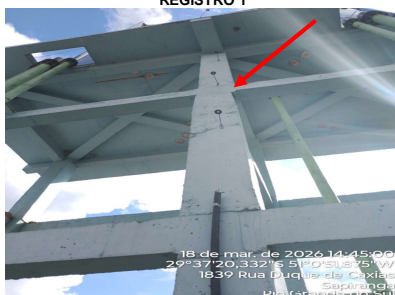
REGISTRO 1

| NC | CÓDIGO DA NC | UNIDADE | RESERVATÓRIO - R 33 (junto R 33a) |
|---|---|---|---|
| 39 | A5.12 | CONSTATAÇÃO | O cabeamento de para-raio está rompido. |

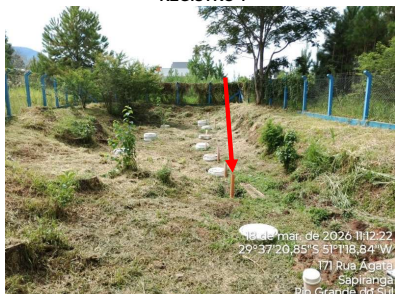
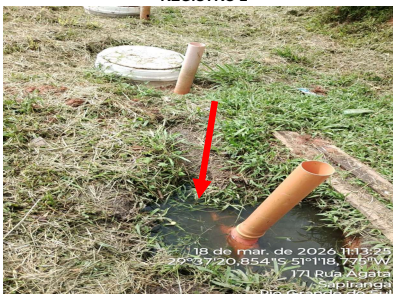
| NC | CÓDIGO DA NC | UNIDADE | TANQUE SÉPTICO COLETIVO - TSC Acácias III |
|---|---|---|---|
| 65 | E2.21 | CONSTATAÇÃO | Obstrução aparente na saída de efluente da unidade. |
