## REGULAÇÃO RELATÓRIO TÉCNICO DE FISCALIZAÇÃO N. 686/2026 – RTF

**Fiscalização Regular nos Sistemas de  
Abastecimento de Água e Esgotamento  
Sanitário de Campo Bom/RS.**

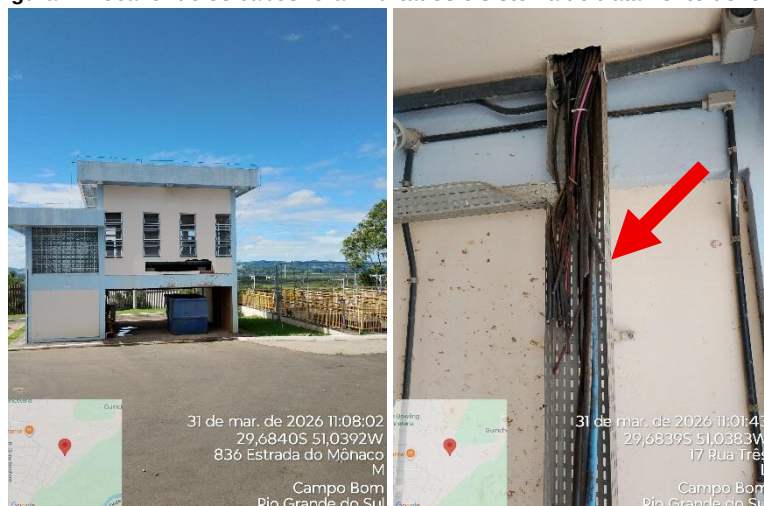
**Figura 2: Local onde os cabos foram furtados e sistema de tratamento de lodo**

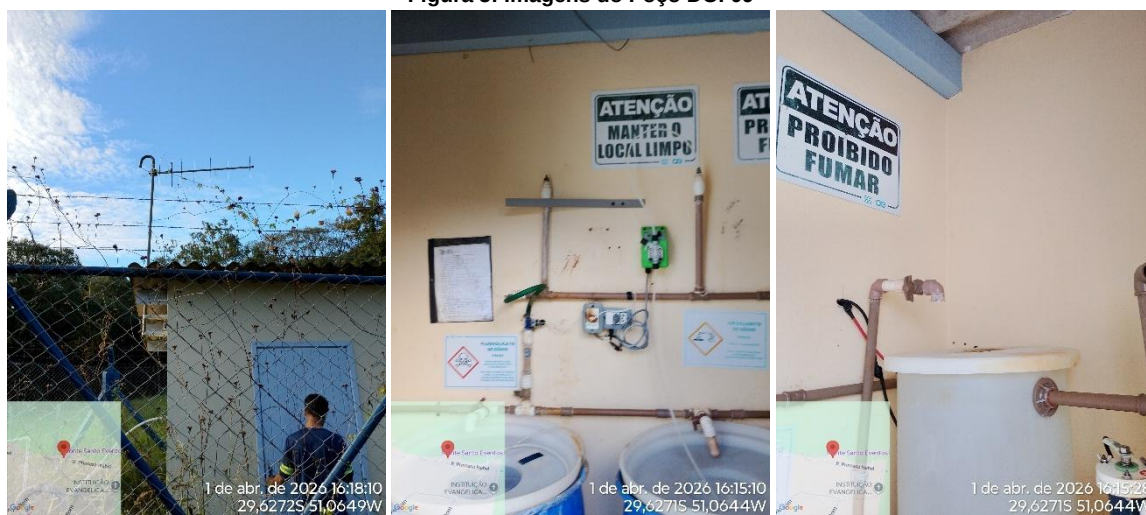
Figura 5: Imagens do Poço DOI 09

A unidade possuía sistema gerador de hipoclorito de sódio para fins de desinfecção da água em tratamento, entretanto, o equipamento foi removido da unidade. Conforme informado por funcionários da prestadora de serviço, a desinfecção passou a ser realizada com hipoclorito de sódio comercial, o qual é diluído na própria unidade e dosado por meio de bomba dosadora.

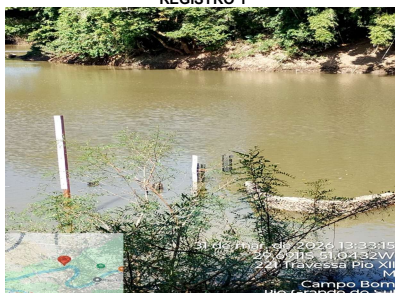
REGISTRO 1

| NC | CÓDIGO DA NC | UNIDADE | Captação |
|---|---|---|---|
| 3 | A1.7 | CONSTATAÇÃO | Ausência de macromedidor |

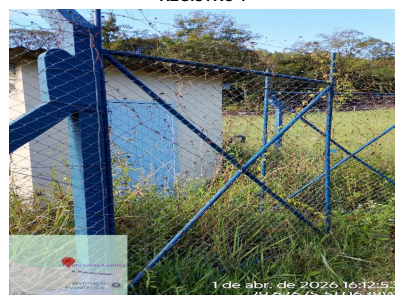
REGISTRO 1

| NC | CÓDIGO DA NC | UNIDADE | Poço Bonamigo -DOI 09 |
|---|---|---|---|
| 5 | A2.10 | CONSTATAÇÃO | Grama alta no terreno. |

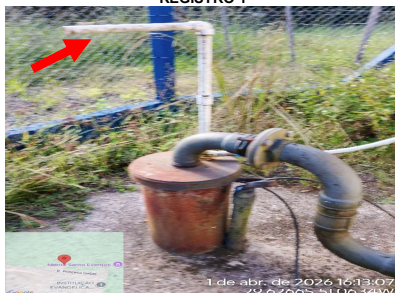
REGISTRO 1

| NC | CÓDIGO DA NC | UNIDADE | Poço Bonamigo -DOI 09 |
|---|---|---|---|
| 6 | A2.12 | CONSTATAÇÃO | A tampa do poço possui aberturas permitindo a entrada de agentes externos. |

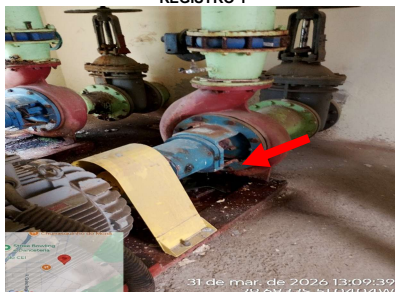
REGISTRO 1

| NC | CÓDIGO DA NC | UNIDADE | EBA 02 |
|---|---|---|---|
| 11 | A3.5 | CONSTATAÇÃO | Vazamento aparente |
| 2 | 365 dias | OBSERVAÇÃO | Vazamento gaxeta com o bombeamento desligado |

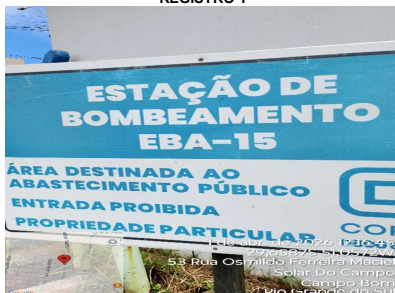
REGISTRO 1

| NC | CÓDIGO DA NC | UNIDADE | EBA 05 (LOT. SOLAR DO CAMPO) |
|---|---|---|---|
| 12 | A3.1 | CONSTATAÇÃO | Placa com identificação divergente do Anexo II. No Anexo II estava identificada como EBA 05 e no campo como EBA 15. |

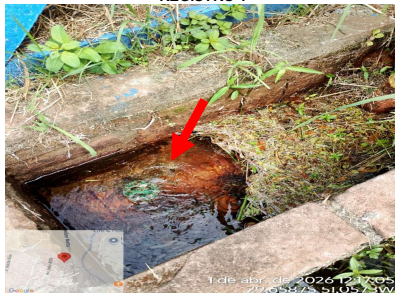
REGISTRO 1

| NC | CÓDIGO DA NC | UNIDADE | EBA 05 (LOT. SOLAR DO CAMPO) |
|---|---|---|---|
| 14 | A3.5 | CONSTATAÇÃO | Vazamento aparente em registro |

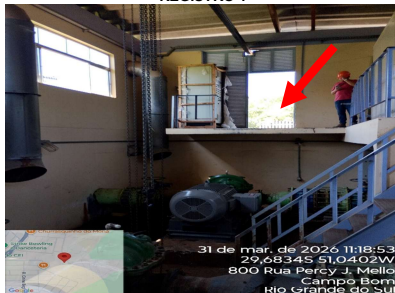
REGISTRO 1

| NC | CÓDIGO DA NC | UNIDADE | EBA 08 e 08A |
|---|---|---|---|
| 17 | A3.8 | CONSTATAÇÃO | Sem guarda-corpo. |

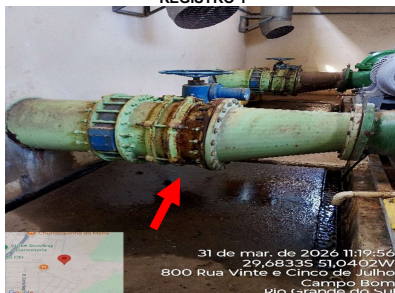
REGISTRO 1

| NC | CÓDIGO DA NC | UNIDADE | EBA 08 e 08A |
|---|---|---|---|
| 18 | A3.5 | CONSTATAÇÃO | Vazamento aparente |

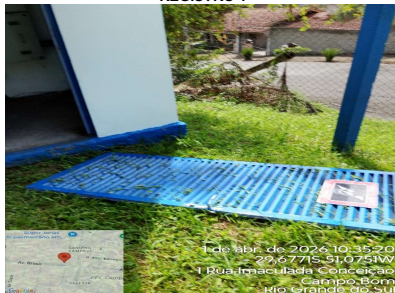
REGISTRO 1

| NC | CÓDIGO DA NC | UNIDADE | EBA 09 (Ipiranga) |
|---|---|---|---|
| 23 | A3.9 | CONSTATAÇÃO | Porta danificada |

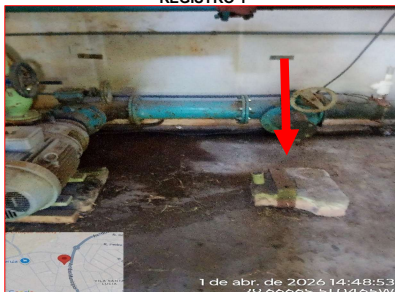
REGISTRO 1

| NC | CÓDIGO DA NC | UNIDADE | EBA 18 |
|---|---|---|---|
| 32 | A3.4 | CONSTATAÇÃO | Ausência de bomba reserva devidamente instalada para acionamento imediato. |

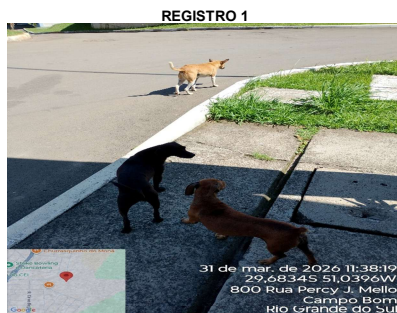
| NC | CÓDIGO DA NC | UNIDADE | ETA |
|---|---|---|---|
| 48 | A4.23 | CONSTATAÇÃO | Presença de animais no pátio da unidade |

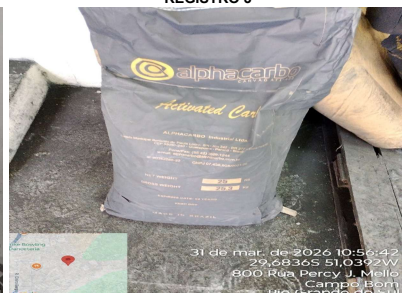
REGISTRO 3

| NC | CÓDIGO DA NC | UNIDADE | ETA |
|---|---|---|---|
| 51 | A4.19 | CONSTATAÇÃO | Produto químico vencido - Carvão ativado Fabricação 05/05/2020 validade 03 anos |

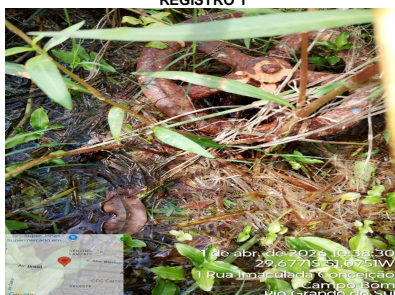
REGISTRO 1

| NC | CÓDIGO DA NC | UNIDADE | R05 |
|---|---|---|---|
| 78 | A5.4 | <b>CONSTATAÇÃO</b> | Vazamento aparente em registro |
