REGULAÇÃO RELATÓRIO TÉCNICO DE FISCALIZAÇÃO N. 754/2025 – RTF

**Fiscalização nos Sistema de
Abastecimento de Água e Sistema de
Esgotamento Sanitário de Campo Bom/RS.**

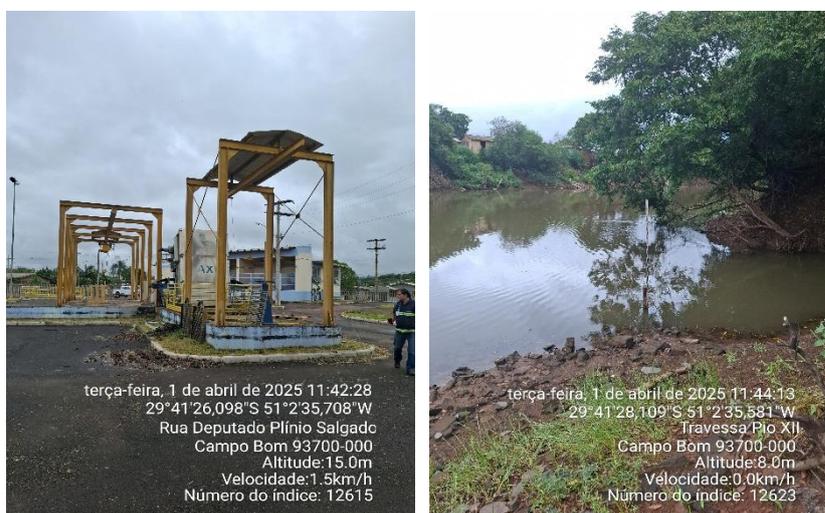
Figura 1: Área de captação superficial de Campo Bom/RS.

A unidade apresenta ambiente limpo e organizado, com equipamentos em funcionamento. Às margens do Rio dos Sinos, verificou-se a existência de régua de medição de nível e condições atuais do manancial.

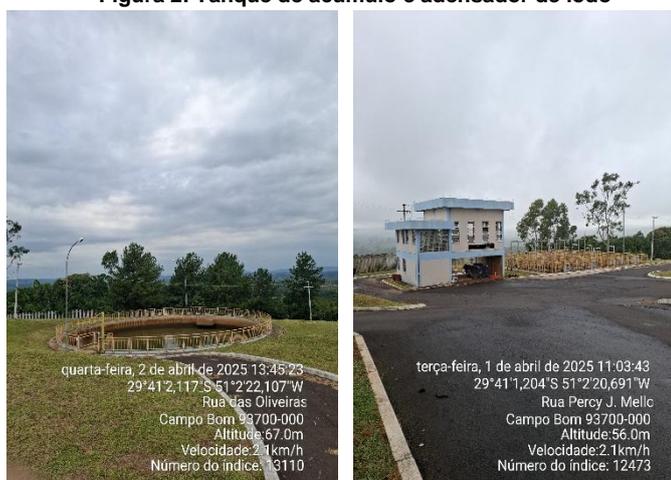
Figura 2: Tanque de acúmulo e adensador de lodo

O tratamento de água é realizado em estação convencional com processos de mistura, floculação, decantação, filtração e desinfecção. Atualmente os resíduos provenientes dos processos de sedimentação e limpeza dos filtros são acondicionados em um tanque e posteriormente encaminhados para os tanques adensadores de lodo. Em seguida é realizado o tratamento/deságue na centrífuga. Na entrada da centrífuga é adicionado um polímero para ajudar no processo de aglutinação do lodo e, obtém-se um resíduo no estado semissólido/sólido (lodo). O acondicionamento do lodo é realizado em caixas metálicas que ficam no prédio onde a centrífuga de deságua está instalada. O local é coberto e possui piso impermeável (figura 2).

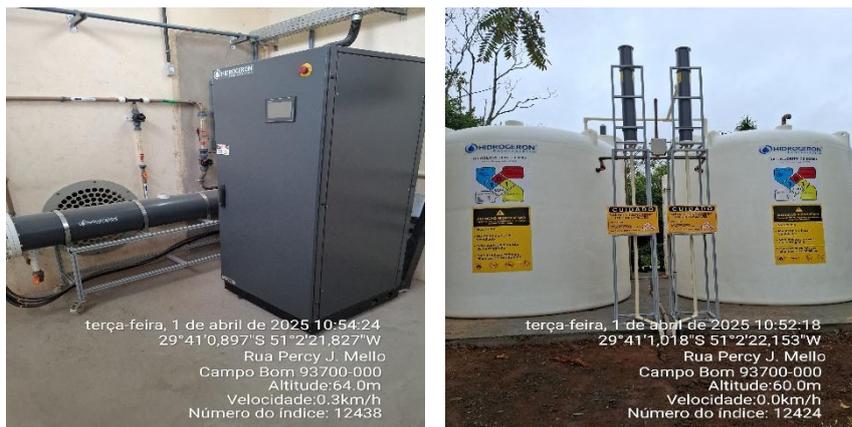
Figura 3: Equipamento produtor de hipoclorito de sódio e reservatórios de armazenamento do produto químico.

No momento da fiscalização, verificou-se o andamento do projeto de substituição do sistema de desinfecção de água em tratamento com cloro gás por hipoclorito de sódio. O sistema

está sendo instalado e, no momento da fiscalização, ainda não havia sido iniciada a operação de uso na ETA. Não foi informado prazo de início de utilização do hipoclorito de sódio na ETA de Campo Bom.

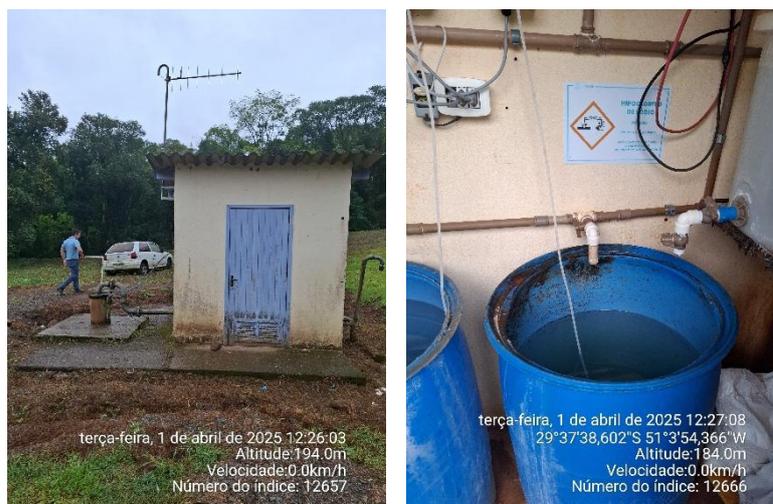
Figura 5: Imagens do Poço DOI 09

A unidade também possui sistema gerador de hipoclorito de sódio para fins de desinfecção da água em tratamento, no entanto, não foram constatadas evidências de manutenção preventiva do equipamento ou registro de ocorrência dessas manutenções, tratando-se, portanto, de risco existente para essa captação subterrânea.

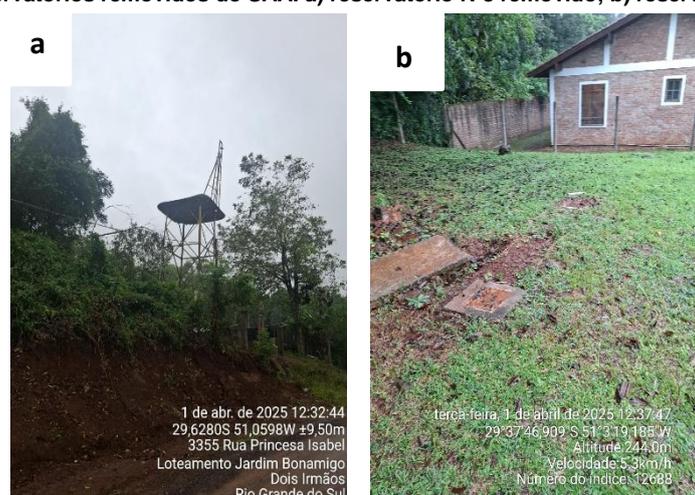
Figura 6: Reservatórios removidos do SAA. a) reservatório R-8 removido; b) reservatório R-9 removido.

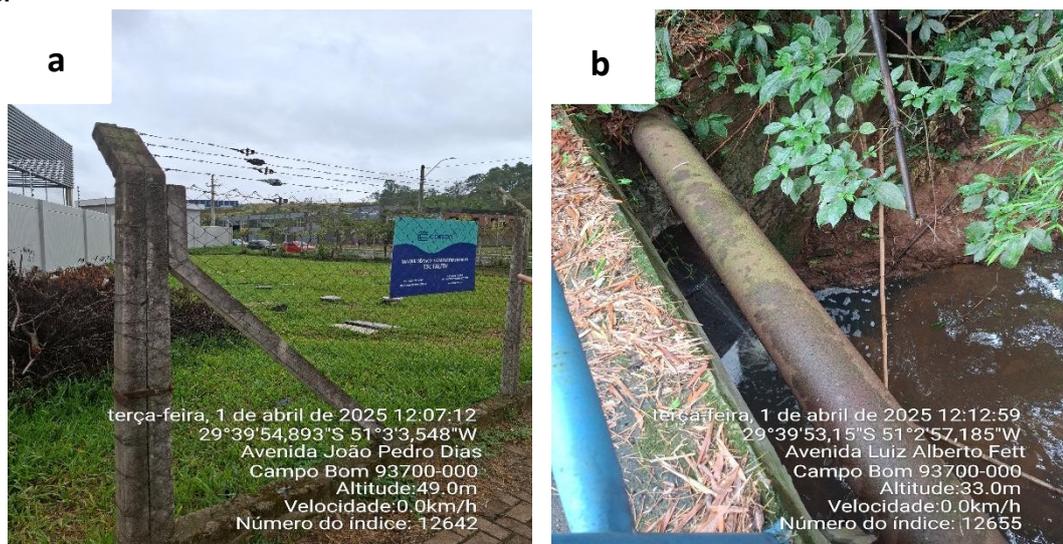
Figura 7: Imagens do TSC Fauth. a) vista do TSC Fauth; b) ponto de lançamento do emissário da unidade em arroio próximo.

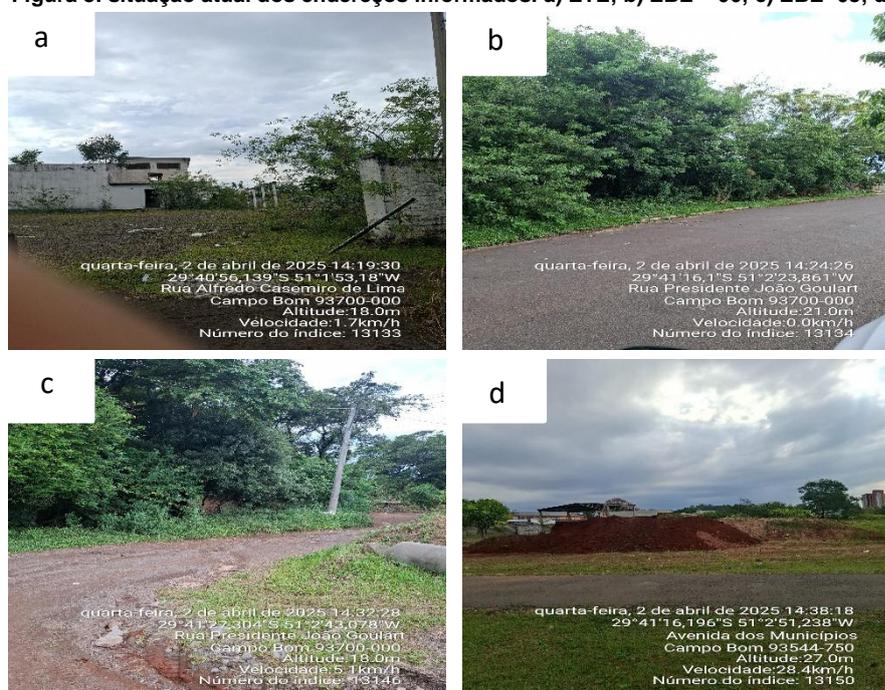
Figura 8: situação atual dos endereços informados. a) ETE; b) EBE – 06; c) EBE -08; d) EBE - 07.

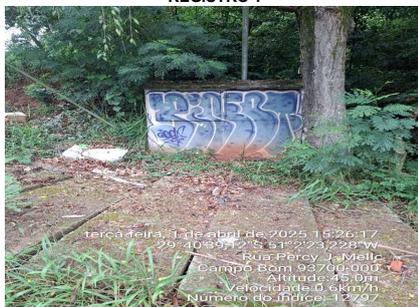
REGISTRO 1

NC	CÓDIGO DA NC	UNIDADE	ESTAÇÃO DE BOMBEAMENTO DE ÁGUA - EBA 03
15	A3.1	CONSTATAÇÃO	Ausência de identificação da unidade.
GRUPO	PRAZO	NÃO CONFORMIDADE	Inexistência de placa de identificação da área da EBA.
2	365 dias	OBSERVAÇÃO	-

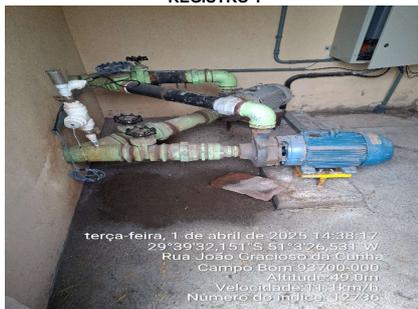
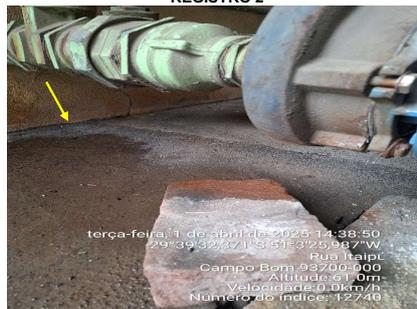
NC	CÓDIGO DA NC	UNIDADE	ESTAÇÃO DE BOMBEAMENTO DE ÁGUA - EBA 05
17	A3.5	CONSTATAÇÃO	Constatado vazamento aparente em uma tubulação de recalque.
GRUPO	PRAZO	NÃO CONFORMIDADE	Perda de água e/ou não executar redução de perdas.
2	365 dias	OBSERVAÇÃO

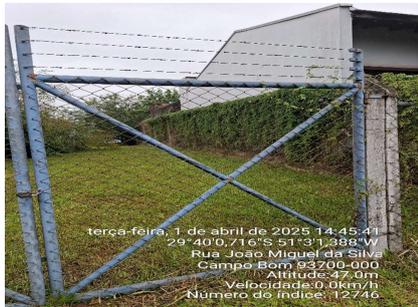
REGISTRO 1

NC	CÓDIGO DA NC	UNIDADE	ESTAÇÃO DE BOMBEAMENTO DE ÁGUA - EBA 06
18	A3.1	CONSTATAÇÃO	Ausência de placa de identificação da unidade.
GRUPO	PRAZO	NÃO CONFORMIDADE	Inexistência de placa de identificação da área da EBA.
2	365 dias	OBSERVAÇÃO	-

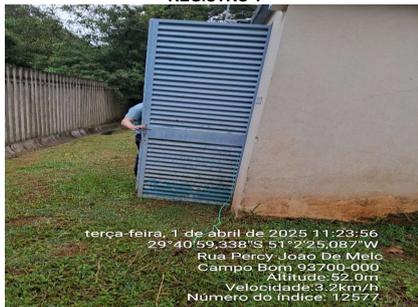
REGISTRO 1

NC	CÓDIGO DA NC	UNIDADE	ESTAÇÃO DE BOMBEAMENTO DE ÁGUA - EBA 14
22	A3.1	CONSTATAÇÃO	A placa de identificação da unidade está danificada.
GRUPO	PRAZO	NÃO CONFORMIDADE	Falta de conservação e manutenção preventiva de unidade.
2	365 dias	OBSERVAÇÃO	-

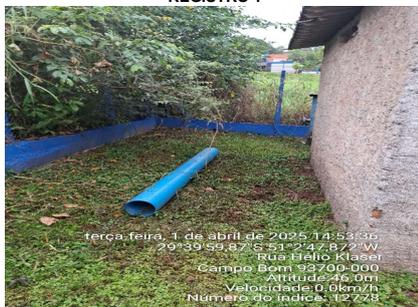
REGISTRO 1

NC	CÓDIGO DA NC	UNIDADE	ESTAÇÃO DE BOMBEAMENTO DE ÁGUA - EBA 18
27	A3.9	CONSTATAÇÃO	Acúmulo de resíduos dispostos no local.
GRUPO	PRAZO	NÃO CONFORMIDADE	Acúmulo de resíduos em local inapropriado e/ou armazenamento inadequado.
2	90 dias	OBSERVAÇÃO	-

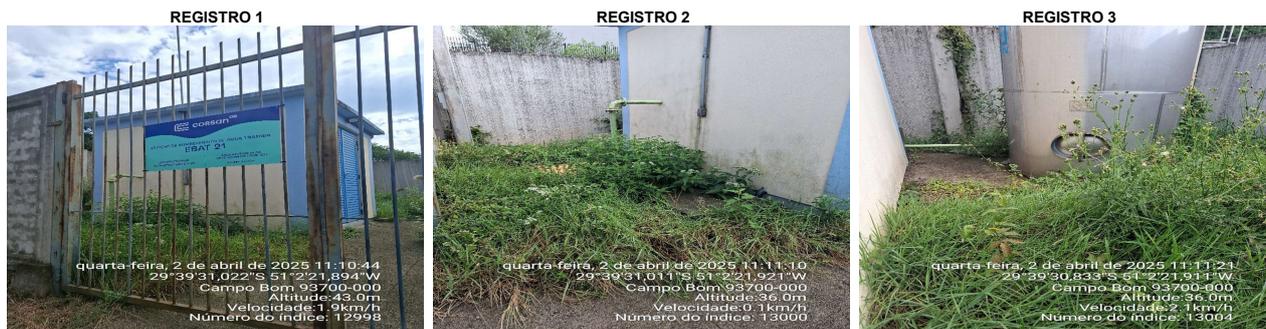
NC	CÓDIGO DA NC	UNIDADE	ESTAÇÃO DE BOMBEAMENTO DE ÁGUA - EBA 21
29	A3.9	CONSTATAÇÃO	Vegetação alta no terreno.
GRUPO	PRAZO	NÃO CONFORMIDADE	Falta de conservação e manutenção preventiva de unidade.
2	365 dias	OBSERVAÇÃO

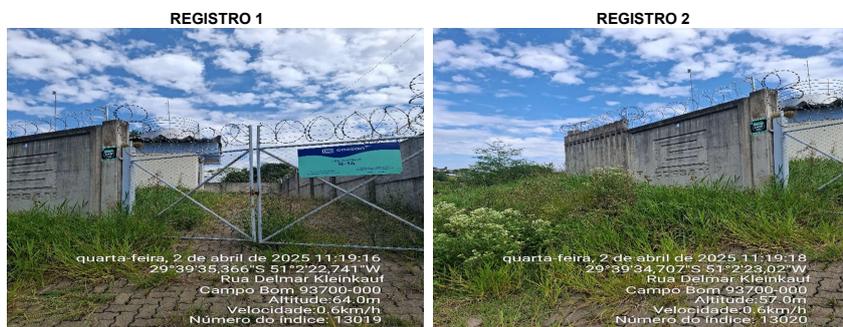
NC	CÓDIGO DA NC	UNIDADE	ESTAÇÃO DE BOMBEAMENTO DE ÁGUA - EBA 22
30	A3.1	CONSTATAÇÃO	Ausência de placa de identificação da unidade.
GRUPO	PRAZO	NÃO CONFORMIDADE	Inexistência de placa de identificação da área da EBA.
2	365 dias	OBSERVAÇÃO	A placa indicando R-14 informa reservatório diverso do localizado na unidade. Conforme Anexo II, encaminhado, este é o reservatório R-22A em conjunto com a EBAT -22

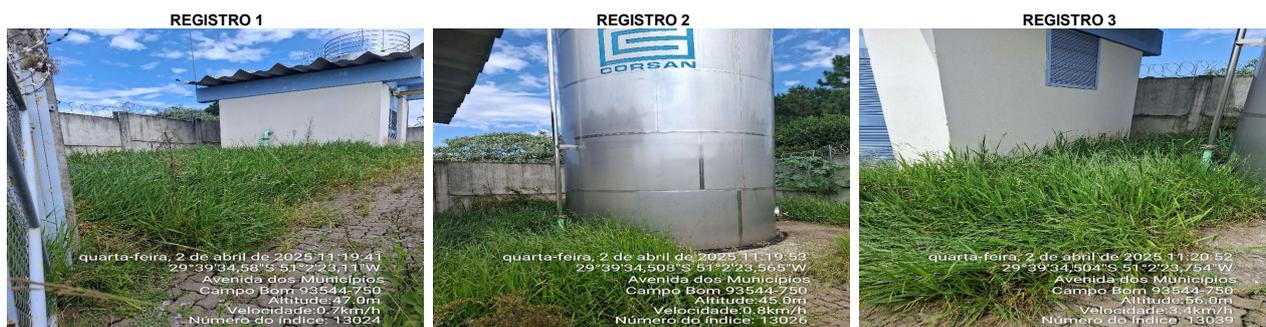
NC	CÓDIGO DA NC	UNIDADE	ESTAÇÃO DE BOMBEAMENTO DE ÁGUA - EBA 22
31	A3.9	CONSTATAÇÃO	Vegetação alta no terreno.
GRUPO	PRAZO	NÃO CONFORMIDADE	Falta de conservação e manutenção preventiva de unidade.
2	365 dias	OBSERVAÇÃO	-

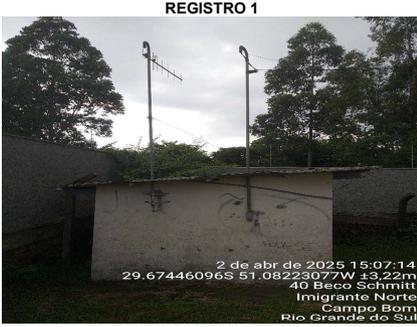
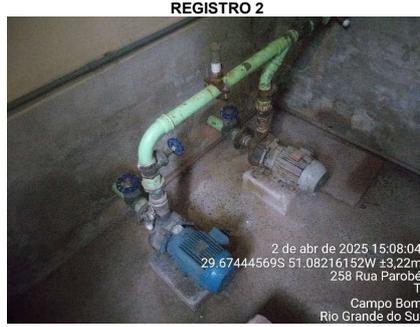
NC	CÓDIGO DA NC	UNIDADE	ESTAÇÃO DE BOMBEAMENTO DE ÁGUA - EBA Sem identificação
32	-	CONSTATAÇÃO	Unidade não informada no Anexo II.
GRUPO	PRAZO	NÃO CONFORMIDADE	Deixar de prestar informações ao órgão fiscalizatório.
2	90 dias	OBSERVAÇÃO	Unidade localizada juntamente com os reservatórios R-3 e R-4.

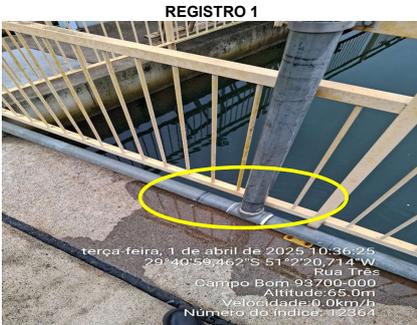
NC	CÓDIGO DA NC	UNIDADE	ESTAÇÃO DE TRATAMENTO DE ÁGUA
33	A4.7	CONSTATAÇÃO	Tubulação na área de decantadores vaza pela conexão.
GRUPO	PRAZO	NÃO CONFORMIDADE	Perda de água e/ou não executar redução de perdas.
2	365 dias	OBSERVAÇÃO	-

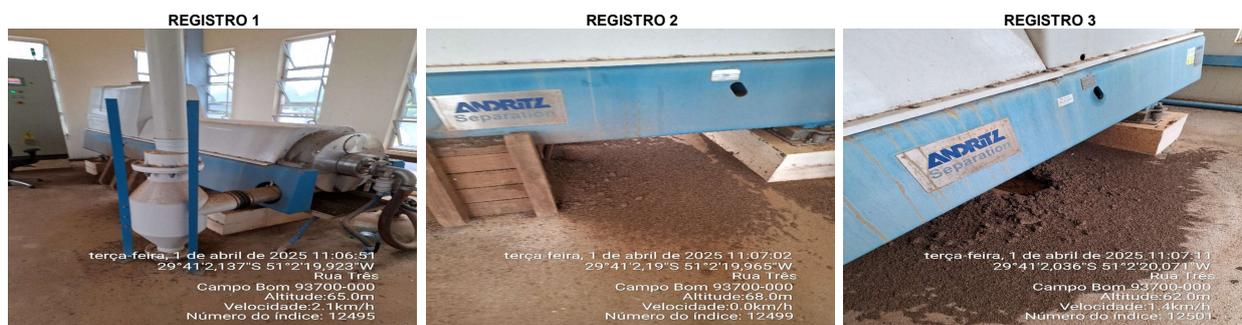
NC	CÓDIGO DA NC	UNIDADE	ESTAÇÃO DE TRATAMENTO DE ÁGUA
35	A4.14	CONSTATAÇÃO	Lodo acumulado no piso do local onde está instalada a centrífuga.
GRUPO	PRAZO	NÃO CONFORMIDADE	Falta de conservação e manutenção preventiva de unidade.
2	365 dias	OBSERVAÇÃO	Este lodo não é direcionado à caçamba coletora.

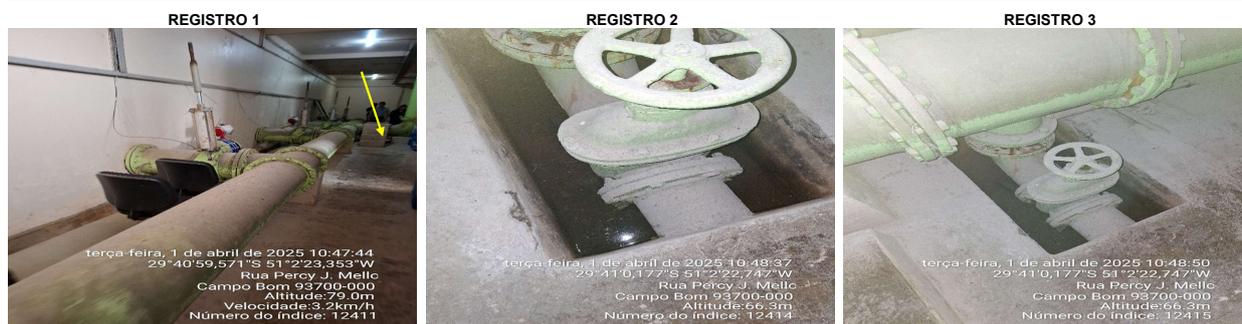
NC	CÓDIGO DA NC	UNIDADE	ESTAÇÃO DE TRATAMENTO DE ÁGUA
36	A4.13	CONSTATAÇÃO	Água acumulada na área de tanques de mistura de cal.
GRUPO	PRAZO	NÃO CONFORMIDADE	Falta de conservação e manutenção preventiva de unidade.
2	365 dias	OBSERVAÇÃO	-

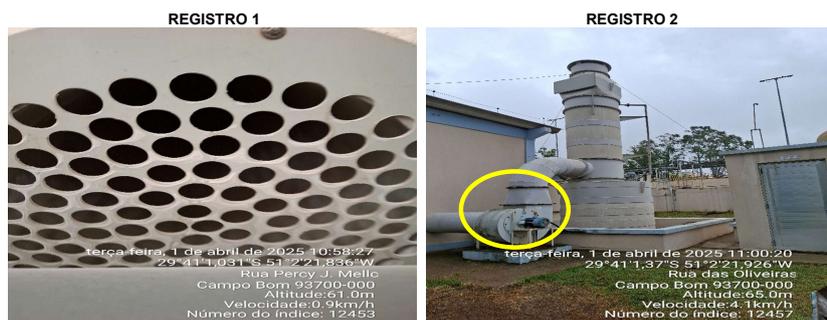
NC	CÓDIGO DA NC	UNIDADE	ESTAÇÃO DE TRATAMENTO DE ÁGUA
37	A4.15	CONSTATAÇÃO	No momento da fiscalização, executou-se teste de operação do sistema de alarme para vazamento de cloro e o exaustor do sistema não foi acionado.
GRUPO	PRAZO	NÃO CONFORMIDADE	Inexistência de condições de segurança no depósito para armazenamento ou dosagem de cloro gás.
2	90 dias	OBSERVAÇÃO	Embora esteja em andamento a substituição do sistema cloro gás pelo sistema gerador de hipoclorito, este ainda não se encontrava concluído, sendo mantido o sistema cloro gás, não sendo também informado prazo de completa substituição dos sistemas cloradores

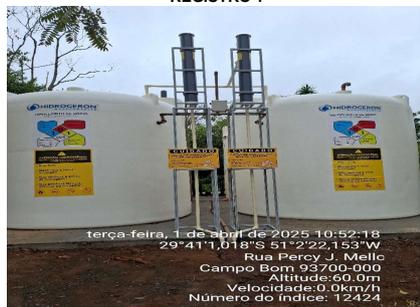
REGISTRO 1

NC	CÓDIGO DA NC	UNIDADE	ESTAÇÃO DE TRATAMENTO DE ÁGUA
39	A4.17	CONSTATAÇÃO	Inexistência de bacia de contenção contra derramamento de produtos químicos líquidos na área de armazenagem de hipoclorito de sódio.
GRUPO	PRAZO	NÃO CONFORMIDADE	Inexistência de bacia de contenção ou bacia de contenção permite vazamentos.
2	365 dias	OBSERVAÇÃO	-

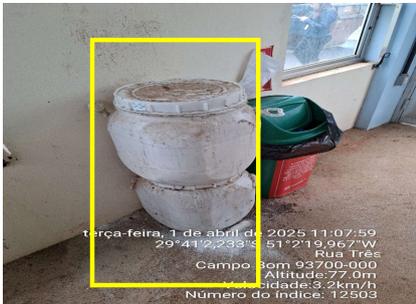
REGISTRO 1

NC	CÓDIGO DA NC	UNIDADE	ESTAÇÃO DE TRATAMENTO DE ÁGUA
45	A4.20	CONSTATAÇÃO	Produto químico localizado na área de centrifugação do lodo não possui identificação
GRUPO	PRAZO	NÃO CONFORMIDADE	Armazenamento inadequado de produtos químicos.
2	90 dias	OBSERVAÇÃO	-

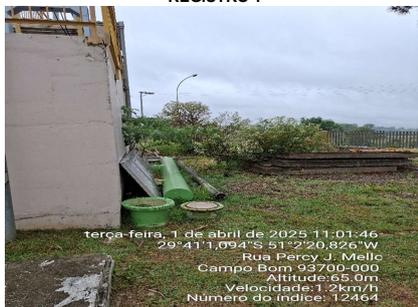
REGISTRO 1

NC	CÓDIGO DA NC	UNIDADE	ESTAÇÃO DE TRATAMENTO DE ÁGUA
57	A4.24	CONSTATAÇÃO	Resíduos sólidos acumulados em torno do bloco hidráulico da ETA.
GRUPO	PRAZO	NÃO CONFORMIDADE	Acúmulo de resíduos em local inapropriado e/ou armazenamento inadequado.
2	90 dias	OBSERVAÇÃO	-

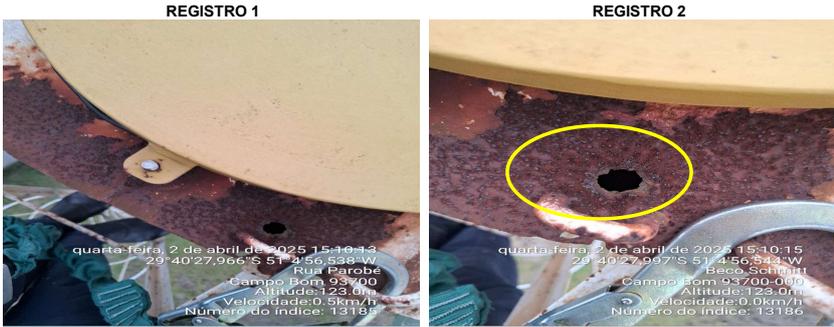
NC	CÓDIGO DA NC	UNIDADE	RESERVATÓRIO - R 4 (elevado - junto R 3)
65	A5.16	CONSTATAÇÃO	Constatou-se furo na estrutura no topo do reservatório, permitindo entrada de vetores e agentes externos.
GRUPO	PRAZO	NÃO CONFORMIDADE	Falta de conservação e manutenção preventiva de unidade.
2	365 dias	OBSERVAÇÃO

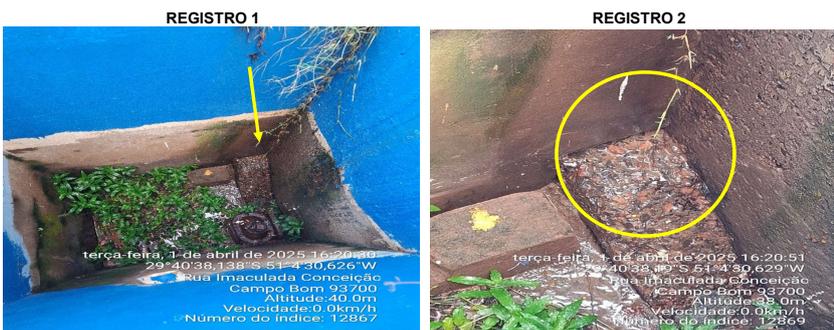
NC	CÓDIGO DA NC	UNIDADE	RESERVATÓRIO - R 5 (junto EBAT 09 - Ipiranga)
67	A5.3	CONSTATAÇÃO	Vazamento aparente na estrutura do reservatório.
GRUPO	PRAZO	NÃO CONFORMIDADE	Perda de água e/ou não executar redução de perdas.
2	365 dias	OBSERVAÇÃO	Elaborado filmagem

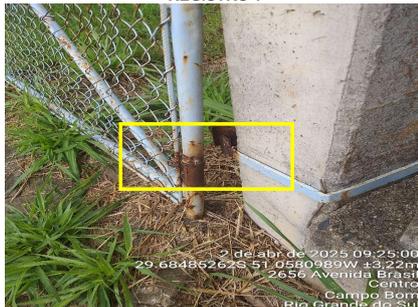
REGISTRO 1

NC	CÓDIGO DA NC	UNIDADE	RESERVATÓRIO - R 6
70	A5.2	CONSTATAÇÃO	O portão de acesso à unidade está danificado.
GRUPO	PRAZO	NÃO CONFORMIDADE	Falta de conservação e manutenção preventiva de unidade.
2	365 dias	OBSERVAÇÃO

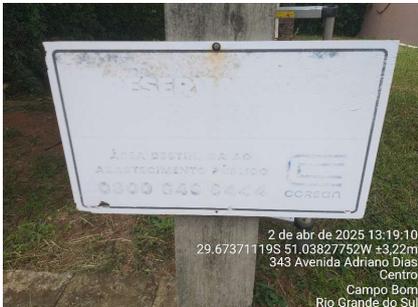
REGISTRO 1

NC	CÓDIGO DA NC	UNIDADE	RESERVATÓRIO - R 7A (junto R-7)
75	A5.1	CONSTATAÇÃO	A placa de identificação da unidade está danificada.
GRUPO	PRAZO	NÃO CONFORMIDADE	Falta de conservação e manutenção preventiva de unidade.
2	365 dias	OBSERVAÇÃO

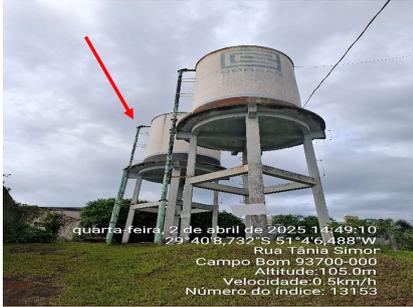
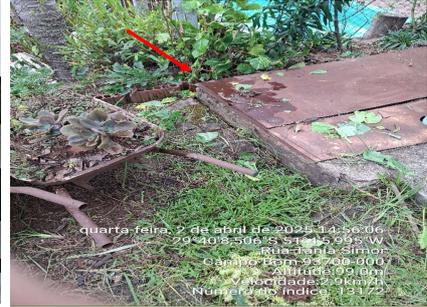
NC	CÓDIGO DA NC	UNIDADE	RESERVATÓRIO - R 10 (junto R 10A)
77	A5.3	CONSTATAÇÃO	Vazamento de água no reservatório.
GRUPO	PRAZO	NÃO CONFORMIDADE	Perda de água e/ou não executar redução de perdas.
2	365 dias	OBSERVAÇÃO

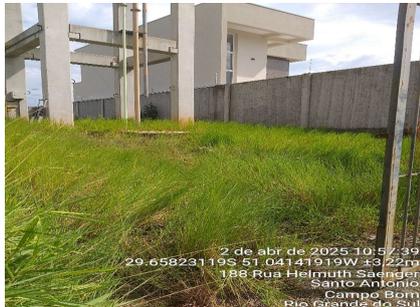
REGISTRO 1

NC	CÓDIGO DA NC	UNIDADE	RESERVATÓRIO - R 21A
93	A5.17	CONSTATAÇÃO	Vegetação alta no terreno.
GRUPO	PRAZO	NÃO CONFORMIDADE	Falta de conservação e manutenção preventiva de unidade.
2	365 dias	OBSERVAÇÃO	-
