## REGULAÇÃO RELATÓRIO TÉCNICO DE FISCALIZAÇÃO N. 755/2025 – RTF

Fiscalização nos Sistema de  
Abastecimento de Água e Sistema de  
Esgotamento Sanitário de Araricá/RS.

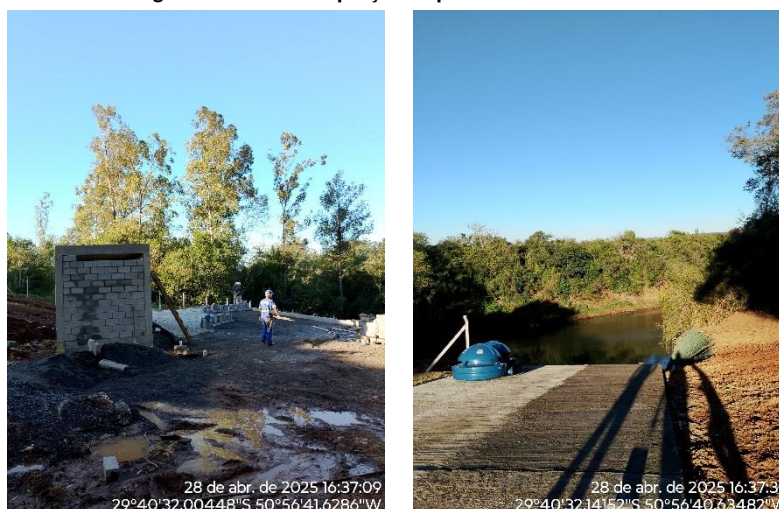
Figura 1: Área de captação superficial de Araricá/RS.

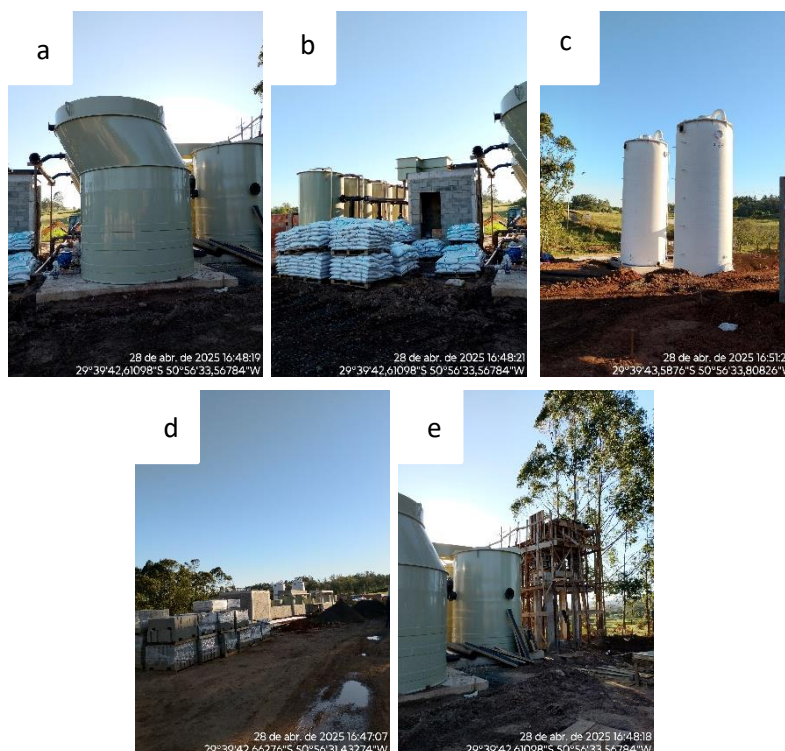
**Figura 02: Identificação da área da ETA em obras em Araricá/RS. a) visão do bloco hidráulico; b) materiais de construção e filtros ao fundo; c) reservatórios apoiados; d) Visão frontal dos laboratórios operacionais em construção; e e) entrada de água bruta na unidade.**

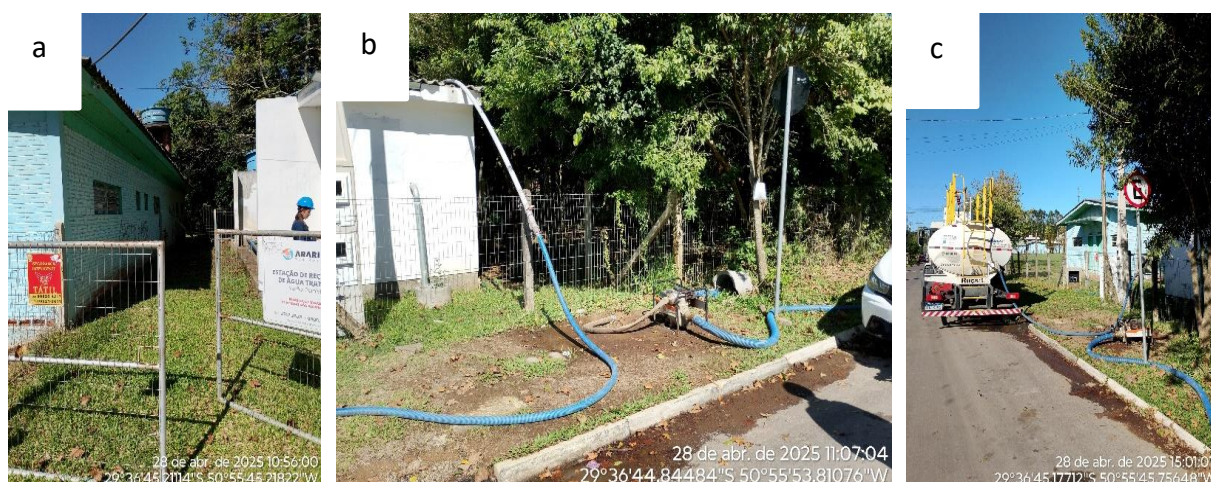
Nas localizações dos reservatórios 08 e 10, verificou-se pontos de abastecimento de caminhão pipa e constatou-se que as tubulações utilizadas para abastecimento do caminhão pipa também ficam em contato com o solo antes e depois do procedimento, propiciando risco de contaminação da água tratada.

**Figura 03: Identificação da ERAT e procedimento ao abastecimento do caminhão pipa. a) vista frontal da ERAT; b) equipamento de abastecimento do caminhão pipa em contato com o solo; e c) procedimento em andamento de abastecimento do caminhão pipa.**

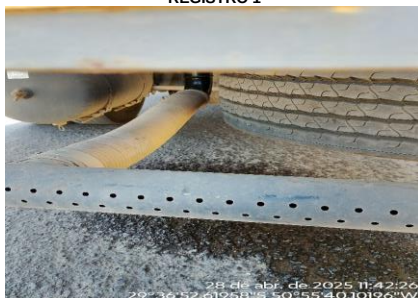
REGISTRO 1

| NC | CÓDIGO DA NC | UNIDADE | ÁREA COMERCIAL |
|---|---|---|---|
| 1 | - | CONSTATAÇÃO | No momento da fiscalização, verificou-se as condições atuais do caminhão pipa utilizado para abastecimento. Constatou-se vazamento aparente nas tubulações do veículo. |

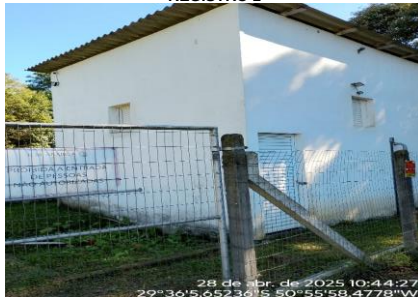
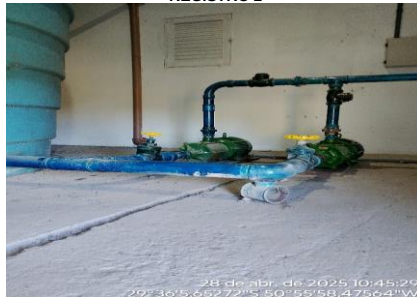
| NC | CÓDIGO DA NC | UNIDADE | CAPTAÇÃO SUBTERRÂNEA - Poço 01 |

| NC | CÓDIGO DA NC | UNIDADE | CAPTAÇÃO SUBTERRÂNEA - Poço 01 |
|---|---|---|---|
| 2 | A2.13 | CONSTATAÇÃO | Ausência de mapa de risco ou outra técnica ou ferramenta no local. |

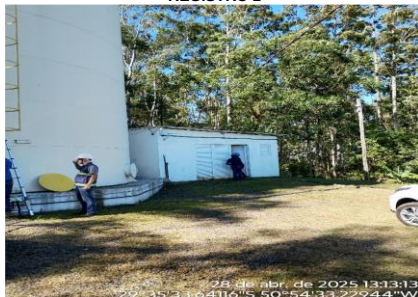
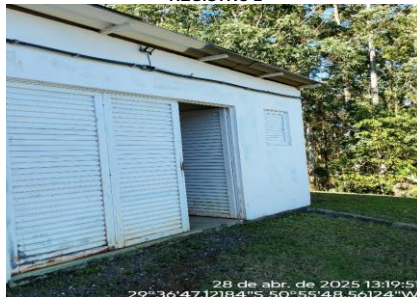
| NC | CÓDIGO DA NC | UNIDADE | CAPTAÇÃO SUBTERRÂNEA - Poço 02 (junto laboratório central) |

| NC | CÓDIGO DA NC | UNIDADE | CAPTAÇÃO SUBTERRÂNEA - Poço 02 (junto laboratório central) |
|---|---|---|---|
| 3 | A2.13 | CONSTATAÇÃO | Ausência de mapa de risco ou outra técnica ou ferramenta no local. |

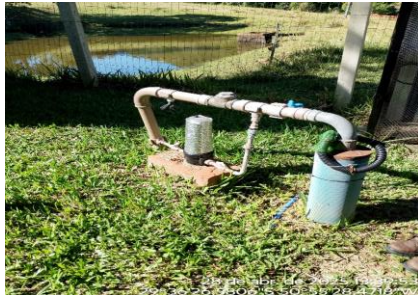
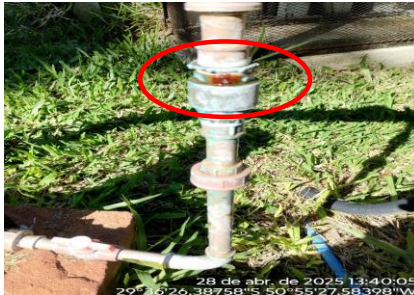
| NC | CÓDIGO DA NC | UNIDADE | CAPTAÇÃO SUBTERRÂNEA - Poço 03 |

| NC | CÓDIGO DA NC | UNIDADE | CAPTAÇÃO SUBTERRÂNEA - Poço 03 |
|---|---|---|---|
| 4 | A2.7 | CONSTATAÇÃO | Vazamento aparente na tubulação. |

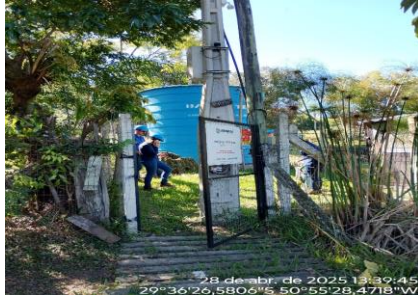
| NC | CÓDIGO DA NC | UNIDADE | CAPTAÇÃO SUBTERRÂNEA - Poço 03 |

| NC | CÓDIGO DA NC | UNIDADE | CAPTAÇÃO SUBTERRÂNEA - Poço 03 |
|---|---|---|---|
| 5 | A2.13 | CONSTATAÇÃO | Ausência de mapa de risco ou outra técnica ou ferramenta no local. |

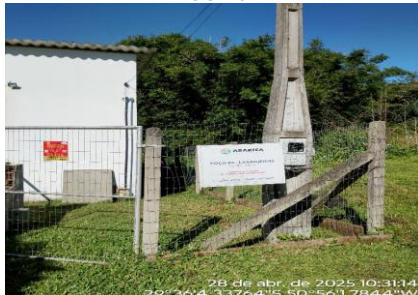
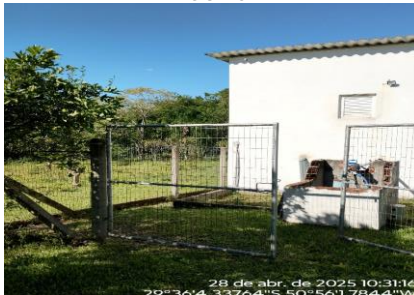
| NC | CÓDIGO DA NC | UNIDADE | CAPTAÇÃO SUBTERRÂNEA - Poço 04 |

| NC | CÓDIGO DA NC | UNIDADE | CAPTAÇÃO SUBTERRÂNEA - Poço 04 |
|---|---|---|---|
| 6 | A2.13 | CONSTATAÇÃO | Ausência de mapa de risco ou outra técnica ou ferramenta no local. |

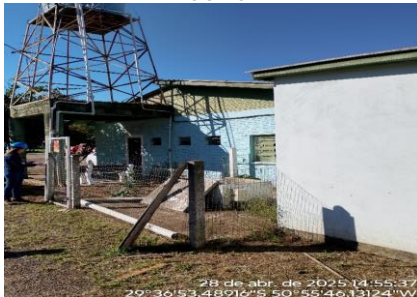
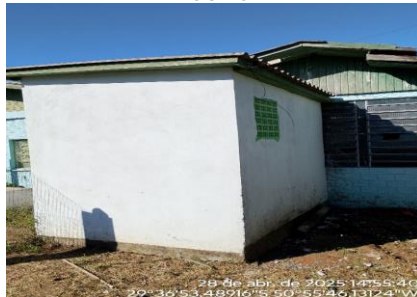
| NC | CÓDIGO DA NC | UNIDADE | CAPTAÇÃO SUBTERRÂNEA - Poço 05 |

| NC | CÓDIGO DA NC | UNIDADE | CAPTAÇÃO SUBTERRÂNEA - Poço 05 |
|---|---|---|---|
| 8 | A2.13 | CONSTATAÇÃO | Ausência de mapa de risco ou outra técnica ou ferramenta no local. |

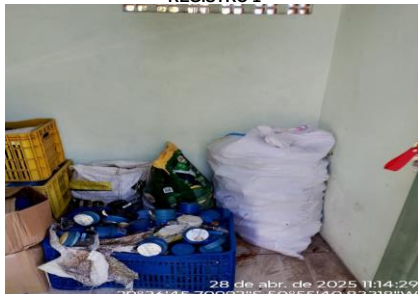
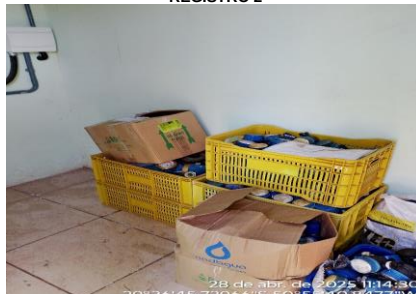
| NC | CÓDIGO DA NC | UNIDADE | CAPTAÇÃO SUBTERRÂNEA - Poço Creche |

| NC | CÓDIGO DA NC | UNIDADE | CAPTAÇÃO SUBTERRÂNEA - Poço Creche |
|---|---|---|---|
| 11 | A2.10 | CONSTATAÇÃO | Material não identificado como para descarte armazenado de forma inadequada. |

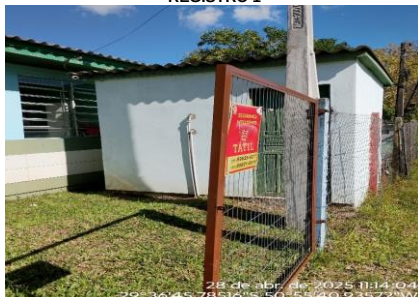
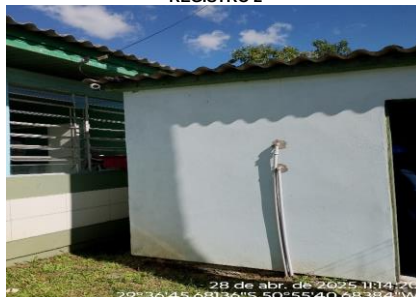
| NC | CÓDIGO DA NC | UNIDADE | CAPTAÇÃO SUBTERRÂNEA - Poço Creche |

| NC | CÓDIGO DA NC | UNIDADE | CAPTAÇÃO SUBTERRÂNEA - Poço Creche |
|---|---|---|---|
| 12 | A2.16 | CONSTATAÇÃO | Ausência de mapa de risco ou outra técnica ou ferramenta no local. |

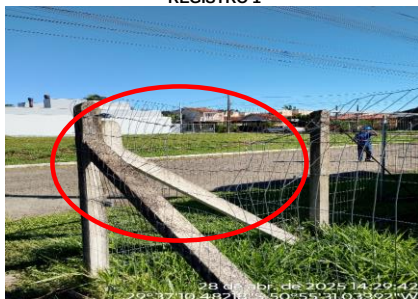
| NC | CÓDIGO DA NC | UNIDADE | CAPTAÇÃO SUBTERRÂNEA - Poço 07 |

| NC | CÓDIGO DA NC | UNIDADE | CAPTAÇÃO SUBTERRÂNEA - Poço 07 |
|---|---|---|---|
| 14 | A2.2 | CONSTATAÇÃO | Cercamento da unidade danificado. |

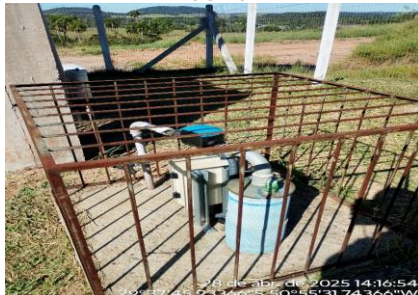
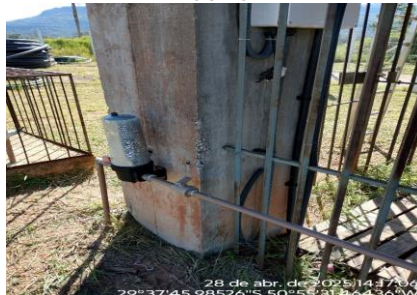
| NC | CÓDIGO DA NC | UNIDADE | CAPTAÇÃO SUBTERRÂNEA - Poço 08 |

| NC | CÓDIGO DA NC | UNIDADE | CAPTAÇÃO SUBTERRÂNEA - Poço 08 |
|---|---|---|---|
| 17 | A2.16 | CONSTATAÇÃO | Ausência de mapa de risco ou outra técnica ou ferramenta no local. |

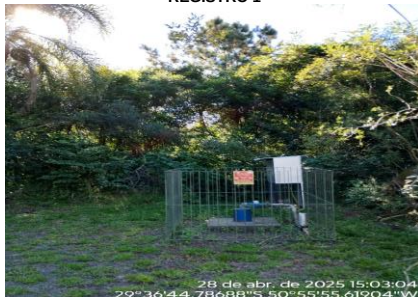
| NC | CÓDIGO DA NC | UNIDADE | CAPTAÇÃO SUBTERRÂNEA - Poço 11 |

| NC | CÓDIGO DA NC | UNIDADE | CAPTAÇÃO SUBTERRÂNEA - Poço 11 |
|---|---|---|---|
| 20 | A2.16 | CONSTATAÇÃO | Ausência de mapa de risco ou outra técnica ou ferramenta no local. |

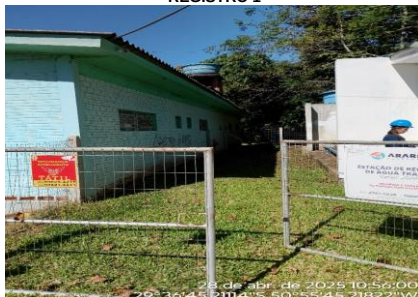
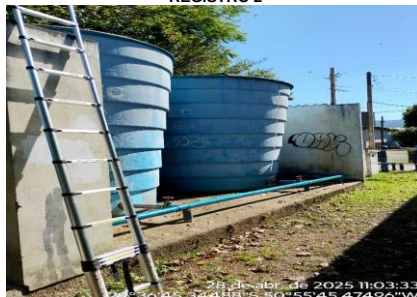
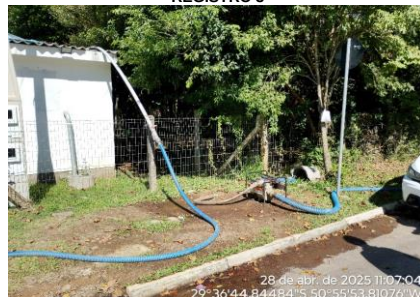
| NC | CÓDIGO DA NC | UNIDADE | ESTAÇÃO DE BOMBEAMENTO DE ÁGUA TRATADA - ERAT |

| NC | CÓDIGO DA NC | UNIDADE | ESTAÇÃO DE BOMBEAMENTO DE ÁGUA TRATADA - ERAT |
|---|---|---|---|
| 21 | A3.10 | CONSTATAÇÃO | Ausência de mapa de risco ou outra técnica ou ferramenta no local. |

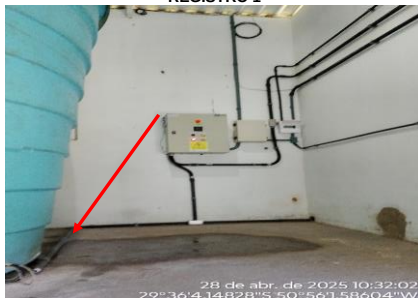
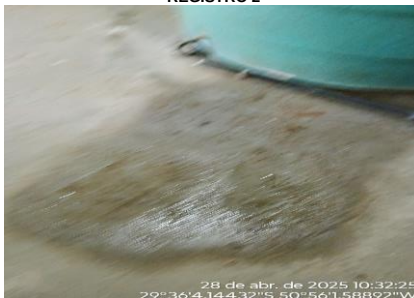
| NC | CÓDIGO DA NC | UNIDADE | RESERVATÓRIO - R 04 |
|---|---|---|---|
| 25 | A5.3 | CONSTATAÇÃO | Indício de vazamento aparente na base do reservatório. |

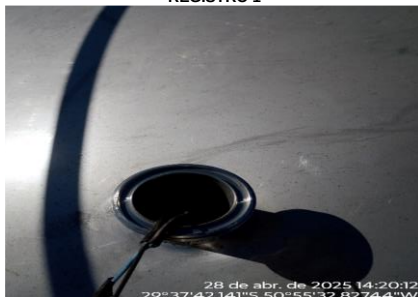
| NC | CÓDIGO DA NC | UNIDADE | RESERVATÓRIO - R-08 |

| NC | CÓDIGO DA NC | UNIDADE | RESERVATÓRIO - R-08 |
|---|---|---|---|
| 33 | - | CONSTATAÇÃO | A unidade apresenta orifício sem vedação por onde passa a fiação do equipamento medidor de nível, permitindo entrada de agentes externos. |

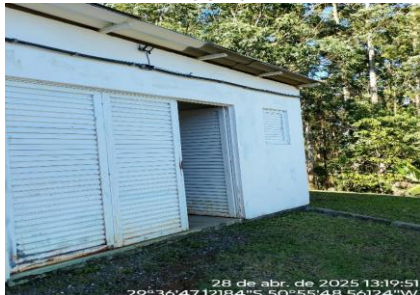
| NC | CÓDIGO DA NC | UNIDADE | LABORATÓRIO OPERACIONAL |

| NC | CÓDIGO DA NC | UNIDADE | LABORATÓRIO OPERACIONAL |
|---|---|---|---|
| 38 | - | CONSTATAÇÃO | Ausência de identificação da unidade. |

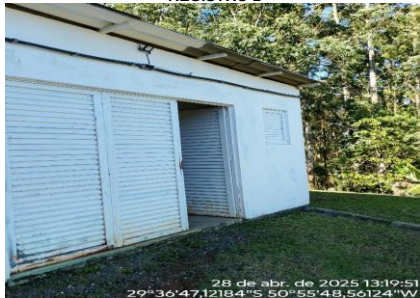
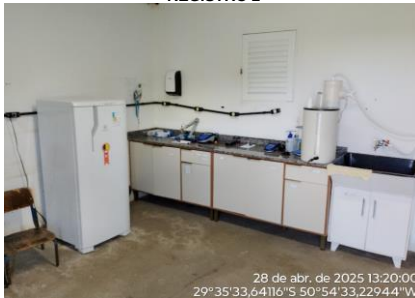
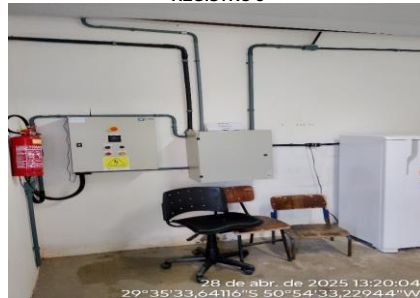
| NC | CÓDIGO DA NC | UNIDADE | LABORATÓRIO OPERACIONAL |

| NC | CÓDIGO DA NC | UNIDADE | LABORATÓRIO OPERACIONAL |
|---|---|---|---|
| 39 | A6.24 | CONSTATAÇÃO | Ausência de mapa de risco ou outra técnica ou ferramenta no local. |

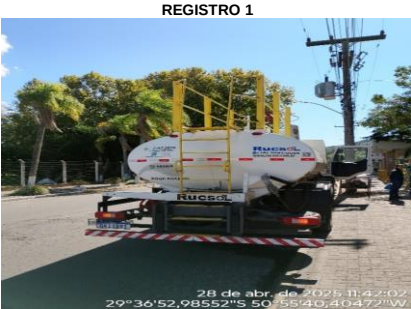
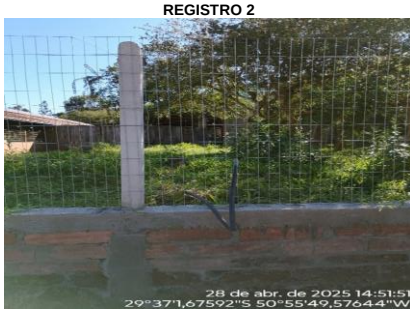
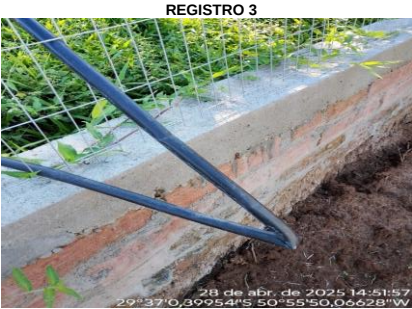
| GRUPO | PRAZO | NÃO CONFORMIDADE | Perda de água e/ou não executar redução de perdas. |
| 2 | 365 dias | OBSERVAÇÃO | Endereço verificado: Rua Leopoldo Krupp, n. 393 (frente ao n. 444). Na verificação da unidade de saneamento (US) não foram apresentadas evidências de controle de volume de água distribuída por meio de caminhão pipa. |

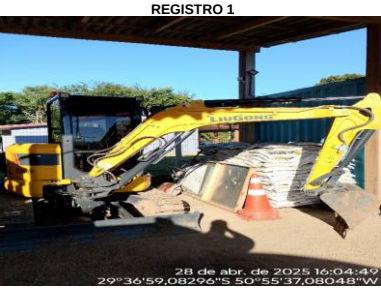
Table with 4 columns: NC, CÓDIGO DA NC, UNIDADE, and ÁREA COMERCIAL. Row 1: 55, -, CONSTATAÇÃO, Máquinário utilizado nas atividades de manutenção e operação do SAA não possui identificação da Companhia. Row 2: GRUPO, PRAZO, NÃO CONFORMIDADE, Condições não apropriadas de identificação de maquinário. Row 3: 2, 90 dias, OBSERVAÇÃO.
