### RELATÓRIO TÉCNICO DE FISCALIZAÇÃO N. 756/2025 – RTF

Fiscalização Regular no Sistema de  
Abastecimento de Água e de Esgotamento  
Sanitário de Cotiporã/ RS.

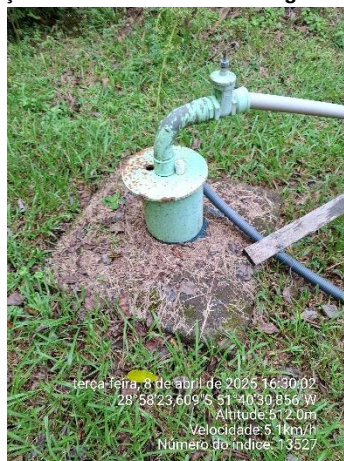
Figura 04: Poço COT-02 na área da Barragem do Arroio Leão.

Na área de captação de água superficial, na Barragem no Arroio Leão, está localizado o poço COT-02, identificado como *fora de operação*, conforme Anexo II. No entanto, a estrutura não foi tamponada. A figura 5 identifica a unidade:

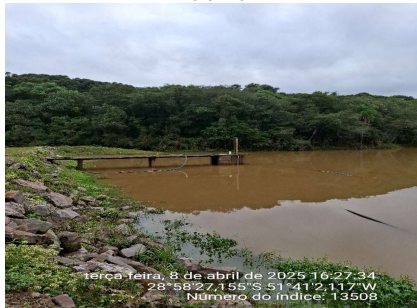
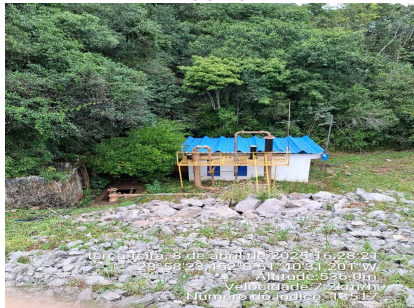
| NC | CÓDIGO DA NC | UNIDADE | CAPTAÇÃO SUPERFICIAL - Barragem Arroio Leão |
|---|---|---|---|
| 2 | A1.14 | CONSTATAÇÃO | Ausência de mapa de risco ou outra técnica ou ferramenta equivalente na unidade. |

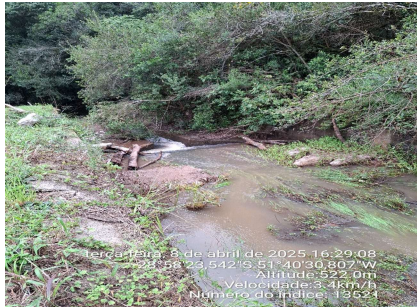
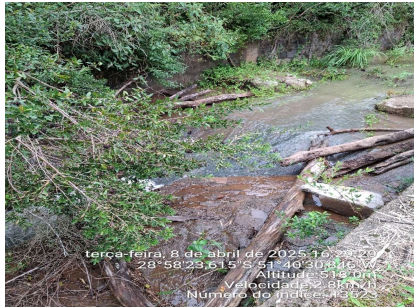
| NC | CÓDIGO DA NC | UNIDADE | CAPTAÇÃO SUPERFICIAL - Barragem Arroio Leão |
|---|---|---|---|
| 3 | A1.21 | CONSTATAÇÃO | Acúmulo de resíduos de poda e supressão vegetal no caminho da água no vertedouro da unidade. |

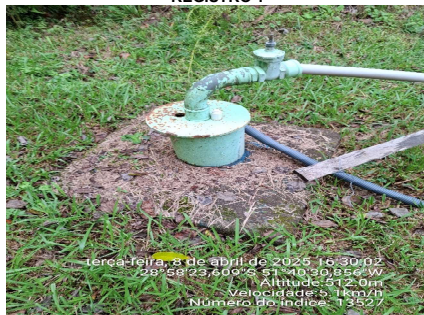
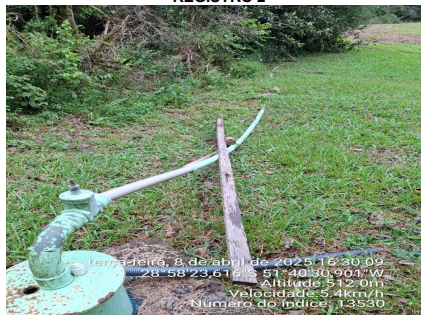
| NC | CÓDIGO DA NC | UNIDADE | CAPTAÇÃO SUBTERRÂNEA - COT 02 |
|---|---|---|---|
| 5 | A2.17 | CONSTATAÇÃO | Ausência de macromedidor instalado na unidade de captação. |

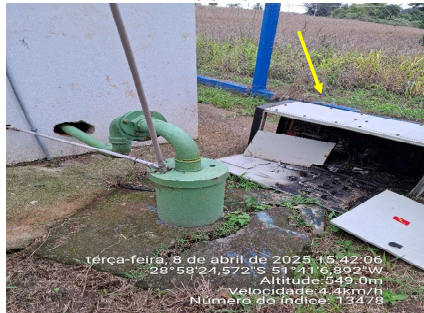
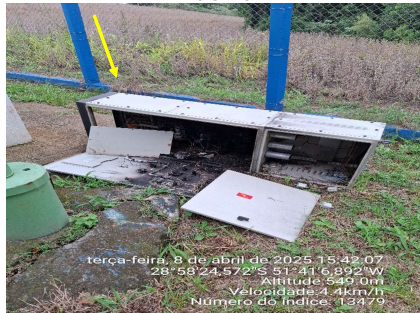
| NC | CÓDIGO DA NC | UNIDADE | CAPTAÇÃO SUBTERRÂNEA - Poço COT 03 |
|---|---|---|---|
| 8 | A2.10 | CONSTATAÇÃO | Acúmulo de resíduos sólidos na área de captação. |

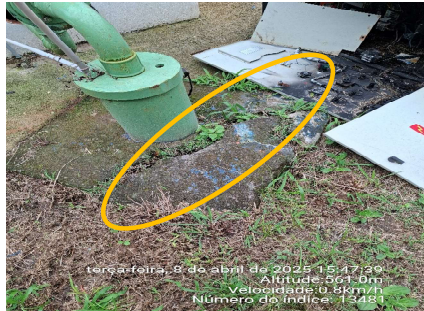
| NC | CÓDIGO DA NC | UNIDADE | CAPTAÇÃO SUBTERRÂNEA - Poço COT 03 |
|---|---|---|---|
| 9 | A2.12 | CONSTATAÇÃO | A laje do poço está rachada. |

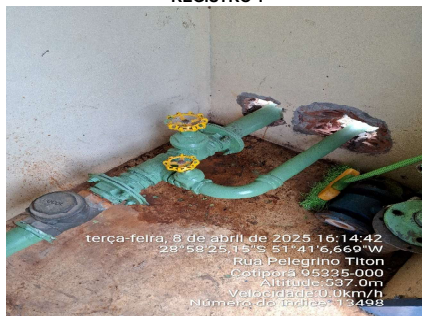
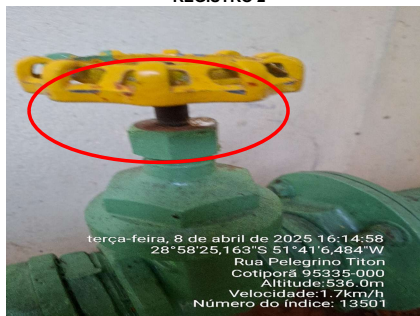
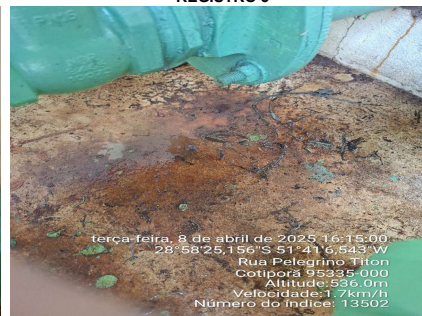
| NC | CÓDIGO DA NC | UNIDADE | CAPTAÇÃO SUBTERRÂNEA - Poço COT 03 |
|---|---|---|---|
| 10 | A2.14 | CONSTATAÇÃO | Vazamento no registro da tubulação de recalque no poço. |

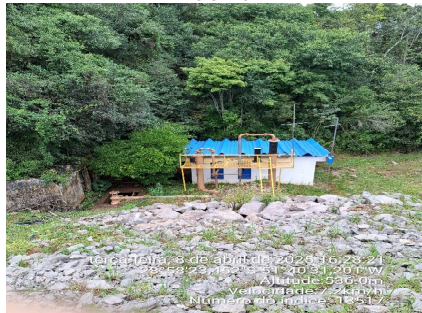
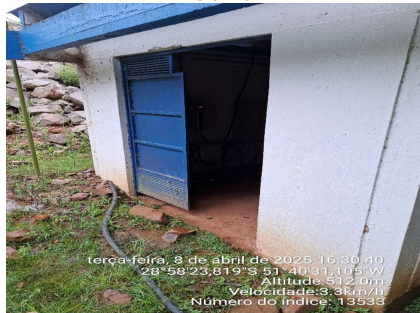
| NC | CÓDIGO DA NC | UNIDADE | ESTAÇÃO ELEVATÓRIA DE ÁGUA - EBAB (na captação superficial) |
|---|---|---|---|
| 11 | A3.10 | CONSTATAÇÃO | Ausência de mapa de risco ou outra técnica ou ferramenta no local. |

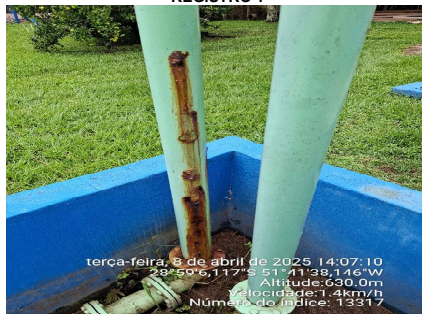
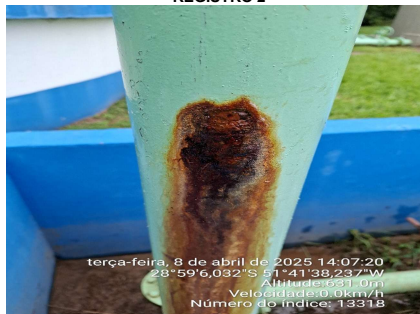
| NC | CÓDIGO DA NC | UNIDADE | ESTAÇÃO ELEVATÓRIA DE ÁGUA - EBAT (na ETA) |
|---|---|---|---|
| 12 | A3.5 | CONSTATAÇÃO | Vazamento aparente na tubulação de recalque. |

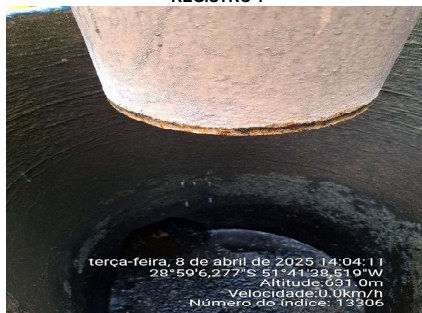
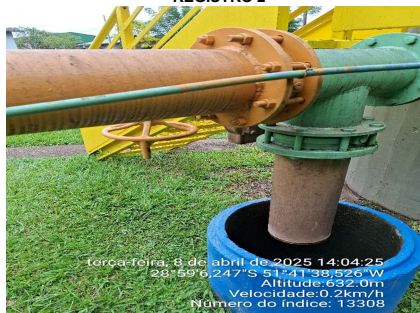
| NC | CÓDIGO DA NC | UNIDADE | ESTAÇÃO DE TRATAMENTO DE ÁGUA |
|---|---|---|---|
| 13 | A4.7 | CONSTATAÇÃO | Vazamento na tubulação de expurgo entre filtro e reservatório de distribuição. |

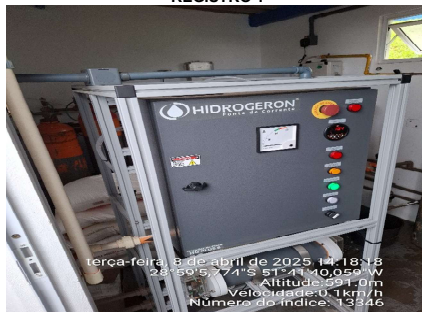
| NC | CÓDIGO DA NC | UNIDADE | ESTAÇÃO DE TRATAMENTO DE ÁGUA |
|---|---|---|---|
| 14 | A4.14 | CONSTATAÇÃO | Ausência de evidência acerca de manutenção preventiva do equipamento gerador de hipoclorito de sódio. |

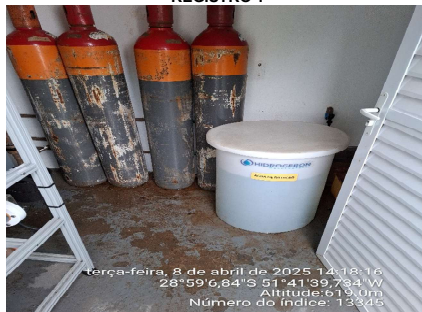
| NC | CÓDIGO DA NC | UNIDADE | ESTAÇÃO DE TRATAMENTO DE ÁGUA |
|---|---|---|---|
| 15 | A4.15 | CONSTATAÇÃO | Cilindros cheios de cloro gás acumulados na área da ETA. |
| 2 | 90 dias | OBSERVAÇÃO | O sistema de cloração cloro gás não está mais em utilização, sendo utilizado o gerador de hipoclorito de sódio para desinfecção de água tratada. |

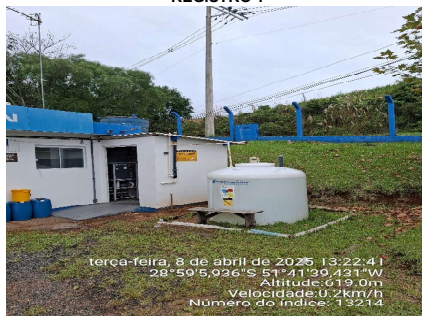
| NC | CÓDIGO DA NC | UNIDADE | ESTAÇÃO DE TRATAMENTO DE ÁGUA |
|---|---|---|---|
| <b>GRUPO</b> | <b>PRAZO</b> | <b>NÃO CONFORMIDADE</b> | Inexistência de bacia de contenção ou bacia de contenção permite vazamentos. |

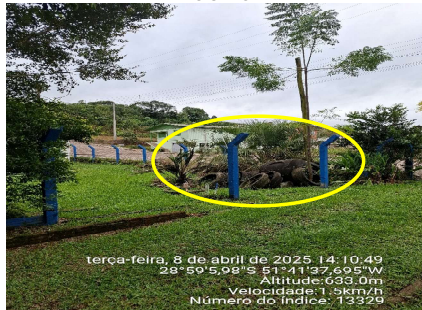
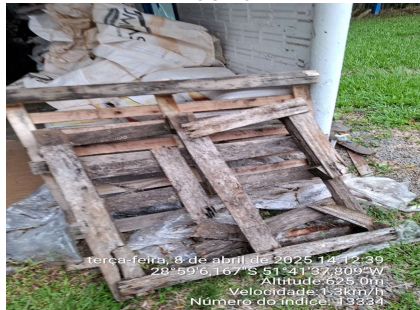
| NC | CÓDIGO DA NC | UNIDADE | ESTAÇÃO DE TRATAMENTO DE ÁGUA |
|---|---|---|---|
| 17 | A4.17 | CONSTATAÇÃO | Resíduos sólidos acumulados na área da ETA. |

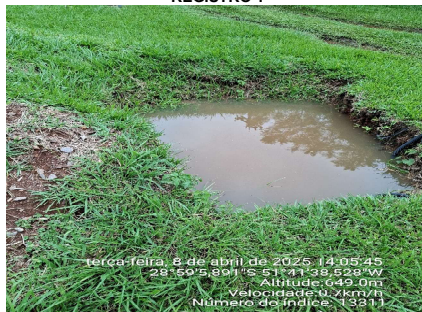
| NC | CÓDIGO DA NC | UNIDADE | ESTAÇÃO DE TRATAMENTO DE ÁGUA |
|---|---|---|---|
| 18 | A4.17 | CONSTATAÇÃO | Buraco com água acumulada na área da ETA com ausência de dispositivo de proteção contra queda, proporcionando a proliferação de vetores. |

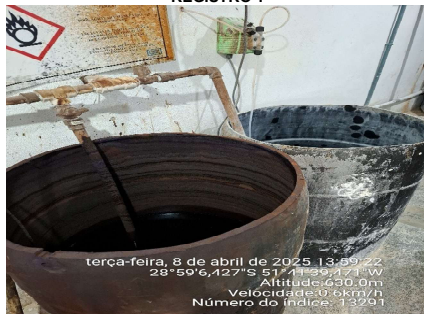
| NC | CÓDIGO DA NC | UNIDADE | ESTAÇÃO DE TRATAMENTO DE ÁGUA |
|---|---|---|---|
| 21 | A4.20 | CONSTATAÇÃO | Tinas de produtos químicos abertas, sem tampa de proteção |

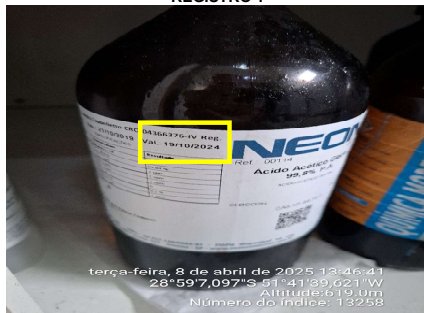
| NC | CÓDIGO DA NC | UNIDADE | LABORATÓRIO OPERACIONAL (Na ETA) |
|---|---|---|---|
| 23 | A6.1 | CONSTATAÇÃO | Produto químico armazenado com prazo de validade vencido. |

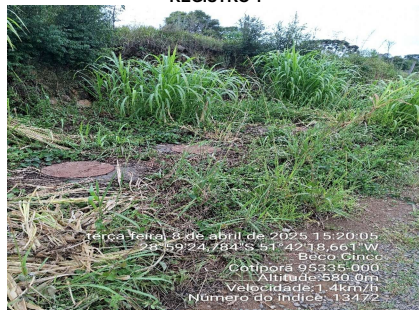
| NC | CÓDIGO DA NC | UNIDADE | ESTAÇÃO ELEVATÓRIA DE ESGOTO - EBE 01 |
|---|---|---|---|
| 32 | E1.8 | CONSTATAÇÃO | Vegetação alta nas adjacências dos poços de visita (PV) da unidade. |

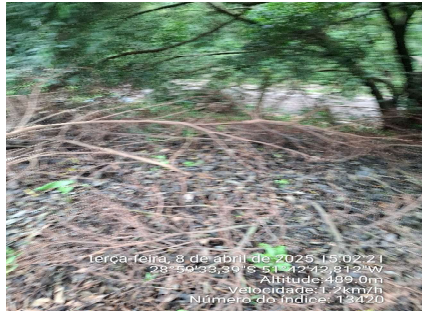
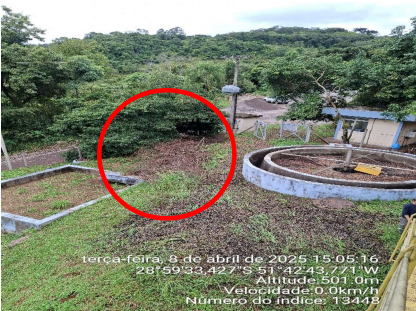
| NC | CÓDIGO DA NC | UNIDADE | ESTAÇÃO DE TRATAMENTO DE ÁGUA - ETE Bacia 05 |
|---|---|---|---|
| 36 | E2.15 | CONSTATAÇÃO | Resíduos de poda e supressão vegetal acumulados na área da ETE |

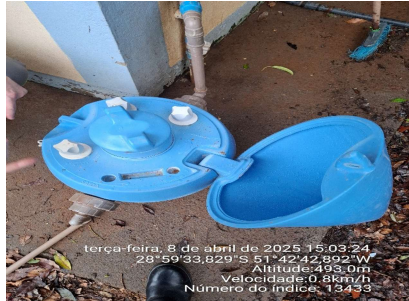
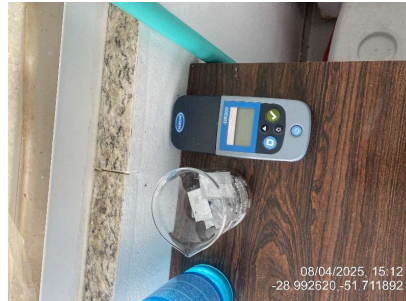
| NC | CÓDIGO DA NC | UNIDADE | ESTAÇÃO DE TRATAMENTO DE ESGOTO |
|---|---|---|---|
| 38 | E2.23 | CONSTATAÇÃO | Ausência de etiqueta de verificação de calibração do equipamento medidor de cloro. |

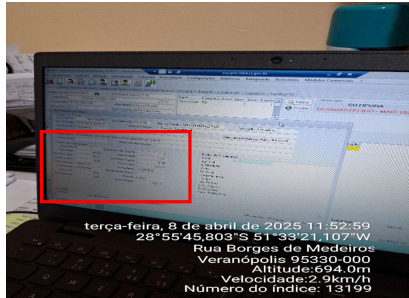
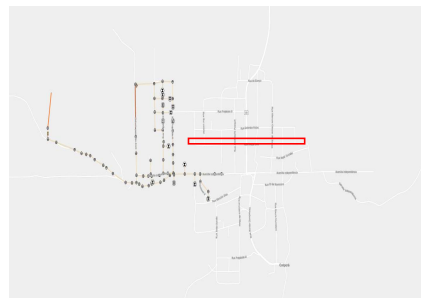
| NC | CÓDIGO DA NC | UNIDADE | ÁREA COMERCIAL |
|---|---|---|---|
| 39 | AE1.18 | CONSTATAÇÃO | Verificou-se que no imóvel localizado na Rua Souza Lobo, n. 1132 há cobrança pelo serviço de esgotamento sanitário que excede 70% da valor de consumo da tarifa de água por coleta e tratamento de esgoto sanitário. |
