### RELATÓRIO TÉCNICO DE FISCALIZAÇÃO N. 761/2025 – RTF

Fiscalização Regular nos Sistemas de  
Abastecimento de Água e Esgotamento  
Sanitário de Veranópolis/ RS.

Nos dias 09 e 10 de abril de 2025, realizou-se fiscalização do Sistema de Abastecimento de Água (SAA) e do Sistema de Esgotamento Sanitário (SES) da Corsan Aegea, localizada no município de Veranópolis/RS.

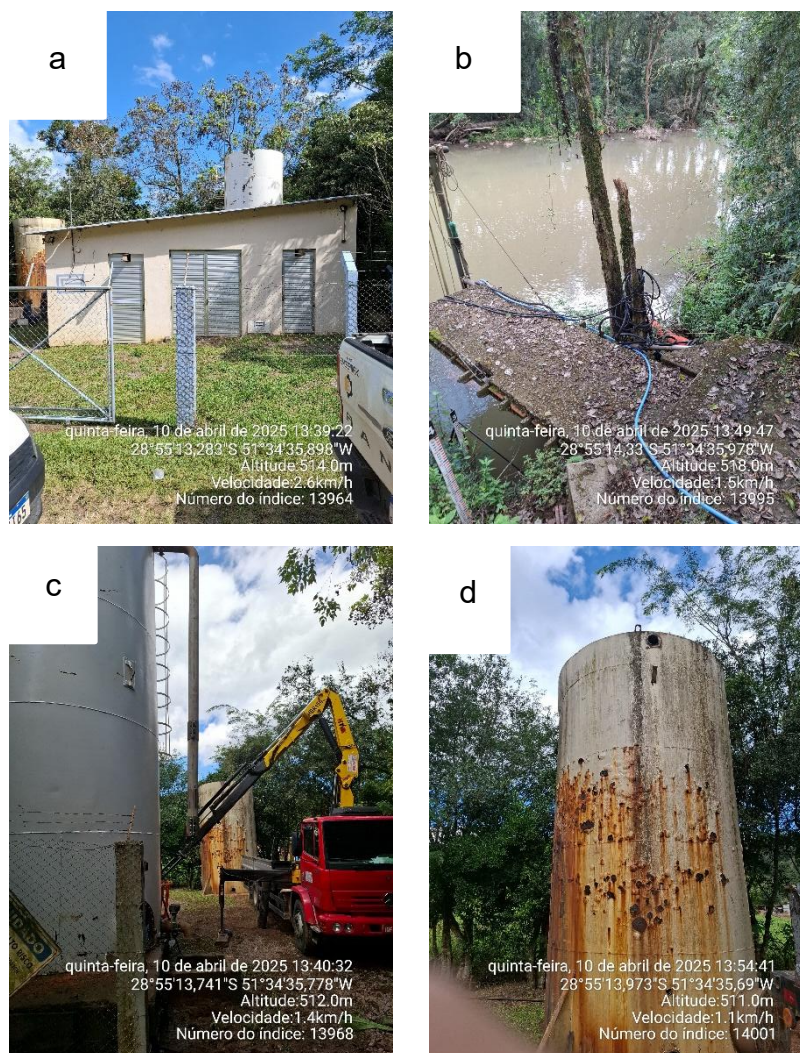
**Figura 01: Captação superficial de água bruta em Veranópolis. a) visão geral da entrada da área de captação; b) área de captação no manancial; c) reservatório novo instalado; d) reservatório substituído.**

A equipe de fiscalização da Agesan-RS acompanhou o processo de substituição do reservatório de água bruta instalado nas adjacências da captação superficial, acompanhando o processo de instalação da nova unidade de reservação, tempo de operação interrompida da ETA e níveis dos reservatórios de abastecimento de água tratada. Cumpre destacar que a EBAB possuía apenas uma bomba instalada e em operação.

Houve interrupção do fornecimento de água bruta à ETA no dia 09 de abril de 2025 por volta das 10h20 da manhã para iniciar a substituição do reservatório de água bruta. A operação da ETA foi retomada no mesmo dia, por volta das 19h30. Por meio da verificação dos níveis dos reservatórios e abastecimento de água tratada, verificou-se baixos níveis de reservação de água tratada, causando o aumento de reclamações de usuário por falta d'água por volta das 18h.

Embora, retomada operação da ETA ainda no dia 09 de abril de 2025, a conclusão da operação de substituição do reservatório de água bruta ocorreu no dia seguinte, no período da tarde. A figura 01 identifica a unidade de captação superficial:

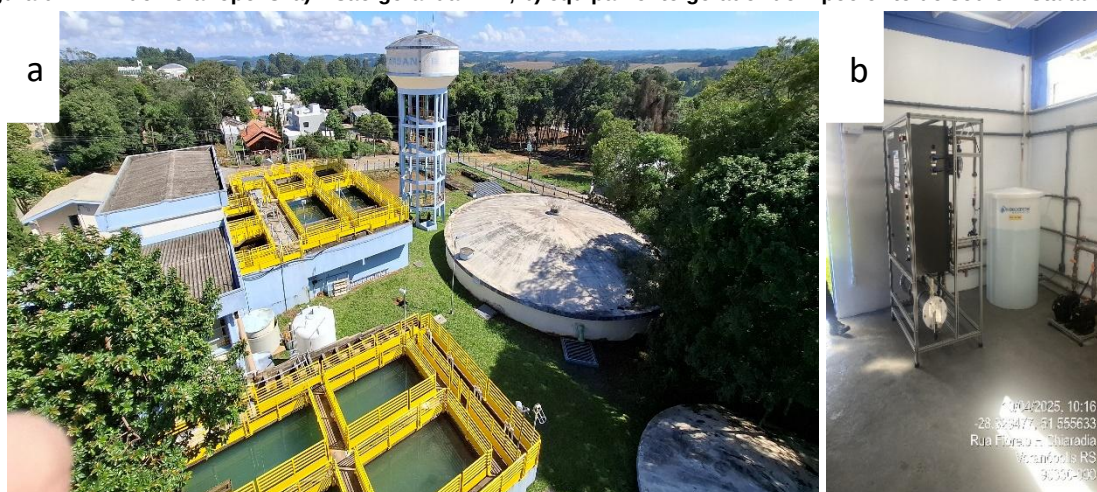
**Figura 02: ETA de Veranópolis. a) visão geral da ETA; b) equipamento gerador de hipoclorito de sódio instalado.**

A partir do dia 04 de abril de 2025, a ETA passou a contar com equipamento gerador de hipoclorito de sódio para utilizá-lo como agente desinfectante no tratamento de modo a substituir o uso de aplicação de cloro-gás. A geração de hipoclorito de sódio pelo equipamento se dá por meio da eletrólise de solução aquosa de cloreto de sódio (salmoura). No entanto, não foram apresentadas evidências de procedimento de manutenção preventiva e corretiva no equipamento em caso de avaria nele, bem como contrato de terceirização da manutenção deste. Tendo em vista a remoção dos cilindros de cloro-gás da ETA, possível avaria no equipamento gerador de hipoclorito de sódio representa risco ao SAA. A figura 02 identifica a área da ETA.

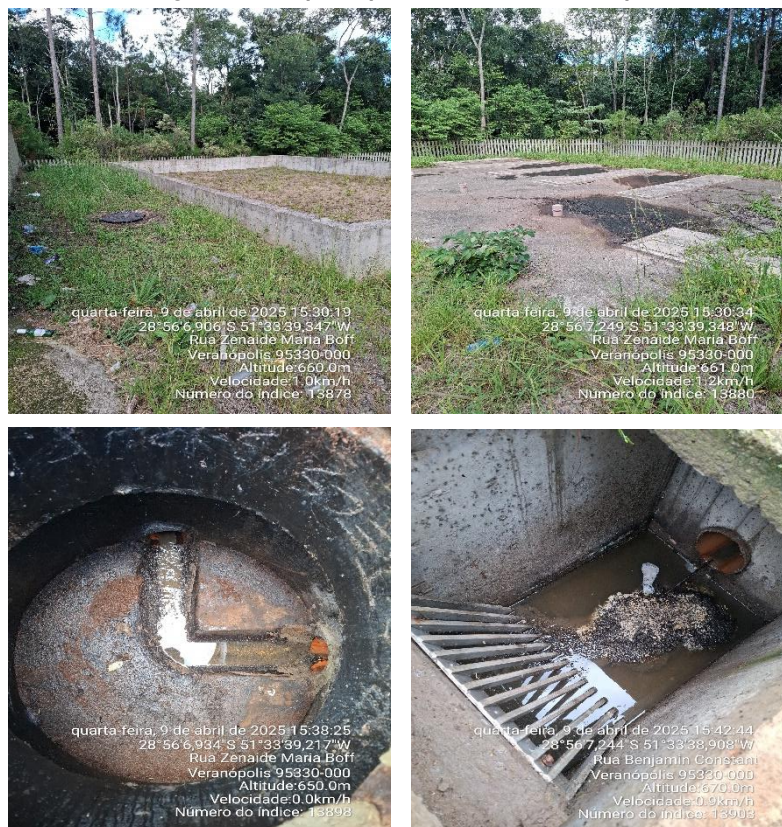
**Figura 03: Tanque Séptico Coletivo em Veranópolis.**

A equipe de fiscalização da Agesan-RS esteve nas estruturas do TSC a fim de verificar as condições de prestação de serviço, situação atual, existência de obstrução das redes, etc. Pode-se verificar que há fluxo baixo de efluente bruto chegando à unidade e também indícios de extravasamento das redes de esgoto da unidade. A figura 03 identifica a unidade:

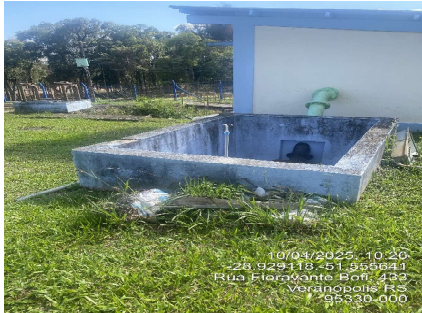
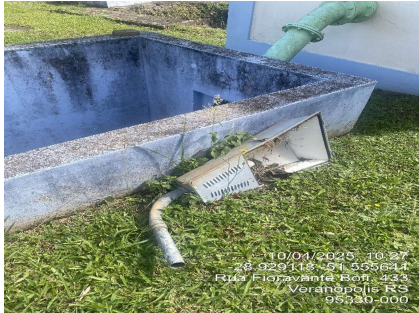
| NC | CÓDIGO DA NC | UNIDADE | ESTAÇÃO DE BOMBEAMENTO DE ÁGUA - EBAT 01 (na ETA) |
|---|---|---|---|
| 2 | A3.9 | CONSTATAÇÃO | Acúmulo de resíduos sólidos na área da EBA. |

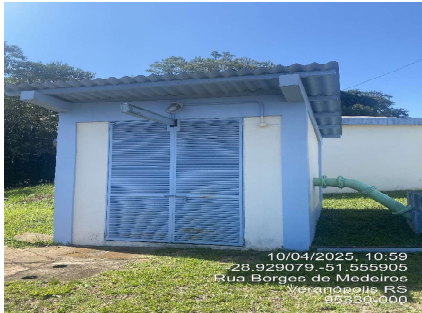
| NC | CÓDIGO DA NC | UNIDADE | ESTAÇÃO DE BOMBEAMENTO DE ÁGUA - EBAT 01 (Na ETA) |
|---|---|---|---|
| 3 | A3.10 | CONSTATAÇÃO | Ausência de mapa de risco ou outra técnica ou ferramenta na unidade. |

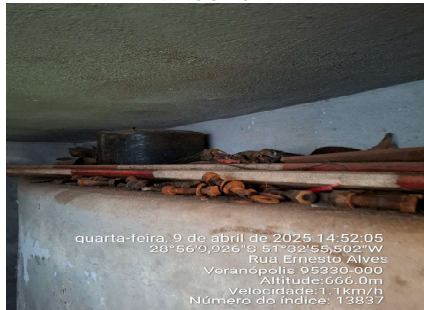
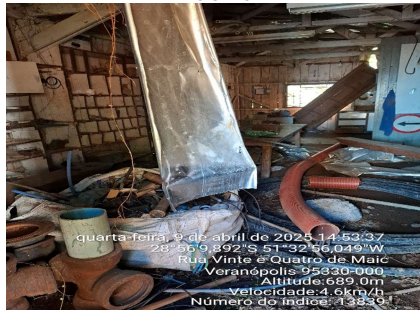
| NC | CÓDIGO DA NC | UNIDADE | ESTAÇÃO DE BOMBEAMENTO DE ÁGUA - EBAT 24 de maio (junto Booster 24 de maio) |
|---|---|---|---|
| 5 | A3.9 | CONSTATAÇÃO | Acúmulo de resíduos sólidos na área de bombeamento. |

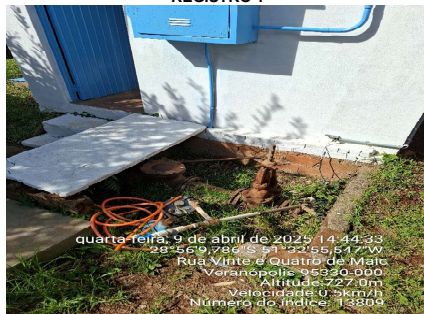
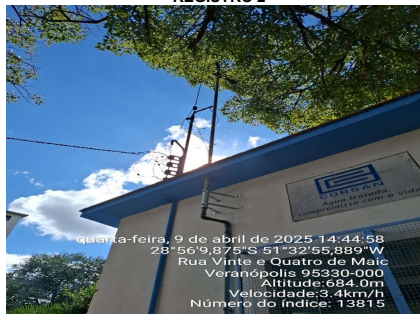
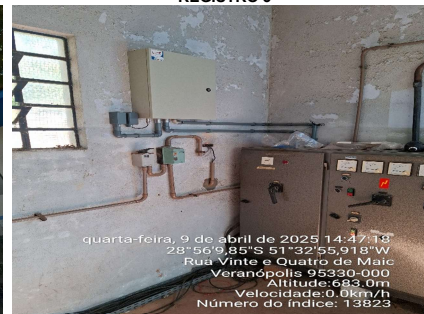
| NC | CÓDIGO DA NC | UNIDADE | ESTAÇÃO DE BOMBEAMENTO DE ÁGUA - EBAT 24 de maio (junto Booster 24 de maio) |
|---|---|---|---|
| 6 | A3.10 | CONSTATAÇÃO | Ausência de mapa de risco ou outra técnica ou ferramenta no local. |

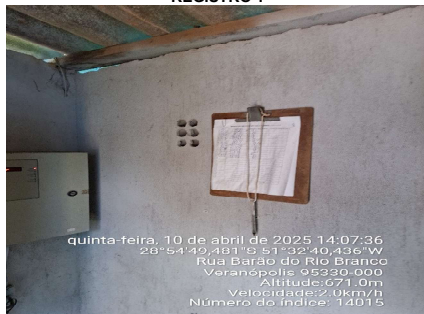
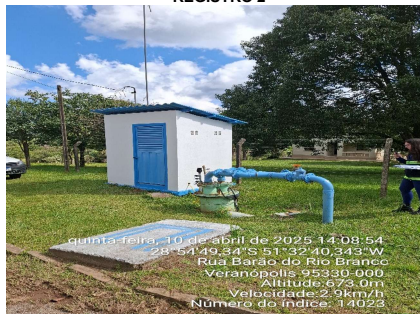
| NC | CÓDIGO DA NC | UNIDADE | ESTAÇÃO DE BOMBEAMENTO DE ÁGUA - Booster Vila Flores |
|---|---|---|---|
| 9 | A3.9 | CONSTATAÇÃO | Ausência de mapa de risco ou outra técnica ou ferramenta no local. |

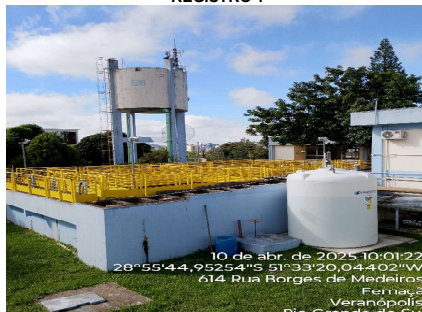
| NC | CÓDIGO DA NC | UNIDADE | ESTAÇÃO DE TRATAMENTO DE ÁGUA |
|---|---|---|---|
| 11 | A4.17 | CONSTATAÇÃO | Ausência de bacia de contenção para o reservatório de hipoclorito de sódio. |
| GRUPO | PRAZO | NÃO CONFORMIDADE | Inexistência de bacia de contenção ou bacia de contenção permite vazamentos. |

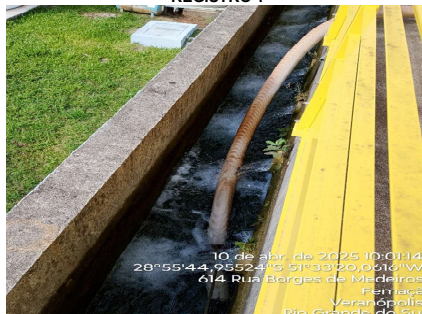
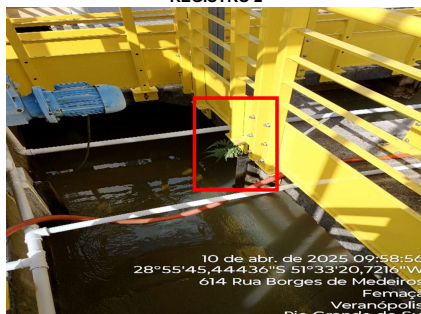
| NC | CÓDIGO DA NC | UNIDADE | ESTAÇÃO DE TRATAMENTO DE ÁGUA |
|---|---|---|---|
| 12 | A4.17 | CONSTATAÇÃO | Vegetação no filtro. |

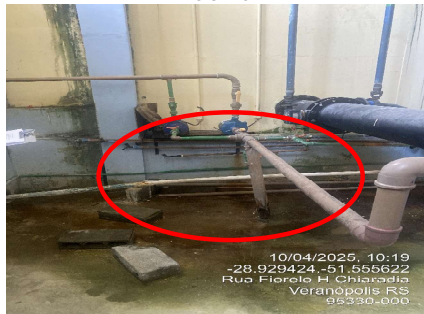
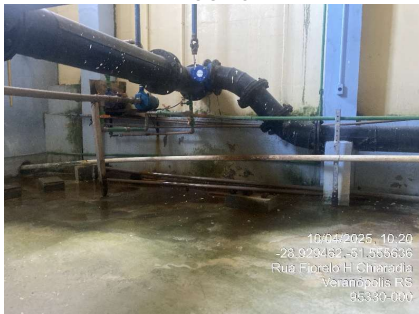
| NC | CÓDIGO DA NC | UNIDADE | ESTAÇÃO DE TRATAMENTO DE ÁGUA |
|---|---|---|---|
| 13 | A4.17 | CONSTATAÇÃO | Vazamento na bomba na área de dosagem de cloro. |

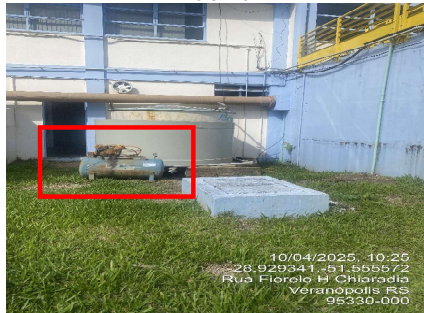
| NC | CÓDIGO DA NC | UNIDADE | ESTAÇÃO DE TRATAMENTO DE ÁGUA |
|---|---|---|---|
| 14 | A4.17 | CONSTATAÇÃO | Equipamento compressor de ar armazenando em local sem cobertura e sem piso impermeabilizado. |
| 2 | 90 dias | OBSERVAÇÃO | Equipamento possui tanque de óleo armazenado. |

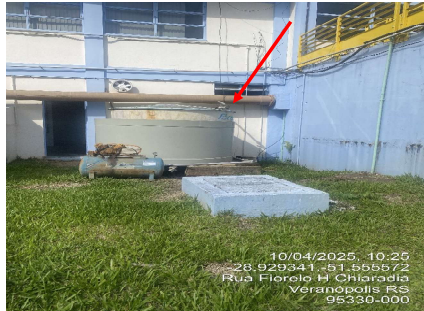
| NC | CÓDIGO DA NC | UNIDADE | ESTAÇÃO DE TRATAMENTO DE ÁGUA |
|---|---|---|---|
| 15 | A4.17 | CONSTATAÇÃO | Tanque de produto químico sem identificação. |

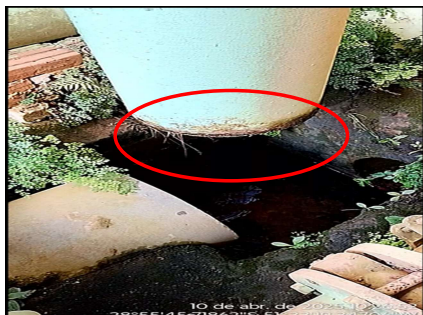
| NC | CÓDIGO DA NC | UNIDADE | ESTAÇÃO DE TRATAMENTO DE ÁGUA |
|---|---|---|---|
| 17 | A4.17 | CONSTATAÇÃO | Vazamento constante em tubulação de expurgo dentro da ETA. |
| 2 | 365 dias | OBSERVAÇÃO | Nas adjacências da casa de armazenamento de cloro gás. Elaborado filmagem. |

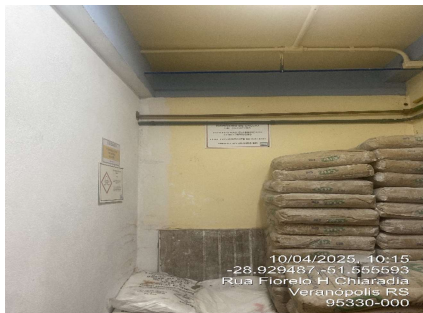
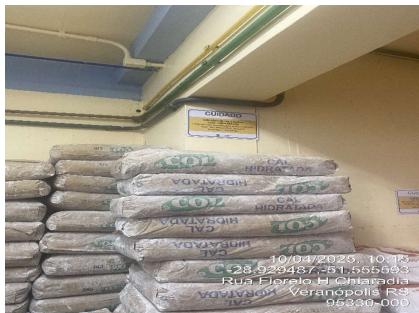
| NC | CÓDIGO DA NC | UNIDADE | ESTAÇÃO DE TRATAMENTO DE ÁGUA |
|---|---|---|---|
| 18 | A4.20 | CONSTATAÇÃO | Produtos químicos armazenados em altura acima de 1,80 metros. |

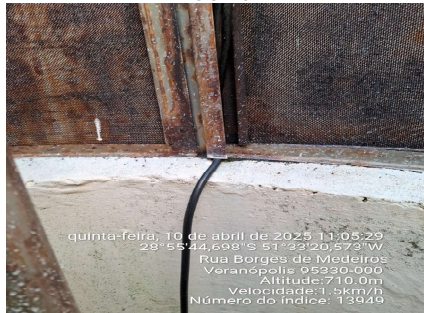
| NC | CÓDIGO DA NC | UNIDADE | RESERVATÓRIO - R04 (elevado - perto da EBAT da ETA) |
|---|---|---|---|
| 29 | A5.5 | CONSTATAÇÃO | Ausência de dispositivo de travamento da tela de proteção contra entrada de agentes externos. |

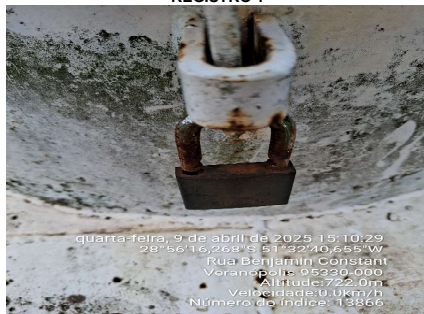
| NC | CÓDIGO DA NC | UNIDADE | RESERVATÓRIO - R-08 (elevado) |
|---|---|---|---|
| 33 | A5.5 | CONSTATAÇÃO | Cadeado corroido no topo do reservatório, não sendo possível abri-lo. |
