RELATÓRIO TÉCNICO DE FISCALIZAÇÃO N. 771/2025 – RTF

Fiscalização regular no Sistema de Abastecimento de Água e Sistema de Esgotamento Sanitário de Campos Borges/RS.

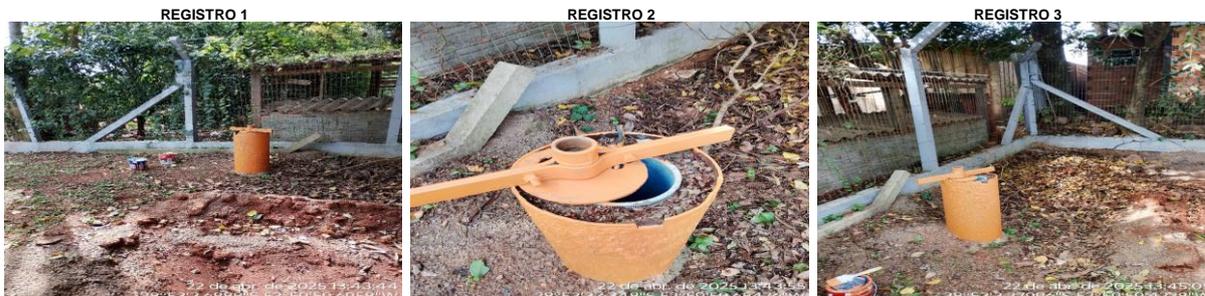
NC	CÓDIGO DA NC	UNIDADE	Poço CBO 04 desativado
1	A2.1	CONSTATAÇÃO	Inexistência de placa de identificação da área da captação.
GRUPO	PRAZO	NÃO CONFORMIDADE	Inexistência de placa de identificação da área da captação.
2	365 dias	OBSERVAÇÃO	-

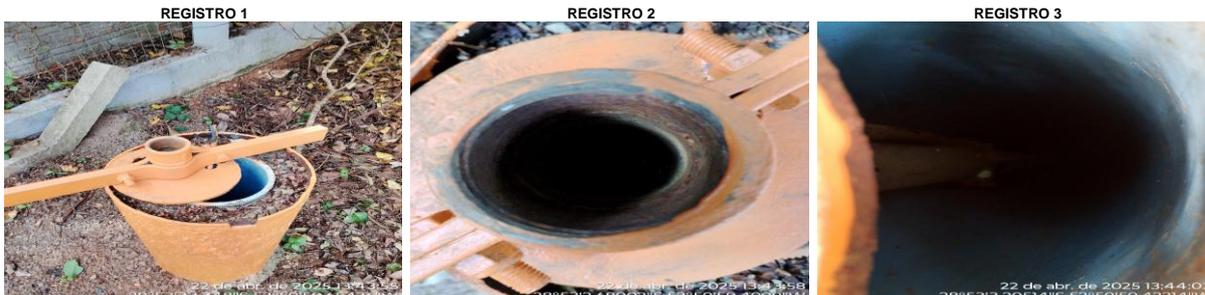
NC	CÓDIGO DA NC	UNIDADE	Poço CBO 04 desativado
2	A2.12	CONSTATAÇÃO	A tampa do poço não protege de contaminações superficiais, pois apresenta-se aberta e com orifícios desprotegidos.
GRUPO	PRAZO	NÃO CONFORMIDADE	A tampa do poço não protege de contaminações superficiais.
2	180 dias	OBSERVAÇÃO	-

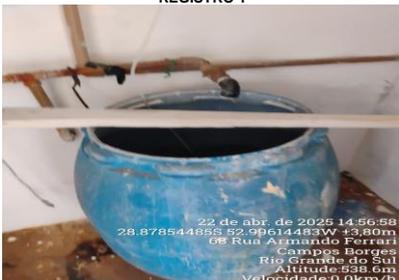
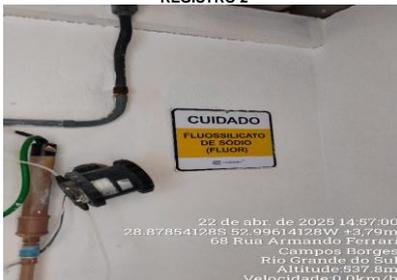
NC	CÓDIGO DA NC	UNIDADE	Poço CBO 05
4	A2.20	CONSTATAÇÃO	Tina de preparação de solução de fluossilicato sem tampa, possibilitando a entrada de contaminantes.
GRUPO	PRAZO	NÃO CONFORMIDADE	Armazenamento inadequado de produtos químicos.
2	90 dias	OBSERVAÇÃO	-

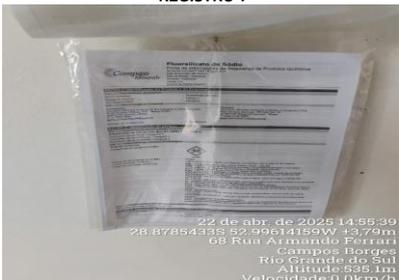
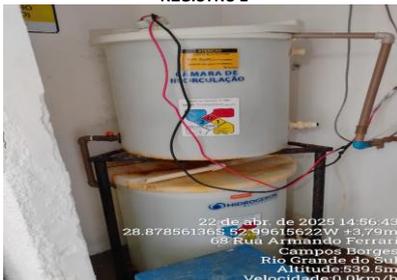
NC	CÓDIGO DA NC	UNIDADE	Poço CBO 05
5	A2.22	CONSTATAÇÃO	As FISPQs dos insumos de tratamento não estão disponíveis na unidade, ausência da fispq do hipoclorito gerado.
GRUPO	PRAZO	NÃO CONFORMIDADE	Não proporcionar a segurança das edificações e dos operadores.
2	180 dias	OBSERVAÇÃO	-

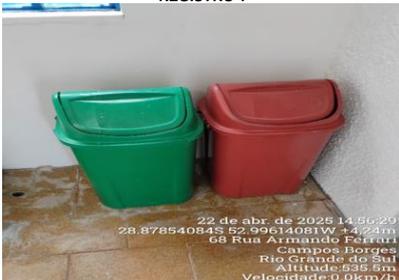
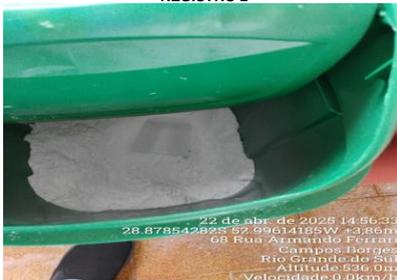
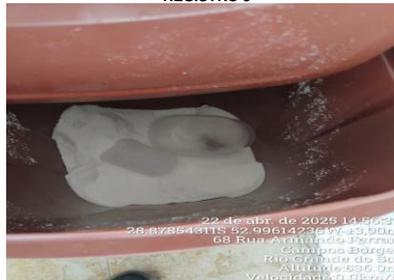
NC	CÓDIGO DA NC	UNIDADE	Poço CBO 05
6	A2.20	CONSTATAÇÃO	Insumos utilizados para o tratamento acondicionados em recipientes para acondicionamento de resíduos sólidos, não apresentando vedação adequada para prevenir a entrada de umidade, insetos e outros potenciais contaminantes.
GRUPO	PRAZO	NÃO CONFORMIDADE	Armazenamento inadequado de produtos químicos.
2	90 dias	OBSERVAÇÃO	-

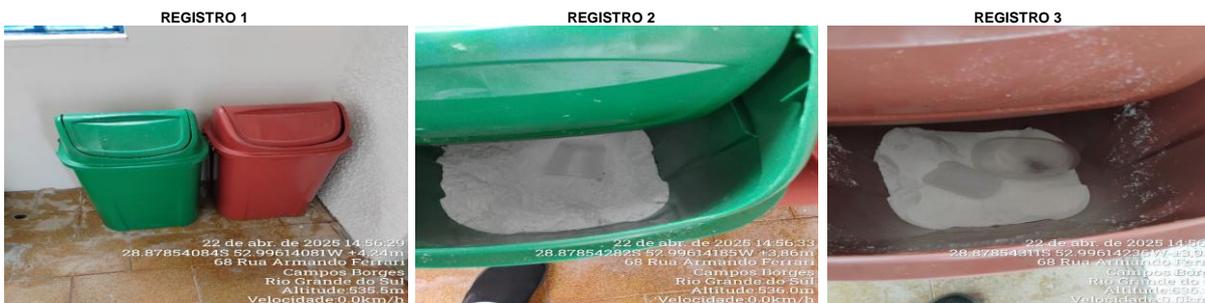
NC	CÓDIGO DA NC	UNIDADE	Poço CBO 05
7	A2.20	CONSTATAÇÃO	Acondicionadores de produtos químicos sem identificação do nome do produto, lote e validade. Cloreto de sódio e fluossilicato de sódio.
GRUPO	PRAZO	NÃO CONFORMIDADE	Falta de identificação de produtos químicos.
2	90 dias	OBSERVAÇÃO	-

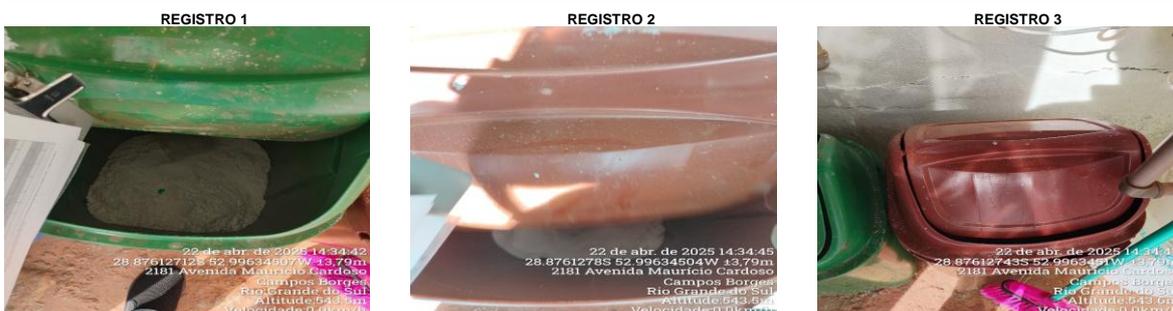
NC	CÓDIGO DA NC	UNIDADE	Poço CBO 07
9	A2.20	CONSTATAÇÃO	Acondicionadores de produtos químicos sem identificação do nome do produto, lote e validade. Cloreto de sódio e fluossilicato de sódio.
GRUPO	PRAZO	NÃO CONFORMIDADE	Falta de identificação de produtos químicos.
2	90 dias	OBSERVAÇÃO	-

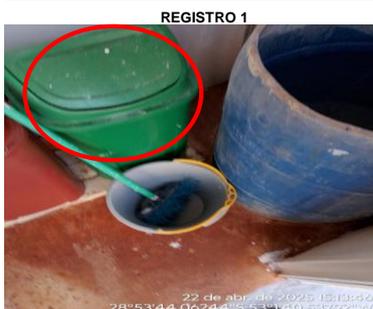
NC	CÓDIGO DA NC	UNIDADE	Poço CBO 09
11	A2.20	CONSTATAÇÃO	Acondicionadores de produtos químicos sem identificação do nome do produto, lote e validade. Cloreto de sódio e fluossilicato de sódio.
GRUPO	PRAZO	NÃO CONFORMIDADE	Falta de identificação de produtos químicos.
2	90 dias	OBSERVAÇÃO	-

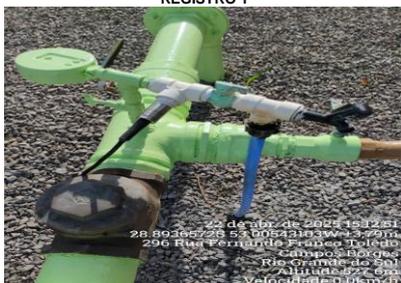
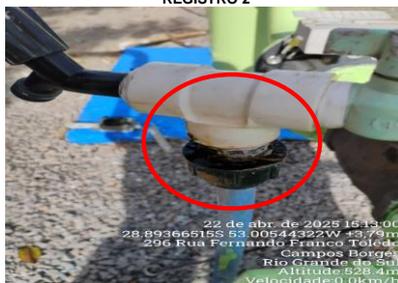
NC	CÓDIGO DA NC	UNIDADE	POÇO CBO 09
13	A2.14	CONSTATAÇÃO	Vazamento aparente em tubulação do poço.
GRUPO	PRAZO	NÃO CONFORMIDADE	Perda de água e/ou não executar redução de perdas.
2	365 dias	OBSERVAÇÃO	-

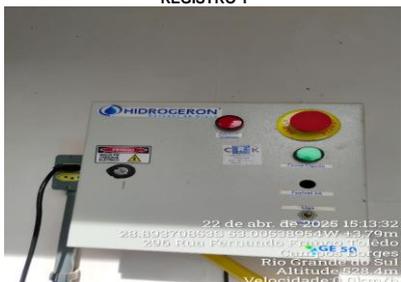
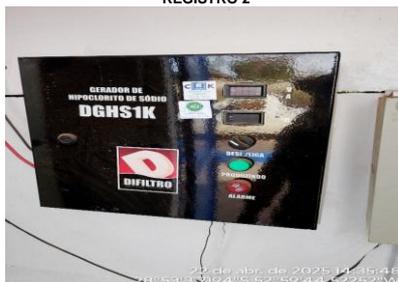
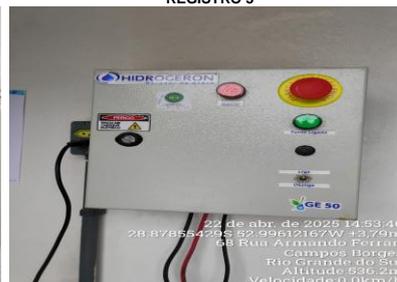
NC	CÓDIGO DA NC	UNIDADE	POÇOS
14	-	CONSTATAÇÃO	Não foi apresentado procedimento que indique a periodicidade das manutenções dos equipamentos de geração de hipoclorito nos poços. Há etiqueta da última manutenção, mas não há indicação da data de realização da próxima.
GRUPO	PRAZO	NÃO CONFORMIDADE	Deixar de prestar informações ao órgão fiscalizatório.
2	90 dias	OBSERVAÇÃO	Registro 1 - poço 9, registro 2 - poço 7, registro 3 - poço 5

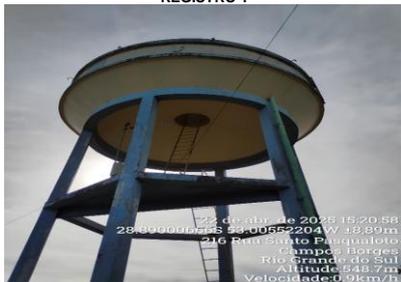
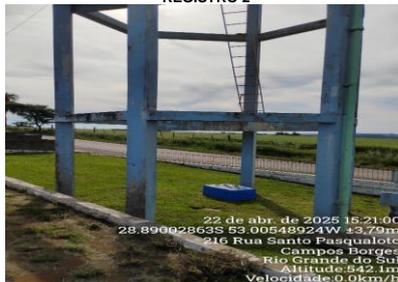
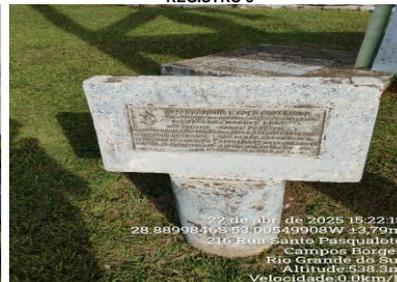
NC	CÓDIGO DA NC	UNIDADE	RESERVATÓRIO R01
15	A5.1	CONSTATAÇÃO	Inexistência de placa de identificação, ou outra solução para identificação do reservatório.
GRUPO	PRAZO	NÃO CONFORMIDADE	Inexistência de placa de identificação do reservatório.
2	365 dias	OBSERVAÇÃO	-

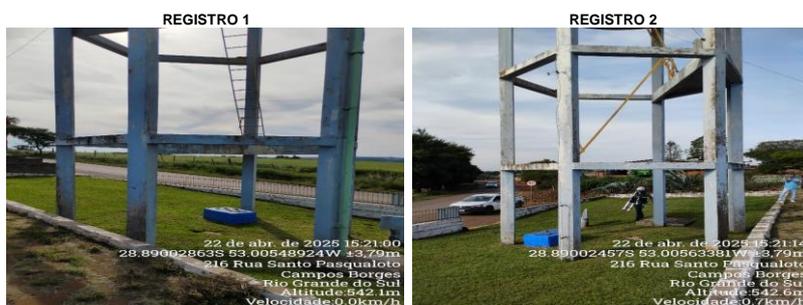
NC	CÓDIGO DA NC	UNIDADE	Reservatório R01
16	A5.2	CONSTATAÇÃO	Área do reservatório não está cercada.
GRUPO	PRAZO	NÃO CONFORMIDADE	Não isolar a área dando condição ao acesso de pessoas não-autorizadas e sem garantir bom estado de limpeza do local.
2	365 dias	OBSERVAÇÃO	-

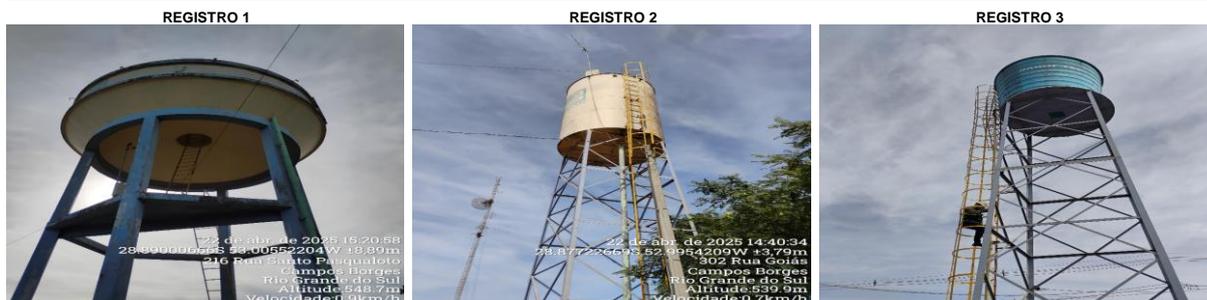
NC	CÓDIGO DA NC	UNIDADE	Reservatórios
17	A5.18	CONSTATAÇÃO	Unidade não apresenta mapa de risco ou outra técnica ou ferramenta apropriada referente a saúde e segurança do trabalho.
GRUPO	PRAZO	NÃO CONFORMIDADE	Não proporcionar a segurança das edificações e dos operadores.
2	180 dias	OBSERVAÇÃO	R01, R02, R03

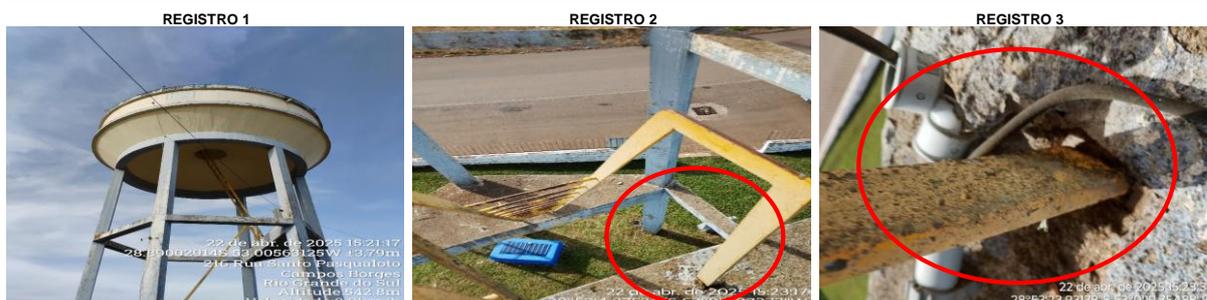
NC	CÓDIGO DA NC	UNIDADE	Reservatório R01
18	A5.17	CONSTATAÇÃO	Sinais de oxidação na estrutura de apoio da escada.
GRUPO	PRAZO	NÃO CONFORMIDADE	Falta de conservação e manutenção preventiva de unidade.
2	365 dias	OBSERVAÇÃO	-

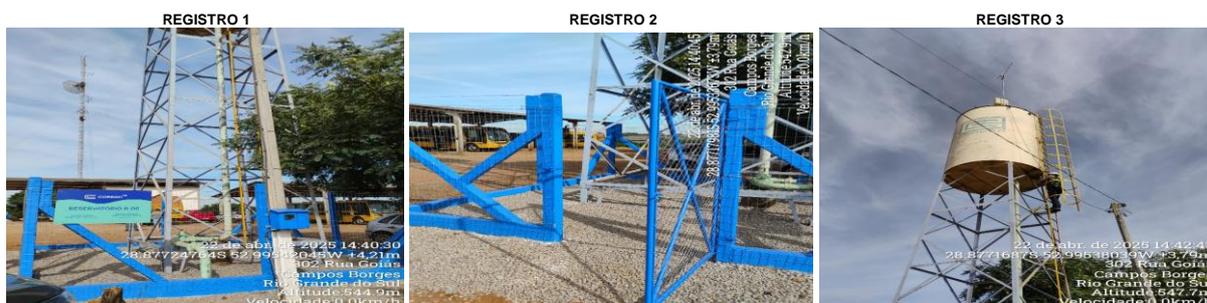
NC	CÓDIGO DA NC	UNIDADE	Reservatório R02
19	A5.2	CONSTATAÇÃO	Portão de acesso com dispositivo de travamento ausente, possibilitando a entrada de terceiros não autorizados.
GRUPO	PRAZO	NÃO CONFORMIDADE	Não isolar a área dando condição ao acesso de pessoas não-autorizadas e sem garantir bom estado de limpeza do local.
2	365 dias	OBSERVAÇÃO	-

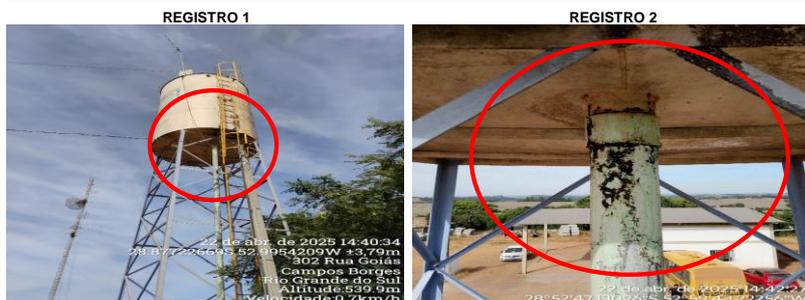
NC	CÓDIGO DA NC	UNIDADE	Reservatório R02
20	A5.3	CONSTATAÇÃO	Vazamento aparente em conexão com a tubulação de alimentação do reservatório.
GRUPO	PRAZO	NÃO CONFORMIDADE	Perda de água e/ou não executar redução de perdas.
2	365 dias	OBSERVAÇÃO	-

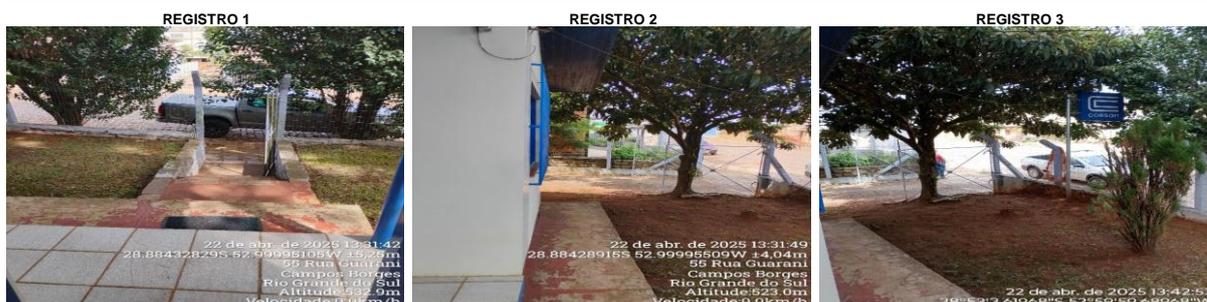
NC	CÓDIGO DA NC	UNIDADE	Comercial
21	AE1.10	CONSTATAÇÃO	Ausência ou rampa de acesso com inclinação dificultando acesso à cadeirantes.
GRUPO	PRAZO	NÃO CONFORMIDADE	Condições não apropriadas para acessibilidade do público.
2	365 dias	OBSERVAÇÃO	-

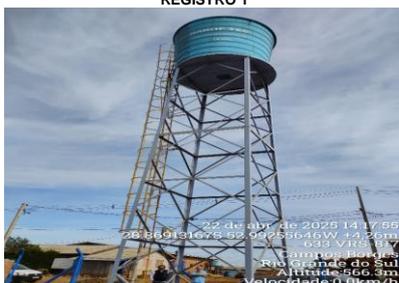
NC	CÓDIGO DA NC	UNIDADE	Reservatório R03
22	A5.11	CONSTATAÇÃO	Ausência de laudo de limpeza do reservatório nos últimos doze meses.
GRUPO	PRAZO	NÃO CONFORMIDADE	Deixar de prestar informações ao órgão fiscalizatório.
2	90 dias	OBSERVAÇÃO	-

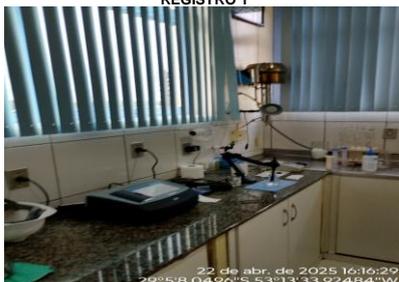
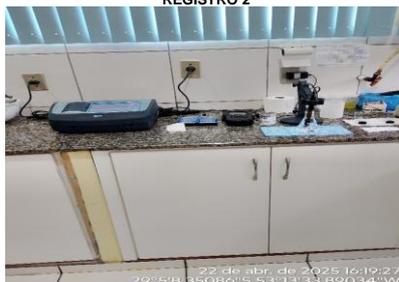
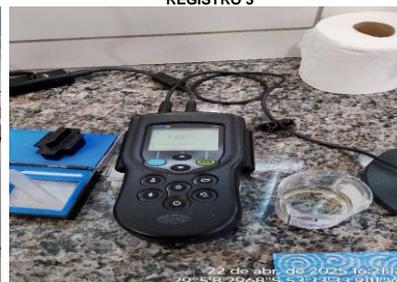
NC	CÓDIGO DA NC	UNIDADE	Laboratório poços Salto do Jacuí
23	A6.4	CONSTATAÇÃO	Ausência de evidência de calibração dos equipamentos de mensuração de cloro, flúor, pH, turbidímetro, cor.
GRUPO	PRAZO	NÃO CONFORMIDADE	Ausência de evidência de calibração dos equipamentos.
2	90 dias	OBSERVAÇÃO	Não há calibração periódica, realizada por órgão ou setor acreditado para realização do procedimento.

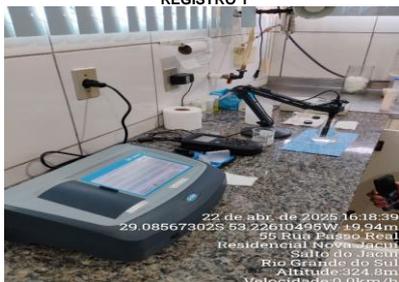
NC	CÓDIGO DA NC	UNIDADE	Laboratório poços Salto do Jacuí
24	A6.3	CONSTATAÇÃO	Ausência de registros de aferição do equipamento de mensuração de cloro.
GRUPO	PRAZO	NÃO CONFORMIDADE	Ausência de evidência de calibração dos equipamentos.
2	90 dias	OBSERVAÇÃO	Não há registros da verificação periódica realizada pelos operadores.

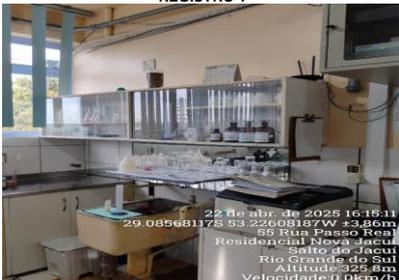
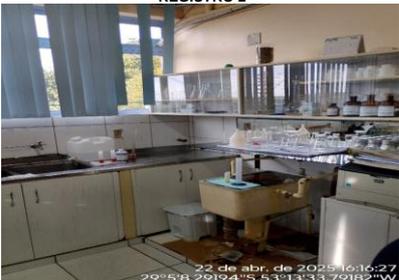
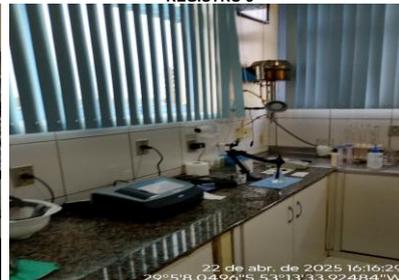
NC	CÓDIGO DA NC	UNIDADE	Laboratório poços Salto do Jacuí
25	A6.5	CONSTATAÇÃO	Ausência de lavas olhos e chuveiro de emergência no mesmo piso do laboratório.
GRUPO	PRAZO	NÃO CONFORMIDADE	Não proporcionar a segurança das edificações e dos operadores.
2	365 dias	OBSERVAÇÃO	-

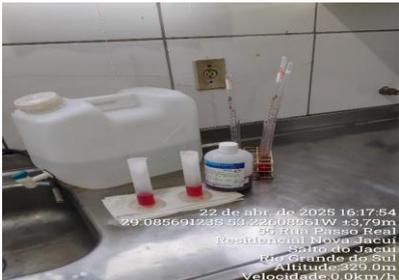
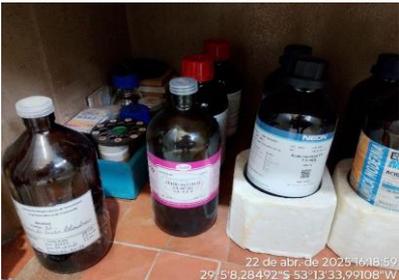
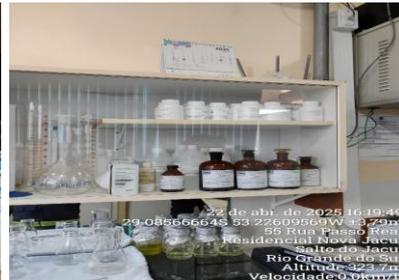
NC	CÓDIGO DA NC	UNIDADE	Laboratório poços Salto do Jacuí
26	A6.10	CONSTATAÇÃO	Resíduos líquidos resultante das análises laboratoriais são descartados na pia.
GRUPO	PRAZO	NÃO CONFORMIDADE	Acúmulo de resíduos em local inapropriado e/ou armazenamento inadequado.
2	90 dias	OBSERVAÇÃO	Laboratório descarta na pia solução contendo substância perigosa, SPANDS+Arsenito de sódio.

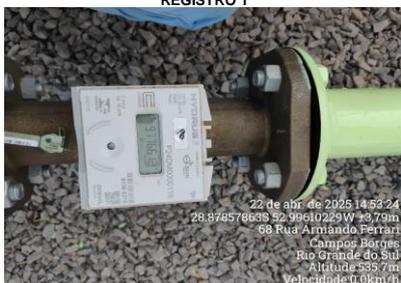
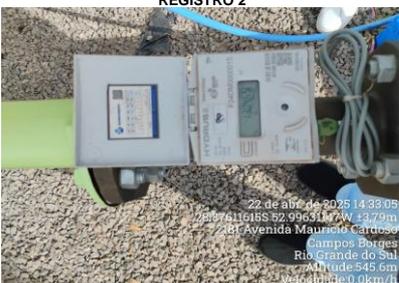
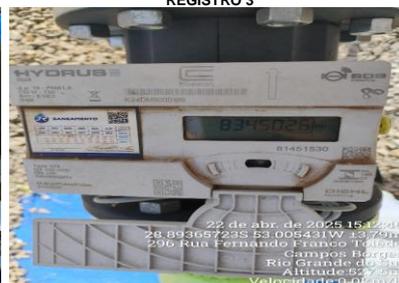
NC	CÓDIGO DA NC	UNIDADE	Comercial
33	AE.1.1	CONSTATAÇÃO	Não apresentar evidência de planejamento da alegada troca ou aferição de macromedidores localizados no SAA de Campos Borges.
GRUPO	PRAZO	NÃO CONFORMIDADE	Deixar de prestar informações ao órgão fiscalizador.
2	90 dias	OBSERVAÇÃO	Registro 1 - CBO 05; Registro 2 - CBO 07; Registro 3 - CBO 09

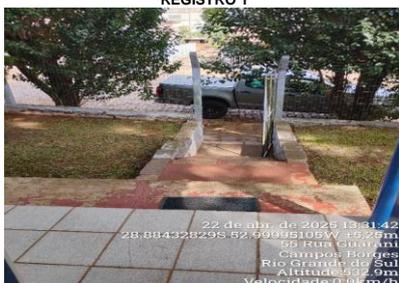
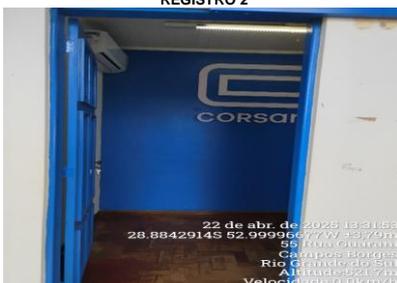
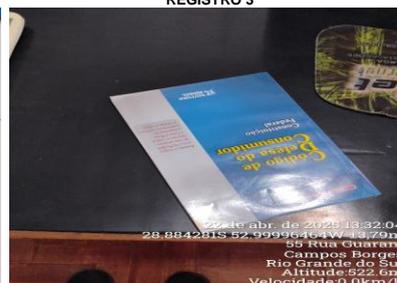
NC	CÓDIGO DA NC	UNIDADE	Comercial
34	AE1.10	CONSTATAÇÃO	Não expor em local visível aos usuários cópia do RSAE/AGESAN-RS.
GRUPO	PRAZO	NÃO CONFORMIDADE	Não expor em local visível aos usuários cópia do RSAE/AGESAN-RS.
1	90 dias	OBSERVAÇÃO	-

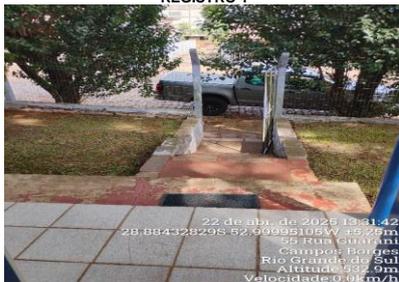
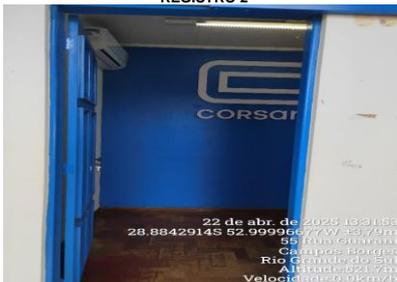
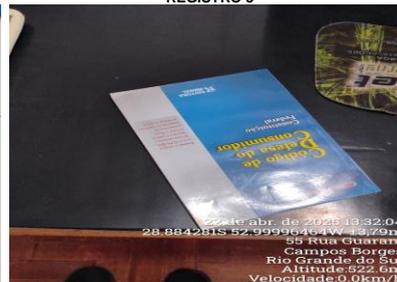
NC	CÓDIGO DA NC	UNIDADE	Comercial
35	AE1.9	CONSTATAÇÃO	Ausência de cópia da Carta de Serviços da CORSAN.
GRUPO	PRAZO	NÃO CONFORMIDADE	Não expor em local visível aos usuários a carta de serviços da CORSAN.
1	90 dias	OBSERVAÇÃO	-

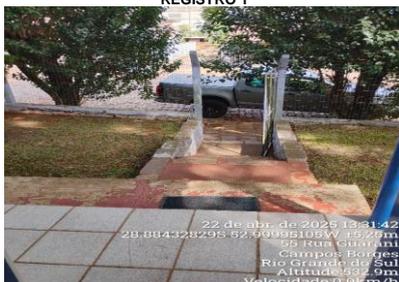
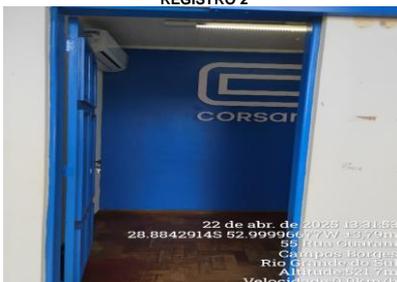
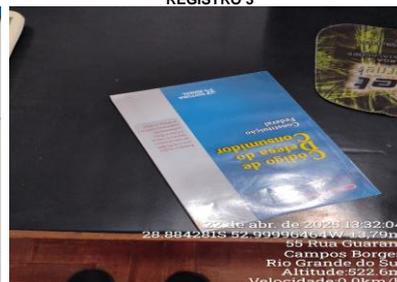
NC	CÓDIGO DA NC	UNIDADE	Comercial
36	AE1.11	CONSTATAÇÃO	Ausência de tabela com as tarifas vigentes.
GRUPO	PRAZO	NÃO CONFORMIDADE	Não expor em local visível aos usuários a tabela com as tarifas vigentes.
2	90 dias	OBSERVAÇÃO	-
