## REGULAÇÃO

### RELATÓRIO TÉCNICO DE FISCALIZAÇÃO N. 772/2025 – RTF

**Fiscalização regular no Sistema de Abastecimento de Água e Sistema de Esgotamento Sanitário de Fontoura Xavier/RS.**

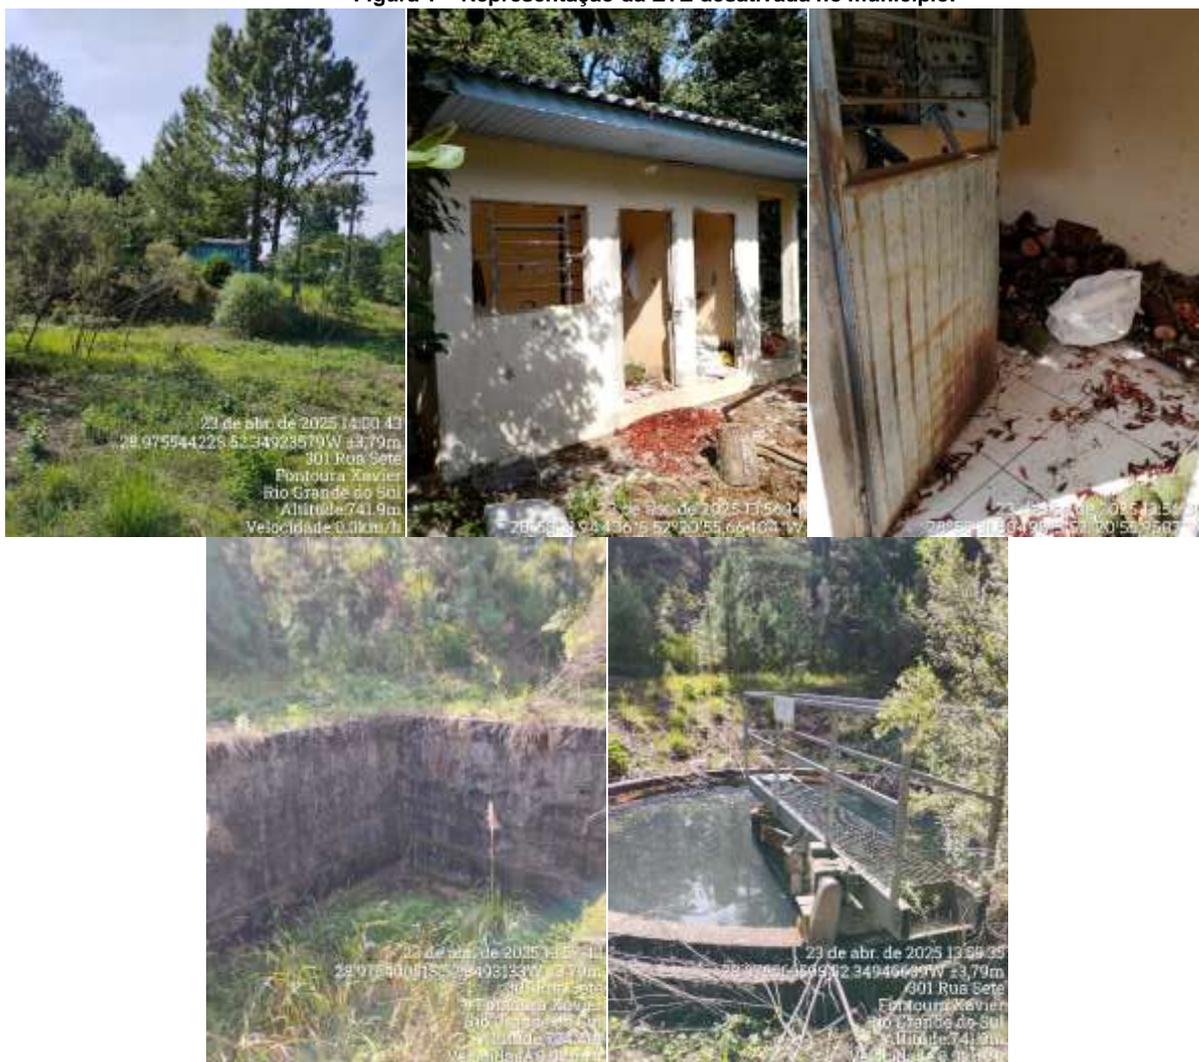
Figura 1 – Representação da ETE desativada no município.

Contudo há no município uma Estação de tratamento de efluentes (ETE) localizada em uma via perpendicular a Avenida 25 de Abril (latitude: -28.975262°, longitude: -52.348966°). A unidade está desativada, representada na Figura 1, com conflito de responsabilidade de operação entre o ente titular e o prestador de serviços. Observou-se que a unidade está parcialmente ocupada por indivíduos, utilizando as estruturas para fins domiciliares, bem como apresenta risco de proliferação de vetores, e risco de acidentes para pessoas que eventualmente acessarem a área.

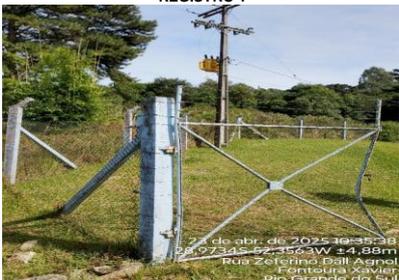
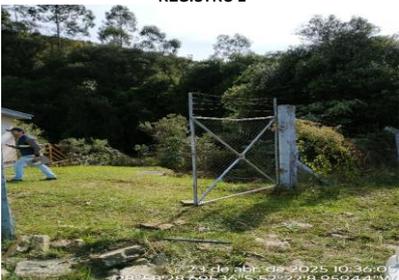
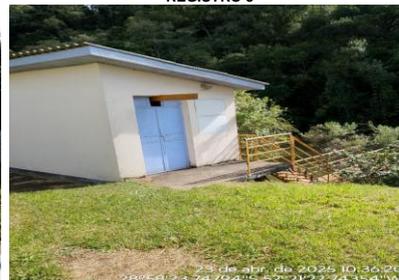
NC	CÓDIGO DA NC	UNIDADE	Captação superficial Arroio Pedras Brancas
1	A1.2	<b>CONSTATAÇÃO</b>	Portão de acesso a unidade danificado, possibilitando o acesso de terceiros não autorizados.
<b>GRUPO</b>	<b>PRAZO</b>	<b>NÃO CONFORMIDADE</b>	Não isolar a área dando condição ao acesso de pessoas não-autorizadas e sem garantir bom estado de limpeza do local.
2	365 dias	<b>OBSERVAÇÃO</b>	-

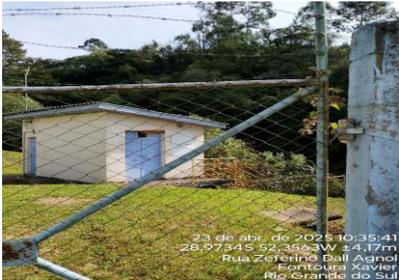
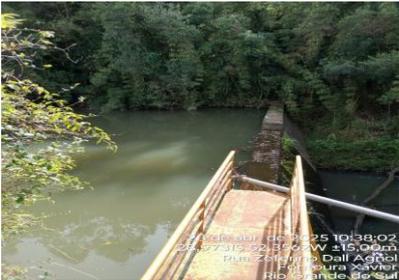
NC	CÓDIGO DA NC	UNIDADE	Captação superficial Arroio Pedras Brancas
2	A1.3	<b>CONSTATAÇÃO</b>	Não apresentar outorga de bombeamento de água vigente ou documento equivalente.
<b>GRUPO</b>	<b>PRAZO</b>	<b>NÃO CONFORMIDADE</b>	Deixar de prestar informações ao órgão fiscalizatório.
2	90 dias	<b>OBSERVAÇÃO</b>	-

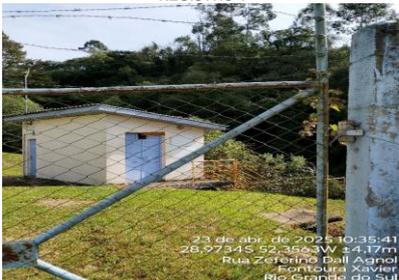
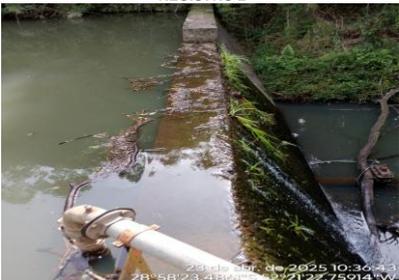
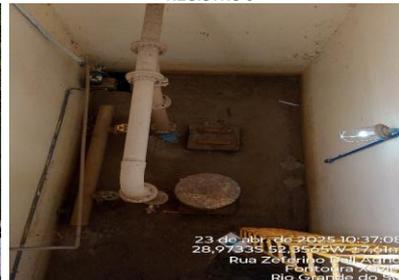
NC	CÓDIGO DA NC	UNIDADE	Captação superficial Arroio Pedras Brancas
3	A1.7	<b>CONSTATAÇÃO</b>	Ausência de macromedidor na captação para mensuração de vazão e volume de água captado, impossibilitar o controle preciso da captação de água pelo órgão gestor de recursos hídricos e órgão regulador.
<b>GRUPO</b>	<b>PRAZO</b>	<b>NÃO CONFORMIDADE</b>	Não operar os sistemas de abastecimento de água com a instalação de macromedição adequada.
2	365 dias	<b>OBSERVAÇÃO</b>	-

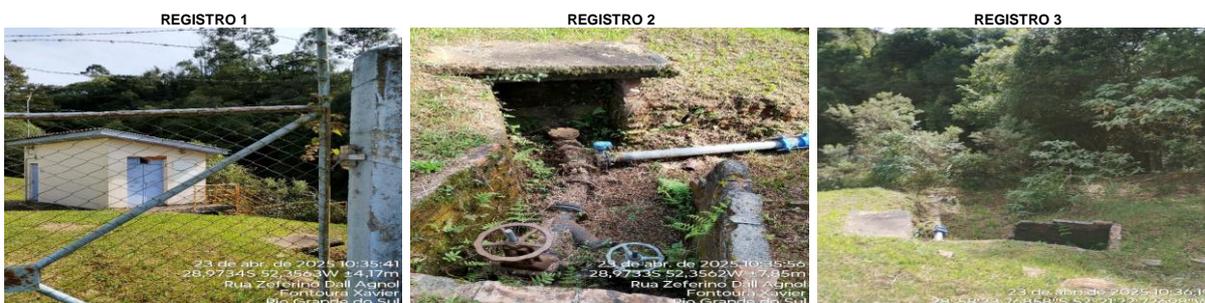
<b>NC</b>	<b>CÓDIGO DA NC</b>	<b>UNIDADE</b>	Captação superficial Arroio Pedras Brancas
4	A1.13	<b>CONSTATAÇÃO</b>	Ausência de dispositivo de proteção contra quedas sobre câmaras de registros de manobra.
<b>GRUPO</b>	<b>PRAZO</b>	<b>NÃO CONFORMIDADE</b>	Não proporcionar a segurança das edificações e dos operadores.
2	365 dias	<b>OBSERVAÇÃO</b>	-

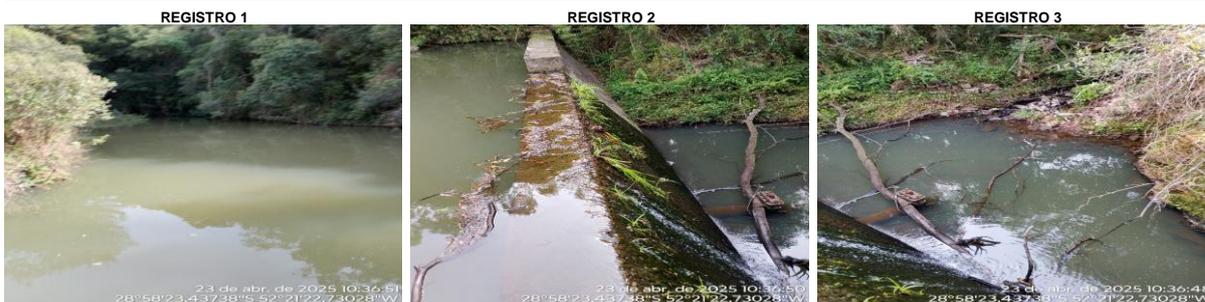
<b>NC</b>	<b>CÓDIGO DA NC</b>	<b>UNIDADE</b>	Captação superficial Arroio Pedras Brancas
5	A1.19	<b>CONSTATAÇÃO</b>	Não apresentar outorga do barramento do curso d'água vigente ou documento equivalente.
<b>GRUPO</b>	<b>PRAZO</b>	<b>NÃO CONFORMIDADE</b>	Deixar de prestar informações ao órgão fiscalizatório.
2	90 dias	<b>OBSERVAÇÃO</b>	Registro 1 - montante; Registro 2 - barramento; Registro 3 - jusante

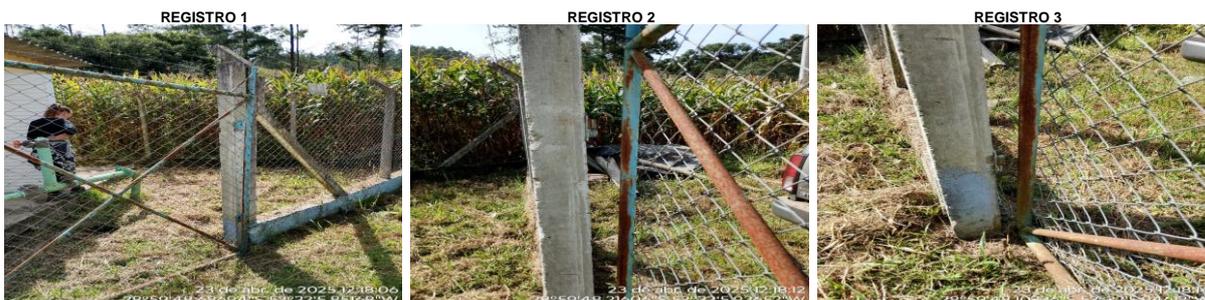
<b>NC</b>	<b>CÓDIGO DA NC</b>	<b>UNIDADE</b>	Poço PCO 01 (antigo FXA 01)
6	A2.2	<b>CONSTATAÇÃO</b>	Portão de acesso a área do poço danificada, possibilitando acesso a terceiros não autorizados.
<b>GRUPO</b>	<b>PRAZO</b>	<b>NÃO CONFORMIDADE</b>	Não isolar a área dando condição ao acesso de pessoas não-autorizadas e sem garantir bom estado de limpeza do local.
2	365 dias	<b>OBSERVAÇÃO</b>	-

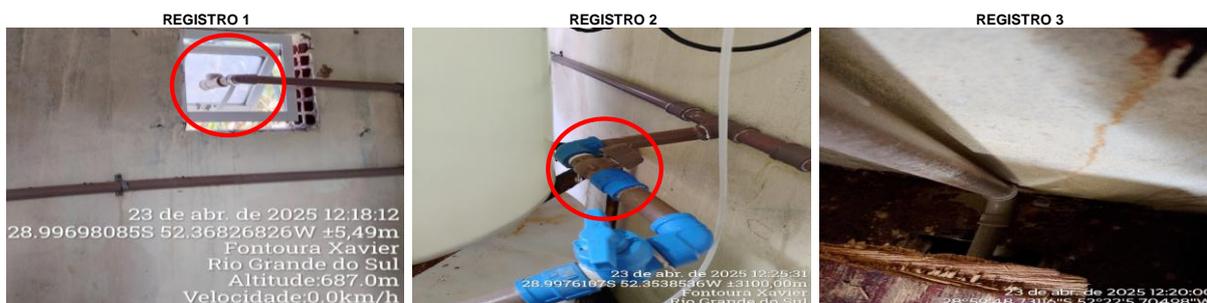
<b>NC</b>	<b>CÓDIGO DA NC</b>	<b>UNIDADE</b>	Poço PCO 01 (antigo FXA 01)
7	A2.14	<b>CONSTATAÇÃO</b>	Vazamento de água no sistema de dosagem de químicos.
<b>GRUPO</b>	<b>PRAZO</b>	<b>NÃO CONFORMIDADE</b>	Perda de água e/ou não executar redução de perdas.
2	365 dias	<b>OBSERVAÇÃO</b>	-

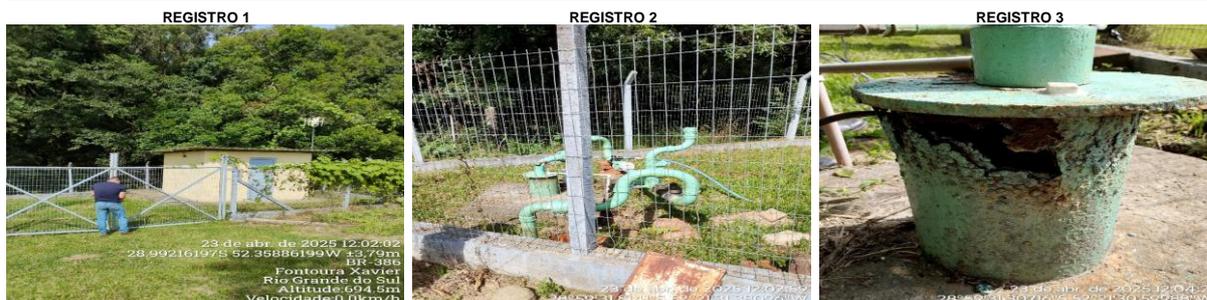
<b>NC</b>	<b>CÓDIGO DA NC</b>	<b>UNIDADE</b>	Poço FXA 05
8	A2.10	<b>CONSTATAÇÃO</b>	Coluna do poço oxidada, representando possibilidade de entrada de contaminantes.
<b>GRUPO</b>	<b>PRAZO</b>	<b>NÃO CONFORMIDADE</b>	Falta de conservação e manutenção preventiva de unidade.
2	365 dias	<b>OBSERVAÇÃO</b>	-

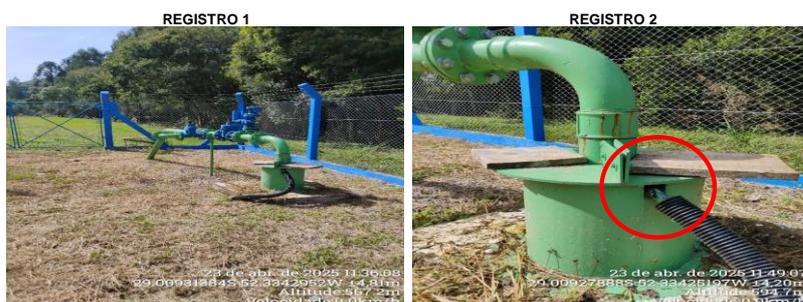
<b>NC</b>	<b>CÓDIGO DA NC</b>	<b>UNIDADE</b>	Poço PAT 01 (antigo FXA novo)
9	A5.5	<b>CONSTATAÇÃO</b>	A coluna do poço apresenta aberturas possibilitando a entrada de contaminantes.
<b>GRUPO</b>	<b>PRAZO</b>	<b>NÃO CONFORMIDADE</b>	A tampa do poço não protege de contaminações superficiais.
2	180 dias	<b>OBSERVAÇÃO</b>	-

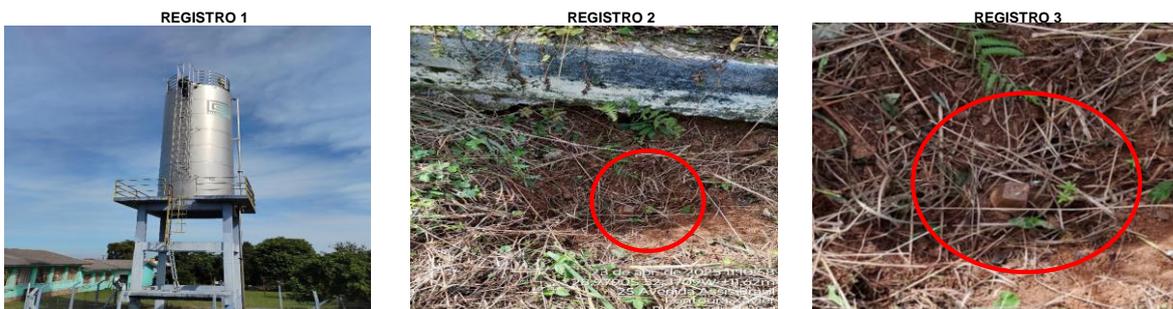
<b>NC</b>	<b>CÓDIGO DA NC</b>	<b>UNIDADE</b>	Reservatório R01
10	A5.17	<b>CONSTATAÇÃO</b>	Registro de manobra parcialmente enterrado, caixa de abrigo para o registro ausente ou preenchida com solo. Presença de solo em excesso pode impedir o acionamento adequado do registro.
<b>GRUPO</b>	<b>PRAZO</b>	<b>NÃO CONFORMIDADE</b>	Falta de conservação e manutenção preventiva de unidade.
2	365 dias	<b>OBSERVAÇÃO</b>	-

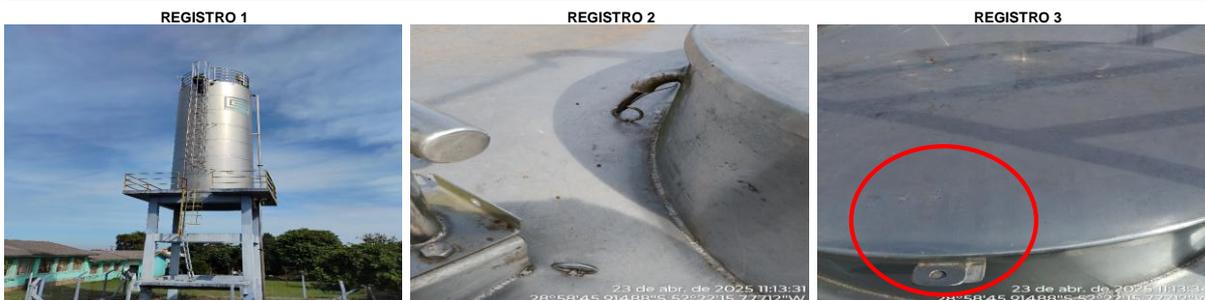
<b>NC</b>	<b>CÓDIGO DA NC</b>	<b>UNIDADE</b>	Reservatório R01
11	A5.5	<b>CONSTATAÇÃO</b>	Tampa de abertura de inspeção constava fechada, mas sem devido travamento.
<b>GRUPO</b>	<b>PRAZO</b>	<b>NÃO CONFORMIDADE</b>	Ausência de abertura de inspeção fechada com tampa inteiriça dotada de dispositivo e travamento.
2	180 dias	<b>OBSERVAÇÃO</b>	-

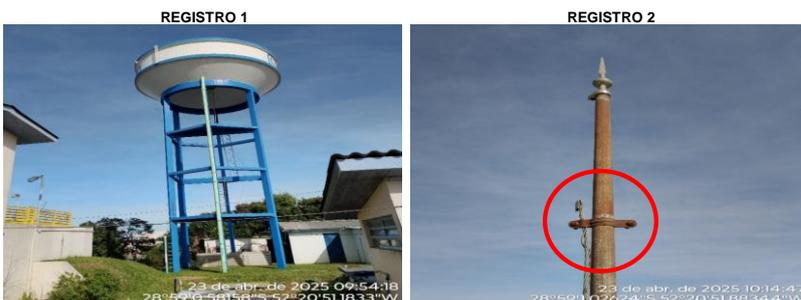
<b>NC</b>	<b>CÓDIGO DA NC</b>	<b>UNIDADE</b>	Reservatório R02
12	A5.8	<b>CONSTATAÇÃO</b>	Estrutura de para-raios instalada contendo cabo rompido, representando risco para a estrutura e entorno.
<b>GRUPO</b>	<b>PRAZO</b>	<b>NÃO CONFORMIDADE</b>	Falta de conservação e manutenção preventiva de unidade.
2	365 dias	<b>OBSERVAÇÃO</b>	Retirar a estrutura do para-raios ou promover adequação conforme normas vigentes.

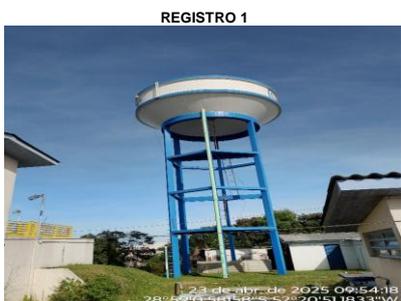
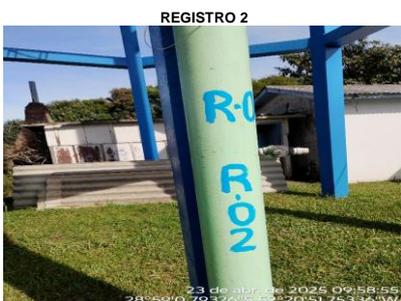
<b>NC</b>	<b>CÓDIGO DA NC</b>	<b>UNIDADE</b>	Reservatório R02
13	A5.1	<b>CONSTATAÇÃO</b>	Discrepância entre a nomenclatura da unidade apresentada nos documentos e o identificado em campo.
<b>GRUPO</b>	<b>PRAZO</b>	<b>NÃO CONFORMIDADE</b>	Deixar de prestar informações ao órgão fiscalizatório.
2	90 dias	<b>OBSERVAÇÃO</b>	No anexo II o reservatório elevado da ETA é apresentado como R01 (registro 3), contudo em campo esta unidade consiste no R02 (registro 1 e 2).

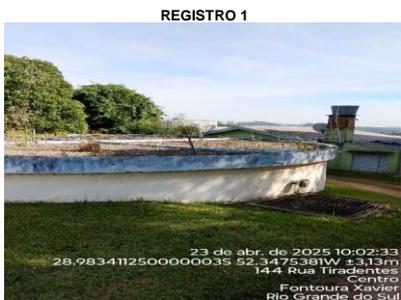
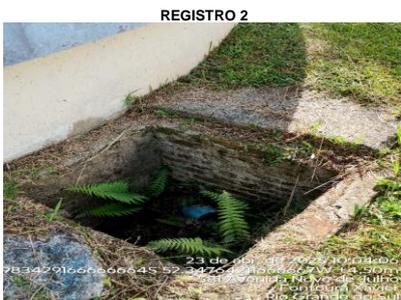
<b>NC</b>	<b>CÓDIGO DA NC</b>	<b>UNIDADE</b>	Reservatório R03
14	A5.16	<b>CONSTATAÇÃO</b>	Ausência de dispositivo de proteção contra quedas sobre câmaras de registros de manobra.
<b>GRUPO</b>	<b>PRAZO</b>	<b>NÃO CONFORMIDADE</b>	Não proporcionar a segurança das edificações e dos operadores.
2	365 dias	<b>OBSERVAÇÃO</b>	-

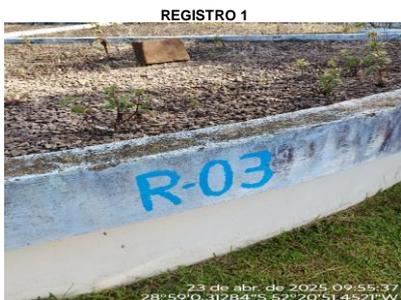
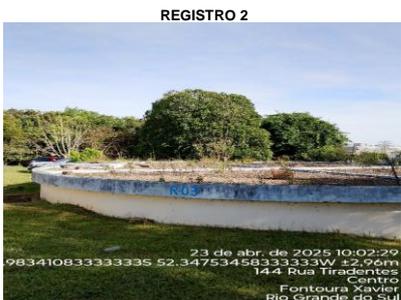
<b>NC</b>	<b>CÓDIGO DA NC</b>	<b>UNIDADE</b>	Reservatório R03
15	A5.1	<b>CONSTATAÇÃO</b>	Discrepância entre a nomenclatura da unidade apresentada nos documentos e o identificado em campo.
<b>GRUPO</b>	<b>PRAZO</b>	<b>NÃO CONFORMIDADE</b>	Deixar de prestar informações ao órgão fiscalizatório.
2	90 dias	<b>OBSERVAÇÃO</b>	No anexo II o reservatório semienterrado de 100m³ da ETA é apresentado como R02 (registro 3), contudo em campo esta unidade consiste no R03 (registro 1 e 2).

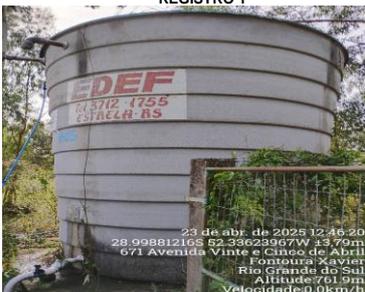
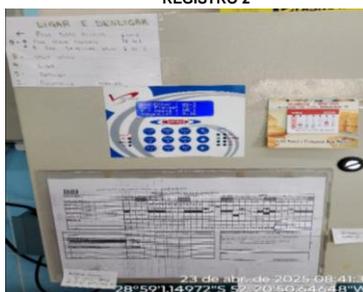
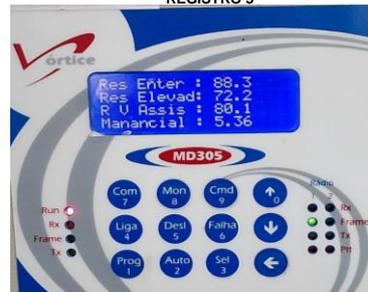
<b>NC</b>	<b>CÓDIGO DA NC</b>	<b>UNIDADE</b>	Reservatório R05
16	A5.7	<b>CONSTATAÇÃO</b>	O nível do reservatório é controlado apenas por boia, não há dispositivo para registro e armazenamento da informação de nível.
<b>GRUPO</b>	<b>PRAZO</b>	<b>NÃO CONFORMIDADE</b>	Ausência de instrumento permanente de medição e controle de vazão na entrada e saída do reservatório.
2	90 dias	<b>OBSERVAÇÃO</b>	Lei Federal 11445/2007 Art. 27. É assegurado aos usuários de serviços públicos de saneamento básico, na forma das normas legais, regulamentares e contratuais: V - acesso a relatórios periódicos sobre o nível dos reservatórios de água para abastecimento público e a outros dados relativos à segurança hídrica.

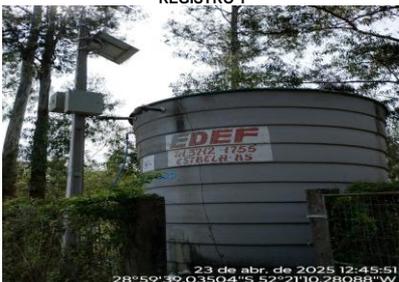
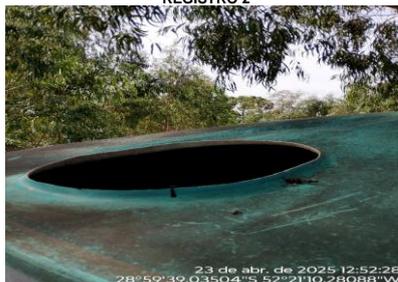
<b>NC</b>	<b>CÓDIGO DA NC</b>	<b>UNIDADE</b>	Reservatório R05
17	A5.5	<b>CONSTATAÇÃO</b>	Abertura de inspeção do reservatório sem tampa.
<b>GRUPO</b>	<b>PRAZO</b>	<b>NÃO CONFORMIDADE</b>	Ausência de abertura de inspeção fechada com tampa inteira dotada de dispositivo e travamento.
2	180 dias	<b>OBSERVAÇÃO</b>	-

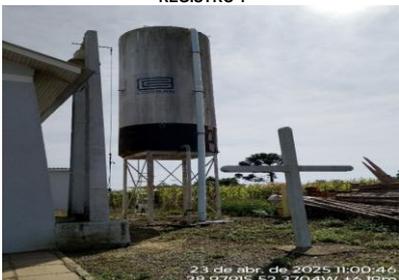
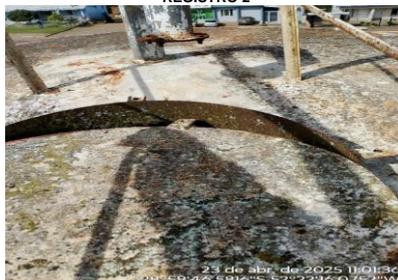
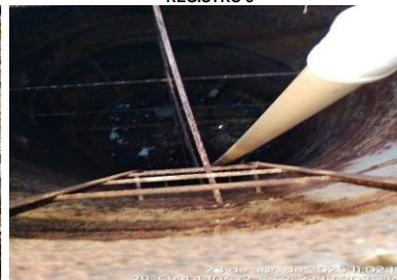
<b>NC</b>	<b>CÓDIGO DA NC</b>	<b>UNIDADE</b>	Reservatório Elevado de Aço desativado
18	A5.5	<b>CONSTATAÇÃO</b>	Tampa da abertura de inspeção não apresenta trava, e possui abertura, possibilitando entrada e acúmulo de água e materiais no interior do reservatório.
<b>GRUPO</b>	<b>PRAZO</b>	<b>NÃO CONFORMIDADE</b>	Ausência de abertura de inspeção fechada com tampa inteira dotada de dispositivo e travamento.
2	180 dias	<b>OBSERVAÇÃO</b>	-

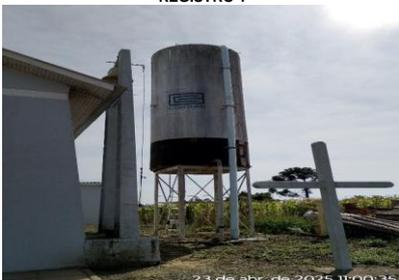
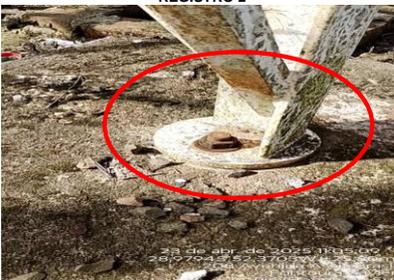
<b>NC</b>	<b>CÓDIGO DA NC</b>	<b>UNIDADE</b>	Reservatório Elevado de Aço desativado
19	A5.16	<b>CONSTATAÇÃO</b>	Base do reservatório apresenta fixação precária, toda a estrutura metálica e reservatório se movimentam com o vento, representando risco para edificações e pessoas no entorno.
<b>GRUPO</b>	<b>PRAZO</b>	<b>NÃO CONFORMIDADE</b>	Não proporcionar a segurança das edificações e dos operadores.
2	90 dias	<b>OBSERVAÇÃO</b>	-

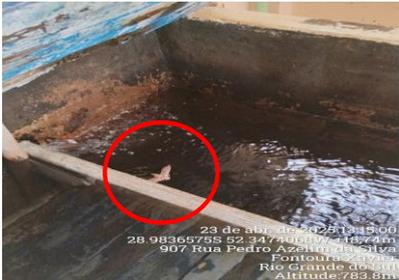
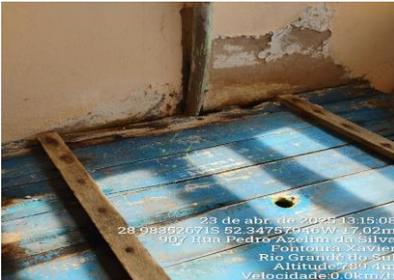
<b>NC</b>	<b>CÓDIGO DA NC</b>	<b>UNIDADE</b>	ETA
20	A4.24	<b>CONSTATAÇÃO</b>	Aberturas na tampa do tanque de contato permite a entrada de insetos e outros potenciais contaminantes.
<b>GRUPO</b>	<b>PRAZO</b>	<b>NÃO CONFORMIDADE</b>	Falta de conservação e manutenção preventiva de unidade.
2	365 dias	<b>OBSERVAÇÃO</b>	-

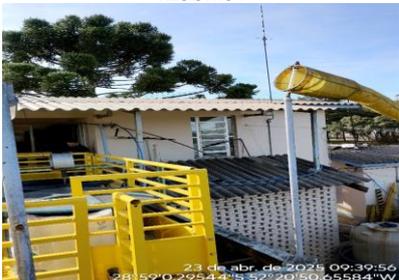
<b>NC</b>	<b>CÓDIGO DA NC</b>	<b>UNIDADE</b>	ETA
21	A4.1	<b>CONSTATAÇÃO</b>	Prestador apresentou uma autodeclaração enquadrando a ETA no porte de não incidência de licenciamento, entretanto não foi apresentada declaração de isenção pelo órgão ambiental corroborando o porte.
<b>GRUPO</b>	<b>PRAZO</b>	<b>NÃO CONFORMIDADE</b>	ETA não possui licença de operação ou possui licença de operação vencida.
2	180 dias	<b>OBSERVAÇÃO</b>	CONSEMA RS 372/2018: Art. 4o. A não incidência de licenciamento ambiental em empreendimentos e atividades, ou em determinados portes destes, não dispensa da necessidade de atendimento de outras autorizações e licenças exigidas pela legislação vigente, inclusive as licenças ambientais de supressão, corte, poda, transplante ou manejo de vegetação nativa e a Outorga do Direito de Uso da Água ou sua dispensa. (Redação dada pela Resolução 377/2018) (...) § 3º. Para as atividades ou portes de atividades não incidentes de licenciamento ambiental não é necessária a emissão de declaração de isenção pelo órgão ambiental, tendo em vista a norma expressa desta Resolução pela não incidência. (Incluído pela Resolução 377/2018)

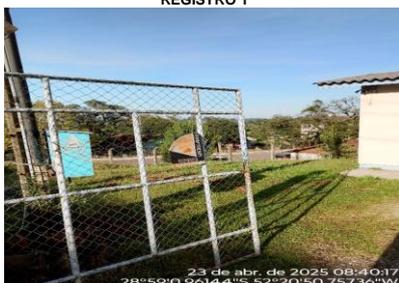
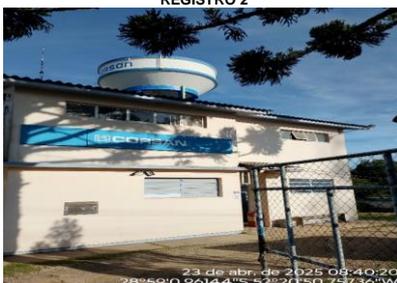
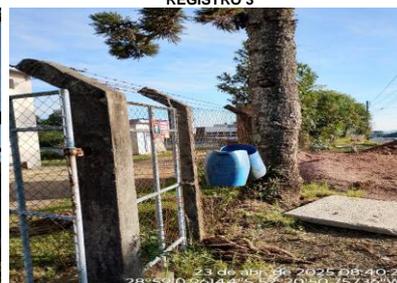
NC	CÓDIGO DA NC	UNIDADE	ETA
22	A4.3	CONSTATAÇÃO	Inexistência de identificação da área da ETA.
<b>GRUPO</b>	<b>PRAZO</b>	<b>NÃO CONFORMIDADE</b>	Inexistência de placa de identificação da área da ETA.
2	365 dias	OBSERVAÇÃO	-

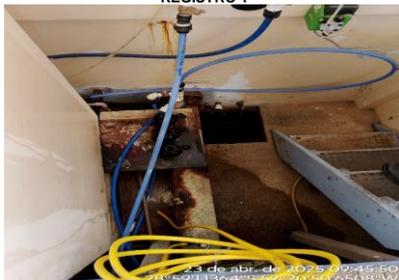
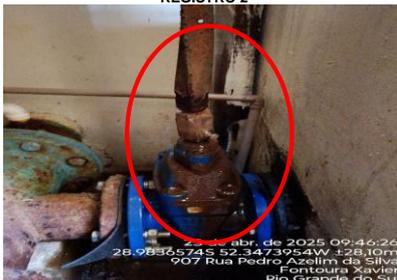
NC	CÓDIGO DA NC	UNIDADE	ETA
23	A4.13	CONSTATAÇÃO	Vazamento em registro localizado próximo ao tanque de contato de cloro.
<b>GRUPO</b>	<b>PRAZO</b>	<b>NÃO CONFORMIDADE</b>	Perda de água e/ou não executar redução de perdas.
2	365 dias	OBSERVAÇÃO	-

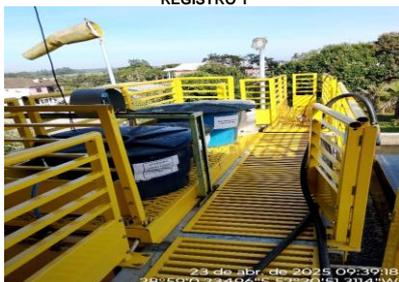
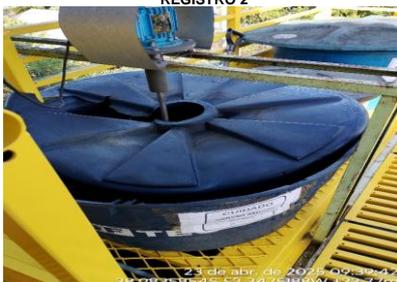
NC	CÓDIGO DA NC	UNIDADE	ETA
24	A4.24	CONSTATAÇÃO	Tampa de tina de carvão danificada.
<b>GRUPO</b>	<b>PRAZO</b>	<b>NÃO CONFORMIDADE</b>	Falta de conservação e manutenção preventiva de unidade.
2	365 dias	OBSERVAÇÃO	-

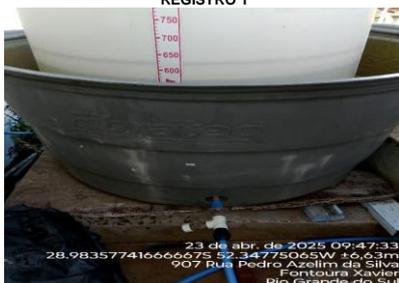
NC	CÓDIGO DA NC	UNIDADE	ETA
25	A4.24	<b>CONSTATAÇÃO</b>	Bacia de contenção apresenta abertura para passagem de tubulação sem vedação.
<b>GRUPO</b>	<b>PRAZO</b>	<b>NÃO CONFORMIDADE</b>	Inexistência de bacia de contenção ou bacia de contenção permite vazamentos.
2	365 dias	<b>OBSERVAÇÃO</b>	-

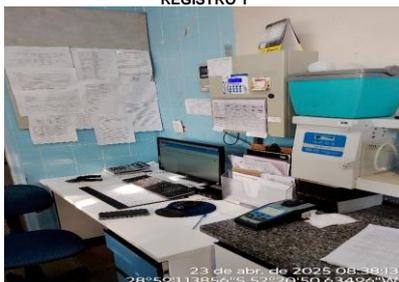
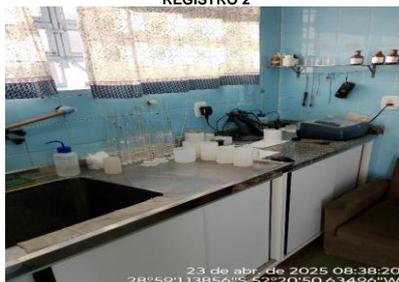
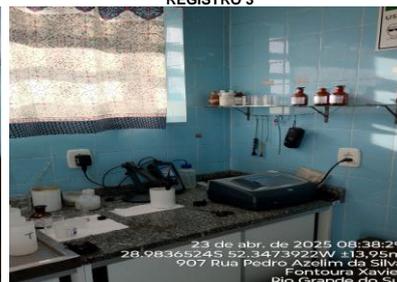
NC	CÓDIGO DA NC	UNIDADE	Laboratório ETA
26	A6.3	<b>CONSTATAÇÃO</b>	Não há aferição diária do equipamento portátil de mensuração de cloro em campo.
<b>GRUPO</b>	<b>PRAZO</b>	<b>NÃO CONFORMIDADE</b>	Ausência de evidência de calibração dos equipamentos.
2	90 dias	<b>OBSERVAÇÃO</b>	-

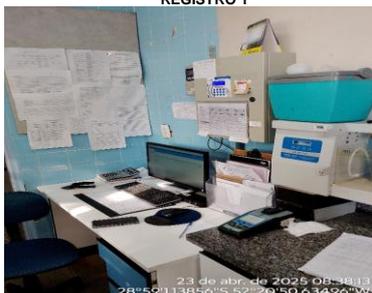
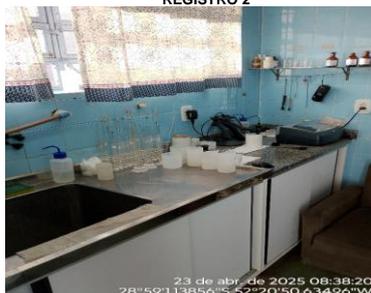
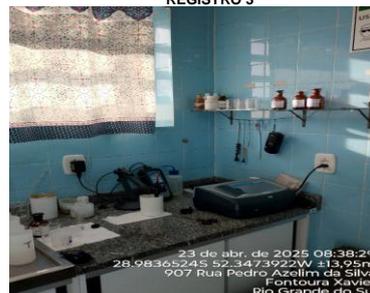
NC	CÓDIGO DA NC	UNIDADE	Laboratório ETA
27	A6.4	<b>CONSTATAÇÃO</b>	Não há calibração periódica do equipamento de mensuração de pH, e equipamento portátil de mensuração de cloro em campo.
<b>GRUPO</b>	<b>PRAZO</b>	<b>NÃO CONFORMIDADE</b>	Ausência de evidência de calibração dos equipamentos.
2	90 dias	<b>OBSERVAÇÃO</b>	-

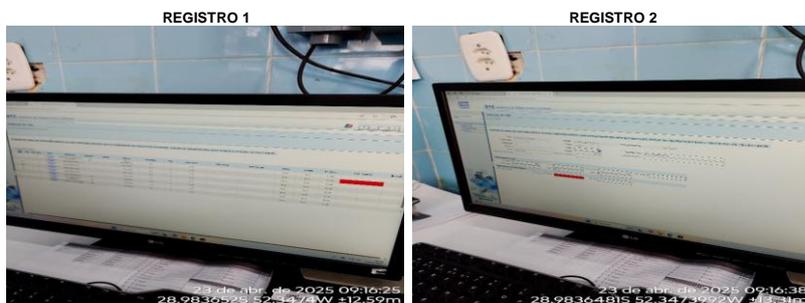
<b>NC</b>	<b>CÓDIGO DA NC</b>	<b>UNIDADE</b>	Laboratório ETA
28	A6.20	<b>CONSTATAÇÃO</b>	Ausência de registro de expurgo em caso de ocorrência de Coliformes na rede de distribuição de água potável. Ponto na Rua Santa Rita, coletado em 24/05/2024
<b>GRUPO</b>	<b>PRAZO</b>	<b>NÃO CONFORMIDADE</b>	Não atender a todos os padrões de potabilidade e frequência de análises estabelecidos na legislação.
3	90 dias	<b>OBSERVAÇÃO</b>	-

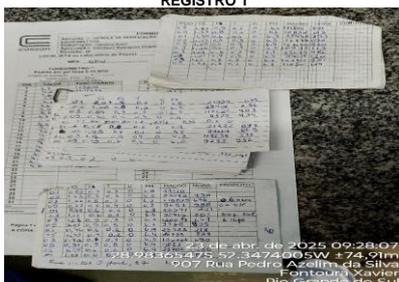
NC	CÓDIGO DA NC	UNIDADE	Laboratório ETA e poços
31	A6.23	CONSTATAÇÃO	Não há procedimento operacional padrão para realização de coleta de resultados e transporte dos resultados de análises físico-químicas realizadas no SAA, fator que pode comprometer a confiabilidade dos dados. Análise de cloro da rede de distribuição é realizada em campo e o preenchimento dos dados é realizado apenas na US ou outro ponto com computador.
<b>GRUPO</b>	<b>PRAZO</b>	<b>NÃO CONFORMIDADE</b>	Não utilizar material, equipamento, instalação, quadro de pessoal e método operativo, em condições atuais, adequadas e em quantidades suficientes, de forma a garantir a prestação de serviço adequado ao usuário;
2	180 dias	OBSERVAÇÃO	-

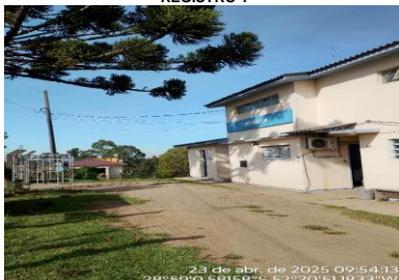
NC	CÓDIGO DA NC	UNIDADE	Comercial
33	AE1.8	CONSTATAÇÃO	Gestores e operadores desconhecem os procedimentos vigentes de resposta a situações de emergência indicados no PEC, bem como desconhecem a existência do PEC.
<b>GRUPO</b>	<b>PRAZO</b>	<b>NÃO CONFORMIDADE</b>	Ausência ou não atendimento do Plano de Emergência e Contingência.
3	90 dias	OBSERVAÇÃO	-

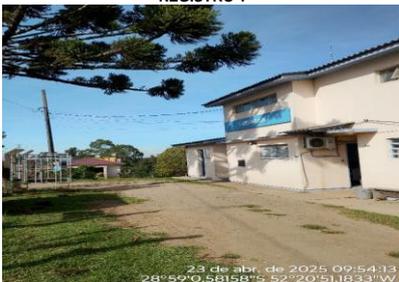
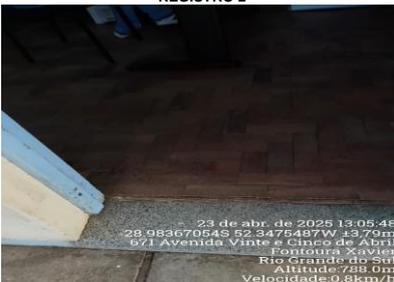
<b>NC</b>	<b>CÓDIGO DA NC</b>	<b>UNIDADE</b>	Comercial
34	A1.13	<b>CONSTATAÇÃO</b>	Não há acessibilidade para pessoas com mobilidade reduzida. Há um degrau para acesso a sala de atendimento comercial.
<b>GRUPO</b>	<b>PRAZO</b>	<b>NÃO CONFORMIDADE</b>	Condições não apropriadas para acessibilidade do público.
1	365 dias	<b>OBSERVAÇÃO</b>	-

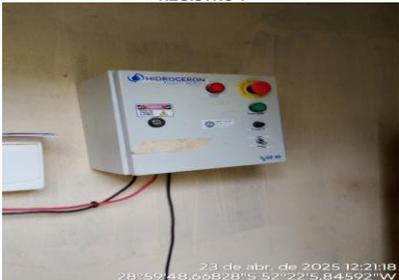
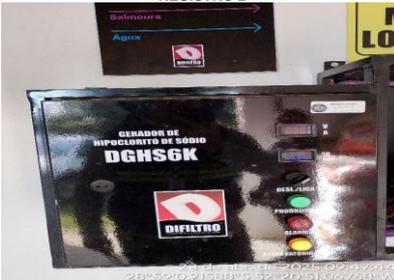
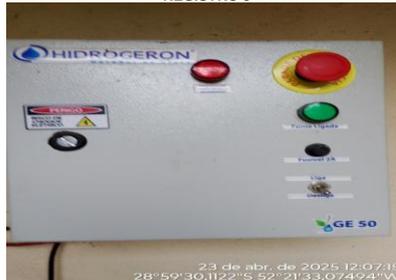
<b>NC</b>	<b>CÓDIGO DA NC</b>	<b>UNIDADE</b>	Laboratório ETA e poços
35	-	<b>CONSTATAÇÃO</b>	Não apresentar procedimento de verificação periódica dos equipamentos de geração de cloro, não indicação de data das próximas verificações.
<b>GRUPO</b>	<b>PRAZO</b>	<b>NÃO CONFORMIDADE</b>	Falta de conservação e manutenção preventiva de unidade.
2	365 dias	<b>OBSERVAÇÃO</b>	Registro 1 - PCO 01; Registro 2 - PAT 01; Registro 3 - FXA 05

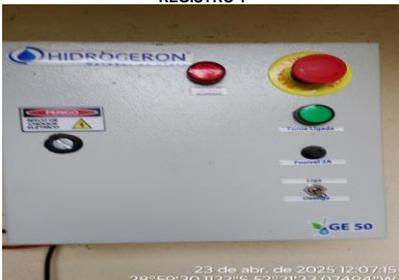
<b>NC</b>	<b>CÓDIGO DA NC</b>	<b>UNIDADE</b>	Poço FXA 05
36	-	<b>CONSTATAÇÃO</b>	Ausência de evidência de ocorrência de manutenção preventiva no equipamento gerador de hipoclorito de sódio Hidrogeron.
<b>GRUPO</b>	<b>PRAZO</b>	<b>NÃO CONFORMIDADE</b>	Falta de conservação e manutenção preventiva de unidade.
2	180 dias	<b>OBSERVAÇÃO</b>	-
