**REGULAÇÃO**  
**RELATÓRIO TÉCNICO DE FISCALIZAÇÃO N. 773/2025 – RTF**

**Fiscalização regular no Sistema de  
Abastecimento de Água e Sistema de  
Esgotamento Sanitário de Soledade/RS.**

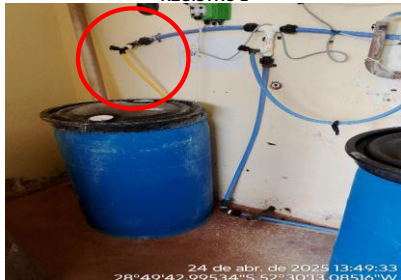
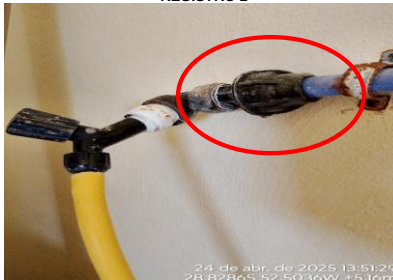
| NC | CÓDIGO DA NC | UNIDADE | Poço SOL 01A |
|---|---|---|---|
| 2 | A2.7 | CONSTATAÇÃO | Vazamento na mangueira de alimentação da tina de solução de flúor. |

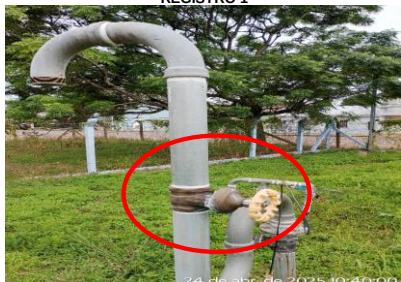
| NC | CÓDIGO DA NC | UNIDADE | Poço SOL 14A |
|---|---|---|---|
| 3 | A2.14 | CONSTATAÇÃO | Vazamento de água tratada no registro de expurgo. |

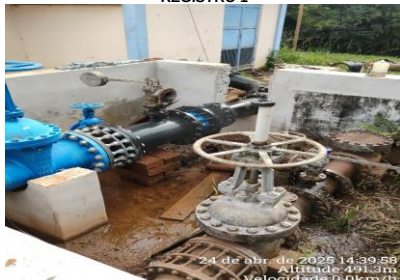
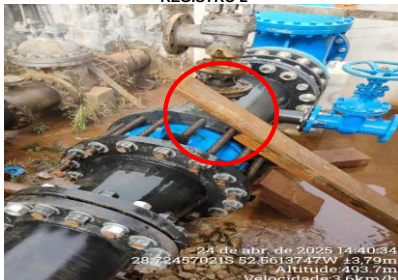
| NC | CÓDIGO DA NC | UNIDADE | Captação Superficial Rio Espraiado |
|---|---|---|---|
| 5 | A1.11 | CONSTATAÇÃO | Presença de aberturas na nova adutora permitindo a perda de água captada pelo sistema de bombeamento. |

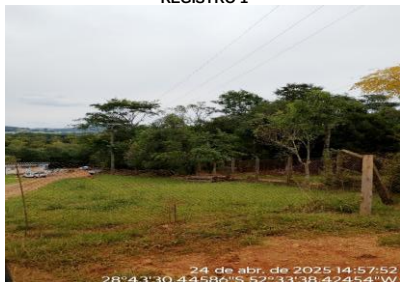
| NC | CÓDIGO DA NC | UNIDADE | Captação Superficial Rio Espraiado |
|---|---|---|---|
| 8 | A1.2 | CONSTATAÇÃO | Cercamento da frente do imóvel da captação apresenta-se danificado. |

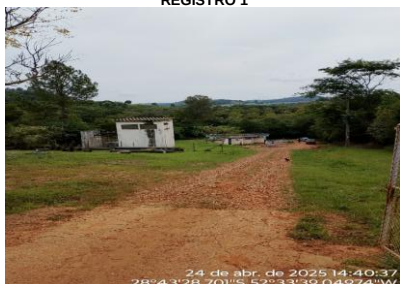
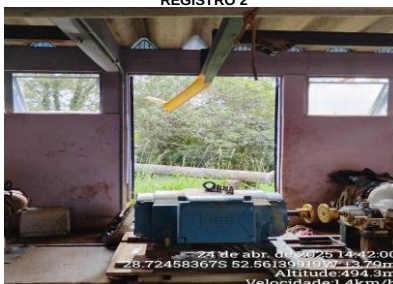
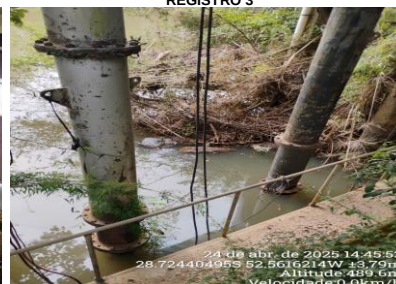
| NC | CÓDIGO DA NC | UNIDADE | Captação Superficial Rio Espraiado |
|---|---|---|---|
| 9 | A1.3 | CONSTATAÇÃO | Documento de outorga da unidade ou documentação equivalente não apresentada. |

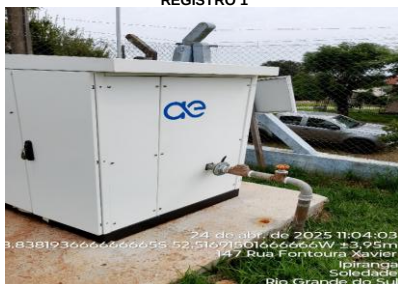
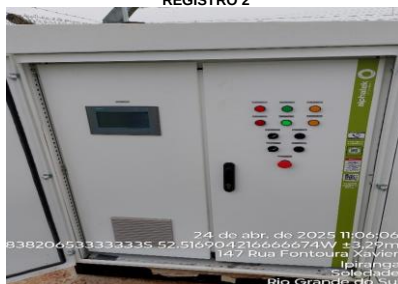
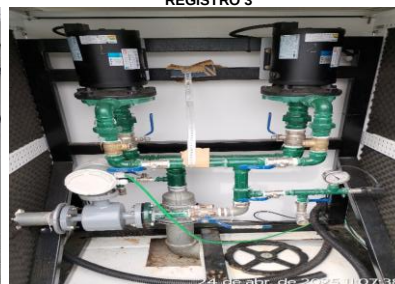
| NC | CÓDIGO DA NC | UNIDADE | Estações de bombeamento de água tratada - EBAT Booster Ipiranga |
|---|---|---|---|
| 11 | A3.10 | CONSTATAÇÃO | Unidade não apresenta mapa de risco ou outra técnica ou ferramenta apropriada referente a saúde e segurança do trabalho. |

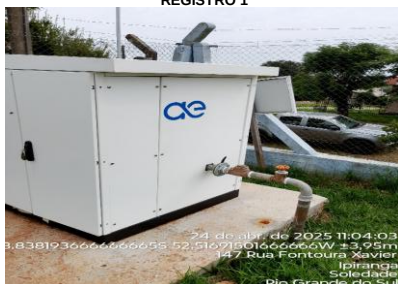
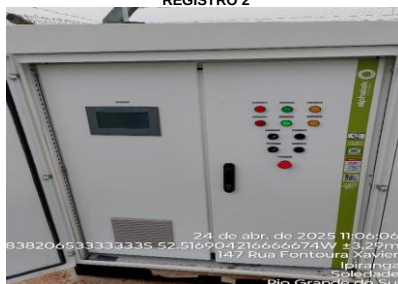
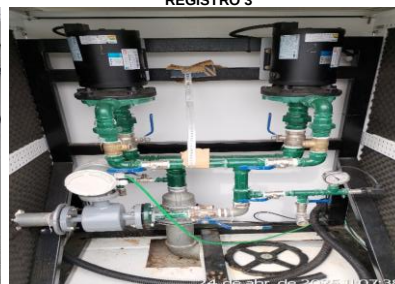
| NC | CÓDIGO DA NC | UNIDADE | Estações de bombeamento de água tratada - EBAT Booster Ipiranga |
|---|---|---|---|
| 12 | A3.1 | CONSTATAÇÃO | Inexistência de placa de identificação da área da EBA. |

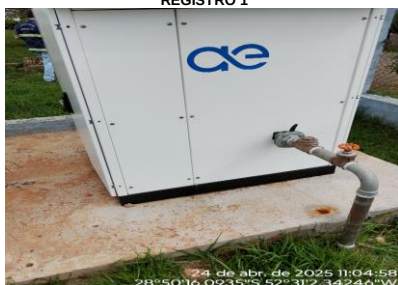
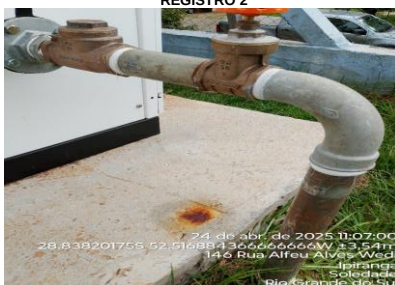
| NC | CÓDIGO DA NC | UNIDADE | Estações de bombeamento de água tratada - EBAT Booster Ipiranga |
|---|---|---|---|
| 13 | A3.5 | CONSTATAÇÃO | Vazamento aparente em registro da unidade. |

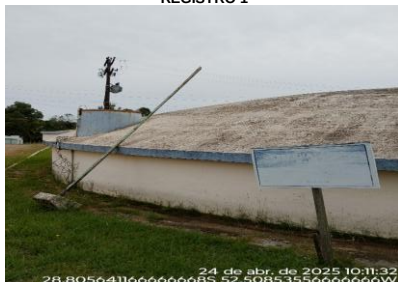
| NC | CÓDIGO DA NC | UNIDADE | Reservatório R01 |
|---|---|---|---|
| 14 | A5.1 | CONSTATAÇÃO | Placa de identificação da unidade apagada, impossibilitando a identificação. |

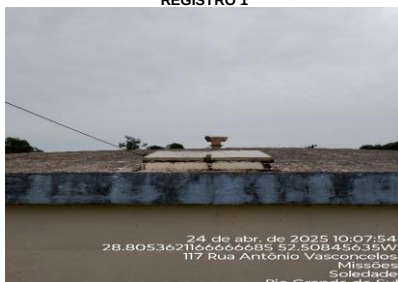
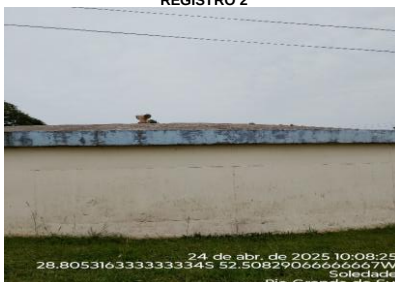
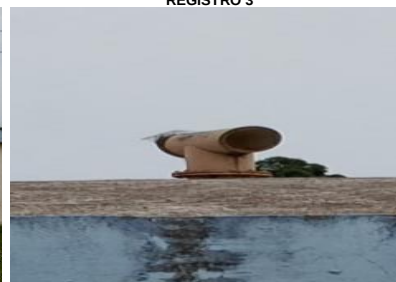
| NC | CÓDIGO DA NC | UNIDADE | Reservatório R05 |
|---|---|---|---|
| 15 | A5.8 | CONSTATAÇÃO | Ausência de tubulação de ventilação protegidas com tela nas duas entradas, que impeça a entrada de água de chuva e limite a entrada de poeira. |
| 2 | 90 dias | OBSERVAÇÃO | Apenas uma abertura com tela. |

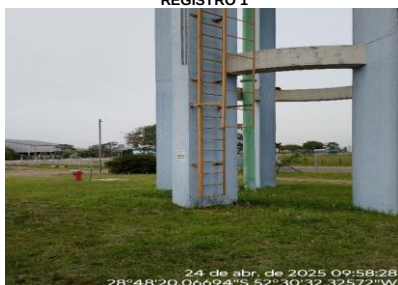
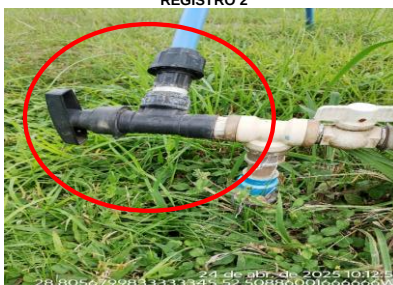
| NC | CÓDIGO DA NC | UNIDADE | Reservatório R02 |
|---|---|---|---|
| 16 | A5.3 | CONSTATAÇÃO | Vazamento aparente em mangueira da unidade. |

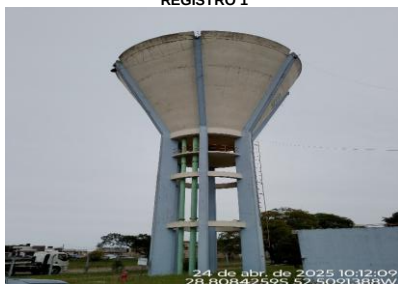
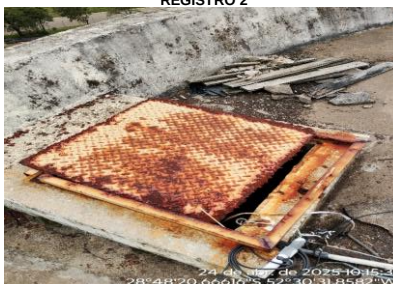
| NC | CÓDIGO DA NC | UNIDADE | Reservatório R02 |
|---|---|---|---|
| 17 | A5.5 | CONSTATAÇÃO | Tampa de abertura oxidada apresenta aberturas possibilitando a entrada de possíveis contaminantes. |

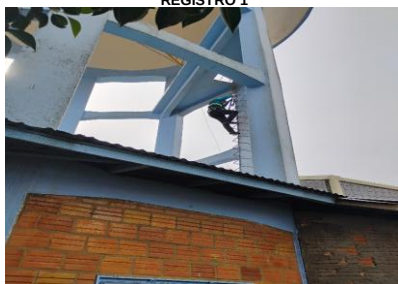
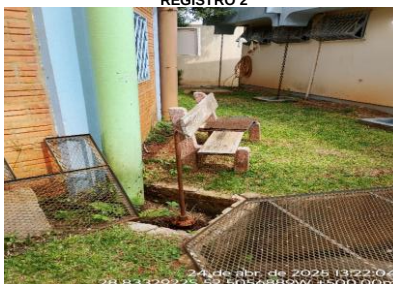
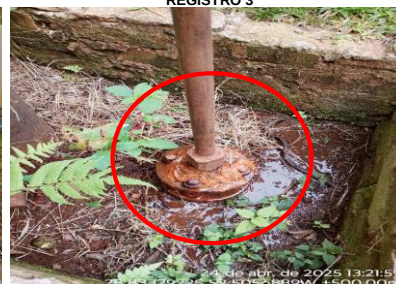
| NC | CÓDIGO DA NC | UNIDADE | Reservatório R03 |
|---|---|---|---|
| 18 | A5.3 | CONSTATAÇÃO | Vazamento aparente registro da unidade. |

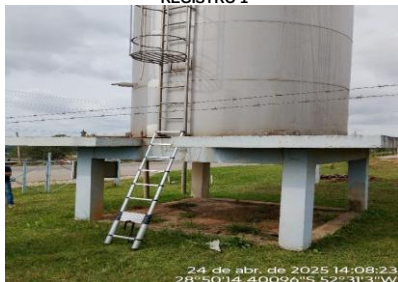
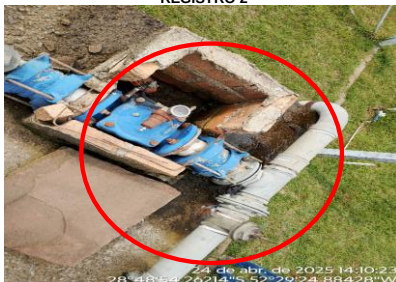
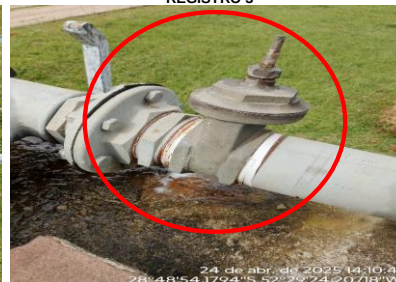
| NC | CÓDIGO DA NC | UNIDADE | Reservatório R04 |
|---|---|---|---|
| 20 | A5.3 | CONSTATAÇÃO | Vazamento aparente registro da unidade. |

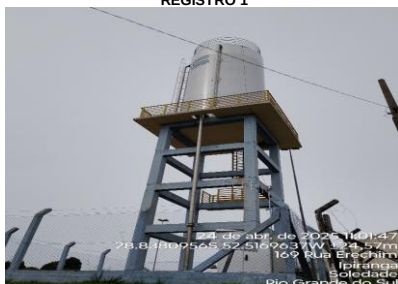
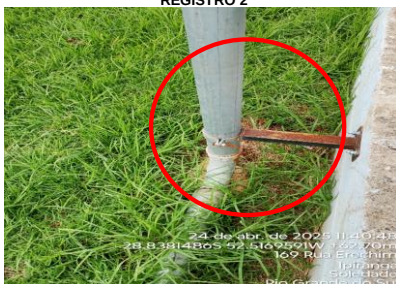
| NC | CÓDIGO DA NC | UNIDADE | Reservatório R07 |
|---|---|---|---|
| 21 | A5.3 | CONSTATAÇÃO | Vazamento aparente em tubulação da unidade. |

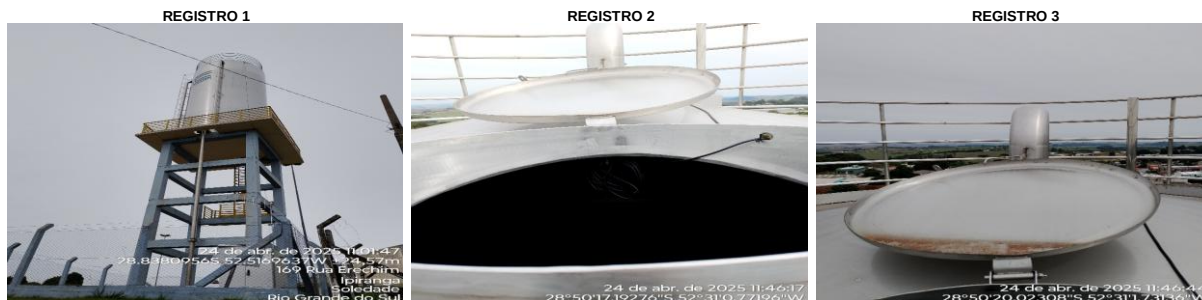
| NC | CÓDIGO DA NC | UNIDADE | Reservatório R07 |
|---|---|---|---|
| <b>GRUPO</b> | <b>PRAZO</b> | <b>NÃO CONFORMIDADE</b> | Ausência de abertura de inspeção fechada com tampa inteira dotada de dispositivo e travamento. |

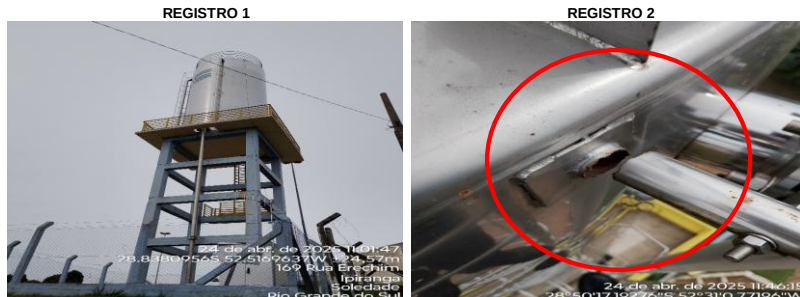
| NC | CÓDIGO DA NC | UNIDADE | Reservatório R07 |
|---|---|---|---|
| 23 | A5.14 | CONSTATAÇÃO | Escada de acesso ao reservatório apresenta pontos danificados. |
| <b>GRUPO</b> | <b>PRAZO</b> | <b>NÃO CONFORMIDADE</b> | Falta de conservação e manutenção preventiva de unidade. |

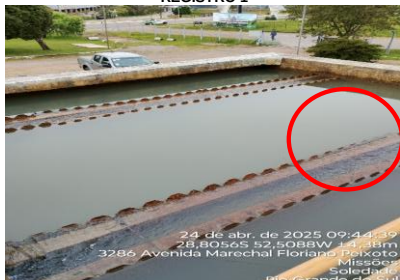
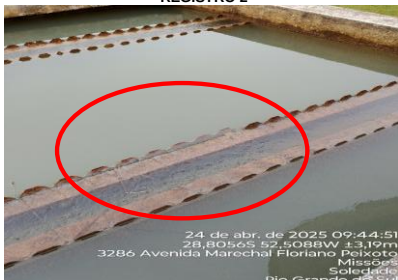
| NC | CÓDIGO DA NC | UNIDADE | ETA |
|---|---|---|---|
| 26 | A4.8 | <b>CONSTATAÇÃO</b> | Decantador apresenta nível alto, superando totalmente a calha de coleta em alguns pontos. |

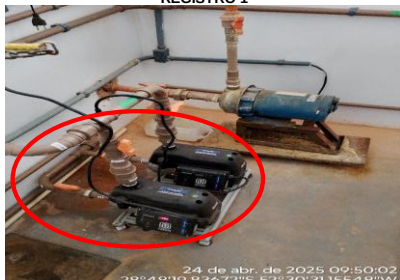
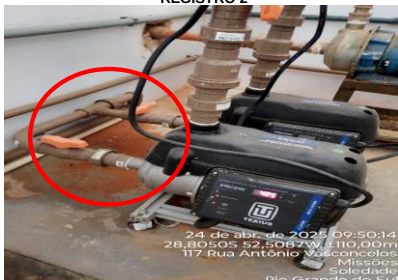
| NC | CÓDIGO DA NC | UNIDADE | ETA |
|---|---|---|---|
| 27 | A4.13 | <b>CONSTATAÇÃO</b> | Vazamento na tubulação de hipoclorito próximos as bombas que compõem o sistema de geração de cloro. |

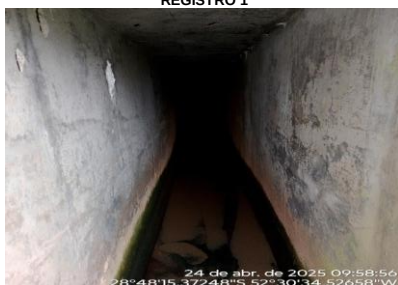
| NC | CÓDIGO DA NC | UNIDADE | ETA |
|---|---|---|---|
| 28 | A4.13 | CONSTATAÇÃO | Vazamento na tubulação de saída da água de lavagem dos filtros. |

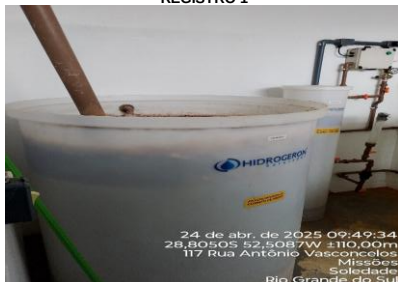
| NC | CÓDIGO DA NC | UNIDADE | ETA |
|---|---|---|---|
| 29 | A4.20 | CONSTATAÇÃO | Tanque de salmoura do sistema de geração de cloro mantida sem tampa. |

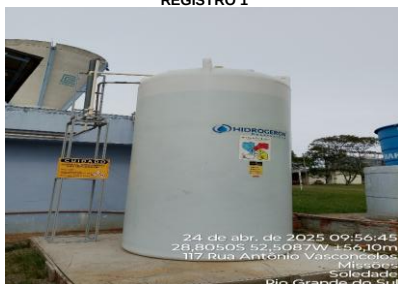
| NC | CÓDIGO DA NC | UNIDADE | ETA |
|---|---|---|---|
| <b>GRUPO</b> | <b>PRAZO</b> | <b>NÃO CONFORMIDADE</b> | Inexistência de bacia de contenção ou bacia de contenção permite vazamentos. |

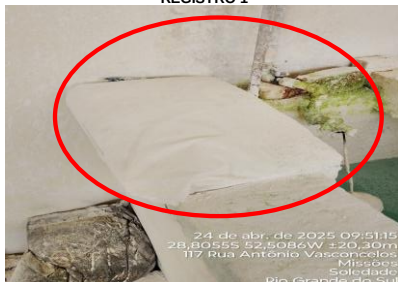
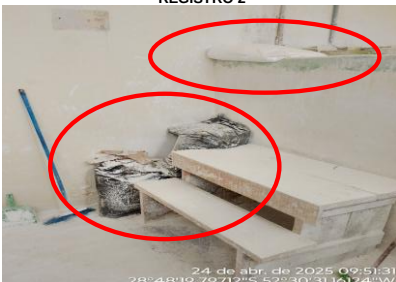
| NC | CÓDIGO DA NC | UNIDADE | ETA |
|---|---|---|---|
| 33 | A4.24 | CONSTATAÇÃO | Produtos químicos acondicionados sem identificação na borda de tanque de preparo de solução de cal. |
