**REGULAÇÃO**  
**RELATÓRIO TÉCNICO DE FISCALIZAÇÃO N. 778/2026 – RTF****Fiscalização regular no Sistema de  
Abastecimento de Água e Sistema de  
Esgotamento Sanitário de Colorado/RS.****1. CONSIDERAÇÕES PRELIMINARES**

No dia 07 de abril de 2026, realizou-se fiscalização no Sistema de Abastecimento de Água (SAA) e Sistema de Esgotamento Sanitário (SES) da Corsan no município de Colorado. Para verificar o serviço prestado pela companhia de saneamento, os trabalhos de fiscalização e regulação dos municípios consorciados à Agesan-RS são amparados, principalmente, nas referências legais e normativas apresentadas no quadro 1.

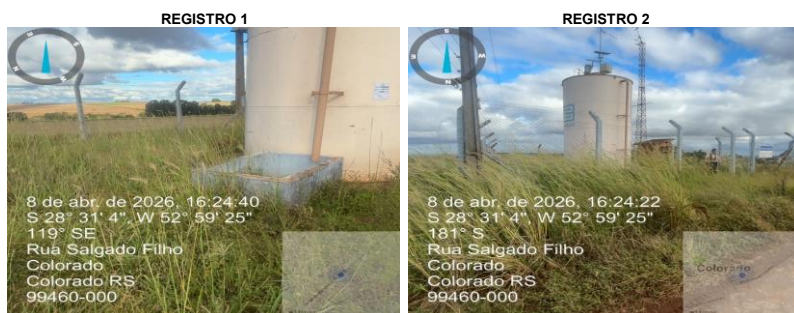
| NC | CÓDIGO DA NC | UNIDADE | Reservatório R - 01 |

| NC | CÓDIGO DA NC | UNIDADE | Reservatório R - 01 |
|---|---|---|---|
| 1 | A5.17 | CONSTATAÇÃO | Presença de vegetação excessiva. |
| <b>GRUPO</b> | <b>PRAZO</b> | <b>NÃO CONFORMIDADE</b> | Falta de conservação e manutenção preventiva de unidade |

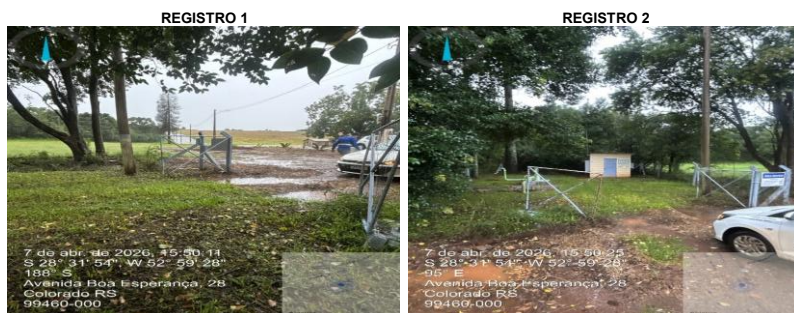
| NC | CÓDIGO DA NC | UNIDADE | Poço COR COL - 03 |

| NC | CÓDIGO DA NC | UNIDADE | Poço COR COL - 03 |
|---|---|---|---|
| 2 | A2.2 | CONSTATAÇÃO | Portão aberto. |
| <b>GRUPO</b> | <b>PRAZO</b> | <b>NÃO CONFORMIDADE</b> | Não isolar a área dando condição ao acesso de pessoas não-autorizadas e sem garantir bom estado de limpeza do local. |

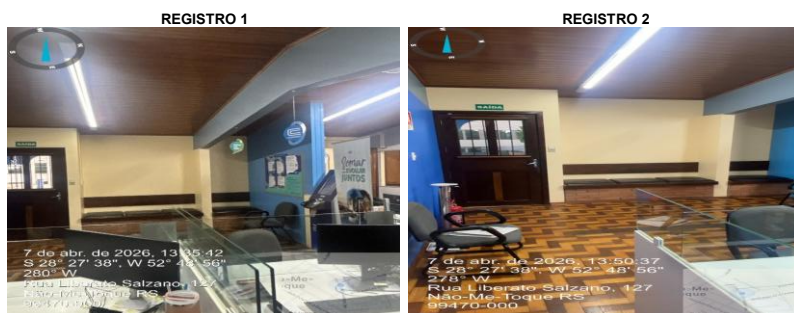
| NC | CÓDIGO DA NC | UNIDADE | Comercial Não-me-Toque/RS |

| NC | CÓDIGO DA NC | UNIDADE | Comercial Não-me-Toque/RS |
|---|---|---|---|
| 3 | AE1.20 | CONSTATAÇÃO | O local não apresenta mapa de risco |
| <b>GRUPO</b> | <b>PRAZO</b> | <b>NÃO CONFORMIDADE</b> | Unidade não apresenta mapa de riscos referente a segurança do trabalho. |

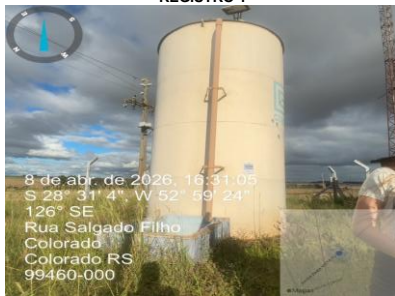
REGISTRO 1

| NC | CÓDIGO DA NC | UNIDADE | Reservatório R - 01 |
|---|---|---|---|
| 4 | A5.18 | CONSTATAÇÃO | O local não apresenta mapa de risco |
| GRUPO | PRAZO | NÃO CONFORMIDADE | Unidade não apresenta mapa de riscos referente a segurança do trabalho. |

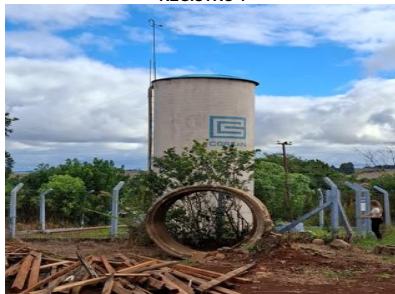
REGISTRO 1

| NC | CÓDIGO DA NC | UNIDADE | Reservatório R - 02 |
|---|---|---|---|
| 5 | A5.18 | CONSTATAÇÃO | O local não apresenta mapa de risco |
| GRUPO | PRAZO | NÃO CONFORMIDADE | Unidade não apresenta mapa de riscos referente a segurança do trabalho. |

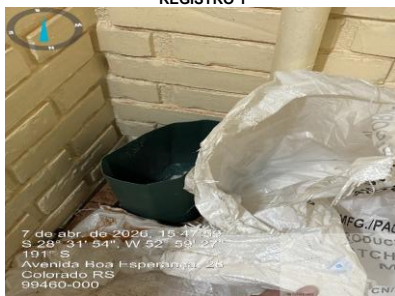
REGISTRO 1

| NC | CÓDIGO DA NC | UNIDADE | Poço COR COL-03 |
|---|---|---|---|
| 7 | A2.20 | CONSTATAÇÃO | Não há acondicionamento de produtos químicos em embalagens originais ou quando em outros recipientes não há indicação do nome produto, data de validade e lote. |
| <b>GRUPO</b> | <b>PRAZO</b> | <b>NÃO CONFORMIDADE</b> | Falta de identificação de produtos químicos. |

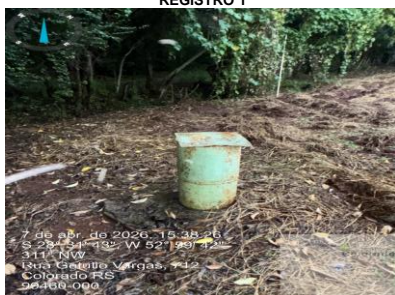
REGISTRO 1

| NC | CÓDIGO DA NC | UNIDADE | Poço COR COL-02 |
|---|---|---|---|
| 8 | A2.1 | CONSTATAÇÃO | Poço sem identificação |
| <b>GRUPO</b> | <b>PRAZO</b> | <b>NÃO CONFORMIDADE</b> | Inexistência de placa de identificação da área do poço. |

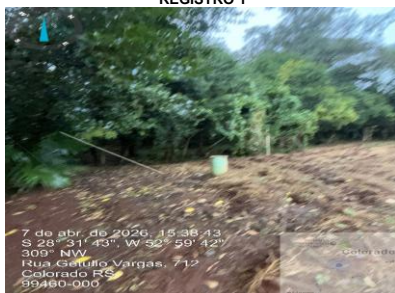
REGISTRO 1

| NC | CÓDIGO DA NC | UNIDADE | Poço COR COL-02 |
|---|---|---|---|
| 9 | A2.2 | CONSTATAÇÃO | Ausência de cercamento no poço. |
| <b>GRUPO</b> | <b>PRAZO</b> | <b>NÃO CONFORMIDADE</b> | Não isolar a área dando condição ao acesso de pessoas não-autorizadas e sem garantir bom estado de limpeza do local. |

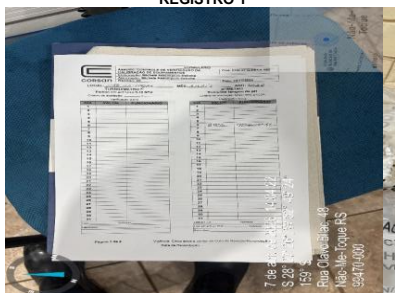
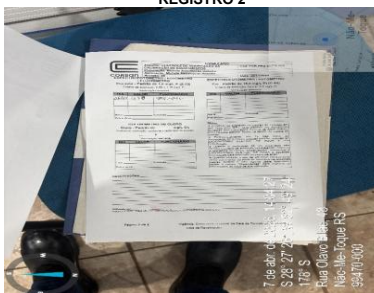
| NC | CÓDIGO DA NC | UNIDADE | Laboratório - Não-Me-Toque/RS |
|---|---|---|---|
| 10 | A6.4 | CONSTATAÇÃO | Sem registro das ações de laudo de aferição dos equipamentos utilizados para análise |
| GRUPO | PRAZO | NÃO CONFORMIDADE | Ausência de evidência de aferição dos equipamentos. |

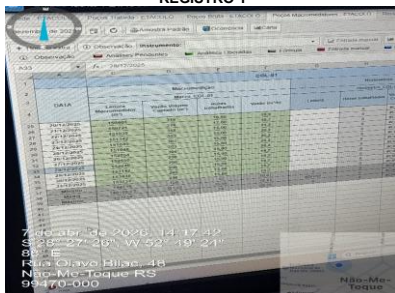
REGISTRO 1

| NC | CÓDIGO DA NC | UNIDADE | Poço COR COL-01 |
|---|---|---|---|
| 11 | A6.20 | CONSTATAÇÃO | Vazão de captação superando a vazão da solicitação de outorga. |
| GRUPO | PRAZO | NÃO CONFORMIDADE | Não atender a todos os padrões de emissão estabelecidos em outorga/licença/normas vigentes. |

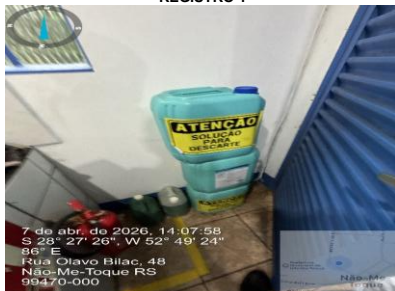
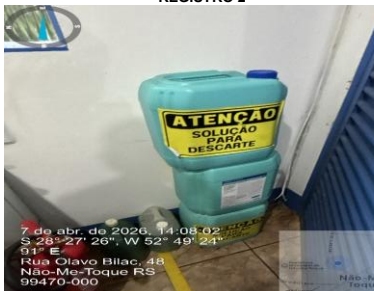
| NC | CÓDIGO DA NC | UNIDADE | Laboratório - Não-Me-Toque/RS |
|---|---|---|---|
| 12 | A6.10 | CONSTATAÇÃO | Solução para descarte armazenada sem bacia de contenção na unidade operacional. |
| GRUPO | PRAZO | NÃO CONFORMIDADE | Inexistência de bacia de contenção ou bacia de contenção permite vazamentos. |

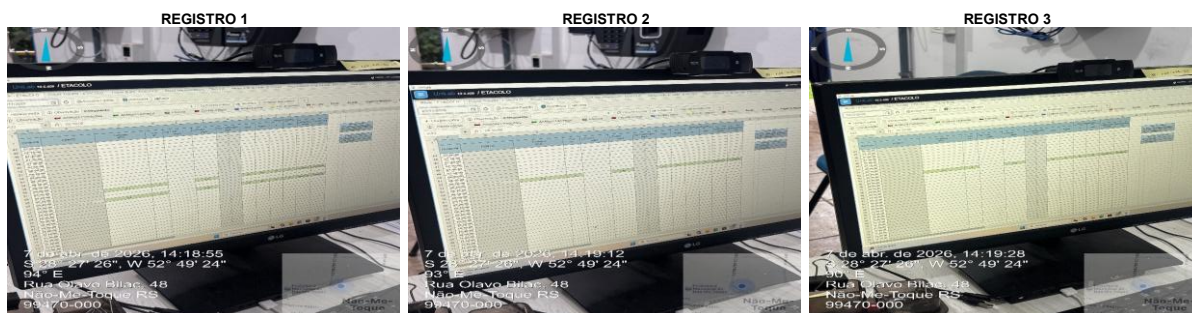
| NC | CÓDIGO DA NC | UNIDADE | Laboratório - Não-Me-Toque/RS |
|---|---|---|---|
| 13 | A6.20 | CONSTATAÇÃO | Foram identificados registros de análises laboratoriais incompletos, com campos sem preenchimento para parâmetros de controle da qualidade da água. |
| GRUPO | PRAZO | NÃO CONFORMIDADE | Não atender a todos os padrões de potabilidade e frequência de análises estabelecidos na legislação. |

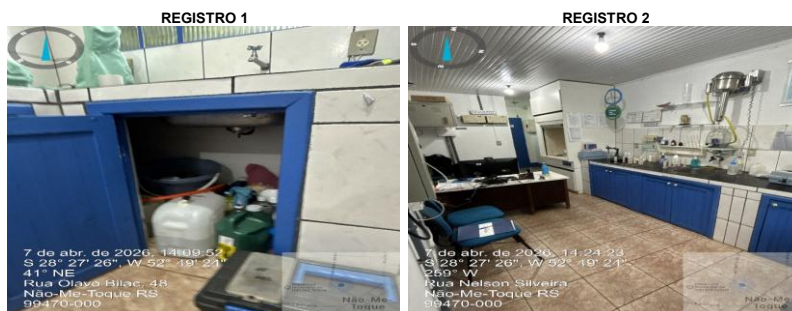
| NC | CÓDIGO DA NC | UNIDADE | Laboratório - Não-Me-Toque/RS |
|---|---|---|---|
| 14 | A6.13 | CONSTATAÇÃO | Não há identificação nos armários. |
| GRUPO | PRAZO | NÃO CONFORMIDADE | Falta de identificação dos locais de armazenamento no laboratório químico |
