## REGULAÇÃO RELATÓRIO TÉCNICO DE FISCALIZAÇÃO N. 780/2026 – RTF

**Fiscalização regular no Sistema de  
Abastecimento de Água e Sistema de  
Esgotamento Sanitário de Santa Bárbara do  
Sul/RS.**

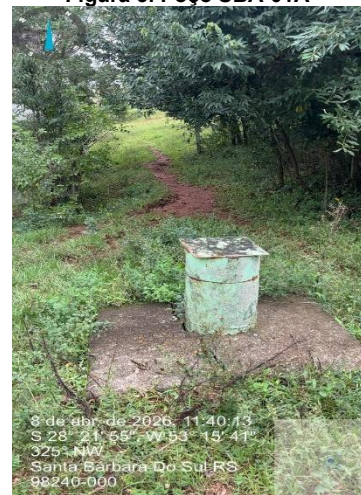
Figura 3. Poço SBA-01A

O SAA de Santa Bárbara do Sul realiza a captação de água bruta por meio de poços artesianos destinados ao abastecimento do município, conforme apresentado na Tabela 1 e na Figura 1. Durante a fiscalização, verificou-se que os poços SBA-03, SBA-04, SBA-05 e SBA-06 encontram-se em operação. O poço SBA-02 foi informado pela prestadora como unidade mantida em reserva técnica. Já o poço SBA-01 não foi localizado durante as atividades de campo, enquanto o poço SBA-01A encontrava-se tamponado no momento da vistoria.

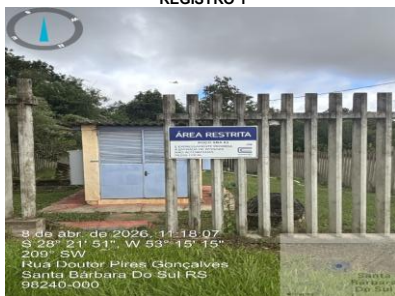
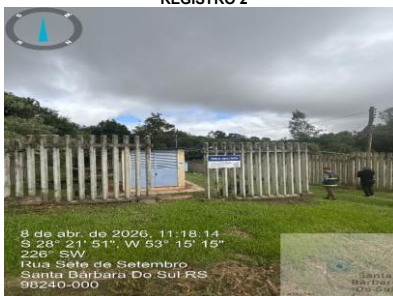
| NC | CÓDIGO DA NC | UNIDADE | Poço SBA - 03 |
| 1 | A2.2 | <b>CONSTATAÇÃO</b> | Cercamento sem portão. |
| <b>GRUPO</b> | <b>PRAZO</b> | <b>NÃO CONFORMIDADE</b> | Não isolar a área dando condição ao acesso de pessoas não-autorizadas e sem garantir bom estado de limpeza do local |

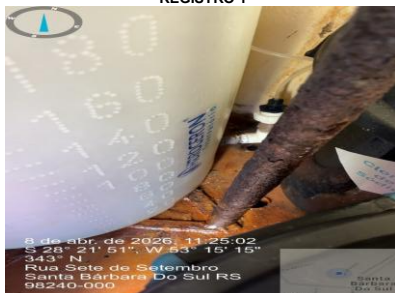
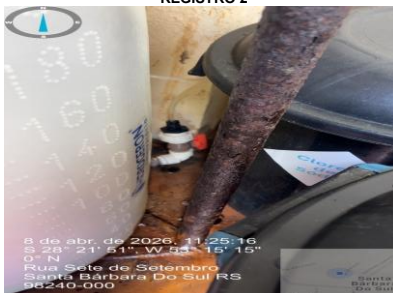
| NC | CÓDIGO DA NC | UNIDADE | Poço SBA - 03 |
| 2 | A2.14 | <b>CONSTATAÇÃO</b> | Vazamento aparente. |
| <b>GRUPO</b> | <b>PRAZO</b> | <b>NÃO CONFORMIDADE</b> | Perda de água e/ou não executar redução de perdas. |

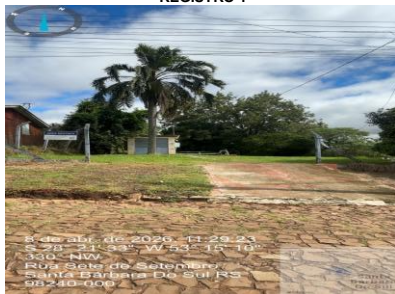
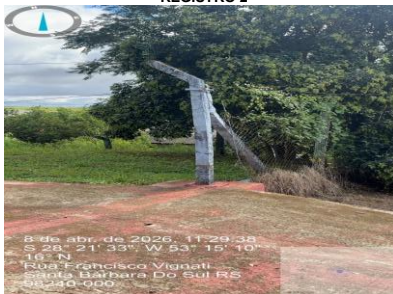
| NC | CÓDIGO DA NC | UNIDADE | Poço SBA - 04 |
| 3 | A2.2 | <b>CONSTATAÇÃO</b> | Cercamento sem portão. |
| <b>GRUPO</b> | <b>PRAZO</b> | <b>NÃO CONFORMIDADE</b> | Não isolar a área dando condição ao acesso de pessoas não-autorizadas e sem garantir bom estado de limpeza do local |

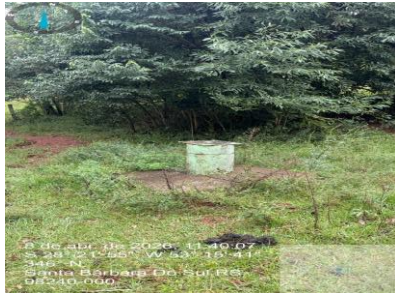
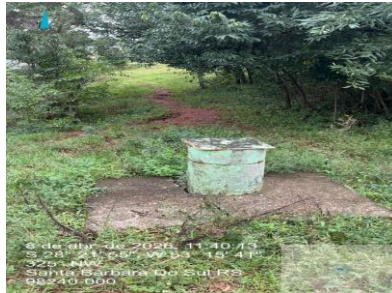
| NC | CÓDIGO DA NC | UNIDADE | Poço SBA - 01 |
| 4 | A2.2 | CONSTATAÇÃO | Área sem cercamento total |
| GRUPO | PRAZO | NÃO CONFORMIDADE | Não isolar a área dando condição ao acesso de pessoas não-autorizadas e sem garantir bom estado de limpeza do local. |

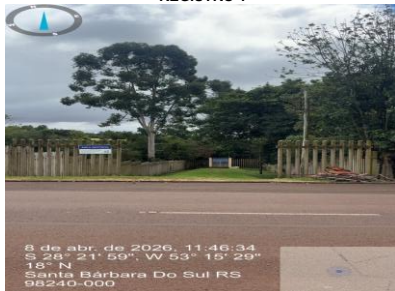
| NC | CÓDIGO DA NC | UNIDADE | POÇO SBA - 02 |
| 5 | A2.2 | CONSTATAÇÃO | Cercamento sem portão. |
| GRUPO | PRAZO | NÃO CONFORMIDADE | Não isolar a área dando condição ao acesso de pessoas não-autorizadas e sem garantir bom estado de limpeza do local |

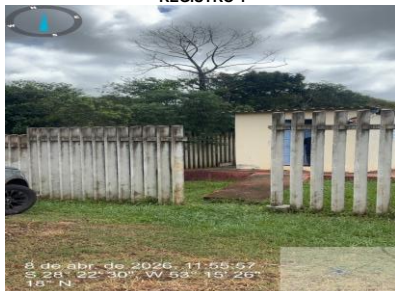
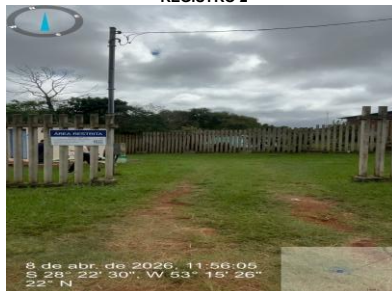
| NC | CÓDIGO DA NC | UNIDADE | Poço SBA - 05 |
| 6 | A2.2 | CONSTATAÇÃO | Cercamento sem portão. |
| GRUPO | PRAZO | NÃO CONFORMIDADE | Não isolar a área dando condição ao acesso de pessoas não-autorizadas e sem garantir bom estado de limpeza do local |

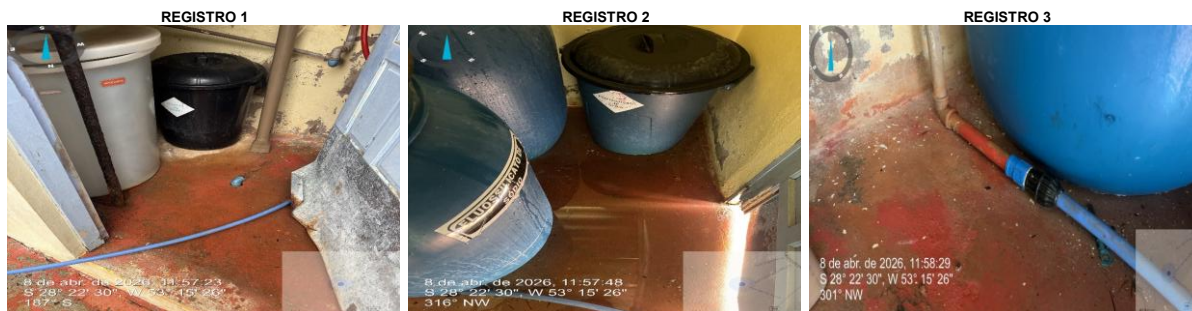
| NC | CÓDIGO DA NC | UNIDADE | Poço SBA - 05 |
| 7 | A2.14 | CONSTATAÇÃO | Vazamento aparente. |
| GRUPO | PRAZO | NÃO CONFORMIDADE | Perda de água e/ou não executar redução de perdas. |

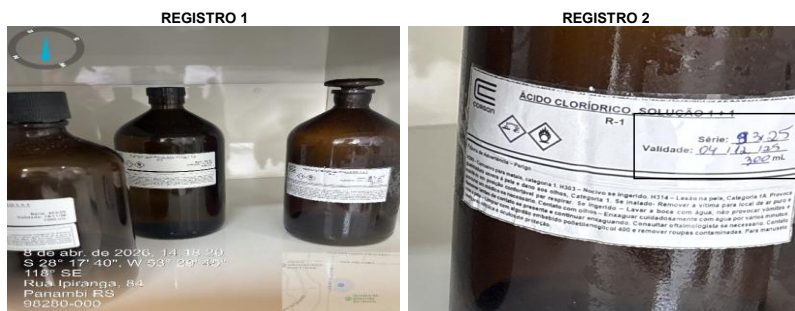
| NC | CÓDIGO DA NC | UNIDADE | Laboratório - Panambi/RS |
| 8 | A6.1 | CONSTATAÇÃO | Produto químico vencido. |
| GRUPO | PRAZO | NÃO CONFORMIDADE | Possuir em suas dependências produto do processo fora do prazo de validade. |

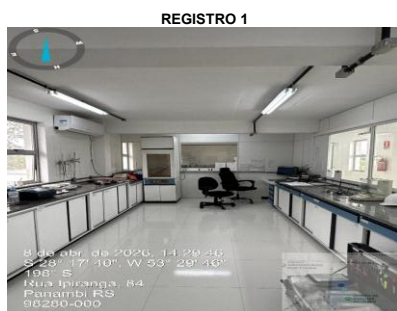
| NC | CÓDIGO DA NC | UNIDADE | Laboratório - Panambi/RS |
| 9 | A6.24 | CONSTATAÇÃO | O local não apresenta mapa de risco |
| GRUPO | PRAZO | NÃO CONFORMIDADE | Ausência de mapa de risco |

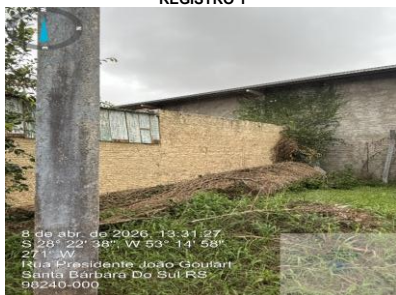
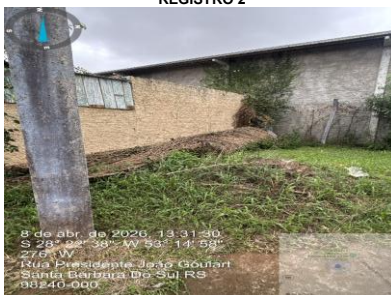
| NC | CÓDIGO DA NC | UNIDADE | Reservatório R-02 |
| 10 | A5.17 | CONSTATAÇÃO | Acúmulo de vegetação. |
| GRUPO | PRAZO | NÃO CONFORMIDADE | Falta de conservação e manutenção preventiva de unidade. |

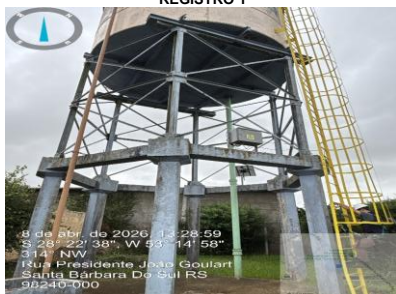
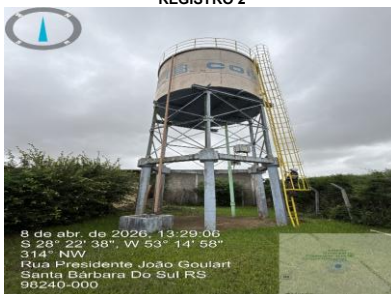
| NC | CÓDIGO DA NC | UNIDADE | Reservatório R-02 |
| 11 | A5.18 | CONSTATAÇÃO | O local não apresenta mapa de risco |
| GRUPO | PRAZO | NÃO CONFORMIDADE | Ausência de mapa de risco |

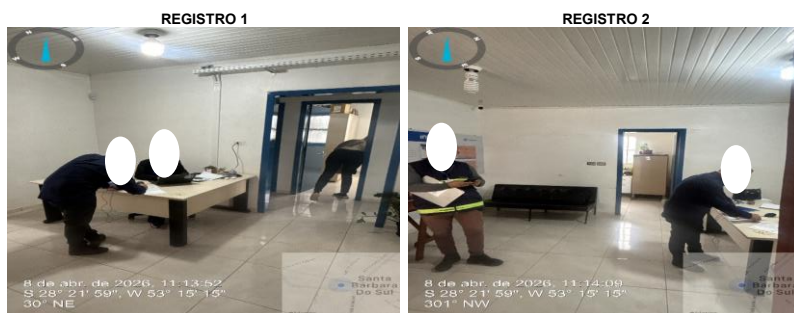
| NC | CÓDIGO DA NC | UNIDADE | Comercial |
| 14 | AE1.20 | CONSTATAÇÃO | O local não apresenta mapa de risco |
| <b>GRUPO</b> | <b>PRAZO</b> | <b>NÃO CONFORMIDADE</b> | Ausência de mapa de risco |

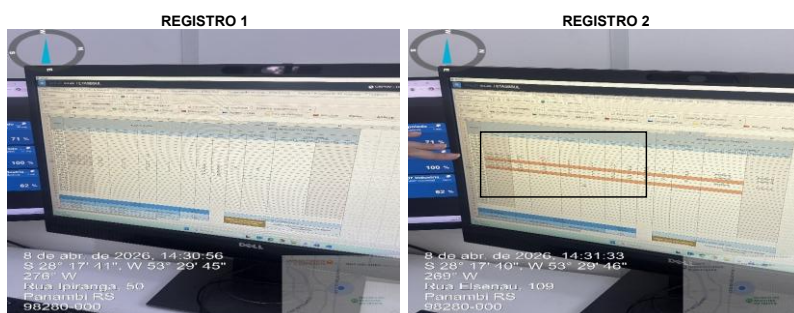
| NC | CÓDIGO DA NC | UNIDADE | Laboratório - Panambi/RS |
| 15 | A6.20 | CONSTATAÇÃO | Resultados de fluoreto abaixo de 0,6 mg/L e acima de 1,5 mg/L. |

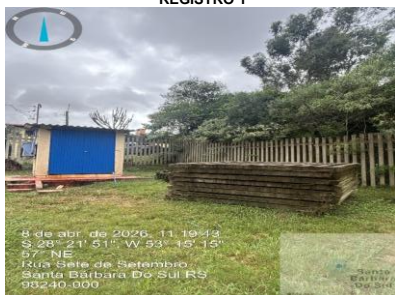
| NC | CÓDIGO DA NC | UNIDADE | Poço SBA - 03 |
| 16 | A2.13 | CONSTATAÇÃO | Acúmulo de resíduos em local inapropriado e/ou armazenamento inadequado. |
| GRUPO | PRAZO | NÃO CONFORMIDADE | Material abandonado próximo ao poço, favorecendo foco de vetores. |

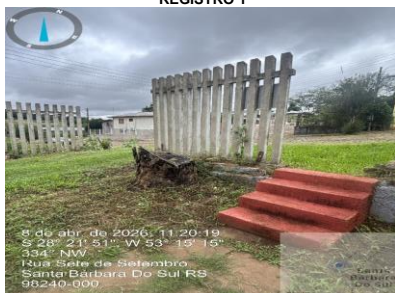
| NC | CÓDIGO DA NC | UNIDADE | Poço SBA-03 |
| 17 | AE1.20 | CONSTATAÇÃO | O local não apresenta mapa de risco |

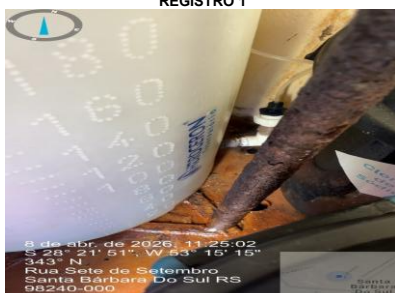
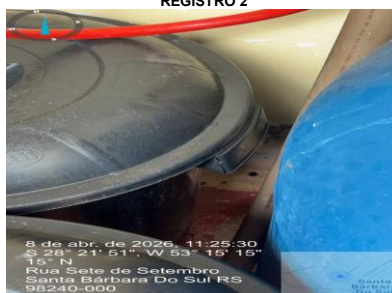
| NC | CÓDIGO DA NC | UNIDADE | Poço SBA-03 |
| 18 | A2.21 | CONSTATAÇÃO | Suportes dos reservatórios de produtos químicos apresentando oxidação e falta de manutenção. |

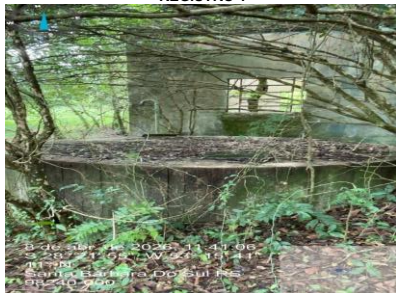
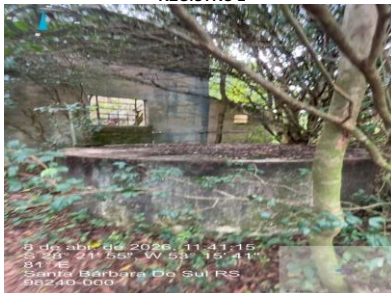
| NC | CÓDIGO DA NC | UNIDADE | Poço SBA-01A |
| 20 | A2.10 | CONSTATAÇÃO | Estrutura abandonada apresentando condições inadequadas de conservação. |

| NC | CÓDIGO DA NC | UNIDADE | Poço SBA-01A |
|---|---|---|---|
| 2 | 365 dias | OBSERVAÇÃO | Apresentar cronograma de remoção. |

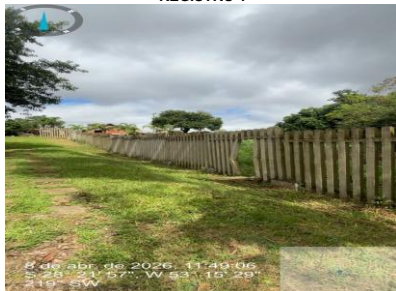
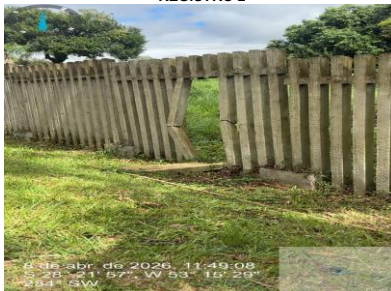
| NC | CÓDIGO DA NC | UNIDADE | Poço SBA-02 |
| 21 | A2.2 | CONSTATAÇÃO | Gradil/cerca danificado(a), evidenciando falta de manutenção. |

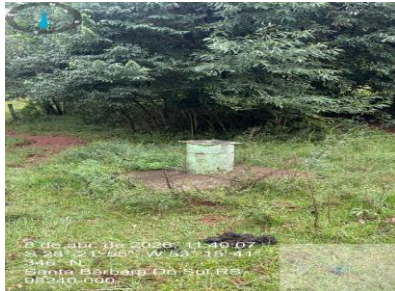
| NC | CÓDIGO DA NC | UNIDADE | Poço SBA-01 |
| 23 | A2.10 | CONSTATAÇÃO | Entorno do poço tamponado apresentando acúmulo de vegetação e condições inadequadas de manutenção. |

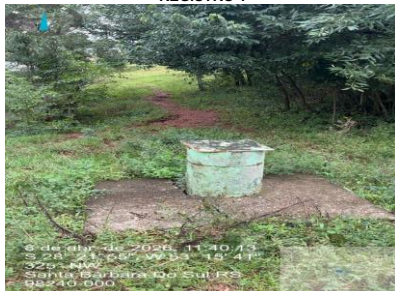
| NC | CÓDIGO DA NC | UNIDADE | Poço SBA-01 |
| 24 | A2.1 | CONSTATAÇÃO | Poço sem identificação. |

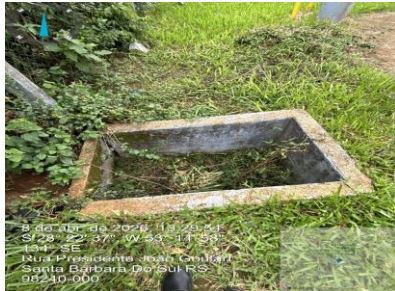
| NC | CÓDIGO DA NC | UNIDADE | Reservatório R-02 |
| 26 | A5.17 | CONSTATAÇÃO | Caixa de manobra sem proteção adequada. |

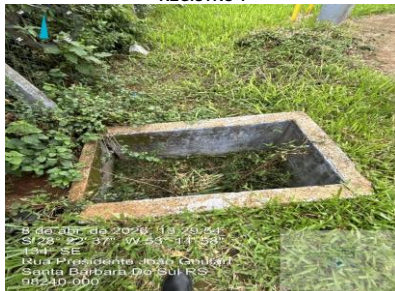
| NC | CÓDIGO DA NC | UNIDADE | Reservatório R-02 |
| 27 | A5.17 | CONSTATAÇÃO | Caixa de manobra com presença de vegetação. |

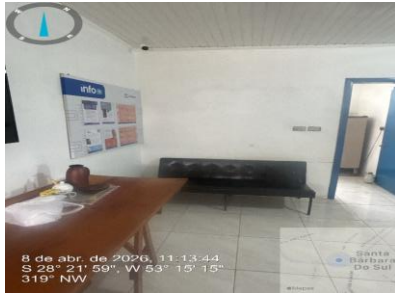
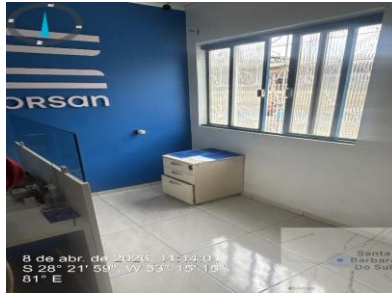
| NC | CÓDIGO DA NC | UNIDADE | Comercial |
| 29 | AE1.14 | CONSTATAÇÃO | Falta de identificação da unidade comercial. |

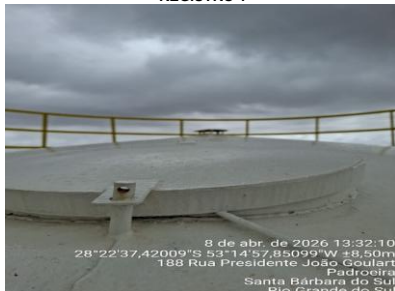
| NC | CÓDIGO DA NC | UNIDADE | Reservatório R-01 |
| 30 | A5.5 | CONSTATAÇÃO | Entrada do reservatório sem sistema de travamento/fechamento adequado. |

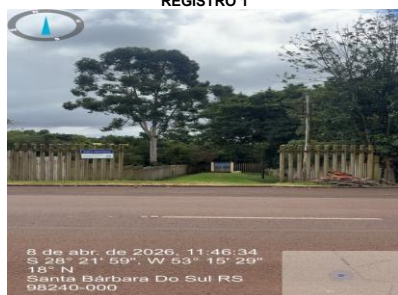
| NC | CÓDIGO DA NC | UNIDADE | Poço SBA-02 |
| 32 | A2.10 | CONSTATAÇÃO | Poço desativado com restos de poda na calçada. |

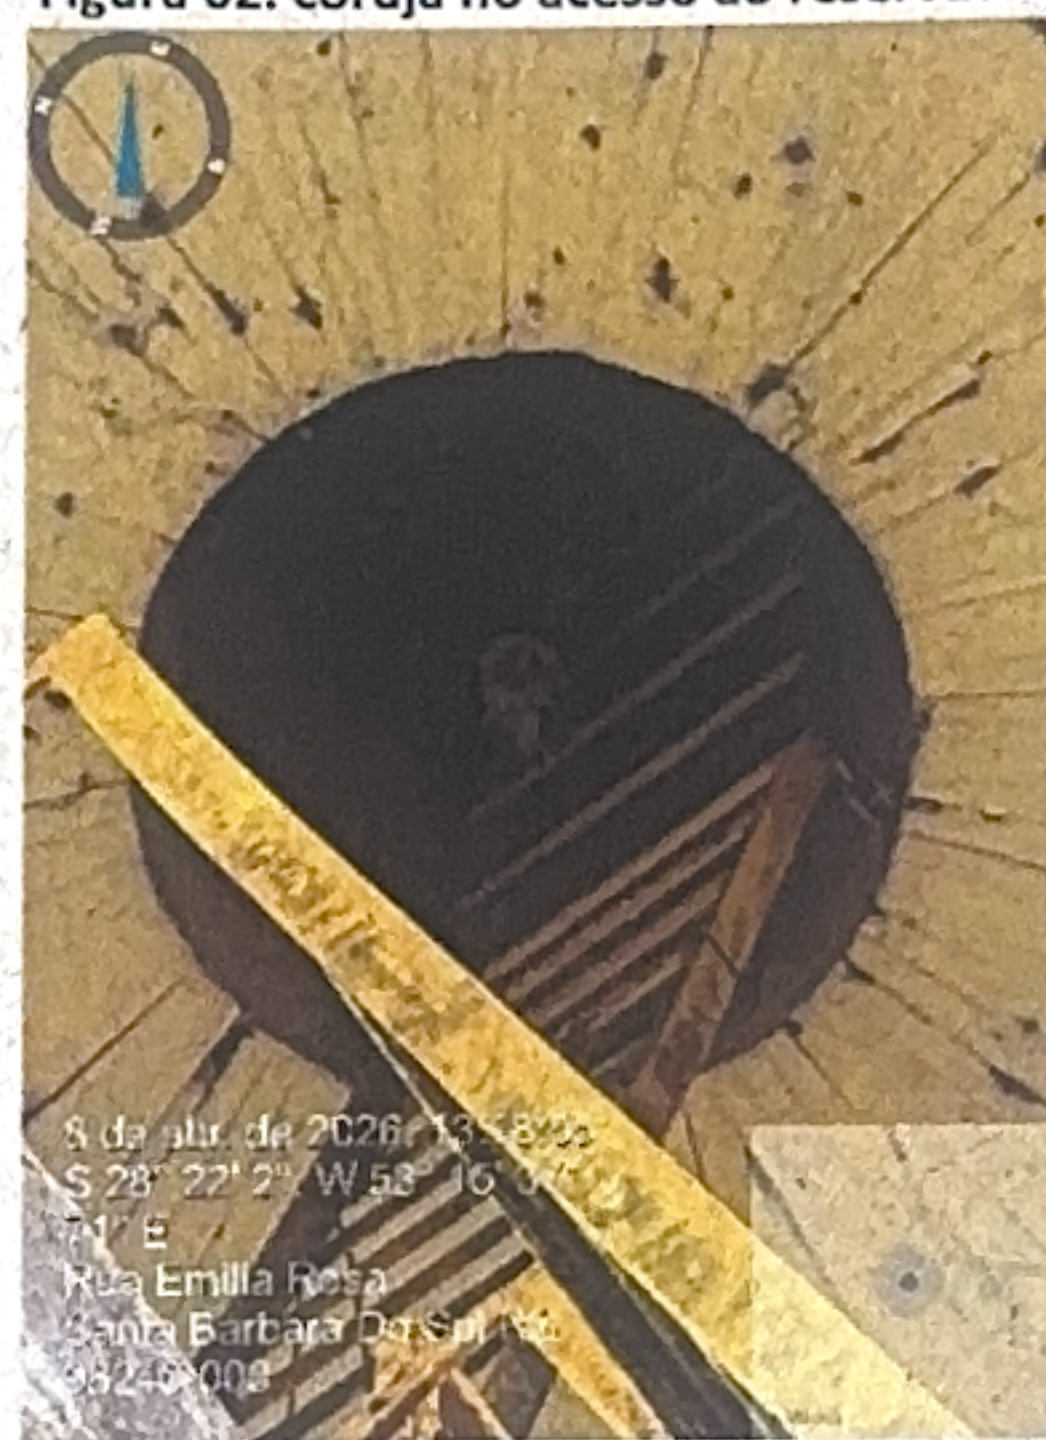
Ressalta-se que não foi realizada inspeção superior no reservatório R01 em razão da presença de ave silvestre no interior da estrutura no momento da vistoria, condição que limitou o acesso da equipe técnica ao local.

Figura 02: coruja no acesso ao reservatório
