## REGULAÇÃO RELATÓRIO TÉCNICO DE FISCALIZAÇÃO N. 783/2026– RTF

**Fiscalização regular no Sistema de  
Abastecimento de Água e Sistema de  
Esgotamento Sanitário de Ibirubá/RS.**

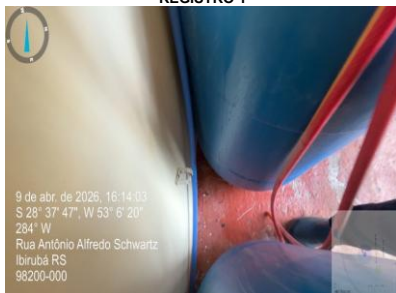
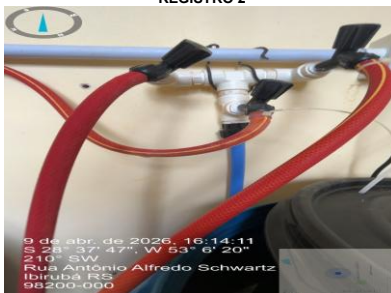
| NC | CÓDIGO DA NC | UNIDADE | Poço IBB - 13 |
| 2 | A2.14 | CONSTATAÇÃO | Vazamento aparente. |

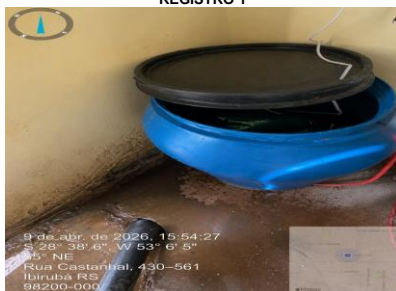
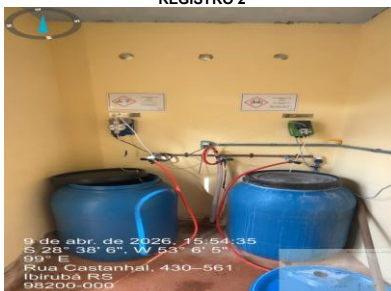
| NC | CÓDIGO DA NC | UNIDADE | Poço IBB - 14 |
| 3 | A2.14 | CONSTATAÇÃO | Vazamento aparente. |

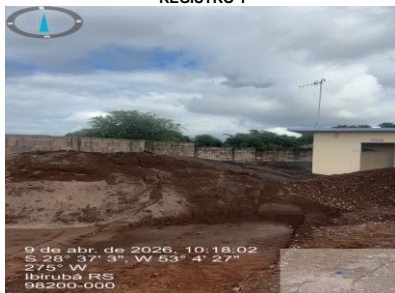
| NC | CÓDIGO DA NC | UNIDADE | Poço IBB - 16 |
| 5 | A2.10 | CONSTATAÇÃO | Área operacional apresenta grande volume de terra depositada, impactando a organização e circulação no local |

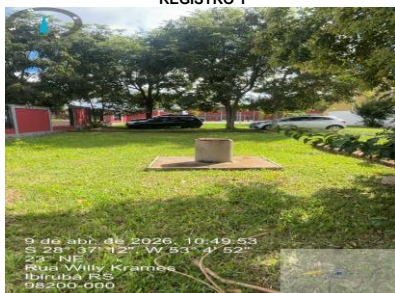
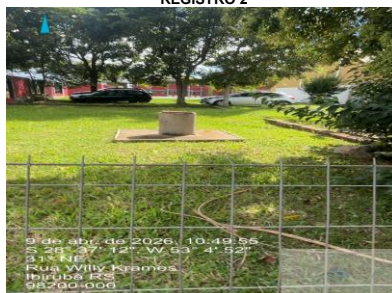
| NC | CÓDIGO DA NC | UNIDADE | Poço IBB - 17 |
| 6 | A2.1 | CONSTATAÇÃO | Poço sem identificação. |

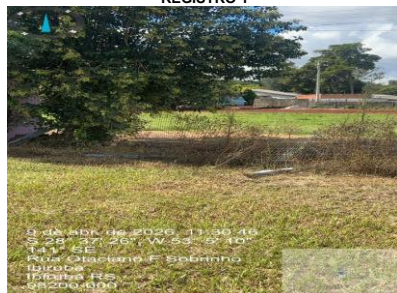
| NC | CÓDIGO DA NC | UNIDADE | Poço IBB - 08 |
| 8 | A2.2 | CONSTATAÇÃO | O cercamento apresenta falhas na tela. |

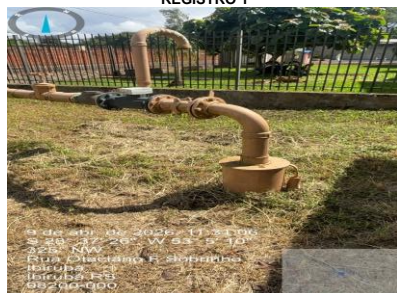
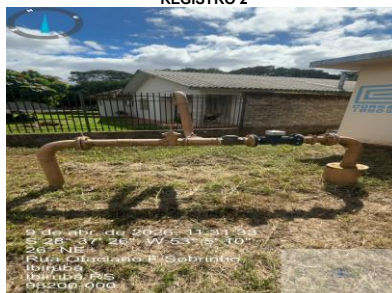
| NC | CÓDIGO DA NC | UNIDADE | Poço IBB - 08 |
| 9 | A2.16 | CONSTATAÇÃO | O poço não possui laje sanitária. |

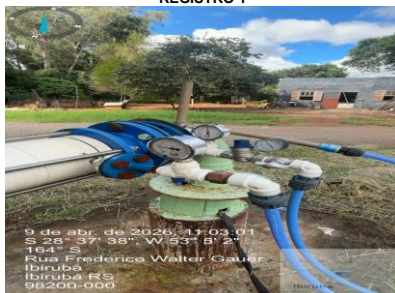
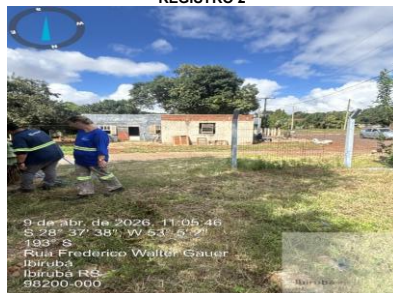
| NC | CÓDIGO DA NC | UNIDADE | Poço IBB - 02 |
| 11 | A2.2 | CONSTATAÇÃO | Poço não é totalmente cercado. |

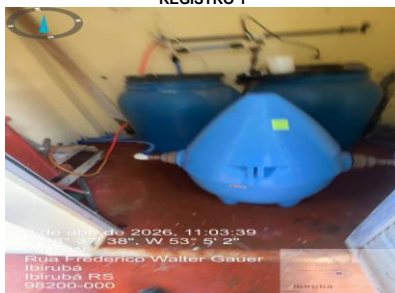
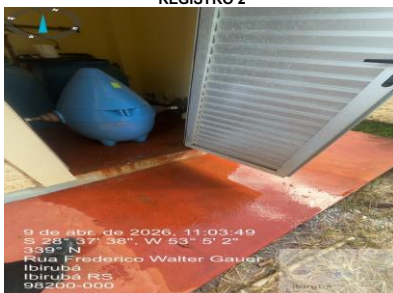
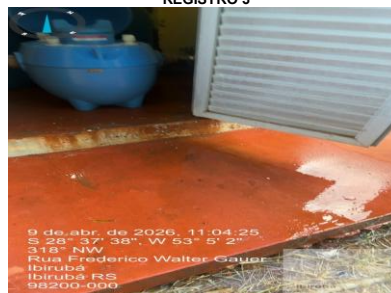
| NC | CÓDIGO DA NC | UNIDADE | Poço IBB - 02 |
| 12 | A2.14 | CONSTATAÇÃO | Vazamento aparente. |

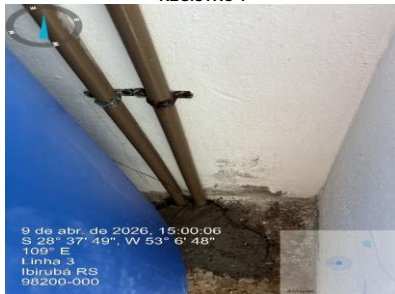
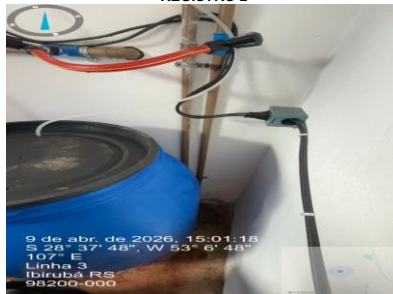
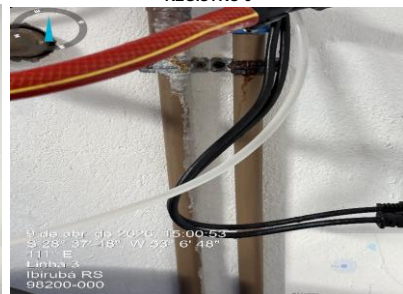
| NC | CÓDIGO DA NC | UNIDADE | Poço IBB - 18 |
| 14 | A2.14 | CONSTATAÇÃO | Vazamento aparente. |

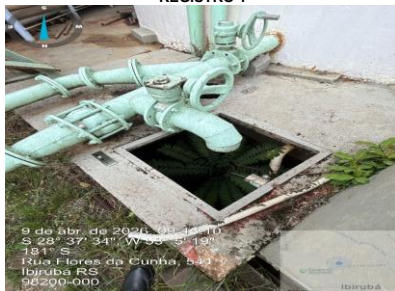
| NC | CÓDIGO DA NC | UNIDADE | Reservatório R01 |
| 15 | A5.16 | CONSTATAÇÃO | Presença de vegetação nas caixas de manobra |

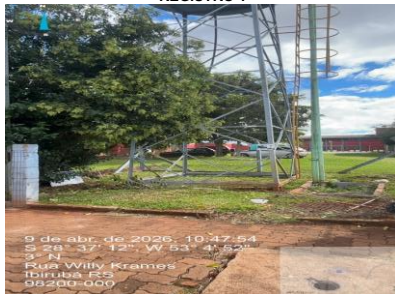
| NC | CÓDIGO DA NC | UNIDADE | Reservatório R06 |
| 17 | A5.2 | CONSTATAÇÃO | Unidade sem cercamento |

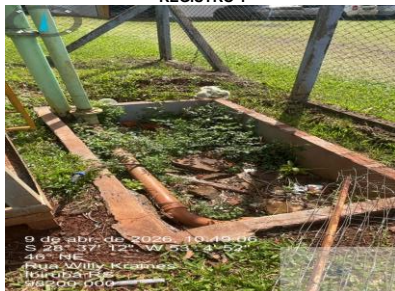
| NC | CÓDIGO DA NC | UNIDADE | Reservatório R06 |
| 18 | A5.16 | CONSTATAÇÃO | Caixa de manobra com acúmulo de vegetação. |

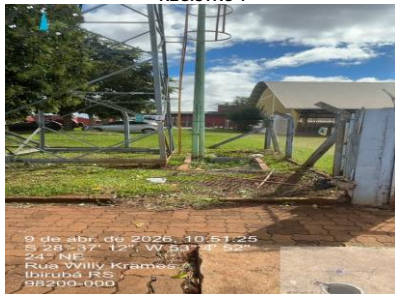
| NC | CÓDIGO DA NC | UNIDADE | Reservatório R06 |
| 20 | A5.17 | CONSTATAÇÃO | Entorno do reservatório apresentando condições inadequadas de limpeza e conservação. |

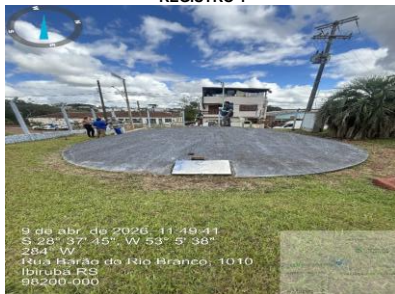
| NC | CÓDIGO DA NC | UNIDADE | Reservatório R02 |
| 21 | A5.18 | CONSTATAÇÃO | O local não apresenta mapa de risco |

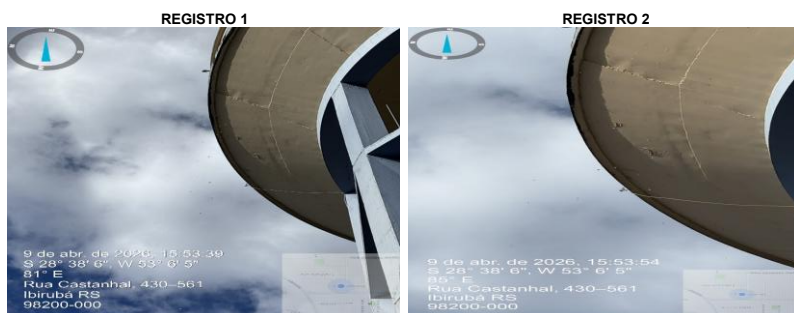
| NC | CÓDIGO DA NC | UNIDADE | Reservatório R04 |
| 22 | A5.3 | CONSTATAÇÃO | Vazamento aparente. |
| GRUPO | PRAZO | NÃO CONFORMIDADE | Perda de água e/ou não executar redução de perdas. |

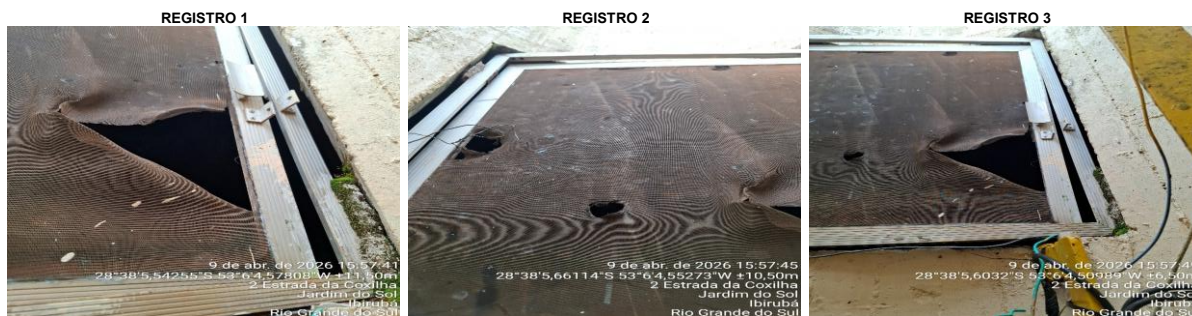
| NC | CÓDIGO DA NC | UNIDADE | Reservatório R04 |
| 23 | A5.5 | CONSTATAÇÃO | Há furos na tampa de acesso ao reservatório. |
| GRUPO | PRAZO | NÃO CONFORMIDADE | Ausência de abertura de inspeção fechada com tampa inteira dotada de dispositivo e travamento. |

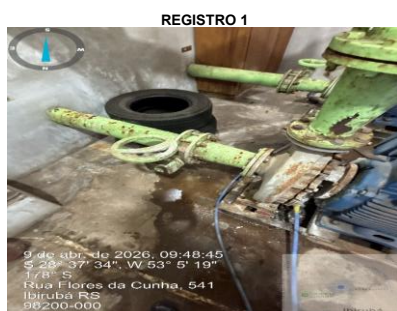
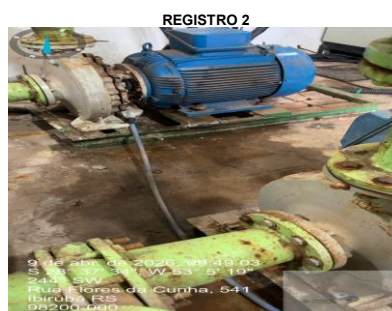
| NC | CÓDIGO DA NC | UNIDADE | Estação de Bombeamento EBA-01 |
| 33 | A3.5 | CONSTATAÇÃO | Vazamento aparente. |
| <b>GRUPO</b> | <b>PRAZO</b> | <b>NÃO CONFORMIDADE</b> | Perda de água e/ou não executar redução de perdas. |

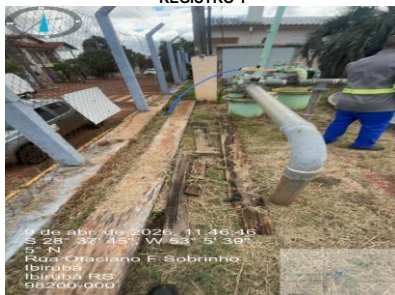
| NC | CÓDIGO DA NC | UNIDADE | Estação de Bombeamento EBA-02 |
| 35 | A3.9 | CONSTATAÇÃO | Entorno do estação há material de construção depositado. |

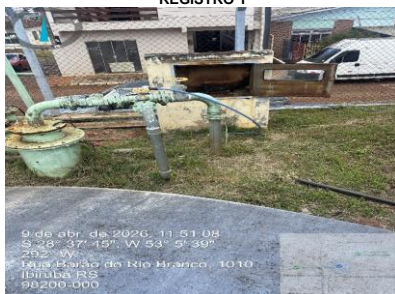
| NC | CÓDIGO DA NC | UNIDADE | Estação de Bombeamento EBA-02 |
| 36 | A3.10 | CONSTATAÇÃO | O local não apresenta mapa de risco |

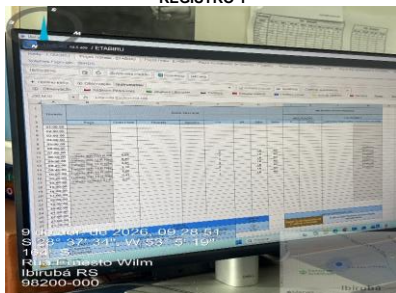
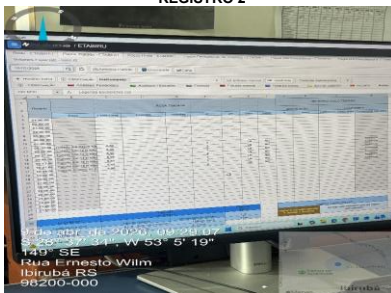
| NC | CÓDIGO DA NC | UNIDADE | Laboratório |
| 38 | A6.21 | CONSTATAÇÃO | Falta de registros/comprovações das análises de turbidez e fluoreto (fevereiro e março de 2026) |

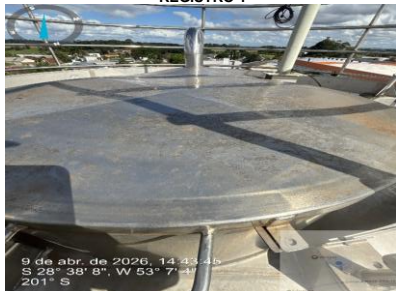
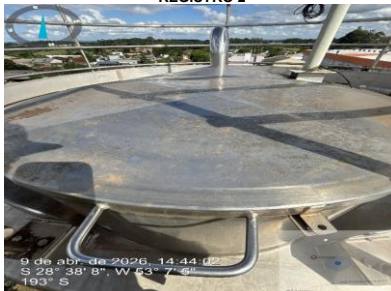
| NC | CÓDIGO DA NC | UNIDADE | Reservatório R09 |
| 39 | A5.5 | CONSTATAÇÃO | Tampa de abertura sem devido travamento. |

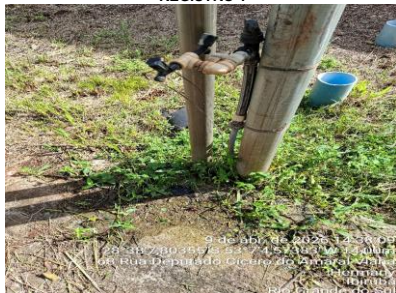
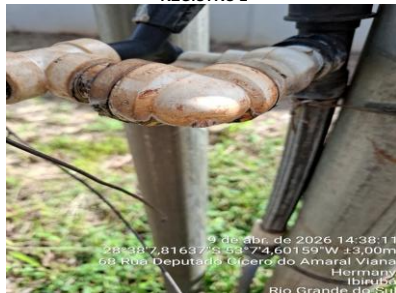
| NC | CÓDIGO DA NC | UNIDADE | Reservatório R05 |
| 40 | A5.3 | CONSTATAÇÃO | Vazamento aparente. |
