## REGULAÇÃO RELATÓRIO TÉCNICO DE FISCALIZAÇÃO N. 787/2026 – RTF

**Fiscalização regular no Sistema de Abastecimento de Água e Sistema de Esgotamento Sanitário de Fortaleza dos Valos/RS.**

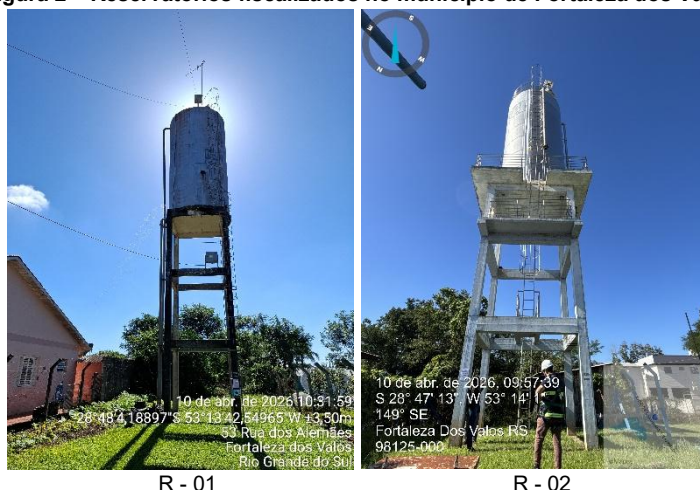
**Figura 2 – Reservatórios fiscalizados no município de Fortaleza dos Valos.**

Durante a fiscalização, foram avaliados os laudos de limpeza das unidades, os dispositivos de proteção operacional e as condições gerais de conservação das estruturas. Ambos os reservatórios são monitorados por um sistema de telemetria, que permite o acionamento automático dos poços de captação sempre que os níveis de água atingem os patamares mínimos predefinidos.

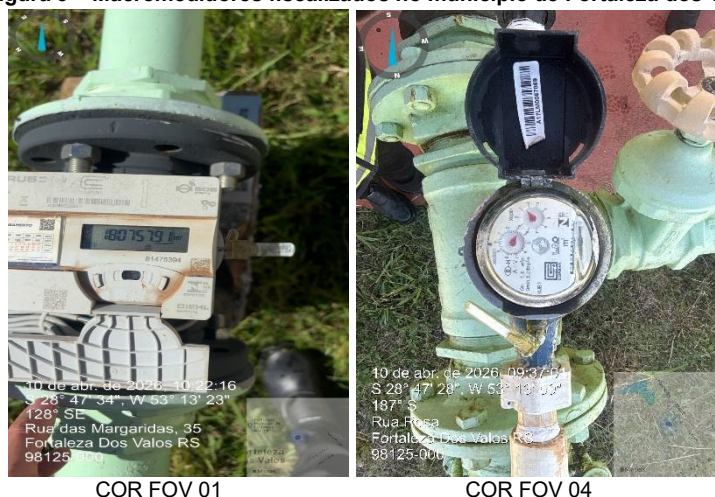
**Figura 3 – Macromedidores fiscalizados no município de Fortaleza dos Valos.**

A fiscalização identificou que o controle do balanço hídrico do sistema é limitado à medição da vazão de água captada nos poços subterrâneos. Cada poço em operação possui macromedidor instalado na tubulação de saída, conforme apresentado na Figura 3, que ilustra os equipamentos de macromedição dos poços atualmente em atividade no município.

Durante a vistoria, verificou-se que não há sistema de supervisão ou controle remoto para acompanhamento em tempo real das medições realizadas pelos equipamentos. Também não foram apresentados registros relacionados à aferição periódica, calibração ou manutenção preventiva dos macromedidores instalados no sistema.

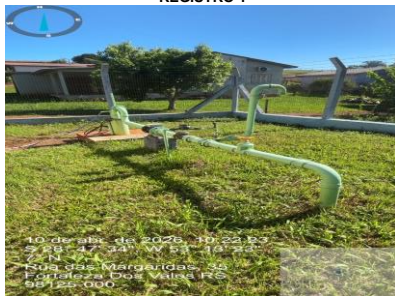
REGISTRO 1

| NC | CÓDIGO DA NC | UNIDADE | Poço FOV-01 |
|---|---|---|---|
| 1 | A2.13 | CONSTATAÇÃO | Ausência de mapa de risco ou outra técnica ou ferramenta no local. |
| GRUPO | PRAZO | NÃO CONFORMIDADE | Não proporcionar a segurança das edificações e dos operadores. |

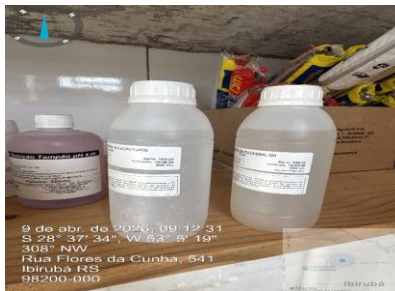
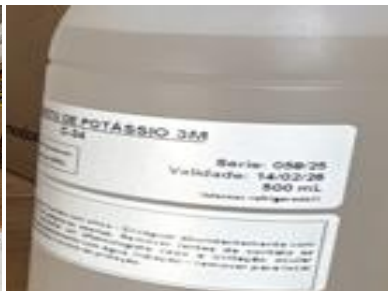
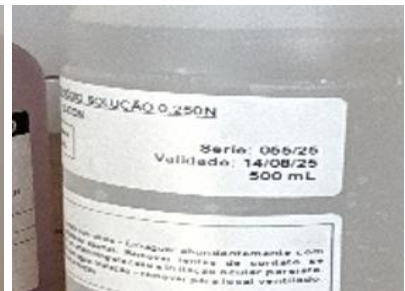
| NC | CÓDIGO DA NC | UNIDADE | Laboratório - Ibirubá/RS |
|---|---|---|---|
| 2 | A6.1 | CONSTATAÇÃO | Produto químico vencido. |
| GRUPO | PRAZO | NÃO CONFORMIDADE | Possuir em suas dependências produto do processo fora do prazo de validade. |

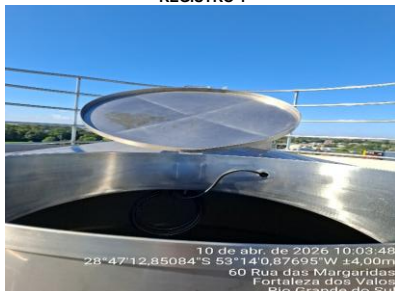
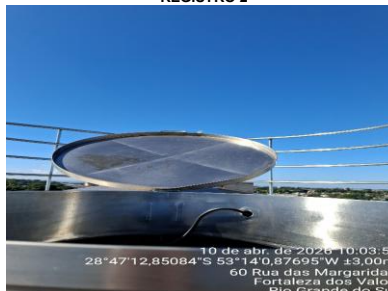
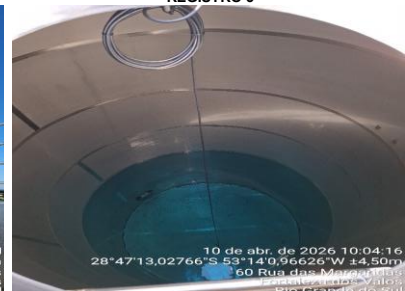
| NC | CÓDIGO DA NC | UNIDADE | Reservatório R-02 |
|---|---|---|---|
| 3 | A5.5 | CONSTATAÇÃO | Tampa do reservatório aberta. |
| GRUPO | PRAZO | NÃO CONFORMIDADE | Falta de conservação e manutenção preventiva de unidade. |

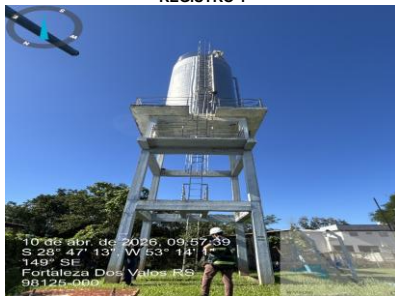
REGISTRO 1

| NC | CÓDIGO DA NC | UNIDADE | Reservatório R-02 |
|---|---|---|---|
| 4 | A5.18 | CONSTATAÇÃO | Ausência de mapa de risco ou outra técnica ou ferramenta no local. |
| GRUPO | PRAZO | NÃO CONFORMIDADE | Não proporcionar a segurança das edificações e dos operadores. |

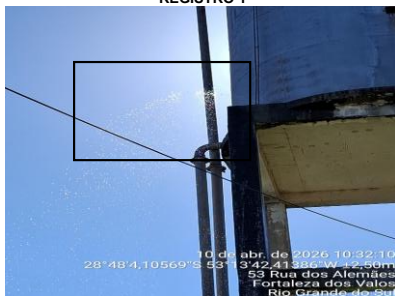
REGISTRO 1

| NC | CÓDIGO DA NC | UNIDADE | Reservatório R-01 |
|---|---|---|---|
| 5 | A5.3 | CONSTATAÇÃO | Vazamento aparente em tubulação |
| GRUPO | PRAZO | NÃO CONFORMIDADE | Perda de água e/ou não executar redução de perdas. |
| 2 | 90 dias | OBSERVAÇÃO | Realizada filmagem. |

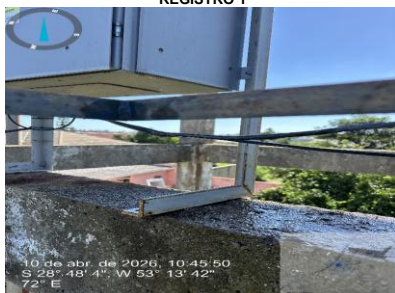
REGISTRO 1

| NC | CÓDIGO DA NC | UNIDADE | Reservatório R-01 |
|---|---|---|---|
| 6 | A5.3 | CONSTATAÇÃO | Vazamento aparente em tubulação, com atingimento do quadro elétrico. |
| GRUPO | PRAZO | NÃO CONFORMIDADE | Falta de conservação e manutenção preventiva de unidade. |

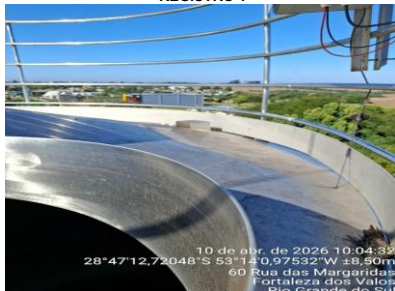
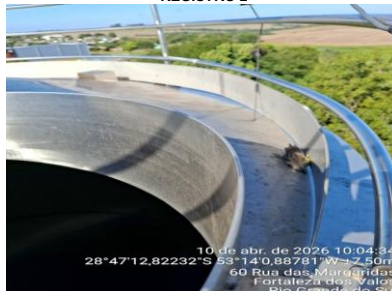
| NC | CÓDIGO DA NC | UNIDADE | Reservatório R-02 |
|---|---|---|---|
| 8 | A5.17 | CONSTATAÇÃO | Animal morto ao lado da tampa do reservatório. |
| <b>GRUPO</b> | <b>PRAZO</b> | <b>NÃO CONFORMIDADE</b> | Acúmulo de resíduos em local inapropriado e/ou armazenamento inadequado |

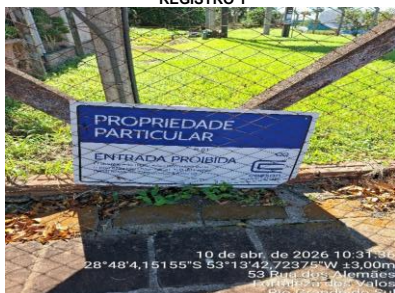
REGISTRO 1

| NC | CÓDIGO DA NC | UNIDADE | Poço FOV-03 |
|---|---|---|---|
| 9 | A2.17 | CONSTATAÇÃO | Placa de identificação caída. |
| <b>GRUPO</b> | <b>PRAZO</b> | <b>NÃO CONFORMIDADE</b> | Falta de conservação e manutenção preventiva de unidade. |

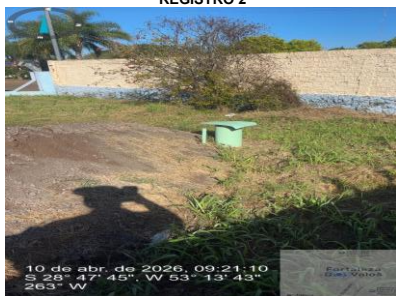
REGISTRO 2

| NC | CÓDIGO DA NC | UNIDADE | Poço FOV-02 |
|---|---|---|---|
| 10 | A2.10 | CONSTATAÇÃO | Acúmulo de terra e resíduos no entorno da unidade operacional. |
| GRUPO | PRAZO | NÃO CONFORMIDADE | Falta de conservação e manutenção preventiva de unidade |

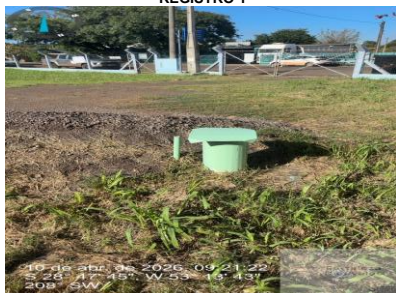
REGISTRO 1

| NC | CÓDIGO DA NC | UNIDADE | Poço FOV -02 |
|---|---|---|---|
| 11 | A2.16 | CONSTATAÇÃO | Poço sem laje de infiltração (ou a mesma está soterrada). |
| GRUPO | PRAZO | NÃO CONFORMIDADE | O poço não possui laje sanitária com dimensões conforme a norma técnica. |

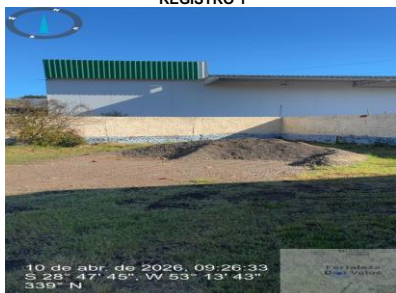
REGISTRO 1

| NC | CÓDIGO DA NC | UNIDADE | SAA |
|---|---|---|---|
| 12 | - | CONSTATAÇÃO | Armazenamento inadequado de materiais em área operacional do SAA. |
| GRUPO | PRAZO | NÃO CONFORMIDADE | Falta de conservação e manutenção preventiva de unidade |

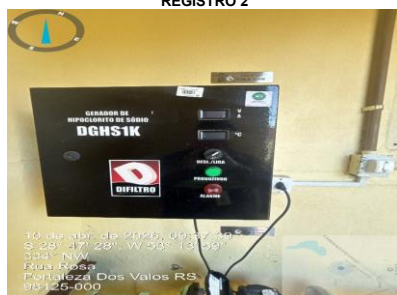
REGISTRO 2

| NC | CÓDIGO DA NC | UNIDADE | SAA |
|---|---|---|---|
| 13 | - | CONSTATAÇÃO | Ausência de comprovação de manutenção preventiva do Hidrogeron. |
| <b>GRUPO</b> | <b>PRAZO</b> | <b>NÃO CONFORMIDADE</b> | Falta de conservação e manutenção preventiva de unidade |

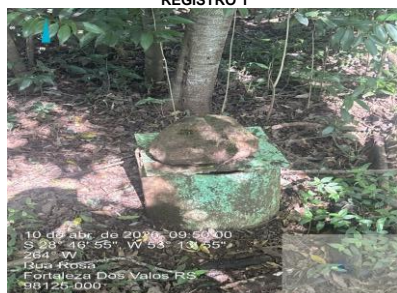
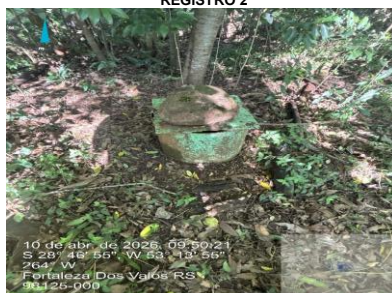
| NC | CÓDIGO DA NC | UNIDADE | Poço FOV-05 |
|---|---|---|---|
| 14 | A2.12 | CONSTATAÇÃO | Ausência de proteção sanitária adequada do poço. |
| <b>GRUPO</b> | <b>PRAZO</b> | <b>NÃO CONFORMIDADE</b> | Ausência de tamponamento de acordo com legislação vigente. |

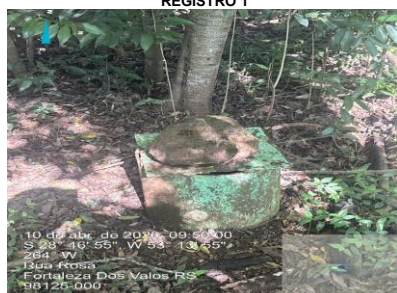
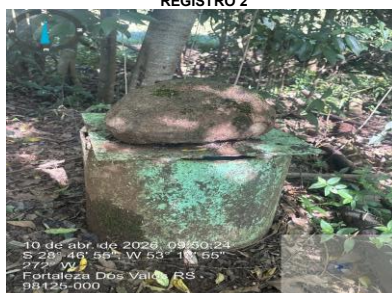
| NC | CÓDIGO DA NC | UNIDADE | Poço FOV-05 |
|---|---|---|---|
| 15 | A2.1 | CONSTATAÇÃO | Poço sem identificação. |
| <b>GRUPO</b> | <b>PRAZO</b> | <b>NÃO CONFORMIDADE</b> | Inexistência de placa de identificação da unidade. |

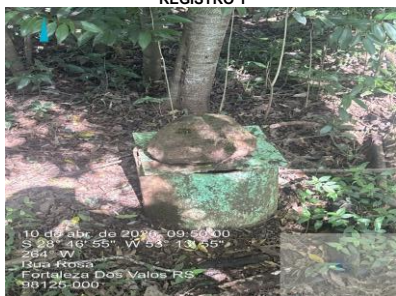
REGISTRO 1

| NC | CÓDIGO DA NC | UNIDADE | Poço FOV-05 |
|---|---|---|---|
| 16 | A2.2 | CONSTATAÇÃO | Poço sem cercamento |
| GRUPO | PRAZO | NÃO CONFORMIDADE | Não isolar a área dando condição ao acesso de pessoas não-autorizadas e sem garantir bom estado de limpeza do local. |

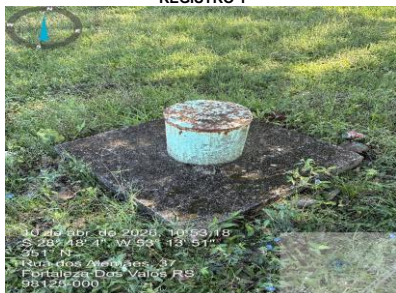
REGISTRO 1

| NC | CÓDIGO DA NC | UNIDADE | Poço FOV-03A |
|---|---|---|---|
| 17 | A2.1 | CONSTATAÇÃO | Poço sem identificação. |
| GRUPO | PRAZO | NÃO CONFORMIDADE | Inexistência de placa de identificação da unidade. |

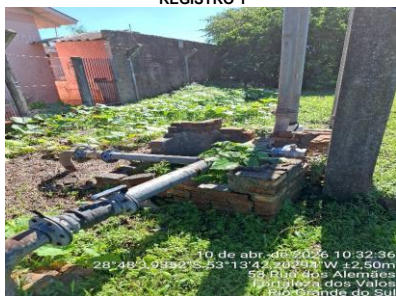
REGISTRO 1

| NC | CÓDIGO DA NC | UNIDADE | Reservatório R-01 |
|---|---|---|---|
| 18 | A5.17 | CONSTATAÇÃO | Caixa de manobra sem manutenção |
| GRUPO | PRAZO | NÃO CONFORMIDADE | Falta de conservação e manutenção preventiva de unidade |
