Carta nº 409/2025 – Regulatório Técnico

Assunto: Recurso ao parecer sobre Manifestações do Prestador (PMP) de Tramandaí,
Processo nº 2237/2024.

Informação: 279/2024-G1

Assunto: Resposta ao Ofício 285-2025 - AGESAN - Processo nº 2237/2024 de Tramandaí.

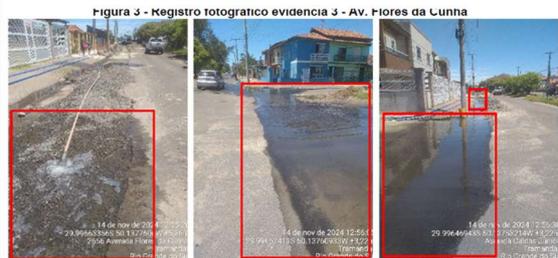
Figura 1

Em conformidade. Informamos que a obra já se encontra concluída na Av. Flores da Cunha. Dessa forma, não há mais lançamento de água das obras na via (Figura 1). Abaixo, seguem as imagens atuais da via, evidenciando não haver lançamento de água e/ou alagamento no local. Contudo, obrigatório relatar que as questões de alagamentos nessa via, e em outras do município, têm como principal causa a precariedade de sistema de drenagem (canais e galerias de águas pluviais) que inclusive prejudicam o andamento das obras (Figura 2).

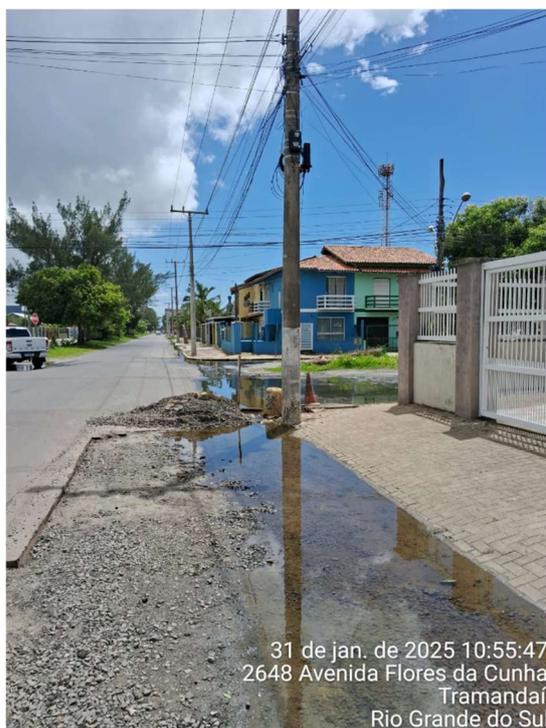
Figura 1

Reiteramos que não há qualquer forma de lançamento de água na via, por parte da Corsan, uma vez que a obra de assentamento da rede coletora de esgoto já se encontra concluída na Av. Flores da Cunha. Dessa forma, o acúmulo de água é causado em razão das chuvas e do efeito das marés (que represam o escoamento), associados à deficiência do sistema de drenagem pluvial do município.

Assim, ocorre que esta via, como outras do município, não possuem um sistema adequado de drenagem pluvial, ficando alagada por período considerável sempre que ocorre precipitações. Logo, não há como atribuir qualquer responsabilidade relacionada ao acúmulo de água ou à quantidade excessiva de água verificada nesta rua, à Corsan; simplesmente pelo fato desta não estar realizando qualquer ação que exija esgotamento/lançamento de água no logradouro, tendo em vista já estar concluída a obra de instalação da rede coletora no local.

Aliás, no momento se aguarda que a via apresente condições favoráveis (escoamento/secagem do solo) para se efetuar a sua repavimentação definitiva. Portanto, não consta mais qualquer tipo de tubulação de esgotamento da obra da Corsan (fato que gerou o apontamento da NC-3, enquadrado como lançamento inadequado de água na pista de rolamento, ocasionando alagamentos), sendo o acúmulo de água exclusivamente decorrente das chuvas/marés do período e da ineficiência do sistema de drenagem da rua, a qual demanda um espaço de tempo maior para que o escoamento se opere, como pode ser observado na sequência de imagens abaixo apresentadas (Figuras 1-2-3-4).
