## RELATÓRIO TÉCNICO DE FISCALIZAÇÃO N. 1223/2024

**Fiscalização regular das condições do sistema de manejo de resíduos sólidos urbanos do município de Charqueadas-RS.**

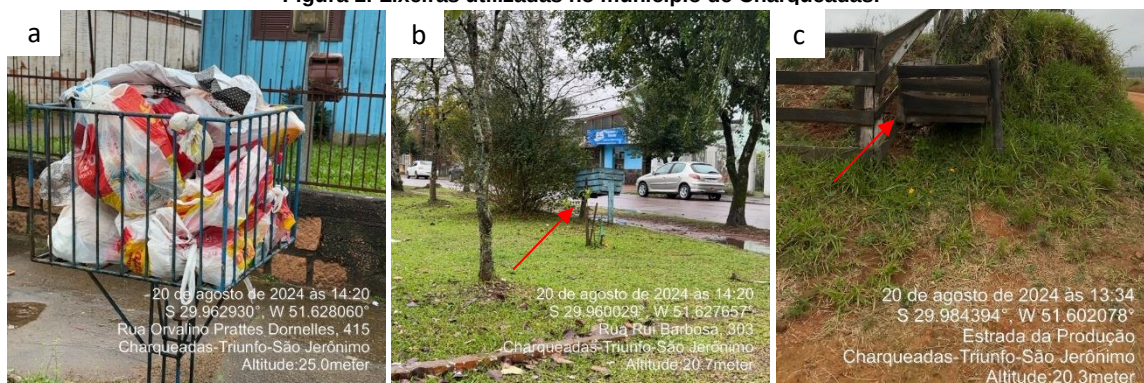
Figura 1: Lixeiras utilizadas no município de Charqueadas.

A coleta convencional dos RSU de Charqueadas é realizada pela empresa Urban Serviços e Transportes Ltda., CNPJ 12.964.775/0001-66. A empresa realiza somente uma modalidade de coleta de RSU, a coleta convencional porta a porta, não havendo contêineres espalhados pela cidade, apenas lixeiras coletivas em alguns pontos. O município não prevê em contrato com a empresa Urban a coleta seletiva. Tendo em visto o exposto no Plano Municipal de Saneamento Básico, reforça-se a importância da implantação da prática da segregação dos resíduos gerados e disponibilização de coleta seletiva no município. Na Figura 1 são apresentadas imagens de algumas lixeiras visualizadas durante a fiscalização, sendo que a Figura 1a ilustrativa das lixeiras individuais existentes no município, a Figura 1b ilustra as lixeiras de espaços públicos e a Figura 1c as lixeiras utilizadas na zona rural do município.

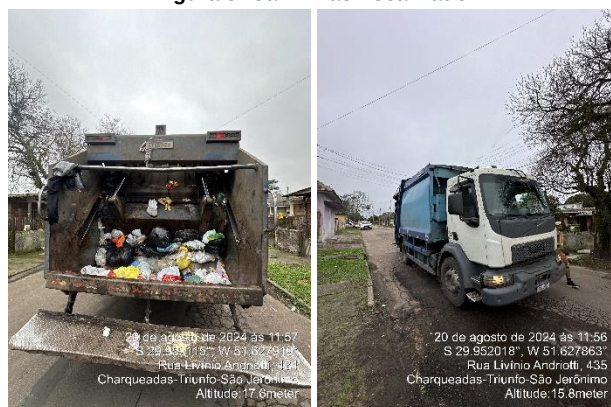
**Figura 3: Caminhão fiscalizado.**

caminhão reserva disponível. O caminhão fiscalizado não apresenta identificação, como informações para contato ou que está a serviço da prefeitura. A Figura 3 traz imagens do caminhão fiscalizado.

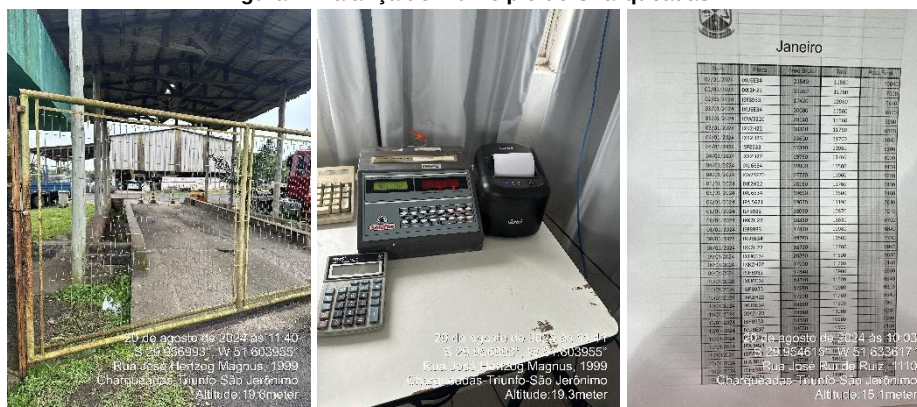
**Figura 4: Balança do município de Charqueadas.**

Os RSU do município não passam pela etapa de triagem e também não é realizado o transbordo destes. Logo, o mesmo caminhão que recolhe os RSU efetua o transporte até o destino final, após pesagem no município. A balança utilizada é periodicamente calibrada. Na Figura 4 constam imagens do local onde é realizada a pesagem dos caminhões. Com relação a isso, foi relatado pela equipe da Prefeitura Municipal aos fiscais da Agesan-RS que estão ocorrendo divergências entre as pesagens realizadas no município e no aterro sanitário.

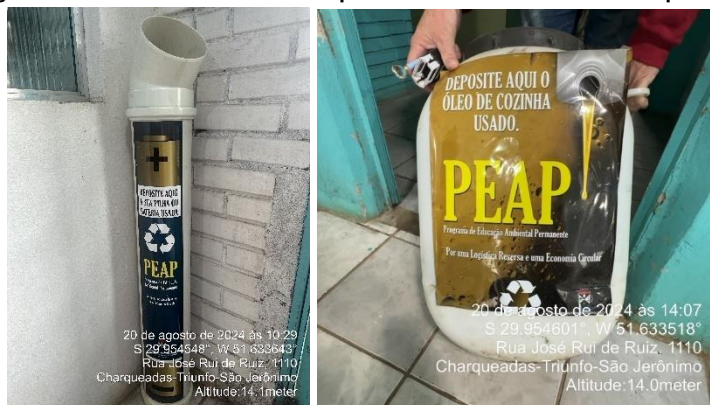
Figura 7: Ponto de recolhimento de pilhas e óleo da cidade de Charqueadas.

Na Figura 7 são demonstrados os PEV disponibilizados pelo município para a coleta de pilhas, lâmpadas e óleo de cozinha que foram fiscalizados. Os materiais são armazenados em recipientes plásticos. Ambas imagens apresentadas correspondem ao ponto de coleta localizado na Secretaria de Serviços Urbanos e Meio Ambiente (Rua José Rui de Ruiz, n. 1110). Além desse ponto fiscalizado, diversas escolas e postos de saúde possuem PEV.

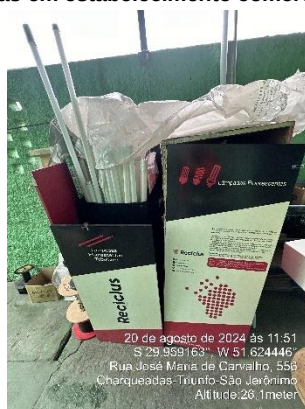
Figura 8: Armazenagem de lâmpadas em estabelecimento comercial do município de Charqueadas.

A prefeitura possui três comércios locais para recolhimento de lâmpadas e, além disso, há uma parte no pavilhão da Secretaria de Serviços Urbanos para armazenamento das mesmas. As lâmpadas acumuladas são periodicamente encaminhadas para destinação final que é feita atualmente pela empresa Reciclus, CNPJ 23.923.294/0001-29. A Figura 8 traz uma imagem do local onde as lâmpadas são armazenadas em um comércio local, o qual tem parceria com a prefeitura.

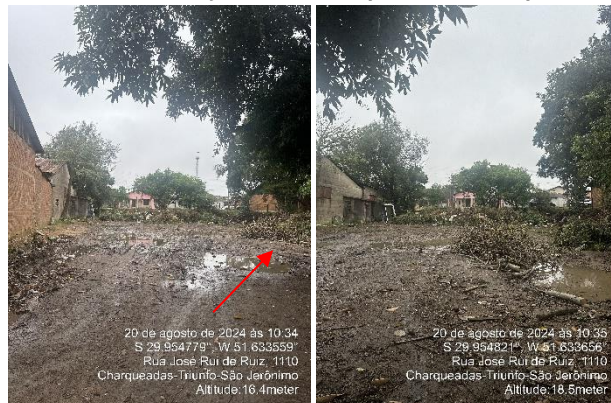
**Figura 9: Área demarcada de destinação de material proveniente de podas e cortes de árvores.**

Atualmente, materiais orgânicos, proveniente do corte e poda de árvores são armazenados, temporariamente, no terreno da Secretaria de Serviços Urbanos (Figura 9). Essa área em questão não possui licenciamento ambiental nem para depósito temporário, nem para destinação final de materiais orgânicos.

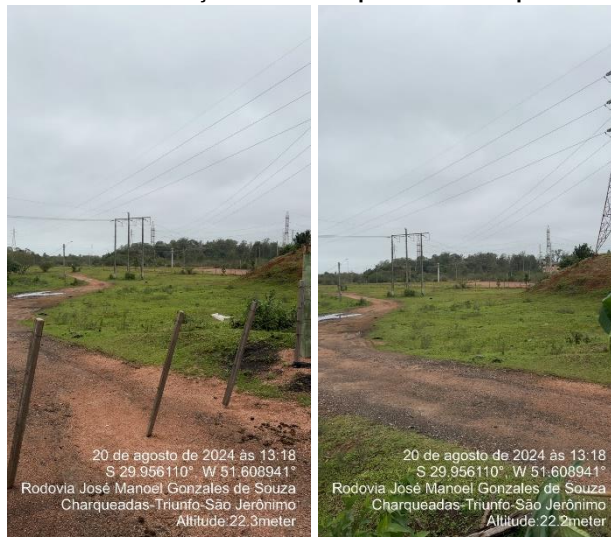
**Figura 10: Possível área de destinação de material proveniente de podas e cortes de árvores.**

Segundo funcionário da prefeitura de Charqueadas, existe uma área já licenciada pela FEPAM que será o local de recebimento dos materiais orgânicos. Cabe salientar que até o presente momento a licença da área não foi encaminhada à Agesan. A Figura 10 reporta o local em questão. Observa-se que ainda não há identificação da área nem cercamento em algumas laterais do terreno.

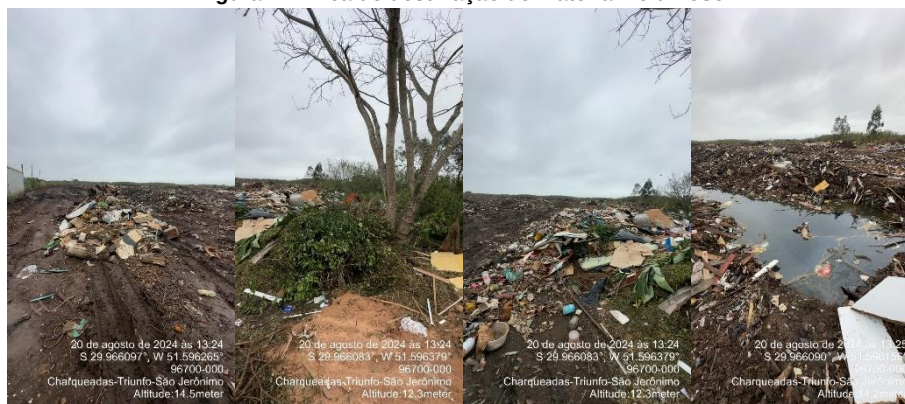
Figura 11: Área de destinação de material volumoso.

A Secretaria de Serviços Urbanos realiza o recolhimento, sob demanda, de resíduos volumosos. Tais resíduos e os resíduos da construção civil (RCC) são depositados pela Prefeitura em área destinada a esse fim (Figura 11). O local não está totalmente cercado e permite o acesso da população, o que pode ser comprovado pela presença de resíduos de poda e resíduos diversos, depositados de forma inadequada. O local em questão também serviu de armazenamento temporário de RSU provenientes da enchente de maio de 2024. O local não dispõe de licenciamento ambiental

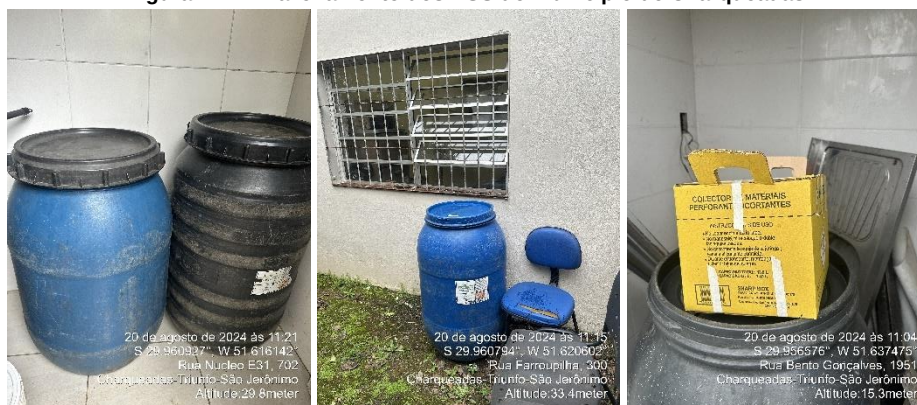
Figura 12: Armazenamento dos RSS do município de Charqueadas.

Os resíduos sólidos da saúde (RSS) gerados em estabelecimento públicos são gerenciados dentro dos preceitos da lei. Em Charqueadas, a Secretaria de Saúde é responsável pelo manejo destes. Ainda, em atendimento a Resolução Conama 358/2005, é necessário que os estabelecimentos de saúde apresentem seus Planos de Gerenciamento de Resíduos de Serviços de Saúde, sendo estes os instrumentos necessários à implementação e efetivação do gerenciamento satisfatório e apropriado dos RSS. A Figura 12 retrata a forma como o RSS é armazenado dentro das unidades de saúde do município. Durante a fiscalização foram vistoriados 3 postos de saúde, sendo que em um deles o recipiente em que é armazenado o RSS fica na parte externa no posto, permitindo livre acesso a terceiros.

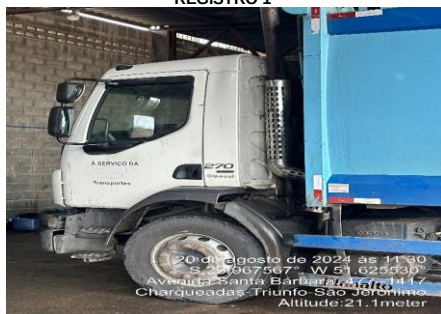
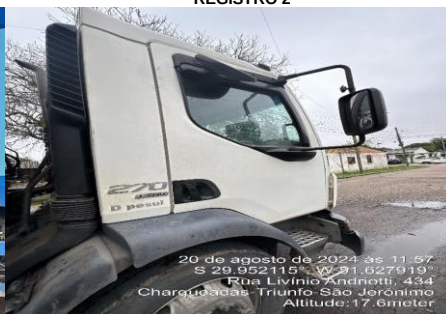
| NC | CÓDIGO | ATIVIDADE | Coleta RSU e Transporte (Prestador de serviços - URBAN) |
|---|---|---|---|
| GRUPO | PRAZO | NÃO CONFORMIDADE | Veículos coletores sem identificação. |

| NC | CÓDIGO | ATIVIDADE | Coleta RSU e Transporte (Prestador de serviços - URBAN) |
|---|---|---|---|
| 2 | 365 dias | OBSERVAÇÃO | Resolução CSR 20/2024 Art. 66 XII - Veículos do prestador de serviços deverão apresentar seus dados para contato. |

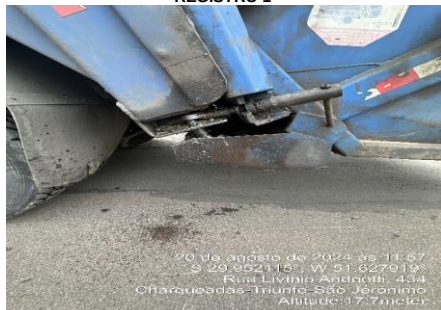
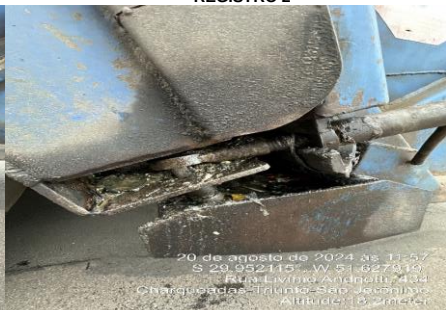
| NC | CÓDIGO | ATIVIDADE | Coleta RSU e Transporte (Prestador de serviços - URBAN) |
|---|---|---|---|
| 3 | 2.12 | CONSTATAÇÃO | Coletador de chorume cheio e apresentando sinais de extravasamento. |

| NC | CÓDIGO | ATIVIDADE | Coleta RSU e Transporte (Prestador de serviços - URBAN) |
|---|---|---|---|
| 2 | 365 dias | OBSERVAÇÃO | Resolução CSR 20/2024 Art. 66 I |

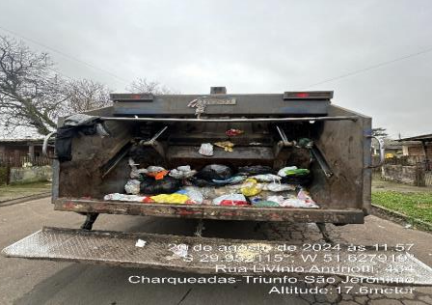
REGISTRO 1

| NC | CÓDIGO | ATIVIDADE | Coleta RSU e Transporte (Prestador de serviços - URBAN) |
|---|---|---|---|
| 5 | 2.8 | CONSTATAÇÃO | O caminhão da coleta não possui reservatório com água nem sabão para os trabalhadores lavarem as mãos. |

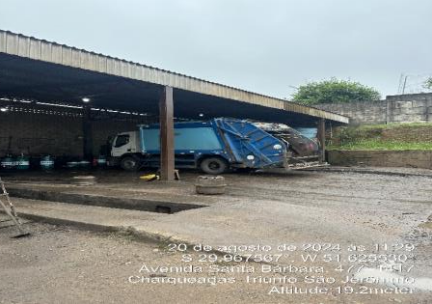
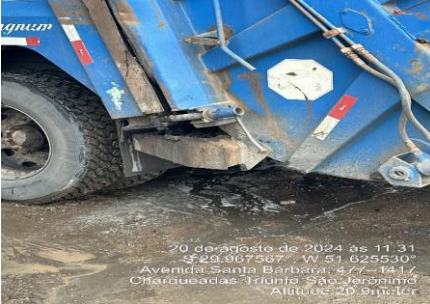
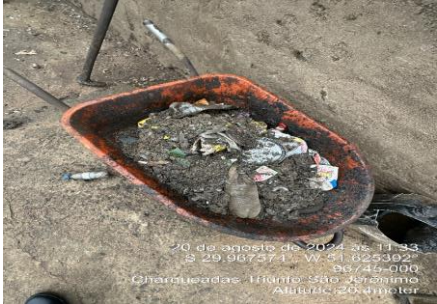
| NC | CÓDIGO | ATIVIDADE | Coleta RSU e Transporte (Prestador de serviços - URBAN) |
|---|---|---|---|
| 6 | 2.12 | CONSTATAÇÃO | Local onde é realizada a manutenção nos caminhões continha resíduos e chorume da calha do caminhão coletador, local inadequado para descarte desse tipo de efluente. Além disso, resíduos sólidos da calha estavam armazenado em um carrinho fora da estrutura coberta. |

| NC | CÓDIGO | ATIVIDADE | Coleta RSU e Transporte (Prestador de serviços - URBAN) |
|---|---|---|---|
| 2 | 365 dias | OBSERVAÇÃO | Resolução CSR 20/2024 Art. 71 |

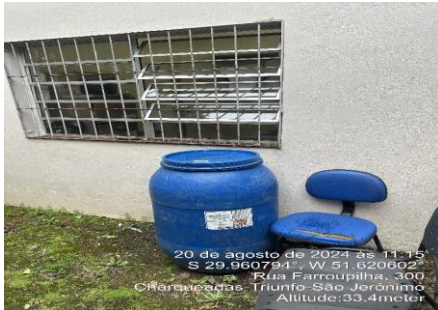
REGISTRO 1

| NC | CÓDIGO | ATIVIDADE | PEV (Titular) |
|---|---|---|---|
| 8 | 7.19 | CONSTATAÇÃO | Ausência de identificação dos produtos e embalagens sujeitos aos sistemas de logística reversa no local de armazenamento. |

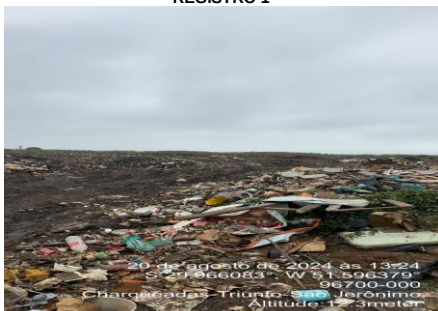
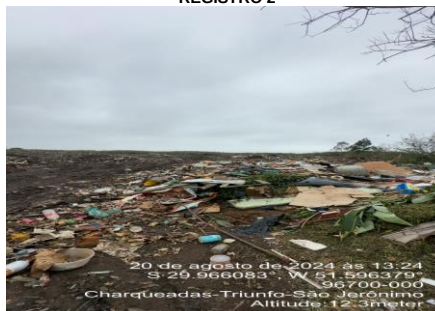
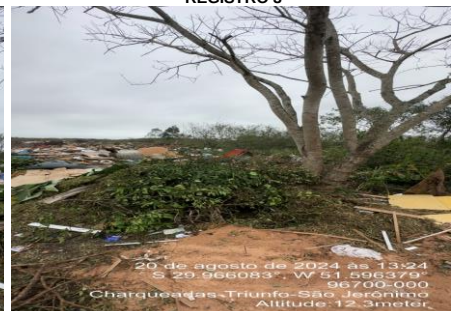
| NC | CÓDIGO | ATIVIDADE | VOLUMOSOS (Titular) |
|---|---|---|---|
| 9 | 7.22 | CONSTATAÇÃO | Estão sendo armazenados materiais de outras tipologias, como resíduos de poda, em local de decarte de RCC e volumosos. |

| NC | CÓDIGO | ATIVIDADE | VOLUMOSOS (Titular) |
|---|---|---|---|
| 2 | 365 dias | OBSERVAÇÃO | Resolução CSR 20/2024 Art. 31 |

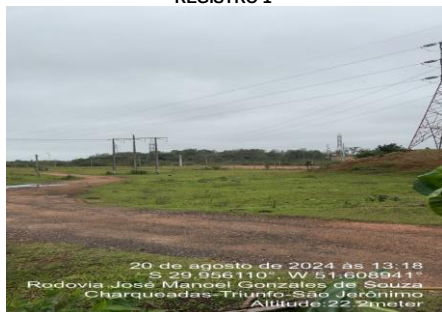
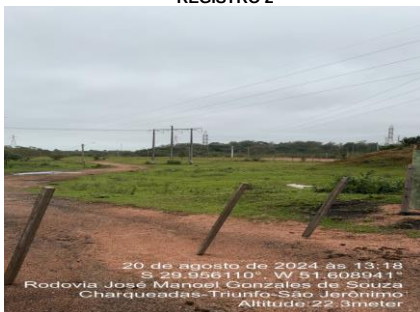
REGISTRO 1

| NC | CÓDIGO | ATIVIDADE | VOLUMOSOS (Titular) |
|---|---|---|---|
| 11 | 5.1 | CONSTATAÇÃO | Prefeitura não encaminhou a licença de operação do local. |

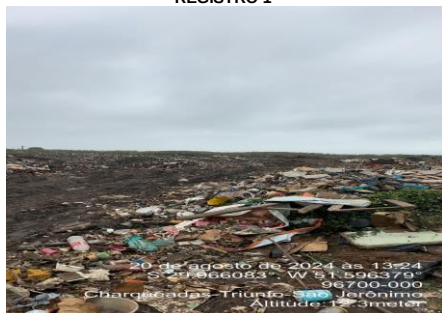
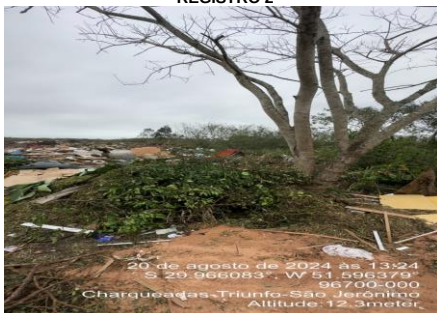
| NC | CÓDIGO | ATIVIDADE | VOLUMOSOS (Titular) |
|---|---|---|---|
| 12 | 7.4 | CONSTATAÇÃO | Local não possui cercamento, propiciando a entrada a qualquer hora de terceiros. |

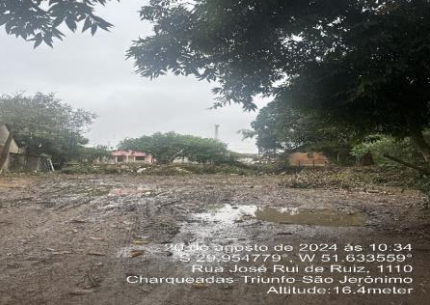
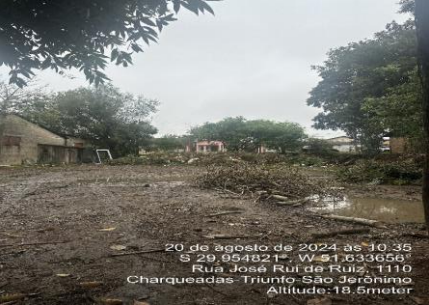
| NC | CÓDIGO | ATIVIDADE | RESÍDUOS DE PODA (Titular) |
|---|---|---|---|
| 13 | 6.16 | CONSTATAÇÃO | É utilizada uma área da Secretaria de Serviços Urbanos como local de disposição temporária de resíduos de poda. Tal local não possui licenciamento para essa finalidade. |

| NC | CÓDIGO | ATIVIDADE | RESÍDUOS DE PODA (Titular) |
|---|---|---|---|
| 2 | 365 dias | OBSERVAÇÃO | Resolução CSR 20/2024 Art. 120 |

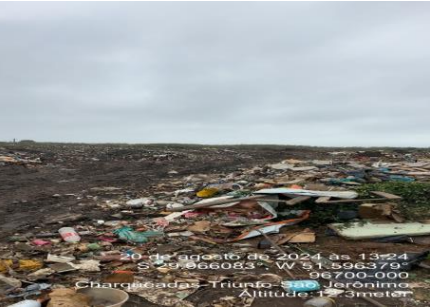
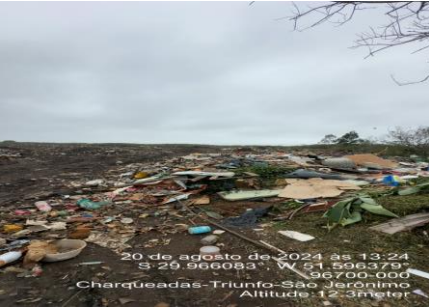
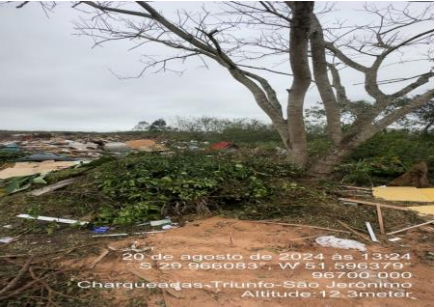
| NC | CÓDIGO | ATIVIDADE | VOLUMOSOS (Titular) |
|---|---|---|---|
| 14 | 7.1 | CONSTATAÇÃO | Local sem identificação, impossibilitando que o munícipe saiba o que pode ser descartado na área. |

| NC | CÓDIGO | ATIVIDADE | VOLUMOSOS (Titular) |
|---|---|---|---|
| 2 | 365 dias | OBSERVAÇÃO | Resolução CSR 20/2024 Art. 59 II |
