## REGULAÇÃO RELATÓRIO TÉCNICO DE FISCALIZAÇÃO N. 1228/2024 - RTF

**Fiscalização Regular dos serviços que compõem o sistema de manejo de resíduos sólidos urbanos do município de Pelotas/RS.**

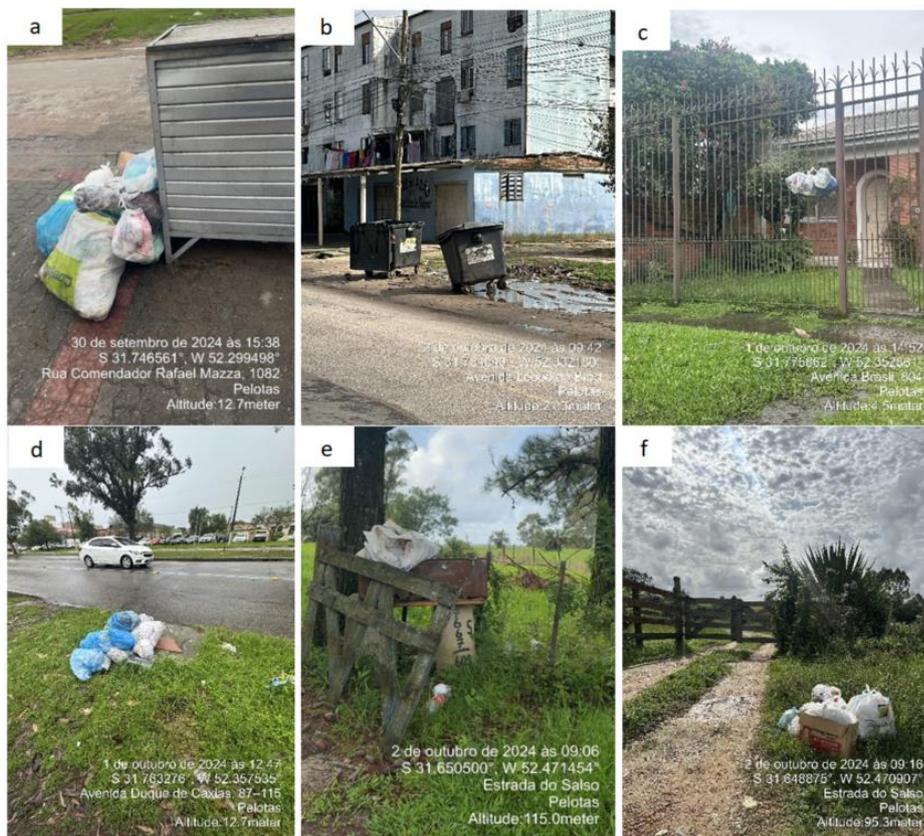
Figura 4: Lixeiras de RSU utilizados do município de Pelotas

Na zona urbana de Pelotas, o acondicionamento dos RSU gerados ocorre em contentores dispostos em diversos pontos do município (Figura 4b). Existem também lixeiras comunitárias, principalmente em áreas de condomínios (Figura 4a). Em algumas ruas, observou-se que os resíduos são pendurados na grade ou deixados no chão (Figura 4c, Figura 4d). Com relação ao acondicionamento na zona rural é comum observar lixeiras coletivas (Figura 4e) ou os resíduos sendo acondicionados no chão (Figura 4f).

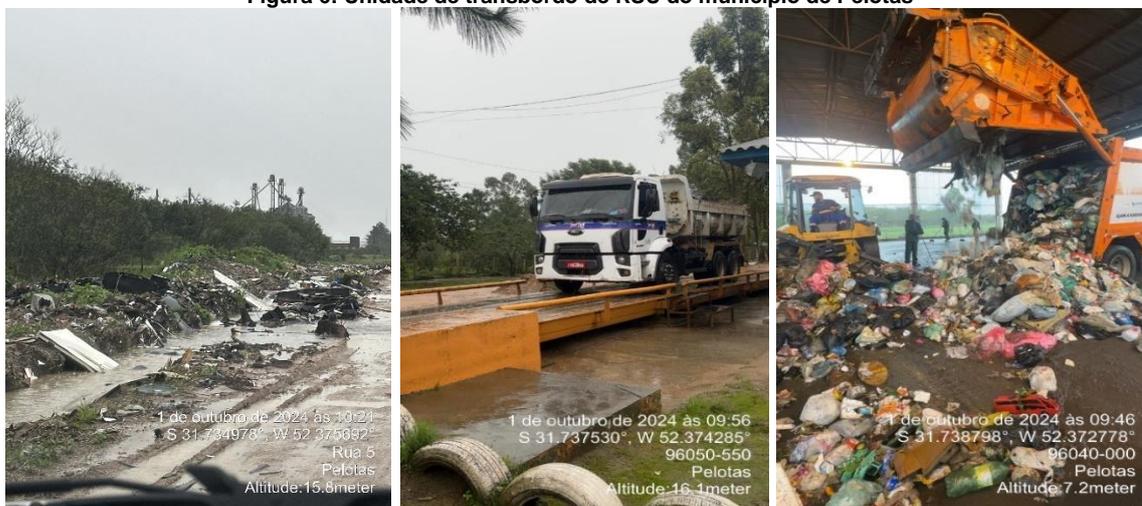
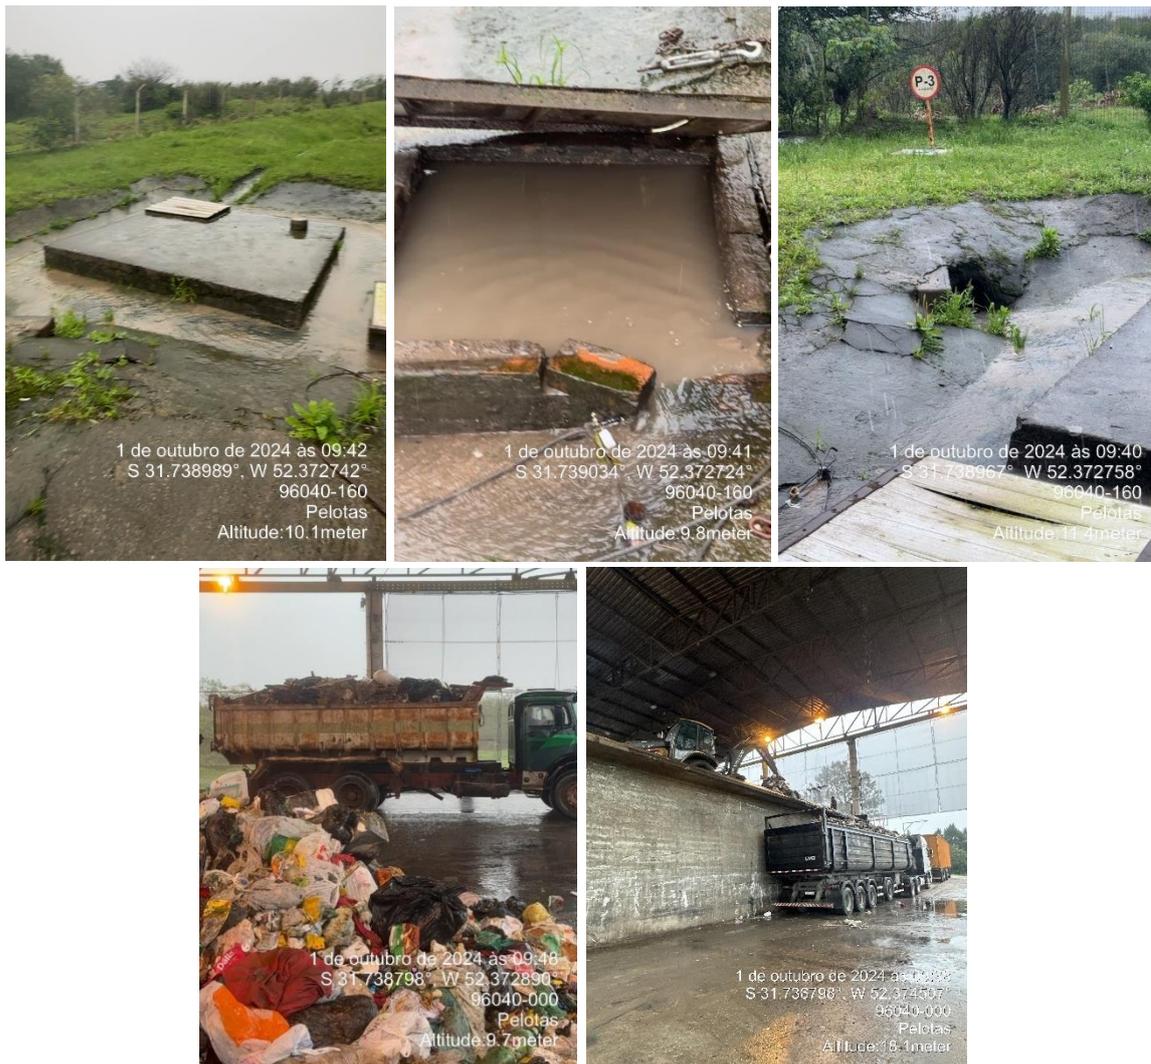
Figura 6: Unidade de transbordo de RSU do município de Pelotas

Durante a fiscalização observou-se uma carreta estacionada na parte inferior da plataforma de transbordo, sendo completada com rejeitos para serem transportados para o aterro sanitário. A carreta em questão é da empresa Transportes LMD LTDA.

Verificou-se a existência de uma calha que recebe todo líquido gerado a partir dos rejeitos ali dispostos, bem como a água da chuva que eventualmente fica acumulada no local. Essa caixa por sua vez estava cheia e o líquido sendo encaminhado diretamente para a tubulação do pluvial. Ressalva-se que, conforme item 11 da licença ambiental do transbordo, efluentes ocasionalmente gerados na unidade deverão ser direcionados à caixa coletora, sendo enviados juntamente com os rejeitos para destinação final ambientalmente adequada em local devidamente licenciado.

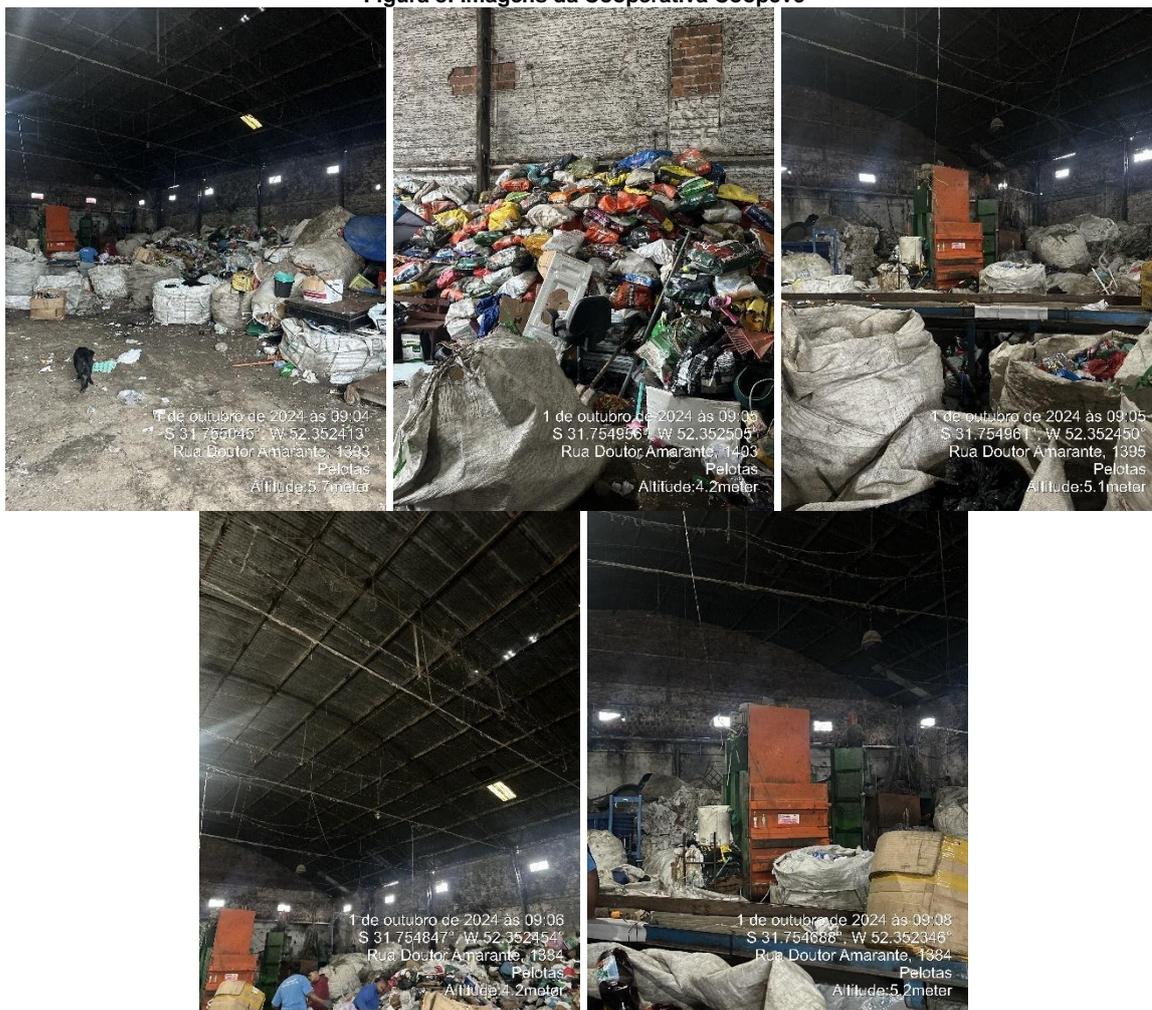
Figura 8: Imagens da Cooperativa Coopcvc

A Cooperativa de Catadores da Vila Castilho – Coopcvc localiza-se na Rua Dr. Amarante, n. 1394, bairro Centro, e conta com 13 cooperados. A unidade de triagem opera de segunda a quinta das 08 às 14:30h e sexta das 8h às 16h. A cooperativa possui licença de operação municipal vigente, n. 559/2021. A Figura 8 traz alguns dos registros feitos durante a fiscalização. Observa-se a presença de animais nas dependências da cooperativa, a falta de iluminação em alguns pontos do pavilhão e o teto com alguns furos nas telhas.

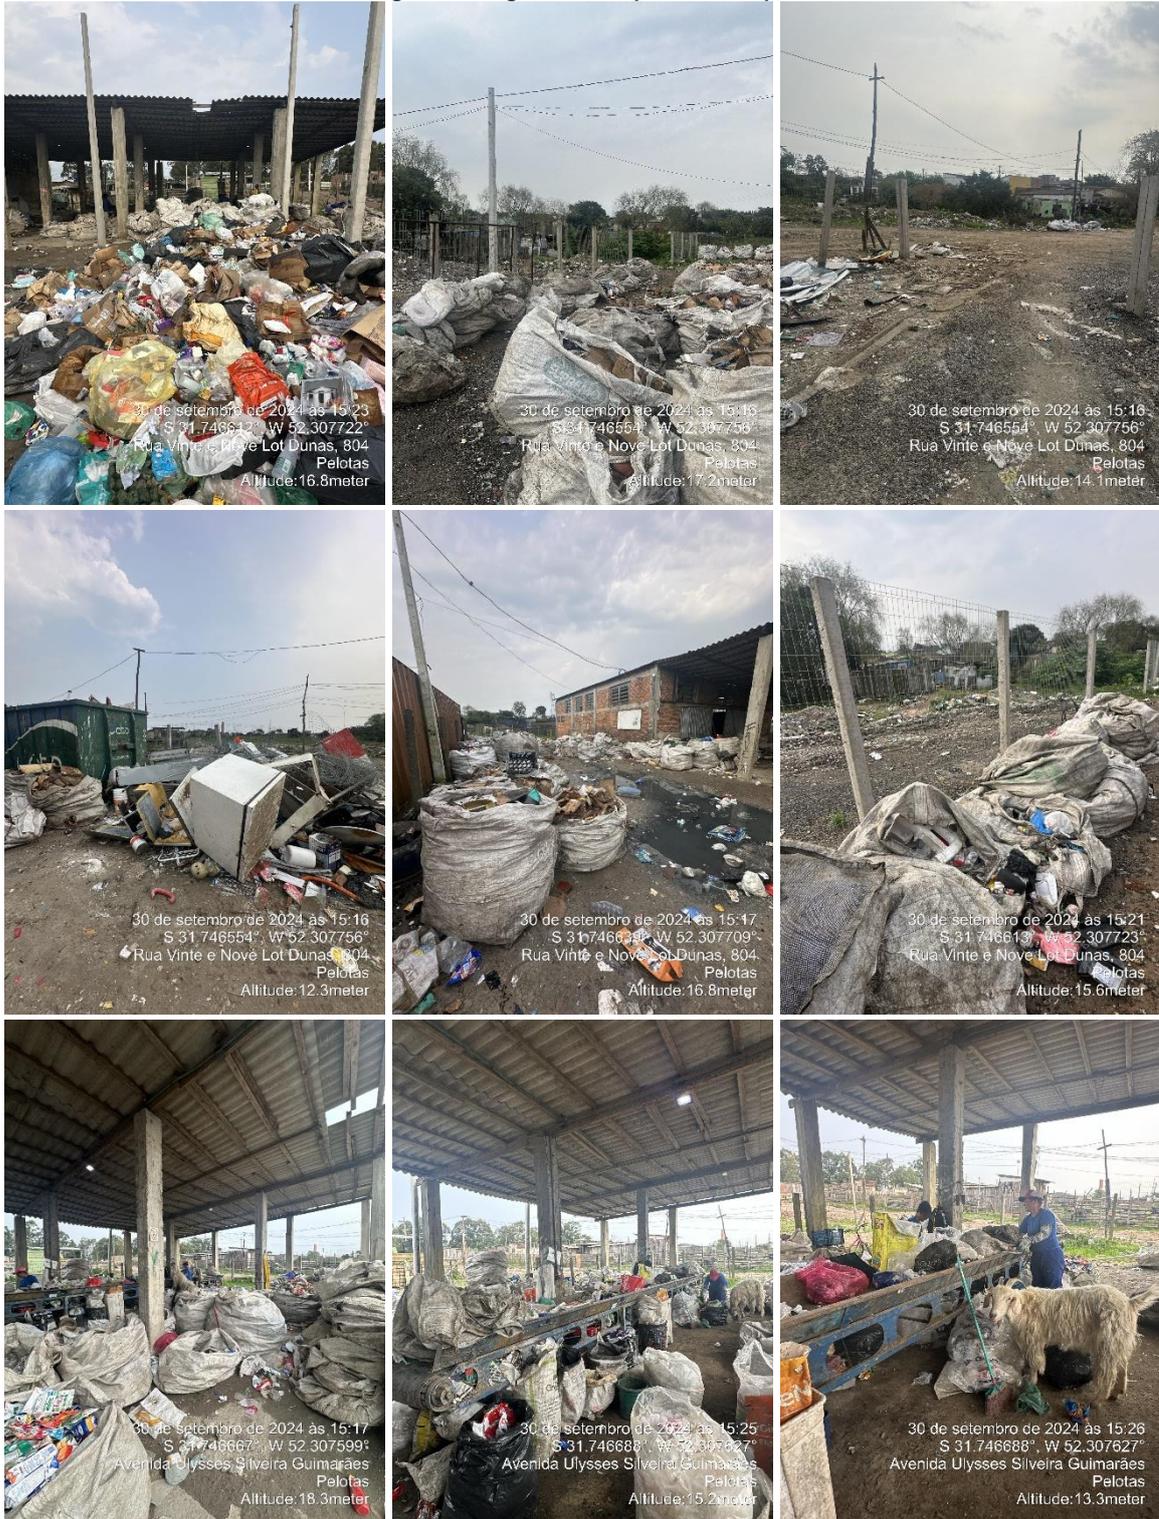
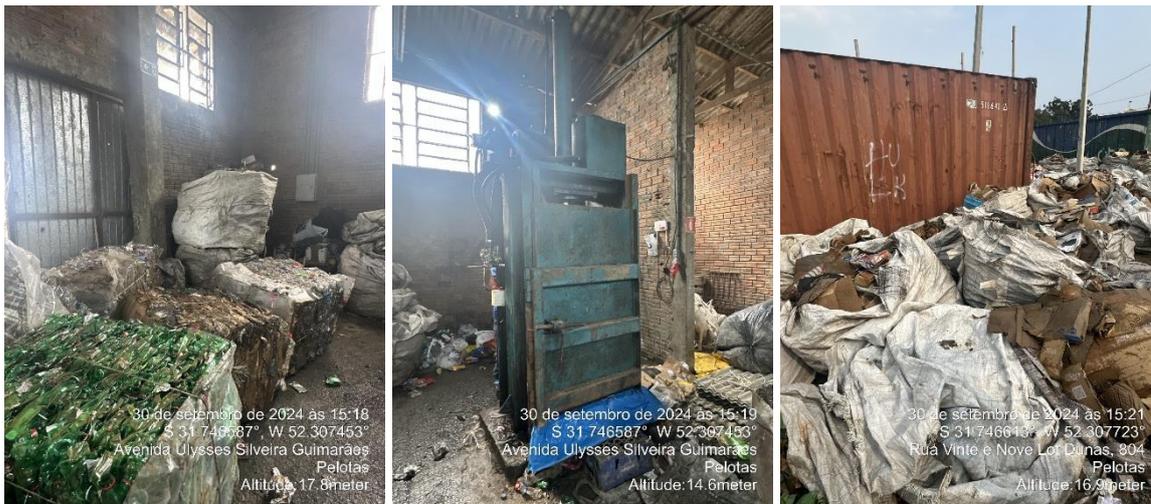
Figura 9: Imagens da Cooperativa Coopel

A Cooperativa Pelotense de Prestação de Serviços e Ação Social – Coopel, localiza-se na Avenida Ulisses Guimarães, n. 788, bairro Dunas, e conta com 15 cooperados. A unidade de triagem opera de segunda a sexta das 08 às 12h e sábados das 08h às 13h. A cooperativa possui licença de operação municipal vigente, n. 618/2022. A Figura 9 traz alguns dos registros feitos no dia da fiscalização. Observa-se nas imagens que a cooperativa ainda não possui cobertura na área onde os resíduos são deixados para serem triados nem na área onde os bags contendo os resíduos triados são armazenados. Durante a fiscalização constatou-se a presença de um bode alimentando-se de resíduos que estavam sendo triados na esteira. O local não possui cercamento e verificou-se a presença de resíduos fora das demarcações que seriam o limite da área da cooperativa. O local não possui sistema de drenagem havendo uma grande quantidade de água acumulada junto aos resíduos que foram descarregados para triar.

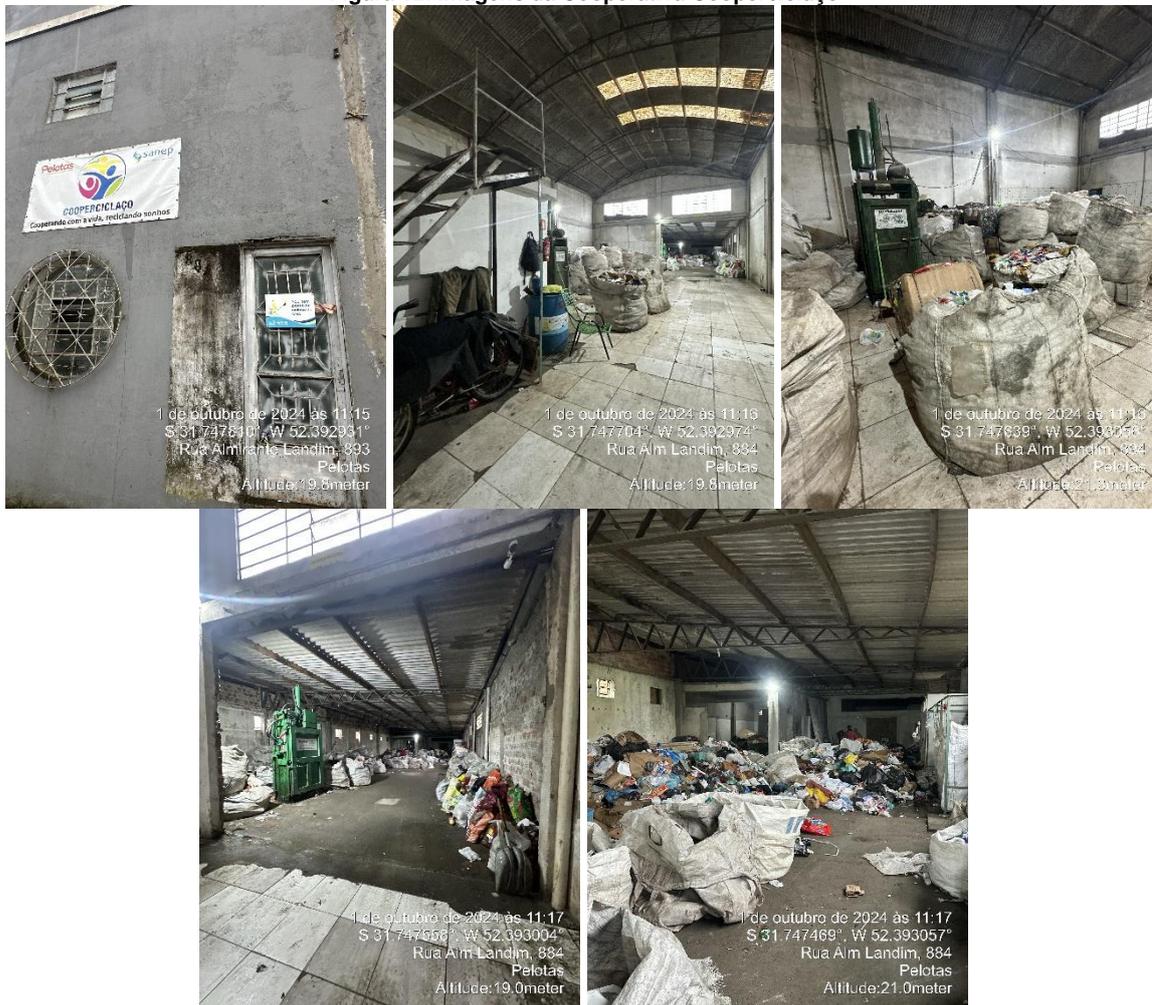
Figura 12: Imagens da Cooperativa Cooperciclaço

A Cooperativa de Trabalho da Vila Governação - Triagem, Reciclagem e Comercialização de Resíduos – Coopercliação localiza-se na Rua Almirante Landim, n. 884 e conta com 7 cooperados. A unidade de triagem opera de segunda a sexta das 08 às 17h. A cooperativa possui licença de operação municipal vigente, n. 503/2023. A Figura 12 traz alguns dos registros feitos durante a

fiscalização. Durante a fiscalização, observou-se que o ambiente da cooperativa é claro e organizado.

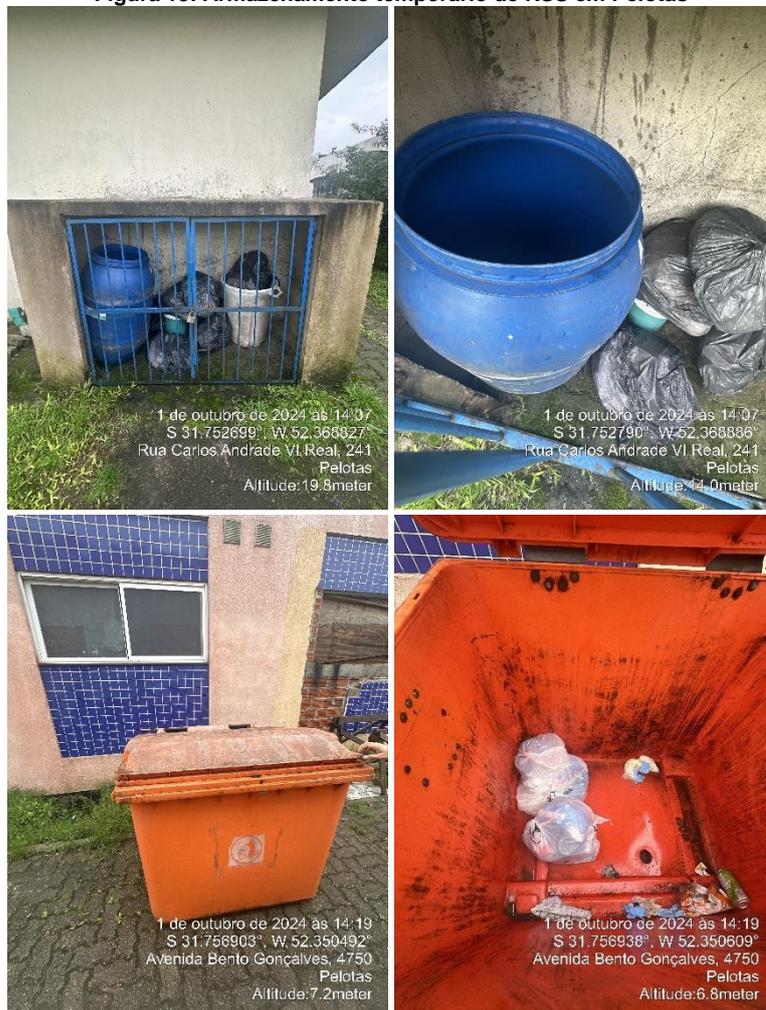
Figura 15: Armazenamento temporário de RSS em Pelotas

Cada unidade de saúde do município de Pelotas possui um local de armazenamento temporário de RSS. A empresa Aborgama do Brasil Ltda, CNPJ: 05.462.743/0009-54 é responsável por coletar, tratar e dispor de forma adequada os resíduos produzidos pelos postos de saúde e estabelecimentos geradores de RSS. A empresa contrata possui contrato vigente n. 35/2018 com o SANEP e o recolhimento dos resíduos ocorre de acordo com a necessidade. A Figura 15 traz algumas dos locais fiscalizados. O SANEP possui um mapeamento de toda a área por onde a

empresa contratada necessita passar recolhendo os RSS. Ao todo são 49 estruturas, entre postos de saúde, farmácia municipal, casa de vacina, entre outros.

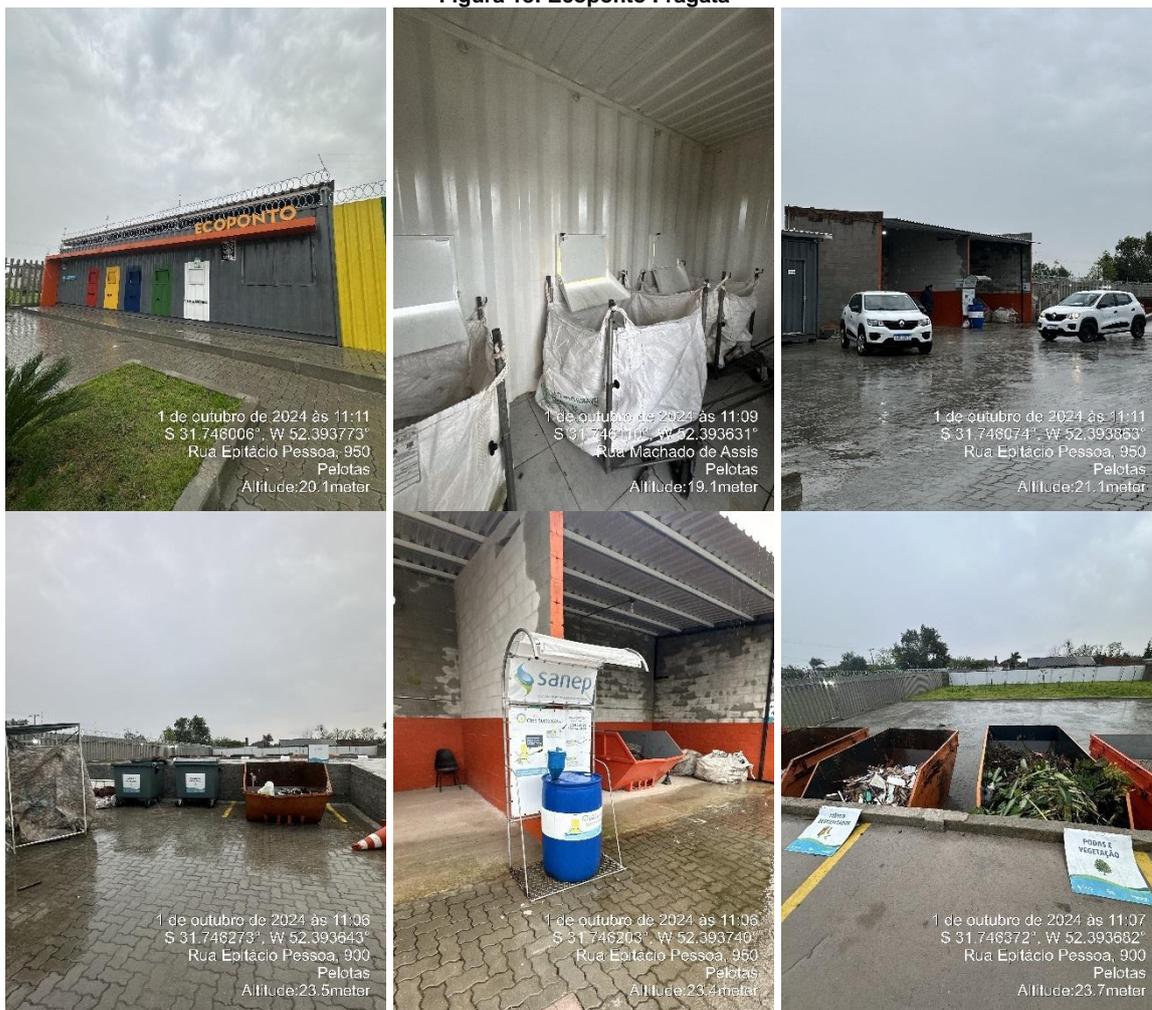
Figura 18: Ecoponto Fragata

Durante os dias da fiscalização, foram fiscalizados todos os ecopontos de Pelotas. Nas Figuras 18 até Figura 22, são apresentados alguns dos registros fotográficos de cada unidade.

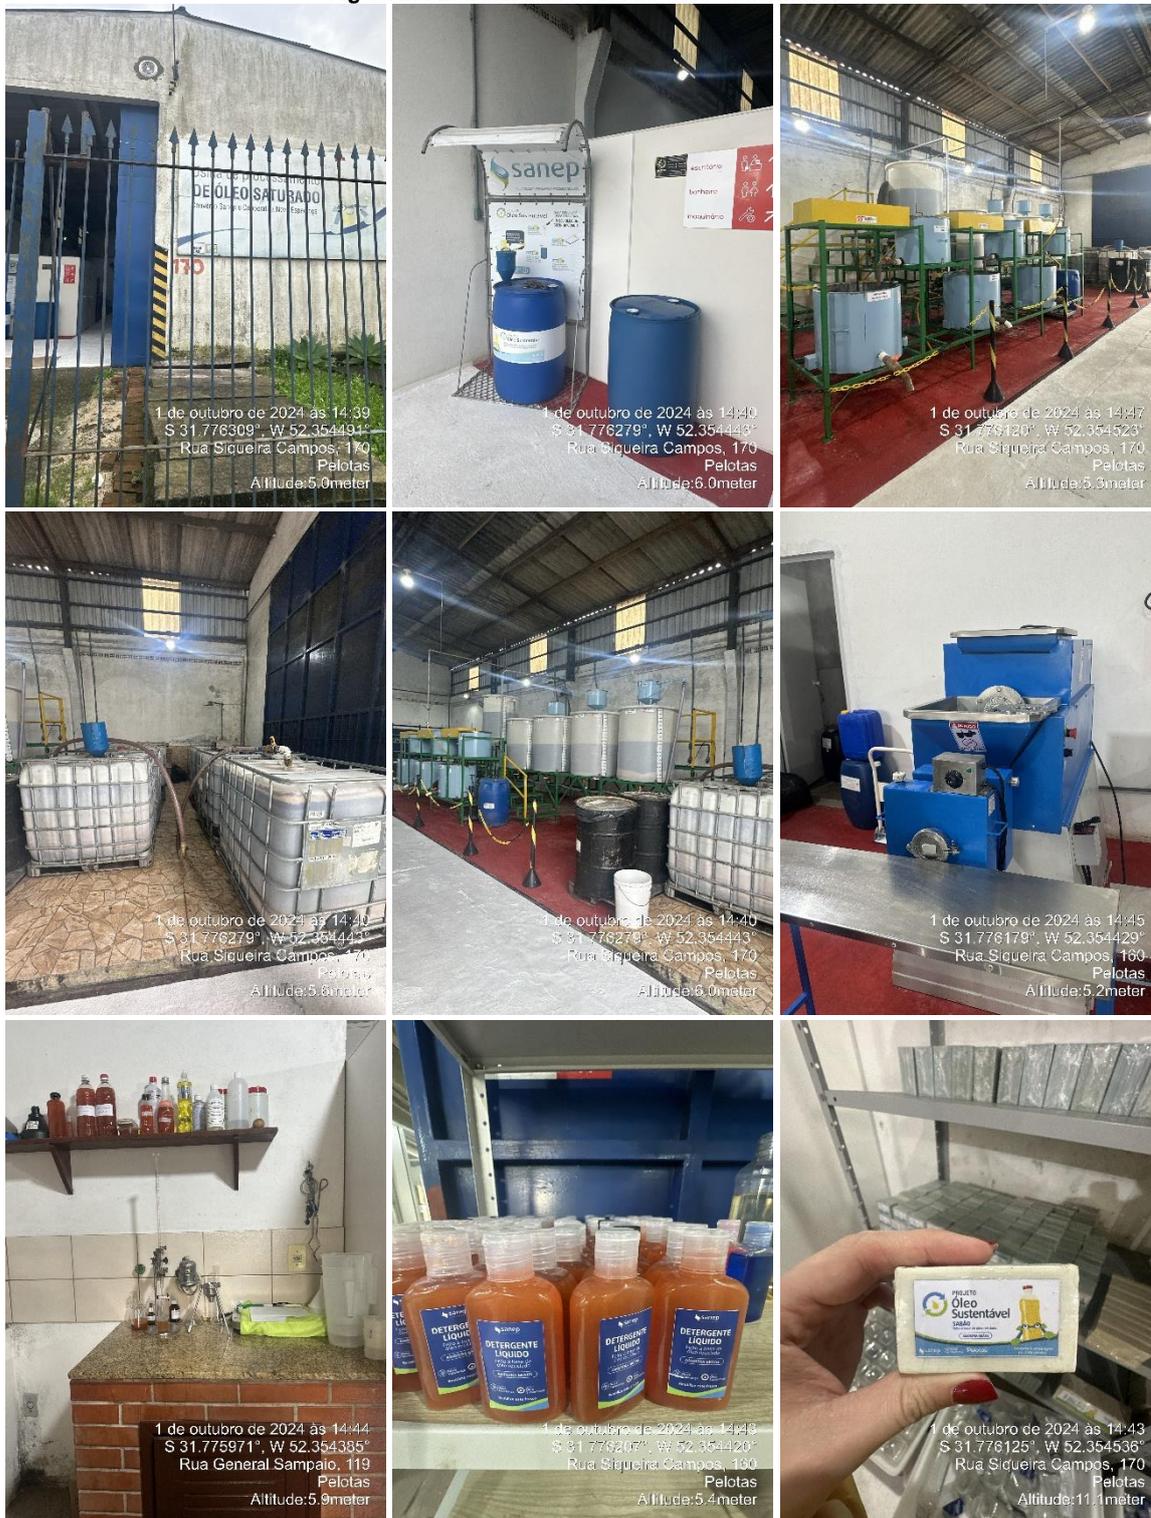
Figura 23: Estrutura da Usina de Óleo Sustentável

A Figura 23 traz algumas imagens da Usina de Óleo Sustentável fiscalizada e o modelo de estrutura que fica disposta nos pontos citados para a coleta do óleo.

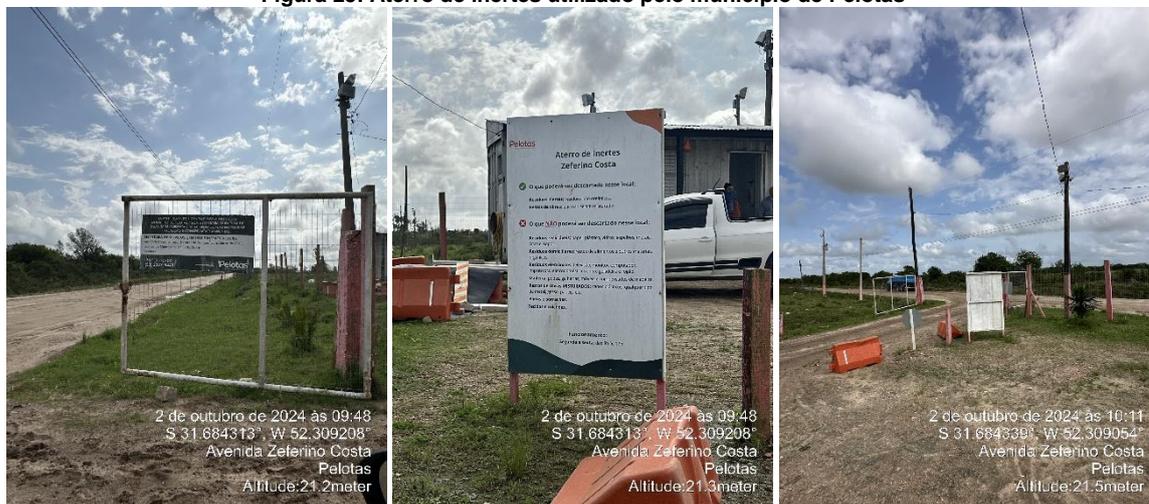
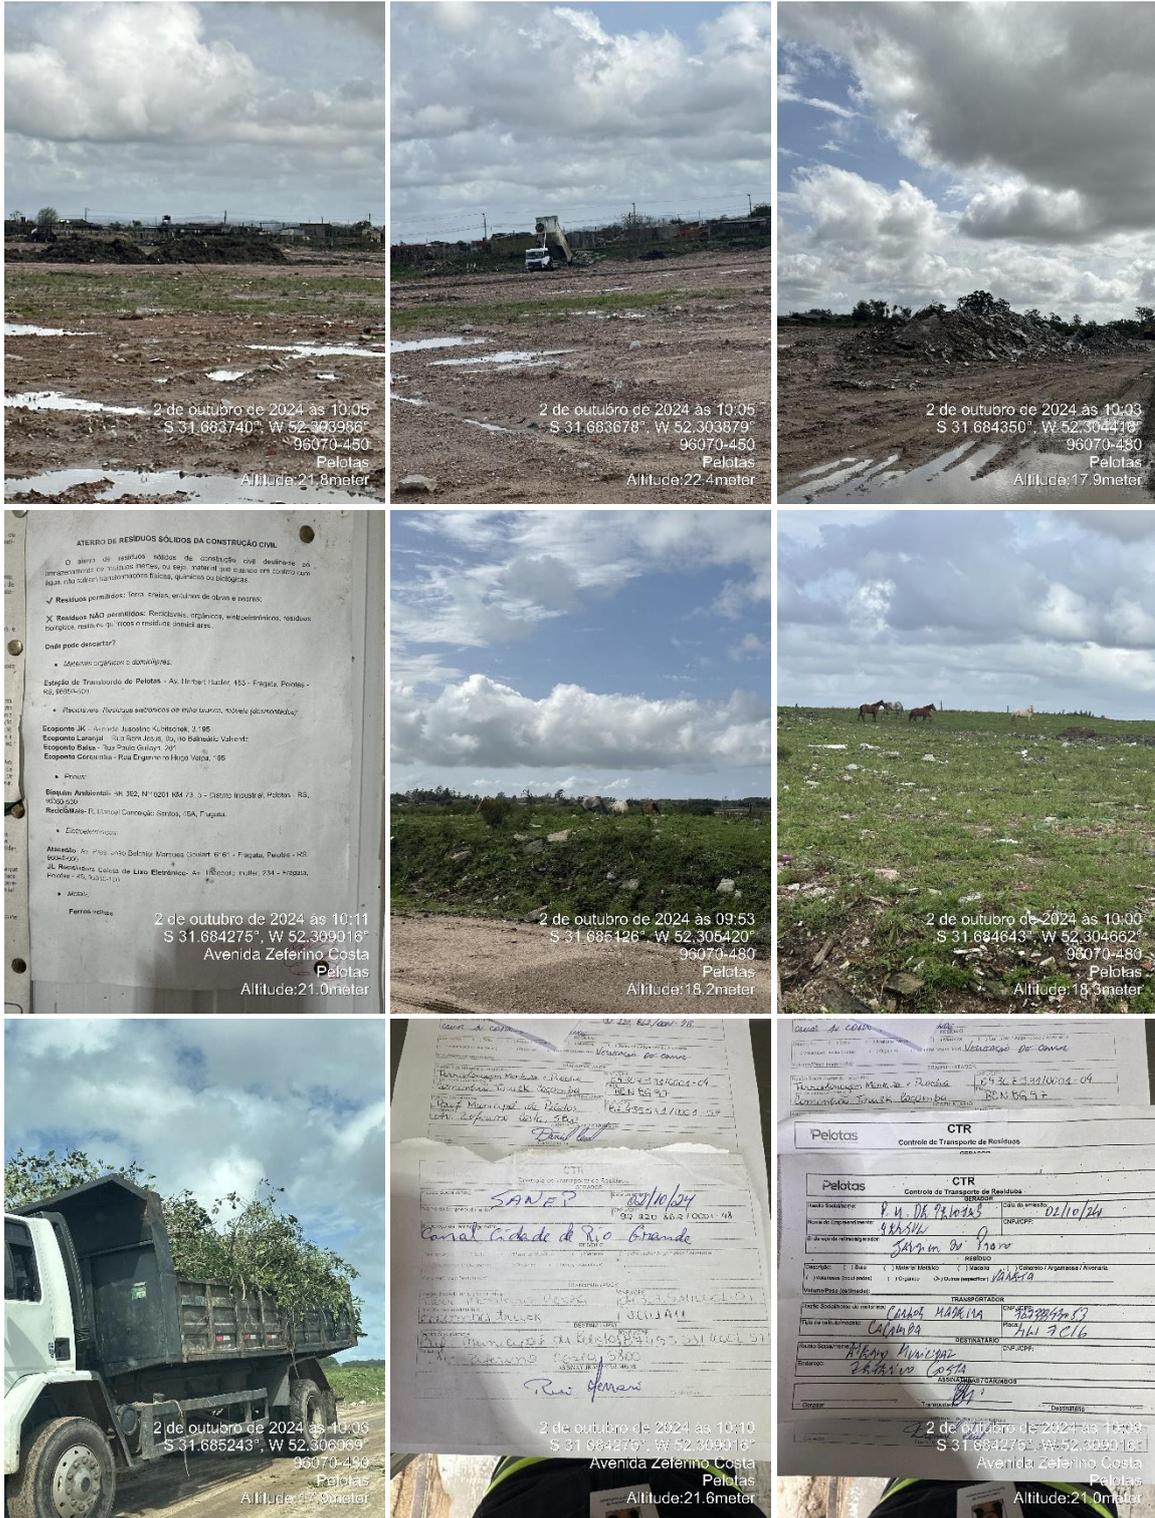
Figura 25: Aterro de inertes utilizado pelo município de Pelotas

O município de Pelotas possui um aterro de inertes sendo utilizado tanto pelo SANEP como pela Prefeitura Municipal para o descarte de RCC coletados nos EcoPontos e resíduos de poda (Figura 25). Não foram encaminhadas as documentações referentes ao aterro. No ato fiscalizatório, observou-se que na placa de licenciamento, consta uma licença de operação municipal datada de 2016. Segundo informações repassadas pela prefeitura, o aterro está em fase de renovação de licenciamento, porém não foram encaminhados protocolos referentes ao processo, estando o aterro recebendo cargas sem licenciamento ambiental vigente.

Durante a fiscalização, verificou-se que resíduos de poda vêm sendo descartados no aterro, resíduos esses que, segundo as informações, não são passíveis de recebimento na área. Cabe salientar que para resíduos de poda, o município dispõe de um picador, que possibilita a trituração dos resíduos de poda e supressão vegetal para que sejam utilizados posteriormente. Segundo informações prestadas e afixadas no aterro, resíduos de poda não podem ser recebidos no aterro de inertes. Porém, durante a fiscalização constatou-se que um caminhão estava chegando para descarregar uma carga de resíduos de poda no aterro. Observou-se ainda que existem materiais como pneus na área em questão. No dia da fiscalização haviam cavalos no local do aterro de inertes.

Com relação aos recebimentos dos resíduos, é realizado um controle das cargas que são recebidas, se é do SANEP, da Prefeitura Municipal ou até mesmo de terceiros.

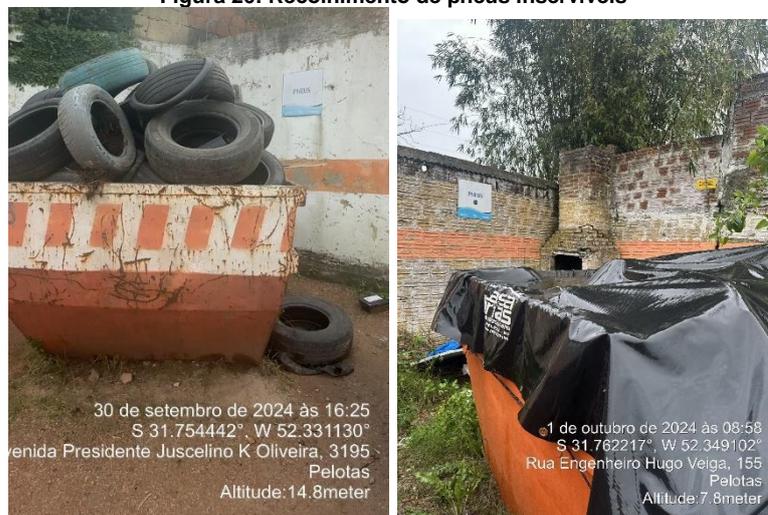
Figura 26: Recolhimento de pneus inservíveis

No município de Pelotas, em todos os ecopontos municipais são recolhidos pneus inservíveis (Figura 26). O SANEP possui um contrato administrativo vigente com a empresa Recitires Comércio e Reciclagem de Produtos de Borracha Ltda, CNPJ:27.690.895/0004-32, para serviços de recolhimento, transporte, armazenamento e destinação final de pneus nos Ecopontos. O contrato em questão, n. 09/2022, não possui ônus para o SANEP. Em alguns ecopontos notou-se que as

caçambas estavam sem a lona por cima dos pneus, propiciando o acúmulo de água e possível proliferação de vetores.

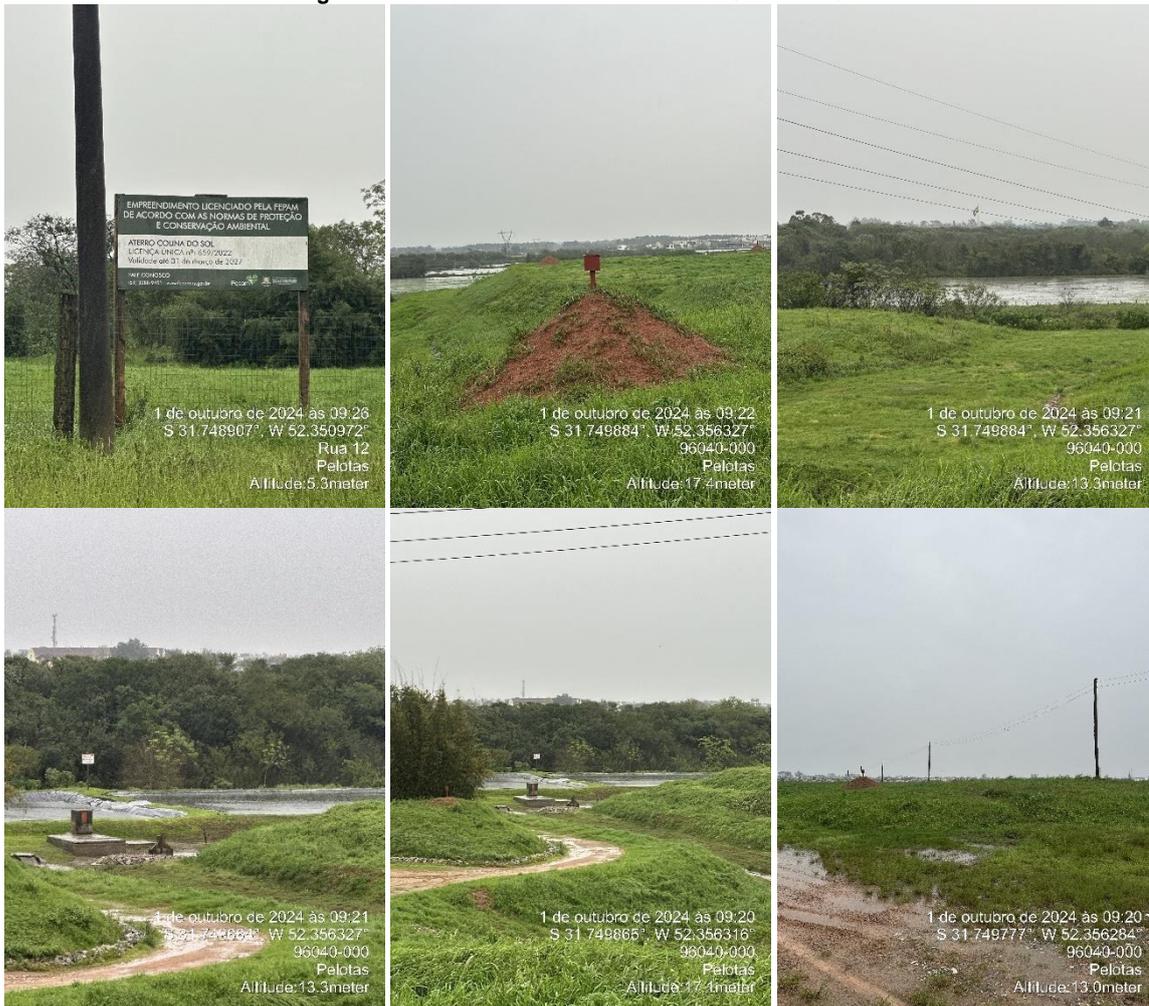
Figura 27: Estruturas do aterro encerrado Colina do Sol

O município de Pelotas possui um aterro cujas atividades foram encerradas em junho de 2012. O Aterro Colina do Sol localiza-se na Rua Antônio Cury, s/n. e possui licença única n. 659/2022 emitida pela FEPAM para remediação de área degradada por disposição de RSU. Desde então, o SANEP possui contrato com uma empresa terceirizada responsável pelo monitoramento, manutenção, conservação e segurança do aterro, com fornecimento de material e mão de obra. A empresa contratada atualmente é a Lauro Oliveira S/A Administração e Comércio, CNPJ: 92.193.101/0001-44, termo de contrato sequencial n. 50101. A prestadora de serviço possui doze funcionários, divididos em: encarregado, motoristas, operadores de máquinas, operários e vigilância, possuindo a disposição três caminhões caçambas, uma retroescavadeira, dois tratores com reboque e roçadeira, um trator de esteira, uma escavadeira hidráulica e quatro máquinas de cortar grama manual.

As principais ações de monitoramento do aterro são: controles de processos erosivos dos taludes das células, verificação do sistema de drenagem pluvial, verificação e manutenção do sistema de drenagem dos gases (existem 60 drenos instalados, sendo de responsabilidade da contratada, a substituição dos mesmos em caso de necessidade), operação das estações de tratamento de efluentes e monitoramento dos efluentes e águas superficiais.

O aterro possui duas estações de tratamento de efluentes. A ETE antiga, é composta por um filtro aeróbio, uma lagoa anaeróbia e uma lagoa facultativa, enquanto que a ETE nova é composta por um reator anaeróbio, um filtro aeróbio e por duas lagoas facultativas.

Na Figura 27 são demonstradas imagens do aterro encerrado Colina do Sol.

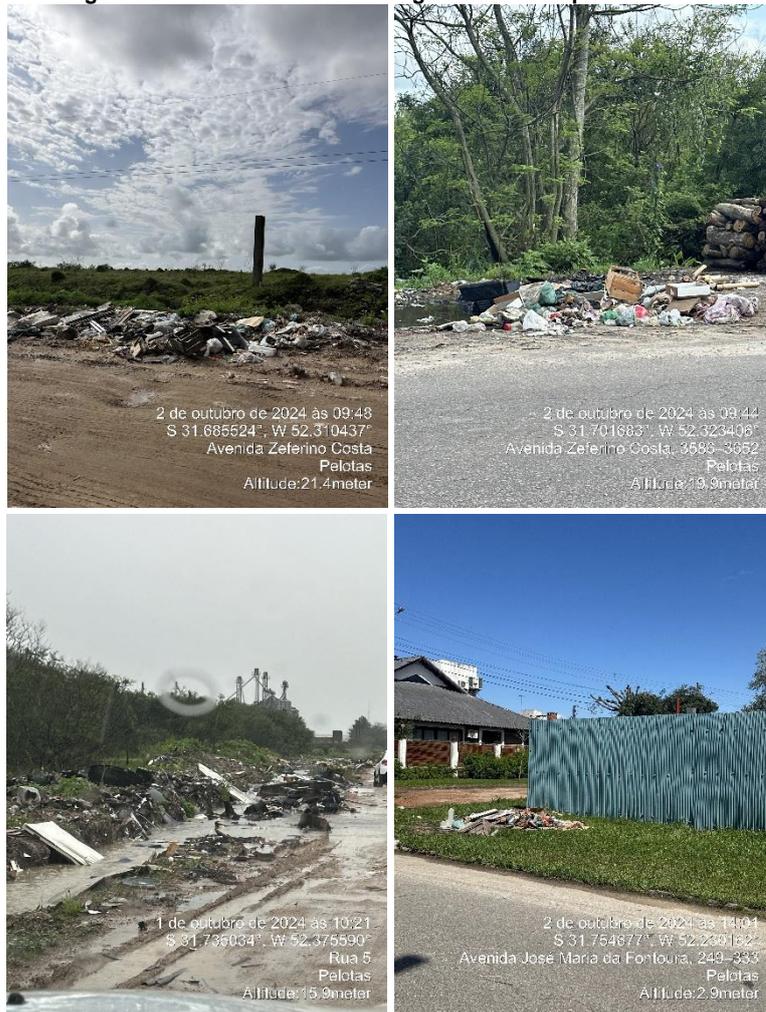
Figura 28: Pontos de descarte irregular no município de Pelotas

Ao longo da fiscalização realizada, observou-se que o município de Pelotas sofre com diversos pontos de descarte irregular de resíduos. Notou-se ainda que existe uma preocupação constante por parte do SANEP para tentar sanar essas situações. Diversas campanhas e pontos de coletas estão disponíveis para os usuários. Na Figura 28, são demonstrados alguns dos pontos viciados que pelos quais a equipe de fiscalização passou.

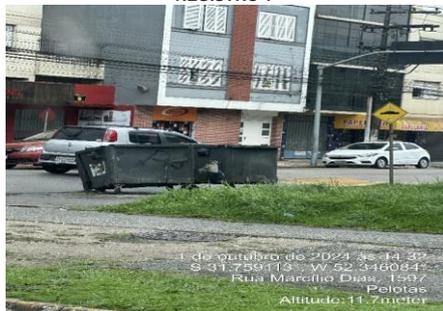
REGISTRO 1

NC	CÓDIGO	ATIVIDADE	Acondicionamento RSU (Prestador de Serviço - Onze)
2	1.9	<b>CONSTATAÇÃO</b>	Contentores utilizados na coleta quebrados e sem algumas rodinhas.
<b>GRUPO</b>	<b>PRAZO</b>	<b>NÃO CONFORMIDADE</b>	Falta de manutenção e conservação.
2	365 dias	<b>OBSERVAÇÃO</b>

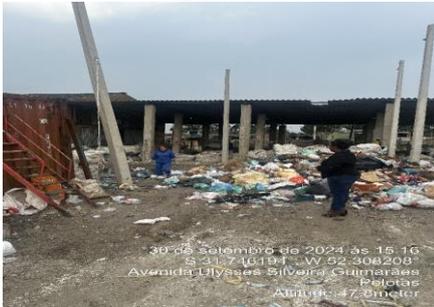
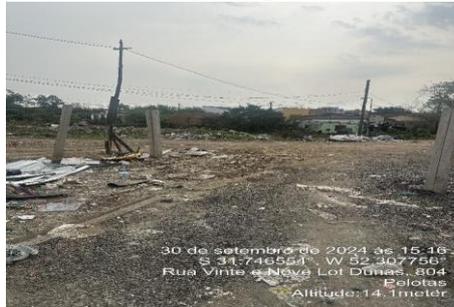
<b>NC</b>	<b>CÓDIGO</b>	<b>ATIVIDADE</b>	Triagem (Prestador de Serviço - Coopel)
5	3.5	<b>CONSTATAÇÃO</b>	Unidade de triagem sem cercamento.
<b>GRUPO</b>	<b>PRAZO</b>	<b>NÃO CONFORMIDADE</b>	Ausência de cercamento na unidade.
2	365 dias	<b>OBSERVAÇÃO</b>

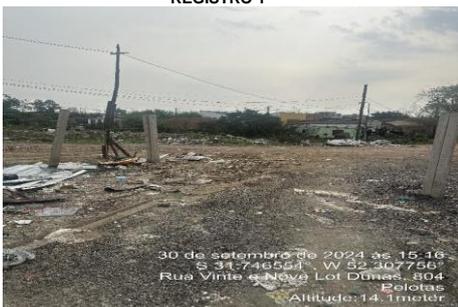
REGISTRO 1

<b>NC</b>	<b>CÓDIGO</b>	<b>ATIVIDADE</b>	Triagem (Prestador de Serviço - Coopel)
6	3.10	<b>CONSTATAÇÃO</b>	Ausência de piso impermeável na unidade. Resíduos estão sendo descarregados em área sem piso impermeável.
<b>GRUPO</b>	<b>PRAZO</b>	<b>NÃO CONFORMIDADE</b>	Ausência de piso impermeável na unidade.
2	365 dias	<b>OBSERVAÇÃO</b>

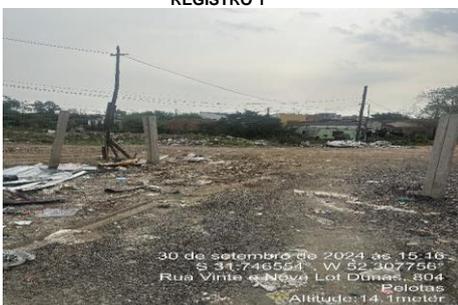
REGISTRO 1

NC	CÓDIGO	ATIVIDADE	Triagem (Prestador de Serviço - Coopel)
7	-	CONSTATAÇÃO	Resíduos acumulados fora da área da triagem.
GRUPO	PRAZO	NÃO CONFORMIDADE	Acúmulo de resíduos em local inadequado.
2	365 dias	OBSERVAÇÃO

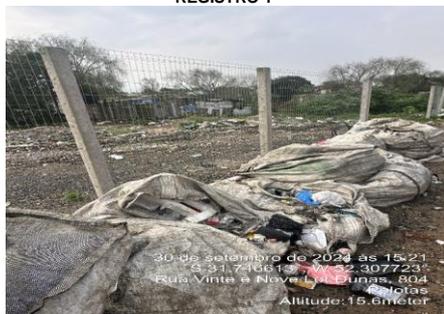
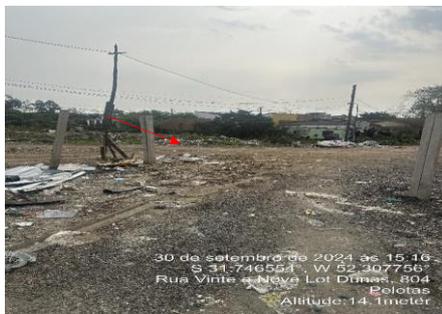
REGISTRO 1

NC	CÓDIGO	ATIVIDADE	Triagem (Prestador de Serviço - Coopel)
8	-	CONSTATAÇÃO	Presença de animal (bode) se alimentando na estreira da triagem.
GRUPO	PRAZO	NÃO CONFORMIDADE	Presença de animais na unidade.
2	365 dias	OBSERVAÇÃO

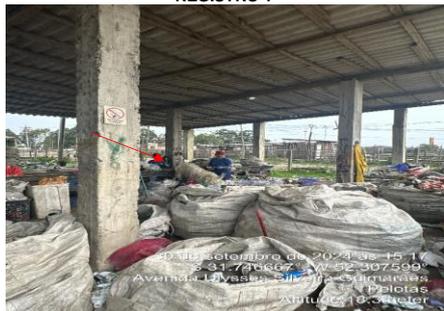
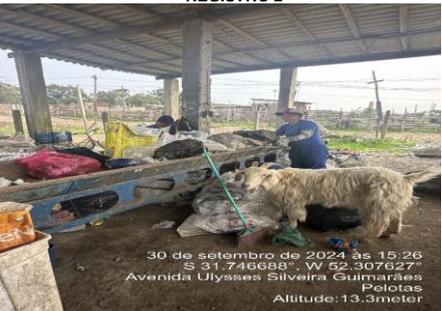
NC	CÓDIGO	ATIVIDADE	Triagem (Prestador de Serviço - Coopel)
9	3.12	CONSTATAÇÃO	Foi constatada presença de chorume em área sem impermeabilização na unidade.
GRUPO	PRAZO	NÃO CONFORMIDADE	Unidade sem sistema de drenagem de chorume.
2	365 dias	OBSERVAÇÃO

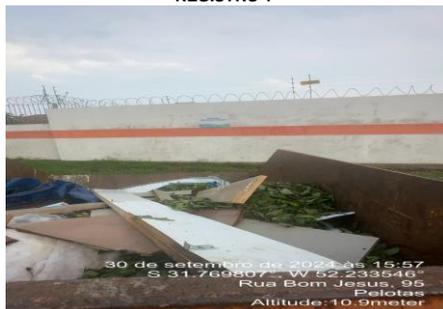
REGISTRO 1

NC	CÓDIGO	ATIVIDADE	PEV - Ecoponto Laranjal (Titular - SANEP)
12	7.20	<b>CONSTATAÇÃO</b>	Não estão sendo utilizadas lonas para cobrir as caçambas do Ecoponto, propiciando o acúmulo de água e possível proliferação de vetores.
<b>GRUPO</b>	<b>PRAZO</b>	<b>NÃO CONFORMIDADE</b>	Ausência de lona para cobertura dos resíduos depositados nas caçambas.
2	365 dias	<b>OBSERVAÇÃO</b>

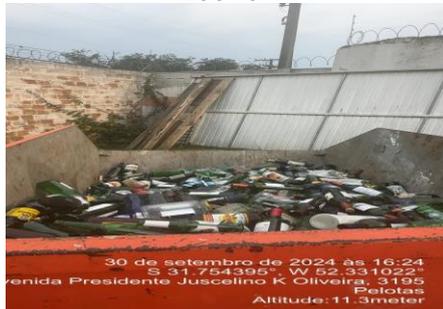
REGISTRO 1

<b>NC</b>	<b>CÓDIGO</b>	<b>ATIVIDADE</b>	PEV - Ecoponto JK (Titular - SANEP)
13	7.20	<b>CONSTATAÇÃO</b>	Não estão sendo utilizadas lonas para cobrir as caçambas do Ecoponto, propiciando o acúmulo de água e possível proliferação de vetores.
<b>GRUPO</b>	<b>PRAZO</b>	<b>NÃO CONFORMIDADE</b>	Ausência de lona para cobertura dos resíduos depositados nas caçambas.
2	365 dias	<b>OBSERVAÇÃO</b>

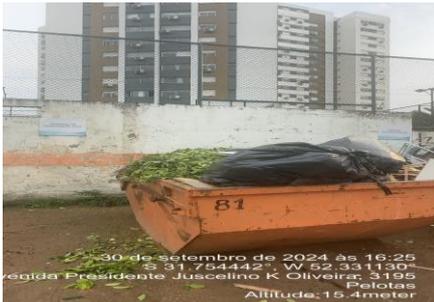
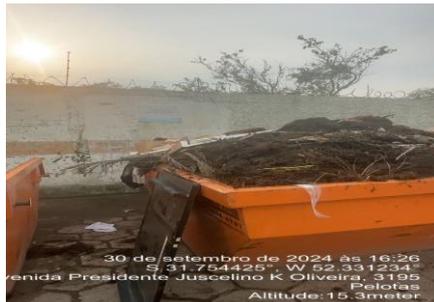
<b>NC</b>	<b>CÓDIGO</b>	<b>ATIVIDADE</b>	PEV - Ecoponto JK (Titular - SANEP)
14	-	<b>CONSTATAÇÃO</b>	Resíduos misturados na caçamba. Havia mobiliário e resíduos de poda na mesma caçamba.
<b>GRUPO</b>	<b>PRAZO</b>	<b>NÃO CONFORMIDADE</b>	Mistura de resíduos na unidade de recebimento.
2	365 dias	<b>OBSERVAÇÃO</b>

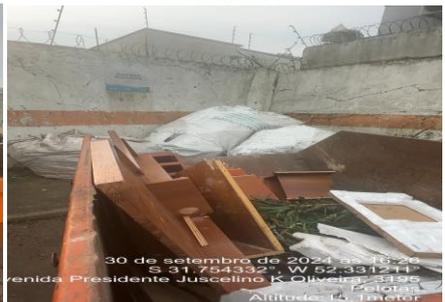
**REGISTRO 3**

<b>NC</b>	<b>CÓDIGO</b>	<b>ATIVIDADE</b>	PEV - Ecoponto Cerquinha (Titular - SANEP)
15	7.20	<b>CONSTATAÇÃO</b>	Não estão sendo utilizadas lonas para cobrir as caçambas do Ecoponto, propiciando o acúmulo de água e possível proliferação de vetores.
<b>GRUPO</b>	<b>PRAZO</b>	<b>NÃO CONFORMIDADE</b>	Ausência de lona para cobertura dos resíduos depositados nas caçambas.
2	365 dias	<b>OBSERVAÇÃO</b>

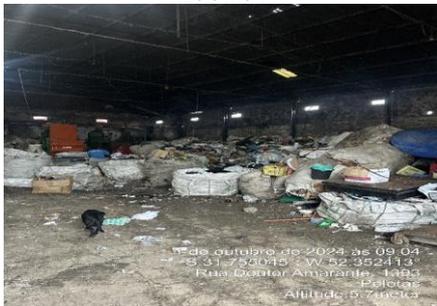
REGISTRO 1

<b>NC</b>	<b>CÓDIGO</b>	<b>ATIVIDADE</b>	Pontos viciados (Titulares e Usuários)
17	7.22	<b>CONSTATAÇÃO</b>	Durante a fiscalização observou-se que existem muitos pontos ao longo do município com descarte irregular de resíduos.
<b>GRUPO</b>	<b>PRAZO</b>	<b>NÃO CONFORMIDADE</b>	Pontos de descarte de resíduos irregular.
2	365 dias	<b>OBSERVAÇÃO</b>

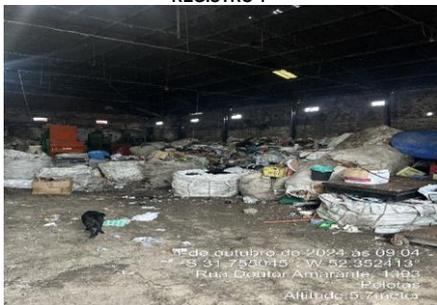
REGISTRO 1

<b>NC</b>	<b>CÓDIGO</b>	<b>ATIVIDADE</b>	Triagem (Prestador de Serviço - Coop CVC)
19	3.13	<b>CONSTATAÇÃO</b>	Unidade apresenta goteiras no telhado.
<b>GRUPO</b>	<b>PRAZO</b>	<b>NÃO CONFORMIDADE</b>	Falta de conservação e manutenção da unidade.
2	365 dias	<b>OBSERVAÇÃO</b>

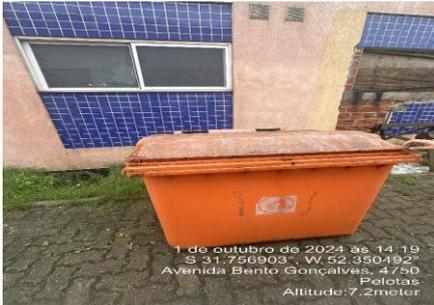
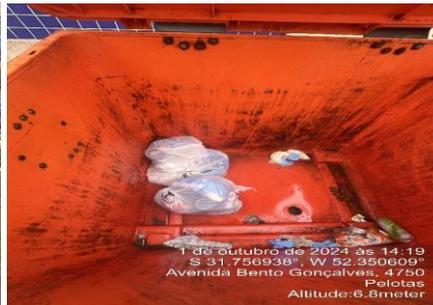
<b>NC</b>	<b>CÓDIGO</b>	<b>ATIVIDADE</b>	Acondicionamento RSS - Central da SAMU (Titular - SANEP)
20	5.8	<b>CONSTATAÇÃO</b>	Recipiente utilizado para acondicionamento dos RSS é de livre acesso, não está isolado conforme cita legislação.
<b>GRUPO</b>	<b>PRAZO</b>	<b>NÃO CONFORMIDADE</b>	Acondicionamento inadequado de RSS.
2	365 dias	<b>OBSERVAÇÃO</b>

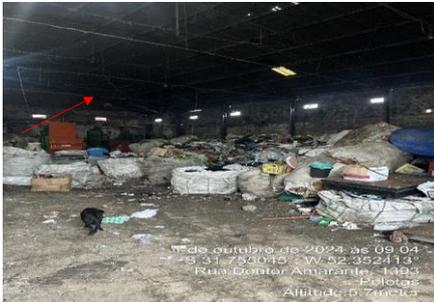
REGISTRO 1

<b>NC</b>	<b>CÓDIGO</b>	<b>ATIVIDADE</b>	Triagem (Prestador de Serviço - Coop CVC)
21	-	<b>CONSTATAÇÃO</b>	Ausência de iluminação na unidade, diversas lâmpadas queimadas na proximidade das prensas.
<b>GRUPO</b>	<b>PRAZO</b>	<b>NÃO CONFORMIDADE</b>	Falta de conservação e manutenção da unidade.
2	365 dias	<b>OBSERVAÇÃO</b>

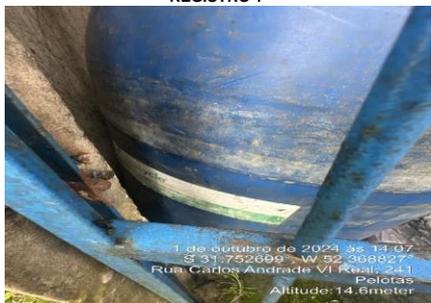
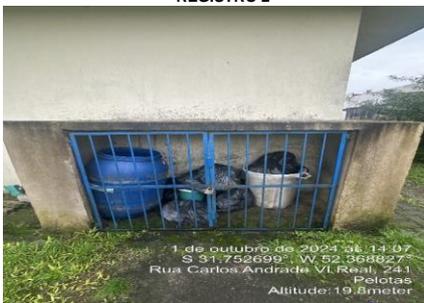
NC	CÓDIGO	ATIVIDADE	Acondicionamento RSS - Posto de Saúde (Titular - SANEP)
22	5.7	CONSTATAÇÃO	Recipientes utilizados para acondicionamento dos RSS sem identificação. (Ausência de identificação tanto na bombona quanto no local)
GRUPO	PRAZO	NÃO CONFORMIDADE	Ausência de identificação dos RSS.
2	365 dias	OBSERVAÇÃO

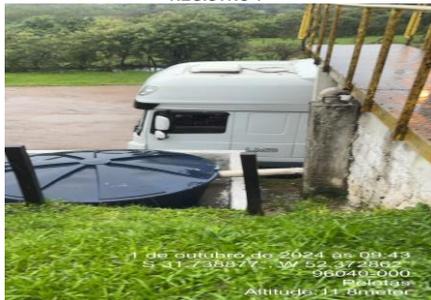
REGISTRO 1

NC	CÓDIGO	ATIVIDADE	Transbordo (Prestador de Serviço - Meioeste)
23	-	CONSTATAÇÃO	Não foi informado o quantitativo de chorume encaminhado para tratamento, mediante comprovação de MTR.
GRUPO	PRAZO	NÃO CONFORMIDADE	Deixar de prestar informações ao órgão fiscalizador.
2	365 dias	OBSERVAÇÃO	Segundo informações o efluente gerado é encaminhado para tratamento externo, o que é permitido no item 11 da LO. Foi solicitada a quantidade encaminhada, porém, não foram encaminhados os dados.
