## REGULAÇÃO RELATÓRIO TÉCNICO DE FISCALIZAÇÃO N. 1228/2024 - RTF

**Fiscalização Regular dos serviços que compõem o sistema de manejo de resíduos sólidos urbanos do município de Pelotas/RS.**

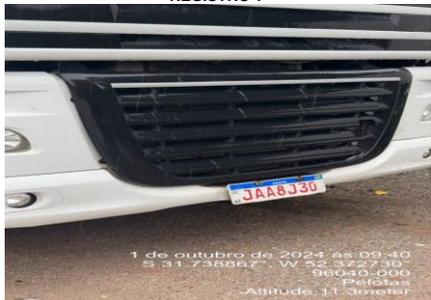
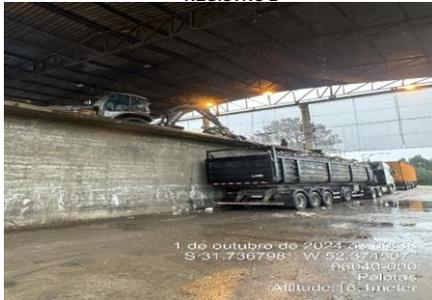
NC	CÓDIGO	ATIVIDADE	Transbordo (Prestador de Serviço - Meioeste)
24	4.3	CONSTATAÇÃO	Placas da carreta que estava sendo carretada de RSU a ser transportado para aterro não constam na lista de placas da licença única da transportadora. Placas JAA 8J30, JCP 3E88
GRUPO	PRAZO	NÃO CONFORMIDADE	Ausência de licenciamento ambiental.
2	365 dias	OBSERVAÇÃO	Resolução CSR 20/2024 Art. 64

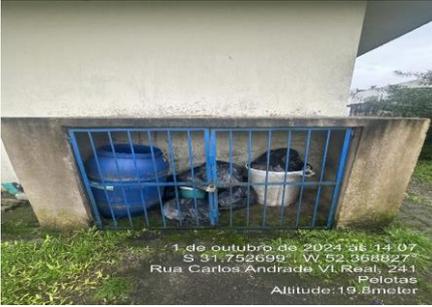
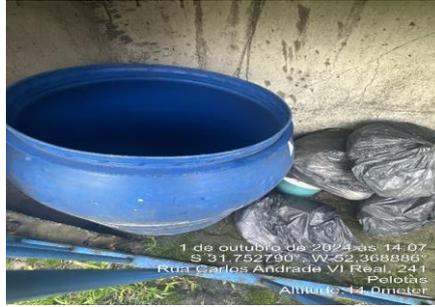
<b>NC</b>	<b>CÓDIGO</b>	<b>ATIVIDADE</b>	Acondicionamento RSS - Posto de Saúde (Titular - SANEP)
25	5.7	<b>CONSTATAÇÃO</b>	Mistura de resíduos no local de armazenamento de RSS, podendo ocorrer erros no momento da coleta dos resíduos. Não é possível saber se o que tem acondicionado nos sacos pretos é RSS ou RSU da unidade.
<b>GRUPO</b>	<b>PRAZO</b>	<b>NÃO CONFORMIDADE</b>	Acondicionamento RSS inadequado.
2	365 dias	<b>OBSERVAÇÃO</b>

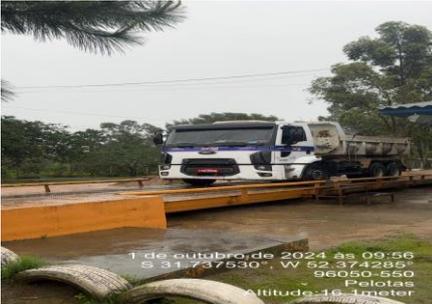
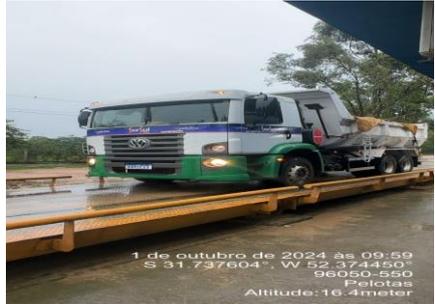
<b>NC</b>	<b>CÓDIGO</b>	<b>ATIVIDADE</b>	Transbordo (Prestador de Serviço - Meioeste)
26	4.13	<b>CONSTATAÇÃO</b>	Não foi encaminhado o certificado de calibração da balança utilizada no transbordo.
<b>GRUPO</b>	<b>PRAZO</b>	<b>NÃO CONFORMIDADE</b>	Ausência de calibração da balança utilizada no transbordo.
2	365 dias	<b>OBSERVAÇÃO</b>

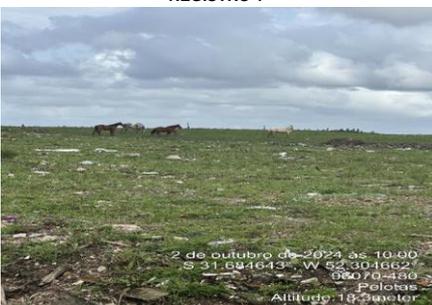
REGISTRO 1

<b>NC</b>	<b>CÓDIGO</b>	<b>ATIVIDADE</b>	Aterro de inertes (Titular - Prefeitura)
27	-	<b>CONSTATAÇÃO</b>	Verificou-se a presença de animais na área do aterro.
<b>GRUPO</b>	<b>PRAZO</b>	<b>NÃO CONFORMIDADE</b>	Presença de animais na unidade.
2	365 dias	<b>OBSERVAÇÃO</b>

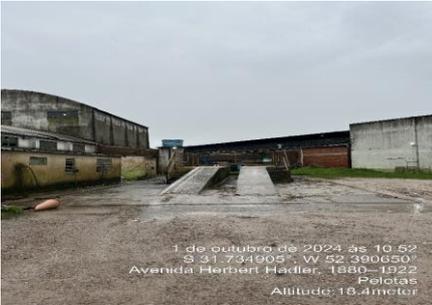
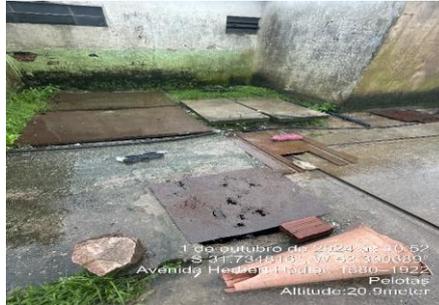
REGISTRO 1

<b>NC</b>	<b>CÓDIGO</b>	<b>ATIVIDADE</b>	Coleta (Prestador de Serviço - Onze)
28	-	<b>CONSTATAÇÃO</b>	Não foi informado o que é realizado com o efluente proveniente da lavagem dos caminhões, realizada na garagem da empresa.
<b>GRUPO</b>	<b>PRAZO</b>	<b>NÃO CONFORMIDADE</b>	Deixar de prestar/entregar informações/documentos ao órgão fiscalizatório.
2	365 dias	<b>OBSERVAÇÃO</b>

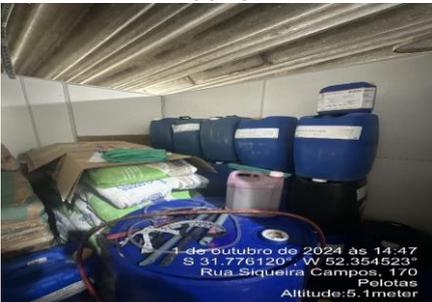
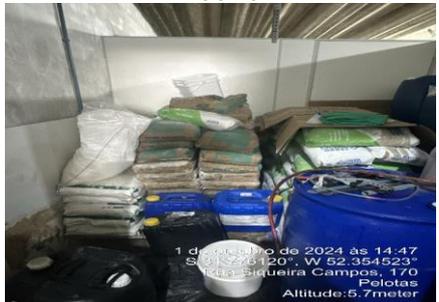
REGISTRO 1

<b>NC</b>	<b>CÓDIGO</b>	<b>ATIVIDADE</b>	Triagem (Prestador de Serviço - Cooperativa Nova Esperança - Usina de óleo)
30	3.9	<b>CONSTATAÇÃO</b>	Insumos armazenados a uma altura superior a 1,8m.
<b>GRUPO</b>	<b>PRAZO</b>	<b>NÃO CONFORMIDADE</b>	Não proporcionar a segurança das edificações e dos operadores.
2	365 dias	<b>OBSERVAÇÃO</b>

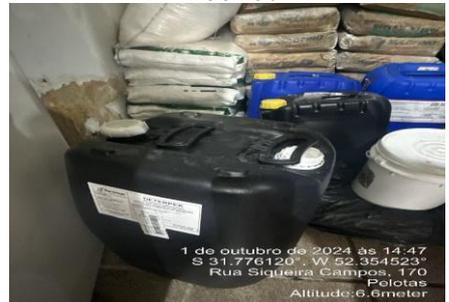
REGISTRO 3

<b>NC</b>	<b>CÓDIGO</b>	<b>ATIVIDADE</b>	Triagem (Prestador de Serviço - Unicoop)
31	3.4	<b>CONSTATAÇÃO</b>	Ausência de identificação na unidade.
<b>GRUPO</b>	<b>PRAZO</b>	<b>NÃO CONFORMIDADE</b>	Ausência de identificação na unidade.
2	365 dias	<b>OBSERVAÇÃO</b>

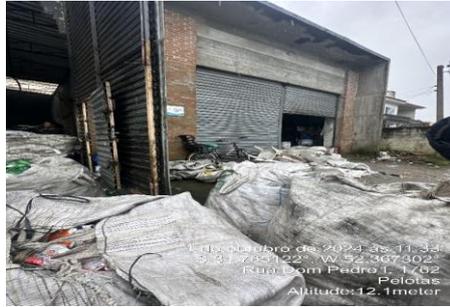
REGISTRO 2

<b>NC</b>	<b>CÓDIGO</b>	<b>ATIVIDADE</b>	Triagem (Prestador de Serviço - Unicoop)
32	3.9	<b>CONSTATAÇÃO</b>	Durante a fiscalização foi constatado que os resíduos a serem triados encontravam-se na calçada, em frente à cooperativa, estando na chuva e impedindo a passagem das pessoas pela calçada.
<b>GRUPO</b>	<b>PRAZO</b>	<b>NÃO CONFORMIDADE</b>	Acondicionamento inadequado de resíduos.
2	365 dias	<b>OBSERVAÇÃO</b>

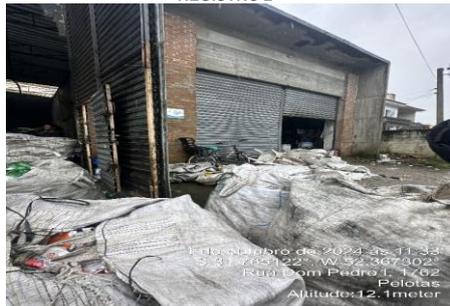
REGISTRO 2

<b>NC</b>	<b>CÓDIGO</b>	<b>ATIVIDADE</b>	Triagem (Prestador de Serviço - Unicoop)
33	3.8	<b>CONSTATAÇÃO</b>	Foi verificado que estava sendo preparado almoço em meio aos resíduos triados. Além do perigo sanitário, o ato representa um risco de incêndio, uma vez que a churrasqueira estava em meio aos resíduos secos triados.
<b>GRUPO</b>	<b>PRAZO</b>	<b>NÃO CONFORMIDADE</b>	Não proporcionar a segurança das edificações e dos operadores.
2	365 dias	<b>OBSERVAÇÃO</b>

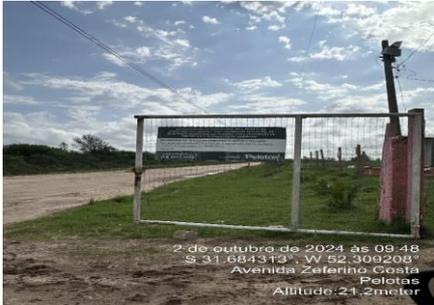
REGISTRO 1

<b>NC</b>	<b>CÓDIGO</b>	<b>ATIVIDADE</b>	Aterro de inertes (Titular - Prefeitura)
34	7.6	<b>CONSTATAÇÃO</b>	Ausência de licença de operação vigente.
<b>GRUPO</b>	<b>PRAZO</b>	<b>NÃO CONFORMIDADE</b>	Unidade sem licença ambiental vigente.
2	365 dias	<b>OBSERVAÇÃO</b>

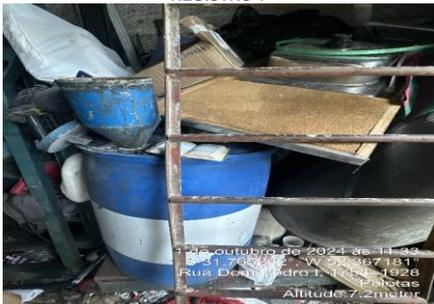
REGISTRO 1

<b>NC</b>	<b>CÓDIGO</b>	<b>ATIVIDADE</b>	Triagem (Prestador de Serviço - Unicoop)
35	3.9	<b>CONSTATAÇÃO</b>	Ponto de coleta de óleo com materiais em cima, dificultando a entrega voluntária.
<b>GRUPO</b>	<b>PRAZO</b>	<b>NÃO CONFORMIDADE</b>	Falta de conservação e manutenção na unidade.
2	365 dias	<b>OBSERVAÇÃO</b>

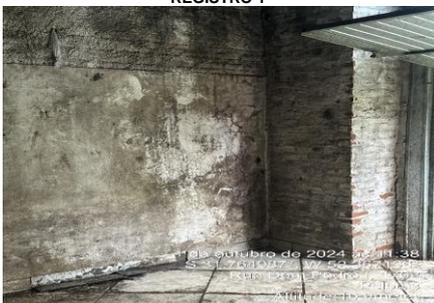
REGISTRO 1

<b>NC</b>	<b>CÓDIGO</b>	<b>ATIVIDADE</b>	Triagem (Prestador de Serviço - Unicoop)
36	3.14	<b>CONSTATAÇÃO</b>	Unidade de triagem com água escorrendo pela parede devido problemas na calha e/ou telhado.
<b>GRUPO</b>	<b>PRAZO</b>	<b>NÃO CONFORMIDADE</b>	Falta de conservação e manutenção na unidade.
2	365 dias	<b>OBSERVAÇÃO</b>

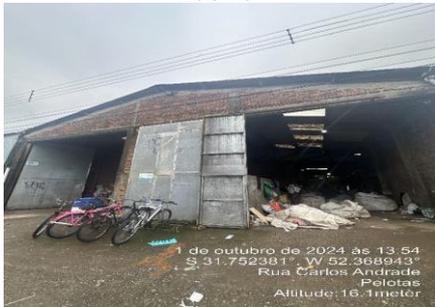
REGISTRO 1

NC	CÓDIGO	ATIVIDADE	Triagem (Prestador de Serviço - Cootafra)
37	3.4	CONSTATAÇÃO	Ausência de identificação na unidade.
GRUPO	PRAZO	NÃO CONFORMIDADE	Ausência de identificação na unidade.
2	365 dias	OBSERVAÇÃO

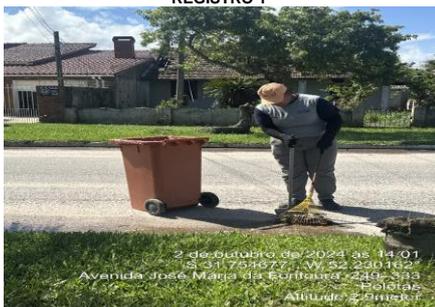
REGISTRO 1

NC	CÓDIGO	ATIVIDADE	Varição, Asseio e Conservação Urbana (Prestador de Serviço - Sersul)
38	6.8	CONSTATAÇÃO	Não foram encaminhados os certificados de treinamento dos funcionários da limpeza urbana.
GRUPO	PRAZO	NÃO CONFORMIDADE	Equipe de varrição sem treinamento/formação/capacitação.
2	365 dias	OBSERVAÇÃO

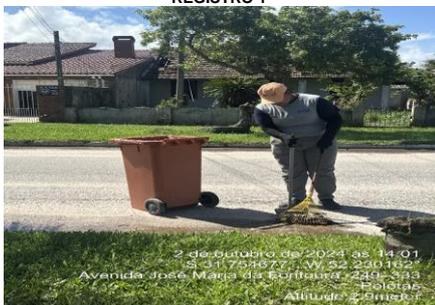
REGISTRO 1

NC	CÓDIGO	ATIVIDADE	Varição, Asseio e Conservação Urbana (Prestador de Serviço - Sersul)
39	6.1	CONSTATAÇÃO	Não foi encaminhado o cronograma de execução dos serviços.
GRUPO	PRAZO	NÃO CONFORMIDADE	Deixar de prestar/entregar informações/documentos ao órgão fiscalizatório.
2	365 dias	OBSERVAÇÃO

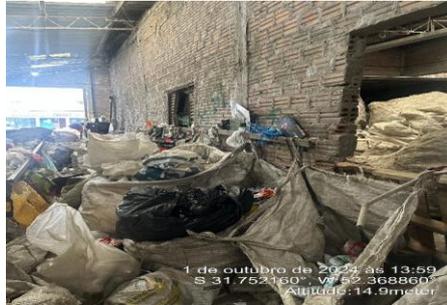
REGISTRO 2

<b>NC</b>	<b>CÓDIGO</b>	<b>ATIVIDADE</b>	Triagem (Prestador de Serviço - Coop kefi)
41	3.4	<b>CONSTATAÇÃO</b>	Ausência de identificação na unidade.
<b>GRUPO</b>	<b>PRAZO</b>	<b>NÃO CONFORMIDADE</b>	Ausência de identificação na unidade.
2	365 dias	<b>OBSERVAÇÃO</b>

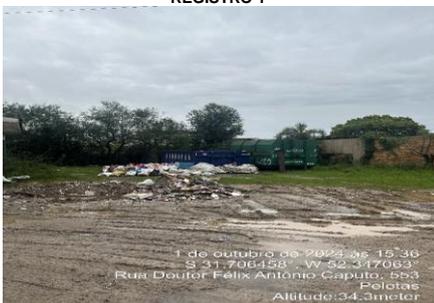
REGISTRO 1

<b>NC</b>	<b>CÓDIGO</b>	<b>ATIVIDADE</b>	Triagem (Prestador de Serviço - Coop kefi)
42	3.9	<b>CONSTATAÇÃO</b>	Resíduos acumulados na rua, em local sem cobertura e sem piso impermeável.
<b>GRUPO</b>	<b>PRAZO</b>	<b>NÃO CONFORMIDADE</b>	Armazenamento inadequado dos resíduos.
2	365 dias	<b>OBSERVAÇÃO</b>

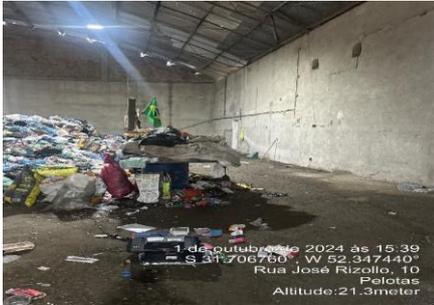
REGISTRO 1

<b>NC</b>	<b>CÓDIGO</b>	<b>ATIVIDADE</b>	Triagem (Prestador de Serviço - Coop kefi)
43	3.14	<b>CONSTATAÇÃO</b>	Telhado apresenta goteiras, molhando os resíduos recebidos na unidade.
<b>GRUPO</b>	<b>PRAZO</b>	<b>NÃO CONFORMIDADE</b>	Cobertura/telhado da unidade em mau estado de conservação
2	365 dias	<b>OBSERVAÇÃO</b>

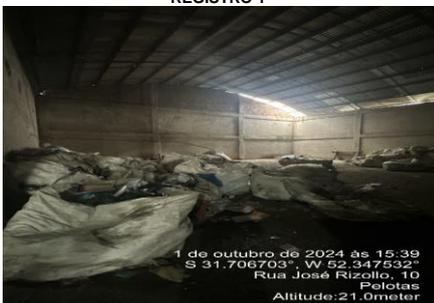
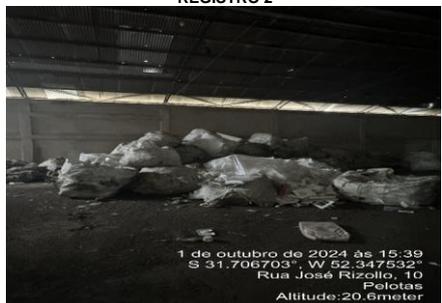
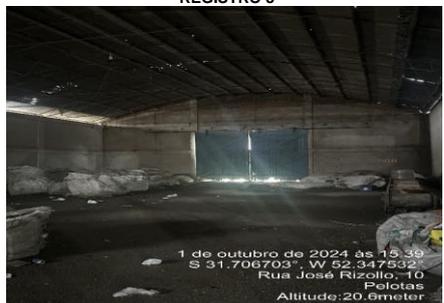
REGISTRO 1

<b>NC</b>	<b>CÓDIGO</b>	<b>ATIVIDADE</b>	Triagem (Prestador de Serviço - Coop kefi)
45	-	<b>CONSTATAÇÃO</b>	Unidade sem iluminação em algumas partes do pavilhão.
<b>GRUPO</b>	<b>PRAZO</b>	<b>NÃO CONFORMIDADE</b>	Falta de conservação e manutenção na unidade.
2	365 dias	<b>OBSERVAÇÃO</b>

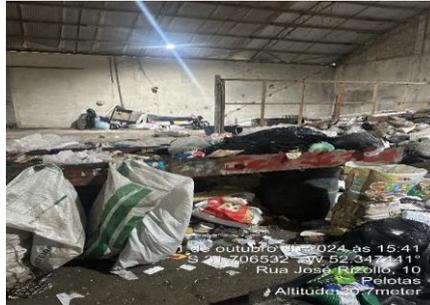
REGISTRO 2

<b>NC</b>	<b>CÓDIGO</b>	<b>ATIVIDADE</b>	Triagem (Prestador de Serviço - Coop kefi)
46	3.19	<b>CONSTATAÇÃO</b>	Mesa utilizada para a triagem dos resíduos trata-se de uma tábua em cima de dois tonéis. A tábua fica solta em cima dos tonéis, não conferindo segurança aos operadores.
<b>GRUPO</b>	<b>PRAZO</b>	<b>NÃO CONFORMIDADE</b>	Não proporcionar a segurança das edificações e dos operadores.
2	365 dias	<b>OBSERVAÇÃO</b>

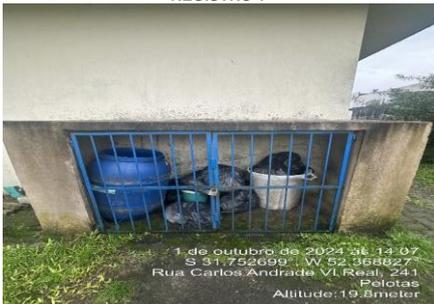
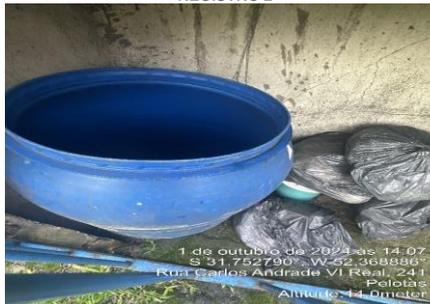
REGISTRO 1

<b>NC</b>	<b>CÓDIGO</b>	<b>ATIVIDADE</b>	Acondicionamento RSS - Posto de Saúde (Titular - SANEP)
47	5.7	<b>CONSTATAÇÃO</b>	Bombona onde é armazenado o RSS estava aberta.
<b>GRUPO</b>	<b>PRAZO</b>	<b>NÃO CONFORMIDADE</b>	Acondicionamento RSS inadequado.
2	365 dias	<b>OBSERVAÇÃO</b>
