**REGULAÇÃO**  
**RELATÓRIO TÉCNICO DE FISCALIZAÇÃO N. 1231/2024 - RTF**

**Fiscalização Regular do serviço de disposição  
final no aterro sanitário Metade Sul**

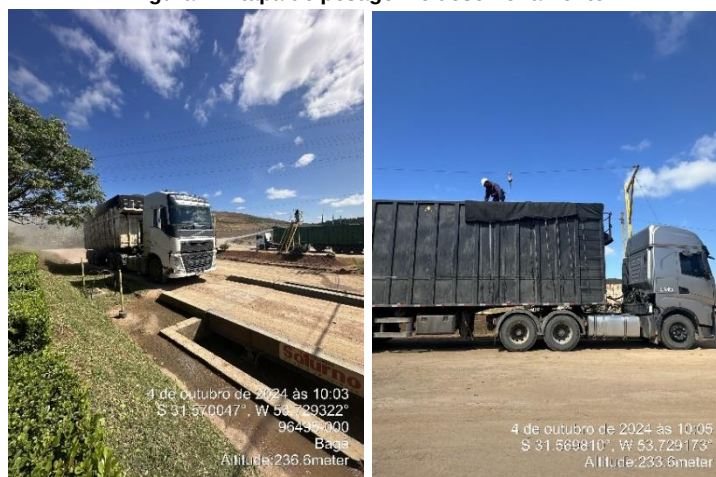
Figura 4: Etapa de pesagem e desenlonamento

Um caminhão ao chegar no aterro sanitário passa pelo setor de recebimento, onde é entregue o manifesto de transporte de resíduos (MTR) ao funcionário responsável. Esse documento contém informações sobre a carga que está sendo transportada, incluindo quem é o gerador dos resíduos a serem recebidos. Após conferência da documentação os caminhões são pesados e são retiradas as lonas de proteção da carga. A Figura 4 traz registros das atividades citadas. Observa-se que o funcionário responsável pelo desenlonamento estava utilizando equipamentos de segurança adequadamente. Quanto à balança utilizada, no dia da fiscalização não havia energia e, com isso não foi possível acompanhar o processo de pesagem dos caminhões nem verificar o sistema utilizado pela unidade. Com relação a isso, seria de importante o empreendimento ter uma alternativa para que a balança opere em situações como essas, tendo em vista que, para diversos municípios a pesagem no aterro é a única pesagem do processo e a mesma é utilizada para a quantificação dos RSU gerados. Com relação à calibração, a balança utilizada possui certificado com data de validade vigente. Após pesagem e desenlonamento o caminhão dirige-se até a área de descarga.

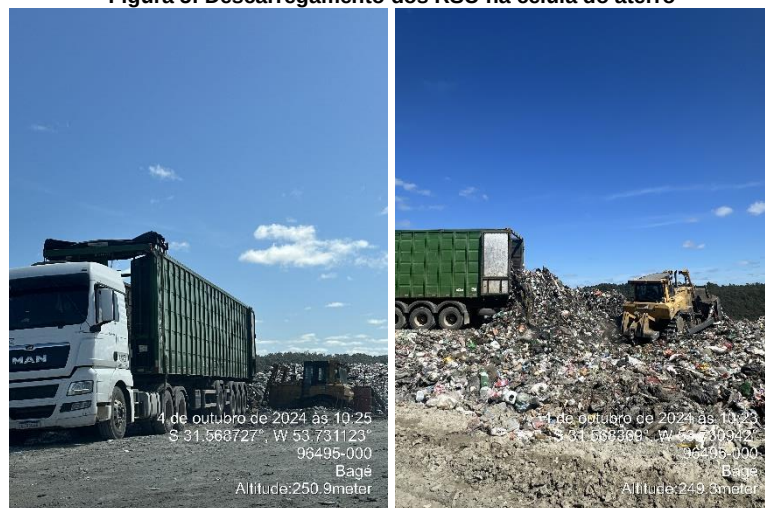
**Figura 5: Descarregamento dos RSU na célula do aterro**

O caminhão após chegar na área indicada para descarga dos resíduos encontra uma máquina, responsável por auxiliar na atividade e espalhar/compactar os resíduos que estão sendo descarregados. A Figura 5 reporta a atividade de descarregamento do caminhão. Segundo informações do prestador de serviços, a unidade recebe cerca de 800 toneladas de RSU por dia.

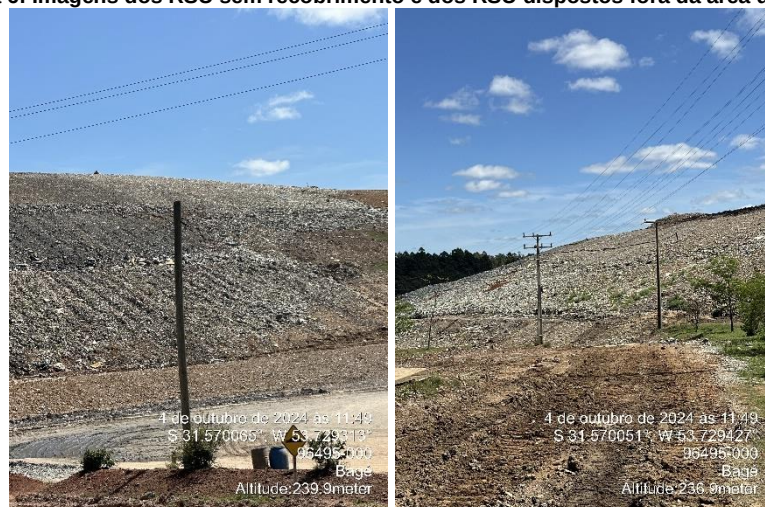
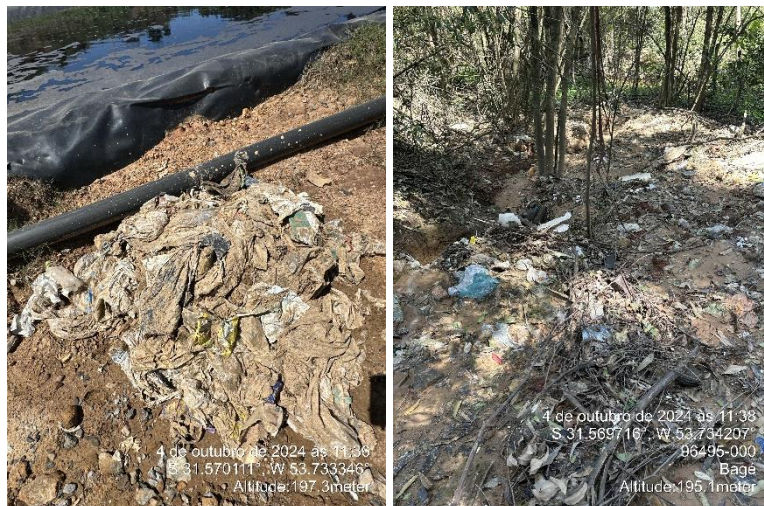
**Figura 6: Imagens dos RSU sem recobrimento e dos RSU dispostos fora da área da célula**

Durante a fiscalização, foi possível notar que a prestadora de serviços não vem cumprindo algumas das exigências dispostas em sua licença de operação. No que diz respeito a operacionalidade, a LO do empreendimento em seu item 8.2 exige que os resíduos recebidos devem ser compactados e cobertos ao fim de cada jornada de trabalho, o que não vem sendo realizado. Na Figura 6, é possível observar uma quantidade expressiva de RSU sem qualquer recobrimento. Com isso, aves vêm sendo atraídas para a área da célula. Constatou-se a presença de resíduos fora da área da célula.

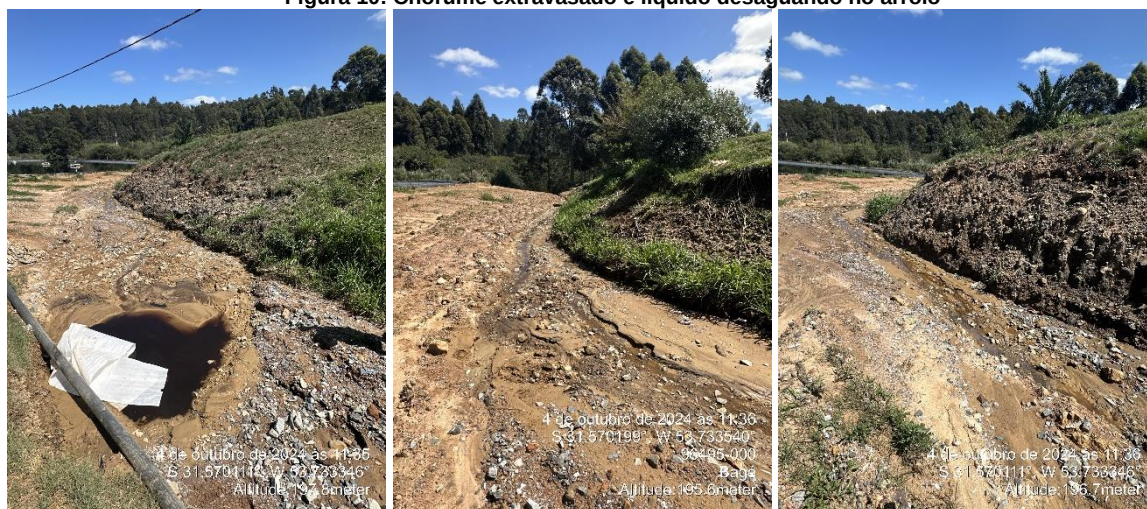
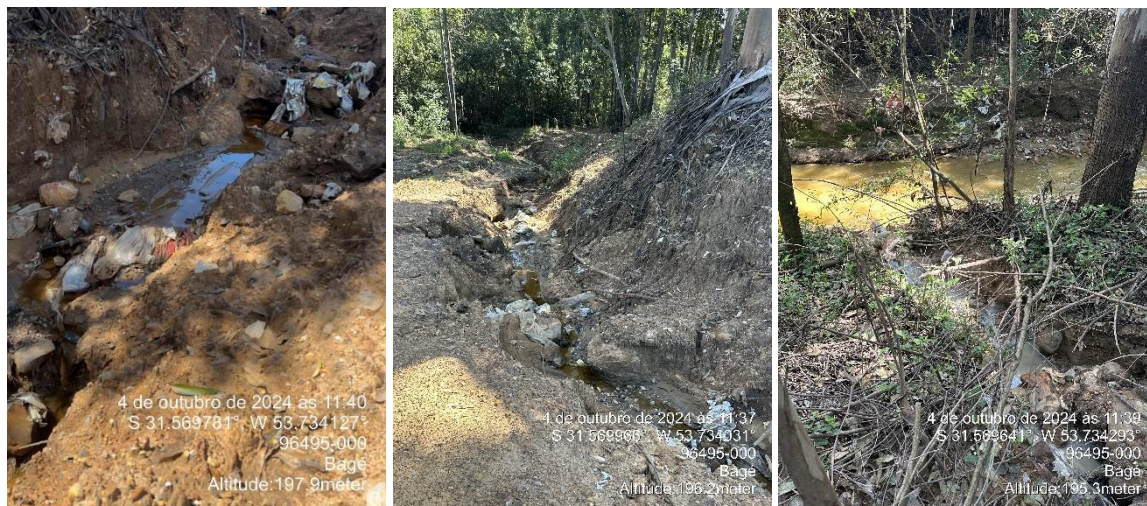
**Figura 10: Chorume extravasado e líquido desaguando no arroio**

No dia da fiscalização havia chorume disposto no solo próximo à lagoa de chegada da estação. Além disso, foi constatado que existe um caminho preferencial no terreno, por onde corre um líquido escuro, de aspecto semelhante a chorume, que deságua no arroio próximo à estação. Na Figura 10 podem ser observadas as evidências do fato descrito. Salienta-se que o fato apurado descumpra o disposto no item 6.3 da LO do empreendimento, que proíbe o lançamento de efluente no meio ambiente.

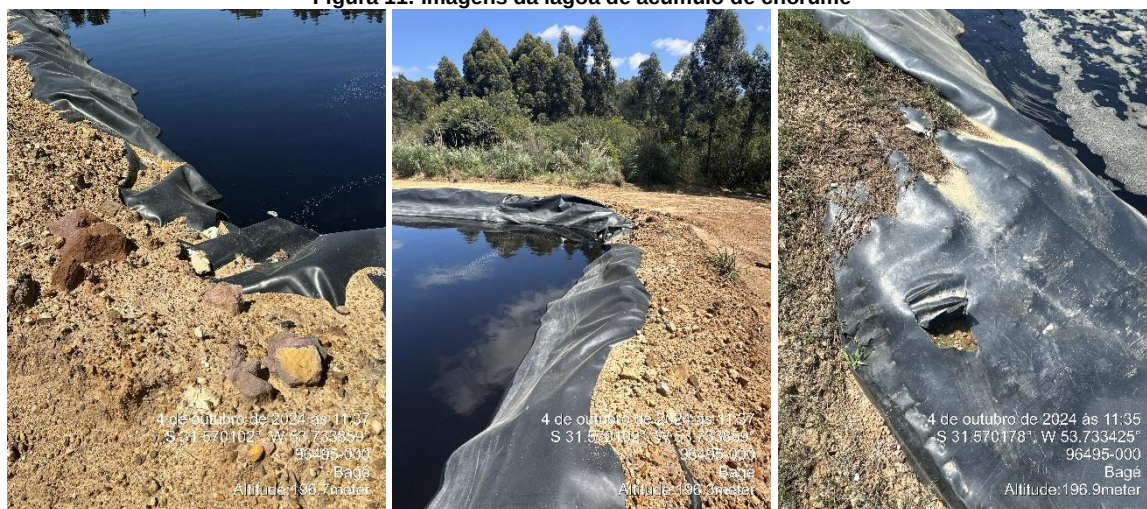
Figura 11: Imagens da lagoa de acúmulo de chorume

Com relação às condições em que a equipe de fiscalização encontrou as lagoas da estação de tratamento, observa-se na Figura 11 que existem avarias na lona de impermeabilização e que o nível em que a lagoa se encontra ultrapassa o limite dos 75% de seu volume útil, aumentando os riscos de transbordamento ou lançamento de efluente fora dos padrões estabelecidos na legislação vigente no meio ambiente. Esses fatos apurados ferem o item 6.1 da LO.

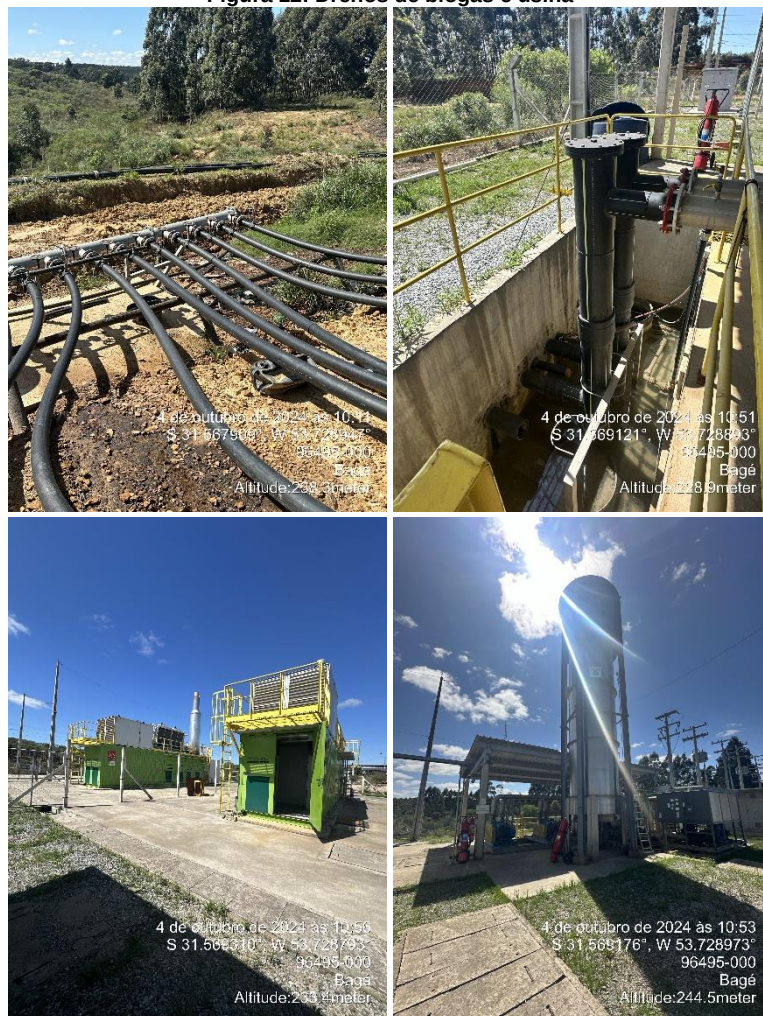
Figura 12: Drenos de biogás e usina

O aterro sanitário possui sistema de captação do biogás da célula, sendo composto por 69 drenos com tubos de PEAD DN 200 mm dispostos sobre a célula, os quais estão ligados a uma estação de regulagem que conduz o biogás até uma usina de geração de energia elétrica. A usina que recebe o biogás é a Figueira Energia SA, CNPJ: 31.492.377/0001-39. Na Figura 12 encontram-se alguns registros da unidade.

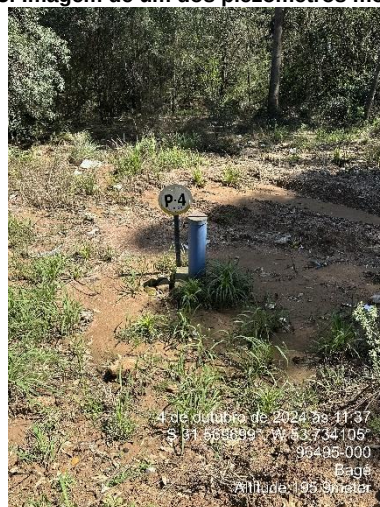
Figura 13: Imagem de um dos piezômetros monitorados

Conforme licença de operação, é exigido que sejam realizados monitoramento de água superficial em três pontos do corpo hídrico receptor (montante, jusante e um ponto intermediário do lançamento do efluente), monitoramento de águas subterrâneas (controle analítico em 6 piezômetros), controle de estabilidade dos taludes, bem como monitoramento da quantidade de chorume gerado e recirculado no aterro e eficiência do tratamento. A Figura 13 reporta um dos piezômetros monitorados.

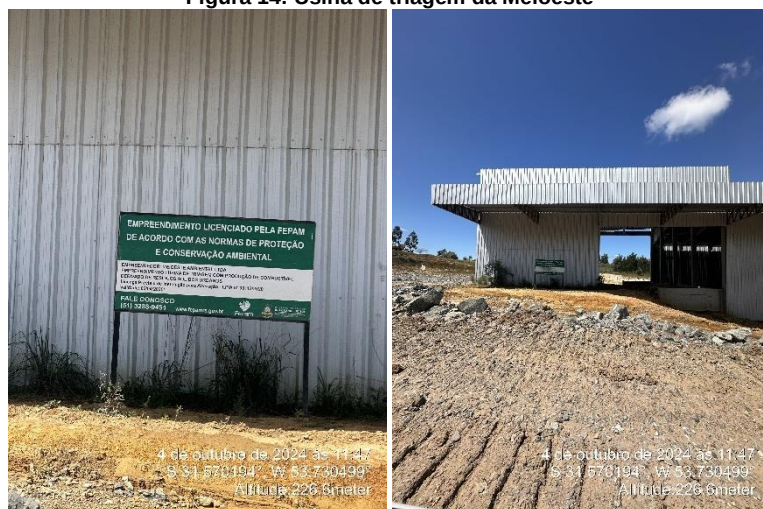
Figura 14: Usina de triagem da Meioeste

A Meioeste possui uma licença prévia de instalação vigente (LPIA n. 112/2020) para uma usina de triagem de resíduos com a finalidade de produção de combustível derivado do RSU. Verificou-se durante a fiscalização que as obras se encontram paradas, existindo apenas um pavilhão no local (Figura 14).

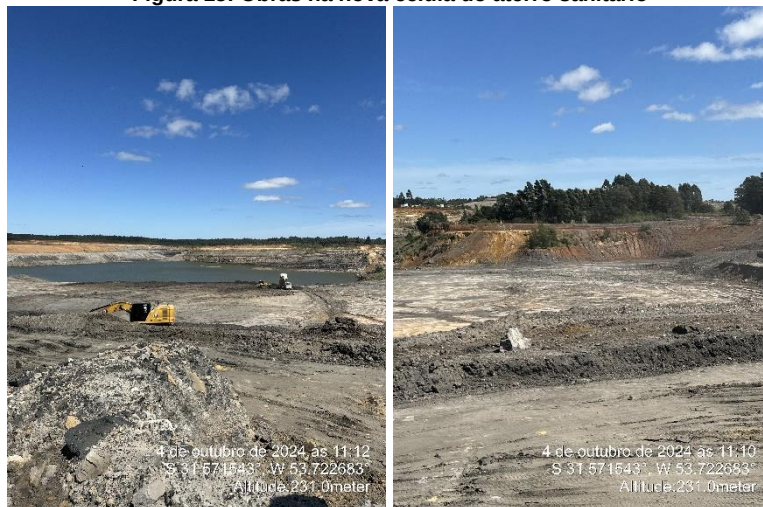
Figura 15: Obras na nova célula do aterro sanitário

A Meioeste possui uma licença prévia de instalação vigente (LPIA n. 0184/2022) para a instalação de uma nova estação de tratamento de efluentes e construção de nova célula. Verificou-se durante a fiscalização que as obras na ETE ainda não começaram, mas, a obra na célula está em andamento. (Figura 15).

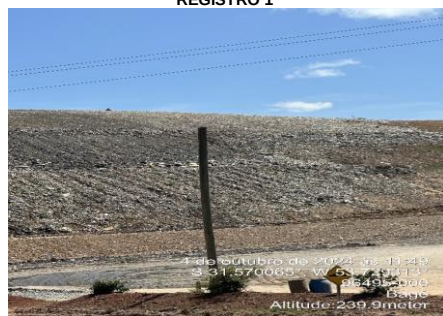
| 2 | - | CONSTATAÇÃO | A unidade possui RSU sem recobrimento. Item 8.2 da LO requer que o recobrimento dos RSU seja realizado ao final de cada jornada diária. |
| GRUPO | PRAZO | NÃO CONFORMIDADE | Não atender na integridade as condições especificadas na LO n. 1899/2022. |

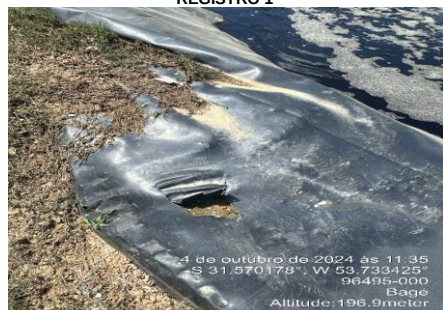
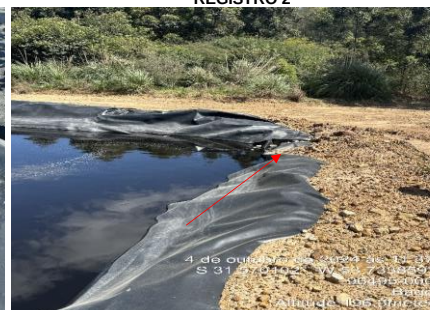
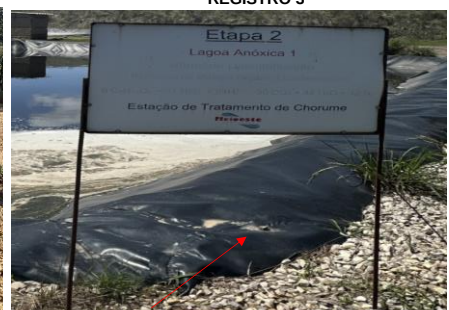
| 3 | - | CONSTATAÇÃO | Lagoas de chorume com lonas de impermeabilização danificadas. |
| GRUPO | PRAZO | NÃO CONFORMIDADE | Não atender na integridade as condições especificadas na LO n. 1899/2022. |

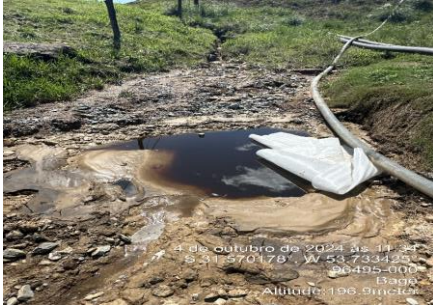
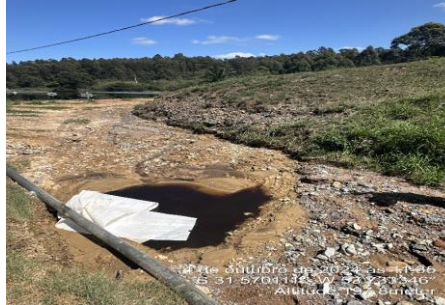
| NC | CÓDIGO | ATIVIDADE | Aterro sanitário |
|---|---|---|---|
| 4 | - | CONSTATAÇÃO | Chorume fora das lagoas de acúmulo da ETE. |
| GRUPO | PRAZO | NÃO CONFORMIDADE | Não atender na integridade as condições especificadas na LO n. 1899/2022. |
| 2 | 365 dias | OBSERVAÇÃO | Item 6.3 - efluente gerado nas células de disposição de resíduos deverá ser conduzido às lagoas de acúmulo existentes na área, não sendo permitido o lançamento no meio ambiente. |

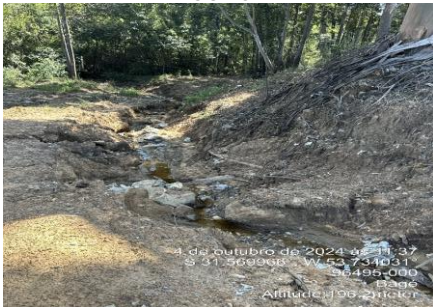
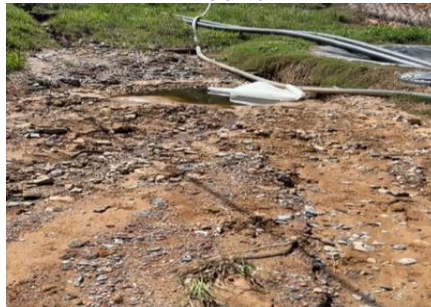
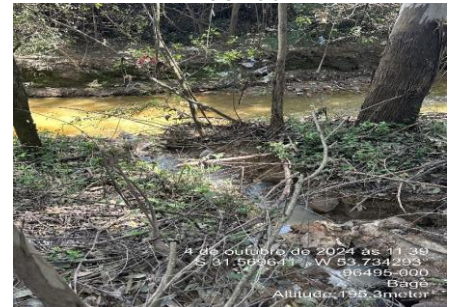
| NC | CÓDIGO | ATIVIDADE | Aterro sanitário |
|---|---|---|---|
| 5 | - | CONSTATAÇÃO | Líquido de origem da ETE do aterro sendo disposto em arroio próximo. |
| GRUPO | PRAZO | NÃO CONFORMIDADE | Não atender na integridade as condições especificadas na LO n. 1899/2022. |
| 2 | 365 dias | OBSERVAÇÃO | Item 6.3 - efluente gerado nas células de disposição de resíduos deverá ser conduzido às lagoas de acúmulo existentes na área, não sendo permitido o lançamento no meio ambiente. |

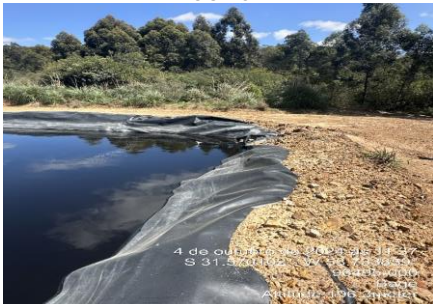
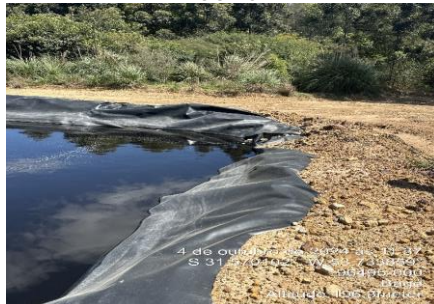
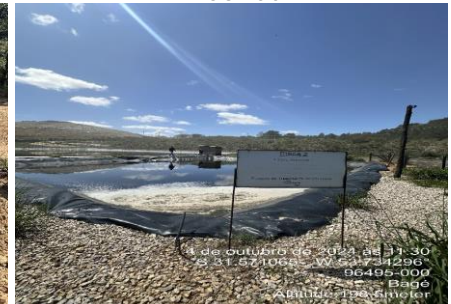
| NC | CÓDIGO | ATIVIDADE | Aterro sanitário |
|---|---|---|---|
| 6 | - | CONSTATAÇÃO | O volume acumulado de chorume está próximo a borda superior da lagoa. |
| GRUPO | PRAZO | NÃO CONFORMIDADE | Não atender na integridade as condições especificadas na LO n. 1899/2022. |
| 2 | 365 dias | OBSERVAÇÃO | Item 6.1 - o volume máximo de acúmulo de efluente em cada lagoa não deve ultrapassar o limite de 75% de seu volume útil, de maneira a reduzir os riscos de transbordamento ou lançamento de efluente fora dos padrões estabelecidos na legislação vigente. |

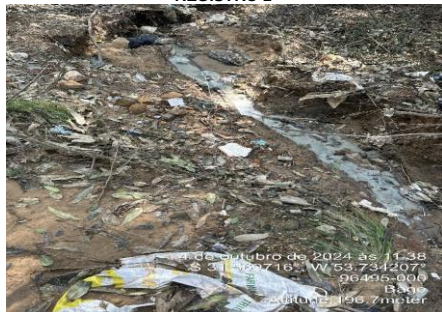
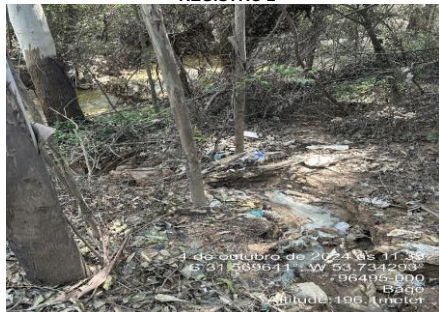
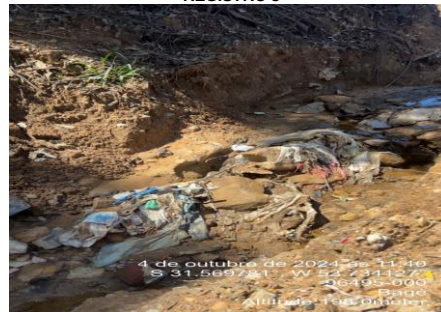
| NC | CÓDIGO | ATIVIDADE | Aterro sanitário |
|---|---|---|---|
| 7 | - | CONSTATAÇÃO | Resíduos acumulados fora da área da célula de disposição final. |
| GRUPO | PRAZO | NÃO CONFORMIDADE | Disposição inadequada dos resíduos sólidos. |

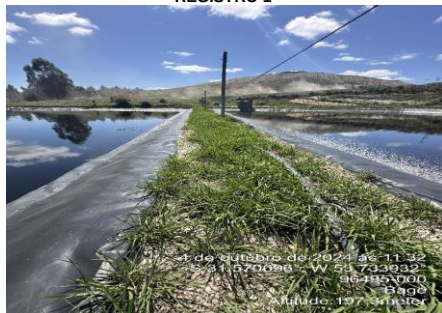
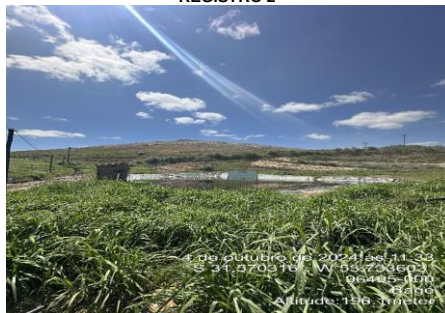
| NC | CÓDIGO | ATIVIDADE | Aterro sanitário |
|---|---|---|---|
| 8 | - | CONSTATAÇÃO | Vegetação alta no entorno das lagoas. |
| GRUPO | PRAZO | NÃO CONFORMIDADE | Falta de conservação e manutenção na unidade. |

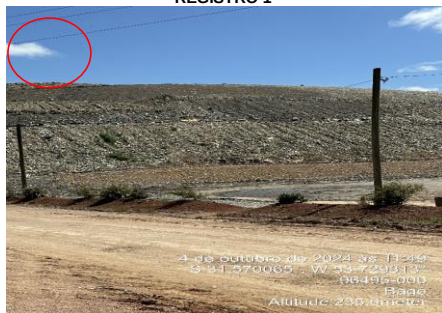
| NC | CÓDIGO | ATIVIDADE | Aterro sanitário |
|---|---|---|---|
| 9 | - | CONSTATAÇÃO | Presença de animais na unidade devido aos RSU que ficam expostos. |
| GRUPO | PRAZO | NÃO CONFORMIDADE | Presença de aves na unidade. |
