REGULAÇÃO RELATÓRIO TÉCNICO DE FISCALIZAÇÃO N. 1232/2024 - RTF

Fiscalização Regular dos serviços que compõem o sistema de manejo de resíduos sólidos urbanos do município de Bagé/RS.

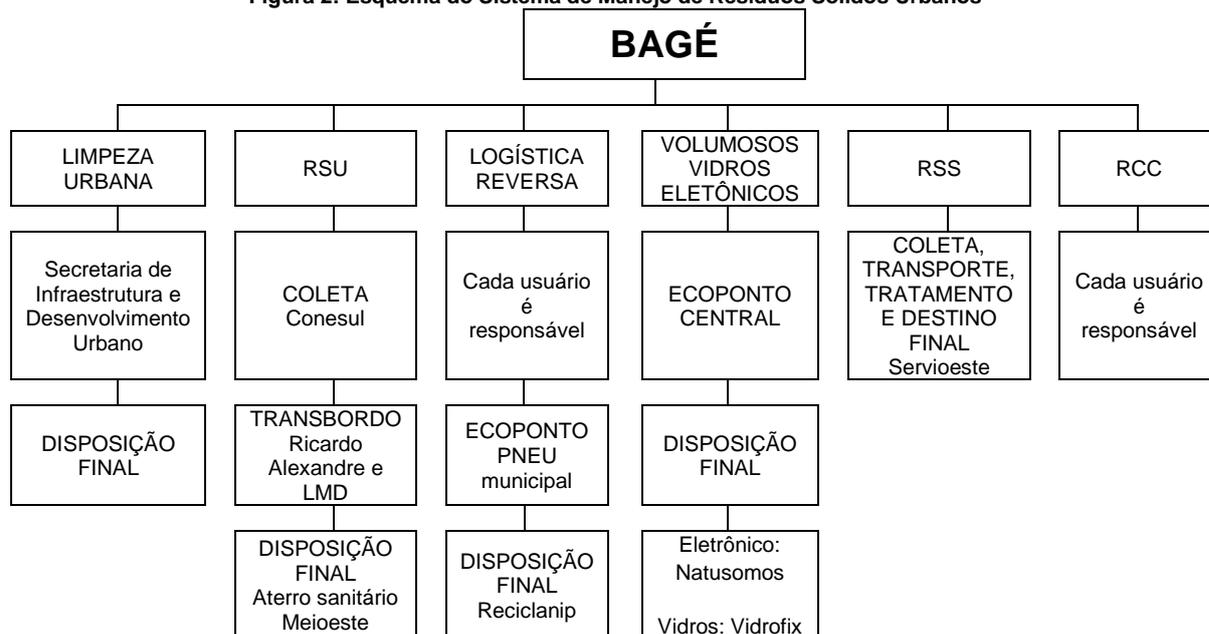
Figura 2: Esquema do Sistema de Manejo de Resíduos Sólidos Urbanos

A Figura 2 traz um esquema da prestação dos SMRSU e limpeza urbana do município de Bagé.

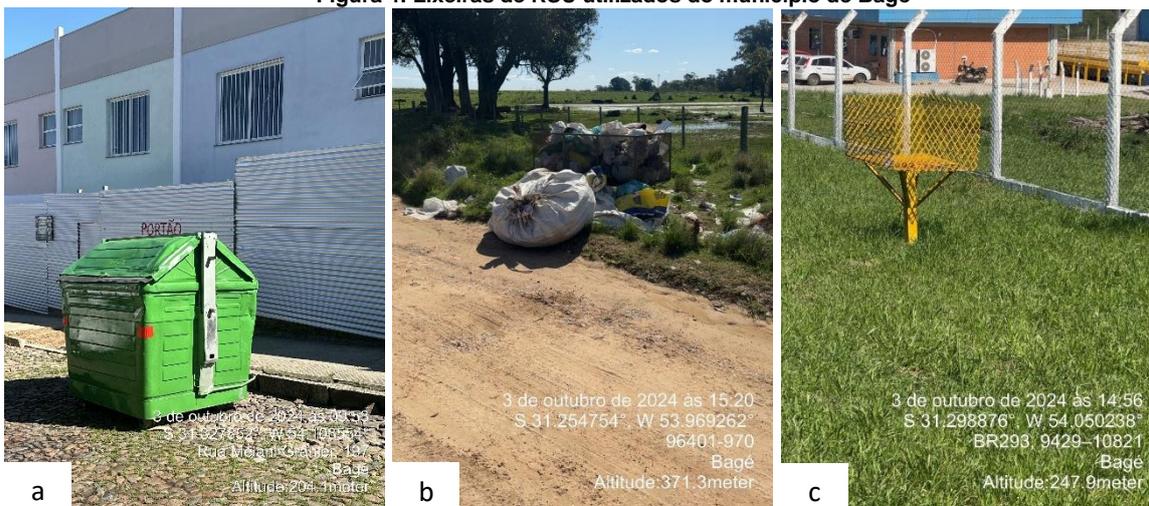
Figura 4: Lixeiras de RSU utilizados do município de Bagé

O acondicionamento dos RSU ocorre tanto em lixeiras como em contentores. Na zona urbana de Bagé, o acondicionamento dos RSU gerados ocorre predominantemente em contentores dispostos em diversos pontos do município (Figura 4a), que são disponibilizados pela contratada Conesul. O novo contrato prevê a alocação de 1200 contentores no município. Já na zona rural, é comum observar lixeiras coletivas (Figura 4b) ou individuais (Figura 4c). Nota-se que existe um acúmulo expressivo de resíduos pelo chão na zona do interior verificada. Constatou-se ainda a presença de materiais como lâmpadas dispostos na lixeira do interior.

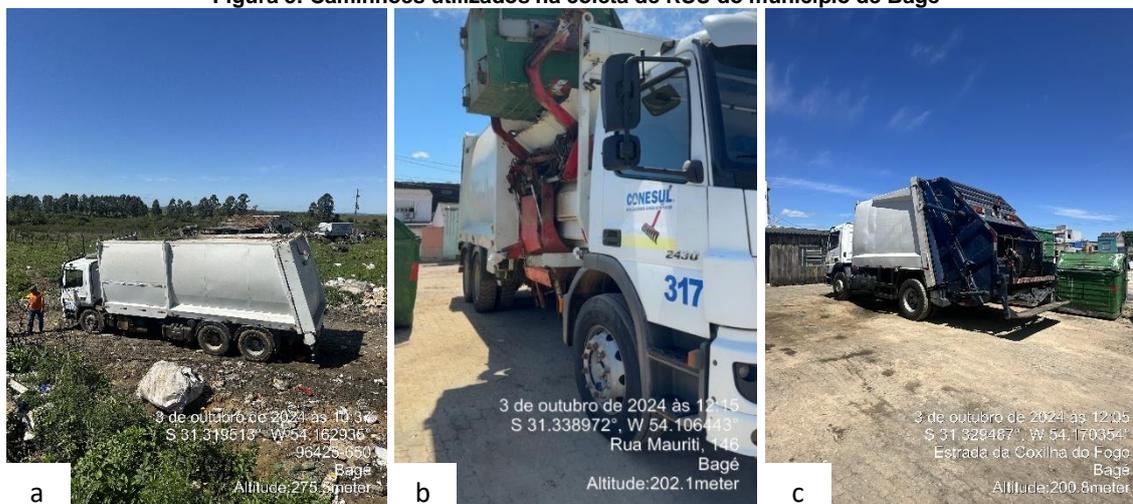
Figura 5: Caminhões utilizados na coleta de RSU do município de Bagé

Na Figura 5, são apresentados os caminhões utilizados para a prestação de serviços. Na Figura 5a e 5b, são demonstrados os caminhões para coleta automatizada e a Figura 5c o caminhão da coleta convencional. Observa-se que os caminhões não possuem contato para que os usuários possam contatar com a prestadora de serviço.

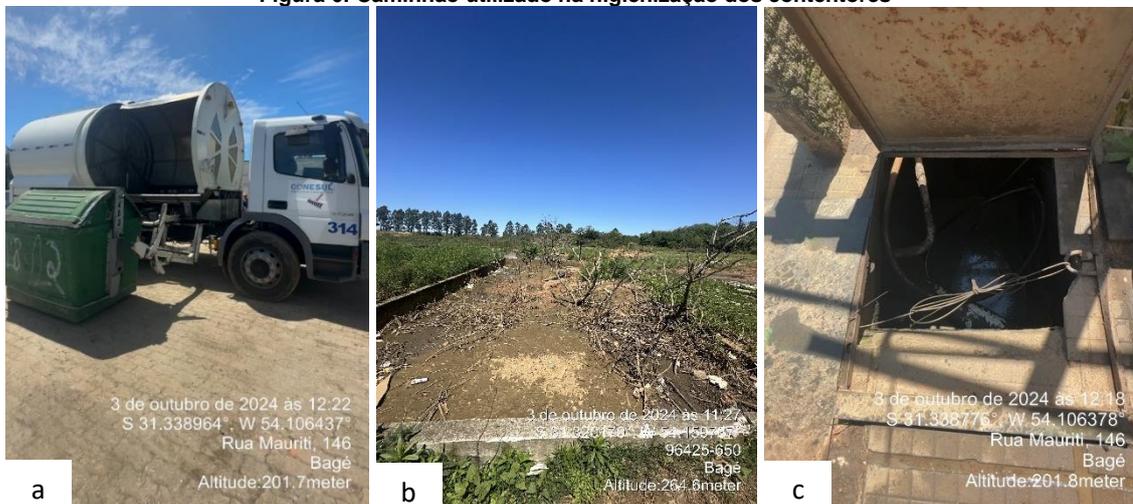
Figura 6: Caminhão utilizado na higienização dos contentores

A Figura 6a faz menção ao caminhão que é utilizado na higienização dos contentores. Após a limpeza automatizada, o caminhão dirige-se ao leito de secagem utilizado pelo Departamento de de Água, Arroios e Esgoto de Bagé, localizado junto ao aterro sanitário municipal encerrado (Figura 6b).

Cabe ressaltar que não foi apresentada licença que autorize tal atividade. Já com relação a limpeza dos caminhões, existe uma caixa instalada para o armazenamento do efluente gerado no processo (Figura 6c), que segundo informado pela equipe da Conesul, o efluente é encaminhado para a unidade da empresa localizada em Santa Cruz do Sul, onde é realizado o tratamento do mesmo.

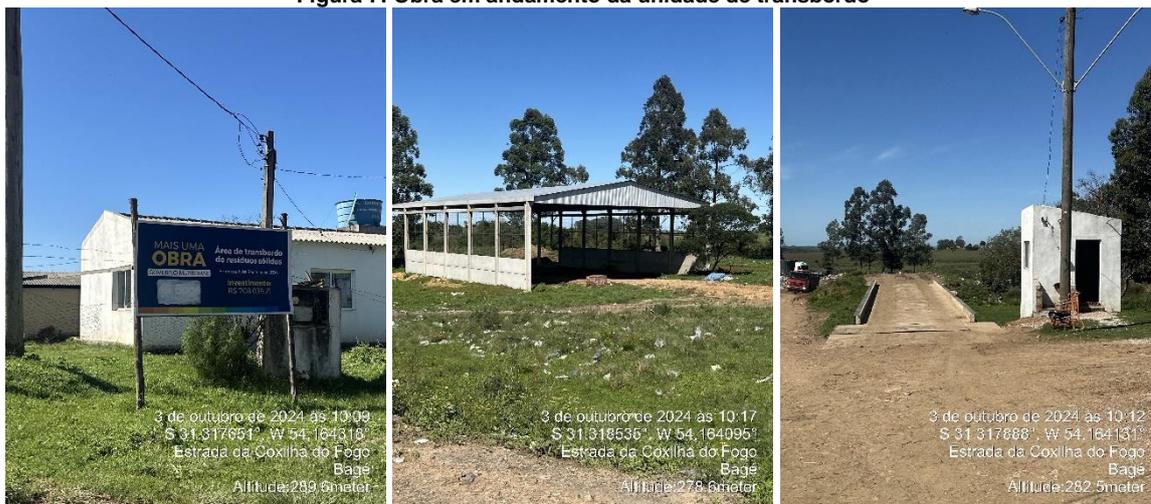
Figura 7: Obra em andamento da unidade de transbordo

O município de Bagé possui uma obra em andamento para a construção de uma unidade de transbordo. Na Figura 7, é possível verificar o pavilhão onde a atividade de transbordo irá ocorrer. O mesmo já se encontra com cobertura e tem previsão de conclusão em 2025. A obra está ocorrendo na mesma área do aterro sanitário municipal encerrado, localizado na Estrada da Produção. O local já possui uma balança para pesagem das cargas de RSU que chegam e que são encaminhadas para aterro sanitário, porém, no dia da fiscalização a mesma não estava em funcionamento. A balança existente é operada por um funcionário da prefeitura.

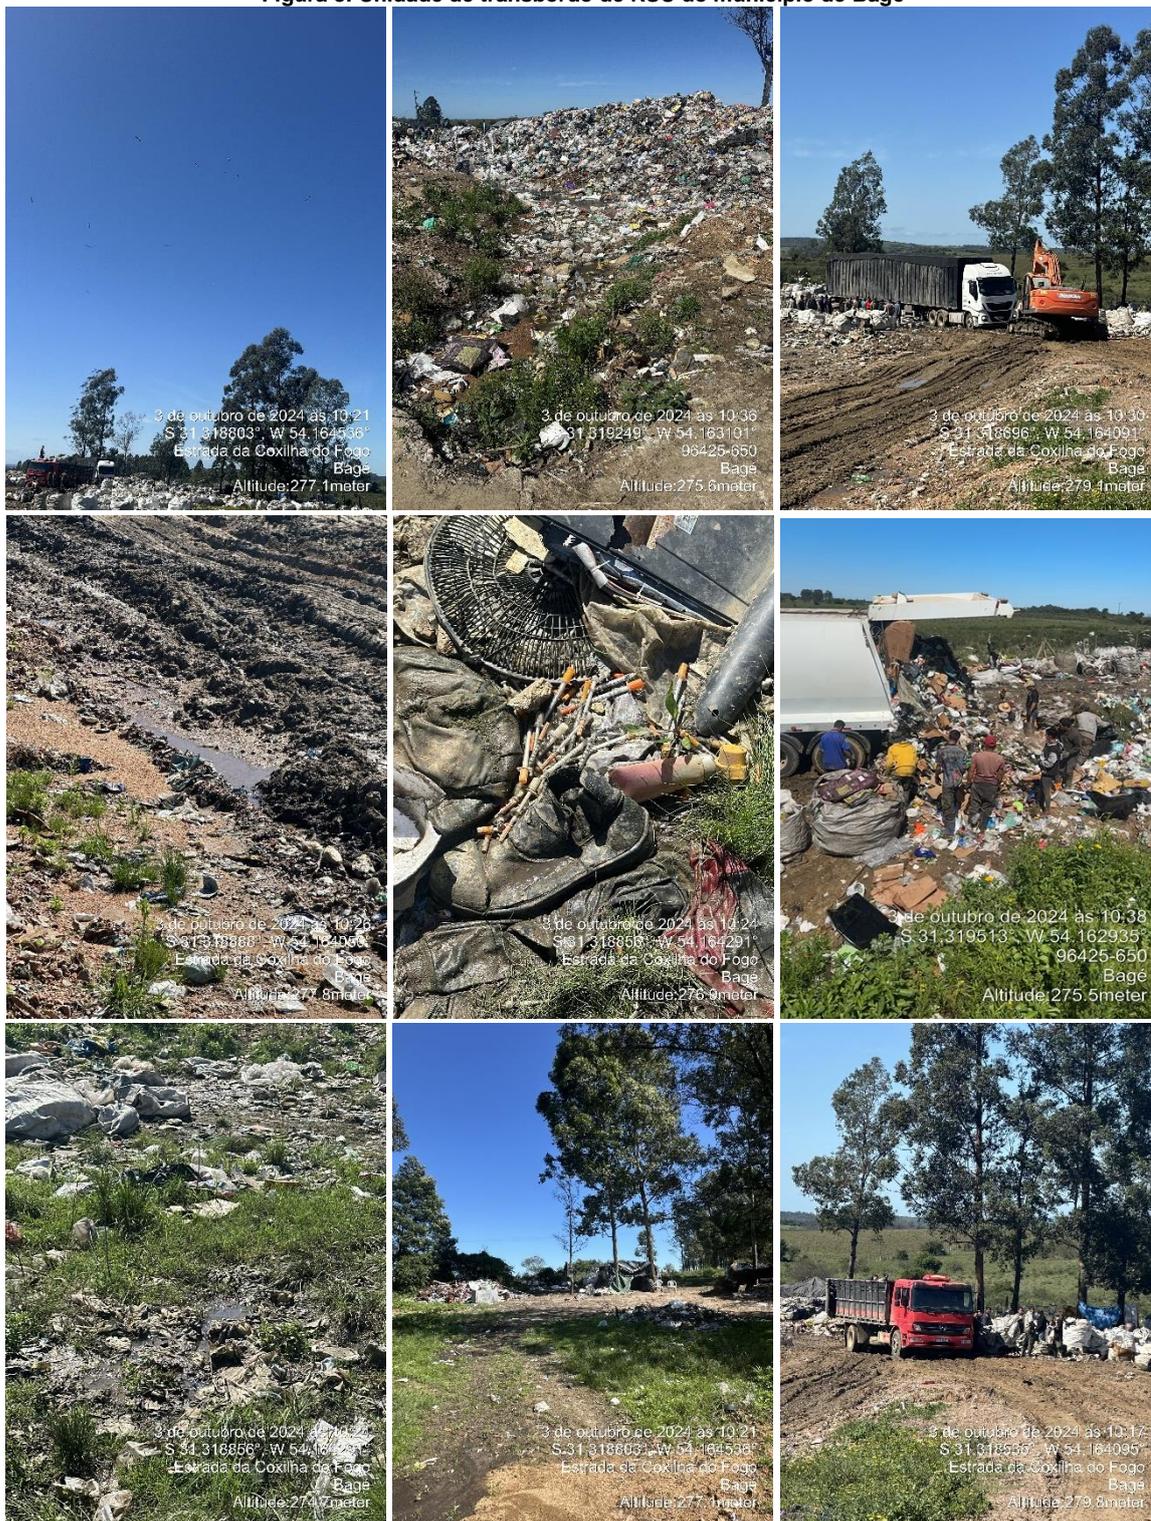
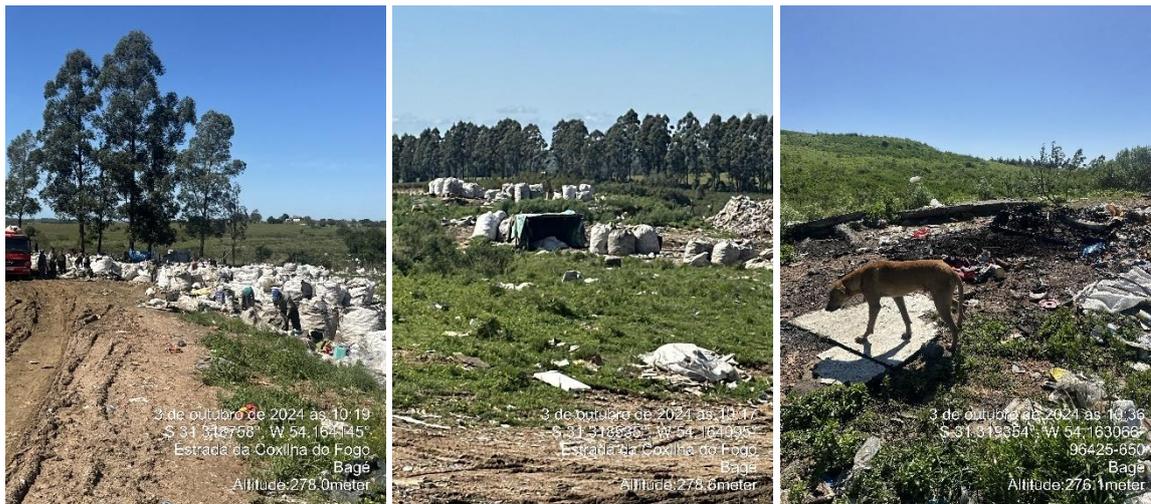
Figura 8: Unidade de transbordo de RSU do município de Bagé

Durante a fiscalização a equipe da AGESAN-RS constatou que o município de Bagé já vem utilizando a área em questão como uma unidade de transbordo. Na ocasião, verificou-se que os RSU coletados são dispostos a céu aberto e sobre o solo, sem qualquer impermeabilização. Além disso, dezenas de catadores, estavam realizando a triagem dos RSU dispostos na área. Não há qualquer tipo de cobertura e isolamento no local onde são dispostos os resíduos, o que propicia a presença de aves, vetores e animais domésticos, além do odor característico de decomposição de resíduo. Os

resíduos dispostos no local abrangem uma grande área do terreno. Observou-se ainda a presença de barracas, carros e caminhões de pessoas não autorizadas.

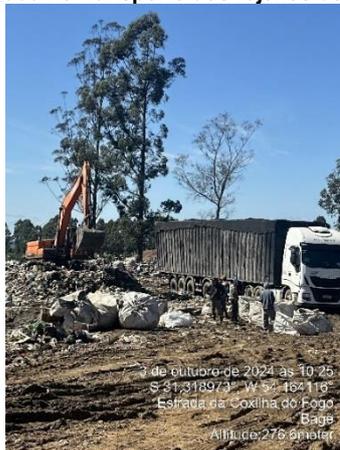
Figura 10: Carreta utilizada no transporte dos rejeitos do transbordo até o aterro

O transporte dos rejeitos de Bagé da unidade de transbordo para a disposição final (Aterro Sanitário do grupo Meioeste – Metade Sul) é realizado pela empresa Transportes LMD LTDA, CNPJ: 37.584.261/0001-06. A transportadora faz uso de carretas para realizar o transporte dos rejeitos. Na data em que foi realizada a fiscalização, o contrato da transportadora era firmado com a empresa Meioeste. Atualmente já está vigente o contrato de prestação de serviços da mesma transportadora diretamente com o Titular. A Figura 10 traz imagem da carreta utilizada para transporte dos resíduos do transbordo até o aterro.

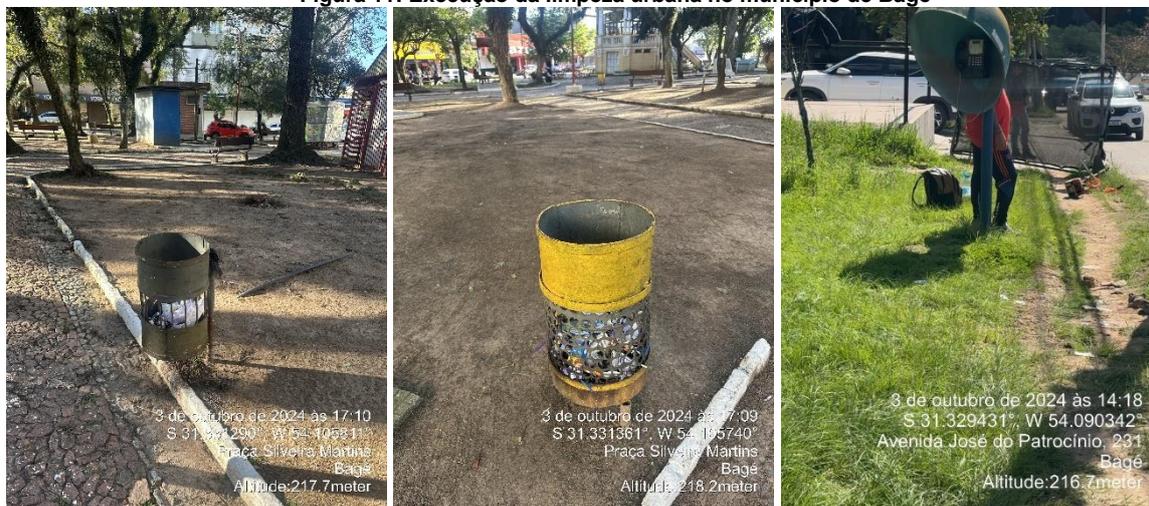
Figura 11: Execução da limpeza urbana no município de Bagé

Durante a fiscalização foi possível verificar uma equipe atuando nos serviços de roçada. Os serviços ocorrem de acordo com as demandas do município. Ainda, durante a fiscalização verificou-se que existem diversas lixeiras públicas espalhadas por praças e pelas ruas (Figura 11).

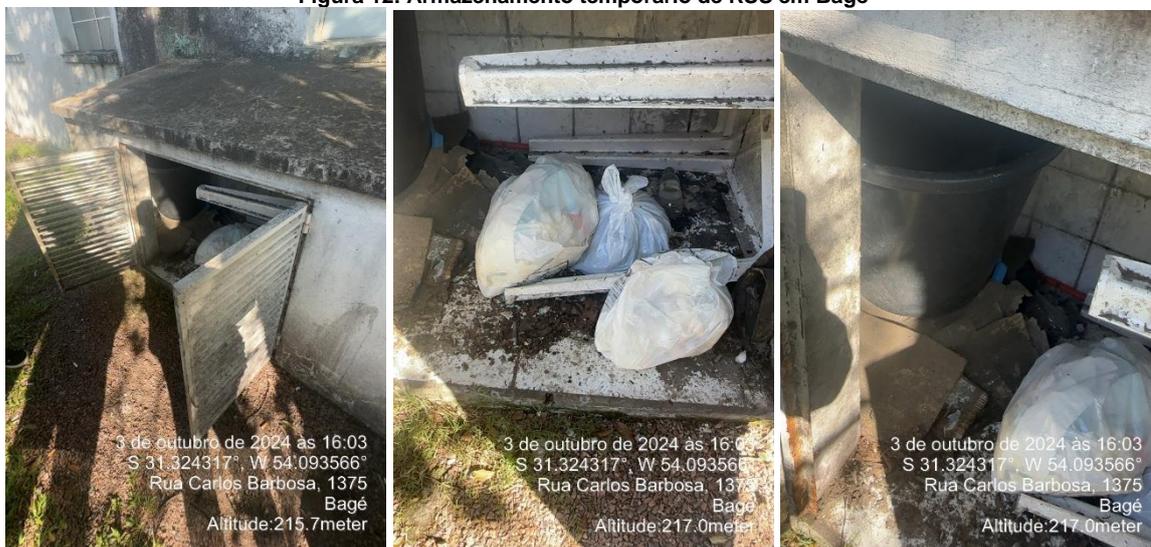
Figura 12: Armazenamento temporário de RSS em Bagé

Cada unidade de saúde do município de Bagé possui um local de armazenamento de RSS temporário, onde atualmente a empresa Servioeste Soluções Ambientais Ltda, CNPJ 03.392.348/0001-60 é responsável por coletar, tratar e dispor de forma adequada os resíduos produzidos pelos postos de saúde e estabelecimentos geradores de RSS. A empresa contratada possui contrato vigente n. 078/2024 com o Titular e o recolhimento dos resíduos ocorre semanalmente. Os resíduos provenientes dos serviços de saúde são de responsabilidade da Secretaria de Saúde e Atenção à Pessoa com Deficiência. A Figura 12 traz algumas imagens do local fiscalizado. Contatou-se que a não há identificação dos RSS, nem do local de armazenamento nem

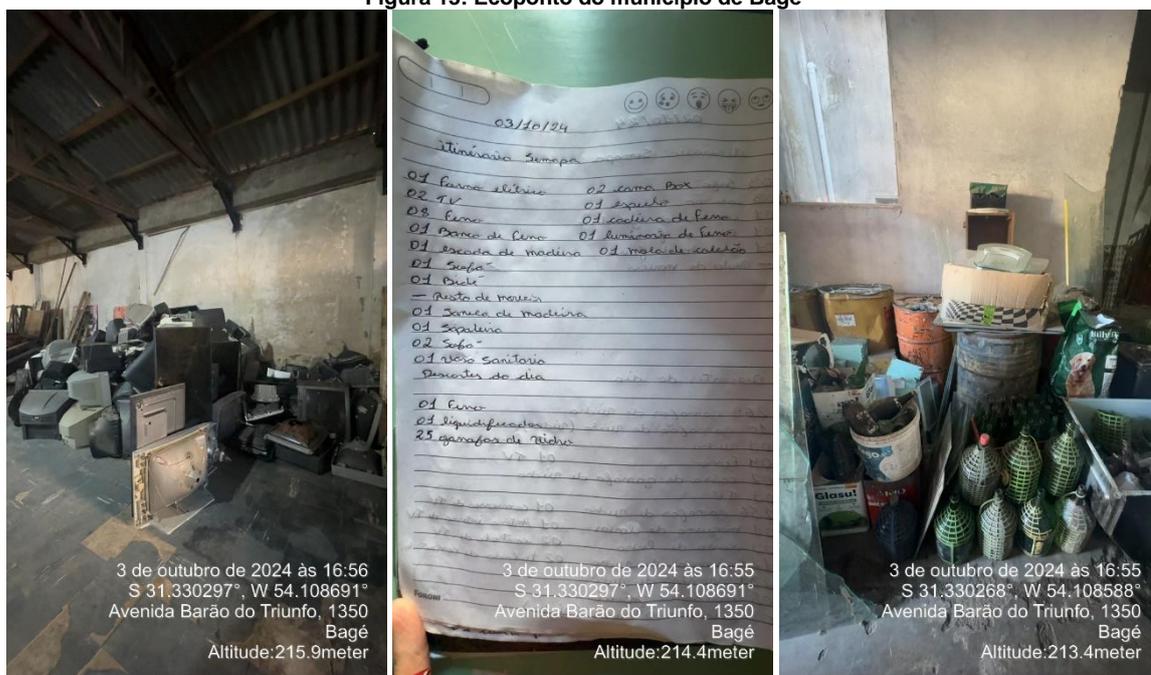
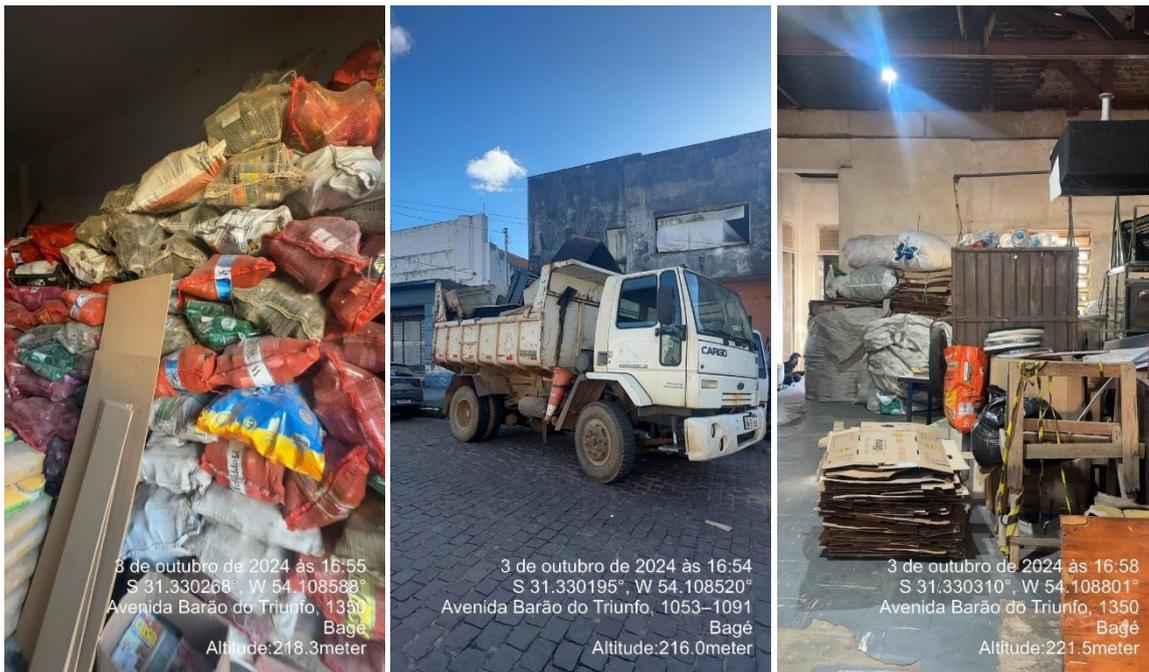
Figura 13: Ecoponto do município de Bagé

A Prefeitura de Bagé possui um Ecoponto, onde os munícipes podem descartar diferentes tipos de resíduos. Dentre os resíduos recebidos no ecoponto estão: recicláveis, vidro, resíduos eletrônicos, resíduos volumosos e pneus. O ecoponto ocupa um prédio estadual, cedido para tal finalidade, e localiza-se na Avenida Barão do Triunfo, n. 1350. A prefeitura possui funcionários que auxiliam nas atividades do ecoponto, bem como controlam o que é recebido na unidade. Na Figura 13, são apresentadas imagens do ecoponto municipal.

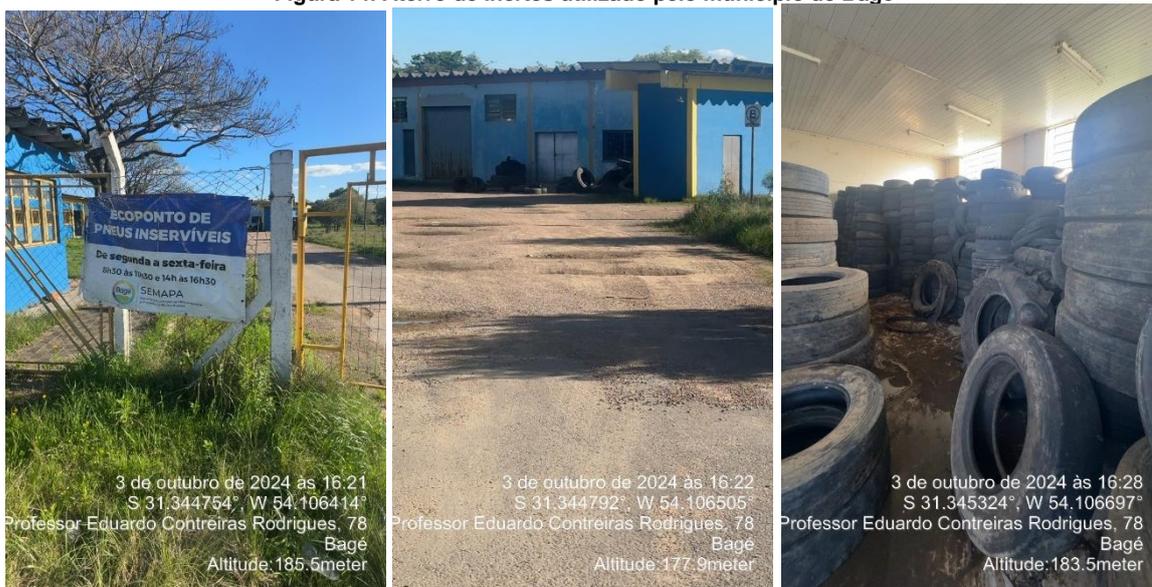
Figura 14: Aterro de inertes utilizado pelo município de Bagé

No município de Bagé, existe um ecoponto específico para o recolhimento de pneus inservíveis. O titular possui uma parceria com a Associação Nacional da Indústria de Pneumáticos – ANIP, sendo que a empresa Reciclanip, CNPJ: 08.892.627/0001-06, é responsável pelo serviço de recolhimento, transporte e destinação final (reutilização) dos pneus coletados no ecoponto, não existindo custo para a prefeitura de Bagé. O recebimento dos pneus no ecoponto é realizado de segunda-feira à sexta-feira nos períodos compreendidos entre 8:30 e 11:30 e entre 14:00 e 16:30. O ecoponto localiza-se na Av. Prof. Eduardo Contreiras Rodrigues, n. 78. A Figura 14 traz imagens do local em questão.

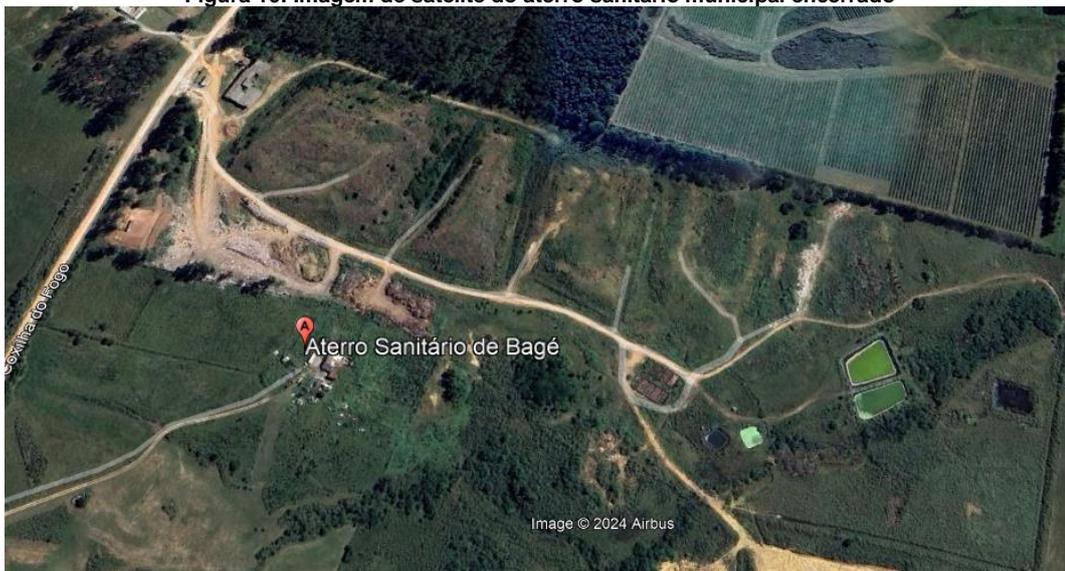
Figura 16: Imagem de satélite do aterro sanitário municipal encerrado

O município de Bagé possui um aterro sanitário cujas atividades já foram encerradas e encontra-se em fase de remediação e monitoramento. O aterro sanitário municipal localiza-se na Estrada da Produção e possui licença única – LU n. 1042.2022 emitida pela FEPAM para remediação de área degradada por disposição de RSU. Conforme LU, o empreendimento possui 5 células de disposição de RSU encerradas, 3 lagoas de lixiviado, 4 piezômetros e queimadores de gás. A Figura 16 reporta a imagem de satélite do local em questão. De acordo com a imagem apresentada, observa-se a presença de 5 lagoas, um leito de secagem e uma área onde está sendo realizada a atividade de transbordo por parte do município diretamente no solo e em local sem cobertura. As Figuras 17 e 18 trazem duas aproximações da área, onde é possível observar as lagoas citadas e a disposição de RSU que vem sendo realizada, respectivamente.

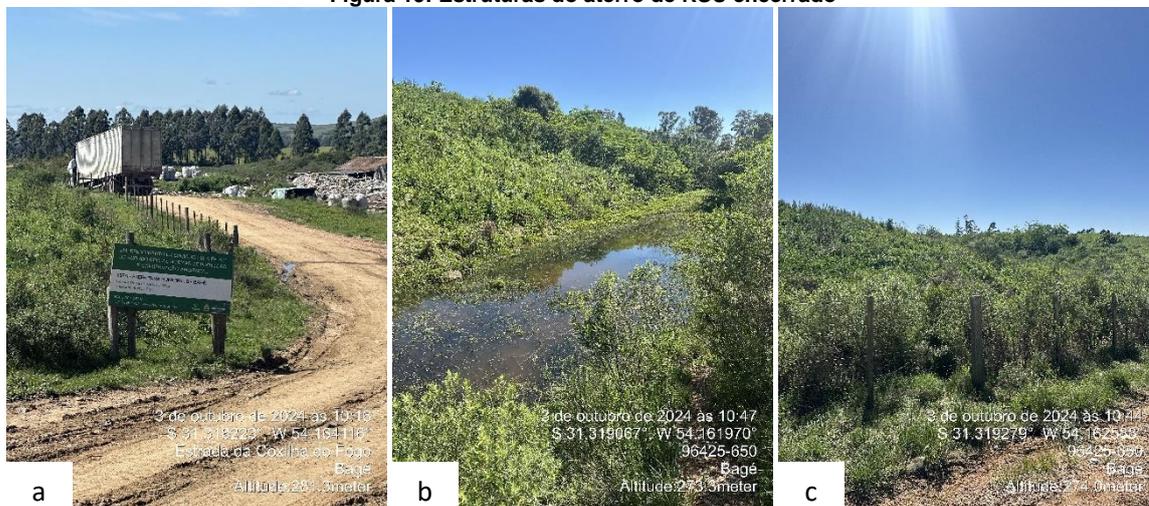
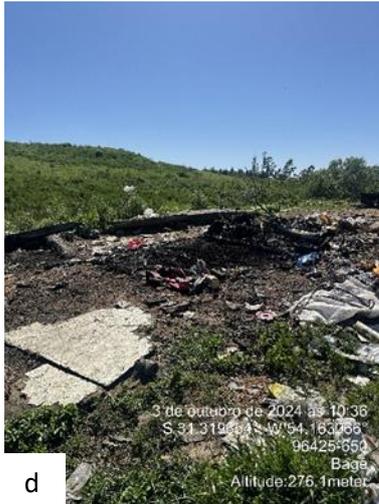
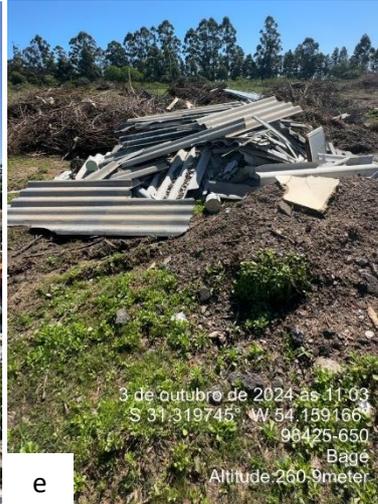
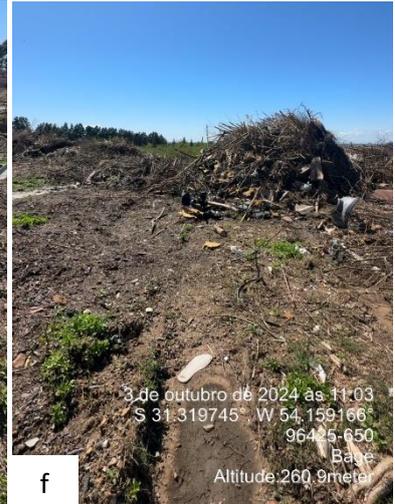
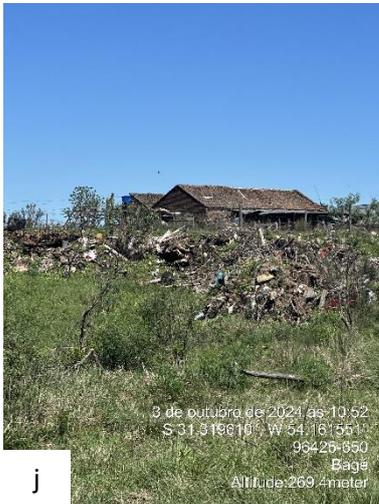
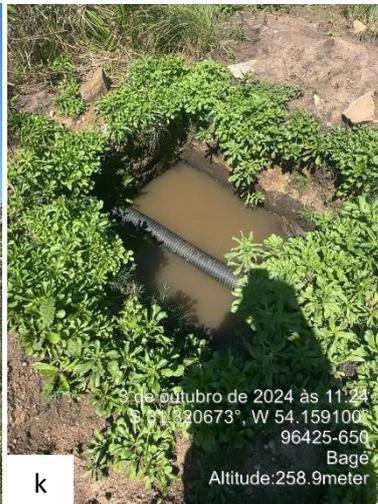
Figura 19: Estruturas do aterro de RSU encerrado

Na Figura 19, são apresentados alguns registros fotográficos feitos durante a fiscalização no aterro sanitário municipal encerrado.

Quanto da área de monitoramento, observou-se que nas proximidades das células encerradas há um acúmulo expressivo de água pluvial, indicando ineficiência na drenagem da área (Figura 19b). Ainda, verificou-se que, além da cobertura vegetal por gramíneas existe a presença de vegetação nativa, como árvores em um estado avançado de crescimento (Figura 19b e 19c). Salienta-se que tais constatações podem influenciar na estabilidade das células encerradas. Em área próxima da última célula, havia indícios da atividade de queima de resíduos e resíduos de construção civil e poda dispostos (Figuras 19d, 19e, 19f e 19g). Com relação aos pontos de drenagem existentes, verificou-se que diversas caixas de passagem se encontravam sem tampa e obstruídas (Figura 19h e 19i). Já no que se refere ao lixiviado gerado no aterro, observou-se que as geomembranas das lagoas de acúmulo apresentam avarias, necessitando manutenção (Figura 19j). Ainda, constatou-se que as caixas de passagem do lixiviado gerado estavam obstruídas, o que propicia o lançamento de lixiviado diretamente no solo (Figuras 19m e 19n), infringindo a legislação vigente e o disposto na LU. Na Figura 19k, observa-se que o líquido que está chegando à lagoa de acúmulo de lixiviado é extremamente claro, o que não é uma característica de lixiviado. Diante disso, existe a possibilidade de que águas pluviais vem sendo direcionadas para as lagoas de lixiviado, o que não é permitido na LU vigente. Além disso, verifica-se na Figura 19 o que o volume das lagoas está quase atingindo a cota máxima de armazenamento, podendo transbordar em caso de uma precipitação mais intensa.

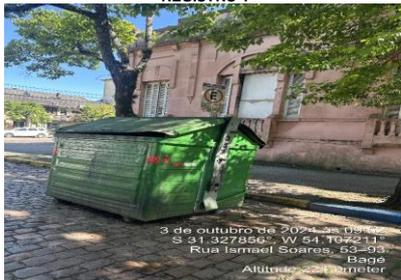
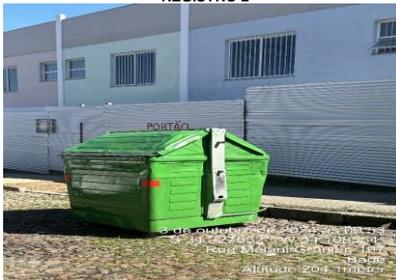
NC	CÓDIGO DA NC	ATIVIDADE	Armazenamento de RSU (Titular e Prestador de Serviços - Conesul)
2	1.9	CONSTATAÇÃO	Ausência de identificação nos contentores utilizados no município para acondicionamento dos RSU.
GRUPO	PRAZO	NÃO CONFORMIDADE	Ausência de identificação nos contentores.
2	365 dias	OBSERVAÇÃO

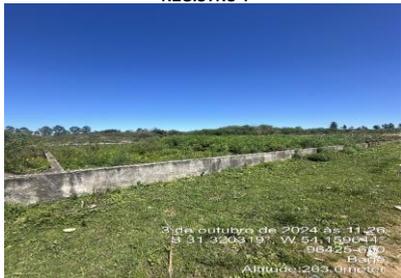
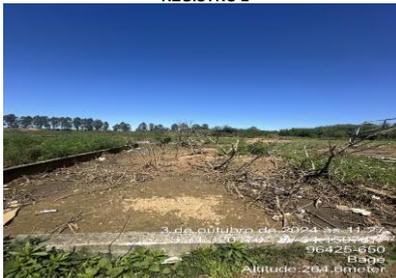
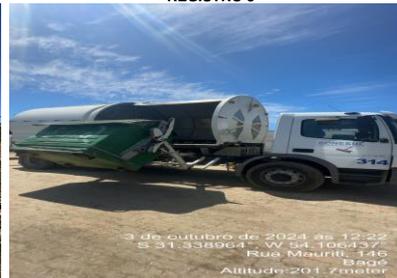
NC	CÓDIGO DA NC	ATIVIDADE	Armazenamento de RSU (Prestador de Serviços - Conesul)
3	1.11	CONSTATAÇÃO	Água proveniente da limpeza dos contentores é descartada no leito de secagem, sem licenciamento, localizado no aterro sanitário municipal encerrado.
GRUPO	PRAZO	NÃO CONFORMIDADE	Ausência de destinação adequada do efluente de limpeza de contentores coletivos.
2	365 dias	OBSERVAÇÃO

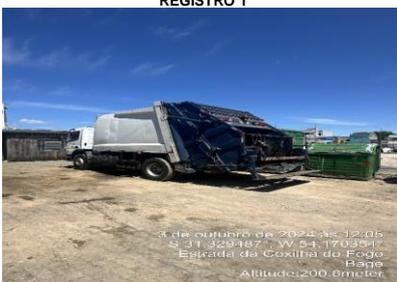
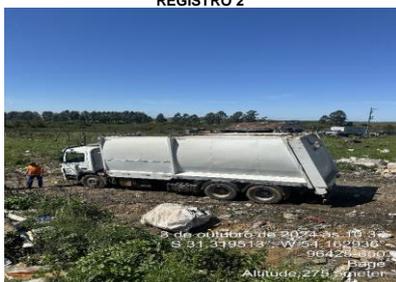
NC	CÓDIGO DA NC	ATIVIDADE	Coleta de RSU (Prestador de Serviços - Conesul)
4	2.8	CONSTATAÇÃO	Os veículos utilizados pela prestadora de serviços não possuem contato para que usuários possam encaminhar suas demandas.
GRUPO	PRAZO	NÃO CONFORMIDADE	Veículos coletores sem identificação contendo contato.
2	365 dias	OBSERVAÇÃO

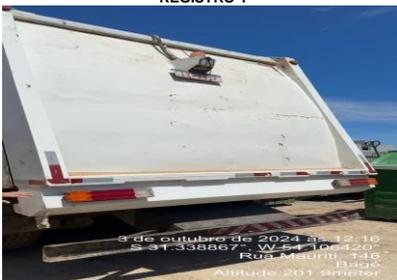
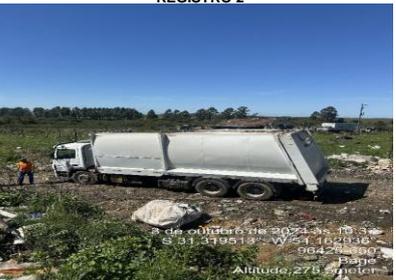
NC	CÓDIGO DA NC	ATIVIDADE	Coleta de RSU (Prestador de Serviços - Conesul)
5	2.11	CONSTATAÇÃO	Caminhão da coleta automatizada fiscalizado não apresentou sinal sonoro quando da utilização da marcha-a-ré.
GRUPO	PRAZO	NÃO CONFORMIDADE	Sinal sonoro dos veículos coletores em desacordo com as normas de trânsito.
2	365 dias	OBSERVAÇÃO	NC para os caminhões fiscalizado: placa IZP 2J17 e caminhão que descarregou no transbordo às 10:35 do dia 03/10/2024

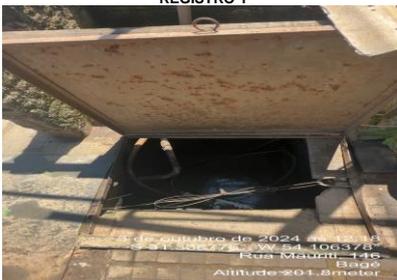
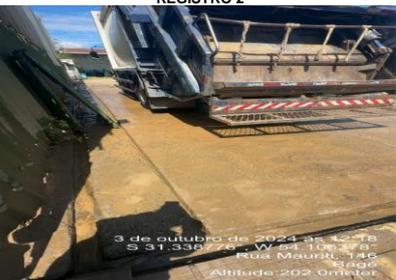
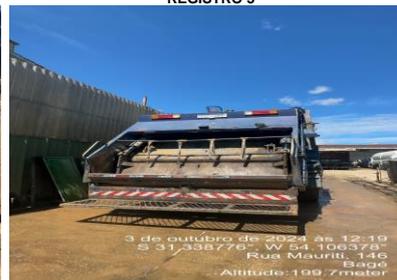
NC	CÓDIGO DA NC	ATIVIDADE	Coleta de RSU (Prestador de Serviços - Conesul)
6	-	CONSTATAÇÃO	Efluente proveniente da limpeza dos caminhões é encaminhado para unidade de Santa Cruz do Sul para ser tratado, porém, não foram encaminhadas evidências das cargas.
GRUPO	PRAZO	NÃO CONFORMIDADE	Deixar de prestar informação ao órgão regulador.
2	365 dias	OBSERVAÇÃO

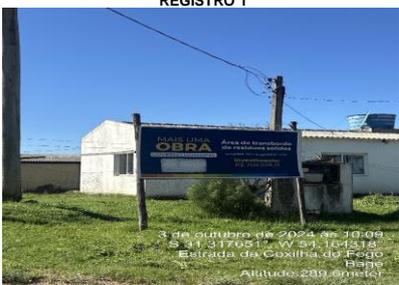
REGISTRO 1

NC	CÓDIGO DA NC	ATIVIDADE	Transbordo (Titular)
7	4.1	CONSTATAÇÃO	O local utilizado para transbordo dos RSU não possui licenciamento ambiental vigente.
GRUPO	PRAZO	NÃO CONFORMIDADE	Unidade sem licenciamento ambiental vigente.
2	365 dias	OBSERVAÇÃO	Existe uma obra sendo executada.

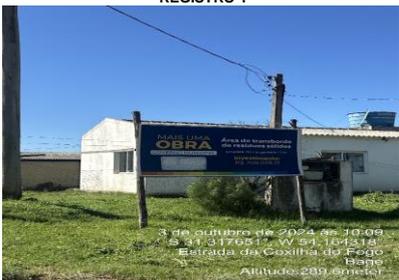
REGISTRO 1

NC	CÓDIGO DA NC	ATIVIDADE	Transbordo (Titular)
8	4.2	CONSTATAÇÃO	A unidade não possui identificação. A única identificação existente é da obra.
GRUPO	PRAZO	NÃO CONFORMIDADE	Unidade sem placa de identificação.
2	365 dias	OBSERVAÇÃO

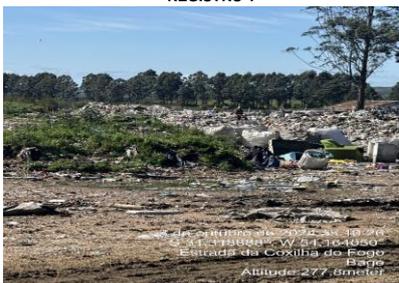
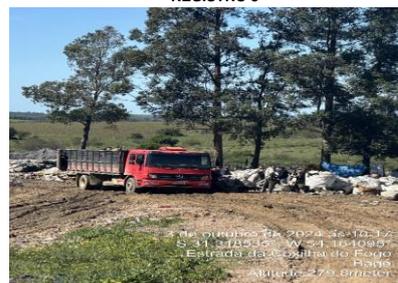
NC	CÓDIGO DA NC	ATIVIDADE	Transbordo (Titular)
9	4.3	CONSTATAÇÃO	Apesar da área possuir cercamento, o acesso a terceiros não é impedida. No dia da fiscalização, dezenas de catadores estavam no local, inclusive com veículos (carros e caminhão) para retirarem resíduos triados.
GRUPO	PRAZO	NÃO CONFORMIDADE	Não isolar a área dando condição ao acesso de pessoas não-autorizadas e sem garantir bom estado de limpeza do local.
2	365 dias	OBSERVAÇÃO

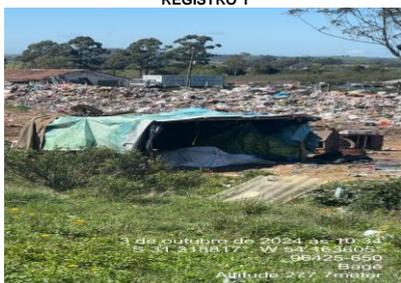
REGISTRO 1

NC	CÓDIGO DA NC	ATIVIDADE	Transbordo (Titular)
10	4.5	CONSTATAÇÃO	Verificou-se a presença de habitações temporárias na área utilizada como transbordo.
GRUPO	PRAZO	NÃO CONFORMIDADE	Presença de habitações na área da unidade.
2	365 dias	OBSERVAÇÃO

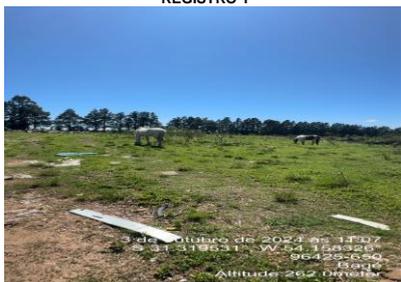
REGISTRO 1

NC	CÓDIGO DA NC	ATIVIDADE	Monitoramento Aterro Sanitário encerrado (Titular)
12	4.7	CONSTATAÇÃO	Animais alimentando-se na área de monitoramento que vem sendo utilizada para disposição de RCC.
GRUPO	PRAZO	NÃO CONFORMIDADE	Presença de animais se alimentando em local de monitoramento.
2	365 dias	OBSERVAÇÃO

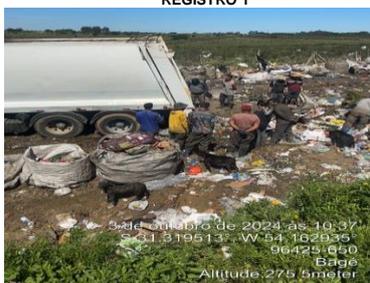
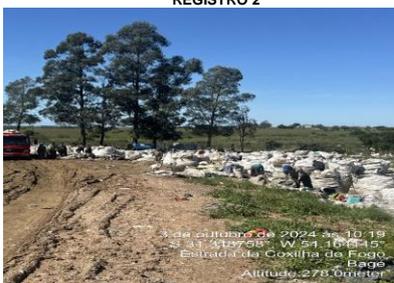
NC	CÓDIGO DA NC	ATIVIDADE	Transbordo (Titular)
13	4.8	CONSTATAÇÃO	Foi verificado que está ocorrendo a atividade de catação no local utilizado como transbordo. No registro 2, observam-se os bag do material separado pelos catadores.
GRUPO	PRAZO	NÃO CONFORMIDADE	Ocorrência de catação nas dependências da unidade.
2	365 dias	OBSERVAÇÃO

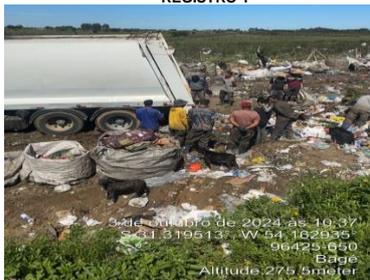
REGISTRO 1

NC	CÓDIGO DA NC	ATIVIDADE	Transbordo (Titular)
14	4.9	CONSTATAÇÃO	Presença de animais domésticos no local utilizado como transbordo.
GRUPO	PRAZO	NÃO CONFORMIDADE	Presença de animais domésticos na unidade.
2	365 dias	OBSERVAÇÃO

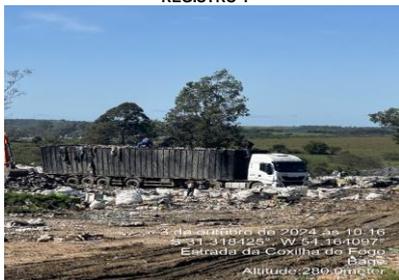
REGISTRO 1

NC	CÓDIGO DA NC	ATIVIDADE	Transbordo (Prestador de Serviço - Meioeste)
15	4.10	CONSTATAÇÃO	Operador da carreta dos RSU não estava utilizando EPI para trabalho em altura.
GRUPO	PRAZO	NÃO CONFORMIDADE	Não proporcionar segurança aos operadores.
2	365 dias	OBSERVAÇÃO	Na data em que ocorreu a fiscalização, o contrato da transportadora LMD (empresa responsável pelo transporte do RSU até o aterro) era firmado com a Meioeste, empresa que era responsável pela operação da área utilizada como transbordo.

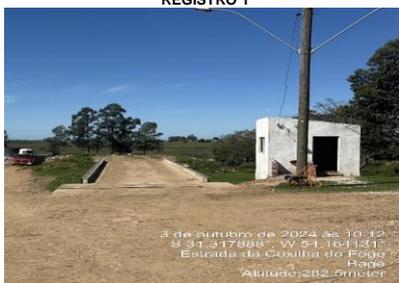
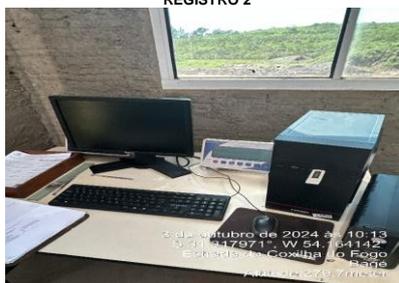
NC	CÓDIGO DA NC	ATIVIDADE	Transbordo (Titular)
16	4.12	CONSTATAÇÃO	Balança utilizada não estava funcionando no dia da fiscalização.
GRUPO	PRAZO	NÃO CONFORMIDADE	Ausência de balança em funcionamento.
2	365 dias	OBSERVAÇÃO

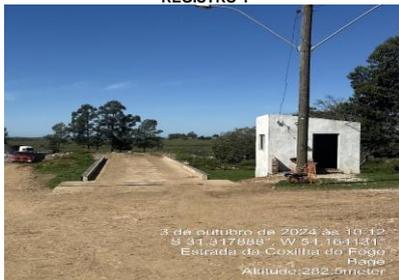
REGISTRO 1

NC	CÓDIGO DA NC	ATIVIDADE	Transbordo (Titular)
17	4.12	CONSTATAÇÃO	Não foi encaminhado registro de calibração da balança utilizada pelo município.
GRUPO	PRAZO	NÃO CONFORMIDADE	Ausência de certificado de calibração da balança.
2	365 dias	OBSERVAÇÃO

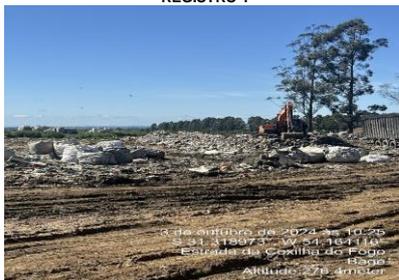
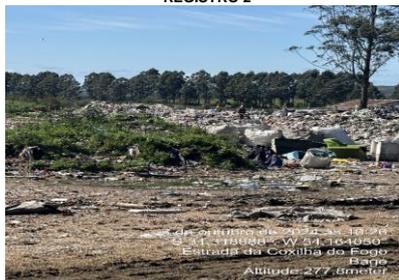
NC	CÓDIGO DA NC	ATIVIDADE	Transbordo (Titular)
18	-	CONSTATAÇÃO	Local utilizado como transbordo recebe cargas durante o dia e a noite. Foi constatada a ausência de iluminação no local, o que dificulta a operação de descarga dos caminhões.
GRUPO	PRAZO	NÃO CONFORMIDADE	Ausência de iluminação na unidade.
2	365 dias	OBSERVAÇÃO

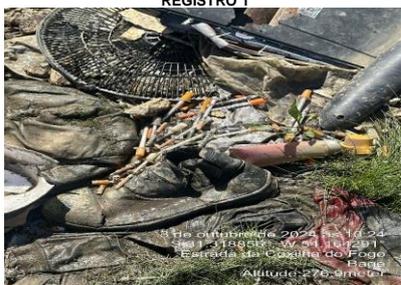
REGISTRO 1

NC	CÓDIGO DA NC	ATIVIDADE	RSU (Titular e Prestador de Serviço - Conesul)
19	-	CONSTATAÇÃO	Constatada a presença de seringas na área utilizada como transbordo, material esse que deveria ser descartado como RSS.
GRUPO	PRAZO	NÃO CONFORMIDADE	Ausência de informações sobre a separação dos resíduos no município.
2	365 dias	OBSERVAÇÃO	Conforme Resolução 187/2024 da ANA, a separação dos resíduos na origem, de acordo com suas características, realizada para possibilitar o correto acondicionamento e descarte deve ocorrer conforme orientação do titular e do prestador de serviço.

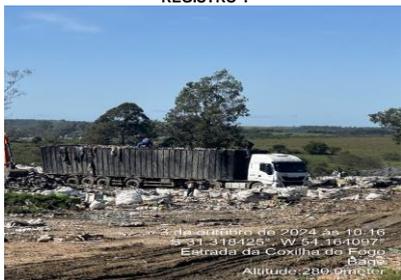
REGISTRO 1

NC	CÓDIGO DA NC	ATIVIDADE	Transbordo (Titular)
20	-	CONSTATAÇÃO	RSU coletados estão sendo dispostos diretamente no solo.
GRUPO	PRAZO	NÃO CONFORMIDADE	Acondicionamento inadequando de RSU.
2	365 dias	OBSERVAÇÃO

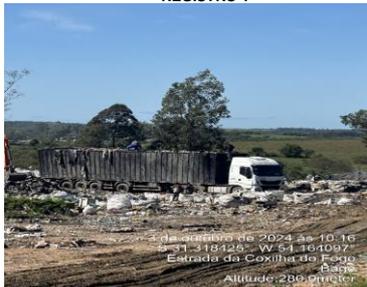
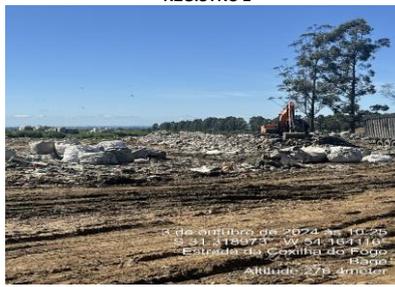
NC	CÓDIGO DA NC	ATIVIDADE	Transbordo (Titular)
21	-	CONSTATAÇÃO	RSU coletados estão sendo dispostos em área sem cobertura.
GRUPO	PRAZO	NÃO CONFORMIDADE	Acondicionamento inadequando de RSU.
2	365 dias	OBSERVAÇÃO

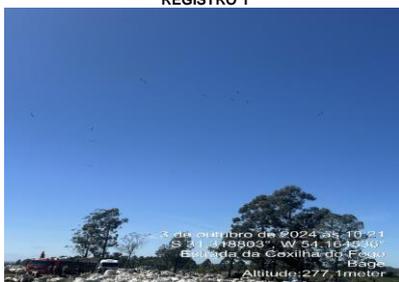
REGISTRO 1

NC	CÓDIGO DA NC	ATIVIDADE	Transbordo (Titular)
22	-	CONSTATAÇÃO	Acúmulo expressivo de RSU na área utilizada como transbordo. Devido ao acúmulo de RSU percebeu-se a presença de muitas aves no local.
GRUPO	PRAZO	NÃO CONFORMIDADE	Acúmulo inadequado de resíduos.
2	365 dias	OBSERVAÇÃO	Conforme legislação vigente, resíduos não devem permanecer mais de 48h em unidades de transbordo.

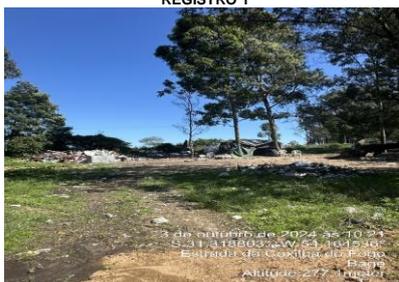
REGISTRO 1

NC	CÓDIGO DA NC	ATIVIDADE	Transbordo (Titular)
23	-	CONSTATAÇÃO	Acúmulo expressivo de RSU na área utilizada como transbordo. Conforme legislação vigente, resíduos não devem permanecer mais de 48h em unidades de transbordo. Devido ao acúmulo de RSU percebeu-se a geração de chorume no chão.
GRUPO	PRAZO	NÃO CONFORMIDADE	Ausência de coleta de chorume.
2	365 dias	OBSERVAÇÃO

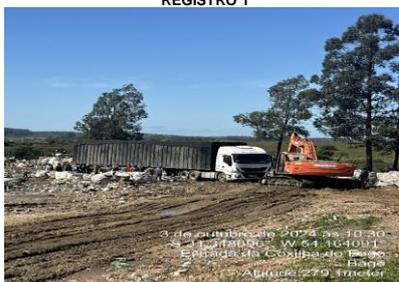
REGISTRO 1

NC	CÓDIGO DA NC	ATIVIDADE	Transbordo (Titular)
24	-	CONSTATAÇÃO	Acesso extremamente prejudicado pelas chuvas. A carreta de RSU precisou de auxílio de máquina para sair do local.
GRUPO	PRAZO	NÃO CONFORMIDADE	Ausência de pavimentação adequada para acesso dos caminhões.
2	365 dias	OBSERVAÇÃO

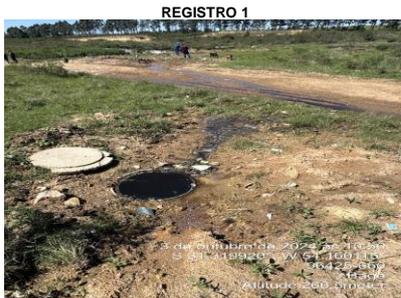
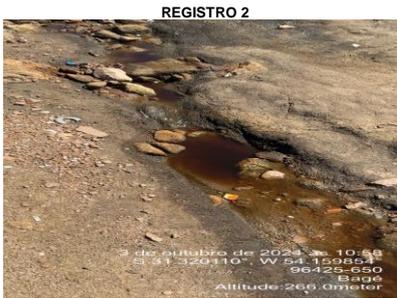
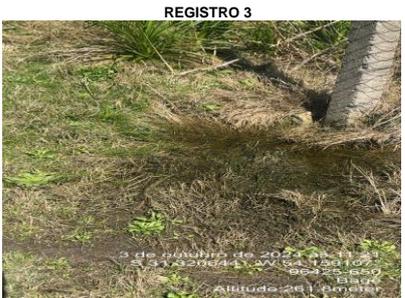
NC	CÓDIGO DA NC	ATIVIDADE	Monitoramento Aterro Sanitário encerrado (Titular)
26	-	CONSTATAÇÃO	Foi constatado durante a fiscalização o vazamento de chorume de uma das caixas de passagem e da última lagoa de condicionamento.
GRUPO	PRAZO	NÃO CONFORMIDADE	Não atender a integridade das condições especificadas na LU n.1042/2022.
2	365 dias	OBSERVAÇÃO	Item 4.1 não permite o lançamento do efluente gerado no meio ambiente.

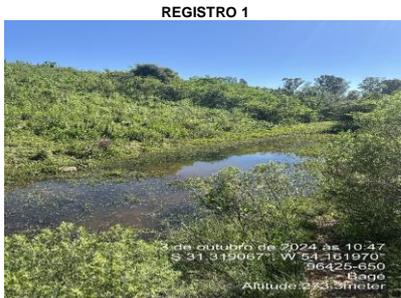
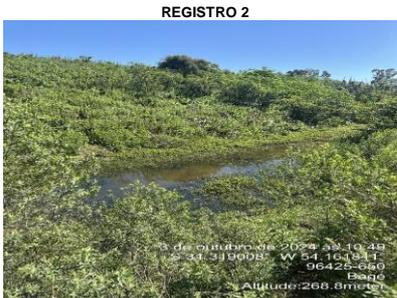
NC	CÓDIGO DA NC	ATIVIDADE	Monitoramento Aterro Sanitário encerrado (Titular)
27	-	CONSTATAÇÃO	Foi constatado durante a fiscalização grande acúmulo de água entre as células encerradas, caracterizando ineficiência da drenagem. Cabe salientar que esse acúmulo pode acarretar em instabilidade dos taludes das células.
GRUPO	PRAZO	NÃO CONFORMIDADE	Drenagem ineficiente da unidade.
2	365 dias	OBSERVAÇÃO	Deverá ser demonstrada as ações que vem sendo efetuadas para solucionar os problemas referentes a drenagem da área, conforme item 8.4.4 da LU 1042/2024.

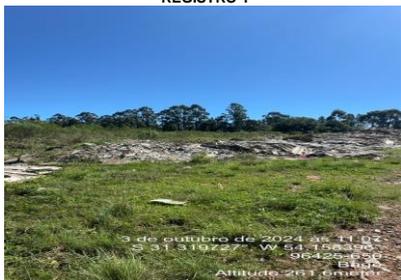
REGISTRO 1

NC	CÓDIGO DA NC	ATIVIDADE	Monitoramento Aterro Sanitário encerrado (Titular)
28	7.4	CONSTATAÇÃO	Foi constatado durante a fiscalização que a área de remediação/monitoramento do aterro encerrado vem sendo utilizada para disposição final de RCC e resíduos de poda. Tal lugar não possui licenciamento ambiental vigente para recebimento desse tipo de resíduos.
GRUPO	PRAZO	NÃO CONFORMIDADE	Disposição inadequada de resíduos.
2	365 dias	OBSERVAÇÃO

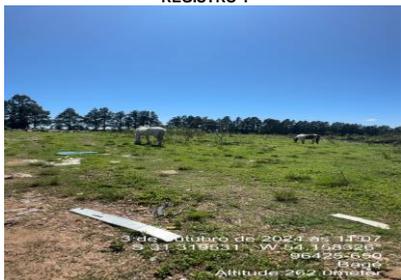
REGISTRO 1

NC	CÓDIGO DA NC	ATIVIDADE	Monitoramento Aterro Sanitário encerrado (Titular)
29	-	CONSTATAÇÃO	Foi verificada a presença de animais pastando as gramíneas das células encerradas o pode causar erosão e risco de desmoronamento futuro.
GRUPO	PRAZO	NÃO CONFORMIDADE	Falta de manutenção e conservação na unidade.
2	365 dias	OBSERVAÇÃO

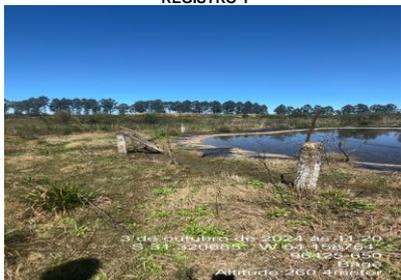
REGISTRO 1

NC	CÓDIGO DA NC	ATIVIDADE	Monitoramento Aterro Sanitário encerrado (Titular)
30	-	CONSTATAÇÃO	Verificou-se que uma das lagoas de chorume estava em nível crítico, havendo indícios de transbordamento recente.
GRUPO	PRAZO	NÃO CONFORMIDADE	Não atender a integridade das condições especificadas na LU n.1042/2022.
2	365 dias	OBSERVAÇÃO	Item 4.1 não permite o lançamento do efluente gerado no meio ambiente.

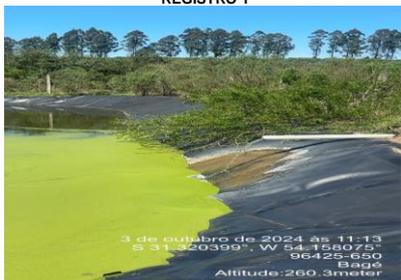
REGISTRO 1

NC	CÓDIGO DA NC	ATIVIDADE	Monitoramento Aterro Sanitário encerrado (Titular)
31	-	CONSTATAÇÃO	Durante a fiscalização observou-se que água pluvial estava chegando na lagoa de chorume.
GRUPO	PRAZO	NÃO CONFORMIDADE	Drenagem inadequada da unidade.
2	365 dias	OBSERVAÇÃO

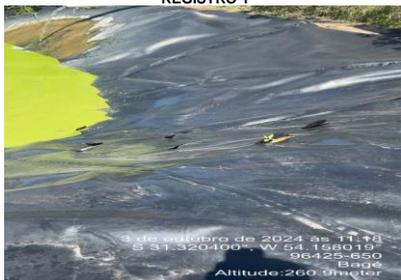
REGISTRO 1

NC	CÓDIGO DA NC	ATIVIDADE	Monitoramento Aterro Sanitário encerrado (Titular)
32	-	CONSTATAÇÃO	Verificou-se que lonas das lagoas com avarias em diversos pontos o que afeta a impermeabilização e acarreta em contaminação do solo com chorume.
GRUPO	PRAZO	NÃO CONFORMIDADE	Não atender a integridade das condições especificadas na LU n.1042/2022.
2	365 dias	OBSERVAÇÃO	Item 2.1 exige a realização de procedimentos periódicos e manutenção das estruturas visando a preservação do ambiente.

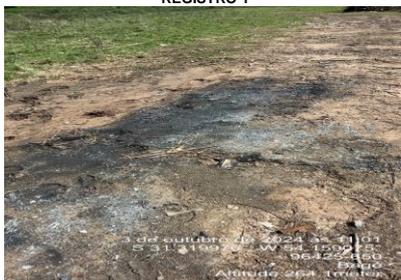
REGISTRO 1

NC	CÓDIGO DA NC	ATIVIDADE	Monitoramento Aterro Sanitário encerrado (Titular)
33	-	CONSTATAÇÃO	Foi verificado indícios de que ocorre queima de material na área de monitoramento do aterro sanitário encerrado.
GRUPO	PRAZO	NÃO CONFORMIDADE	Não atender a integridade das condições especificadas na LU n.1042/2022.
2	365 dias	OBSERVAÇÃO	Item 6.2 proíbe a queima a céu aberto de qualquer material.

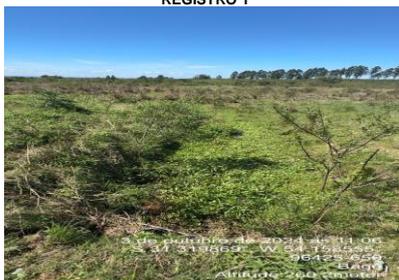
REGISTRO 1

NC	CÓDIGO DA NC	ATIVIDADE	Monitoramento Aterro Sanitário encerrado (Titular)
35	-	CONSTATAÇÃO	Verificou-se falta de manutenção na unidade, havendo caixas de passagem sem tampas e vegetação alta.
GRUPO	PRAZO	NÃO CONFORMIDADE	Falta de manutenção e conservação na unidade.
2	365 dias	OBSERVAÇÃO

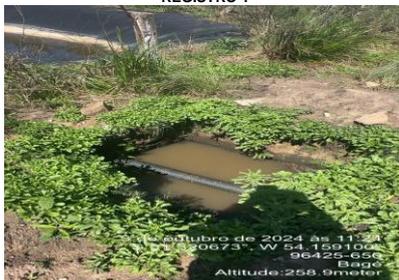
REGISTRO 1

NC	CÓDIGO DA NC	ATIVIDADE	Monitoramento Aterro Sanitário encerrado (Titular)
36	-	CONSTATAÇÃO	Foi constatado que os sistemas de drenagem estão obstruídos e ineficientes.
GRUPO	PRAZO	NÃO CONFORMIDADE	Drenagem da unidade ineficiente.
2	365 dias	OBSERVAÇÃO

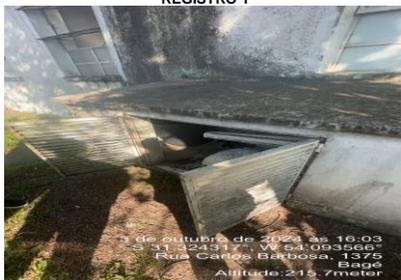
REGISTRO 1

NC	CÓDIGO DA NC	ATIVIDADE	RSS
37	5.7	CONSTATAÇÃO	Ausência de identificação do local de acondicionamento dos RSS.
GRUPO	PRAZO	NÃO CONFORMIDADE	Ausência de identificação do local de acondicionamento dos RSS.
2	365 dias	OBSERVAÇÃO

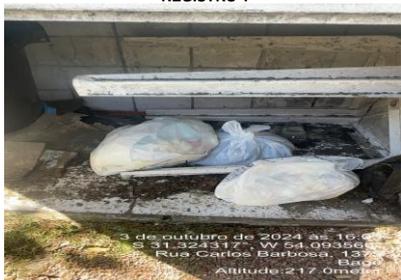
REGISTRO 1

NC	CÓDIGO DA NC	ATIVIDADE	RSS
38	5.7	CONSTATAÇÃO	Observou-se que os RSS vem sendo colocados diretamente no chão da estrutura utilizada para o armazenamento temporário.
GRUPO	PRAZO	NÃO CONFORMIDADE	Acondicionamento inadequado de resíduos.
2	365 dias	OBSERVAÇÃO
